工事写真報告書

工事箇所 外壁・その他 塗装

工事住所 福岡県 行橋市 大字上検地

工事施工者 ベストホーム株式会社

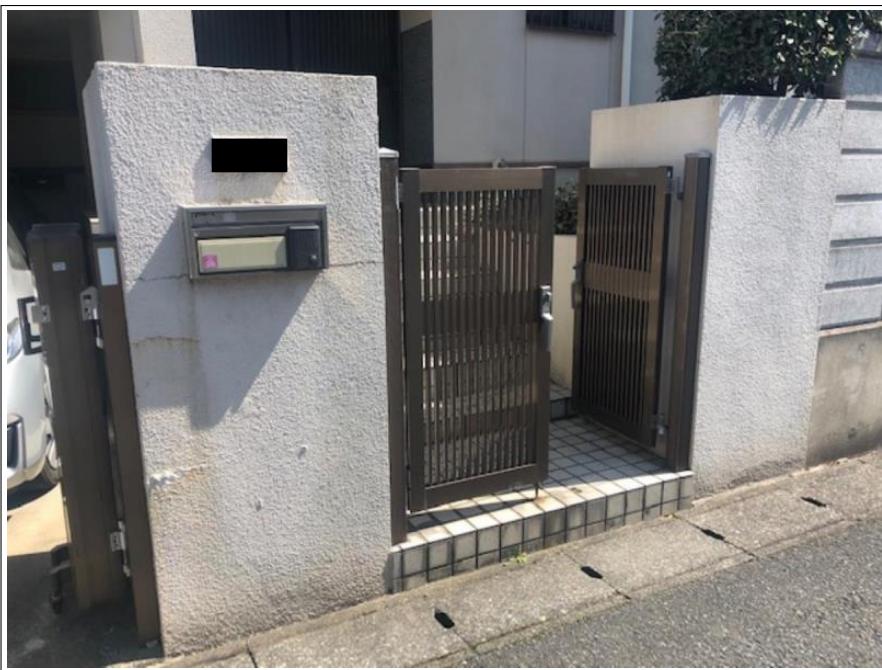
塀

この部分は地面から水や湿気を吸い
はき出す部分になり、この部分に耐
久性の高い塗装や膜を張る塗装をお
こなうと、膨れる恐れがありますの
で、通気性の良い塀の塗装をおこな
います。

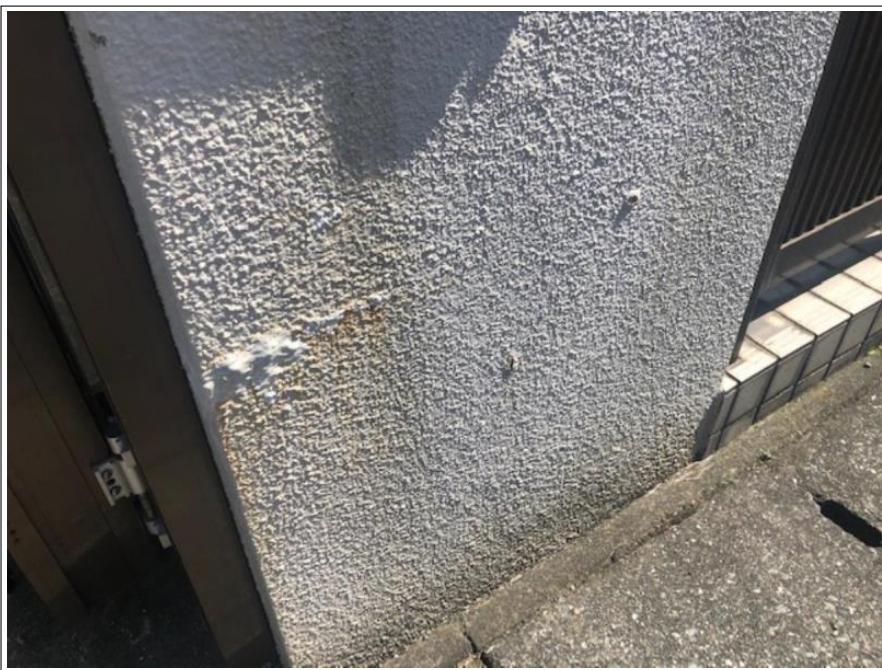
塀

※エフロレッセンス（セメント灰
汁）が見られます。
可能な限り除去し、塗装をおこない
ます。

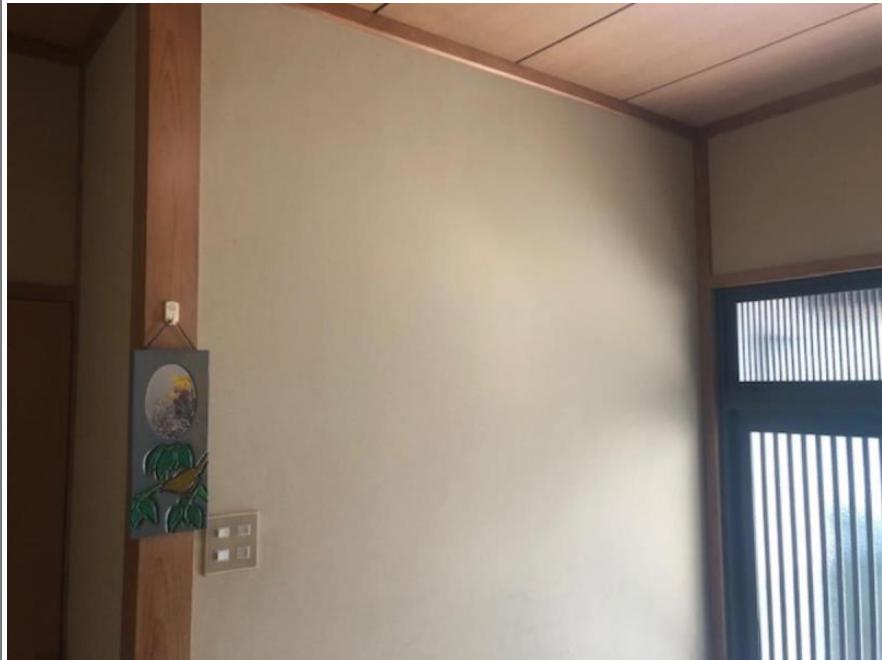
内部壁

じゅらく塗装をおこないます。
一番近い色で施工をおこないます
が、経年劣化等もございますので完
全に同じ色での仕上りにはなりませ
ん。

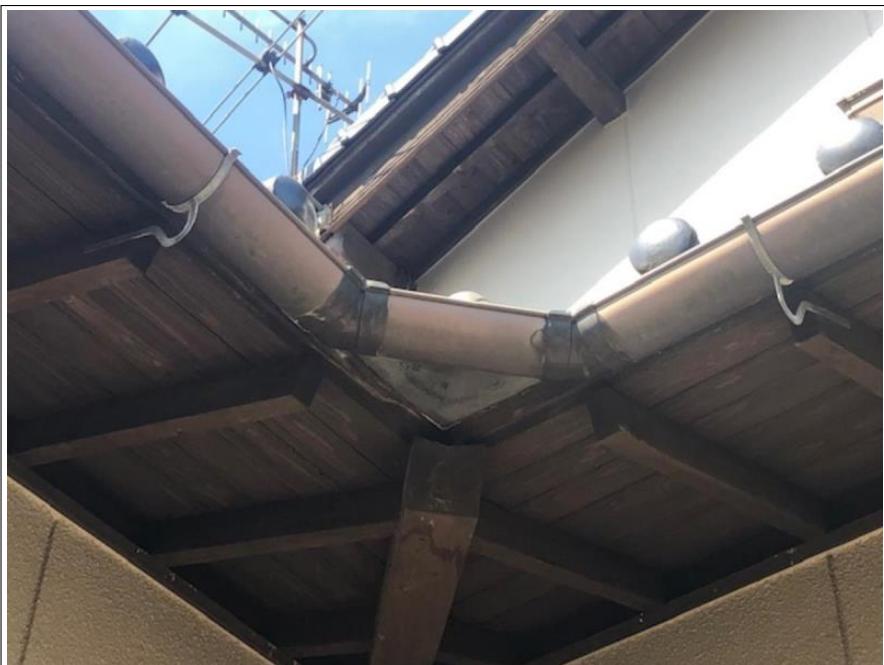
※ジョイントから水漏れがありますので、補修対応をさせて頂きます。交換は別途費用かかります。

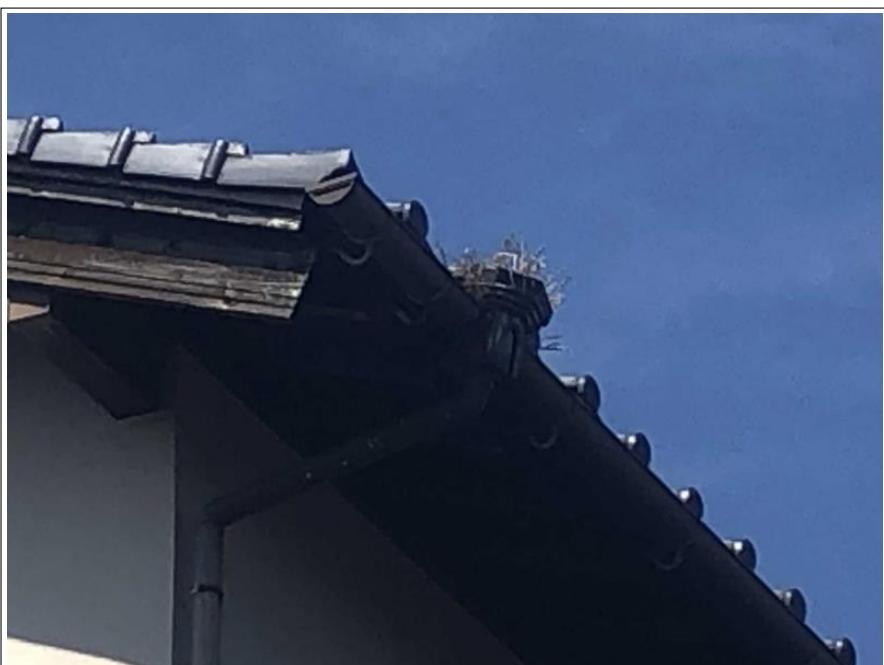
樋

※樋の詰まりから、埃や砂が溜まり植物が生えております。こちらは除去し、樋の詰まりは洗浄で流していきます。

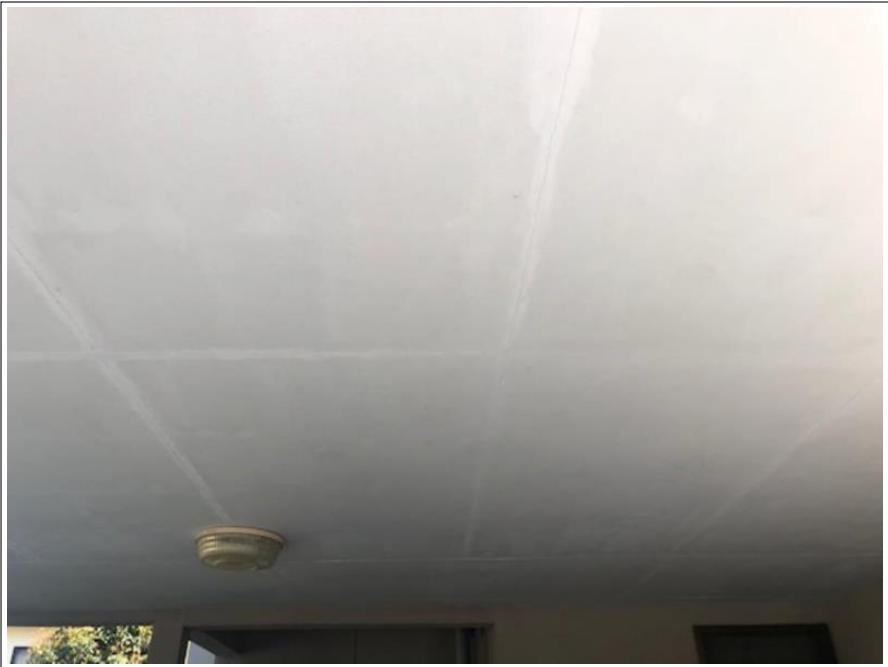
軒

経年劣化しています。

この部分は、通気性の良い軒天専用の塗装をしていきます。

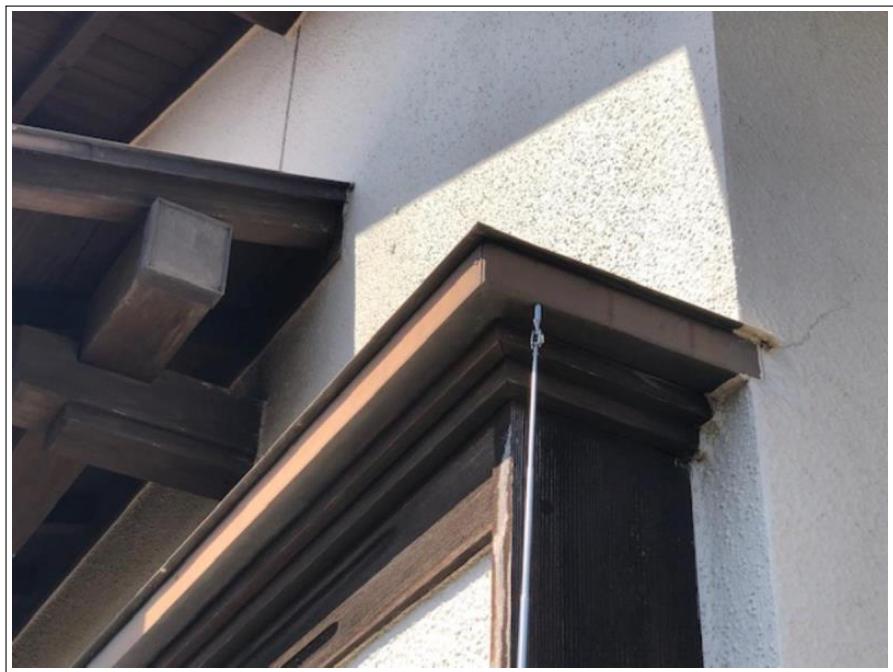
小庇

こちらは鉄・スチール素材になります。

劣化進むと腐食やサビの発生がしてきますので、劣化が進む前のメンテナンスをお勧め致します。

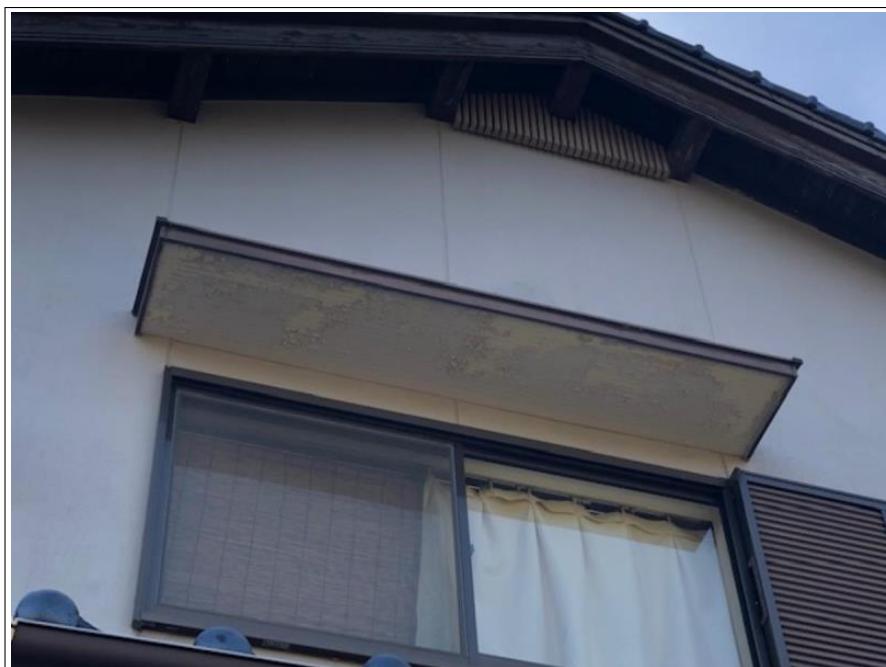
軒天 (鉄・スチール素材)

※旧塗膜の剥離が見られます。

このまま塗装をすると旧塗膜から剥がれる恐れがありますので、密着の悪い旧塗膜はケレンで除去し、塗装をおこないます。

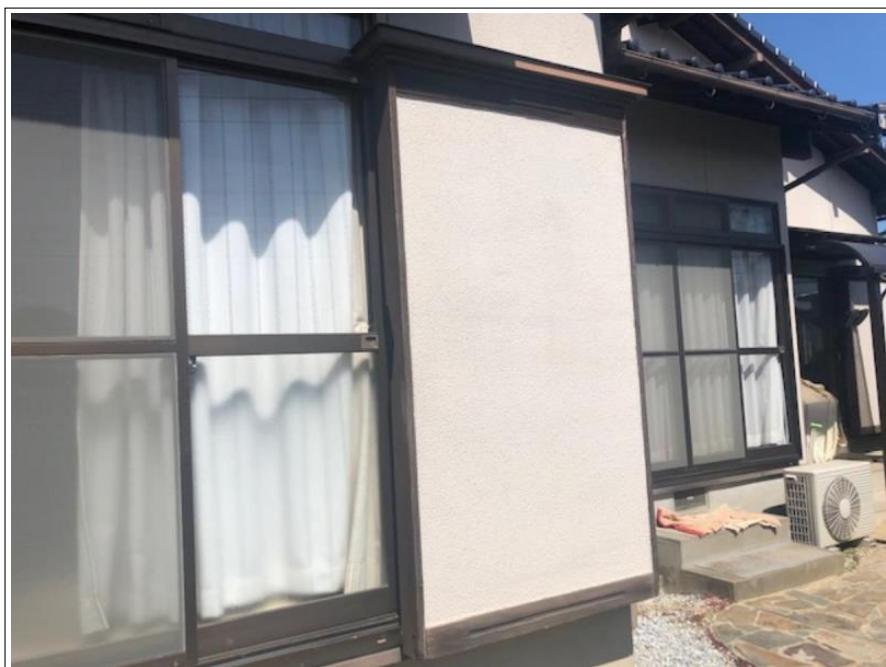
雨戸

※戸袋のモルタル部は外壁と同じ塗料で施工をおこないます。

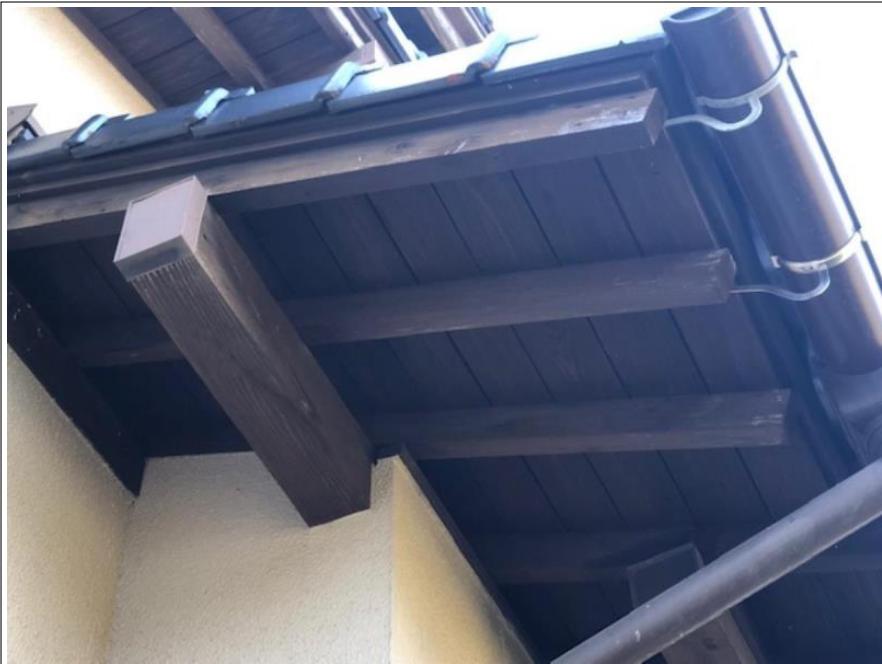
木部

経年劣化しています。劣化が進むと腐食や害虫の被害に繋がってきますので、この部分は防腐剤の入った、木目を活かす塗装をしていきます。

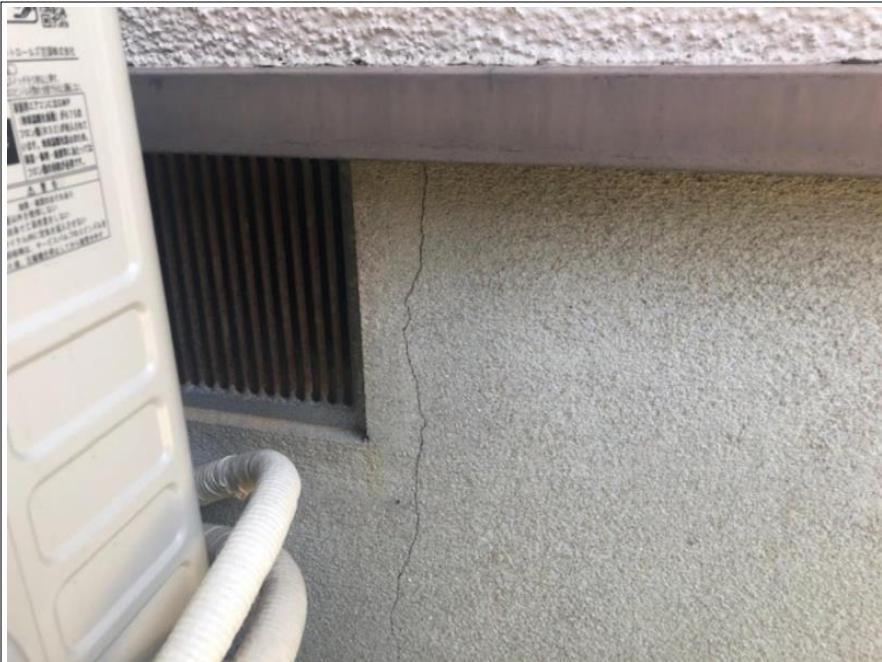
基礎

アルカリ性のコンクリートは空気中の二酸化炭素や酸性雨と結合することによって徐々に中性化されます。

中性化されたコンクリートは表面にヒビが入るだけでなく、内部の鉄筋の腐食や膨張につながり構造物の性能低下につながりますので、シーリング等で補修をおこないます。

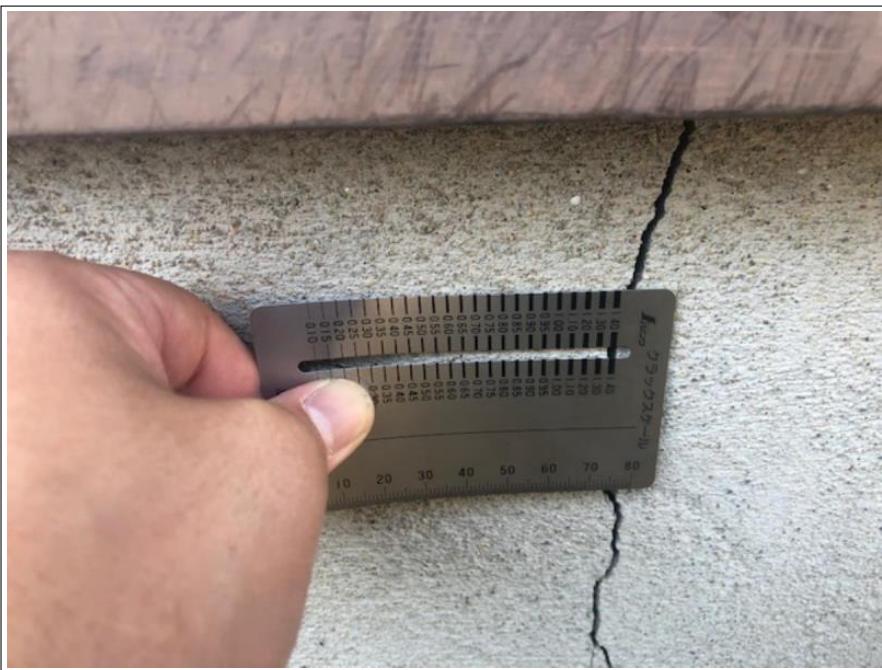
基礎

0.3 mm以上のクラックは、シーリング材等での補修が必要になります。

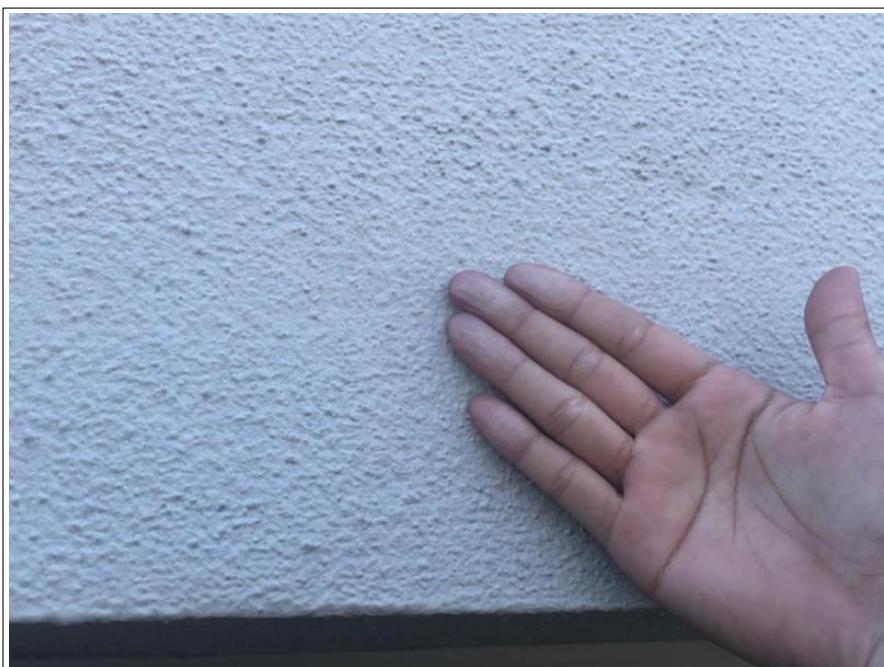
外壁 チョーキング現象

紫外線などにより塗膜の表面が劣化し、チョークの粉状のような状態になっています。この状態になると表面から水や湿気を吸い込んでしまい、外壁や中の躯体の痛みにつながりますので、早めの塗装をお勧めします。

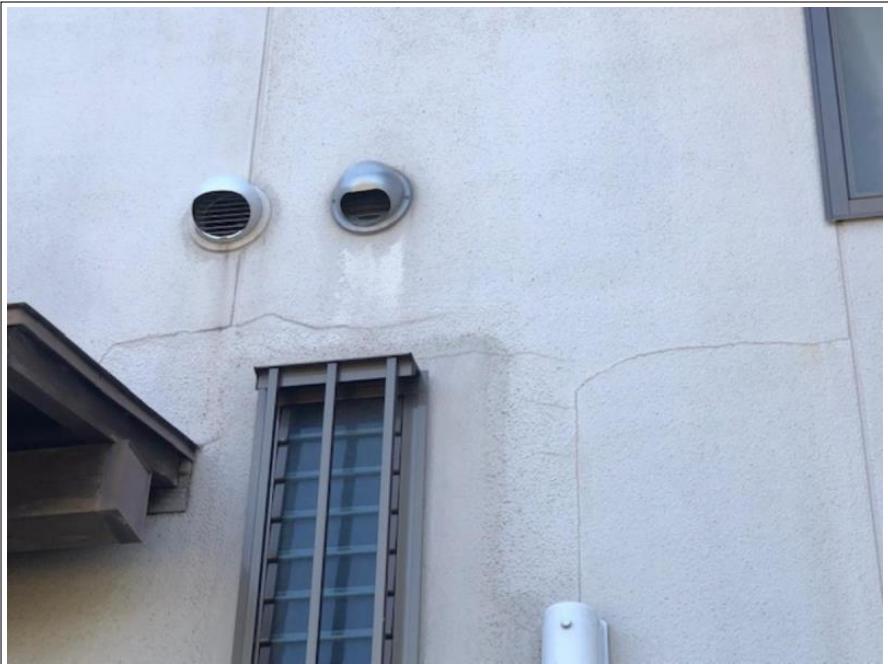
外壁 クラック部

劣化している部分があります。

この部分から雨水や湿気、炭酸ガス等が直接浸入し躯体・ボードの痛みや建物の寿命に繋がりますので、下塗りやシーリング材等で補修をおこない、塗装をしていきます。

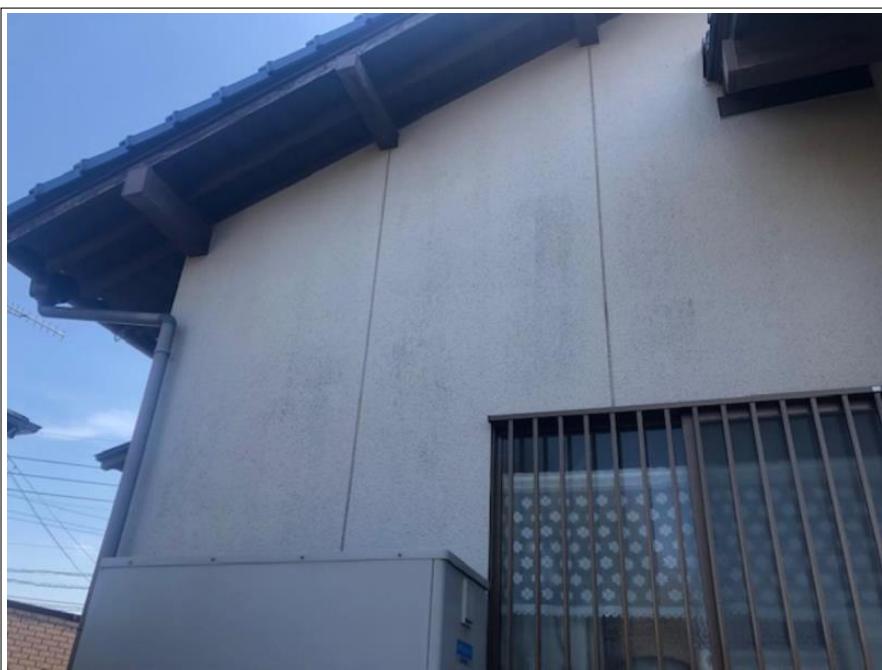
外壁 カビ発生

カビの発生が見られます。

カビの上にいくら良い塗装をしても、カビの根が残っている以上塗膜を突き破って表面化してきますので、カビの根を抑える必要があります。
