# 工事写真報告書

工 事 名

工 事 箇 所 外壁・その他塗装工事、部分改修工事

工事施工者 ベストホーム株式会社

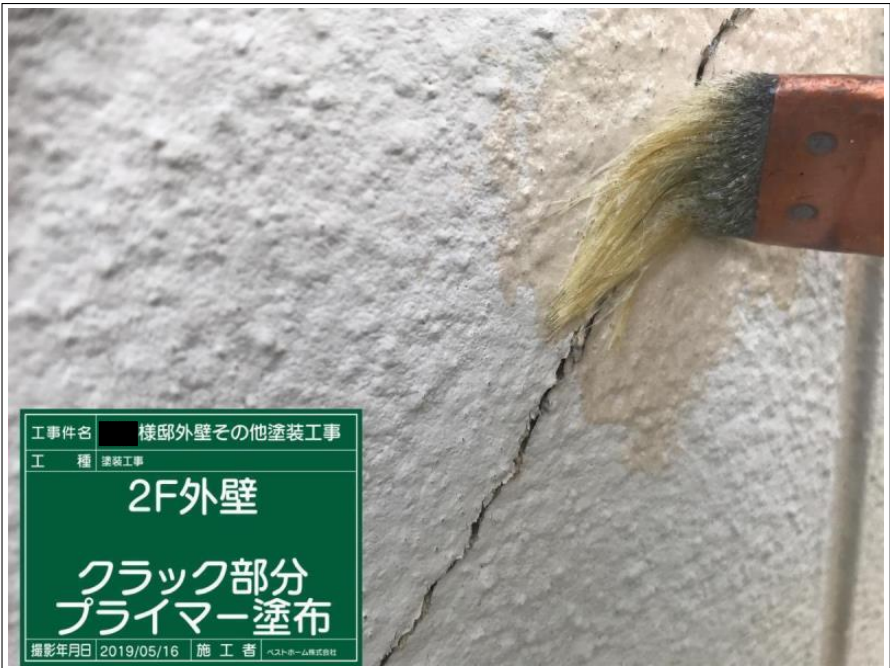
外壁 2階

クラック部分プライマー塗布

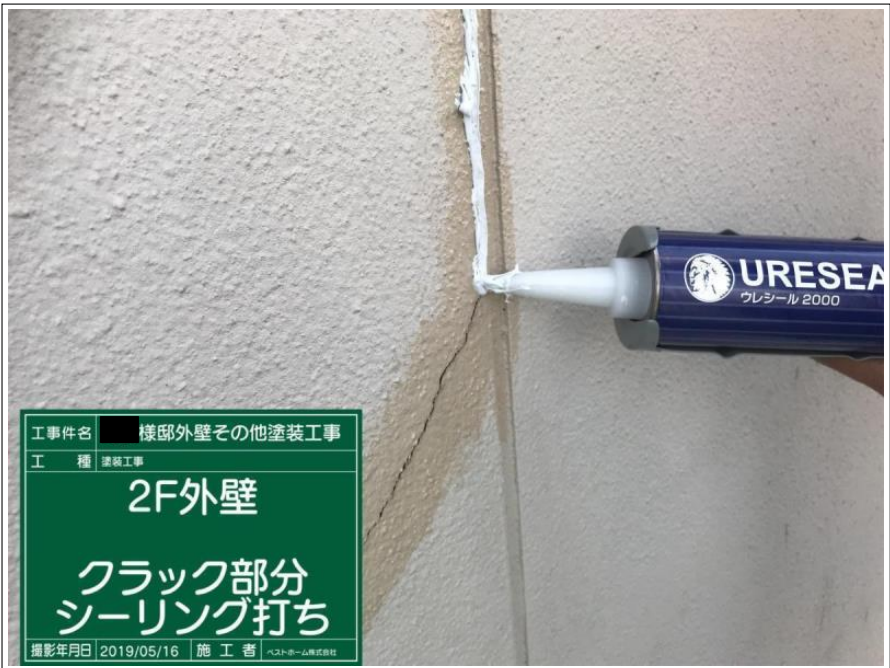
外壁 2階

クラック部分プライマー塗布

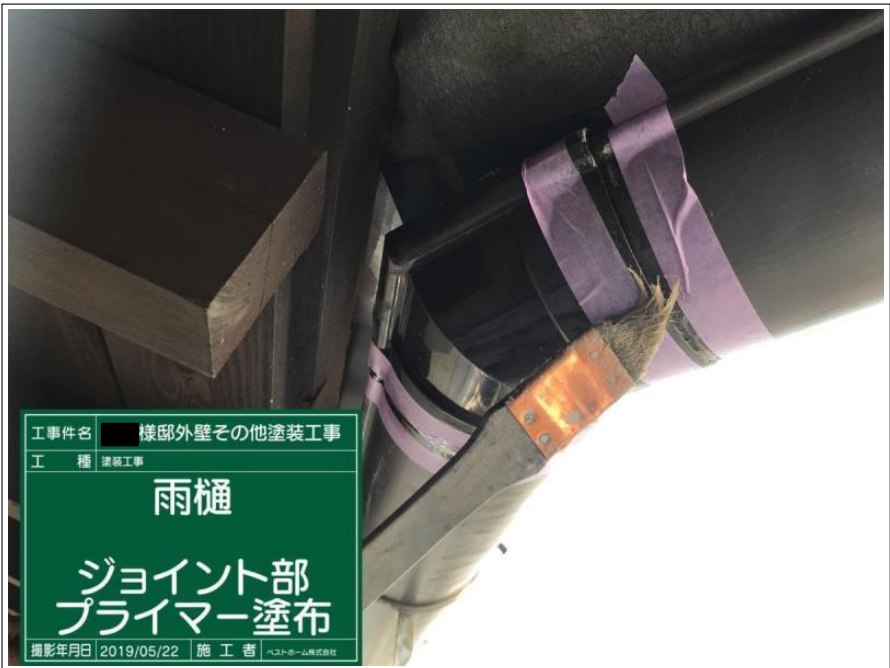
雨樋

施工前

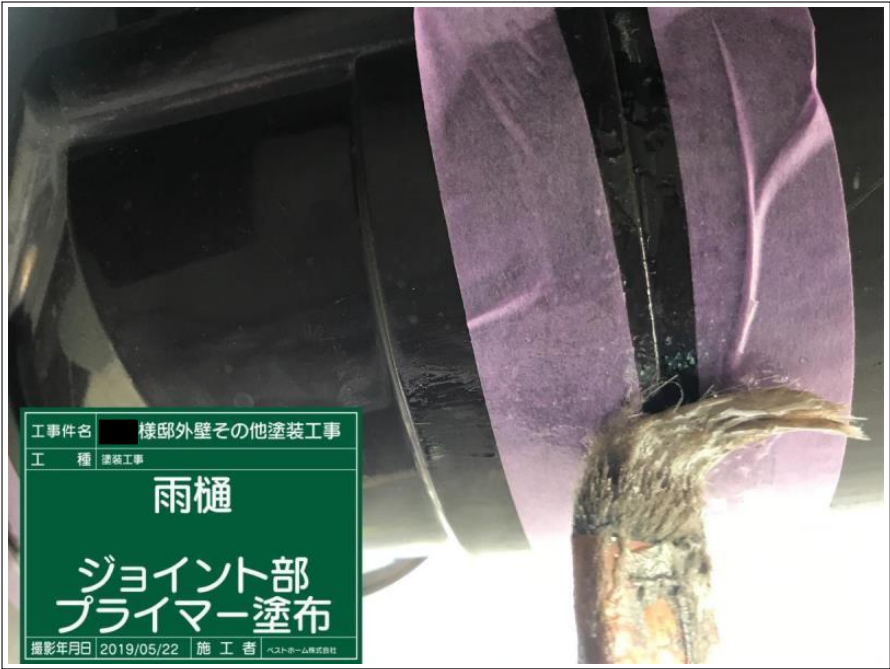
雨樋

ジョイント部 プライマー塗布

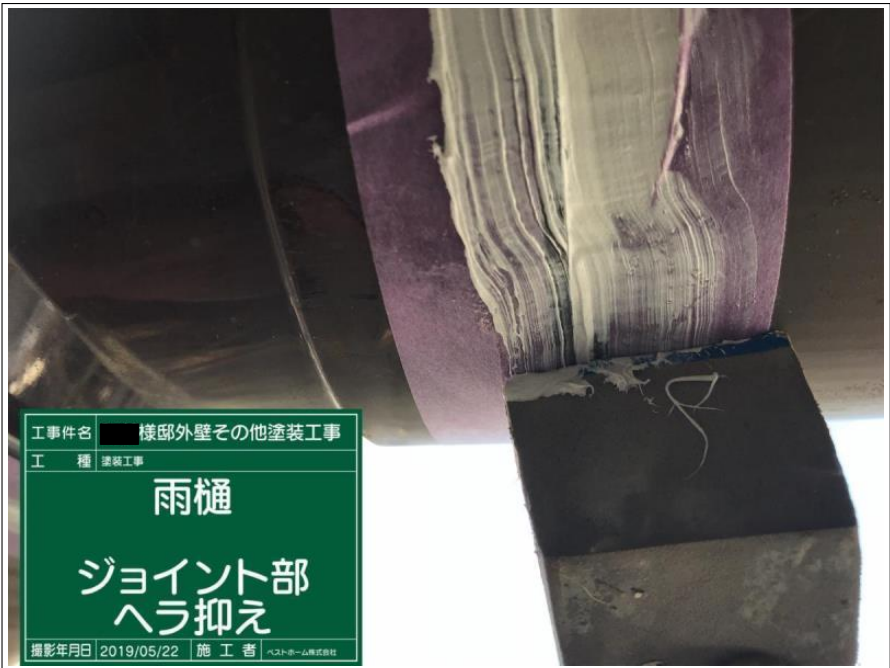
工事件名 様邸外壁その他塗装工事  
工 種 塗装工事  
**雨樋**  
**ジョイント部  
ヘラ押さえ**  
撮影年月日 2019/05/22 施 工 者 ヘストホーム株式会社

雨樋

ジョイント部 ヘラ押さえ

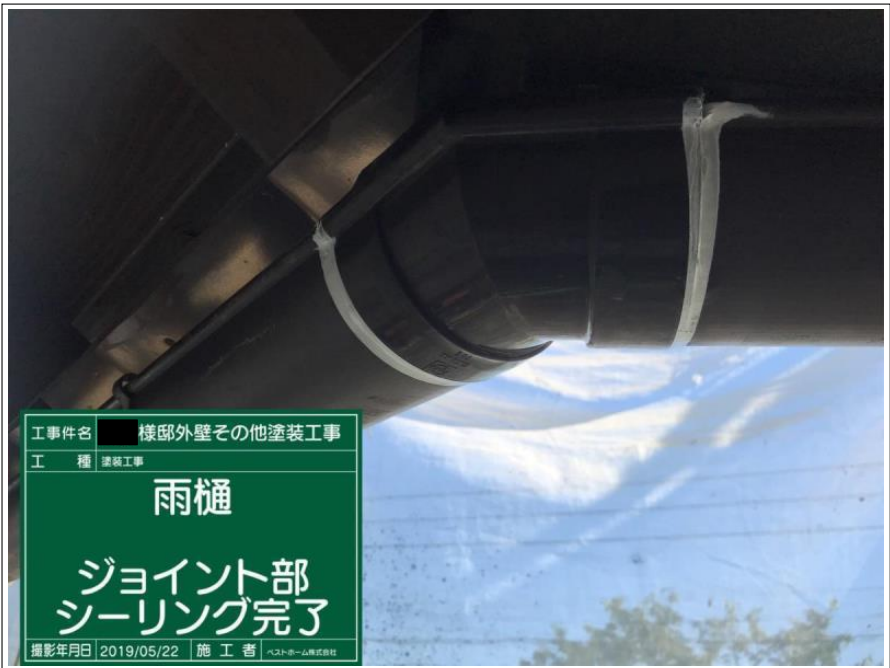
工事件名 様邸外壁その他塗装工事  
工 種 塗装工事  
**雨樋**  
**ジョイント部  
ヘラ押さえ**  
撮影年月日 2019/05/22 施 工 者 ヘストホーム株式会社

雨樋

ジョイント部 ヘラ押さえ

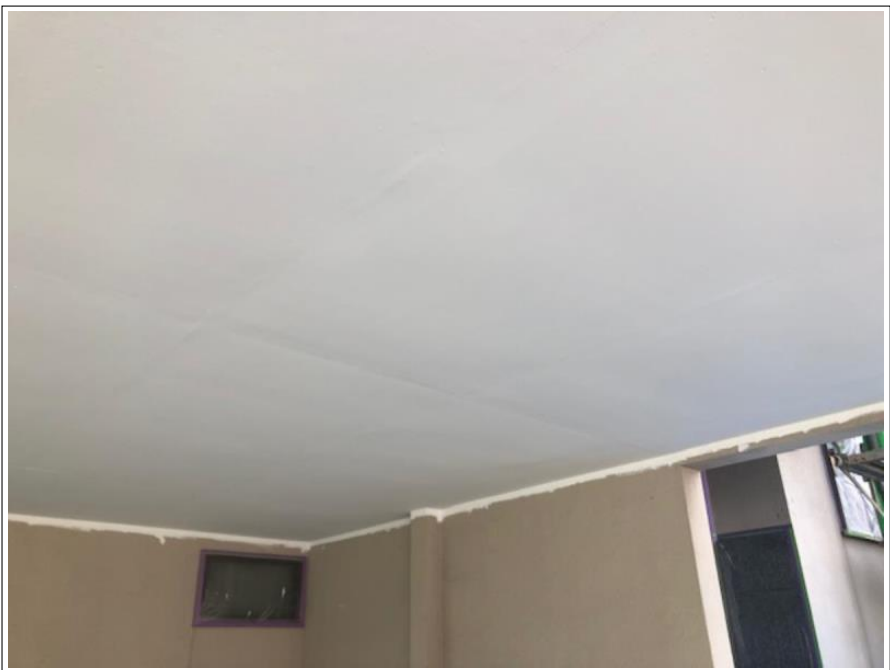
駐車場 軒天

施工完了

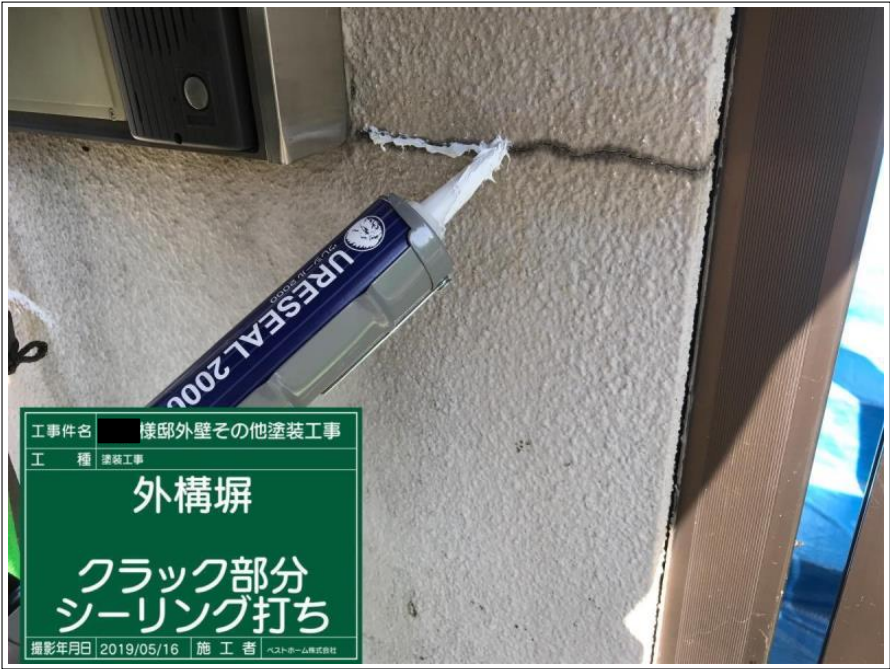
外構塀

クラック部分プライマー塗布
