工事写真報告書

工事箇所 屋根・外壁・その他 塗装

工事住所 飯塚市 潤野

工事施工者 ベストホーム株式会社

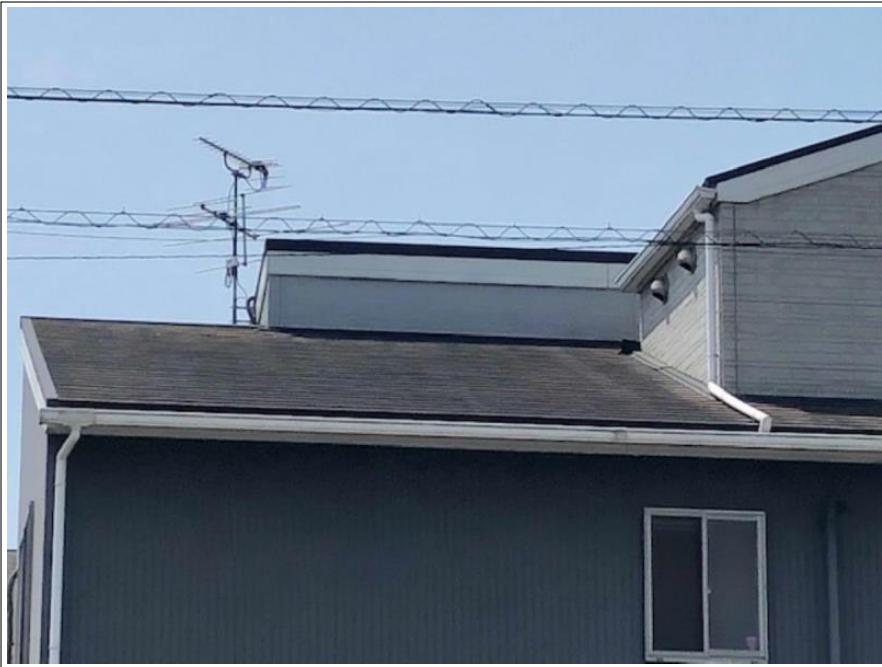
屋根

この素材はセメント: アスベスト(又はハルフ 繊維)が85:15で作られています。

表面の塗装が新築当時はアクリル塗装を焼き付けており、7年ぐらい経過すると表面の防水効果が低下し、だんだん反りや割れが生じてきます。

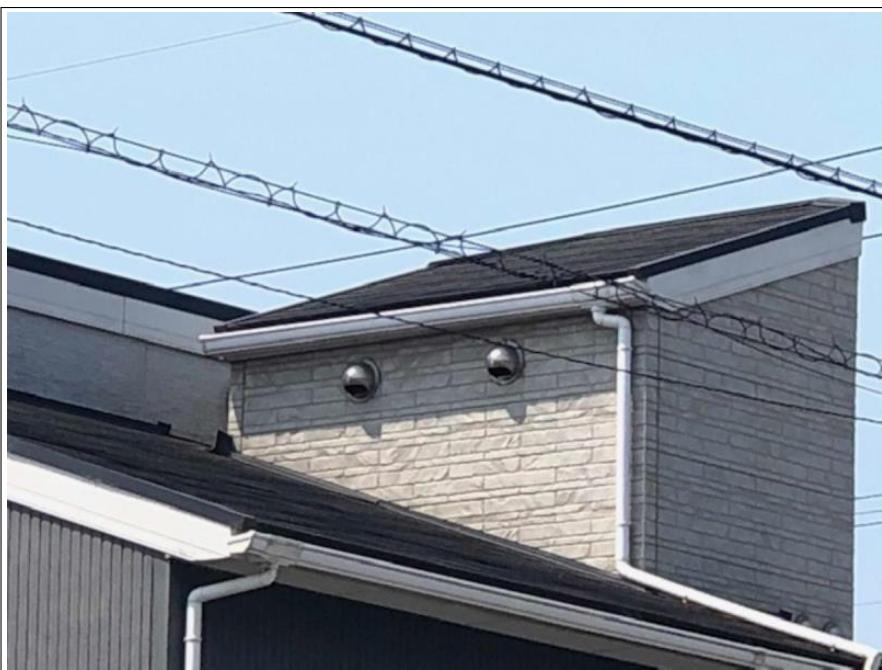
屋根

劣化し割れや反りがひどくなり葺き替えとなると、アスベストが入っているので処分費がかなりかかりますので、早めの塗装と維持をお勧めします。

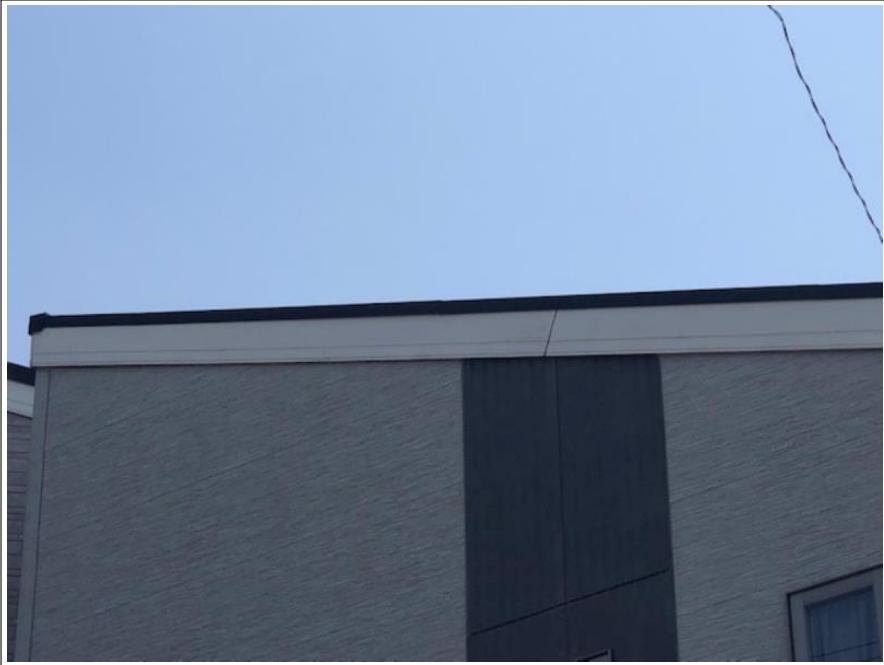
破風

経年劣化しています。

劣化すると腐食、お住まいの痛みにつながりますので、下塗り・上塗りをおこないます。

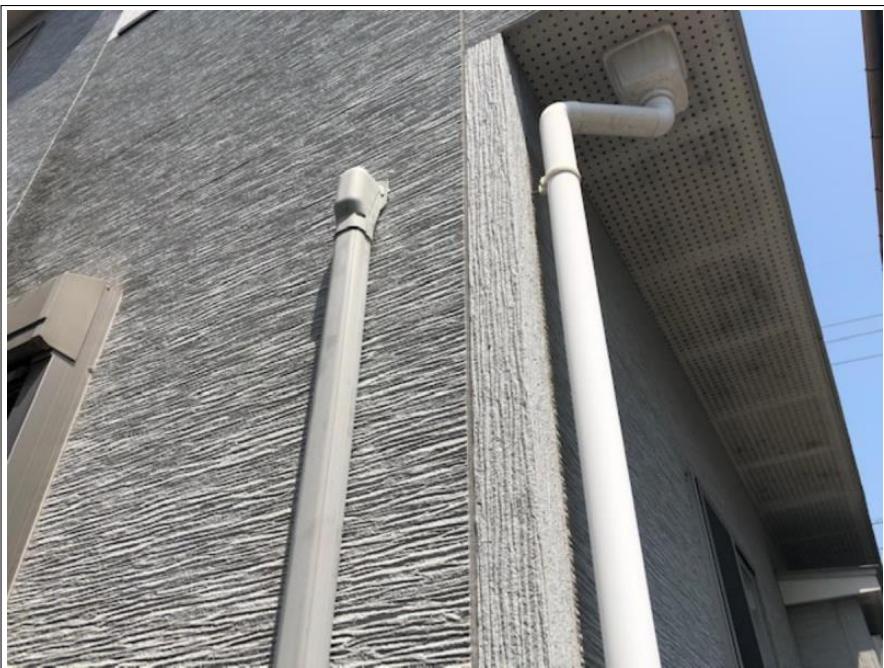
樋・ダクトカバー

この部分は塩ビ素材になります。

劣化すると割れが生じたりすることがありますので、塩ビ専用の下塗りをおこない塗装をしていきます。

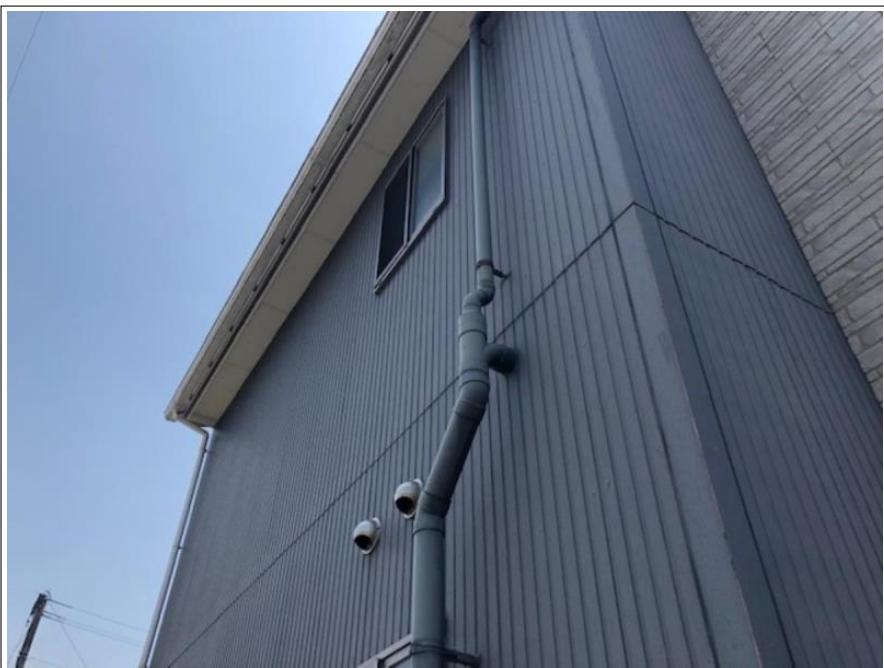
その他配管

同上

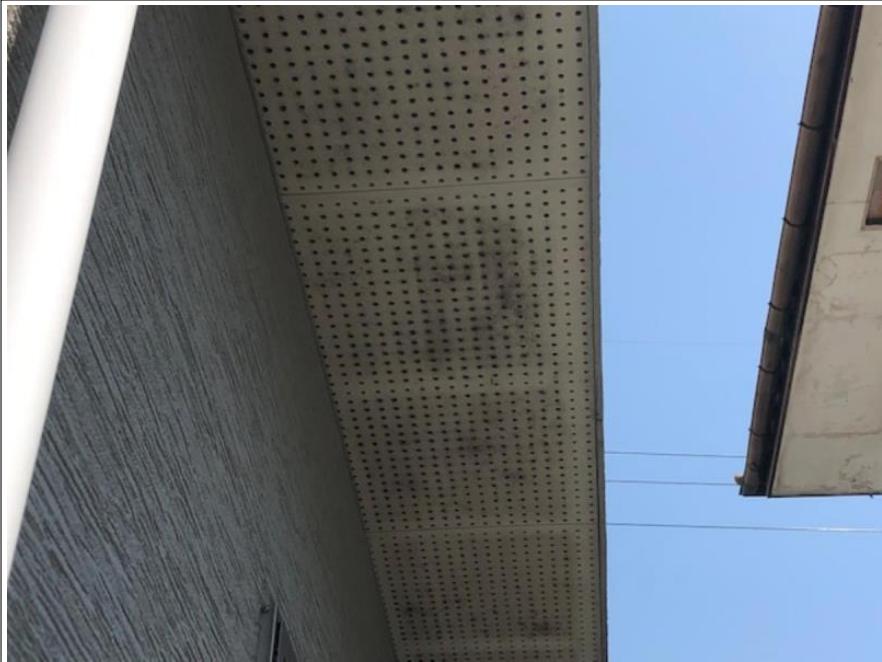
軒天

経年劣化しています。

この部分は、通気性の良い軒天専用の塗装をしていきます。

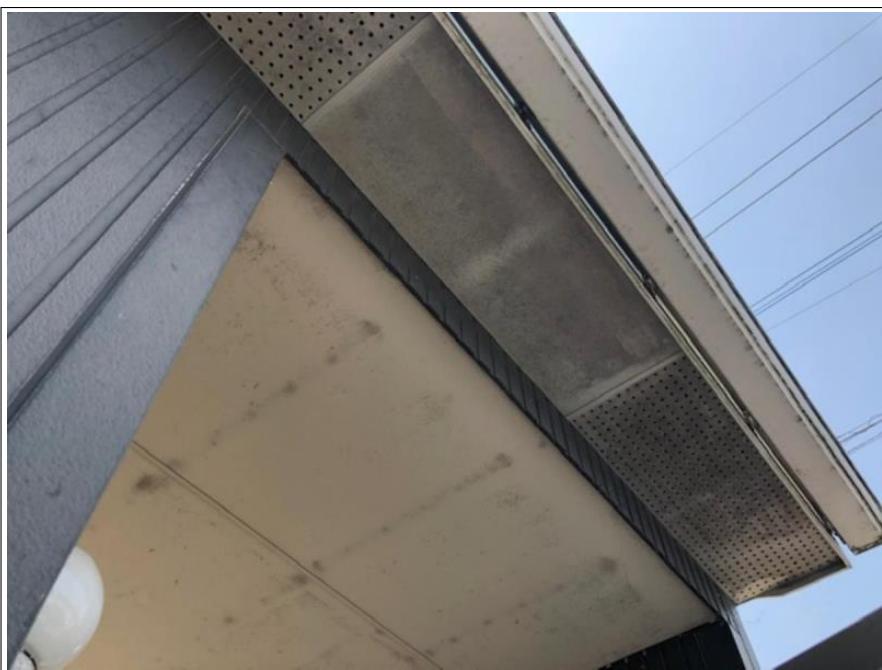
軒天

同上

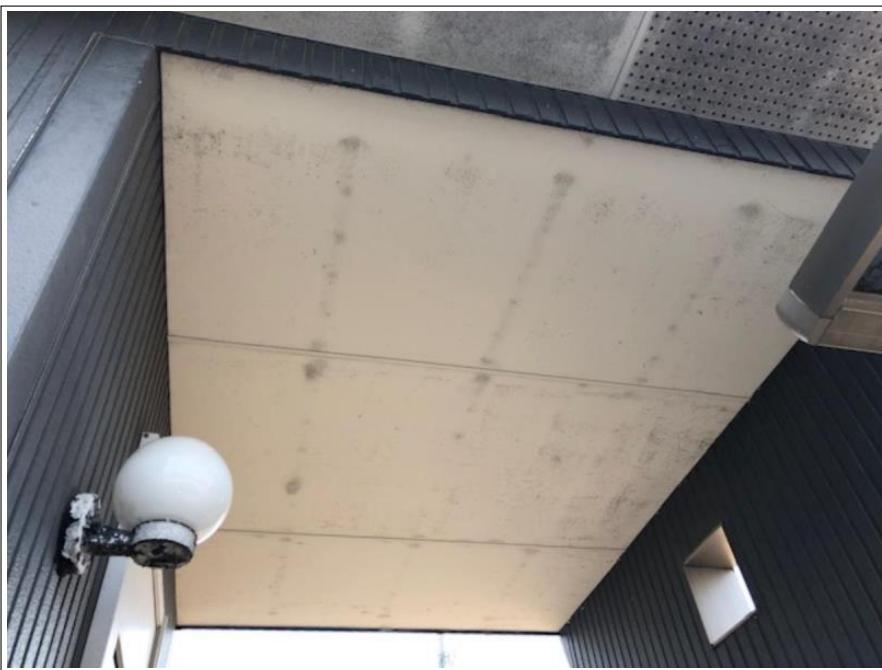
軒天

同上

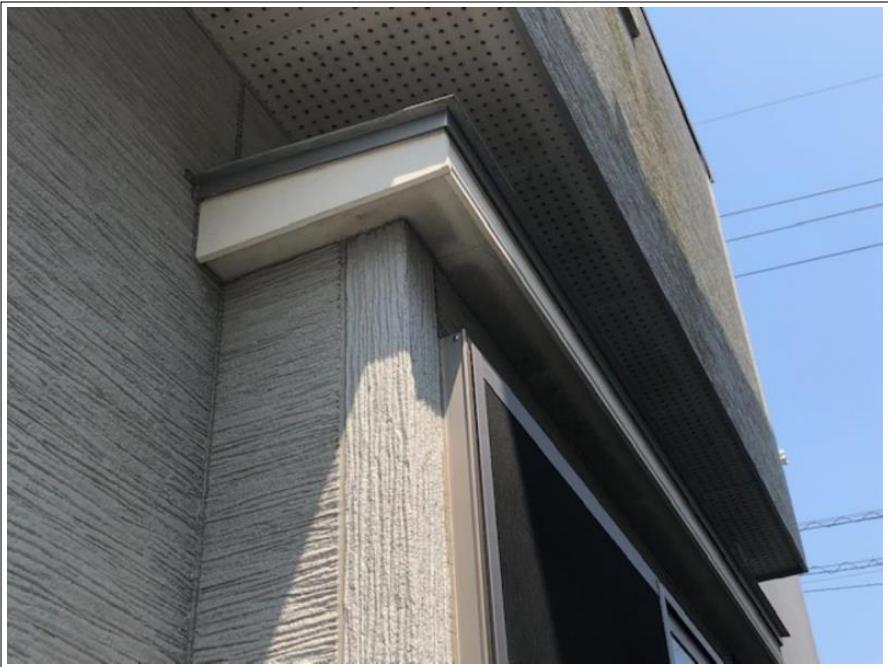
小庇

こちらは鉄・スチール素材になります。

劣化進むと腐食やサビの発生がしてきますので、劣化が進む前のメンテナンスをお勧め致します。

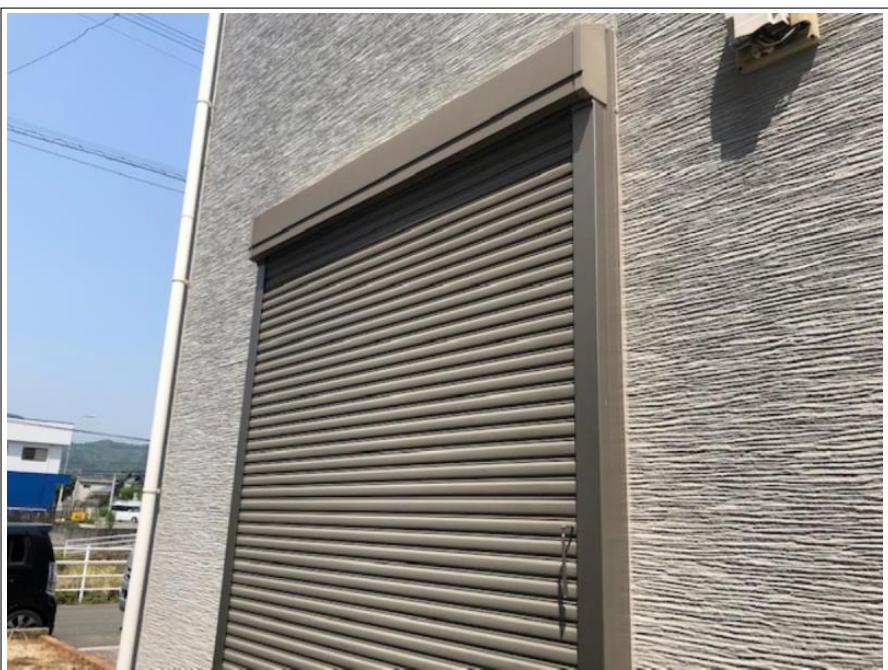
雨戸

同上

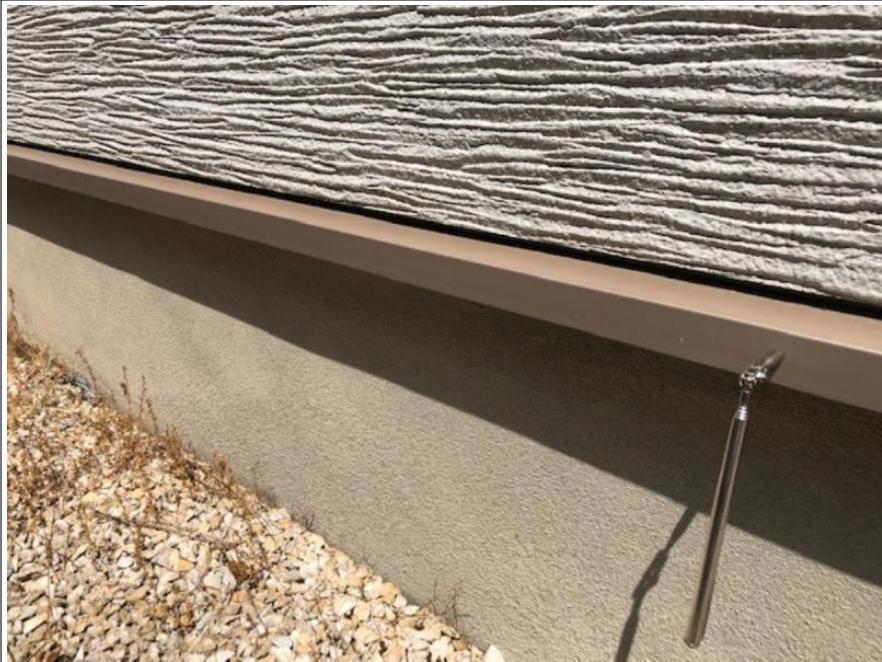
水切り

同上

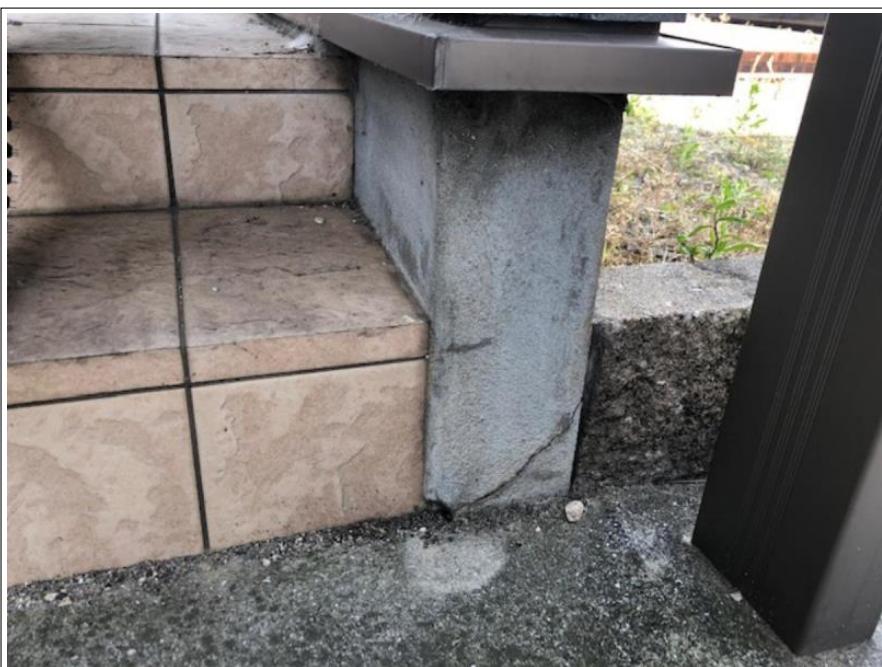
基礎 クラック部

アルカリ性のコンクリートは空気中の二酸化炭素や酸性雨と結合することによって徐々に中性化されます。

中性化されたコンクリートは表面にヒビが入るだけでなく、内部の鉄筋の腐食や膨張につながり構造物の性能低下につながりますので、シーリング等で補修をおこないます。

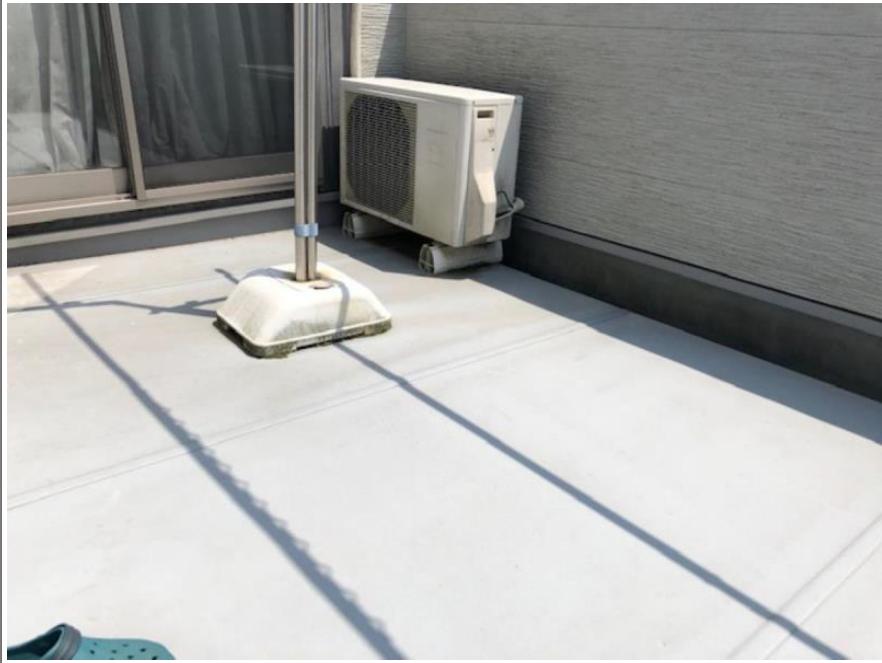
ベランダ

経年劣化しています。

劣化が進むと雨漏れの原因にもなりますので、雨漏れする前の保護塗装をお勧め致します。

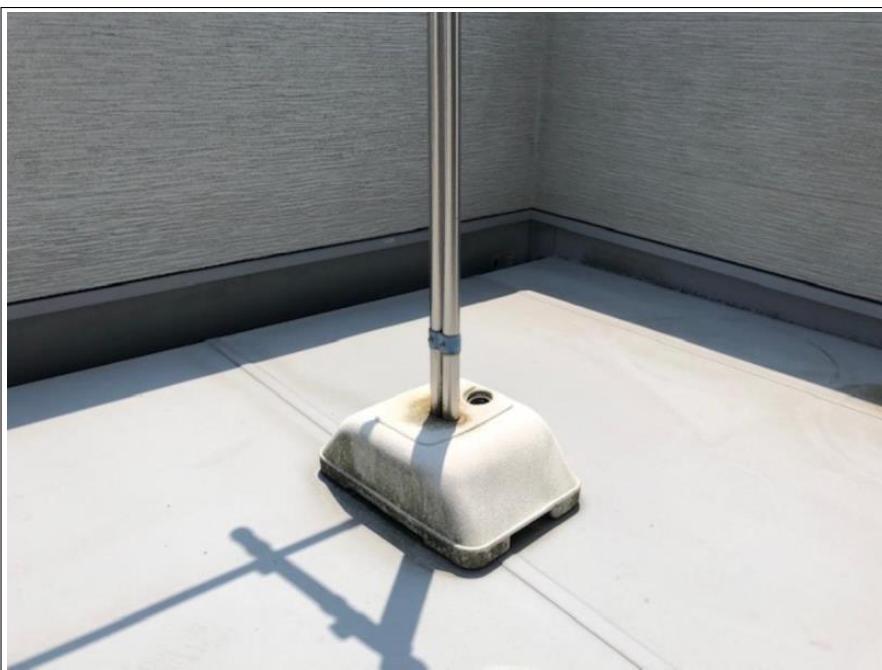
ベランダ

同上

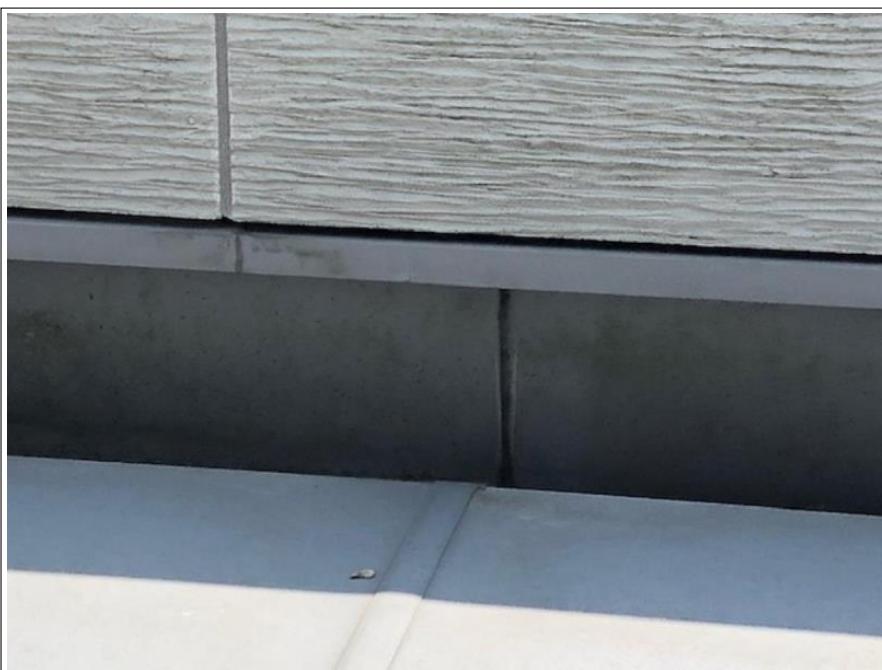
ベランダ 立上り

同上

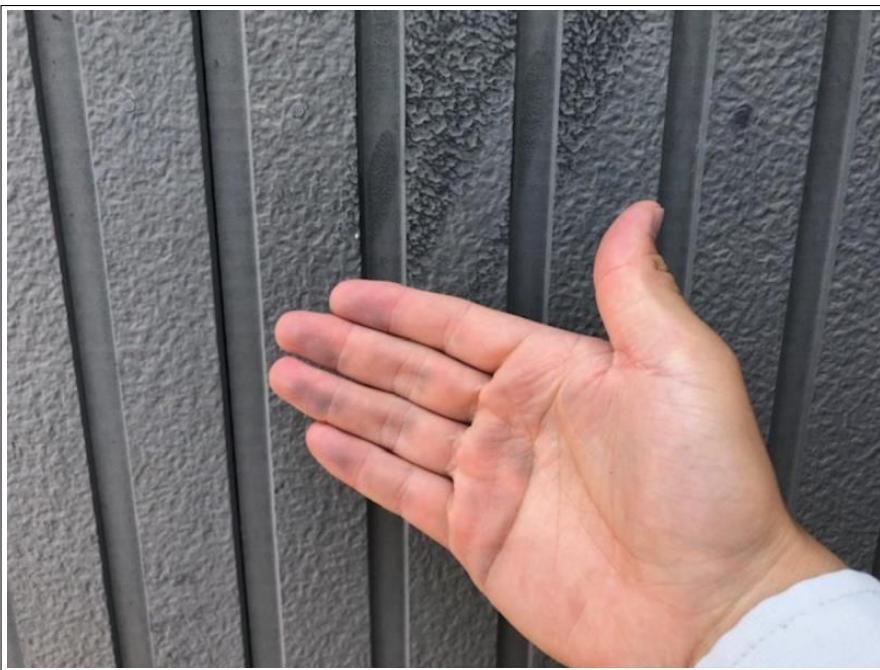
外壁 チョーキング現象

紫外線などにより塗膜の表面が劣化し、チョークの粉状のような状態になっています。この状態になると表面から水や湿気を吸い込んでしまい、外壁や中の躯体の痛みにつながりますので、早めの塗装をお勧めします。

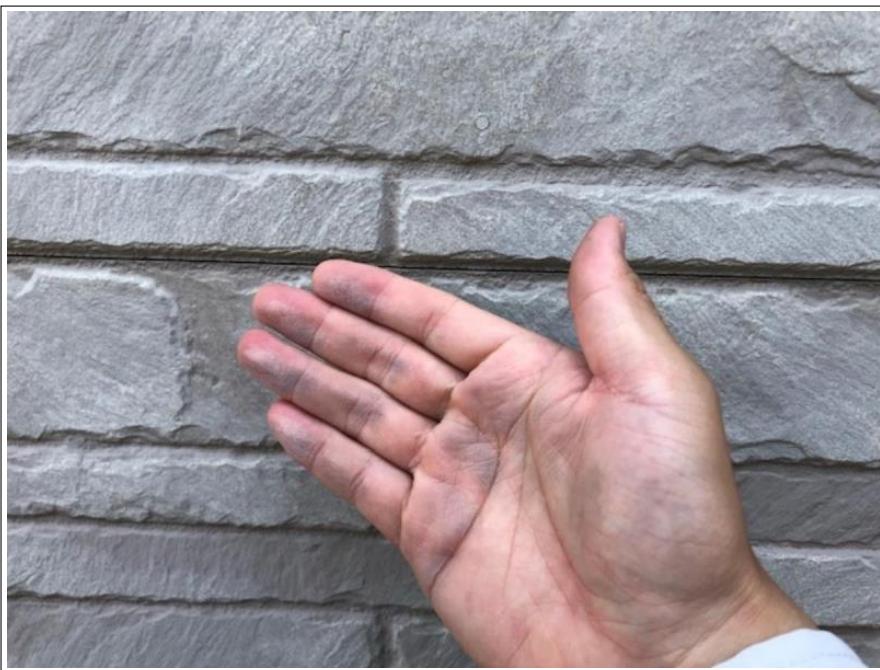
外壁 チョーキング現象

同上

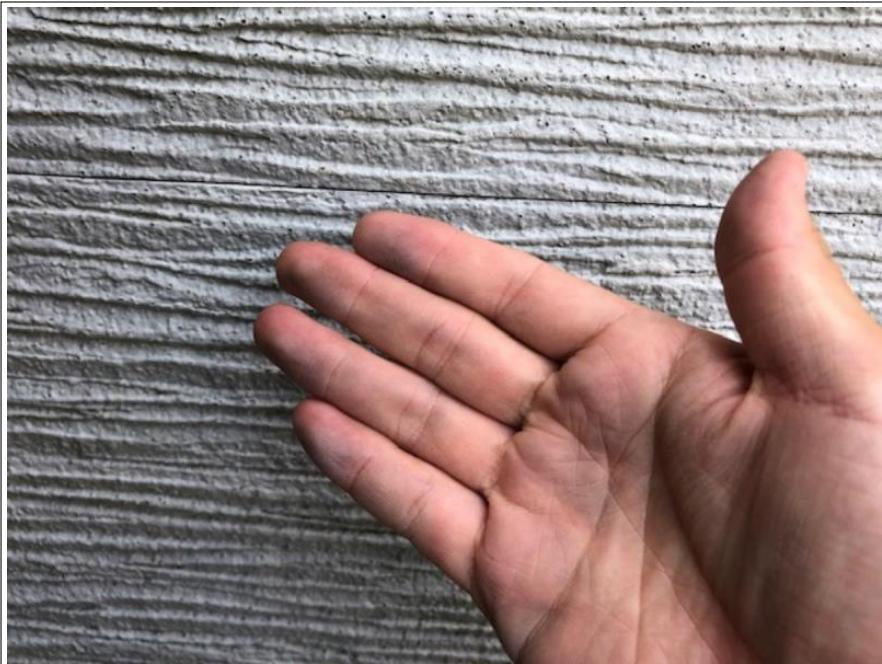
外壁 チョーキング現象

同上

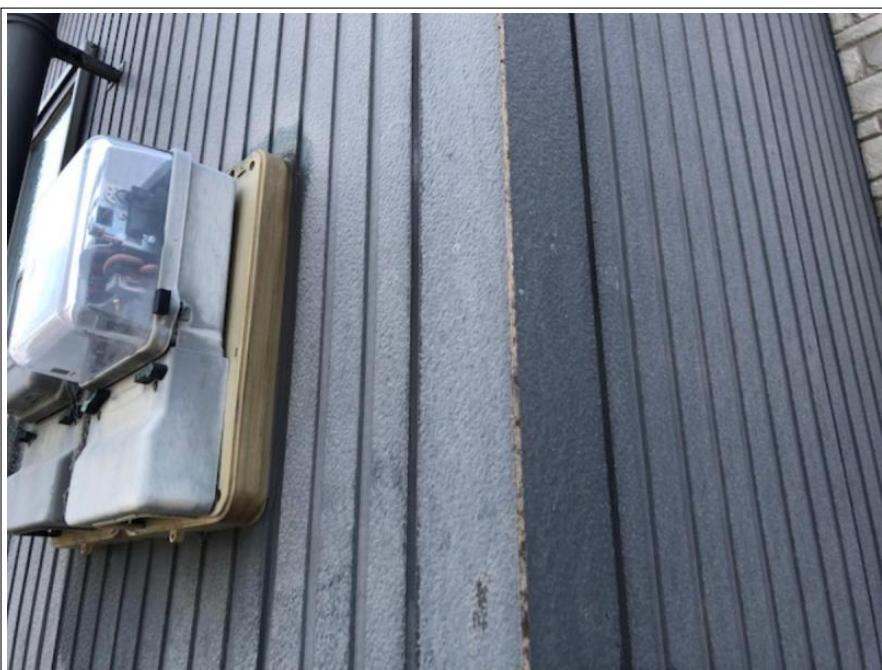
外壁 コーナーサイディング部

コーナー部のサイディングの割れが生じております。

この部分からも雨水や湿気、炭酸ガス等が直接侵入し躯体・外壁の痛みや建物の寿命につながりますので、シーリング等で補修をおこない、塗装をしていきます。

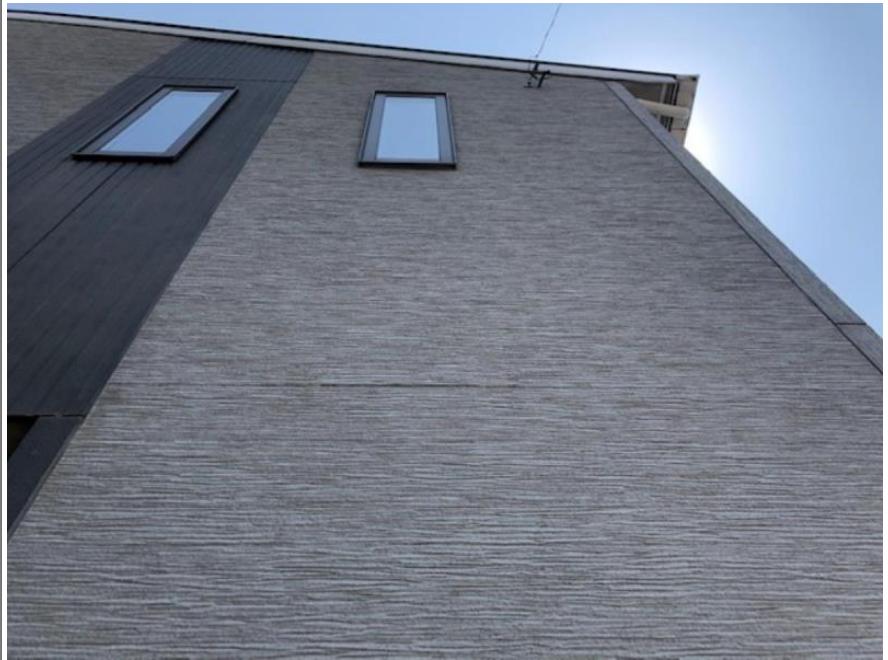
外壁 反り

外壁の劣化やクラック・シーリングの痛みが原因で外壁が水や湿気を吸って乾いてを繰り返し外壁が沿つてしまっています。
反ってしまうと二度と反りは戻らず、さらに反りがひどくなると割れ等も生じてきますので、ひどくなる前の塗装をお勧めします。

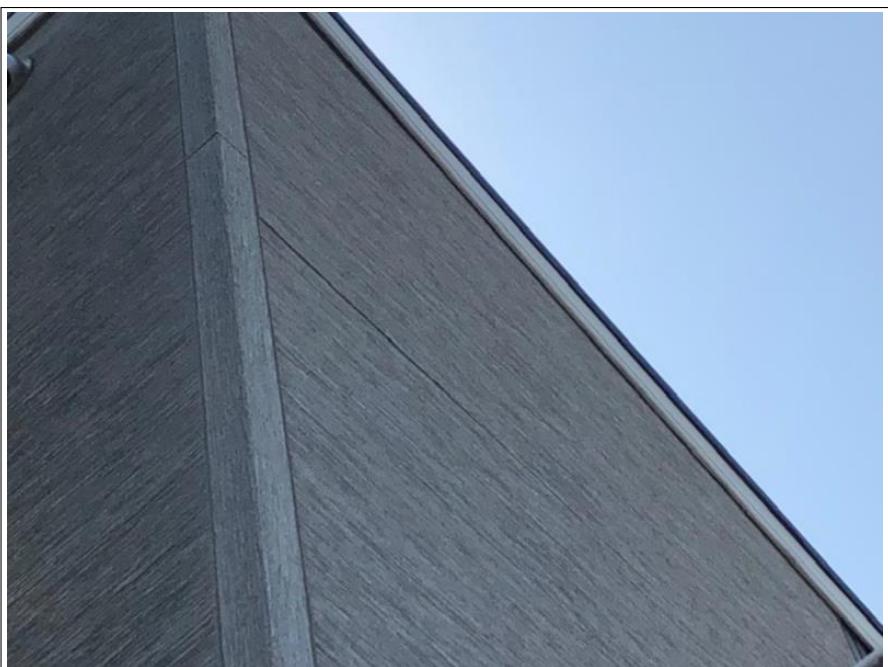
外壁 反り

同上

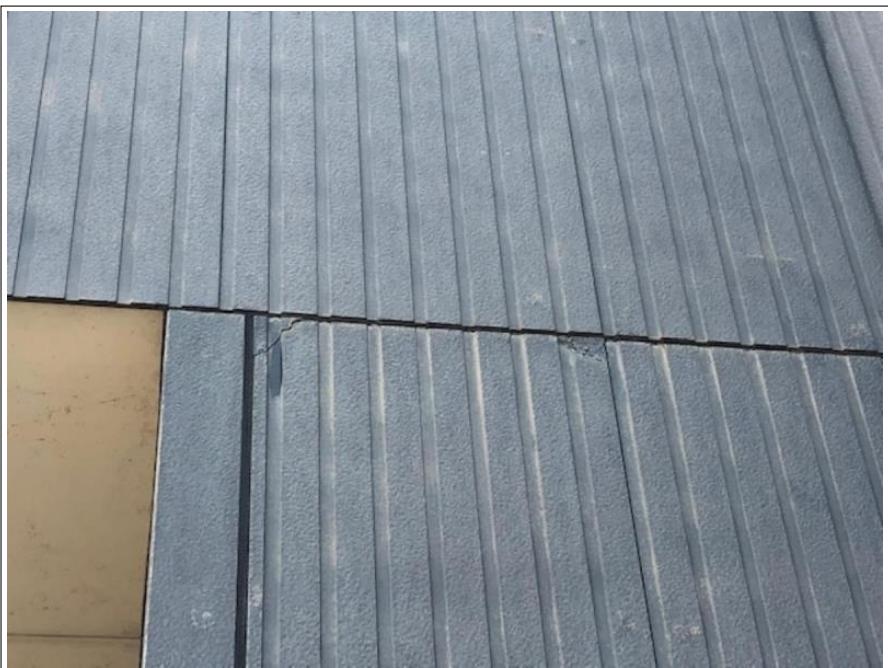
外壁 クラック部

劣化している部分があります。
この部分から雨水や湿気、炭酸ガス等が直接浸入し軸体・ボードの痛みや建物の寿命に繋がりますので、下塗りやシーリング材等で補修をおこない、塗装をしていきます。

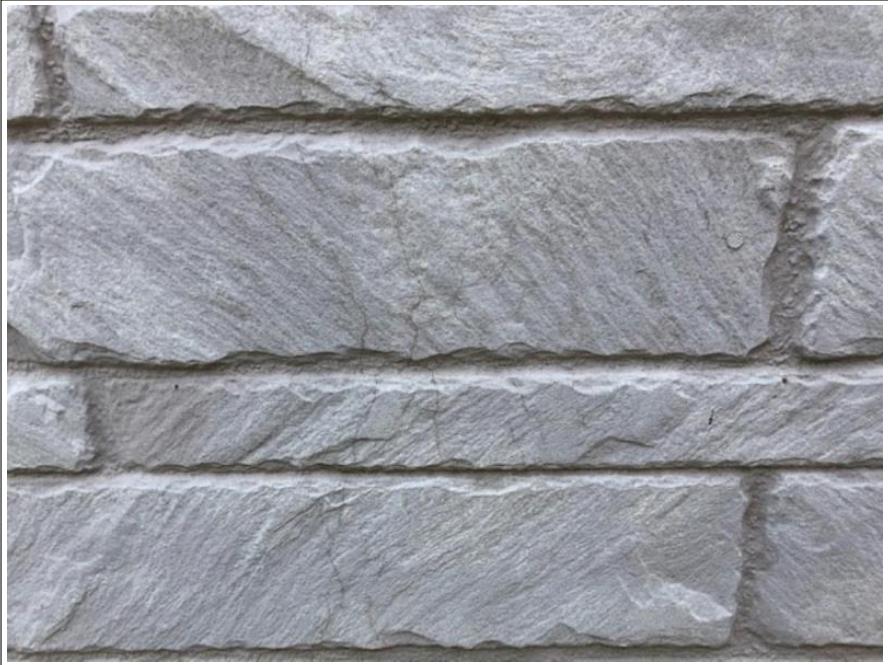
外壁 クラック部

同上

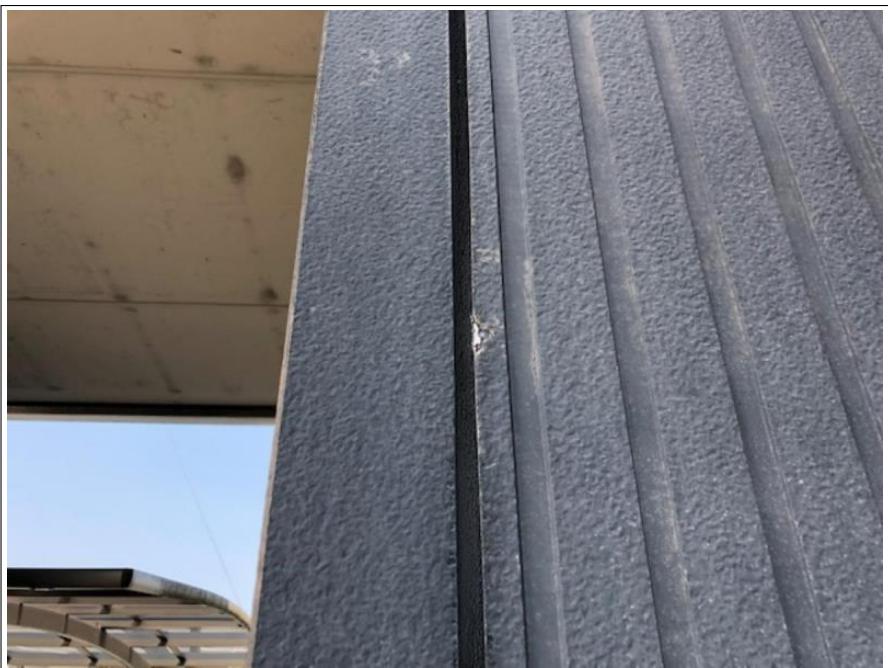
外壁 クラック部

同上

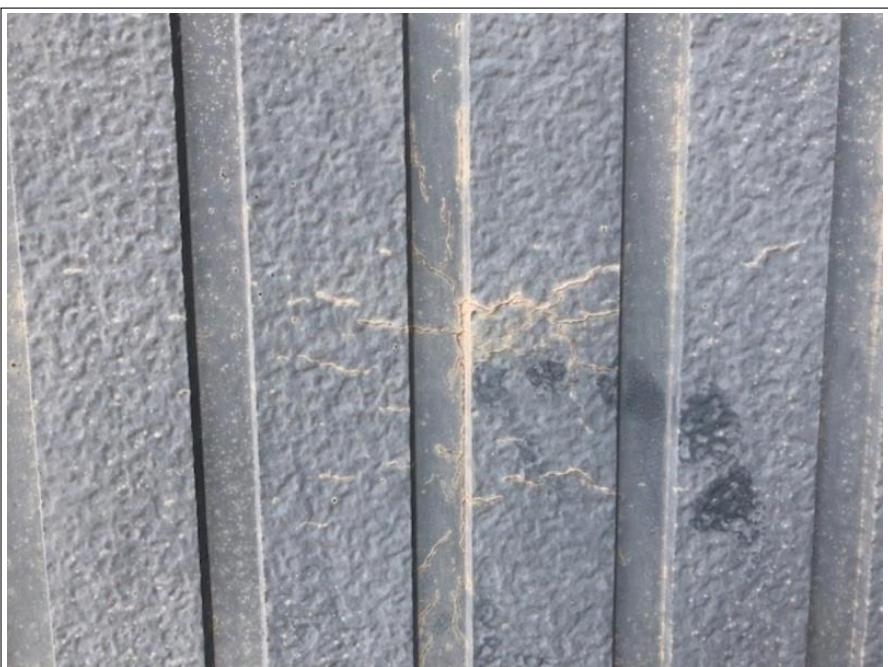
外壁 ボードシーリング劣化部

劣化している部分があります。
この部分から雨水や湿気、炭酸ガス等が直接浸入し躯体・外壁の痛みや建物の寿命につながりますので、ボードシーリング部は打替えをおこない塗装をしていきます。

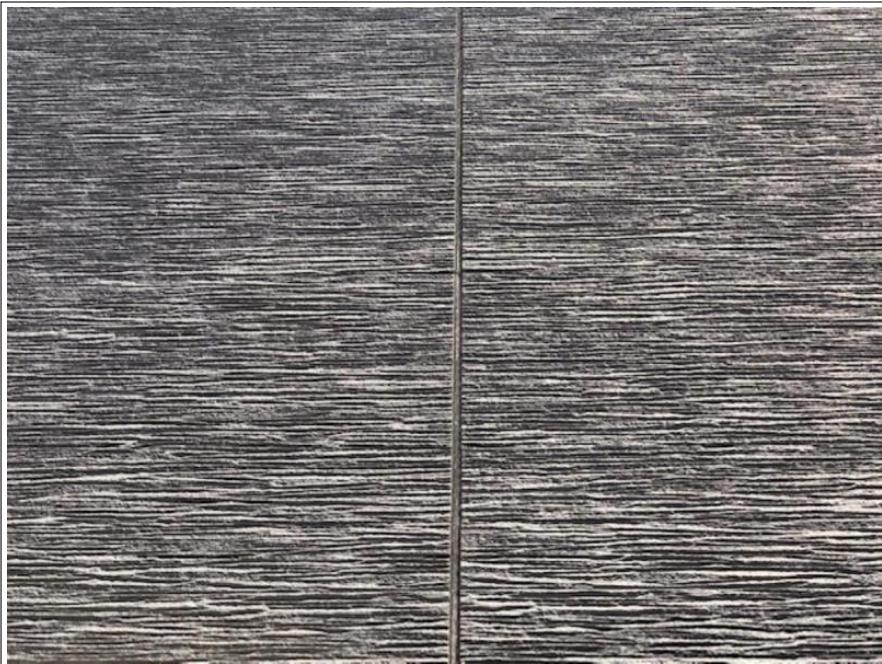
外壁 ボードシーリング部

同上

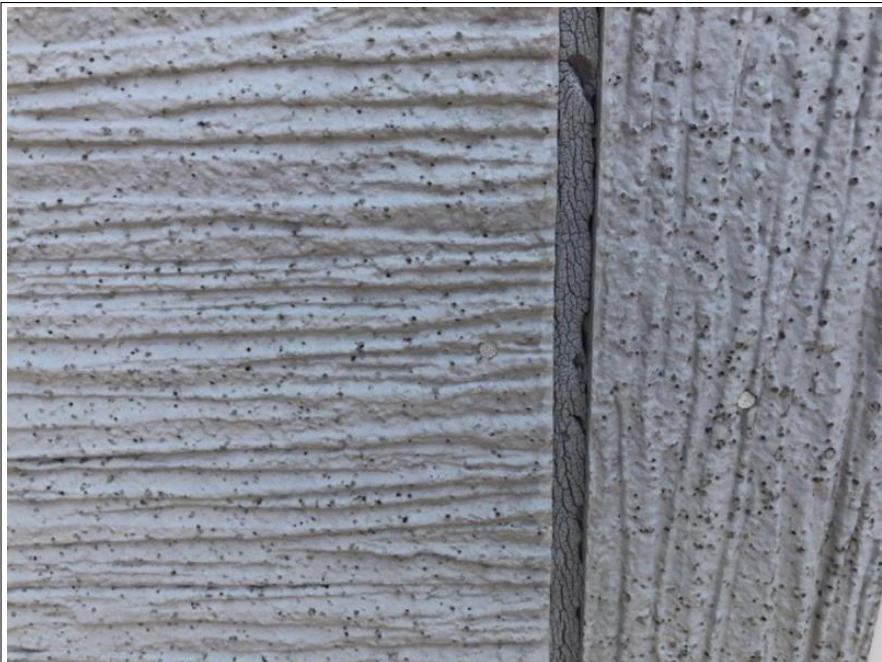
外壁 ボードシーリング部

同上

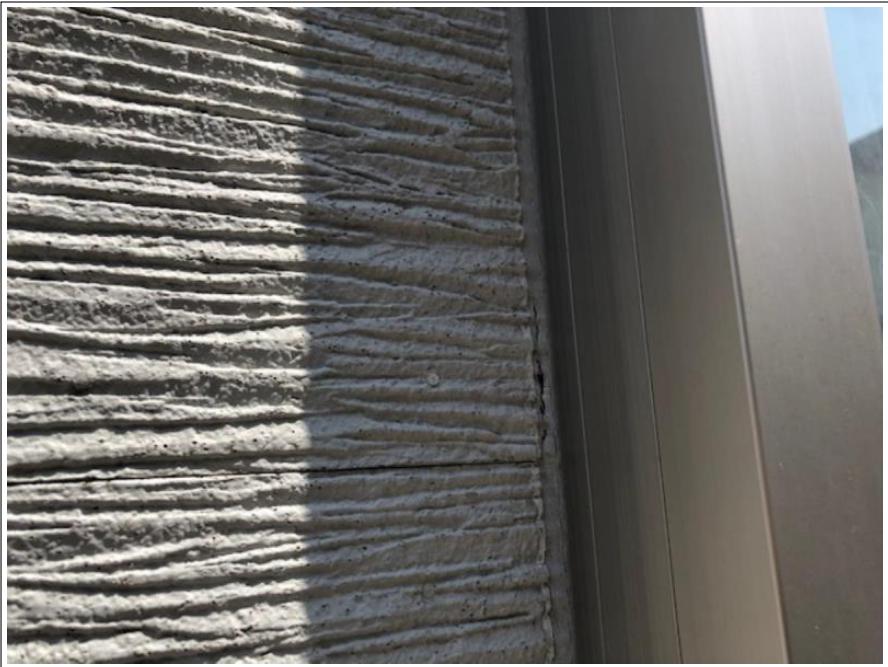
外壁 サッシ廻りシーリング部

サッシ廻りも劣化しています。この部分は深く撤去の際にサッシや外壁を痛めたり、打替え後に雨漏れしてくる場合がありますので、打増しをおこない塗装をしていきます。

※現状雨漏れしている場合は、打替え施工が必要になります。

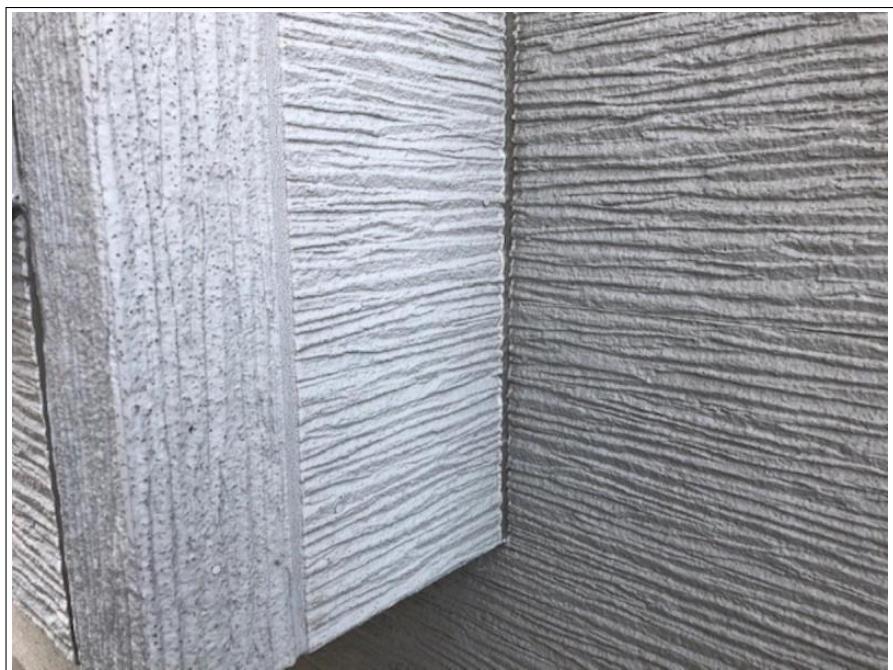
外壁 入隅シーリング部

同上

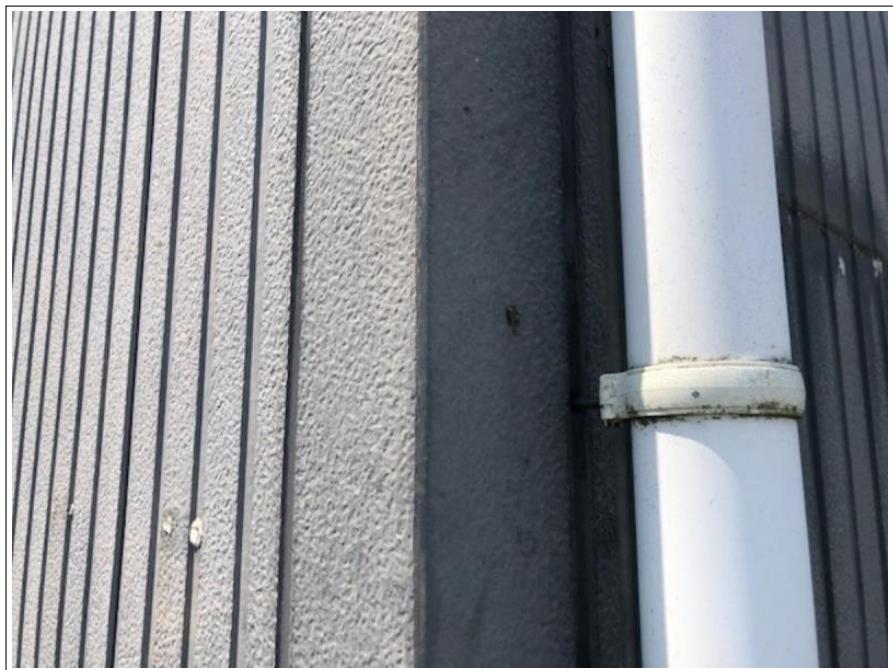
樋裏シーリング部

同上

※樋の脱着は別途費用がかかります。

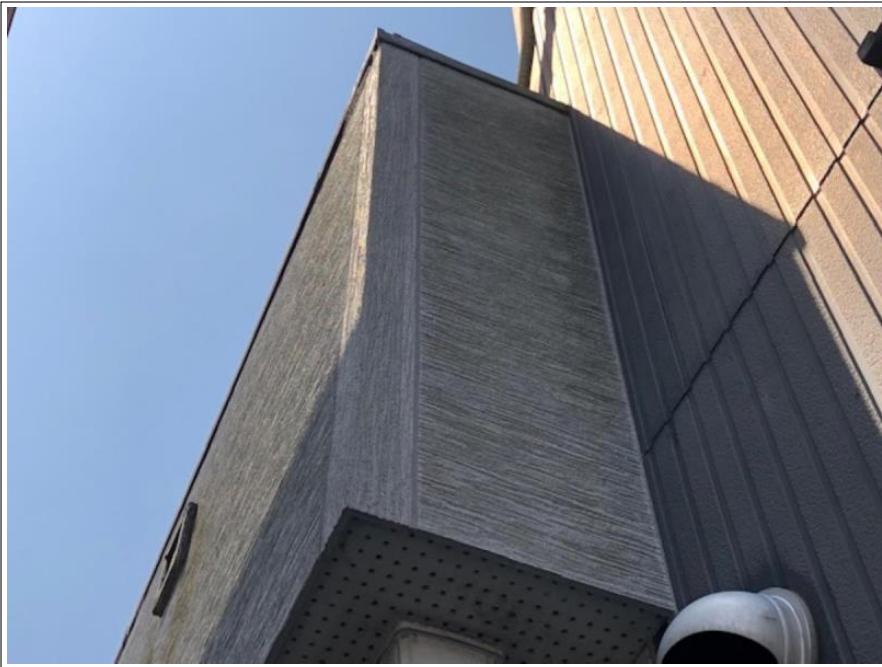
外壁 カビ発生部

カビの発生が見られます。

カビの上にいくら良い塗装をしても、カビの根が残っている以上塗膜を突き破って表面化してきますので、カビの根を抑える必要があります。

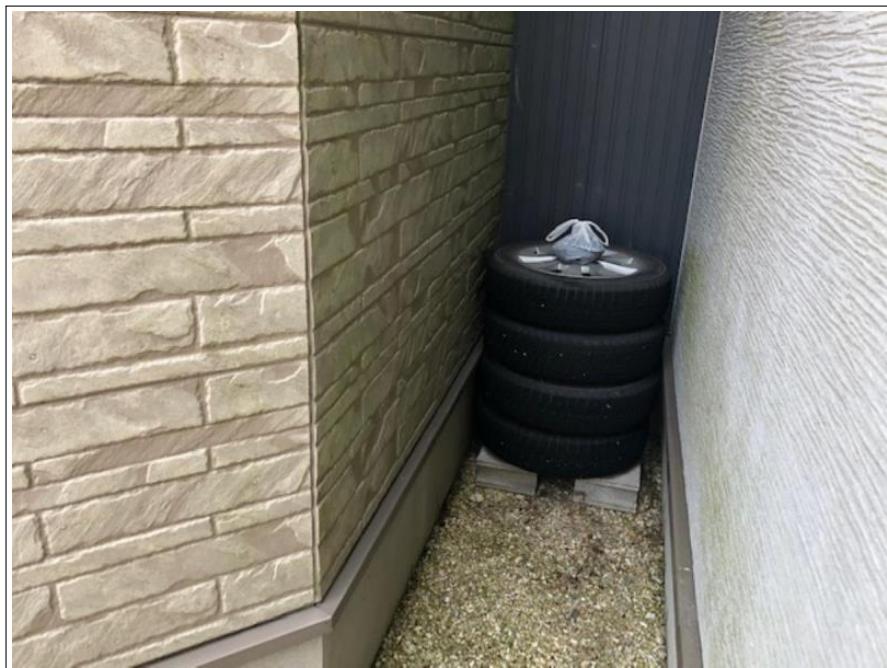
外壁 カビ発生部

同上

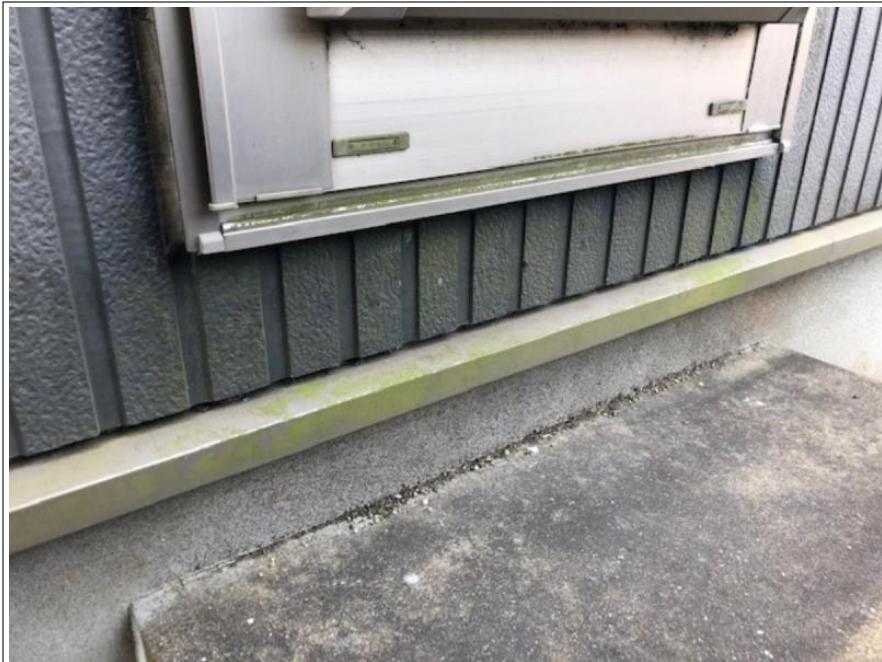
外壁 カビ発生部

同上

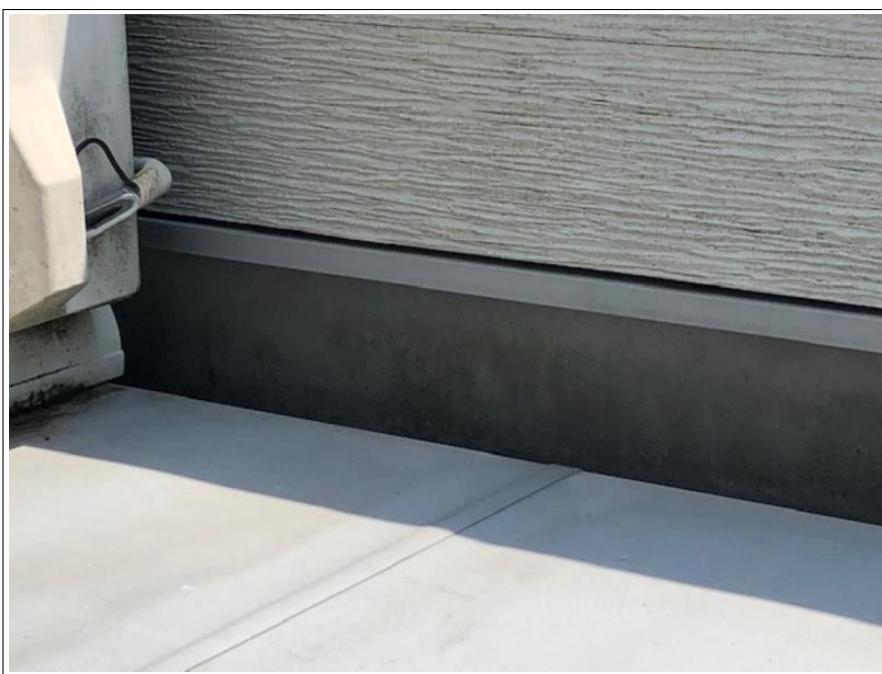
外壁 カビ発生部

同上
