工事写真報告書

工事箇所 屋根・外壁・その他 塗装工事

工事住所 糸島市 高田

工事施工者 ベストホーム株式会社

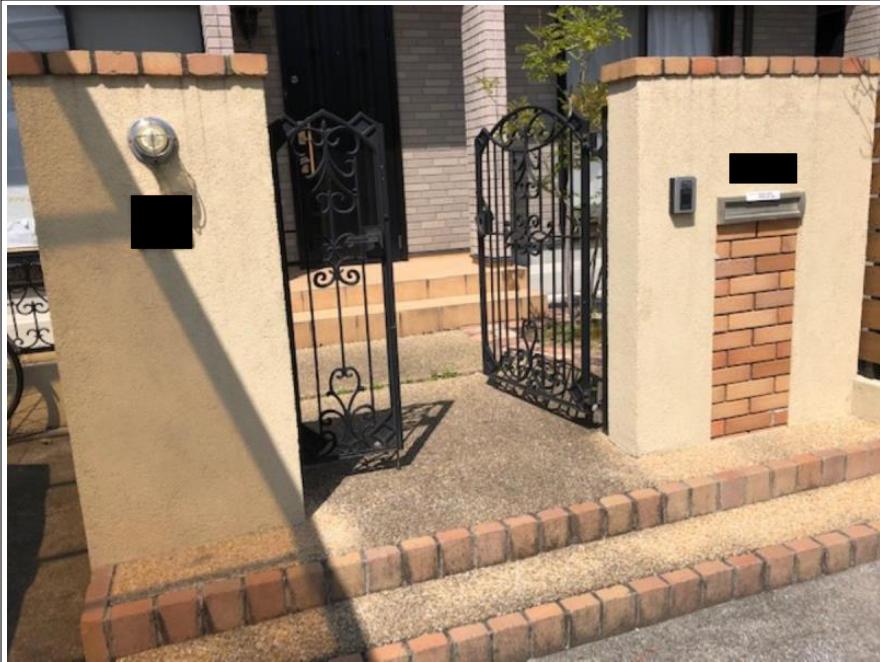
塀

この部分は地面から水や湿気を吸い
はき出す部分になり、この部分に耐
久性の高い塗装や膜を張る塗装をお
こなうと、膨れる恐れがありますの
で、通気性の良い塀の塗装をおこな
います。

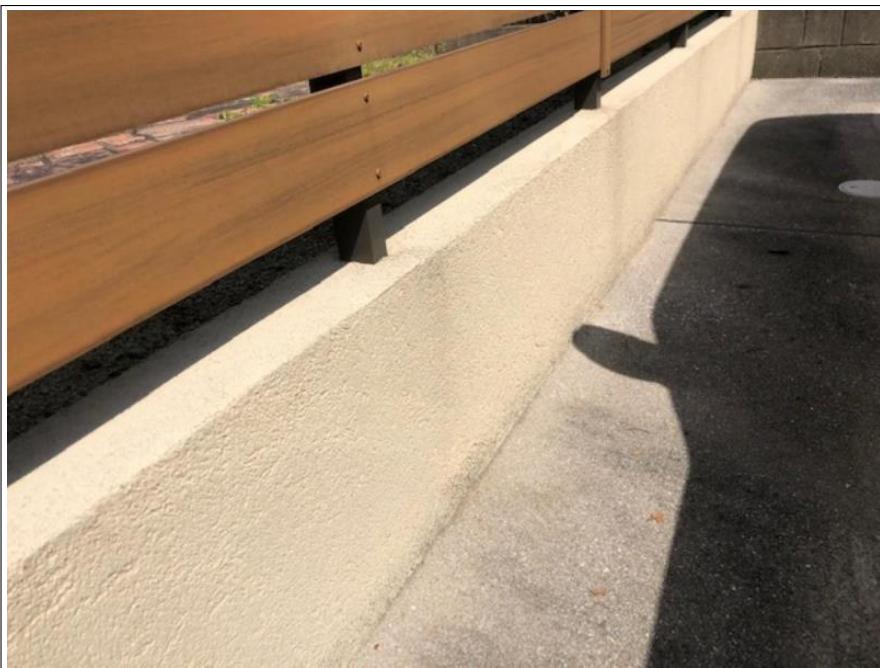
塀

同上

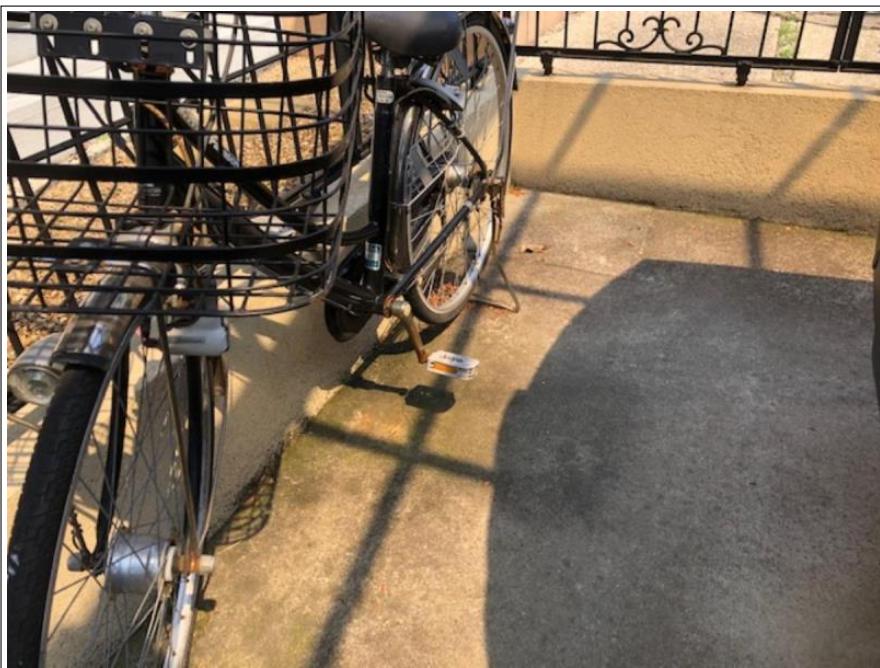
塀

同上

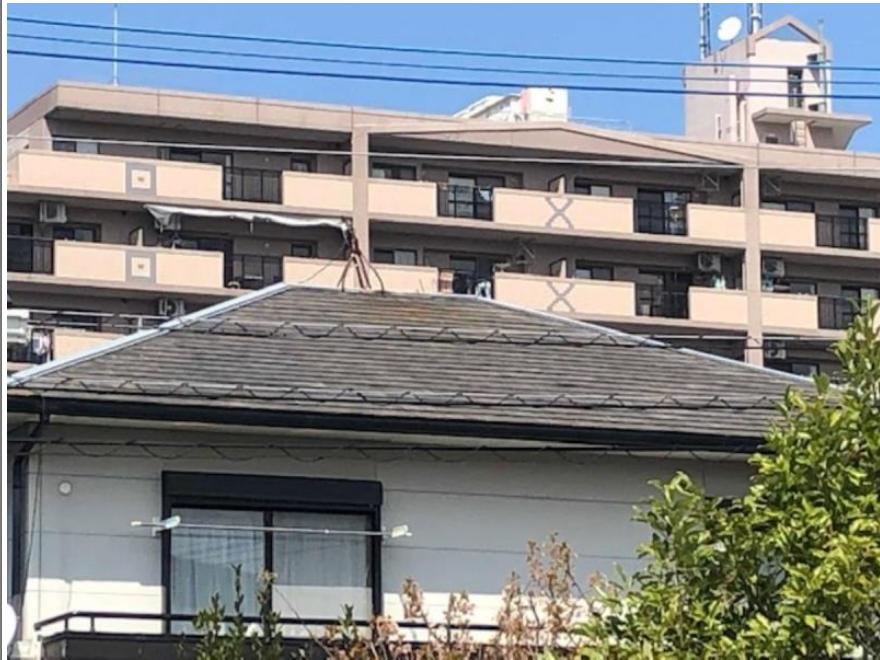
屋根

この素材はセメント:アスベスト(又はハルフ 繊維)が85:15で作られています。

表面の塗装が新築当時はアクリル塗装を焼き付けており、7年ぐらい経過すると表面の防水効果が低下し、だんだん反りや割れが生じてきます。

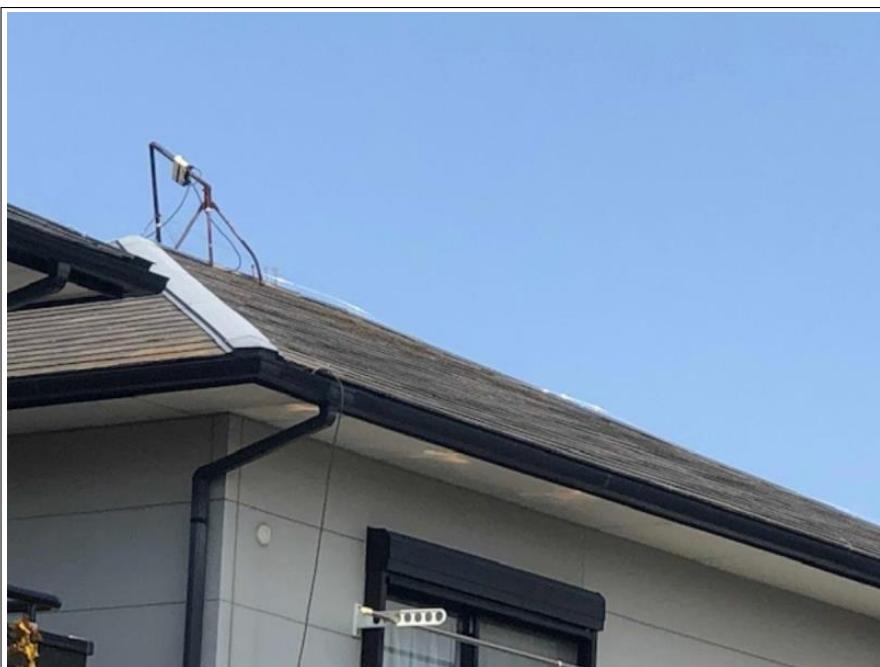
屋根

劣化し割れや反りがひどくなり葺き替えとなると、アスベストが入っているので処分費がかなりかかりますので、早めの塗装と維持をお勧めします。

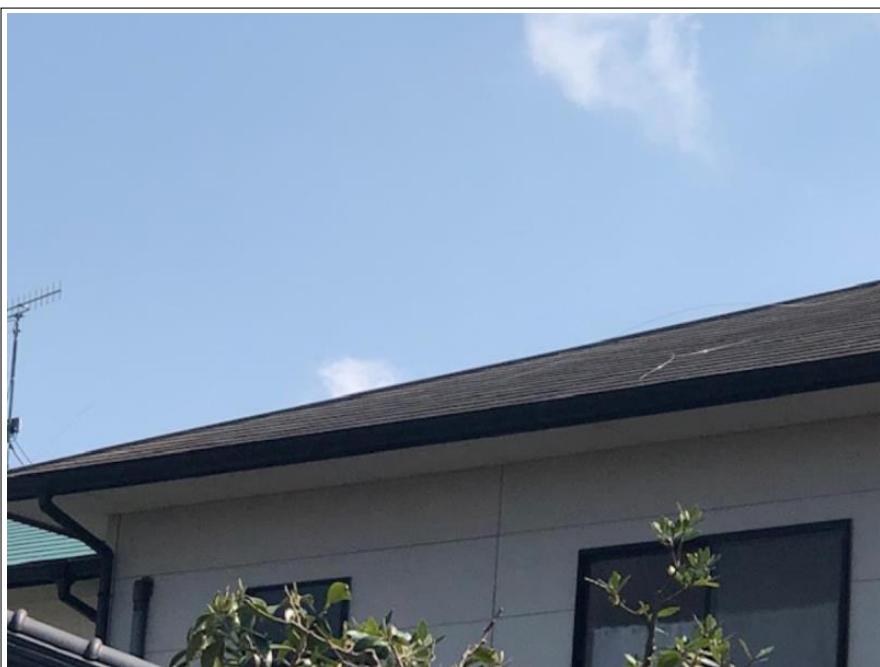
屋根

同上

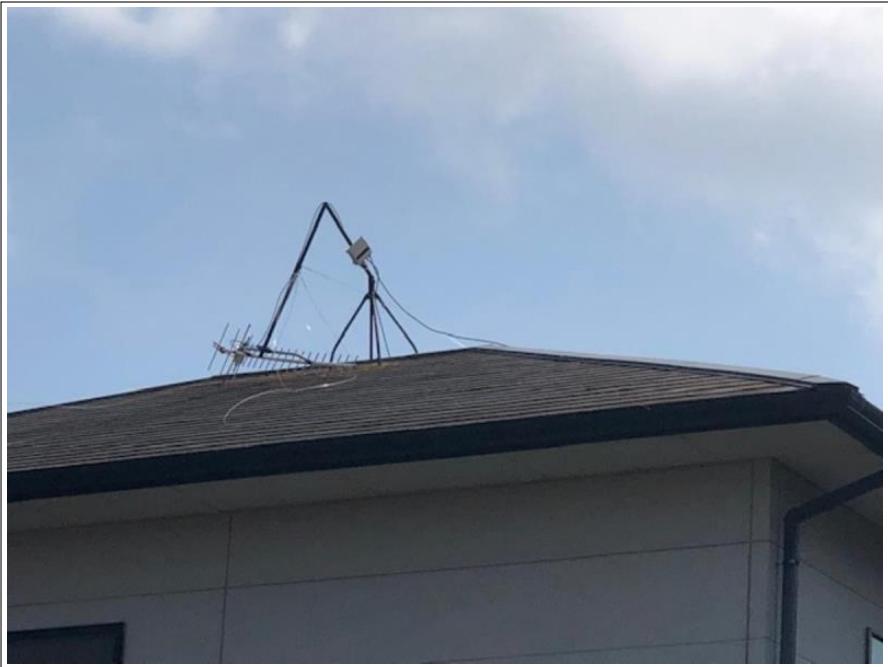
屋根

同上

※アンテナの修理は別途費用がかかる
ります。

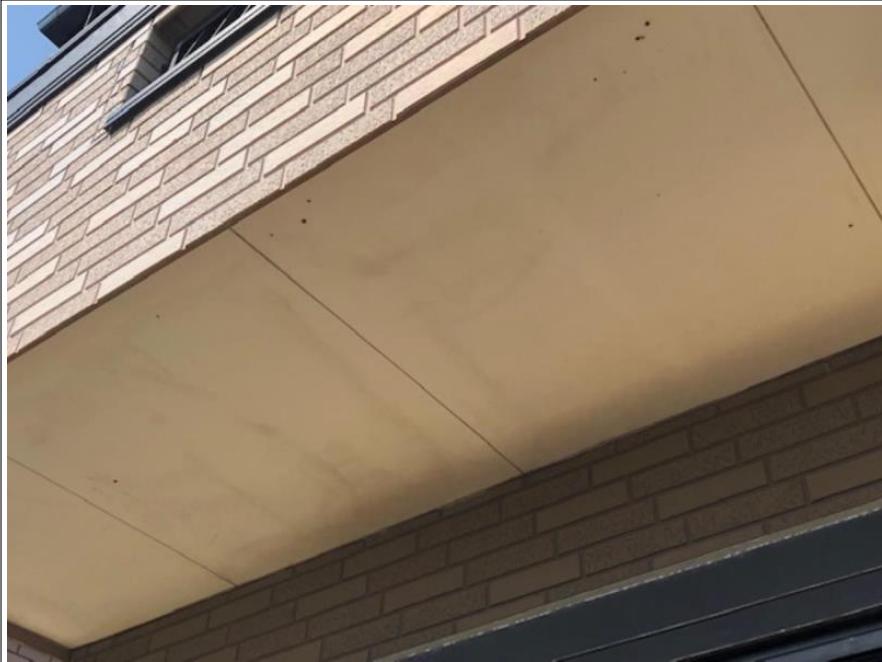
軒天

経年劣化しています。

この部分は、通気性の良い軒天専用の塗装をしていきます。

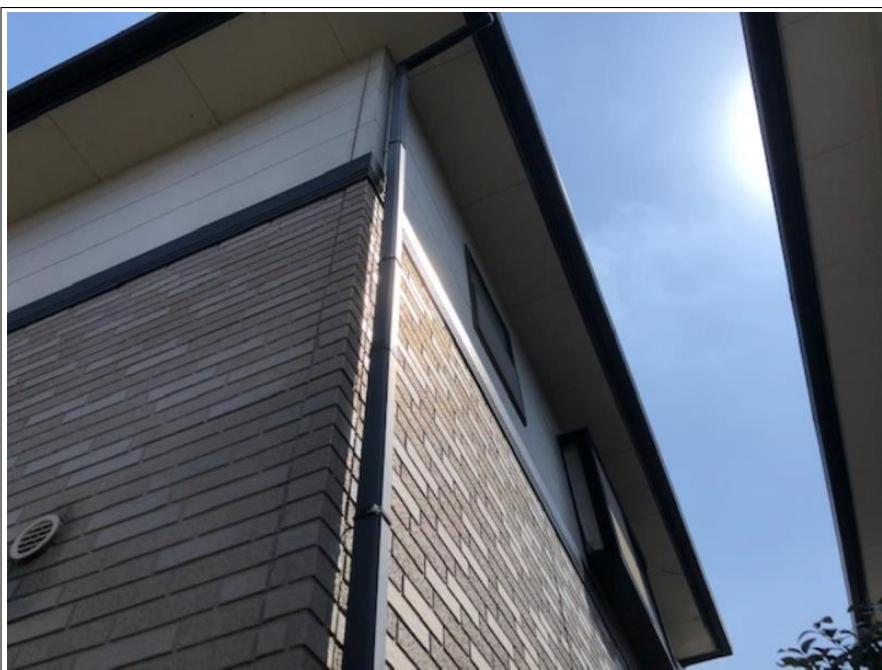
樋

この部分は塩ビ素材になります。

劣化すると割れが生じたりすることがありますので、塩ビ専用の下塗りをおこない塗装をしていきます。

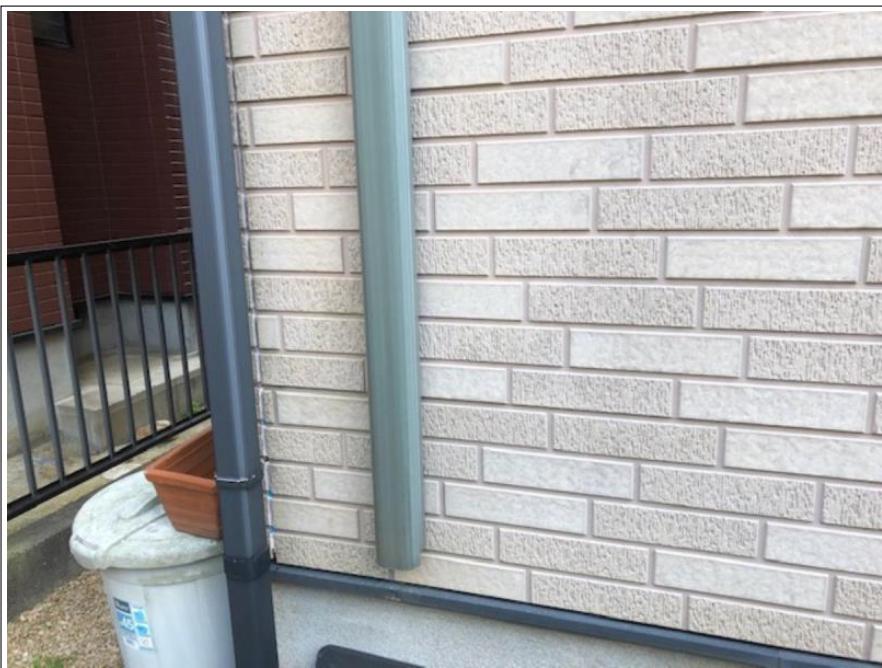
ダクトカバー

同上

※現在使用していない状態ですので、撤去処分も可能です。

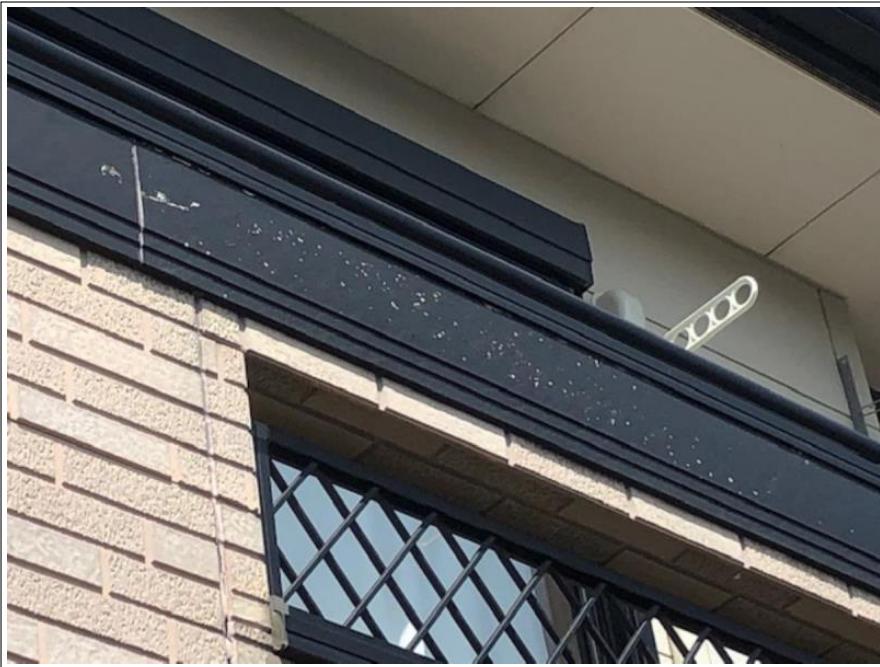
帶

経年劣化が見られます。

劣化が進むと腐食等に繋がり、取替え工事になりますので、劣化が進む前の早めの塗装をお勧め致します。

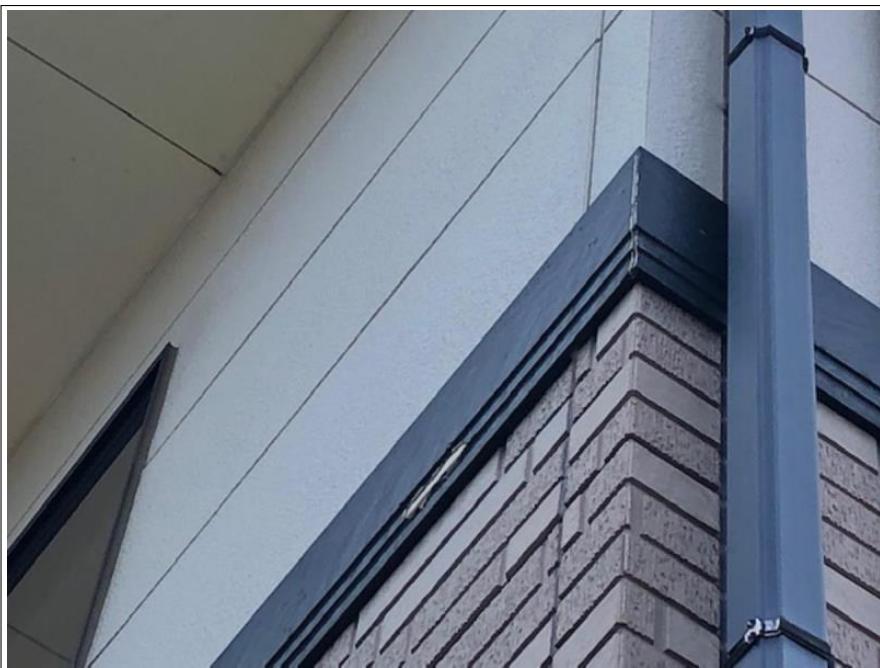
帶

同上

※帶の上部はシーリング三角打ち補修が必要です。

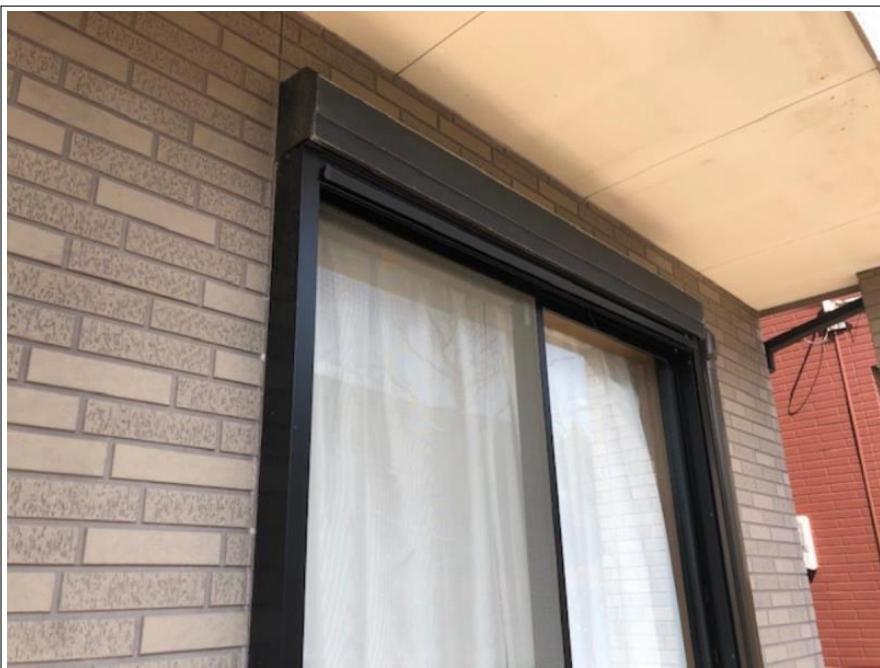
シャッター・シャッターボックス

こちらは鉄・スチール素材になります。

劣化進むと腐食やサビの発生がしてきますので、劣化が進む前のメンテナンスをお勧め致します。

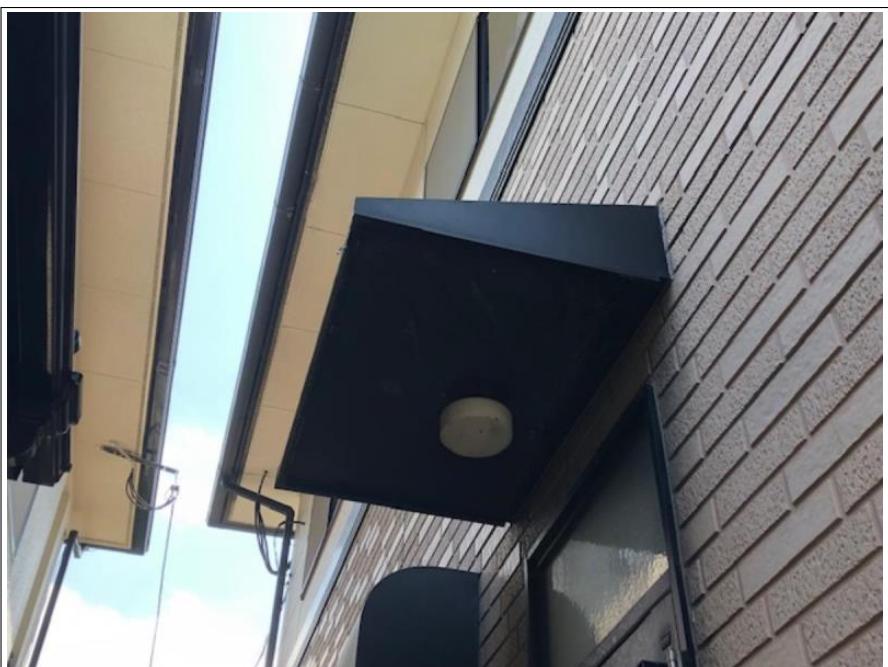
小庇

同上

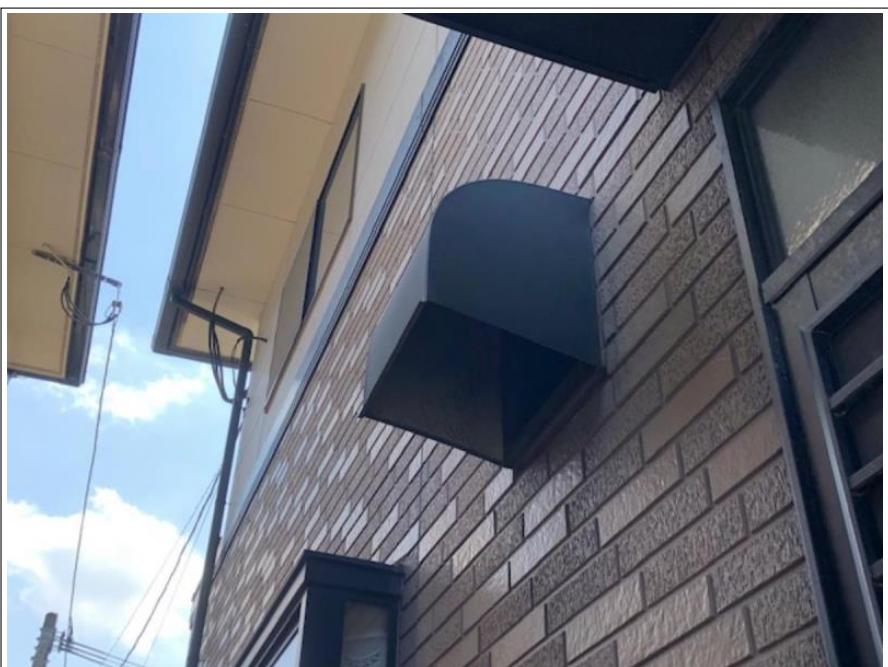
フード

同上

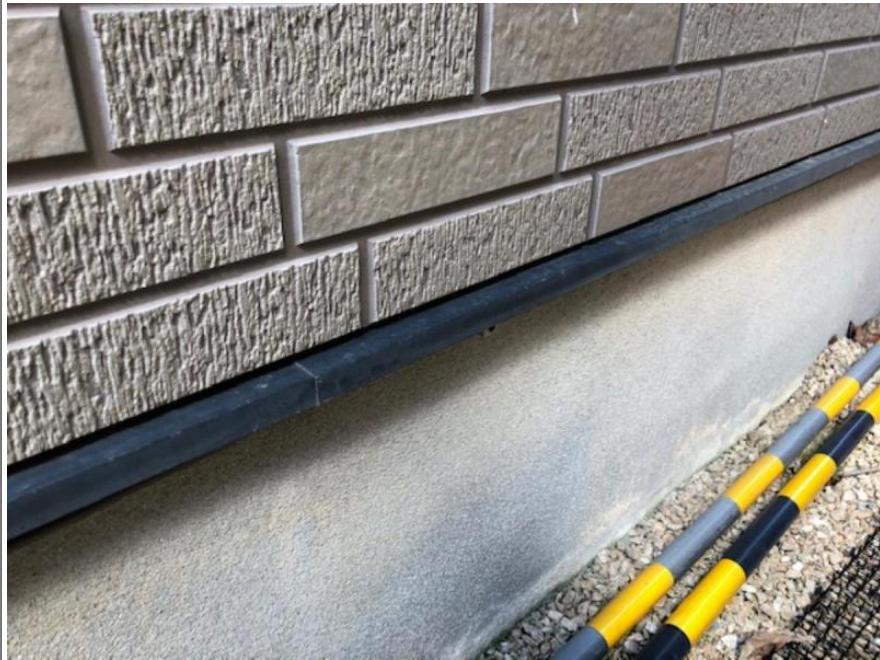
水切り

同上

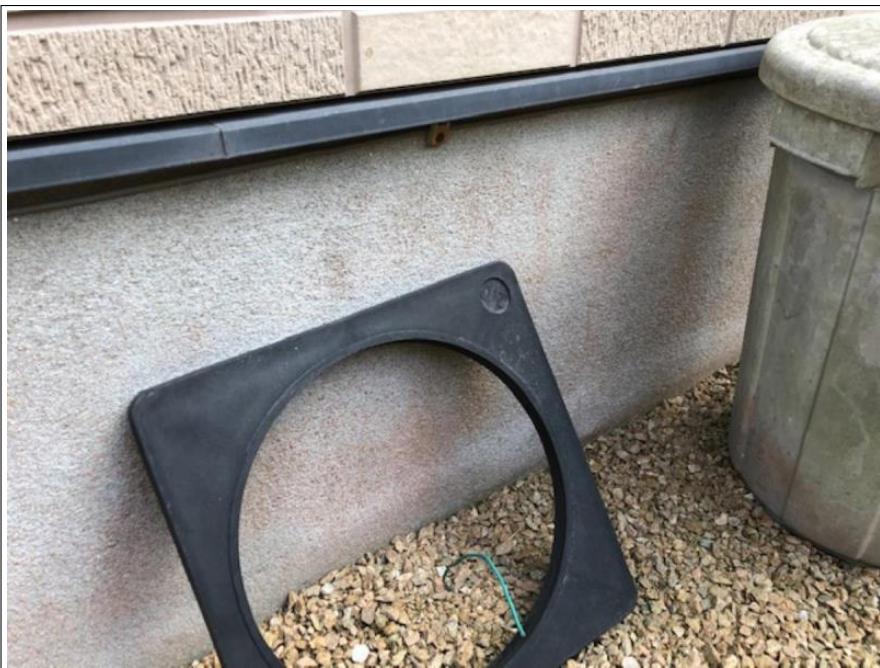
基礎

アルカリ性のコンクリートは空気中の二酸化炭素や酸性雨と結合することによって徐々に中性化されます。

中性化されたコンクリートは表面にヒビが入るだけでなく、内部の鉄筋の腐食や膨張につながり構造物の性能低下につながりますので、シーリング等で補修をおこないます。

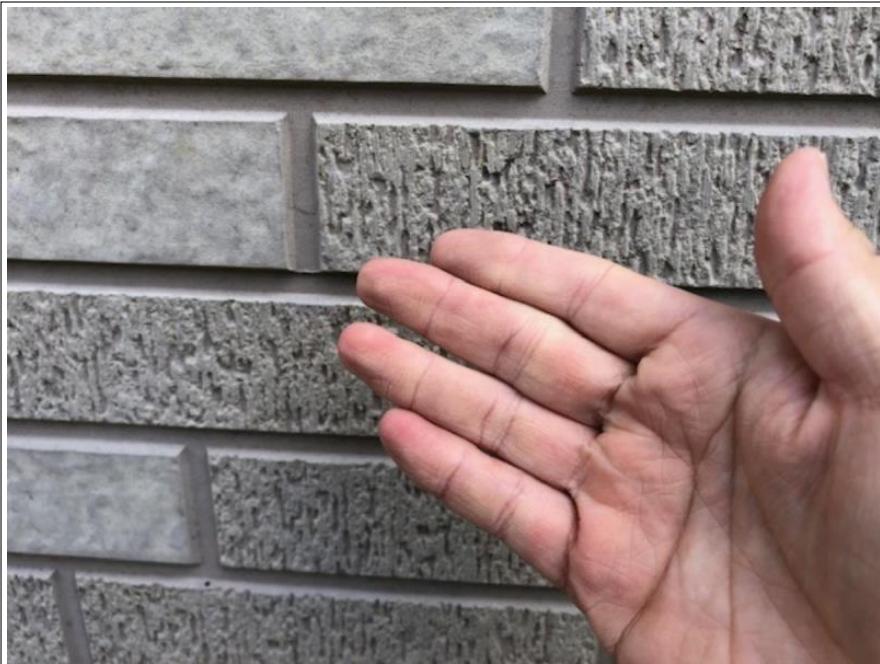
外壁 反り

外壁の劣化やクラック・シーリングの痛みが原因で外壁が水や湿気を吸って乾いてを繰り返し外壁が沿つてしまっています。反ってしまうと二度と反りは戻らず、さらに反りがひどくなると割れ等も生じてきますので、ひどくなる前の塗装をお勧めします。

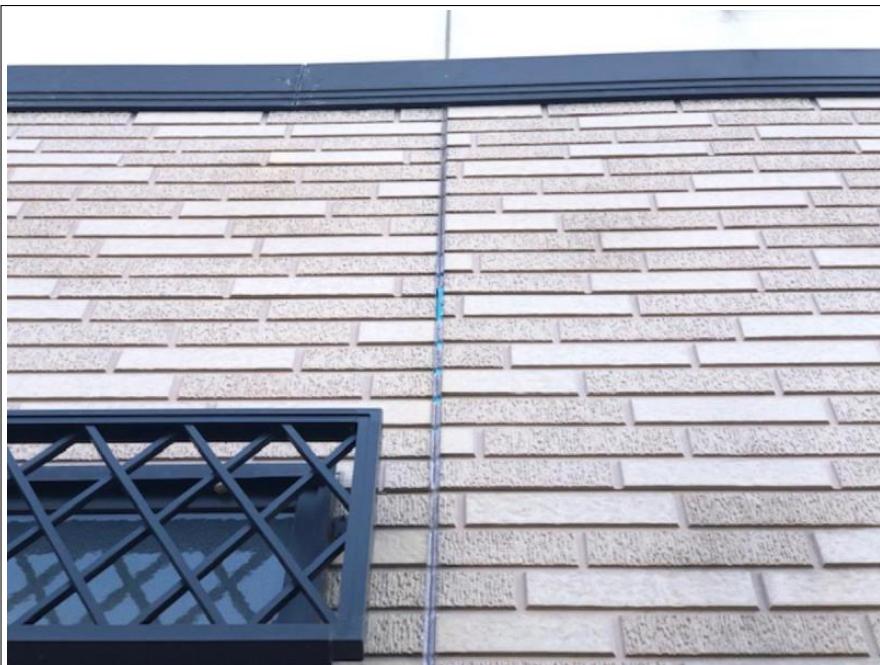
外壁 クラック部

劣化している部分があります。この部分から雨水や湿気、炭酸ガス等が直接浸入し躯体・ボードの痛みや建物の寿命に繋がりますので、下塗りやシーリング材等で補修をおこない、塗装をしていきます。

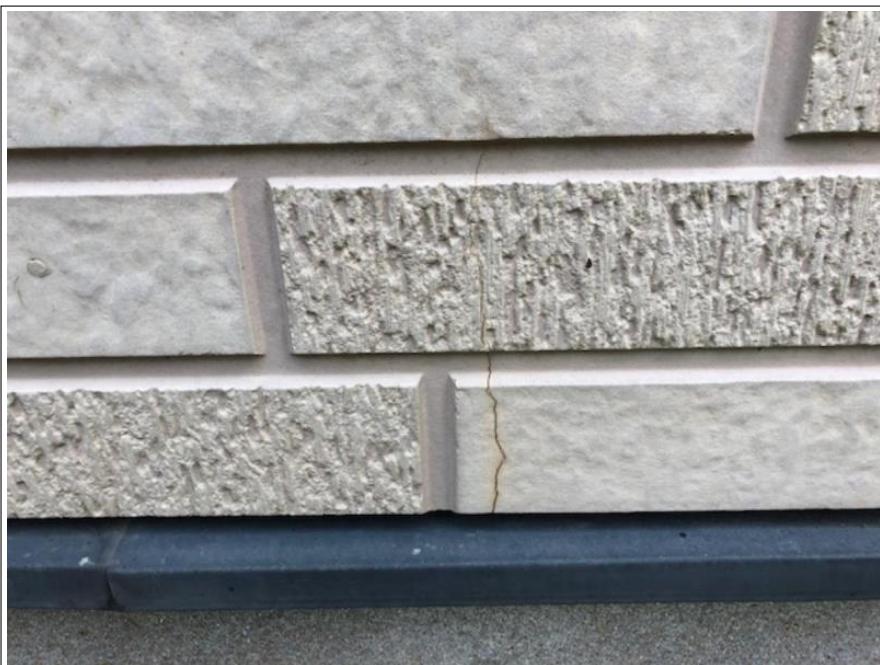
外壁 コーナーサイディング部

コーナー部のサイディングの割れが生じております。

この部分からも雨水や湿気、炭酸ガス等が直接侵入し躯体・外壁の痛みや建物の寿命につながりますので、シーリング等で補修をおこない、塗装をしていきます。

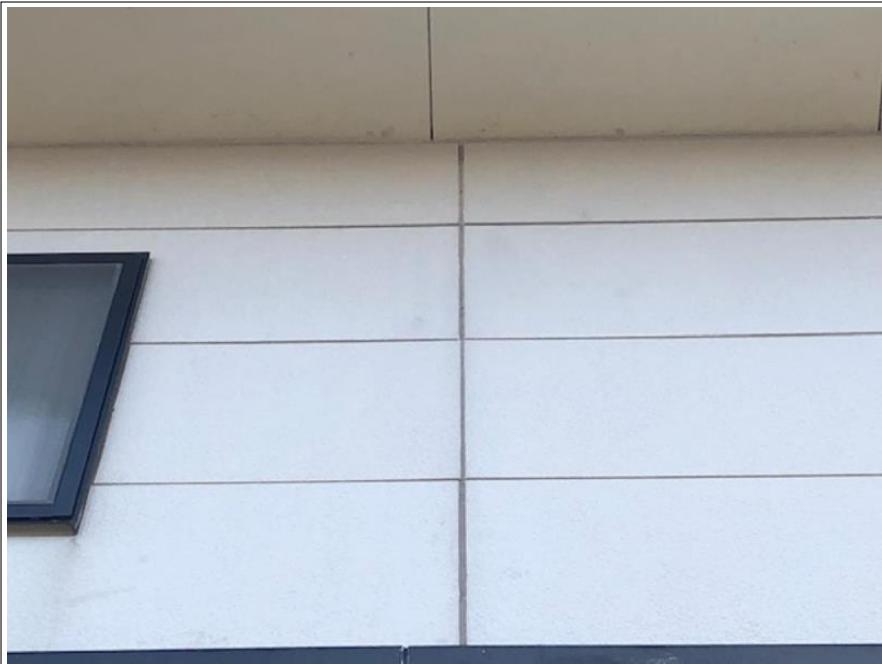
外壁 ボードシーリング劣化部

劣化している部分があります。

同上

この部分から雨水や湿気、炭酸ガス等が直接侵入し躯体・外壁の痛みや建物の寿命につながりますので、ボードシーリング部は打替えをおこない塗装をしていきます。

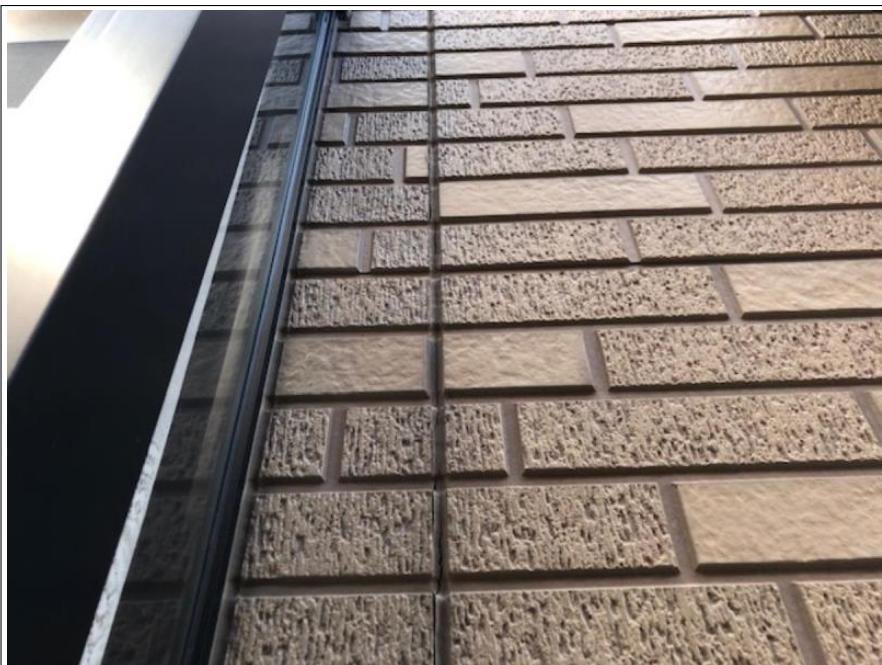
外壁 ボードシーリング劣化部

同上

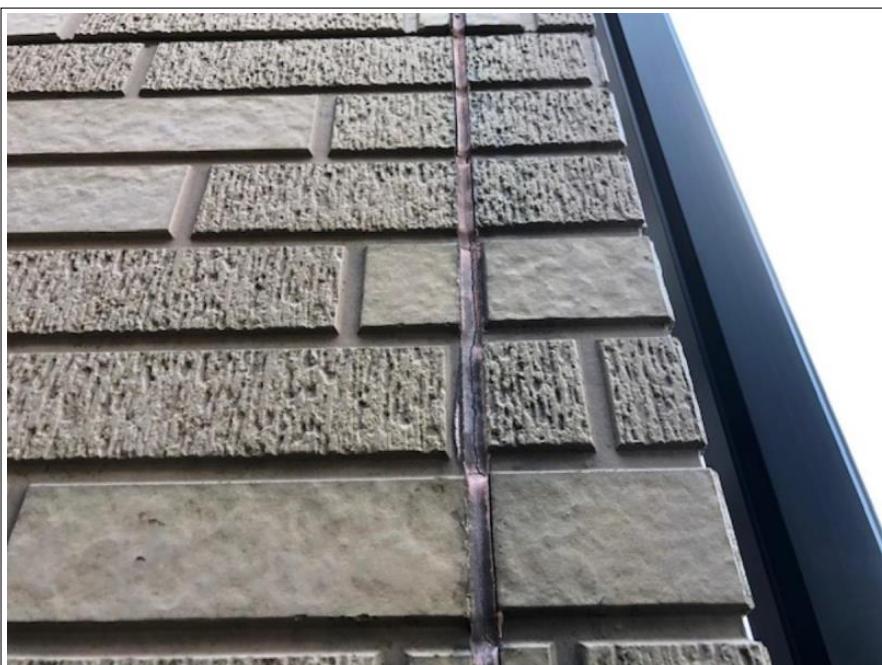
外壁 ボードシーリング劣化部

同上

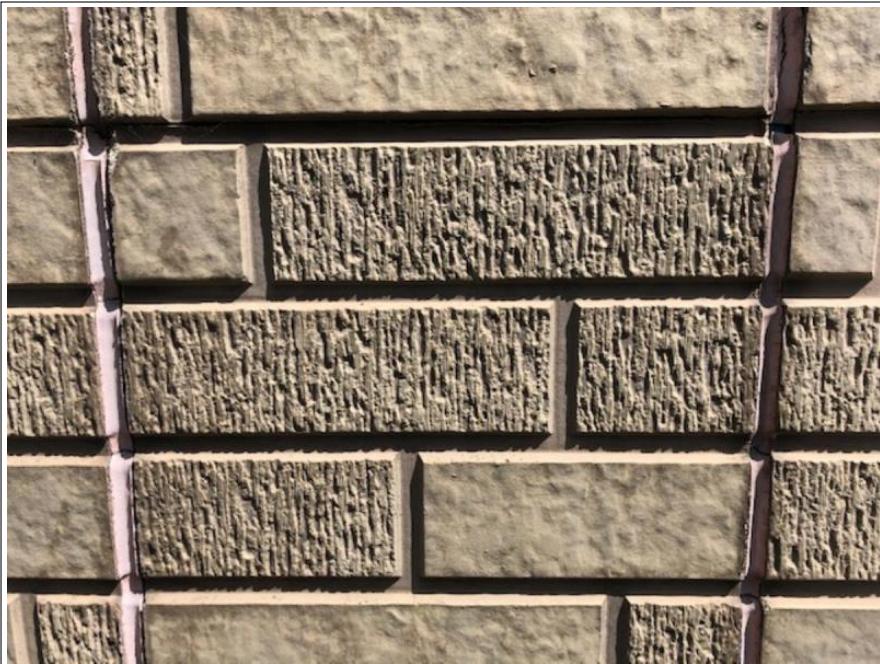
外壁 サッシ廻りシーリング部

サッシ廻りも劣化しています。この部分は深く撤去の際にサッシや外壁を痛めたり、打替え後に雨漏れしてくる場合がありますので、打増しをおこない塗装をしていきます。

※現状雨漏れしている場合は、打替え施工が必要になります。

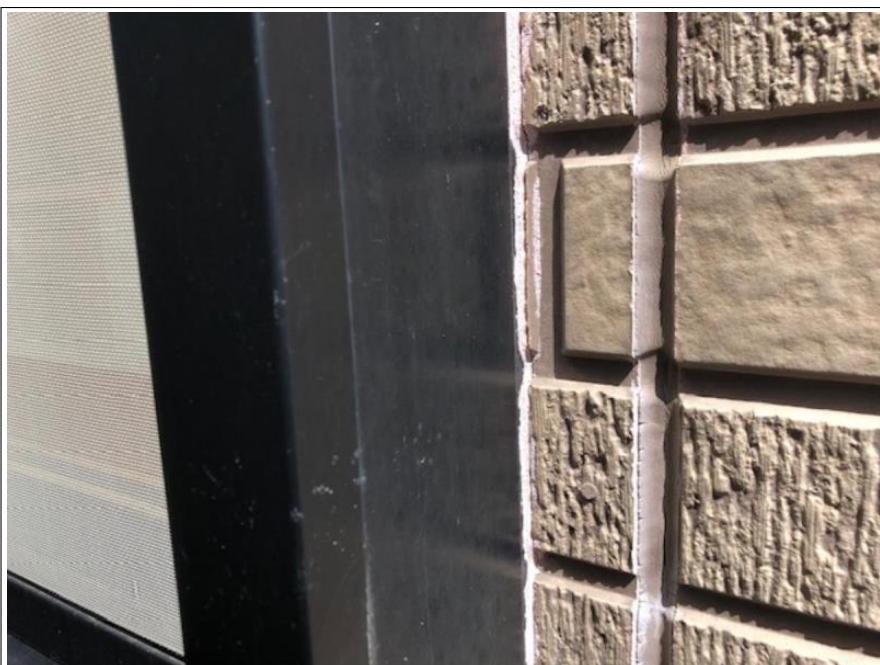
外壁 桶裏シーリング部

同上

※桶脱着は別途費用がかかります。

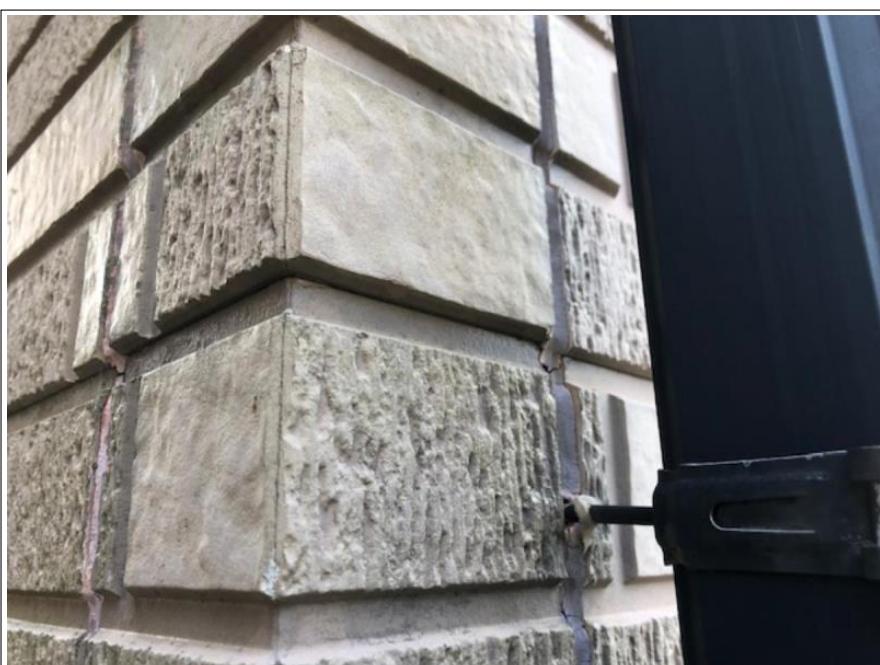
外壁 サッシ廻りシーリング部

同上

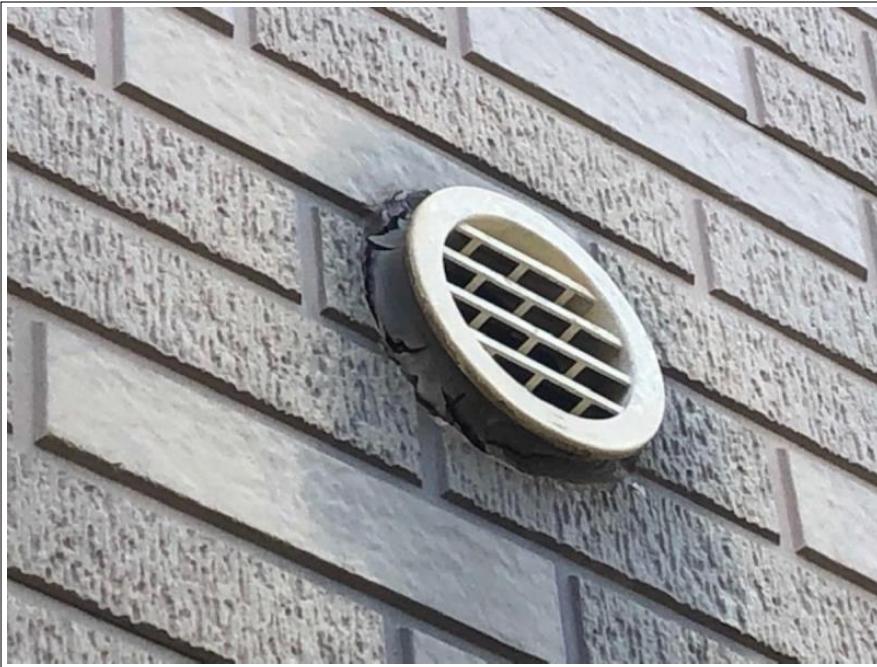
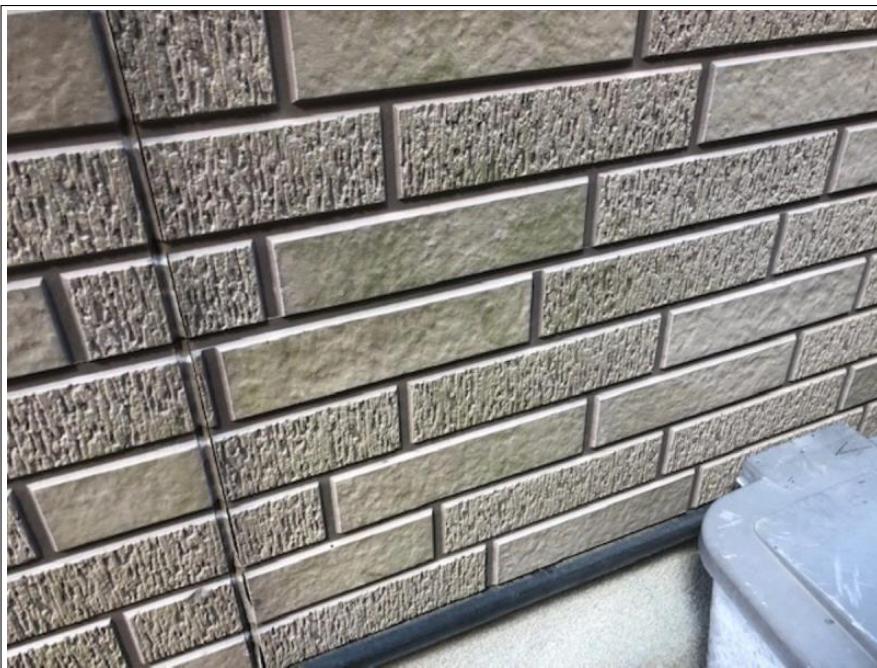
外壁 カビ発生部

カビの発生が見られます。

カビの上にいくら良い塗装をしても、カビの根が残っている以上塗膜を突き破って表面化してきますので、カビの根を抑える必要があります。

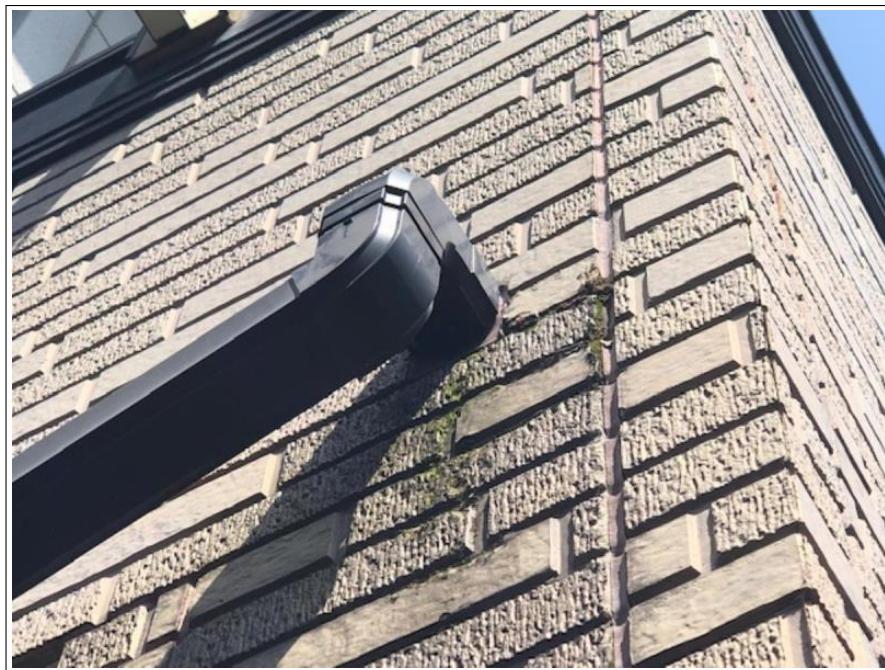
外壁 カビ発生

ベランダ樋廻りの外壁に苔・藻の発生が見られます。

樋の詰まりからオーバーフローし、外壁に水が染み出でてきている可能性があります。

施工の際は、樋の詰まりの改善をおこなう必要があります。
