工事写真報告書

工事名 H 様邸

工事箇所 外壁・その他 塗装

工事施工者 ベストホーム株式会社

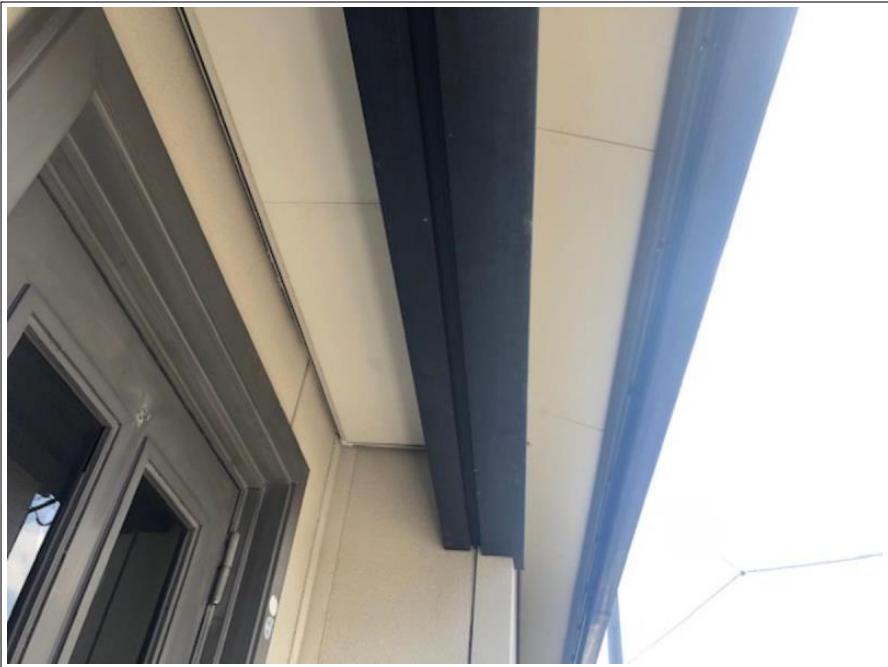
軒天

経年劣化しています。

この部分は、通気性の良い軒天専用の塗装をしていきます。

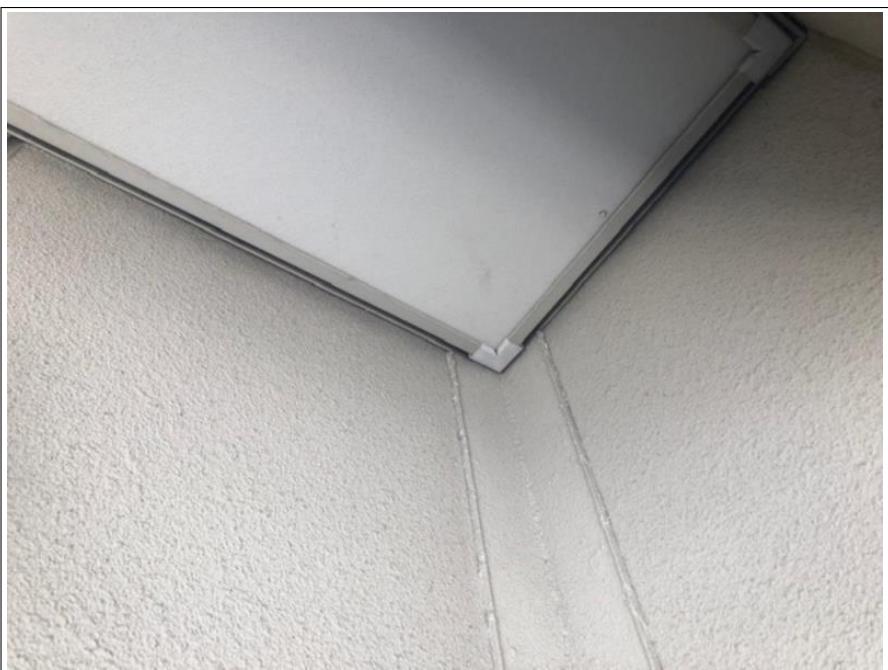
軒天

同上

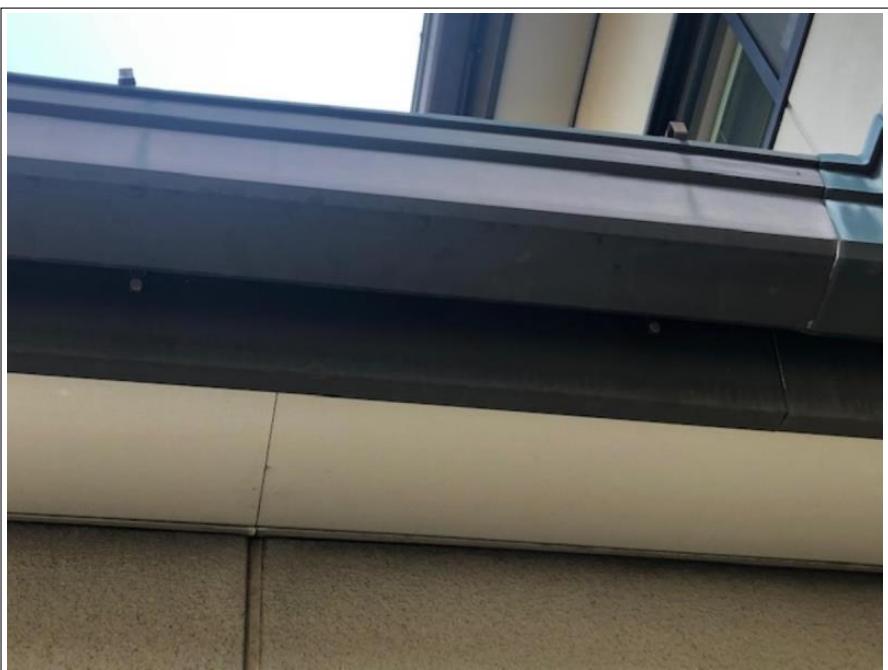
破風・鼻隠し

経年劣化しています。

劣化すると腐食、お住まいの痛みにつながりますので、下塗り・上塗りをおこないます。

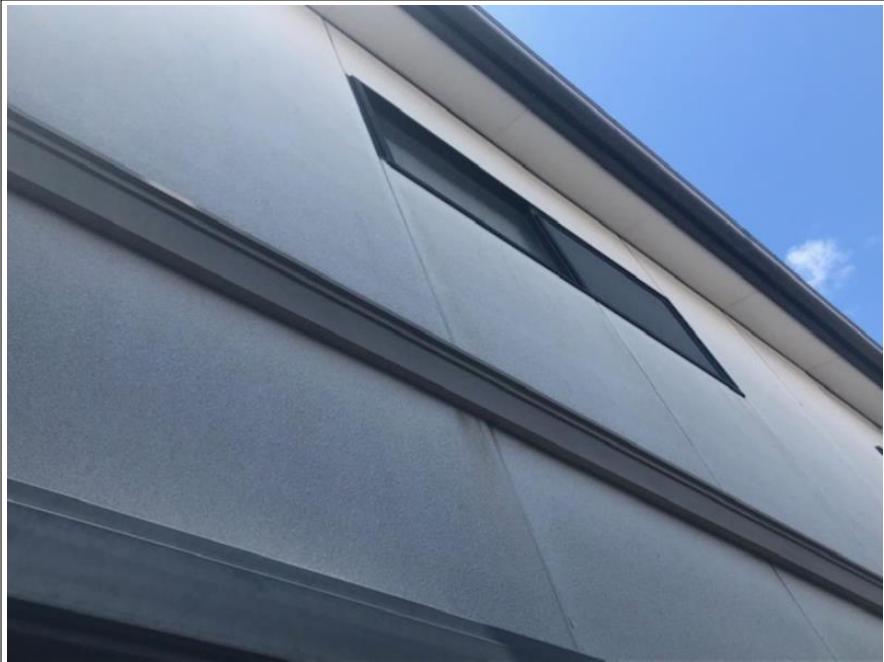
帶

つなぎ目の部分や表面の劣化が目立
ちます。

この部分はケレン作業やシーリング
補修等で下地処理をおこない、塗装
をしていきます。

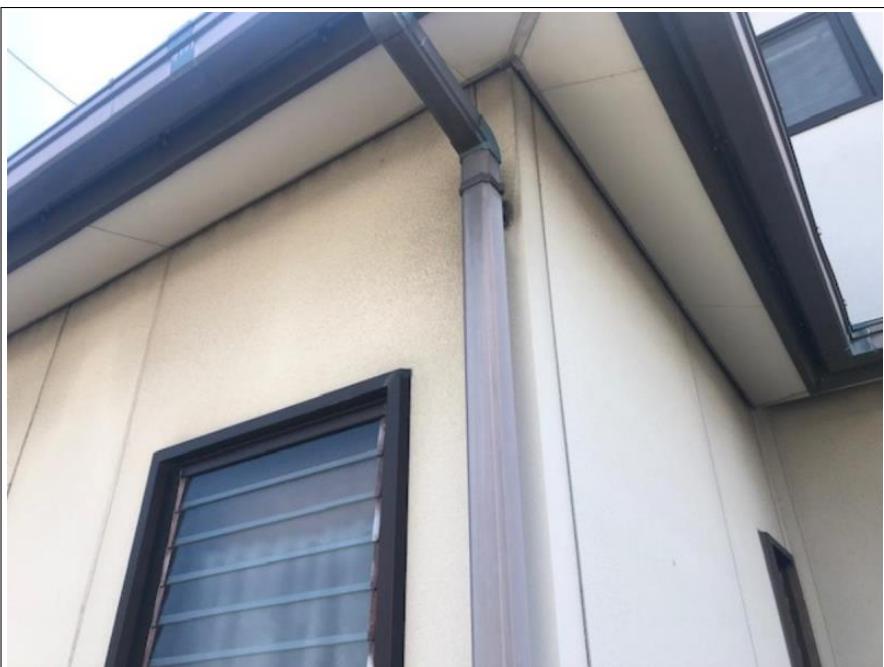
樋・ダクトカバー

この部分は塩ビ素材になります。
劣化すると割れが生じたりすること
がありますので、塩ビ専用の下塗り
をおこない塗装をしていきます。

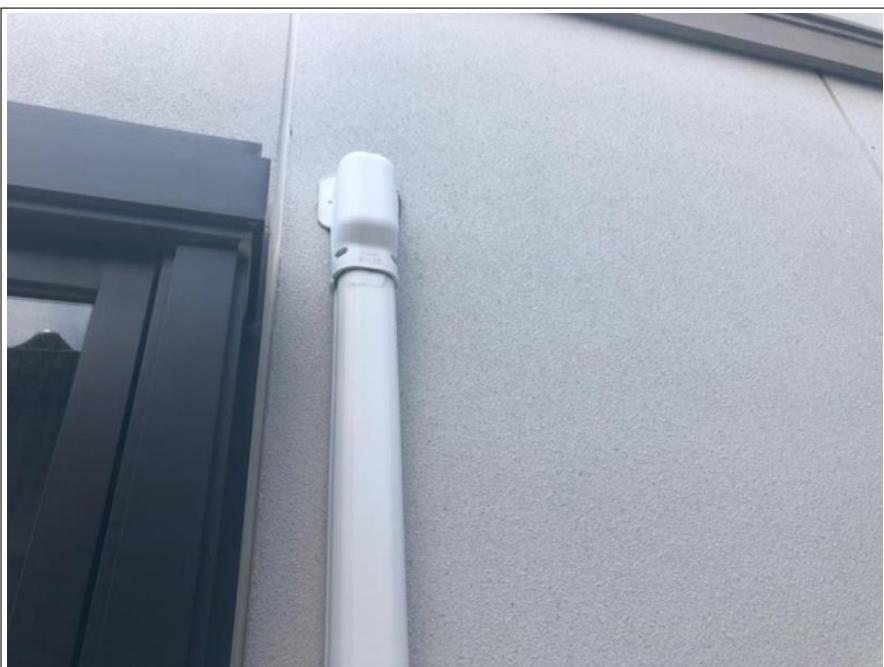
樋・ダクトカバー

同上

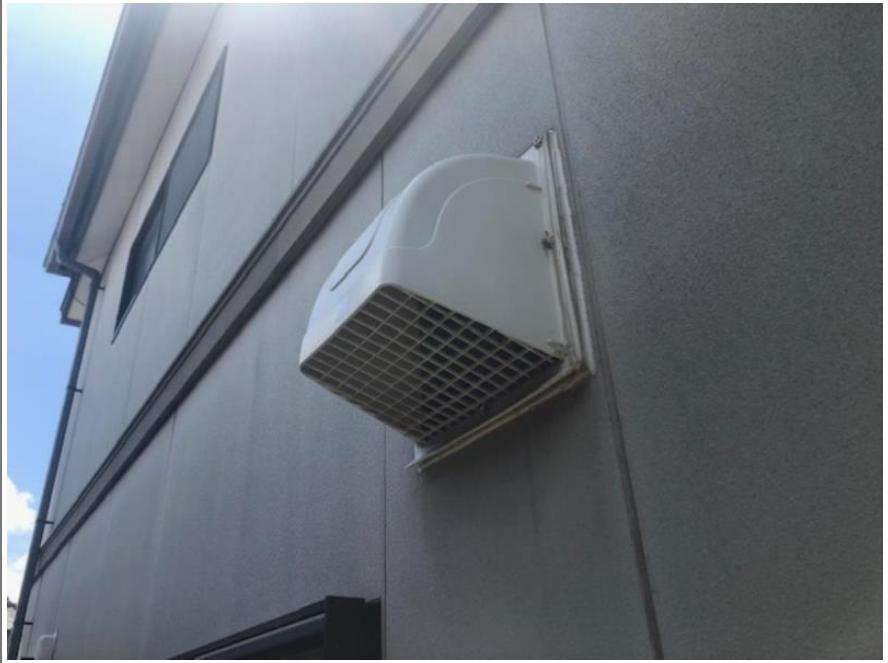
換気フード

同上

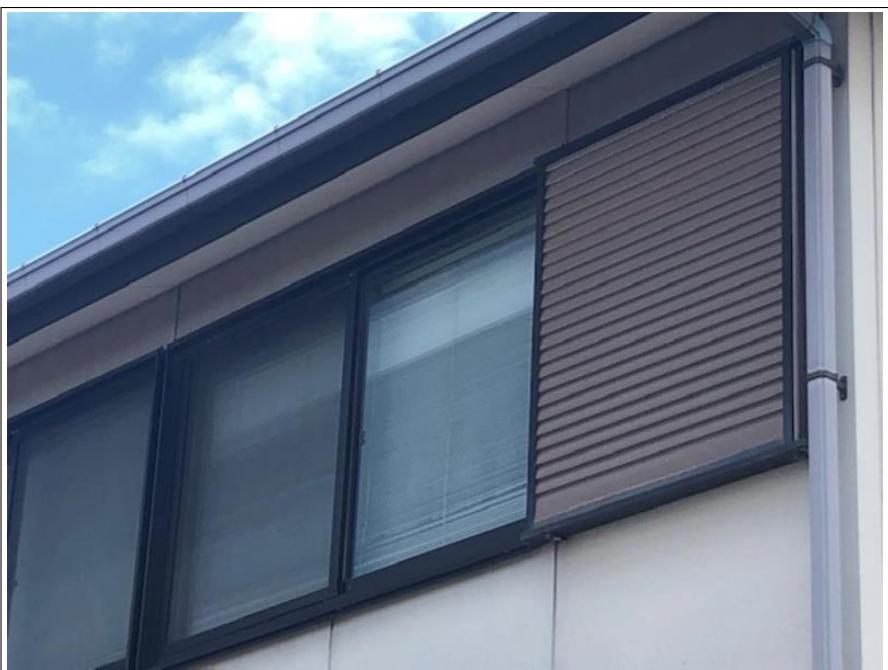
雨戸

こちらは鉄・スチール素材になり、劣化するとサビが発生してきます。

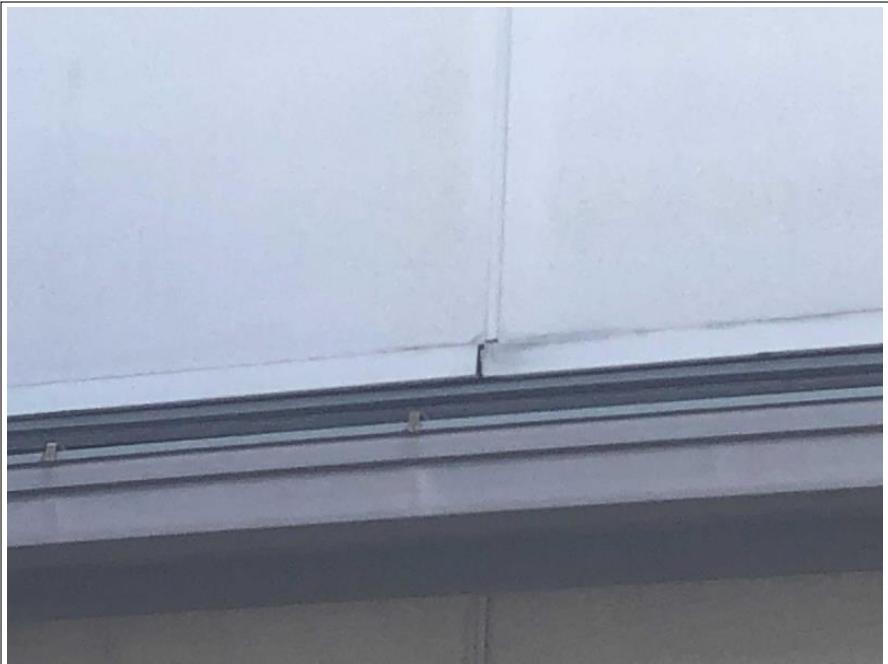
屋根 水切り

同上

※アルミやステンレスの場合は塗装不可となります。

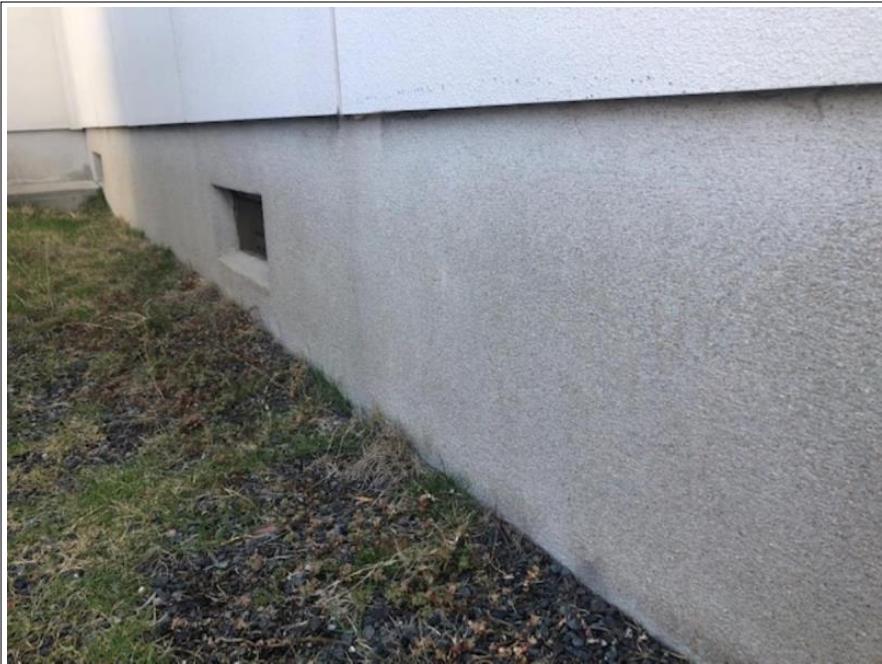
基礎

アルカリ性のコンクリートは空気中の二酸化炭素や酸性雨と結合することによって徐々に中性化されます。

中性化されたコンクリートは表面にヒビが入るだけでなく、内部の鉄筋の腐食や膨張につながり構造物の性能低下につながりますので、シーリング等で補修をおこないます。

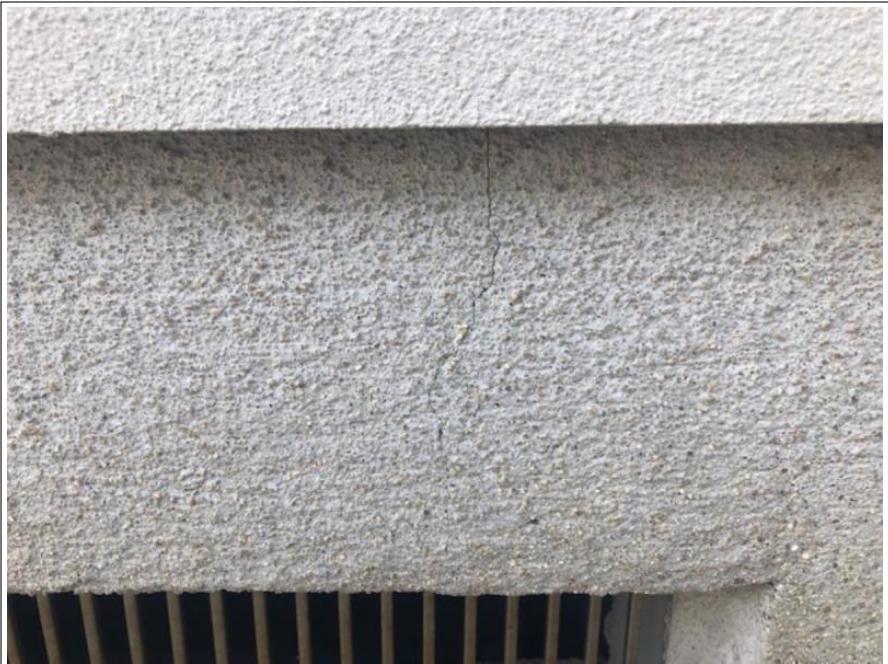
基礎

0.3mm以上のクラック幅は、シリ
ング材等で補修が必要です。

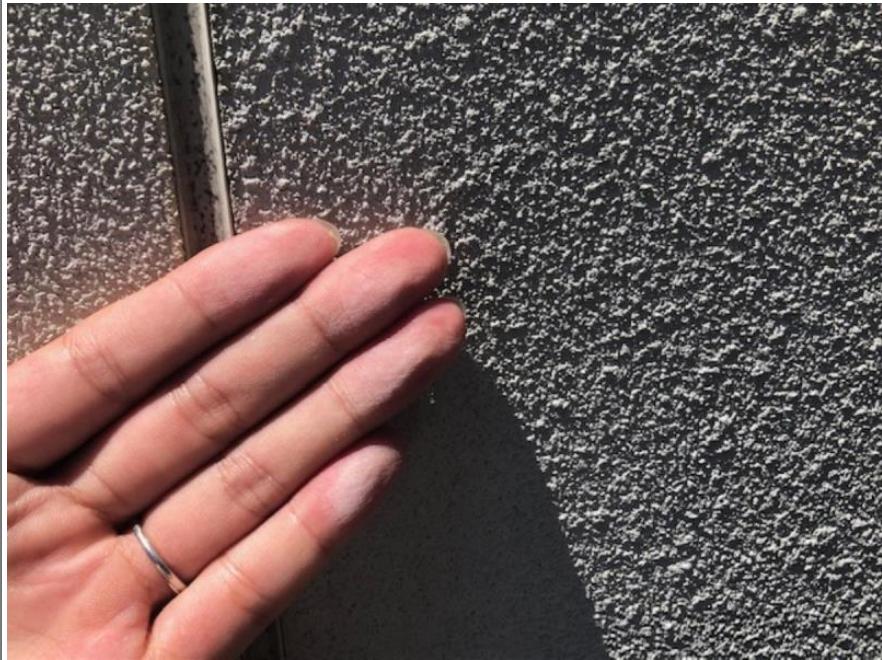
外壁 チョーキング現象

紫外線などにより塗膜の表面が劣化し、チョークの粉状のような状態になっています。この状態になると表面から水や湿気を吸い込んでしまい、外壁や中の躯体の痛みにつながりますので、早めの塗装をお勧めします。

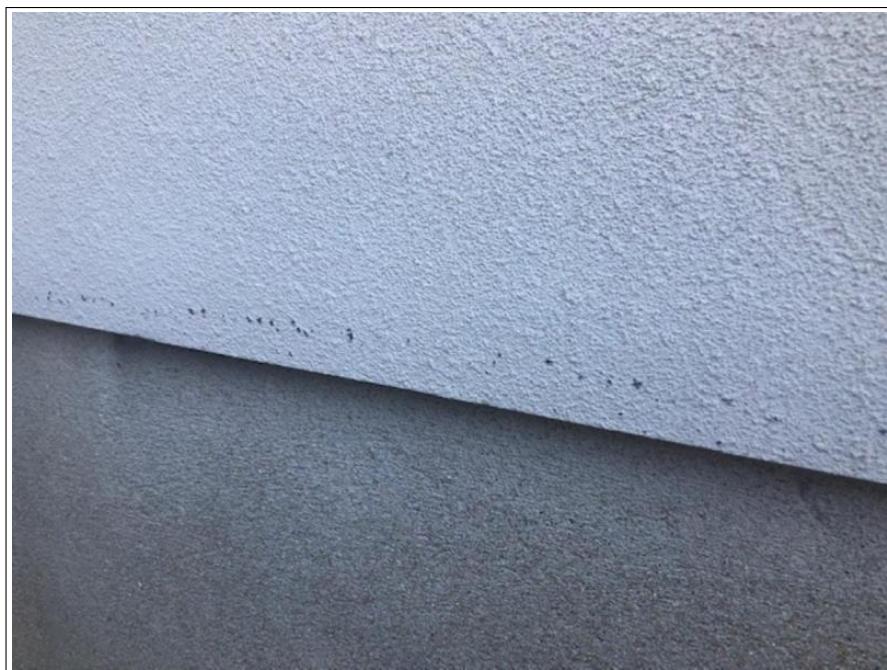
外壁 現状

旧塗膜の剥離が見られます。弱った旧塗膜の上から塗装をすると早期剥離の原因につながりますので、しっかりと下地処理を施してから塗装を行います。

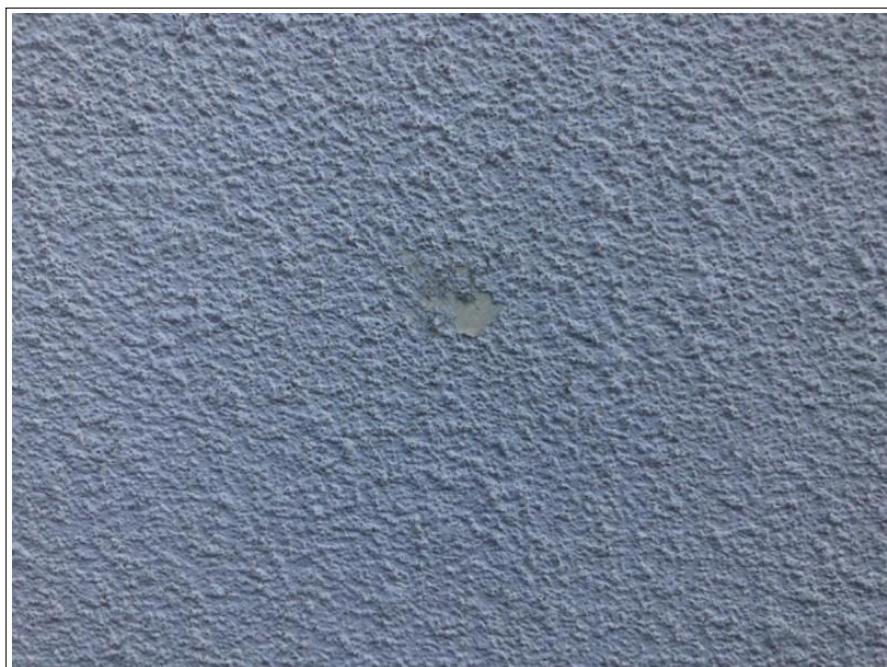
外壁 現状

旧塗膜の剥離や外壁の劣化が見られます。この状態になると直接水や湿気を吸い込んでしまい、外壁や中の躯体の痛みにつながりますので、早めの塗装をお勧めします。

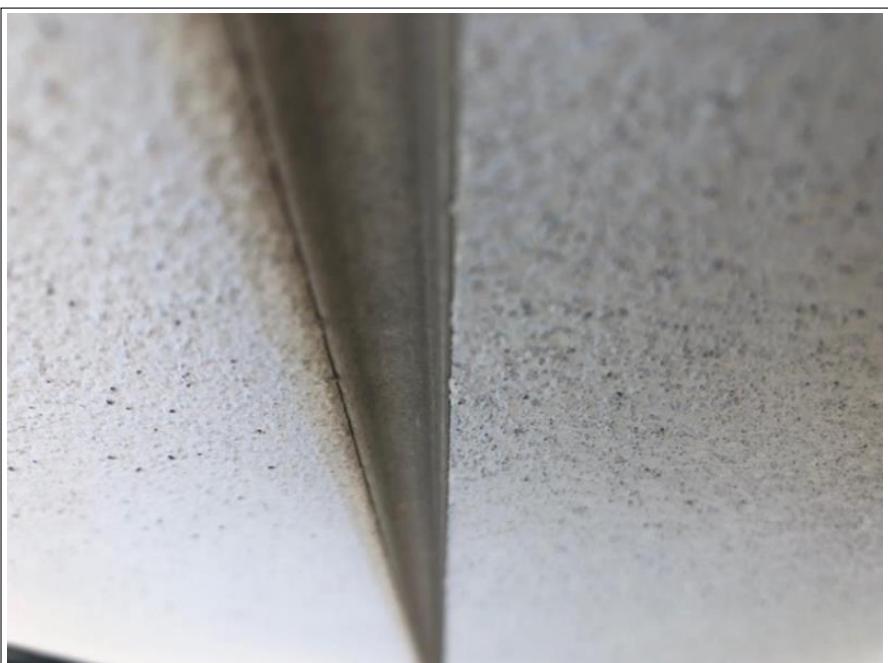
外壁 反り

外壁の劣化やクラック・シーリングの痛みが原因で外壁が水や湿気を吸って乾いてを繰り返し外壁が沿つてしまっています。

反ってしまうと二度と反りは戻らず、さらに反りがひどくなると割れ等も生じてきますので、ひどくなる前の塗装をお勧めします。

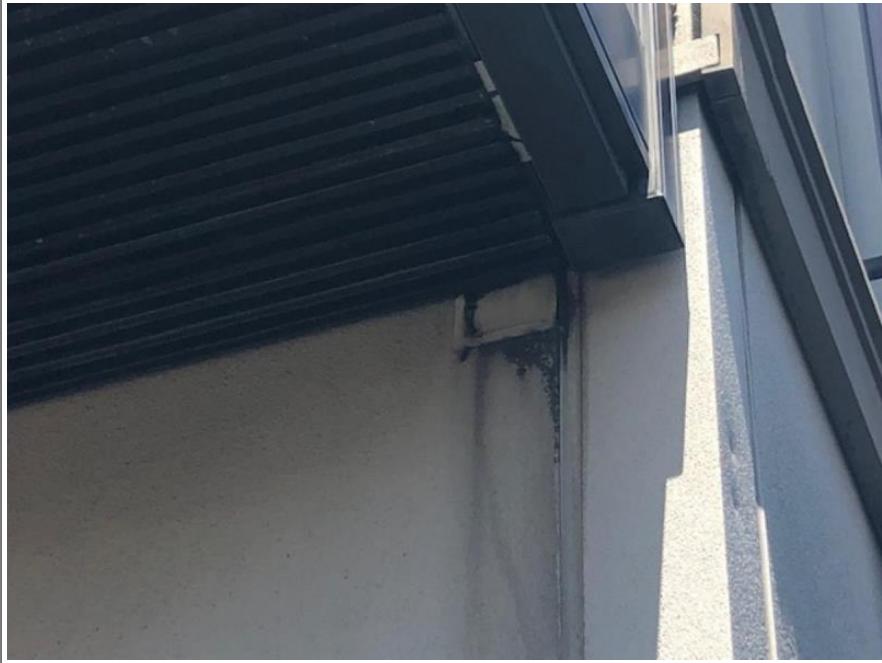
外壁 カビ発生

カビの発生が見られます。

カビの上にいくら良い塗装をしても、カビの根が残っている以上塗膜を突き破って表面化してきますので、カビの根を抑える必要があります。

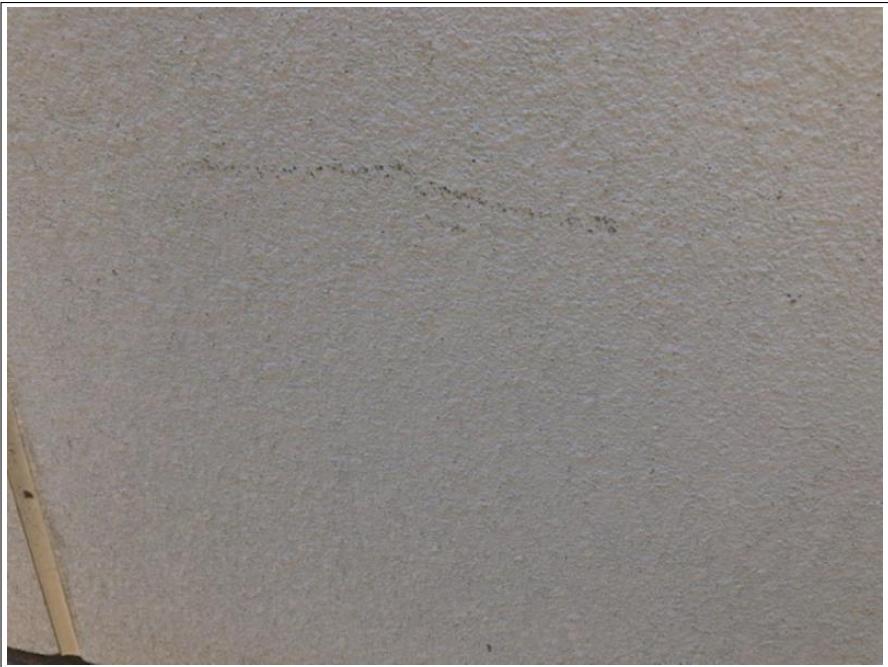
ベランダ カビ発生

カビの発生が見られます。

こちらもカビの根を殺す防カビ下塗りをおこない、下塗り・上塗り二回の三層四工程をおこないます。
