## 工事写真報告書

工事名 シャトレ中原B 様

工事箇所 屋上・外壁・その他 塗装

工事施工者 ベストホーム株式会社

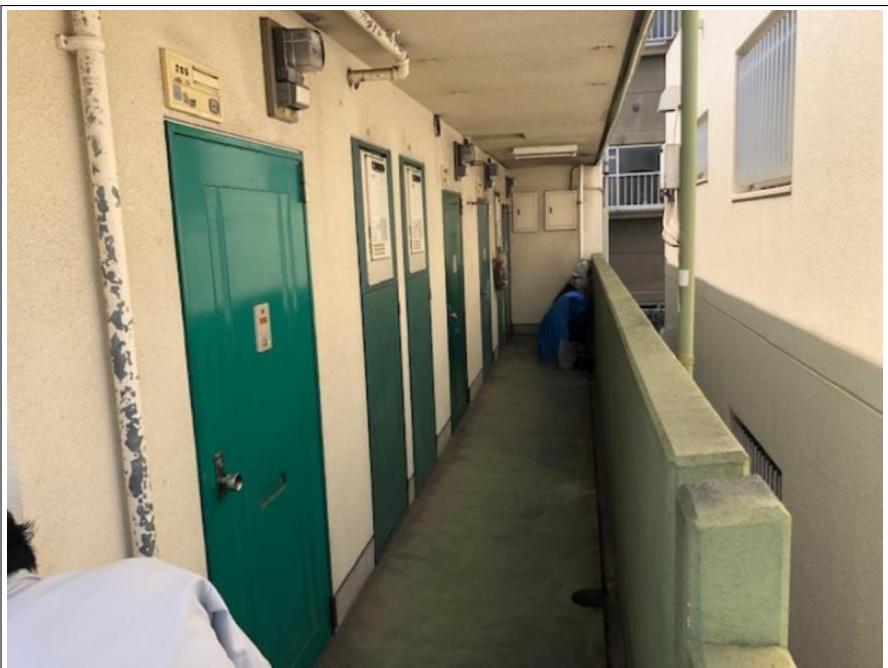
共用部 廊下

屋上とは別に、床・階段・ベランダ部の土間と立上りも塗装をおこないます。

この部分は入居者様が利用されますので、骨材の入ったノンスリップタイプの塗装をおこないます。

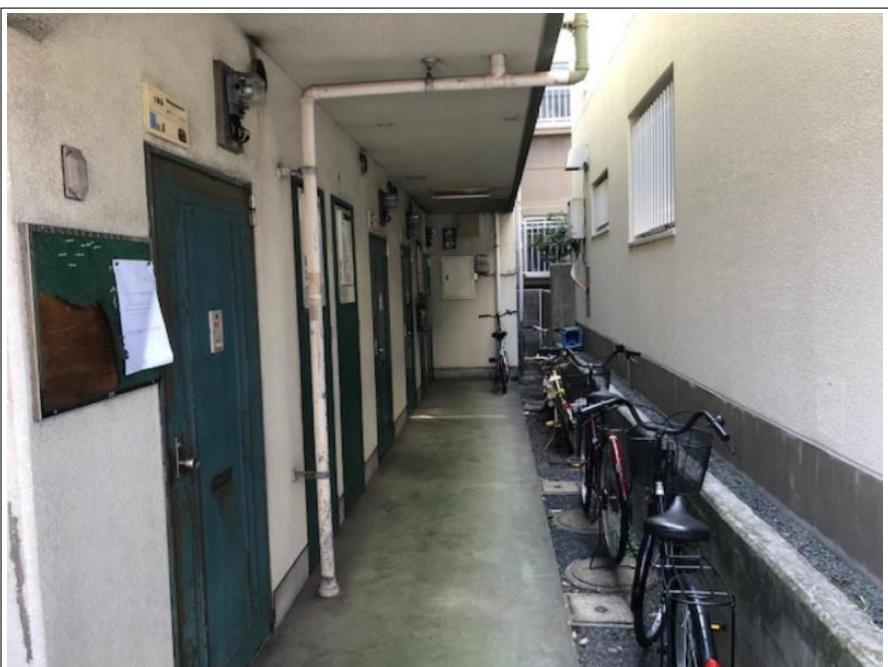
共用部 廊下

歩行部は、下塗・上塗・上塗・トップ・トップの3層5工程をおこないます。

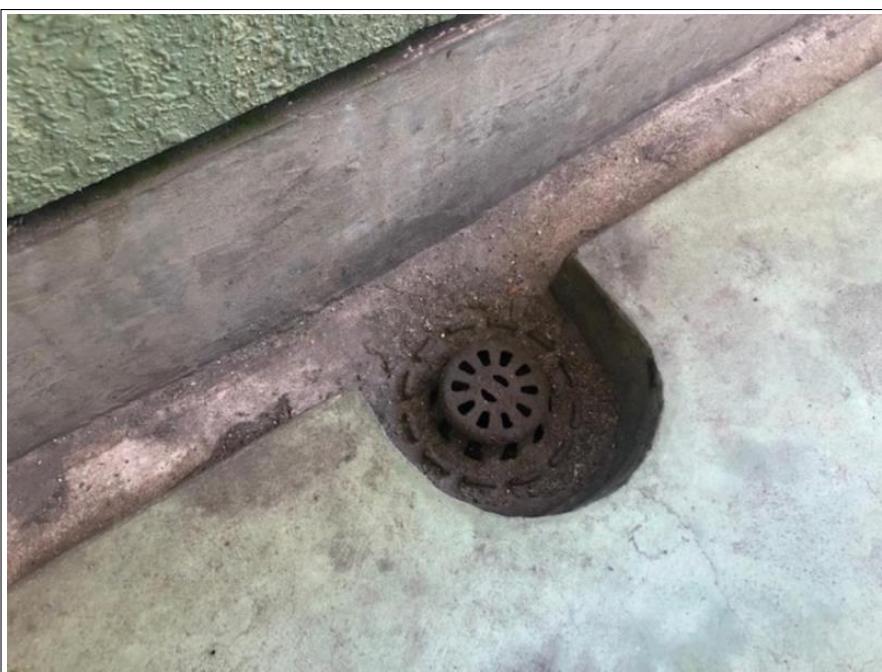
ドレン

こちらも塗装をしていきます。

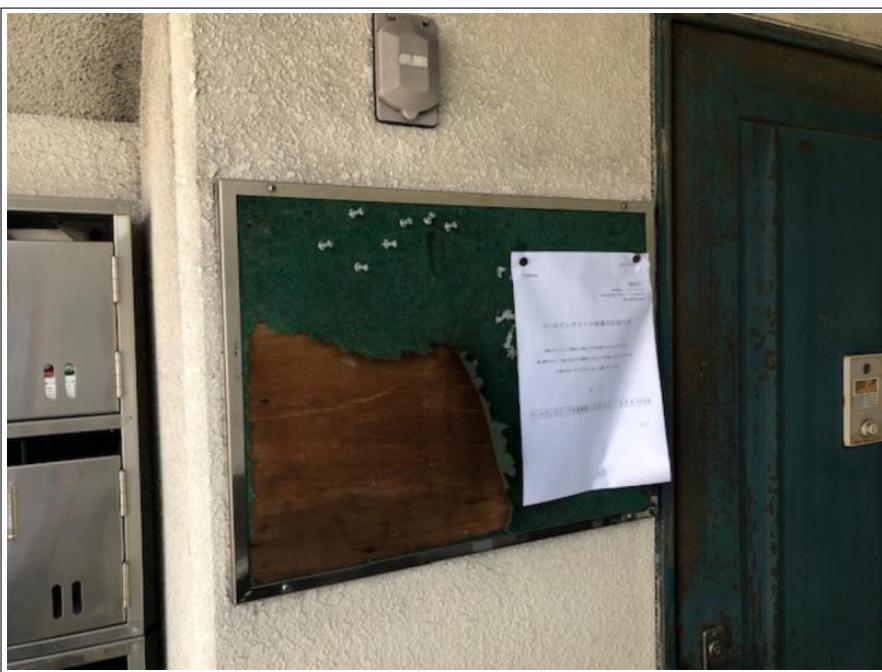
掲示板

こちらは取替えをおこないます。

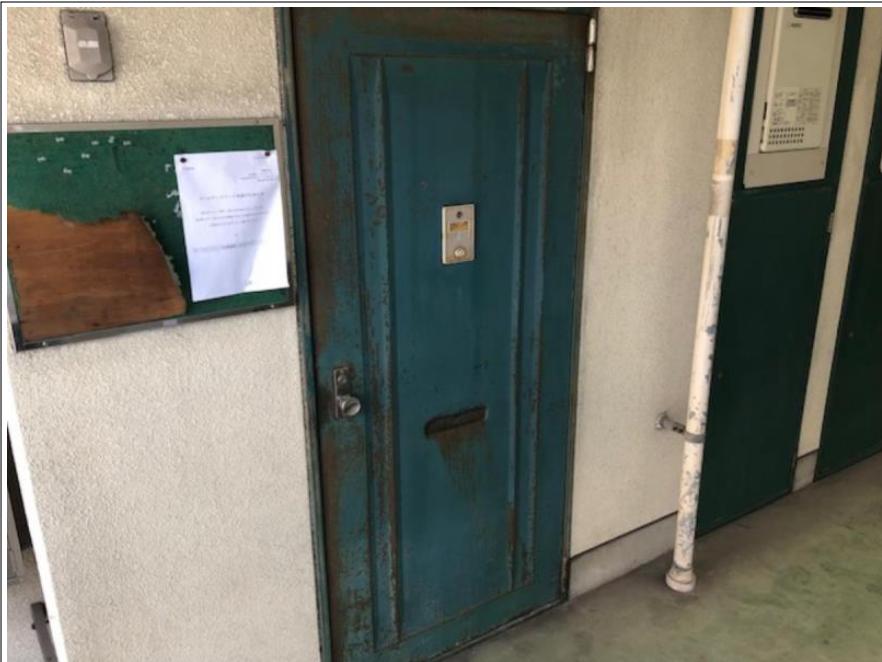
## 扉

こちらは鉄・スチール素材になります。

劣化進むと腐食やサビの発生がしてきますので、劣化が進む前のメンテナンスをお勧め致します。

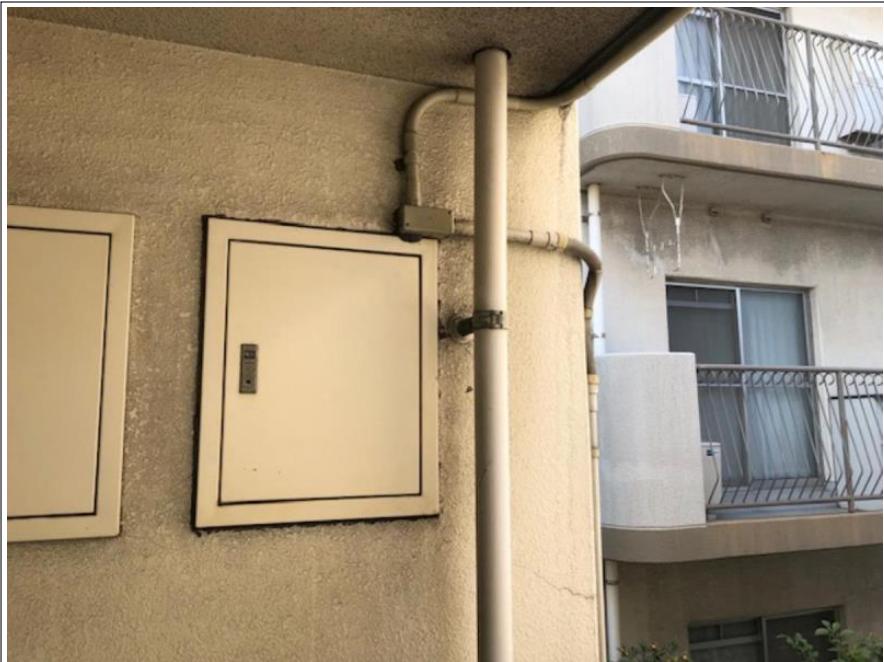
### 樋・その他配管

この部分は塩ビ素材になります。  
劣化すると割れが生じたりすること  
がありますので、塩ビ専用の下塗り  
をおこない塗装をしていきます。

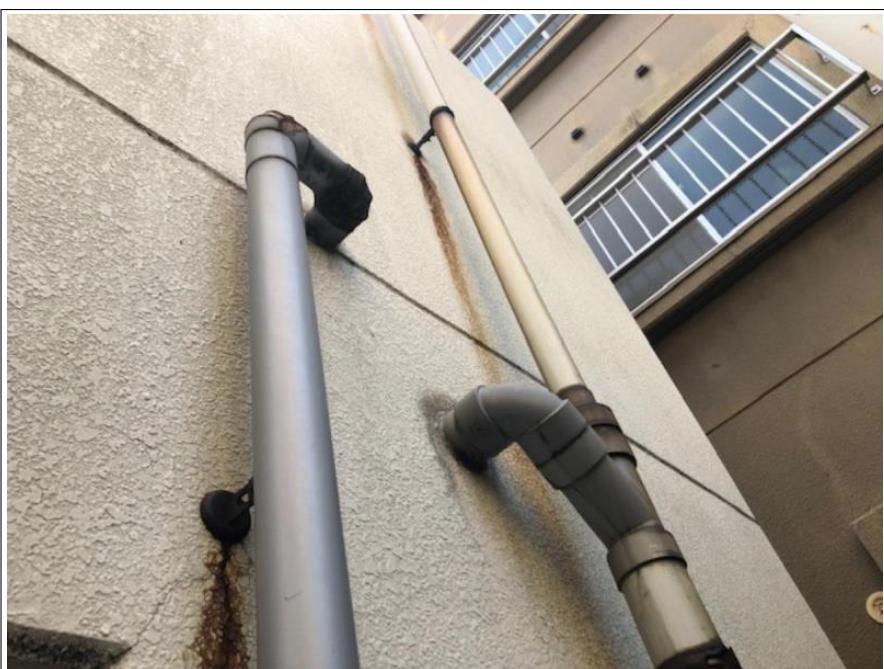
### 樋・その他配管

※止め金具は鉄・スチール素材にな  
りますので、サビ処理をおこない塗  
装をしていきます。

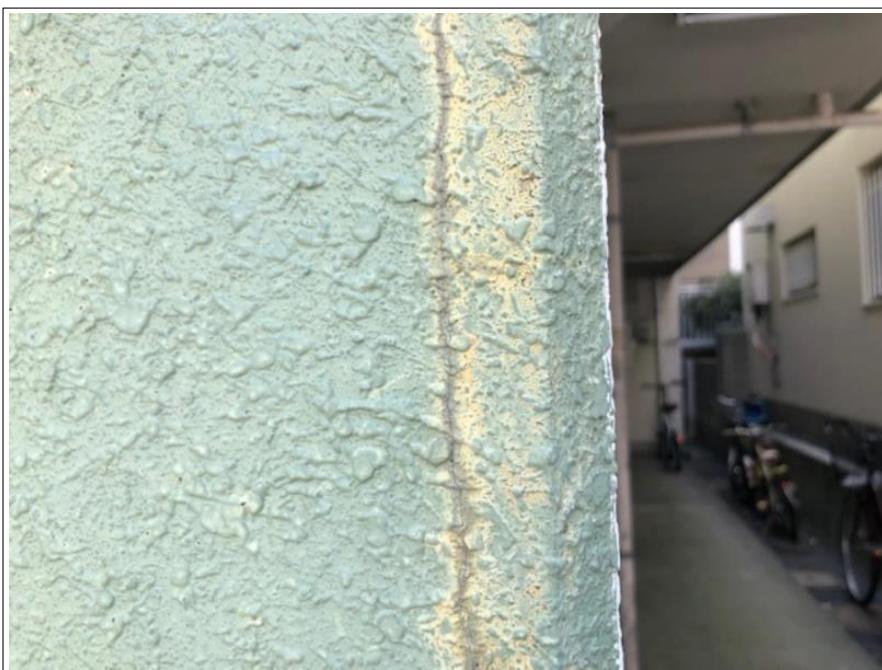
外壁 クラック部

劣化している部分があります。  
この部分から雨水や湿気、炭酸ガス等が直接浸入し躯体・ボードの痛みや建物の寿命に繋がりますので、下塗りやシーリング材等で補修をおこない、塗装をしていきます。

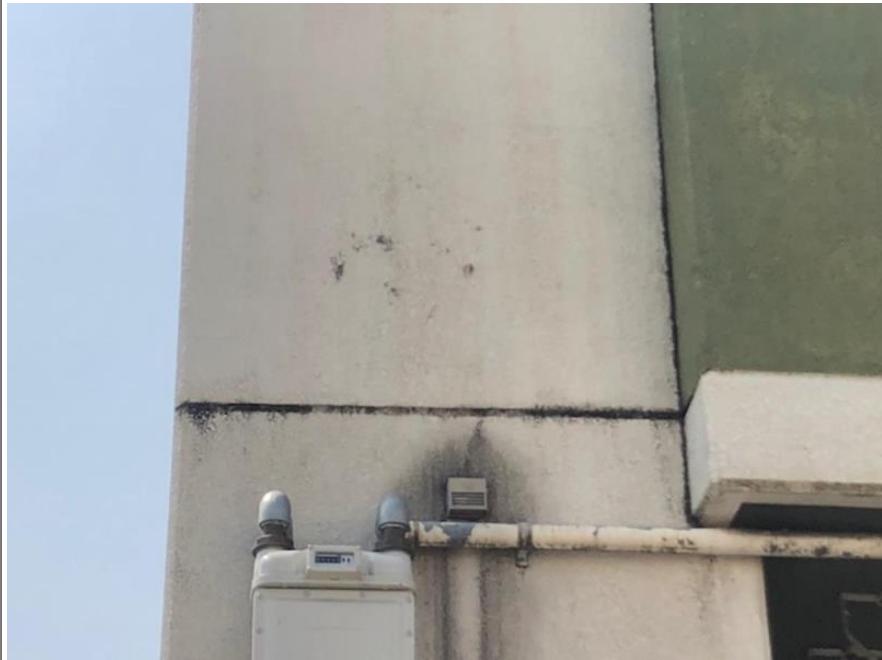
## 外壁 シーリング部

全体的に劣化しております。

この部分から雨水や湿気、炭酸ガス等が直接浸入し躯体・ボードの痛みや建物の寿命に繋がりますので、フライ一刷り込み・シーリング補修等をおこない、塗装をしていきます。

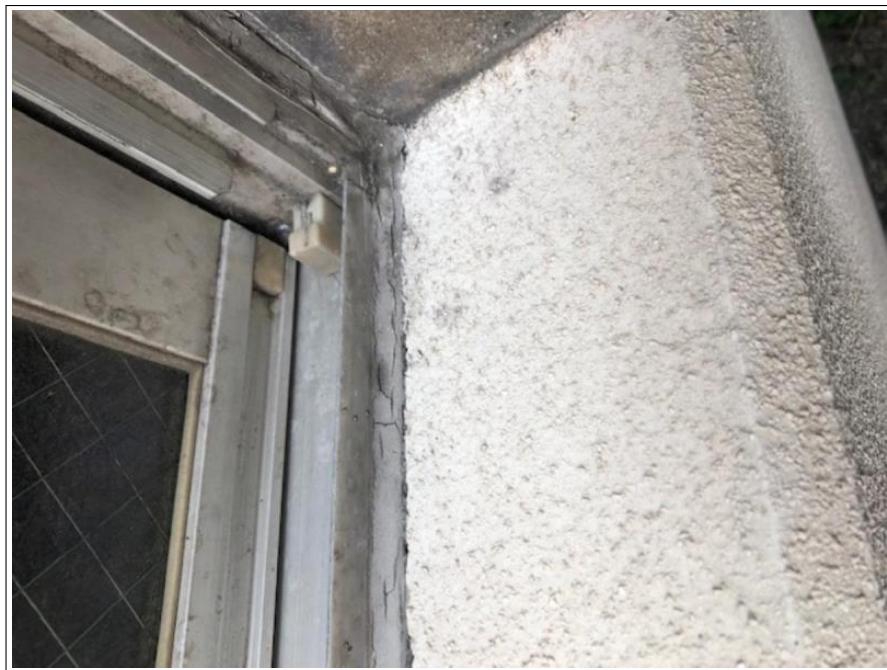
## 共用部 サッシ廻りシーリング部

サッシ廻りも劣化しています。この部分は深く撤去の際にサッシや外壁を痛めたり、打替え後に雨漏れしてくる場合がありますので、打増しをおこない塗装をしていきます。
