工事写真報告書

工事箇所 屋根・外壁・その他 塗装工事

工事住所 北九州市 八幡西区 星ヶ丘

工事施工者 ベストホーム株式会社

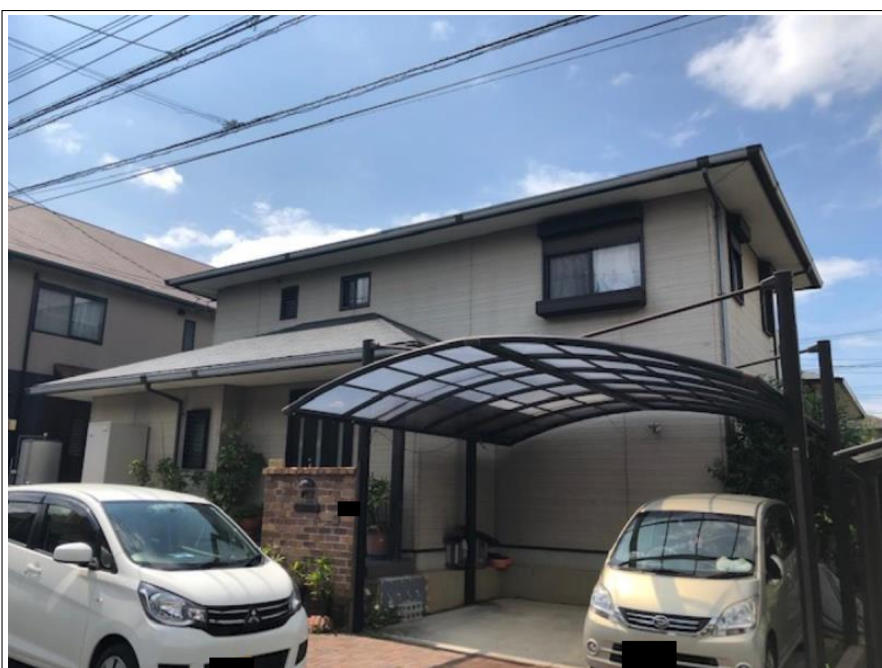
外観

カーポートの部分に関しましては、
年数が経っており足場を組む際に屋
根材を外すと、経年劣化している為
割れる恐れがあります。

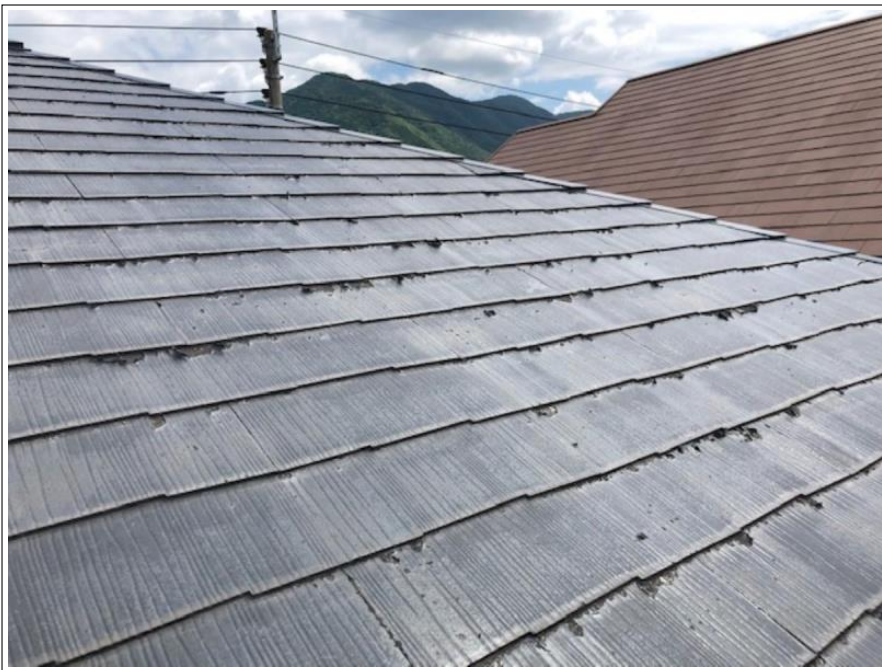
屋根

この素材はセメント:アスベスト(又は[°]ル[°]纖維)が85:15で作られています。

表面の塗装が新築当時はアクリル塗装を焼き付けており、7年ぐらい経過すると表面の防水効果が低下し、だんだん反りや割れが生じてきます。

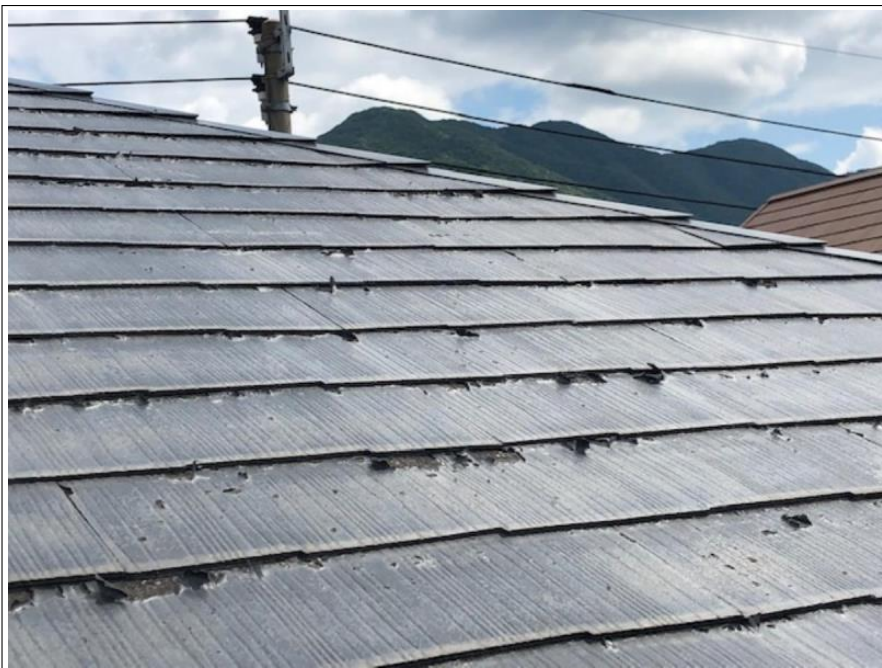
屋根

劣化し割れや反りがひどくなり葺き替えとなると、アスベストが入っているので処分費がかなりかかりますので、早めの塗装と維持をお勧めします。

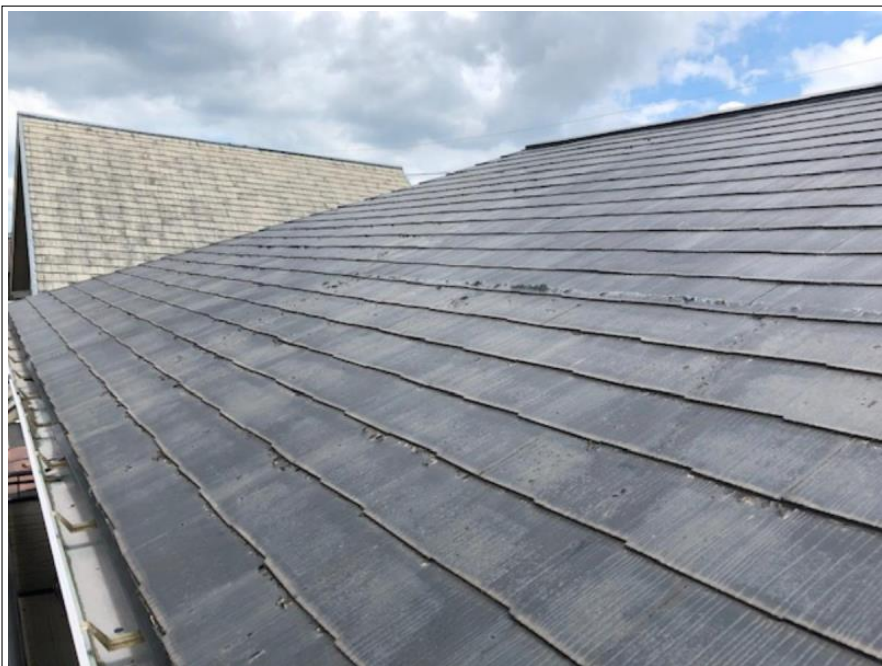
屋根

同上

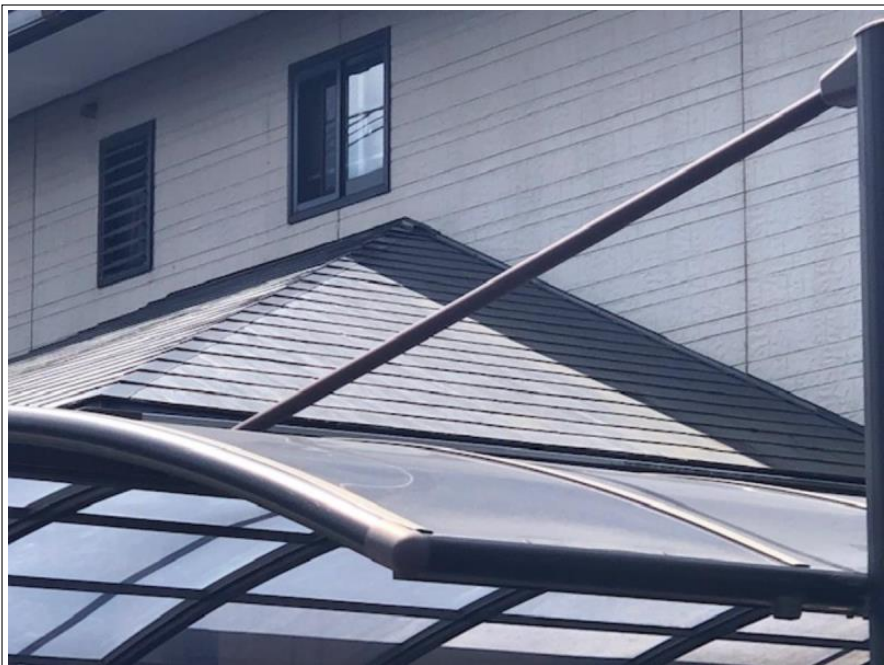
屋根

同上

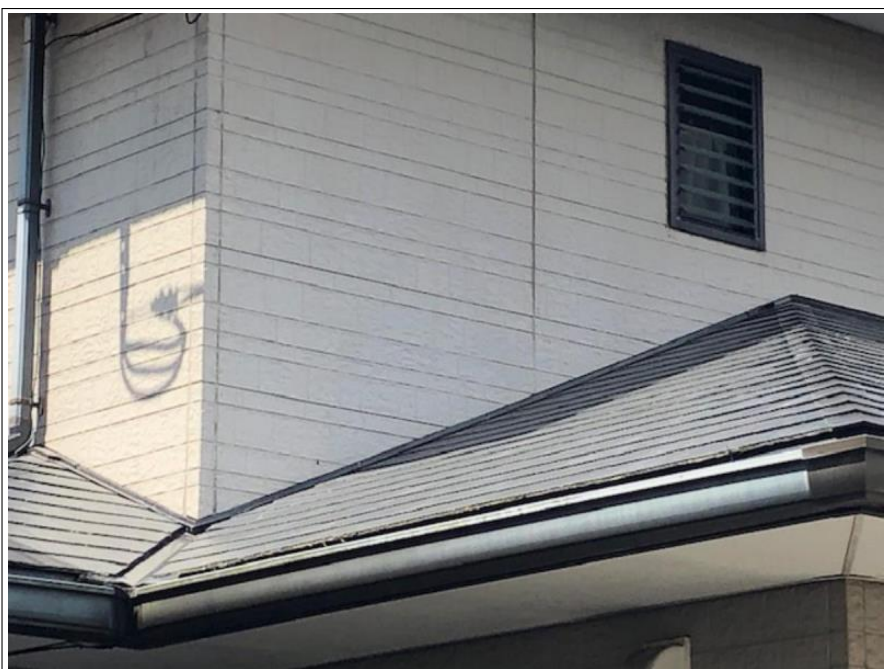
屋根

同上

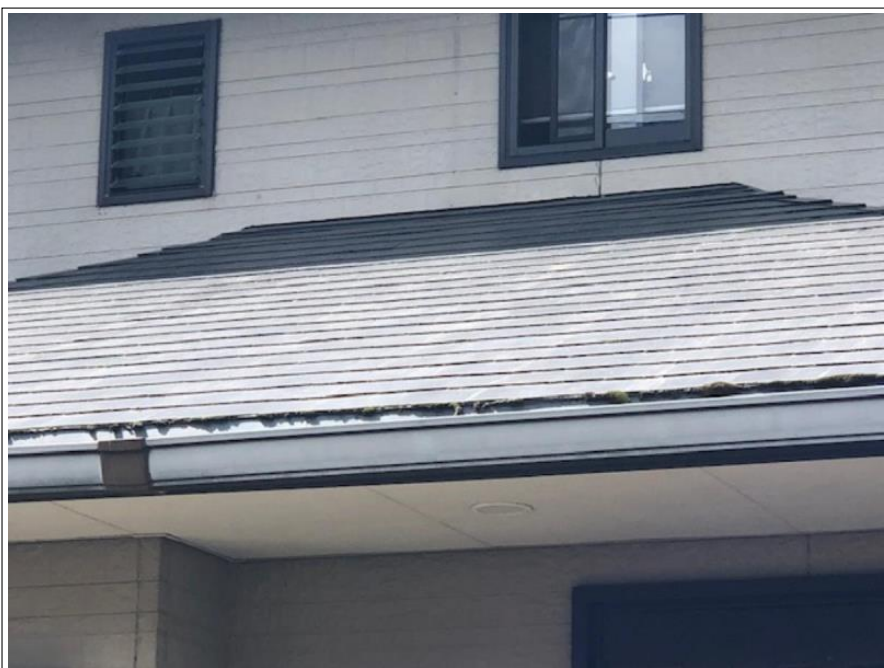
屋根

同上

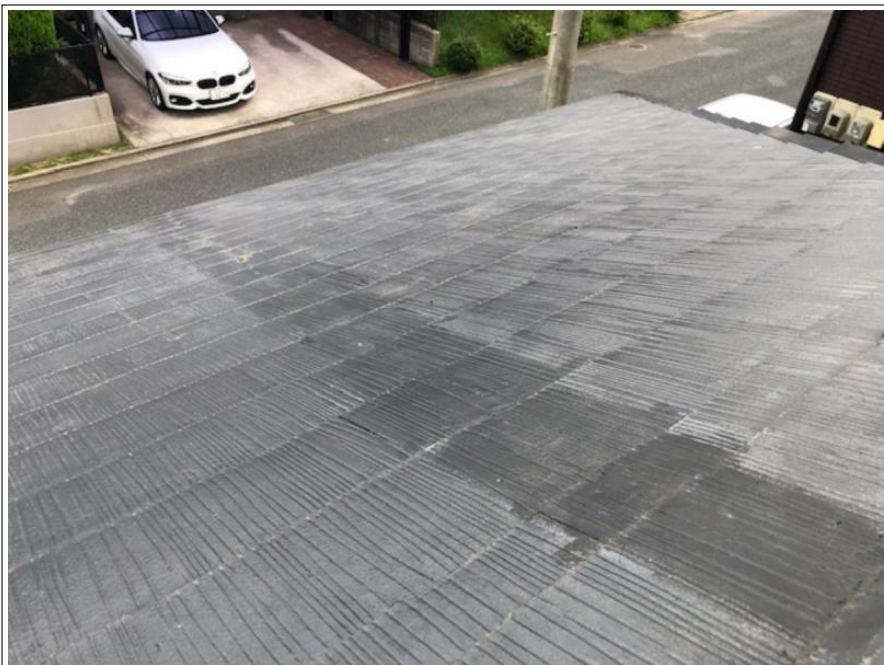
屋根

同上

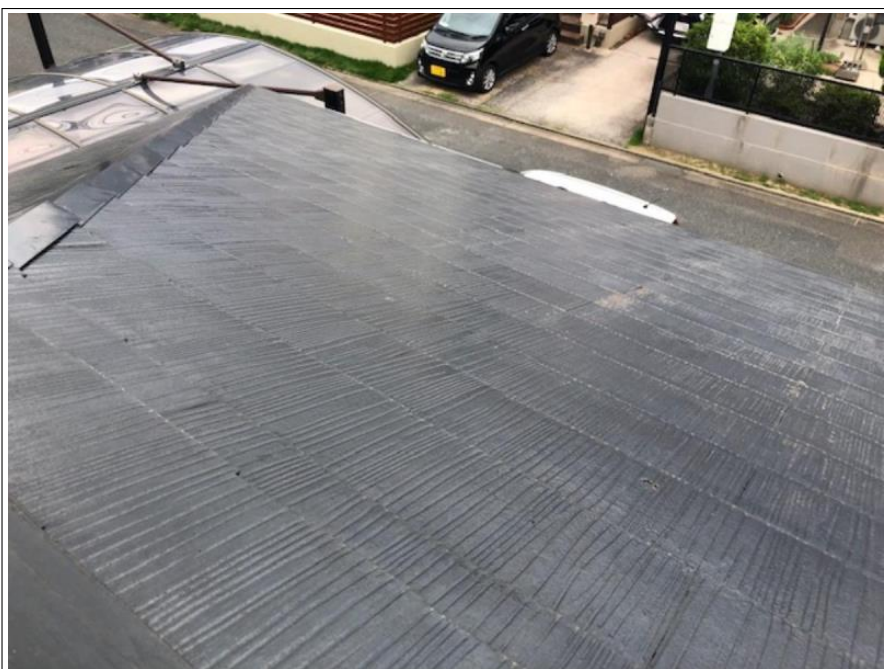
屋根

同上

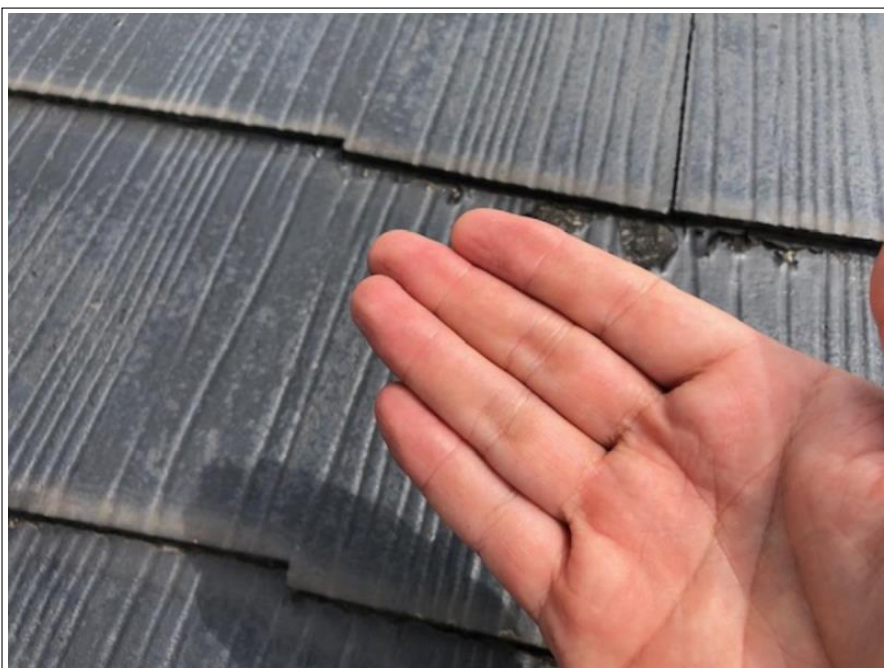
屋根

塗膜のチョーキング現象は見られないので、塗膜自体はまだ耐久性を保っている状態です。

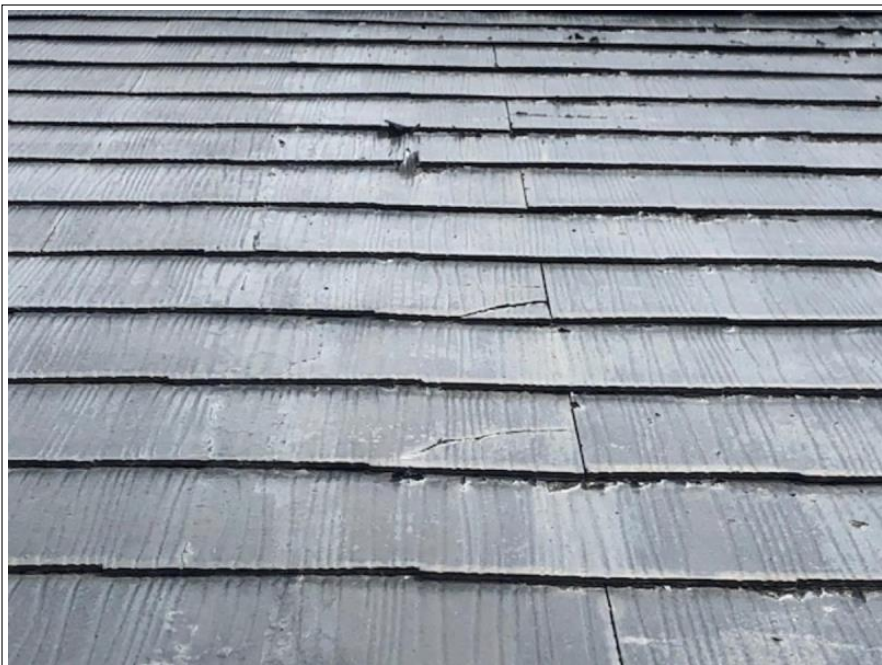
屋根

コロニアル自体の割れ・剥がれ・コケや藻の発生が見られます。

塗膜が残っている部分は問題ありませんが、近い内に塗装が必要になりますので、外壁と同じタイミングでの塗装をお勧め致します。

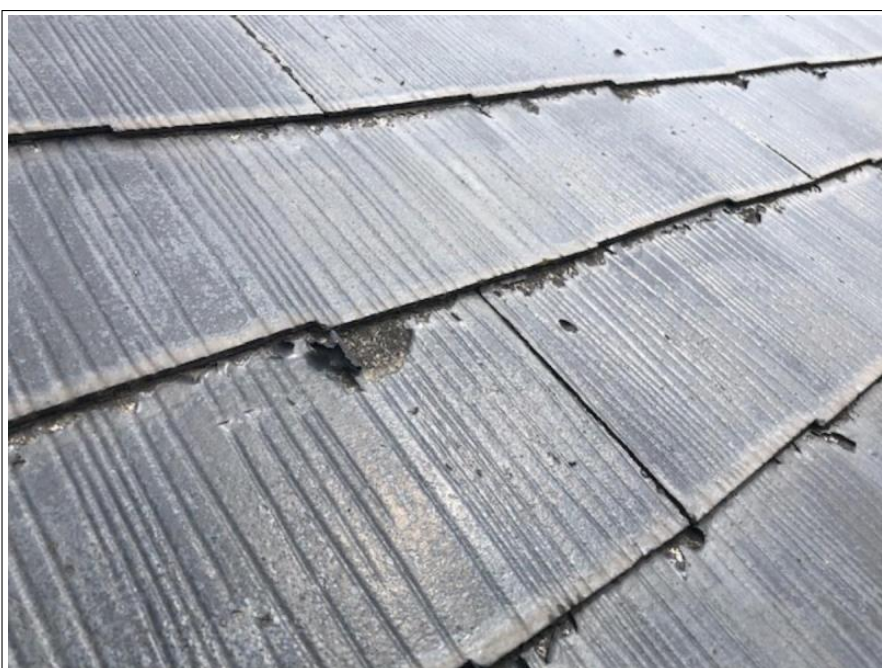
屋根

同上

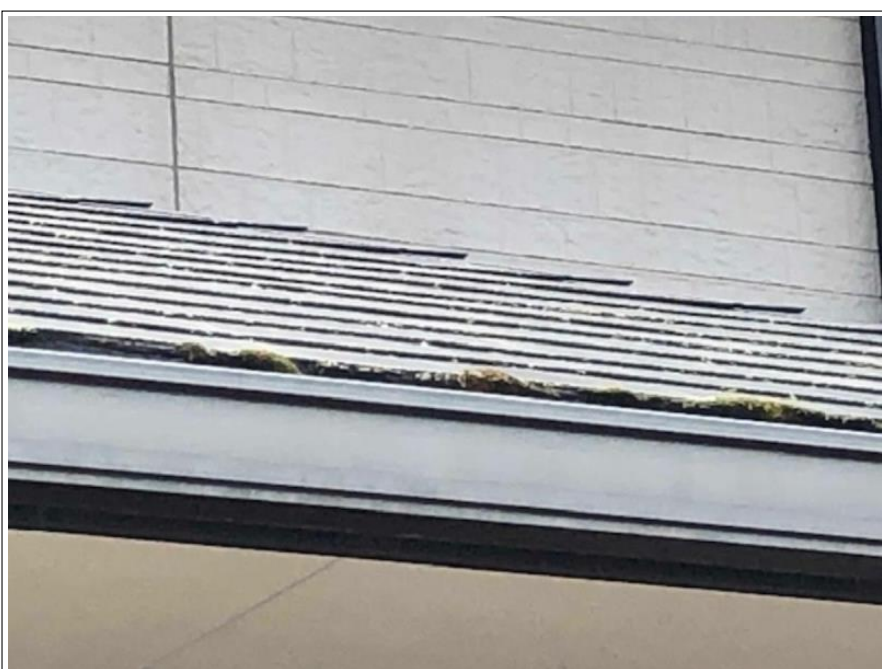
下屋根

同上

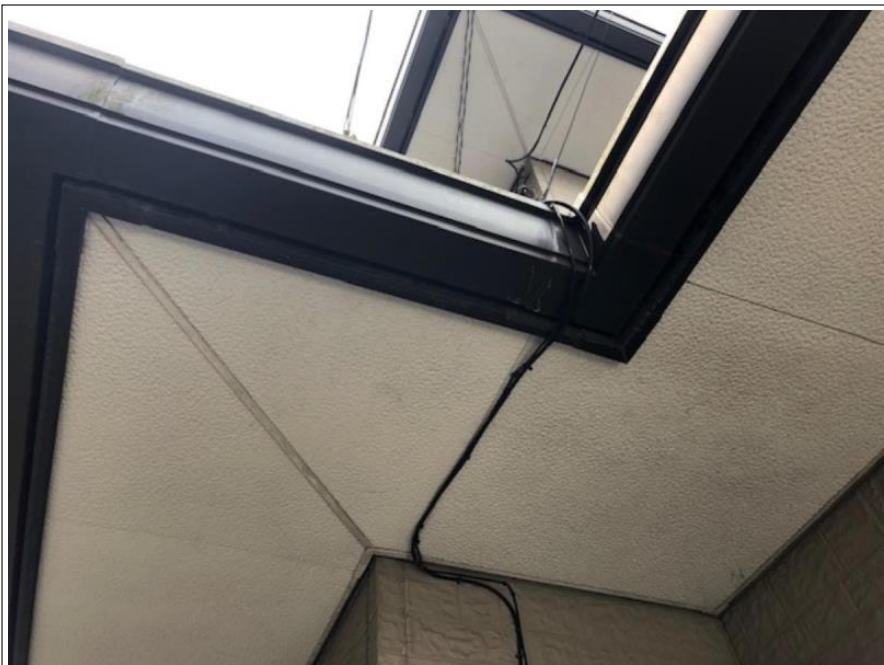
軒天

経年劣化しています。

この部分は、通気性の良い軒天専用の塗装をしていきます。

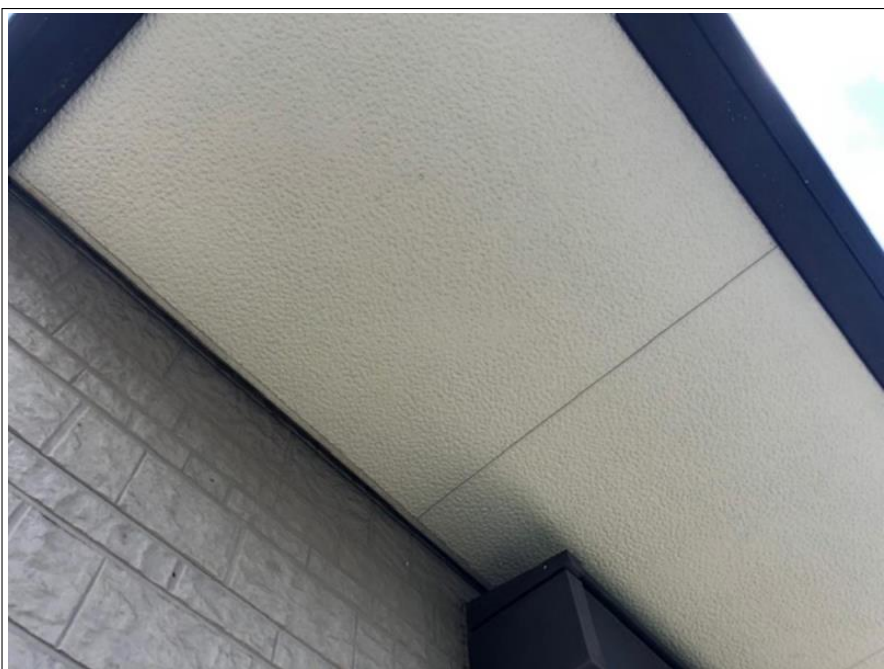
軒天

同上

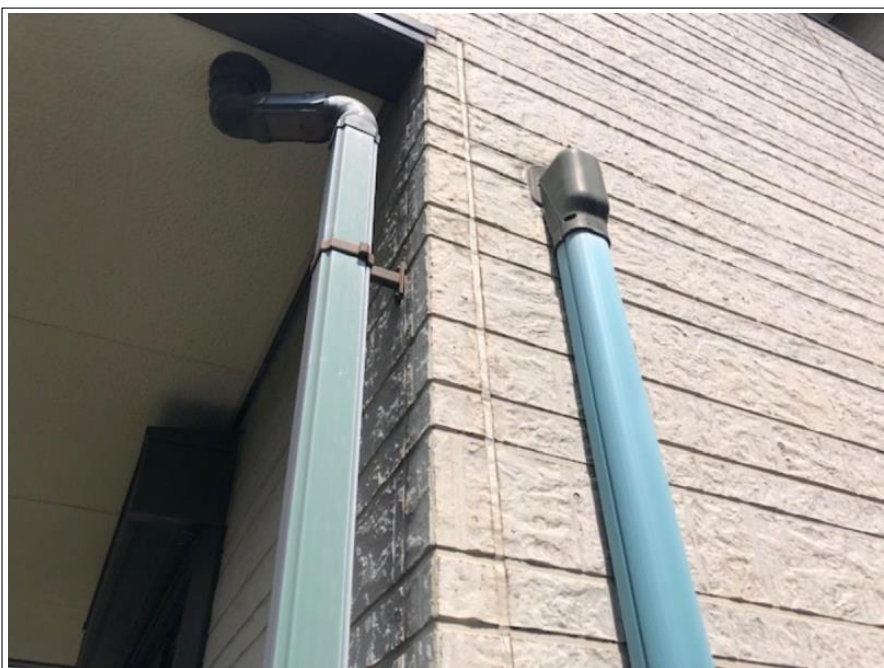
樋・ダクトカバー

この部分は塩ビ素材になります。

劣化すると割れが生じたりすることがありますので、塩ビ専用の下塗りをおこない塗装をしていきます。

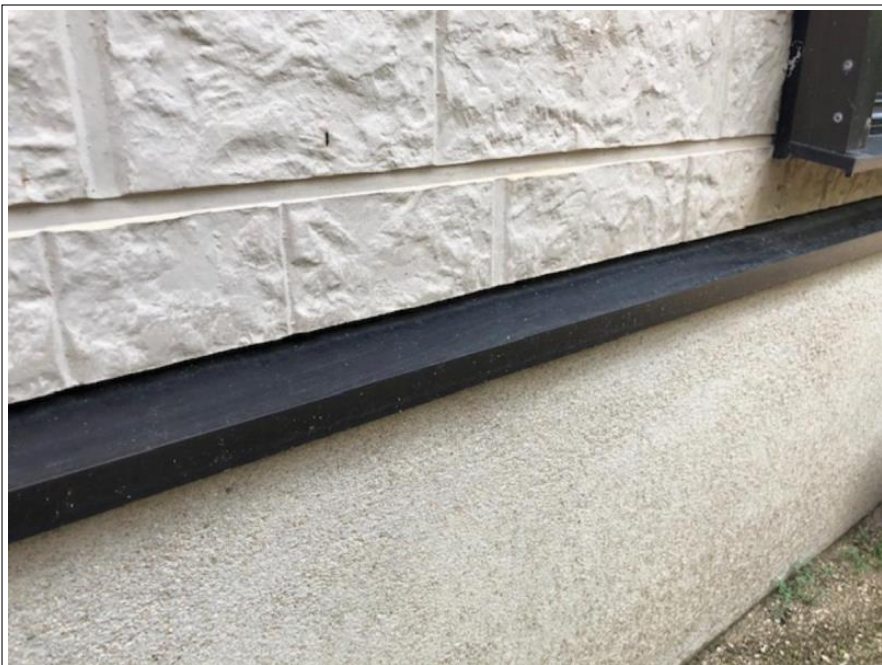
鉄部 【アルミ部は塗装不可】

鉄・スチール素材は、劣化が進むと腐食やサビの発生がしてきます。

対処方法

サビが発生しているうえに塗装をしてもすぐにサビが表面化してきますので、ケレン作業・サビ止め等の下地処理を行い塗装をしていく必要があります。

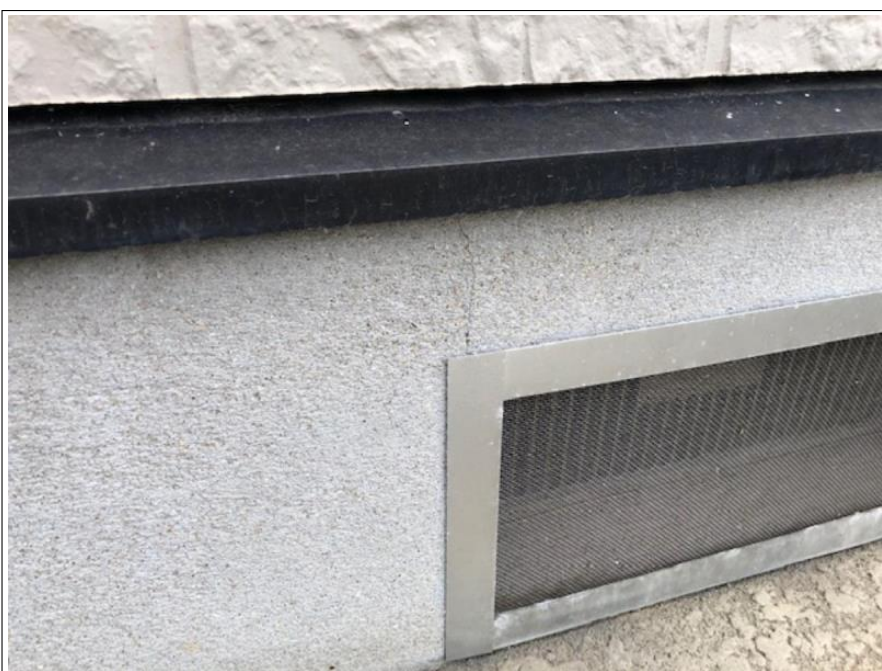
基礎

アルカリ性のコンクリートは空気中の二酸化炭素や酸性雨と結合することによって徐々に中性化されます。

中性化されたコンクリートは表面にヒビが入るだけでなく、内部の鉄筋の腐食や膨張につながり構造物の性能低下につながりますので、シーリング等で補修をおこないます。

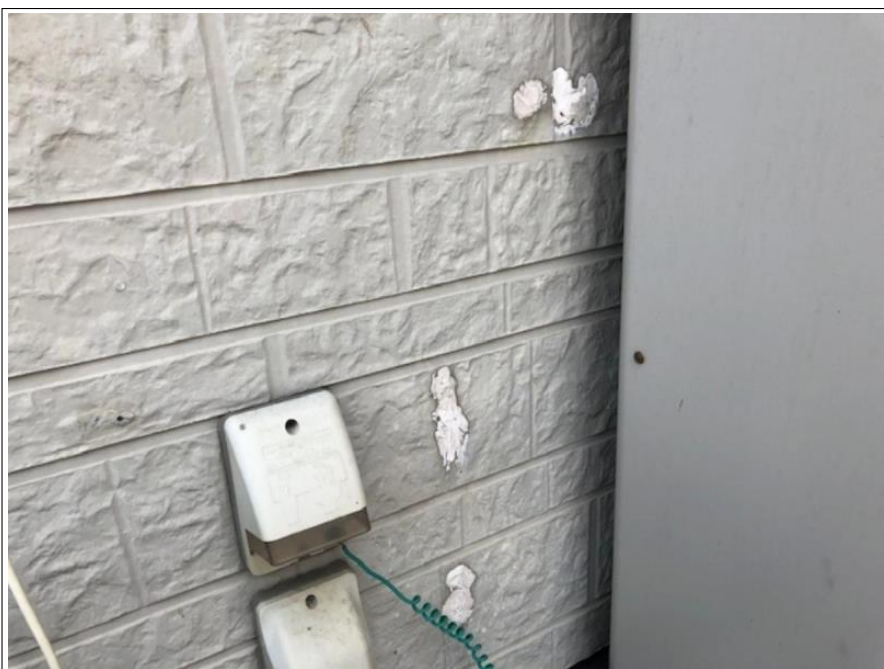
外壁 補修跡

補修跡が見られます。
この補修材が塗料が密着しないシリコン材の補修の場合は、撤去して新たに変性タイプのシーリング材で補修をおこなうか、逆プライマー等で塗料が密着するように下地処理をおこないます。

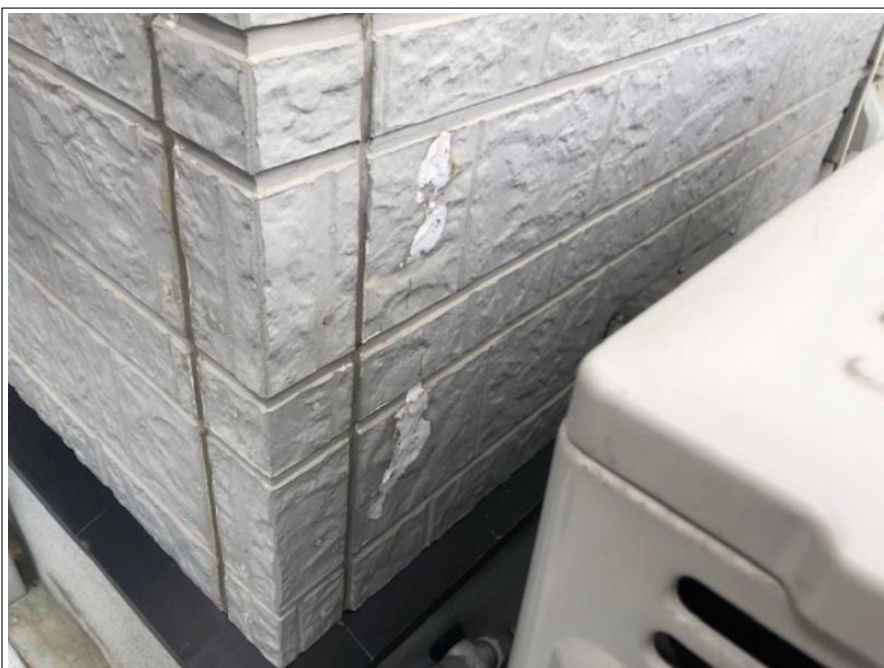
外壁 補修跡

同上

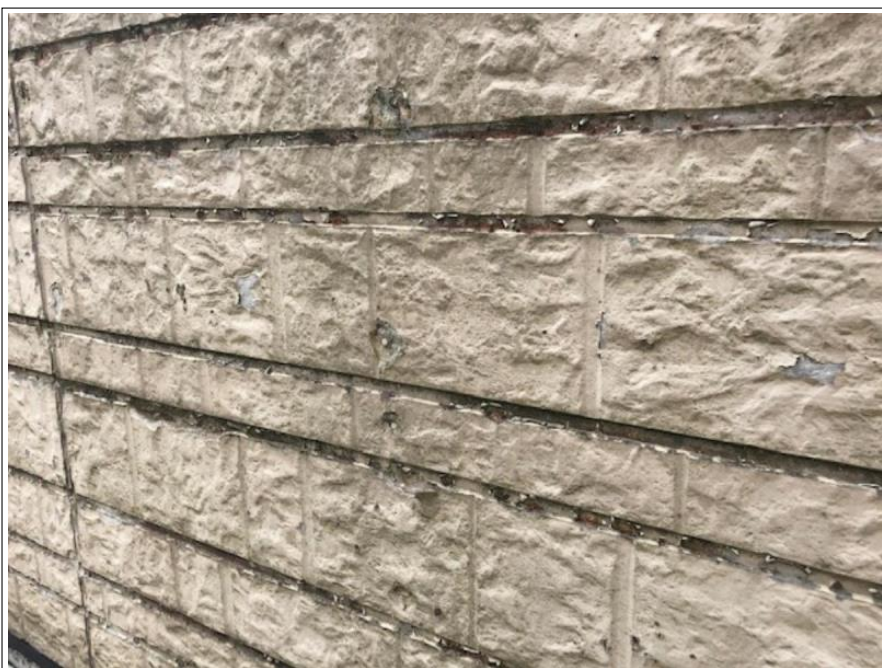
ベランダ 壁 剥離部

旧塗膜の剥離が見られます。
このまま塗装をしても旧塗膜から剥がれる恐れがありますので、浮いている外壁部の表面は除去し、その部分は吸い込みが激しい状態になりますので、下塗を2回おこなう施工をお勧め致します。

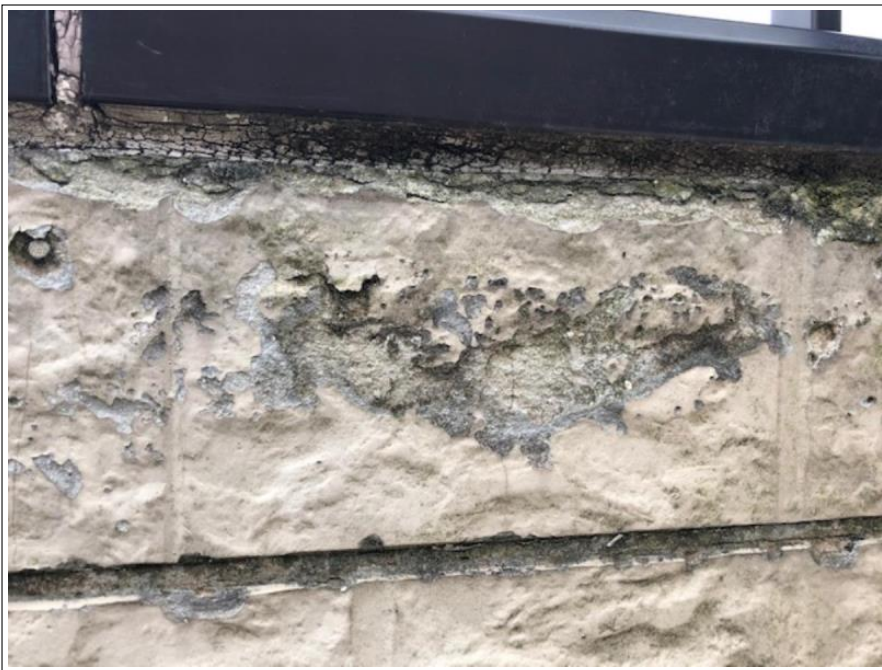
ベランダ 壁

同上

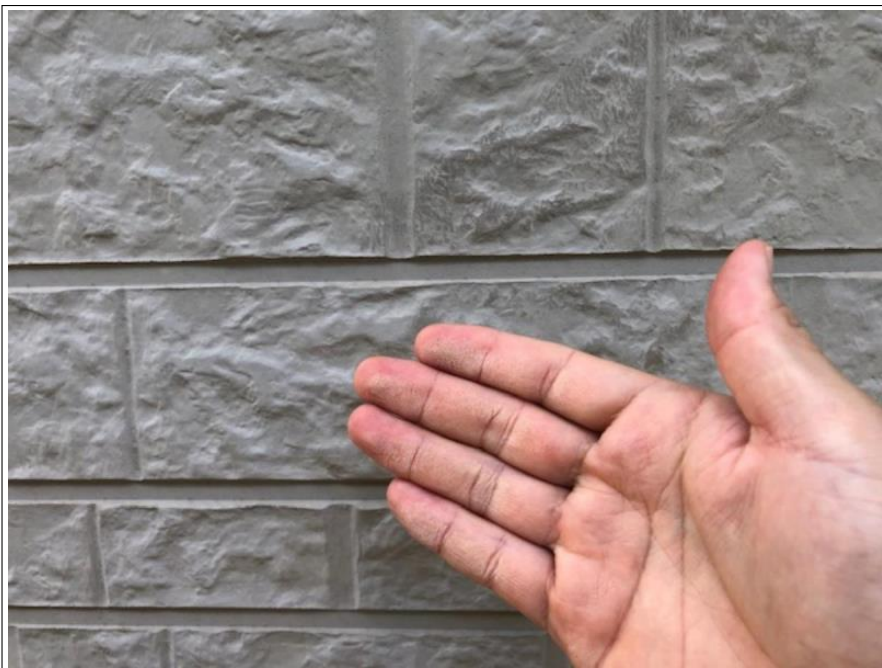
外壁 現状

紫外線などにより塗膜の表面が劣化し、チョークの粉状のような状態になっています。この状態になると表面から水や湿気を吸い込んでしまい、外壁や中の躯体の痛みにつながりますので、早めの塗装をお勧めします。

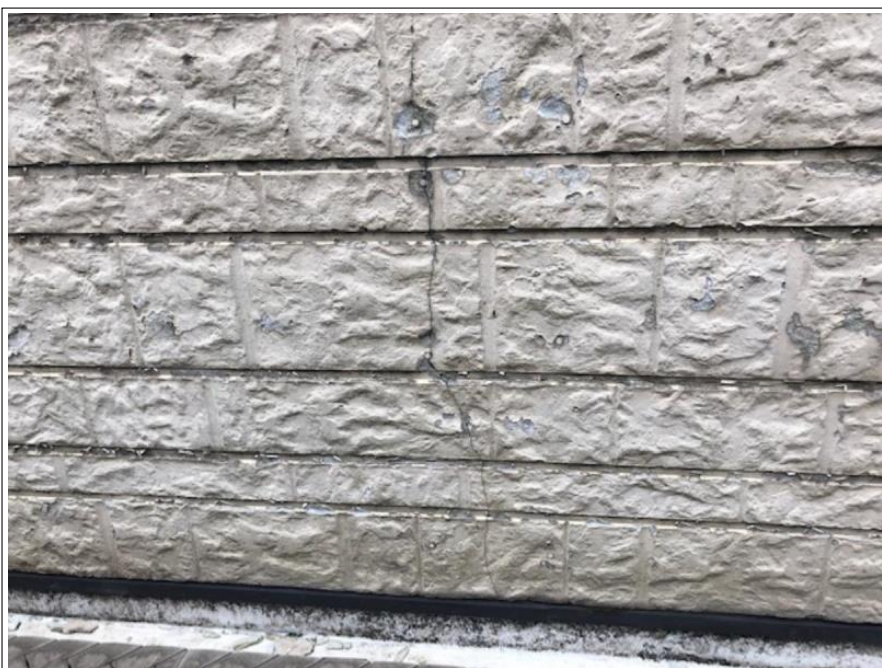
外壁 クラック部

劣化している部分があります。この部分から雨水や湿気、炭酸ガス等が直接浸入し躯体・ボードの痛みや建物の寿命に繋がりますので、下塗りやシーリング材等で補修をおこない、塗装をしていきます。

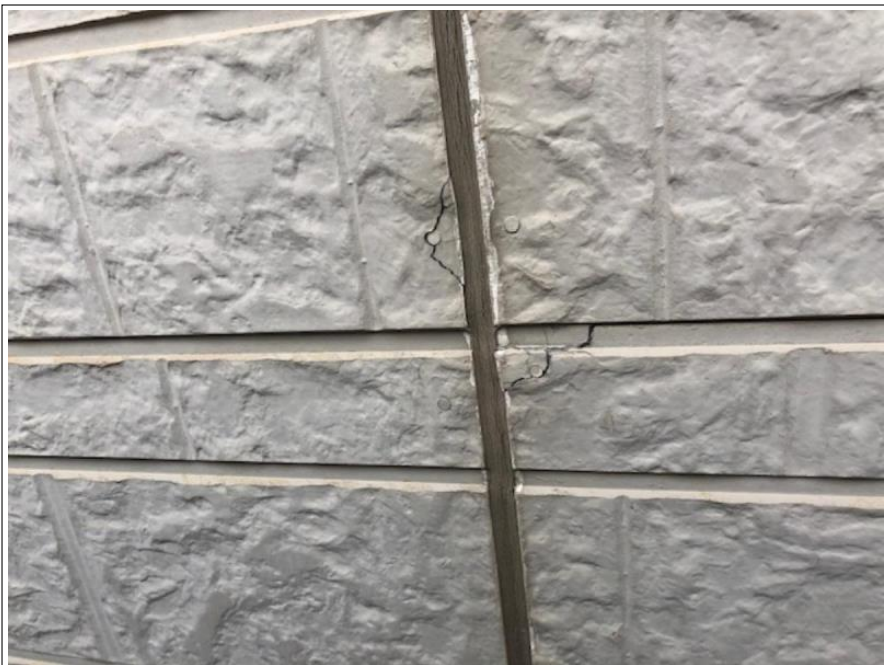
外壁 クラック部

同上

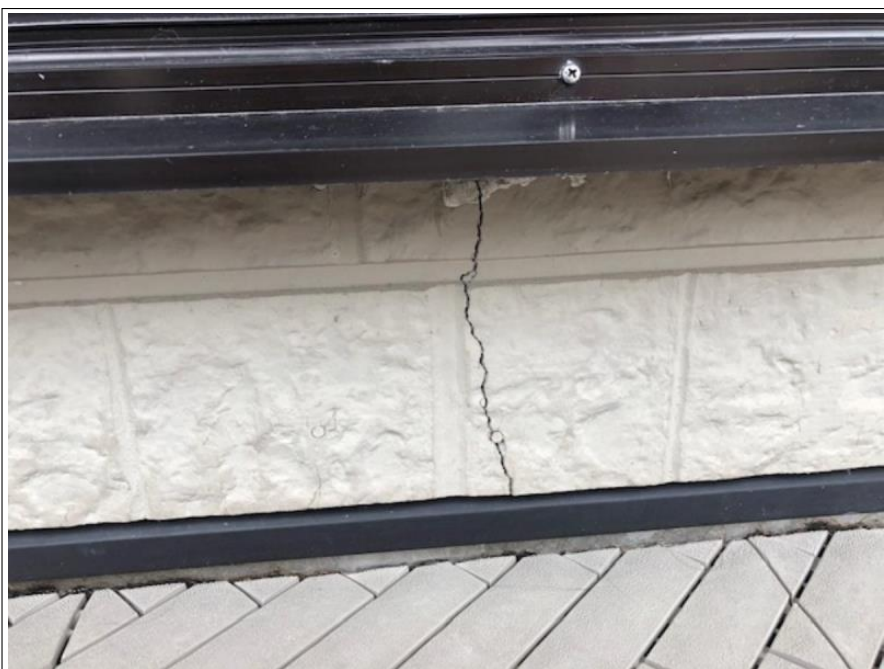
外壁 クラック部

同上

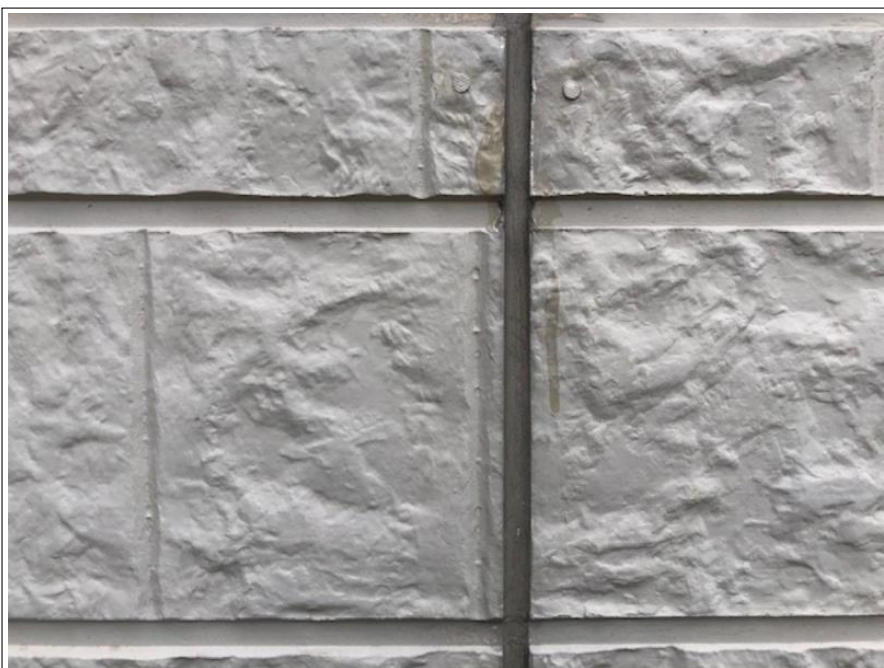
外壁 ボードシーリング劣化部

劣化している部分があります。
この部分から雨水や湿気、炭酸ガス
等が直接侵入し躯体・外壁の痛みや
建物の寿命につながりますので、
ボードシーリング部は打替えをおこ
ない塗装をしていきます。

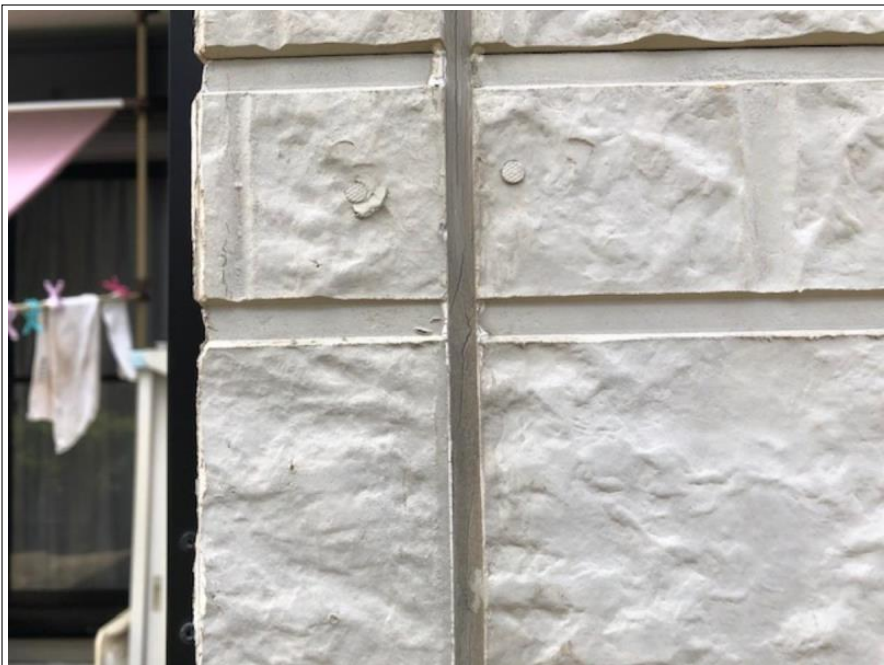
外壁 ボードシーリング劣化部

同上

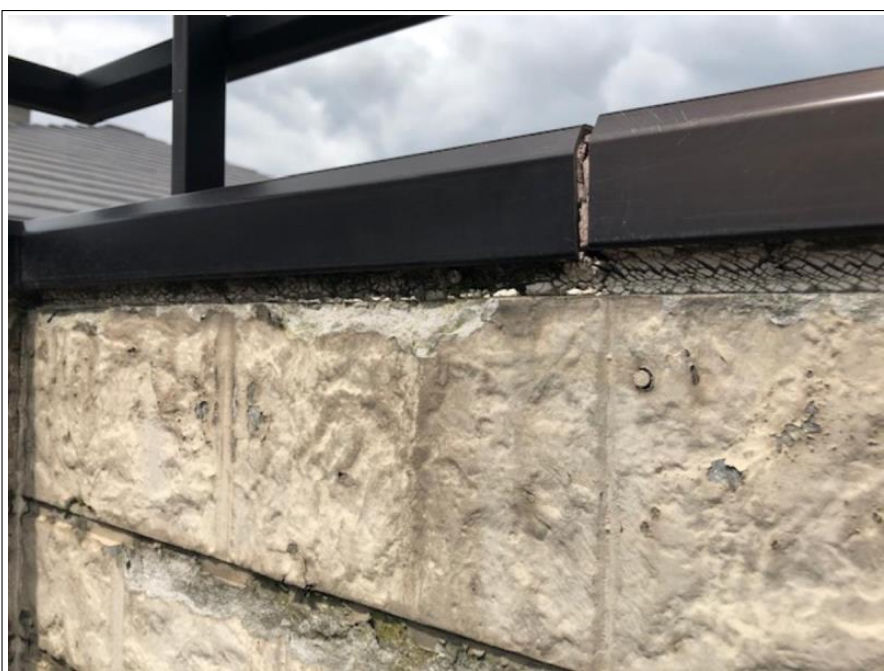
ベランダ 笠木

同上

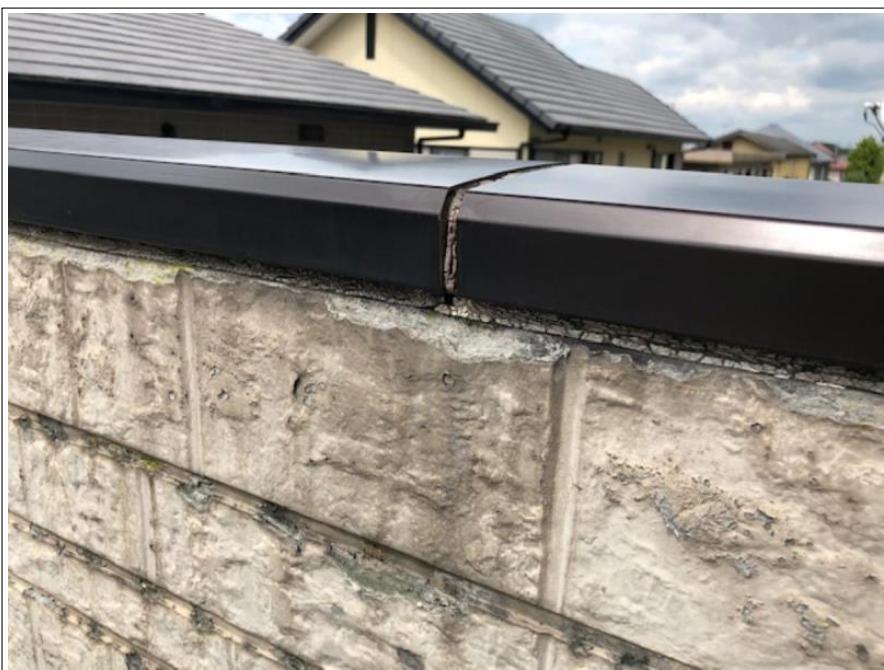
ベランダ 笠木

同上

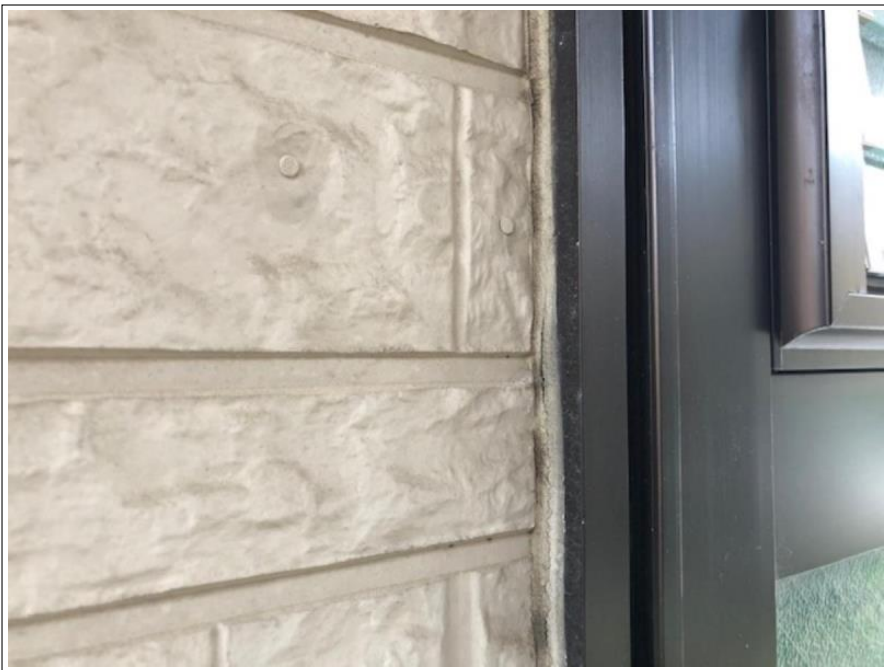
外壁 サッシ廻りシーリング部

サッシ廻りも劣化しています。この部分は深く撤去の際にサッシや外壁を痛めたり、打替え後に雨漏れしてくる場合がありますので、打増しをおこない塗装をしていきます。

※現状雨漏れしている場合は、打替え施工が必要になります。

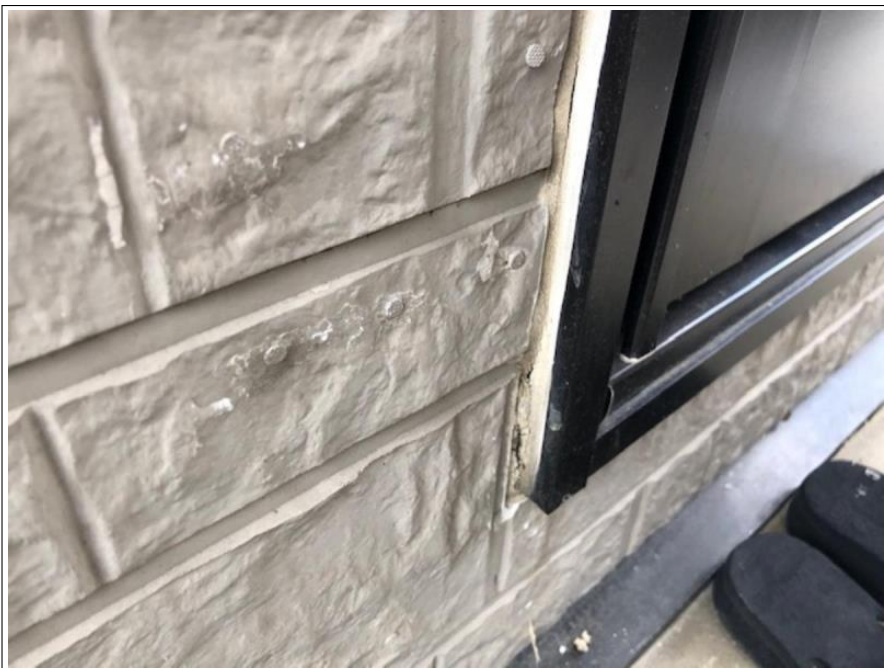
外壁 サッシ廻りシーリング部

同上

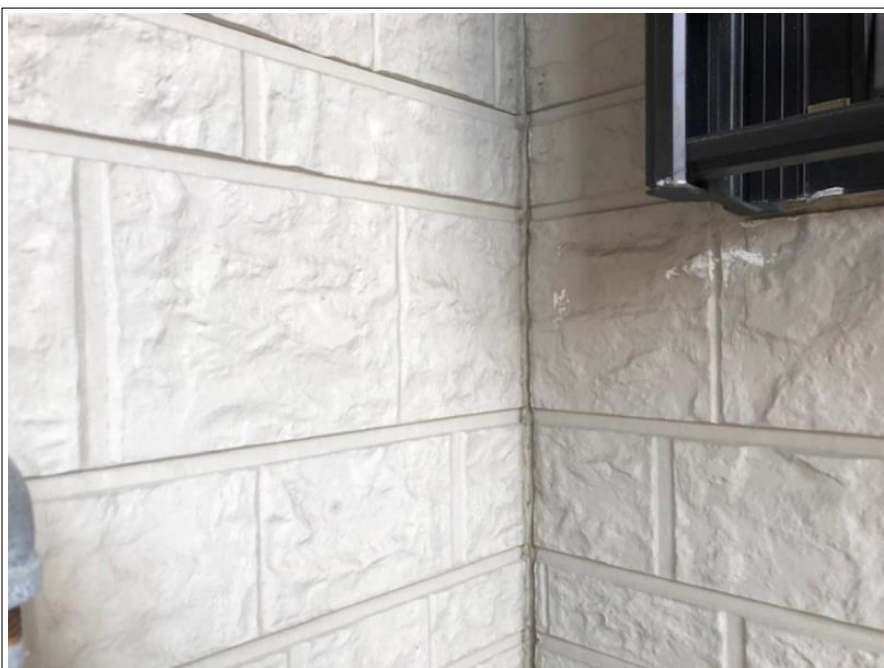
外壁 入隅シーリング部

同上

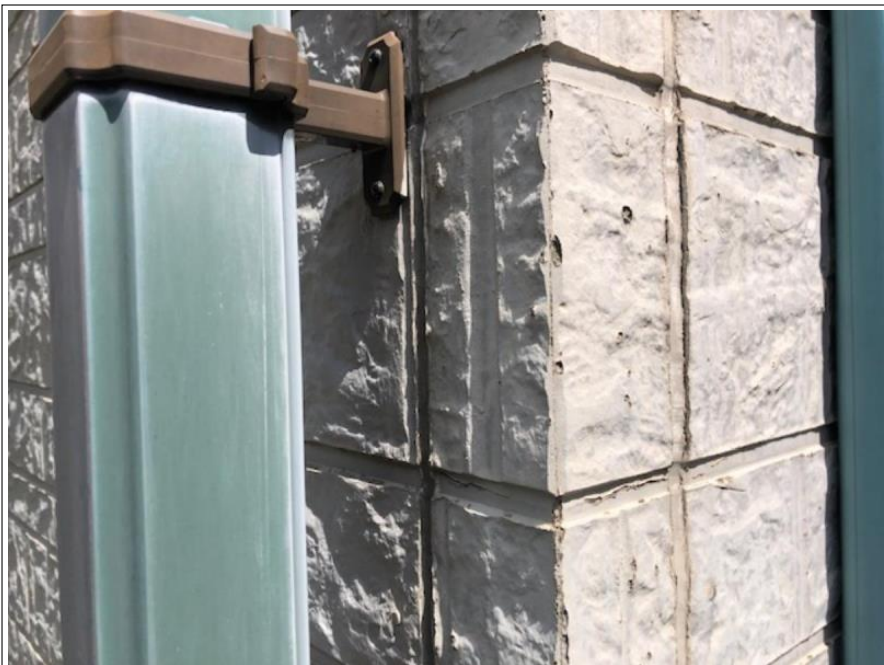
外壁 樋裏シーリング部

同上

※樋脱着は別途費用がかかります。

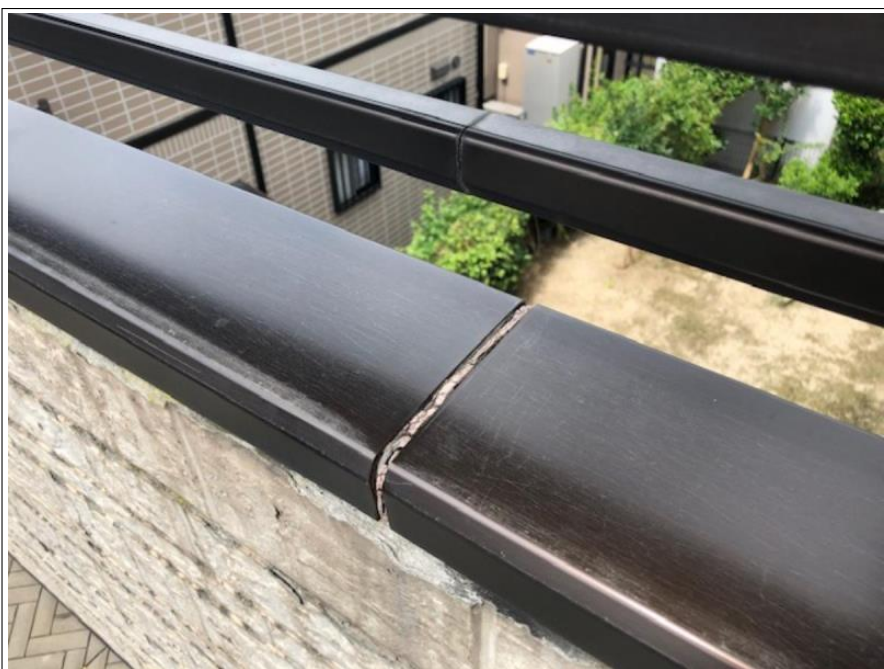
ベランダ 笠木

同上

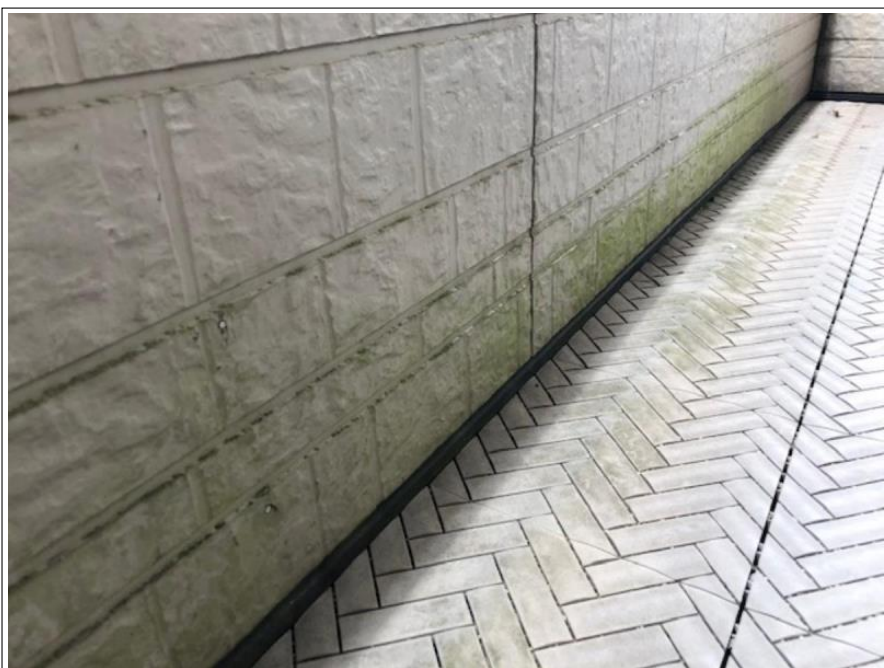
ベランダ カビ発生

カビの発生が見られます。

カビの上にくら良い塗装をしても、カビの根が残っている以上塗膜を突き破って表面化してきますので、カビの根を抑える必要があります。

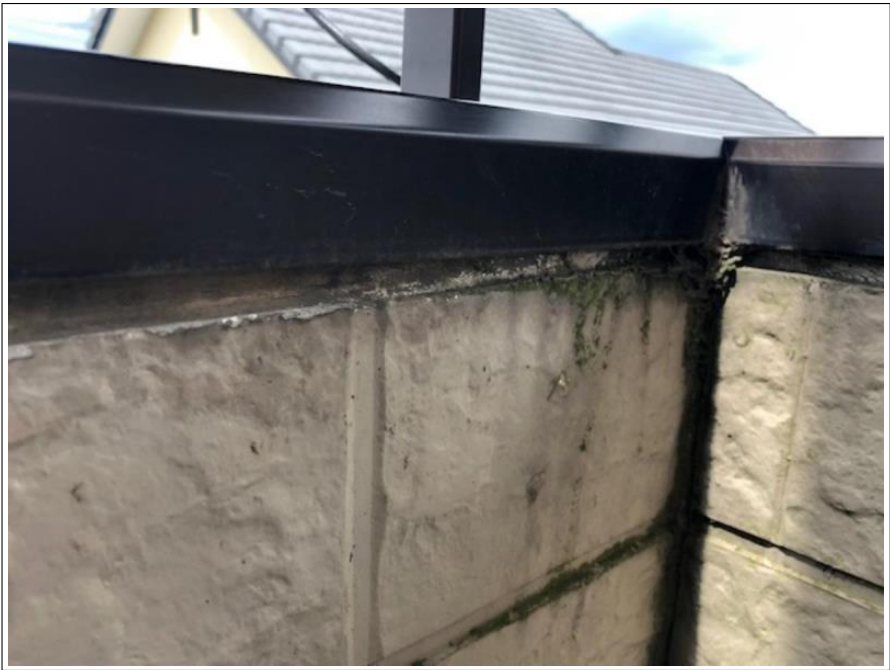
ベランダ カビ発生

同上

いくら高圧洗浄をかけても、カビの根が残ってしまいますので、カビの根を殺す防カビ下塗りをおこない、下塗り・上塗り二回の三層四工程をおこないます。
