工事写真報告書

工事箇所 屋根・外壁・その他塗装工事

工事住所 北九州市 八幡西区 星ヶ丘

工事施工者 ベストホーム株式会社

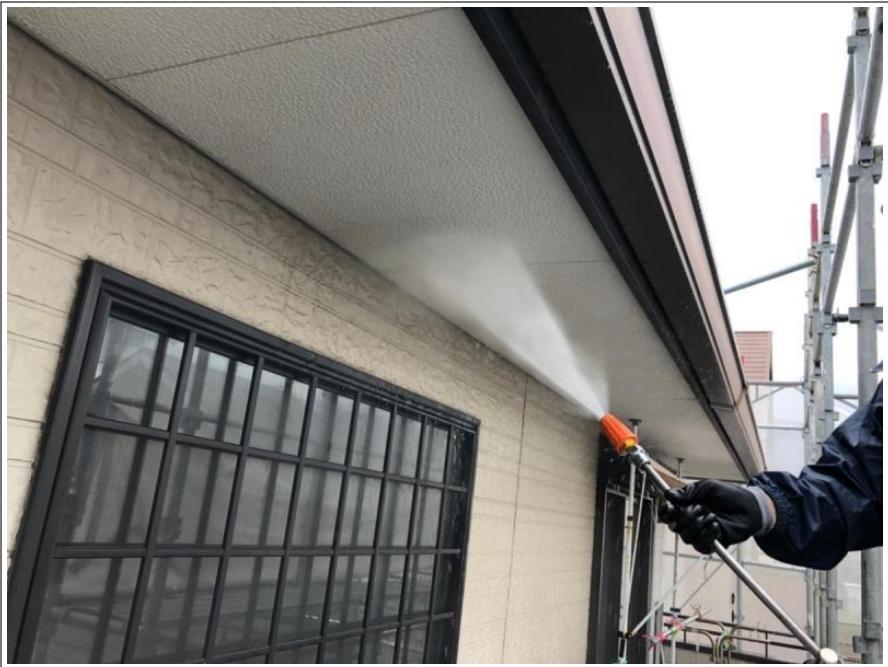
高压洗净

軒通

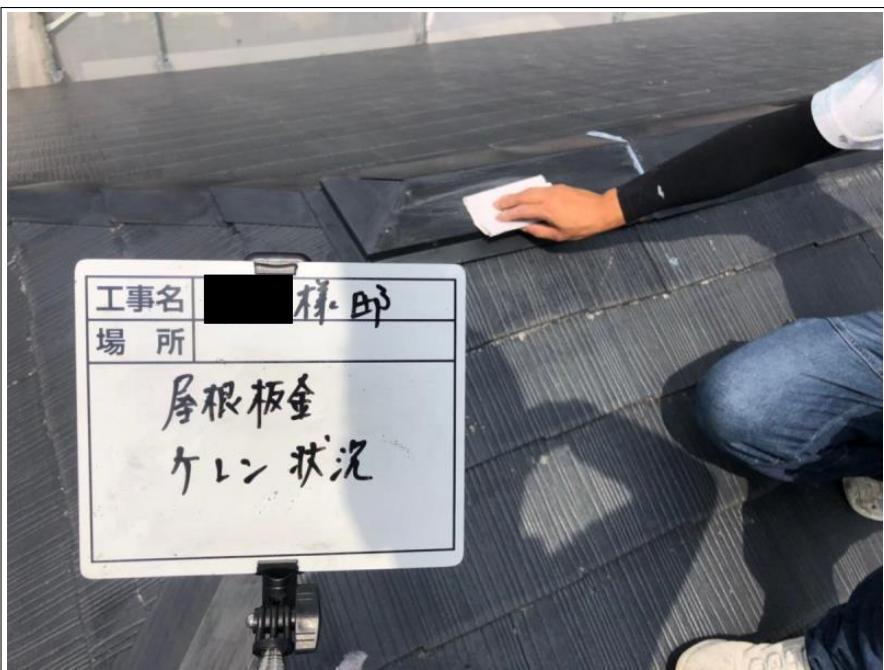
屋根

施工前

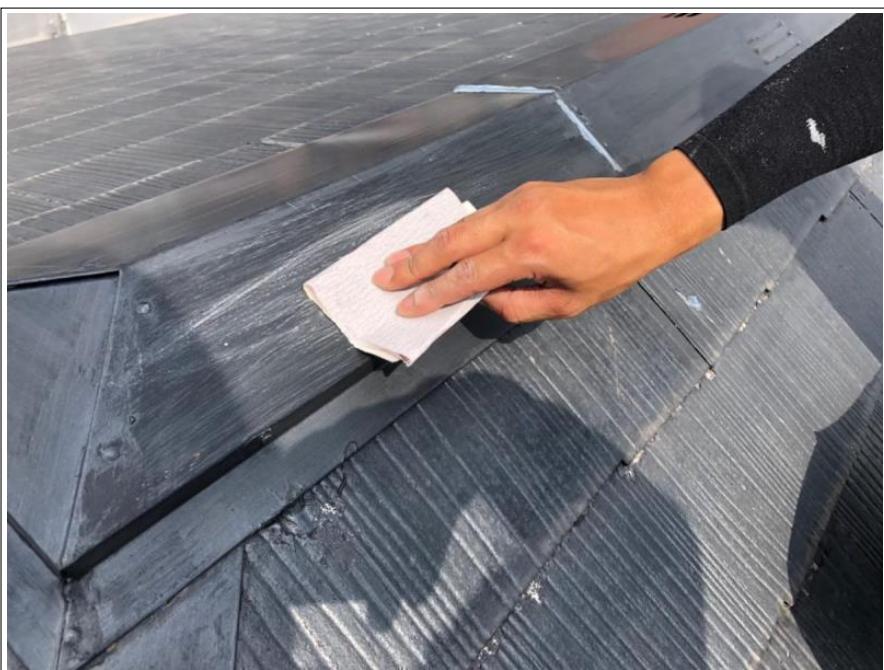
屋根

下地処理

ケレン中

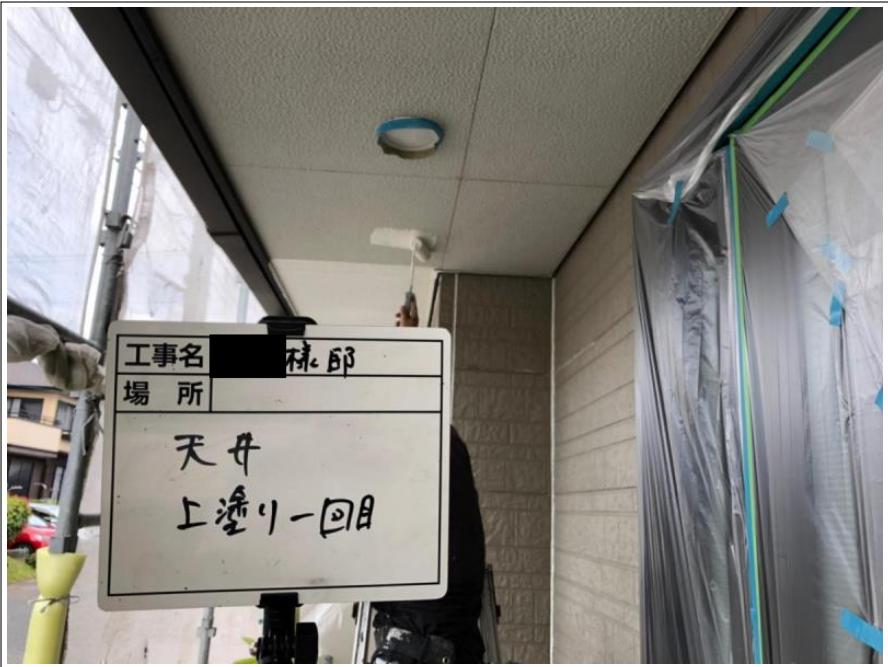
軒天

施工前

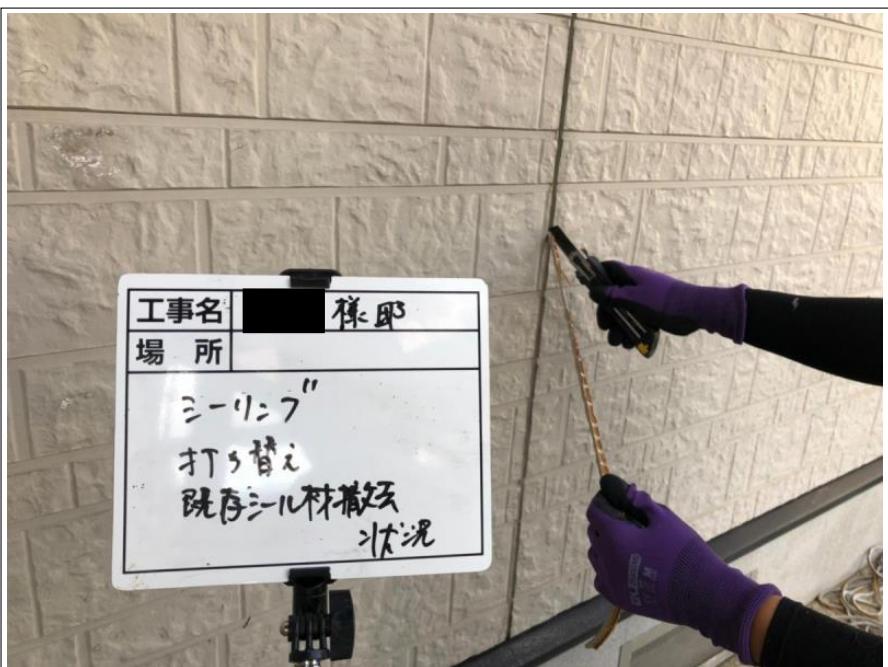
シーリング打ち替え

施工前

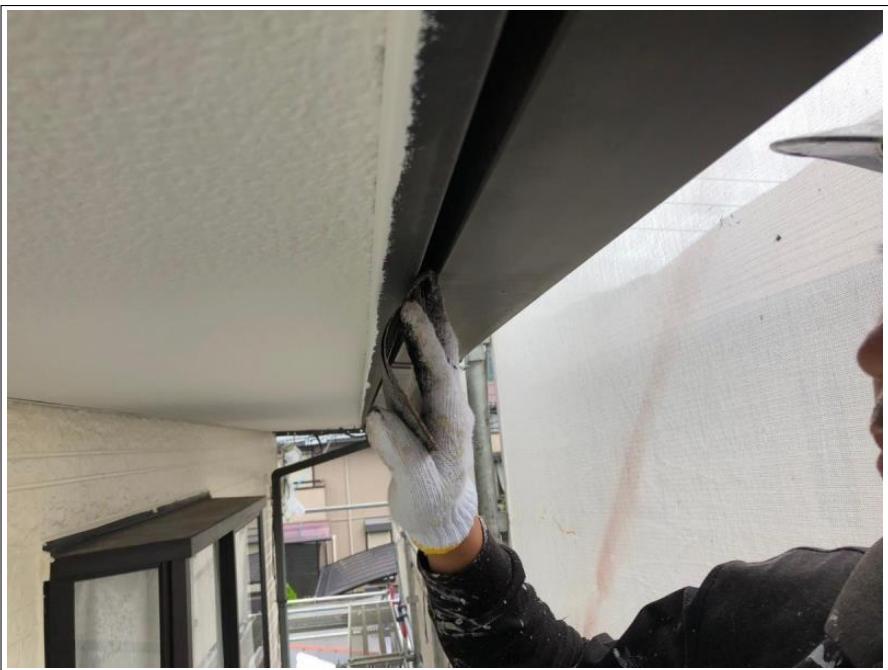
破風

下地処理

ケレン中
