工事写真報告書

工事箇所 屋根・外壁・その他 塗装工事

工事住所 行橋市 寺畔

工事施工者 ベストホーム株式会社

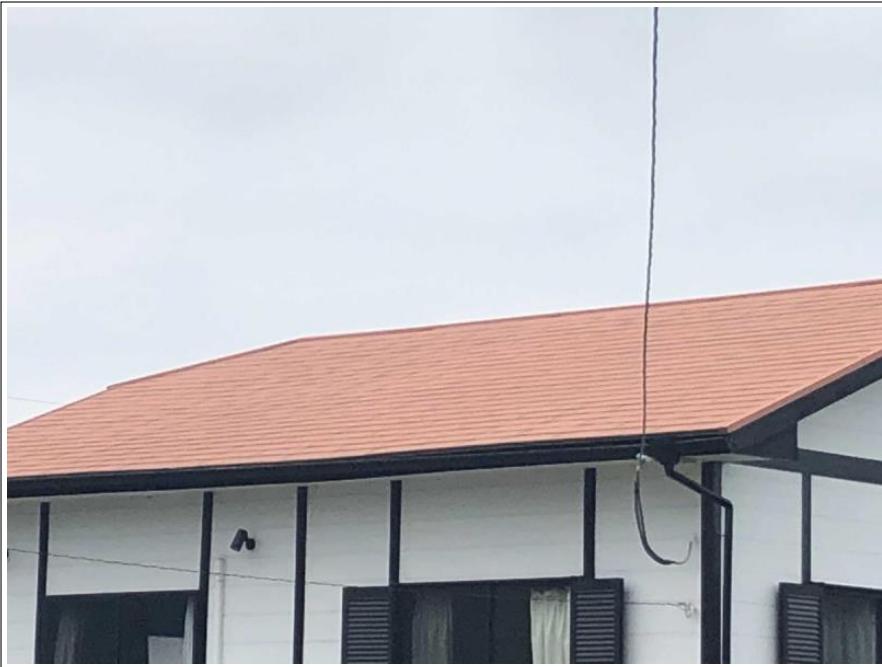
屋根

この素材はセメント: アスベスト(又はハルフ 繊維)が85:15で作られています。

表面の塗装が新築当時はアクリル塗装を焼き付けており、7年ぐらい経過すると表面の防水効果が低下し、だんだん反りや割れが生じてきます。

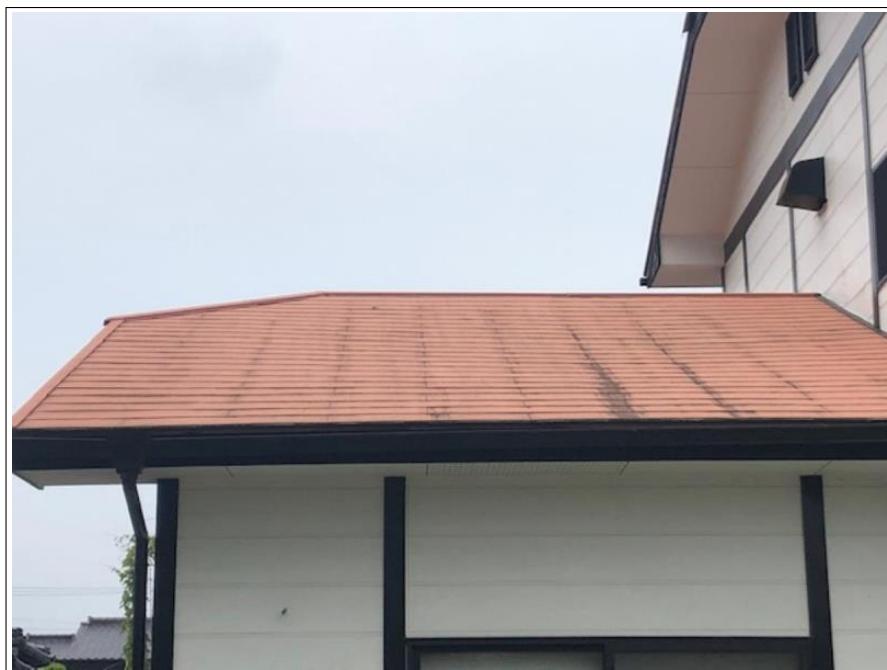
屋根

劣化し割れや反りがひどくなり葺き替えとなると、アスベストが入っているので処分費がかなりかかりますので、早めの塗装と維持をお勧めします。

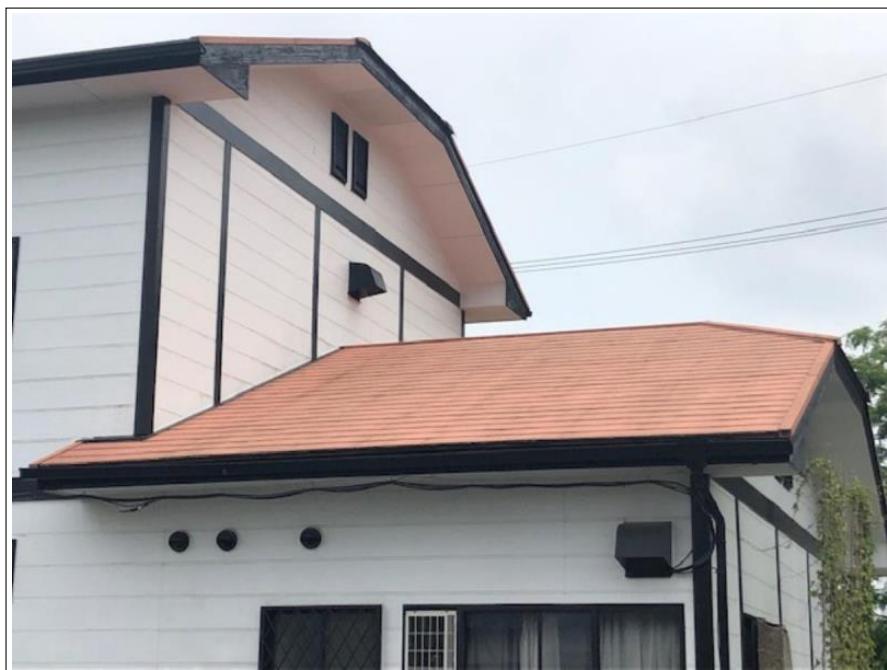
屋根

同上

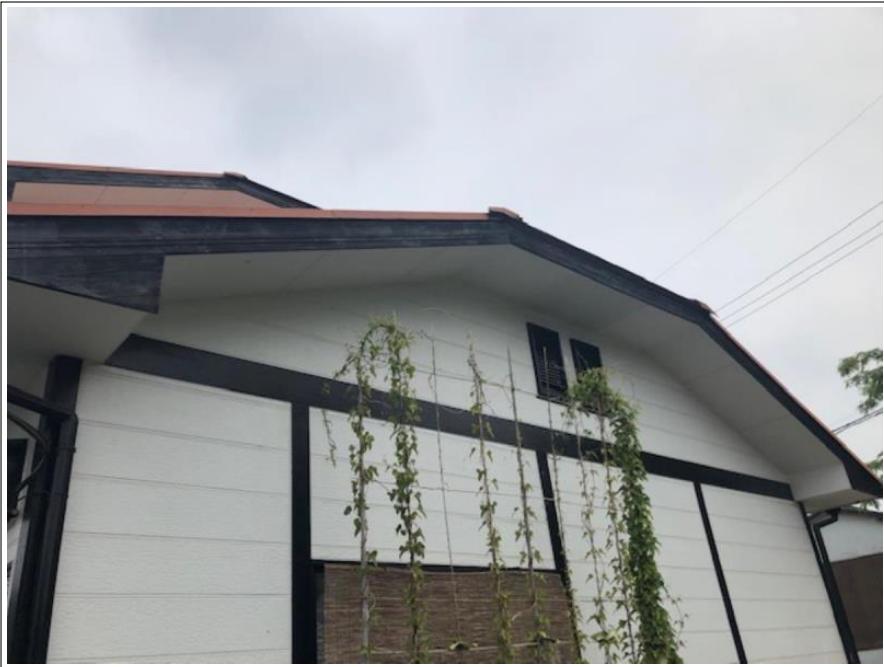
破風

経年劣化しています。

劣化すると腐食、お住まいの痛みにつながりますので、下塗り・上塗りをおこないます。

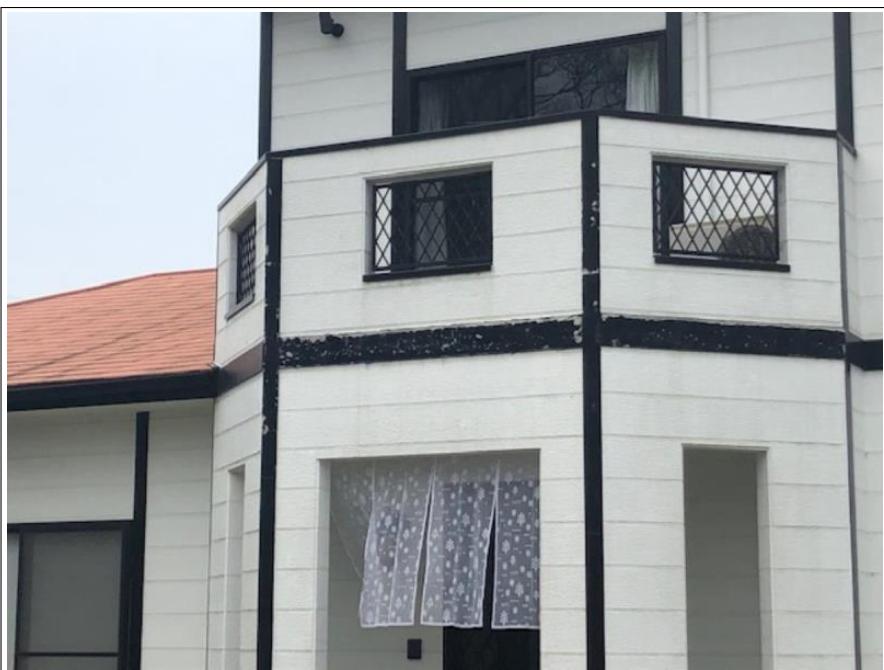
帯 正面部

旧塗膜が剥離を起こしています。

こちらの施工としては、

①塗装：密着の悪い旧塗膜をケレンで除去してから下塗り・上塗りを行う。

②カバー工法：下地処理をして上からガルバニウム鋼板を貼る。

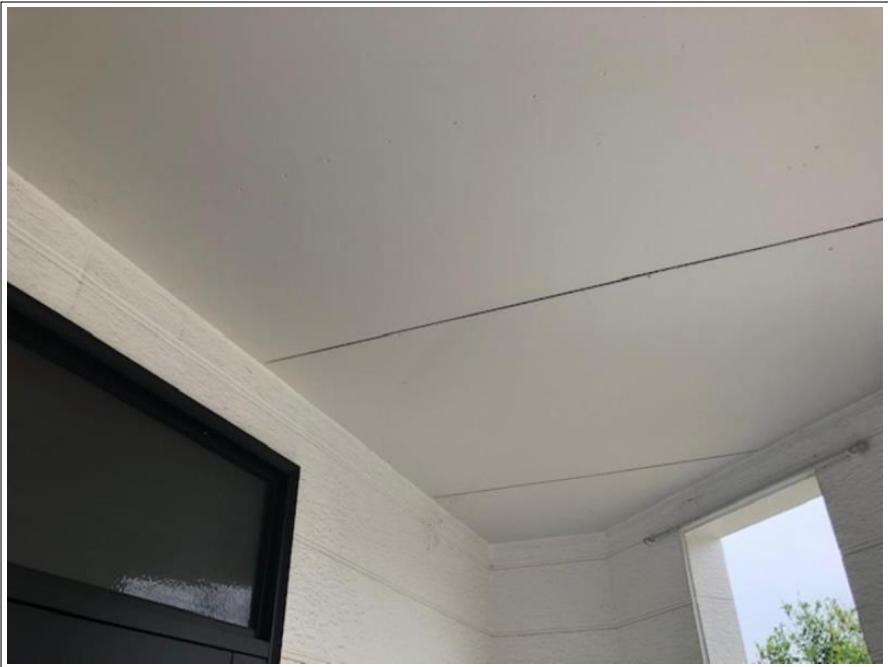
軒天

経年劣化しています。

この部分は、通気性の良い軒天専用の塗装をしていきます。

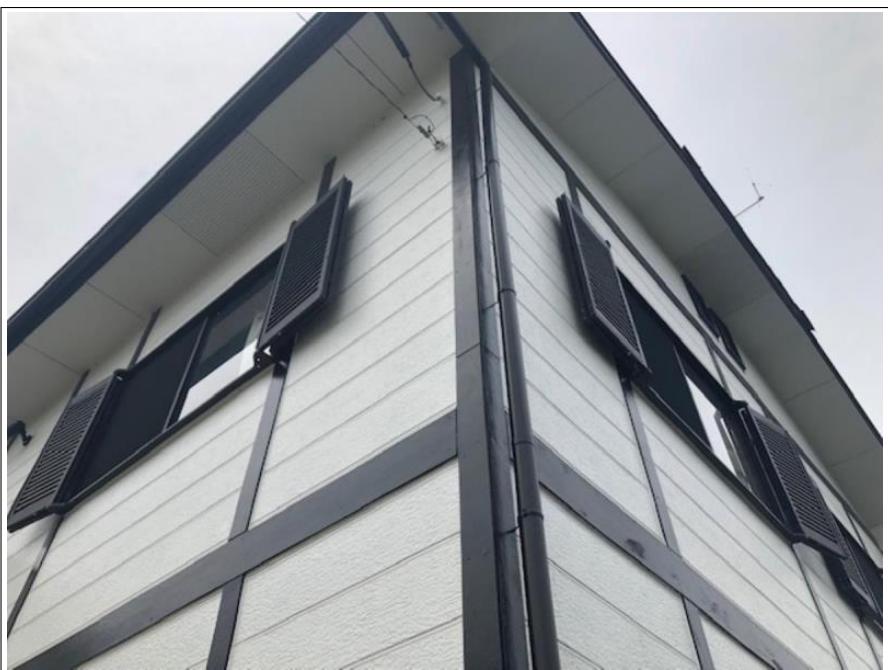
樋

この部分は塩ビ素材になります。

劣化すると割れが生じたりすることがありますので、塩ビ専用の下塗りをおこない塗装をしていきます。

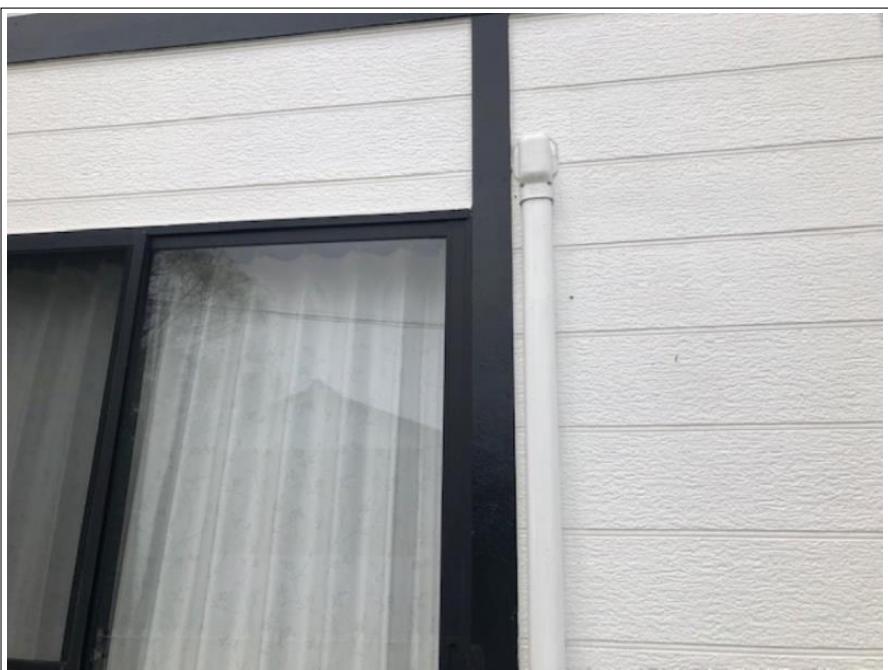
ダクトカバー

同上

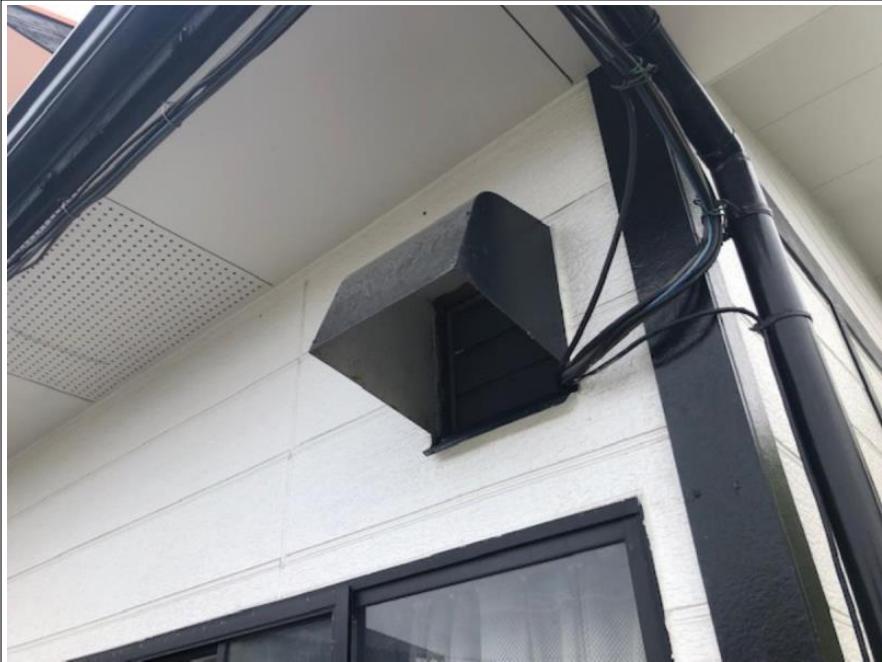
フード

こちらは鉄・スチール素材になります。

劣化進むと腐食やサビの発生がしてきますので、劣化が進む前のメンテナンスをお勧め致します

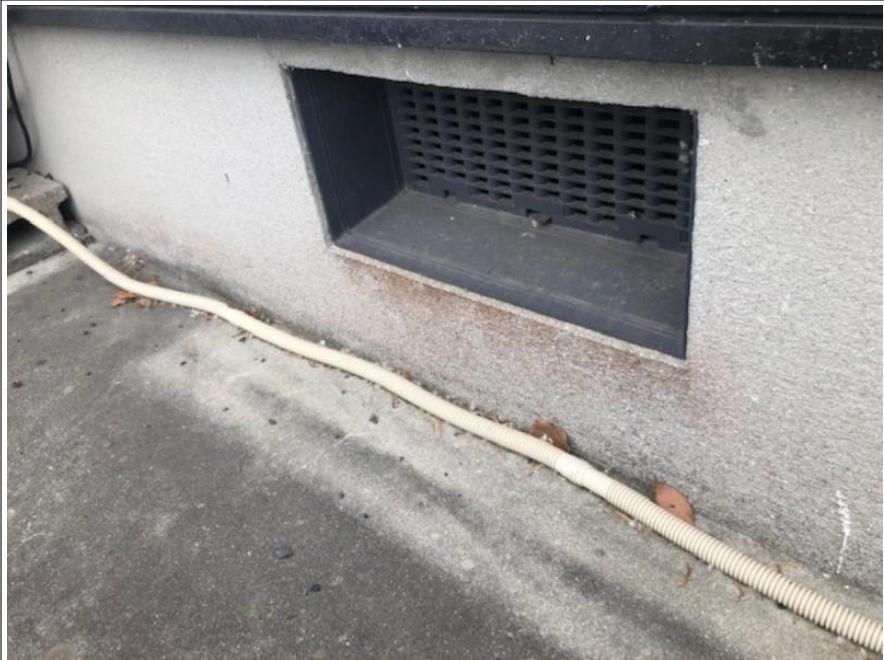
基礎

アルカリ性のコンクリートは空気中の二酸化炭素や酸性雨と結合することによって徐々に中性化されます。

中性化されたコンクリートは表面にヒビが入るだけでなく、内部の鉄筋の腐食や膨張につながり構造物の性能低下につながりますので、シーリング等で補修をおこないます。

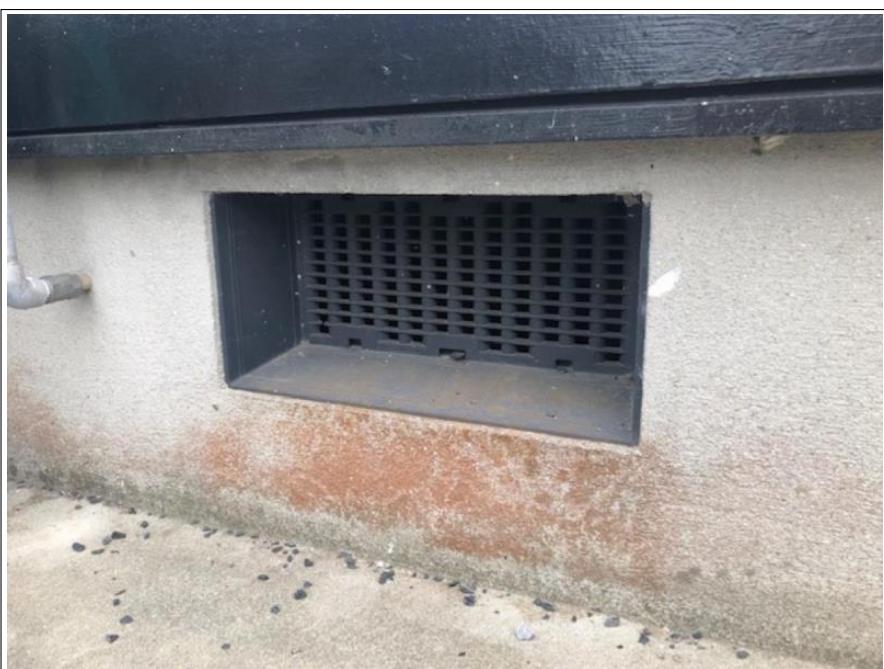
基礎

同上

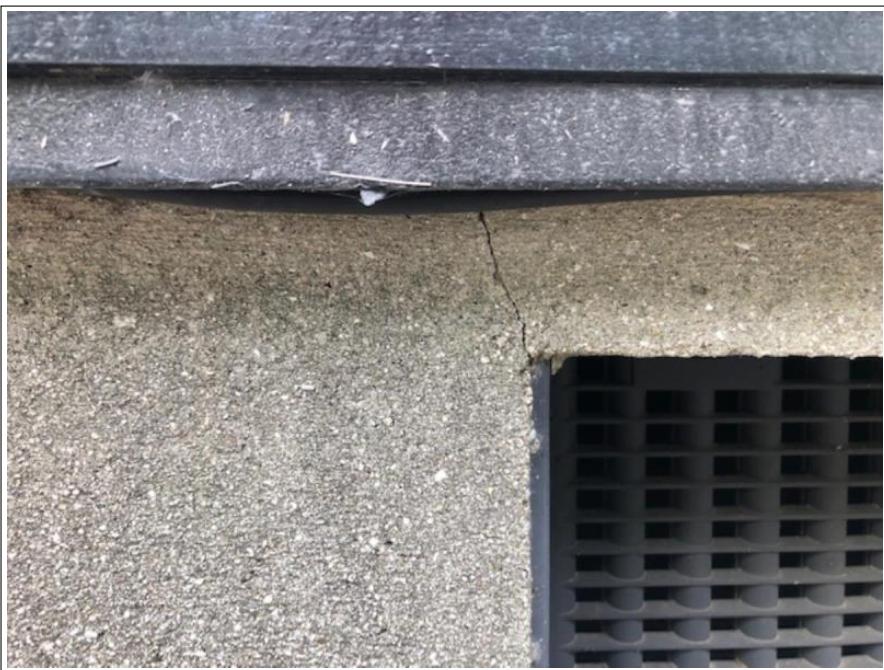
基礎

同上

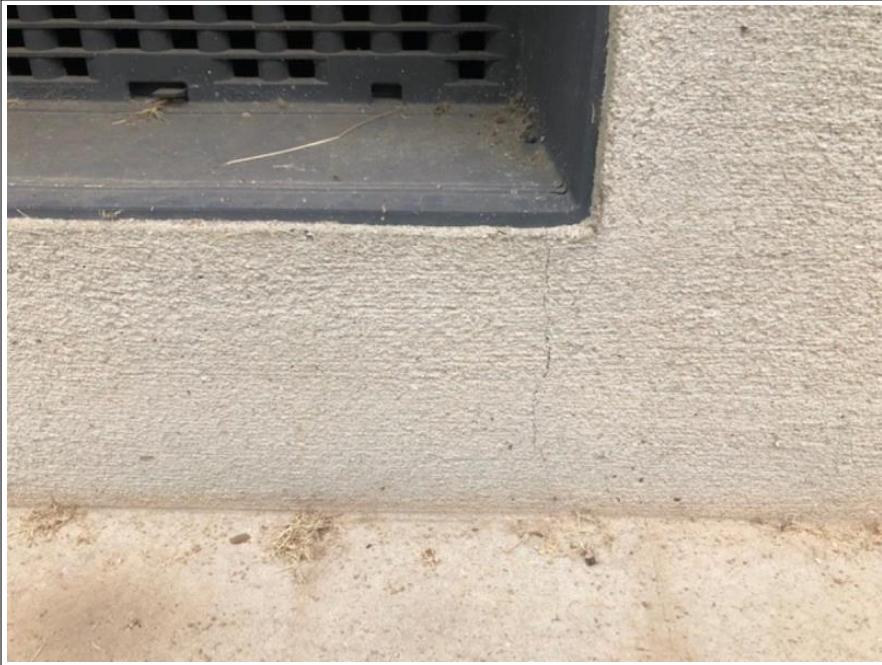
基礎

同上

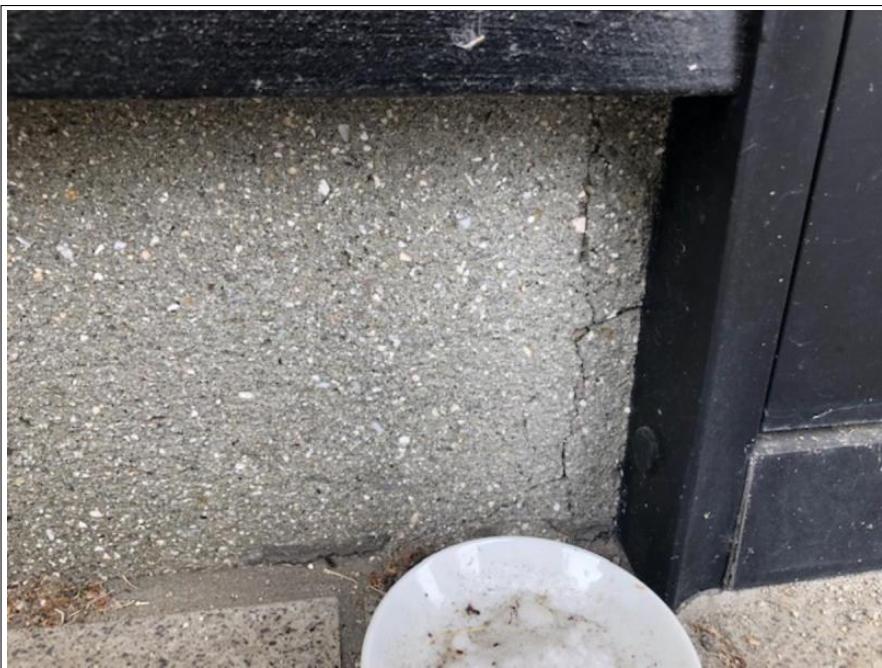
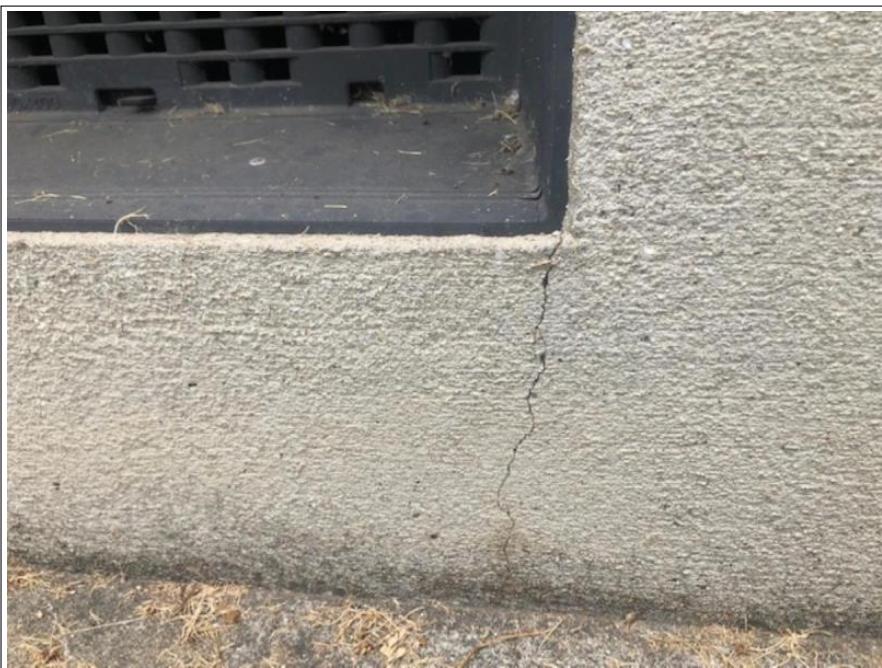
基礎

0.3mm以上のクラックは、シーリング材等での補修が必要になります。

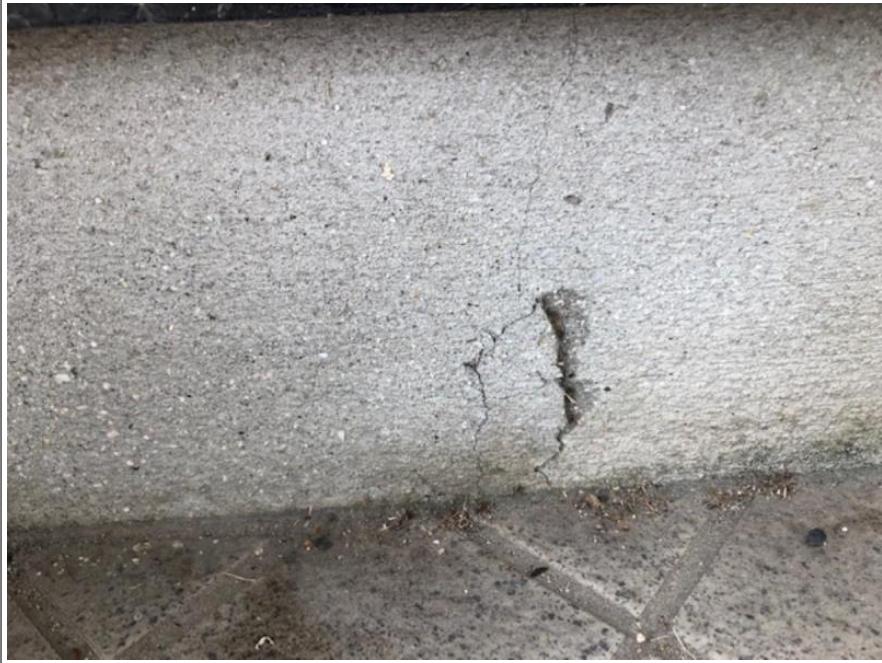
基礎

同上

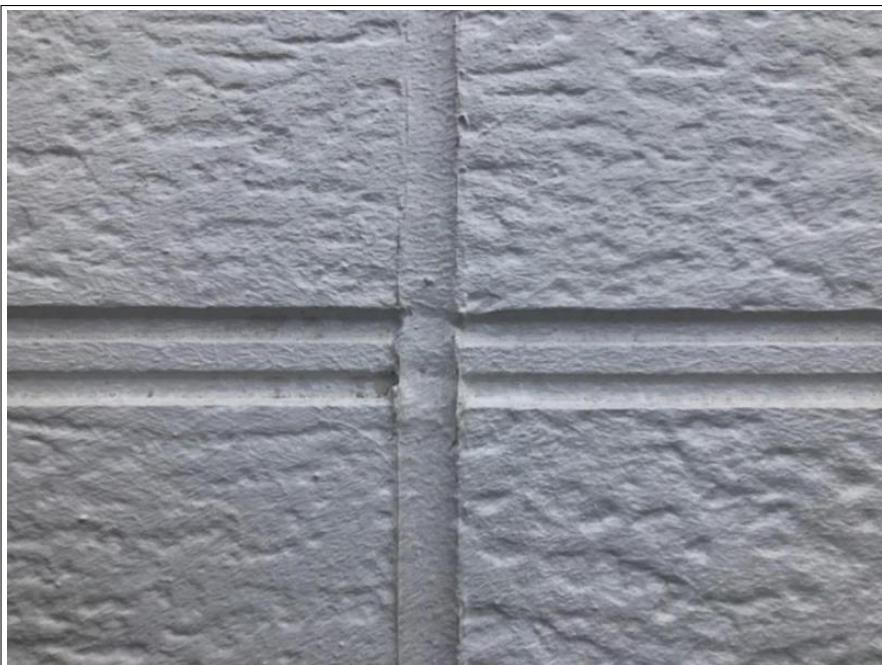
ボードシーリング劣化部

劣化している部分があります。

この部分から雨水や湿気、炭酸ガス等が直接侵入し躯体・外壁の痛みや建物の寿命につながりますので、ボードシーリング部は打替えをおこない塗装をしていきます。

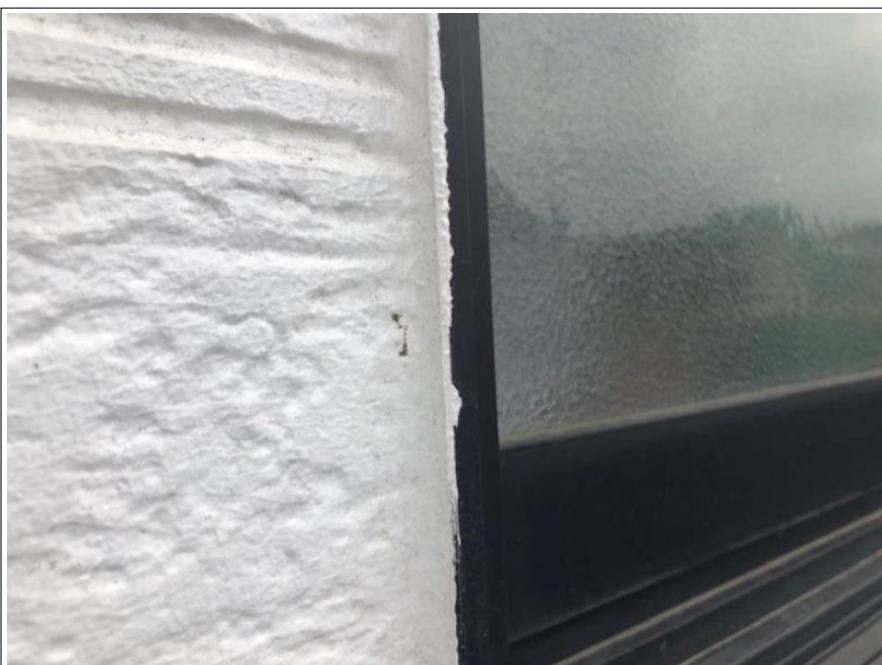
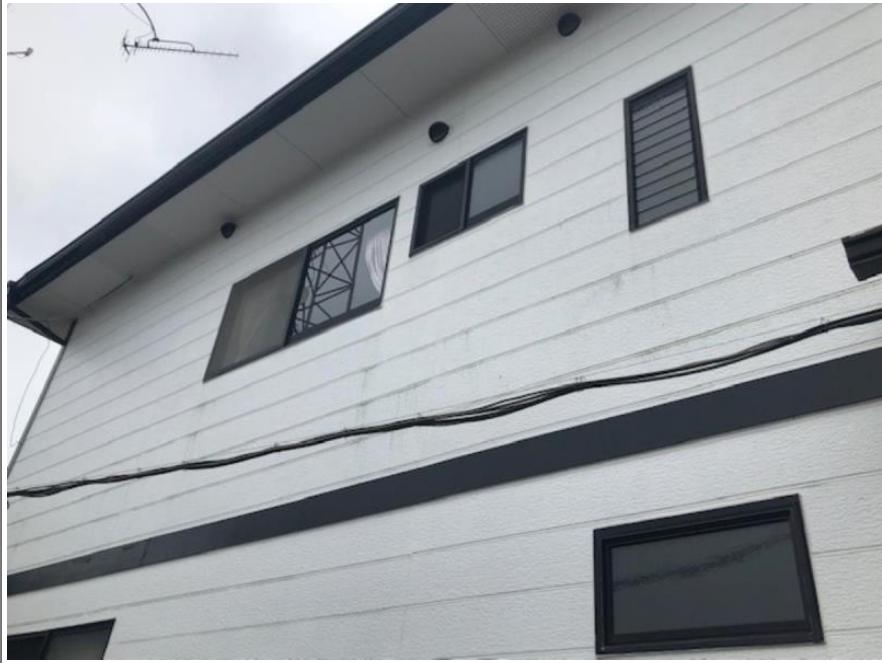
サッシ廻りシーリング部

この部分は深く撤去の際にサッシや外壁を痛めたり、打替え後に雨漏れしてくる場合がありますので、打増しをおこない塗装をしていきます。

※現状雨漏れしている場合は、打替え施工が必要になります。

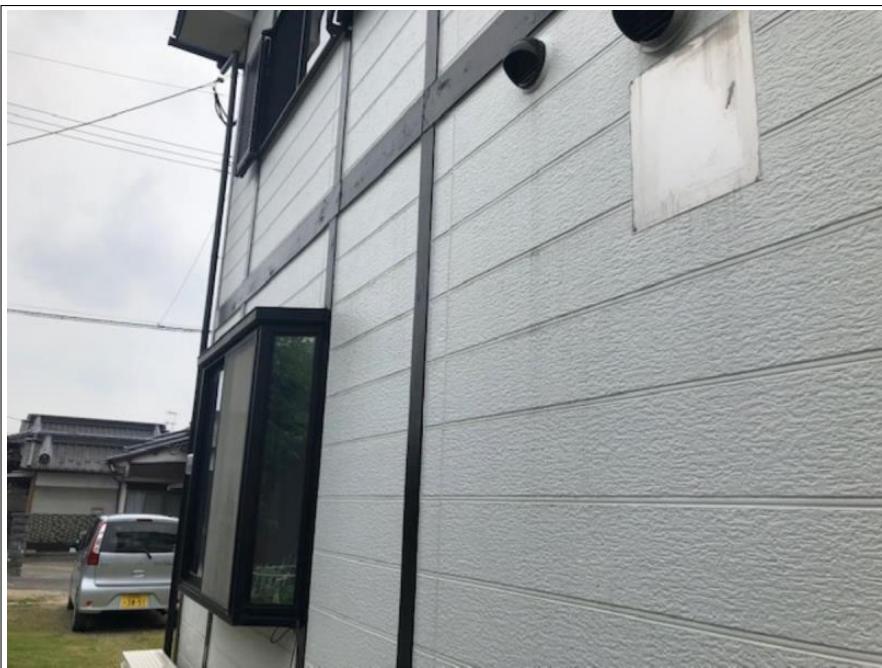
外壁 カビ発生部

カビの発生が見られます。

カビの上にいくら良い塗装をしても、カビの根が残っている以上塗膜を突き破って表面化してきますので、カビの根を抑える必要があります。

対処方法

いくら高压洗浄をかけても、カビの根が残ってしまいますので、カビの根を殺す防カビ下塗りをおこない、下塗り・上塗り二回の三層四工程をおこないます。
