工事写真報告書

工事名 サンハイツいしだ

工事箇所 外壁・その他 塗装工事

工事施工者 ベストホーム株式会社

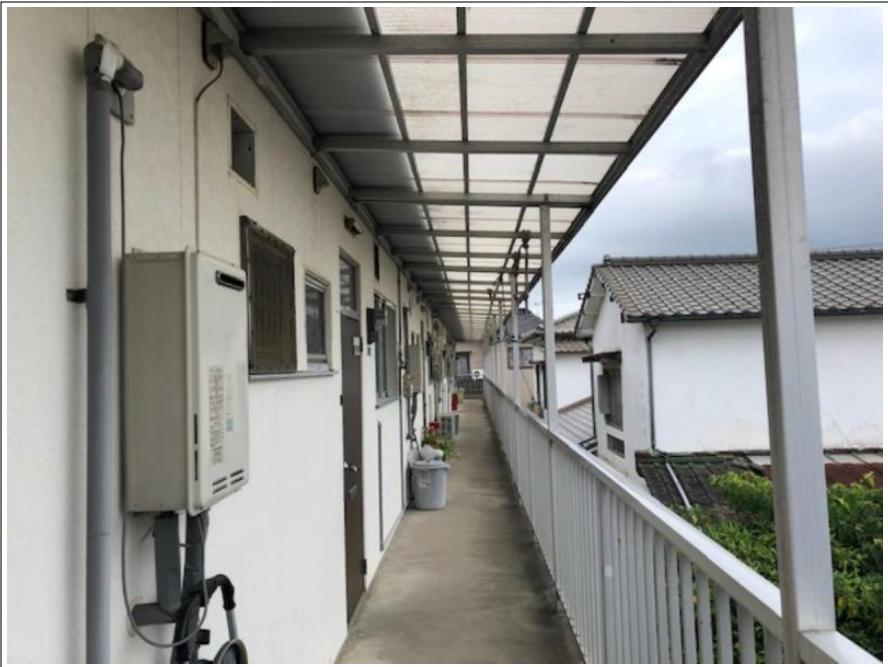
2階共用部 床

ひび割れ部が全体的に見られます。劣化が進むと、鉄骨への影響や床部の傷みにつながりますので、補修又は塗装等をお勧め致します。

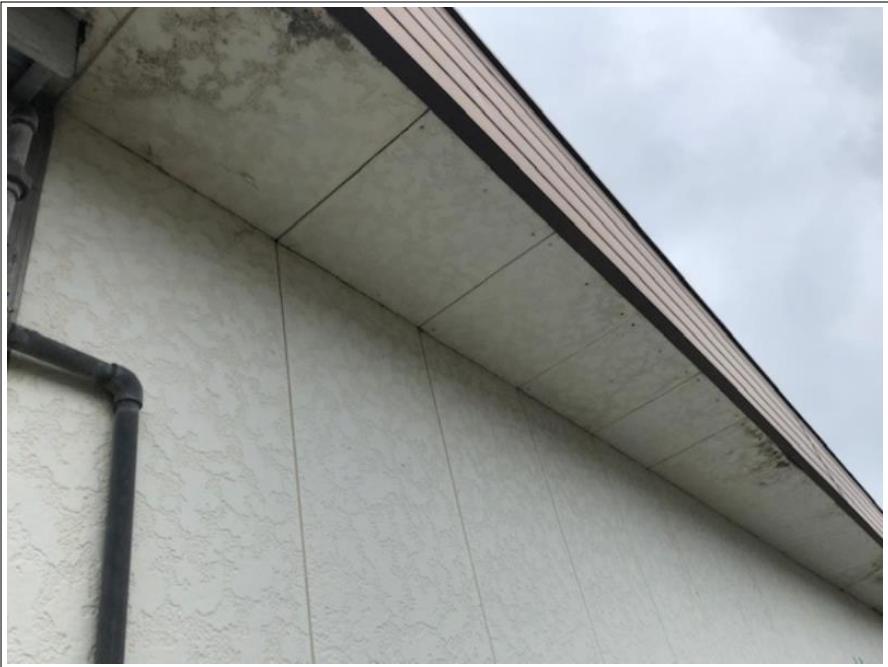
軒天

経年劣化しています。

この部分は、通気性の良い軒天専用の塗装をしていきます。

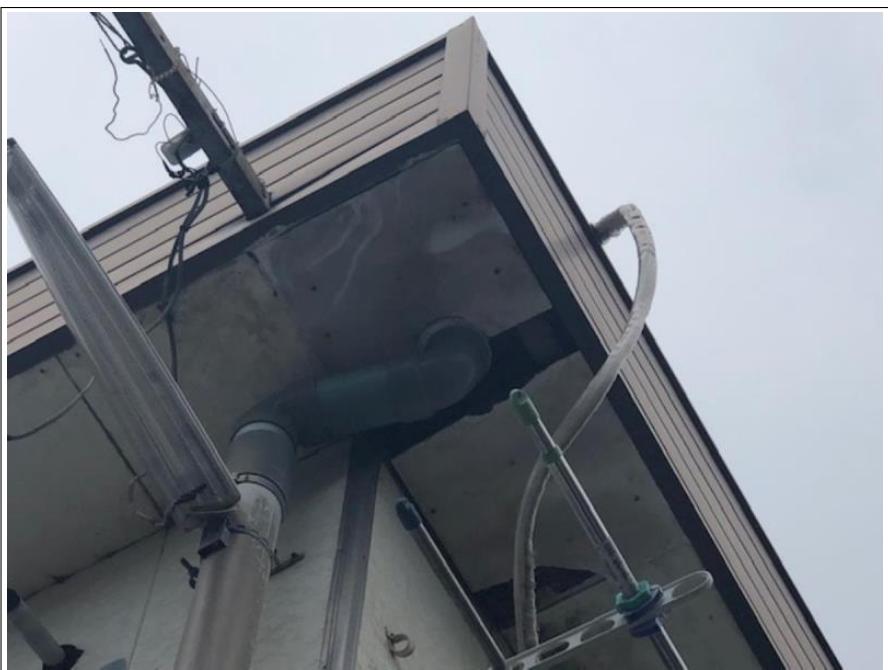
軒天

部分的に軒の腐食が見られます。

部分的に張替えは可能ですが、下地の腐食の可能性がありますので、張替えは足場組立の際に再度調査をさせて頂きます。

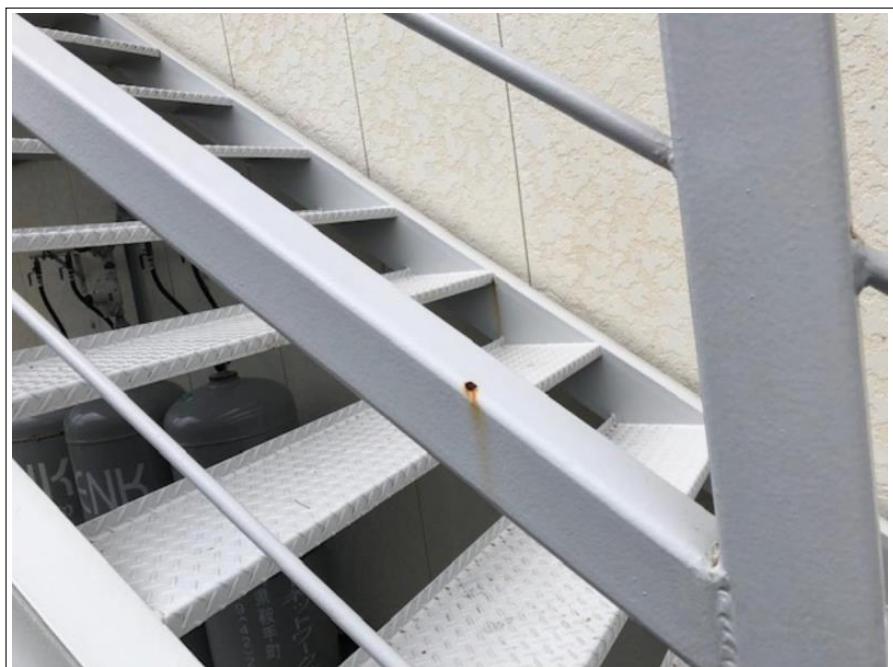
鉄骨階段

新しく新設した鉄骨階段部も、サビの発生が見られます。

部分的に塗装も可能ですが、同じ色の仕上りにならない為、全塗装をお勧め致します。

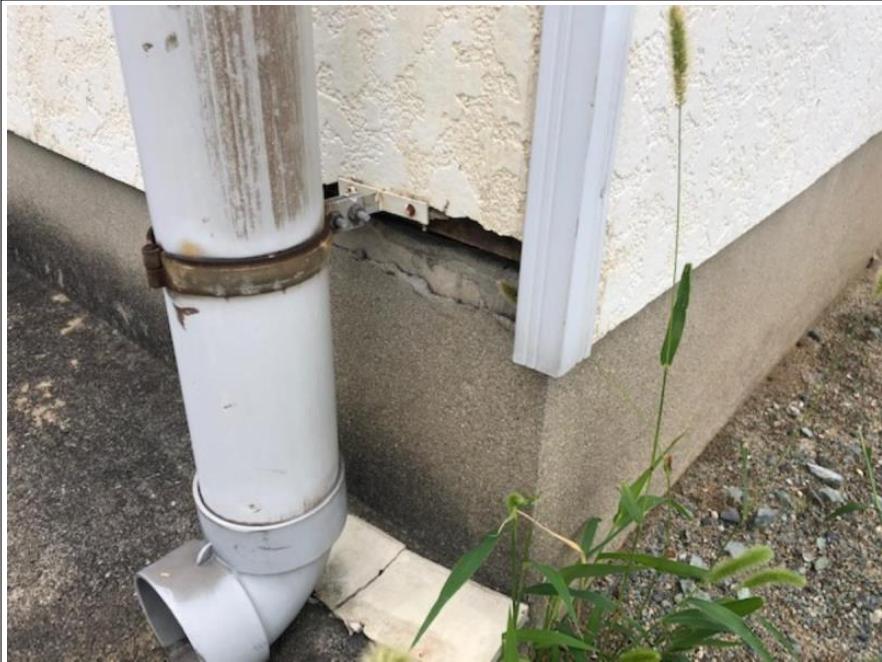
外壁 破損部

この部分の補修も別途費用がかかります。

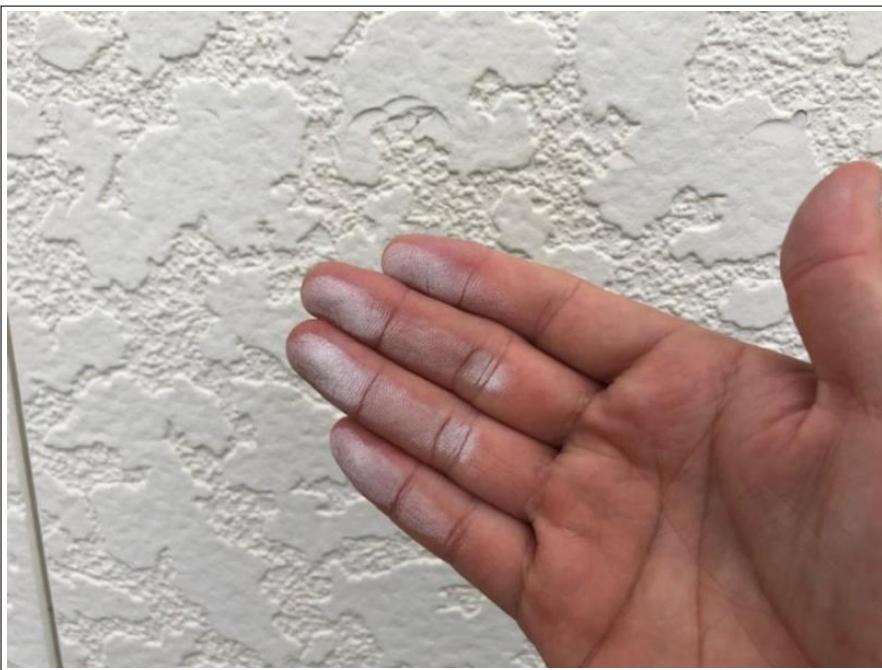
外壁 チョーキング現象

紫外線などにより塗膜の表面が劣化し、チョークの粉状のような状態になっています。この状態になると表面から水や湿気を吸い込んでしまい、外壁や中の躯体の痛みにつながりますので、早めの塗装をお勧めします。

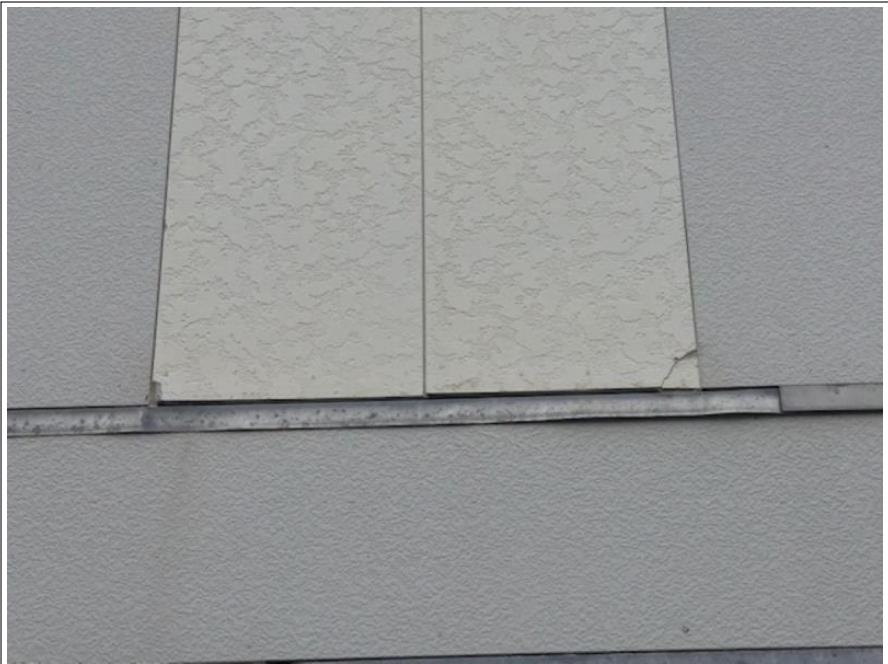
外壁 反り

外壁の劣化やクラック・シーリングの痛みが原因で外壁が水や湿気を吸って乾いてを繰り返し外壁が沿つてしまっています。
反ってしまうと二度と反りは戻りませんので、反りがひどくなる前の塗装をお勧めします。

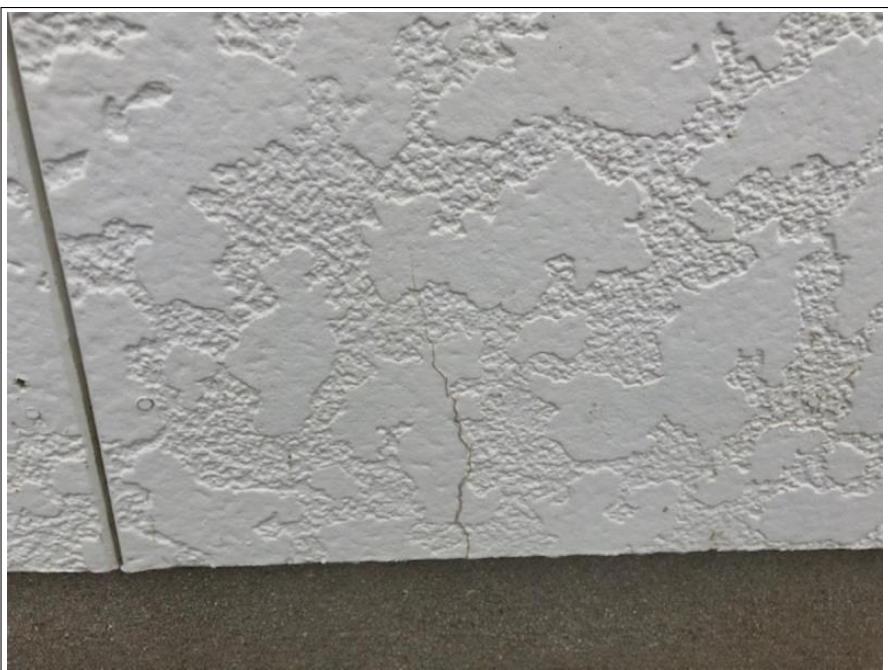
外壁 クラック部

劣化している部分があります。
この部分から雨水や湿気、炭酸ガス等が直接浸入し躯体・ボードの痛みや建物の寿命に繋がりますので、下塗りやシーリング材等で補修をおこない、塗装をしていきます。

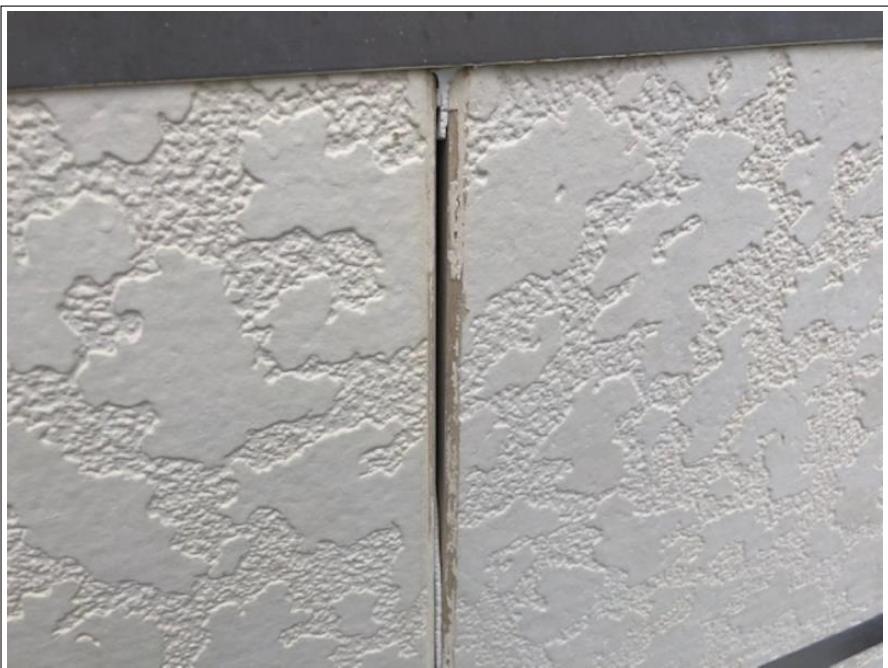
外壁 ボードシーリング劣化部

劣化している部分があります。

この部分から雨水や湿気、炭酸ガス等が直接侵入し躯体・外壁の痛みや建物の寿命につながりますので、劣化が進む前の早めのメンテナンスをお勧め致します。

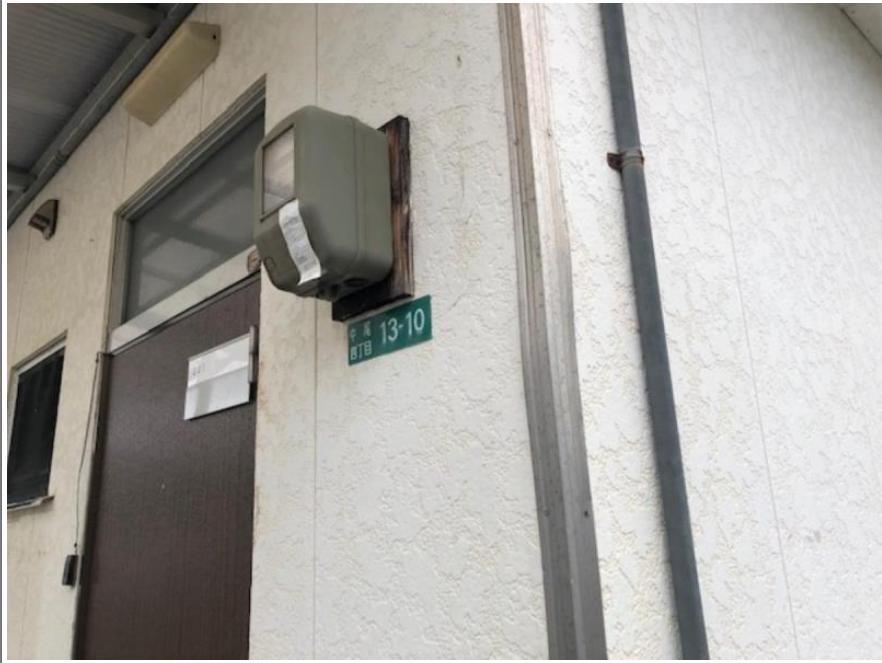
コーナー板金部

この部分はアルミ製なので塗装不可となります。所々変形している部分があり、取替えとなると別途費用がかかります。
