# 工事写真報告書

工事箇所 屋根・外壁・その他 塗装工事

工事住所 行橋市 草野

工事施工者 ベストホーム株式会社

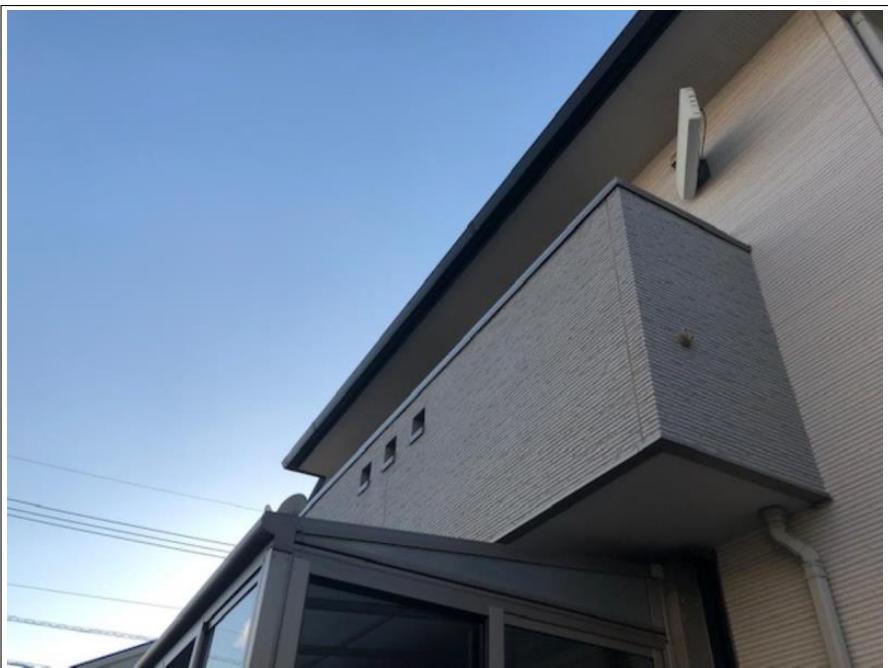
## 外観

サンルームの屋根部分に関しましては、年数が経っており足場を組む際に屋根材を外すと、経年劣化している為割れる恐れがあります。

施工方法としましては

①全面張替え(別途費用)

②既存脱着・取付(別途費用)

③下からサポートをして足場設置

※②③に関してましては、割れた屋根材の交換は別途費用がかかりますので御了承下さい。

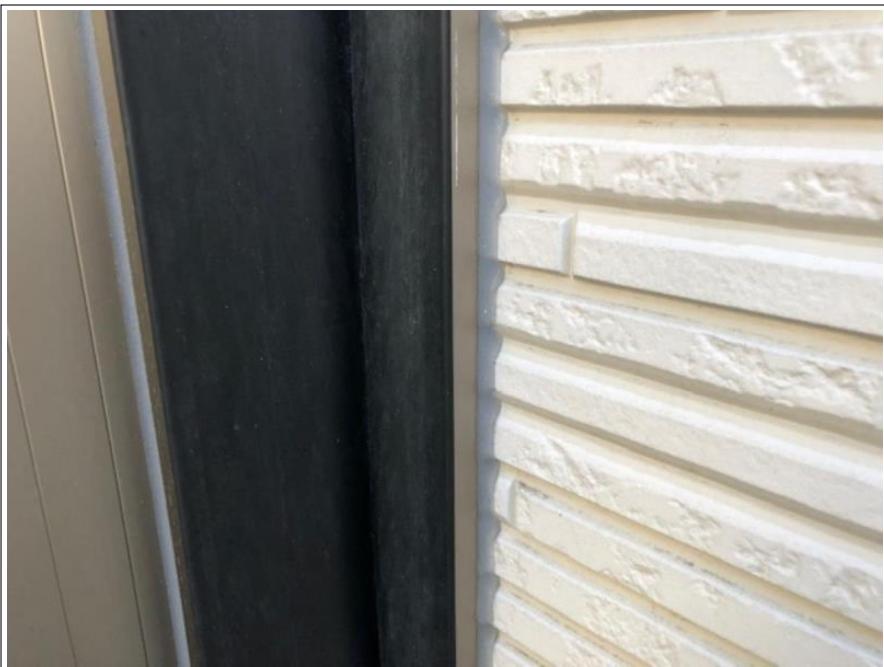
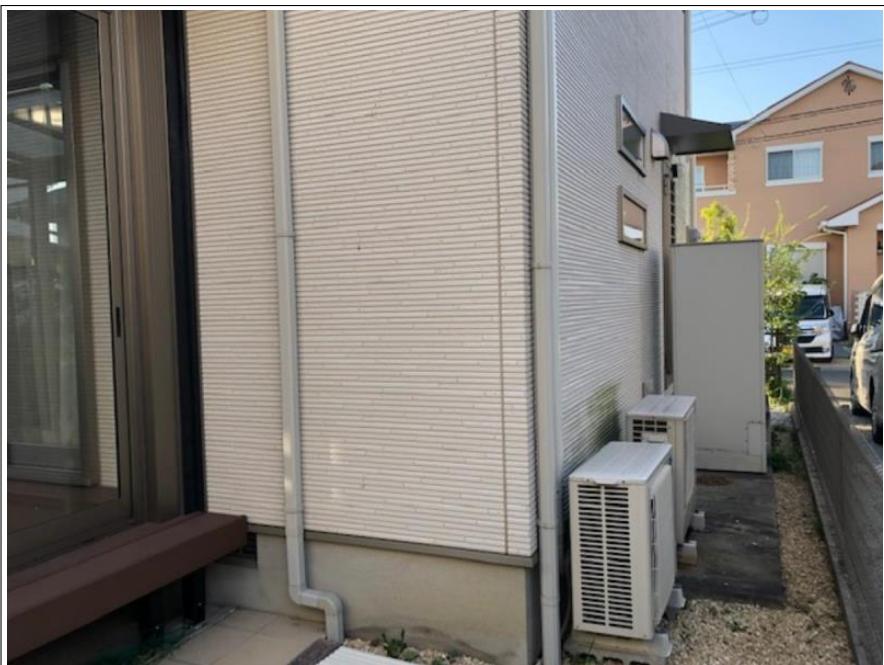
## サンルーム シーリング部

現状使用しているシーリングが、塗料が密着しないシリコンを使用しており、この場合は撤去して新たに変性タイプのシーリング材で補修をおこなうか、逆プライマー等で塗料が密着するように下地処理をおこないます。

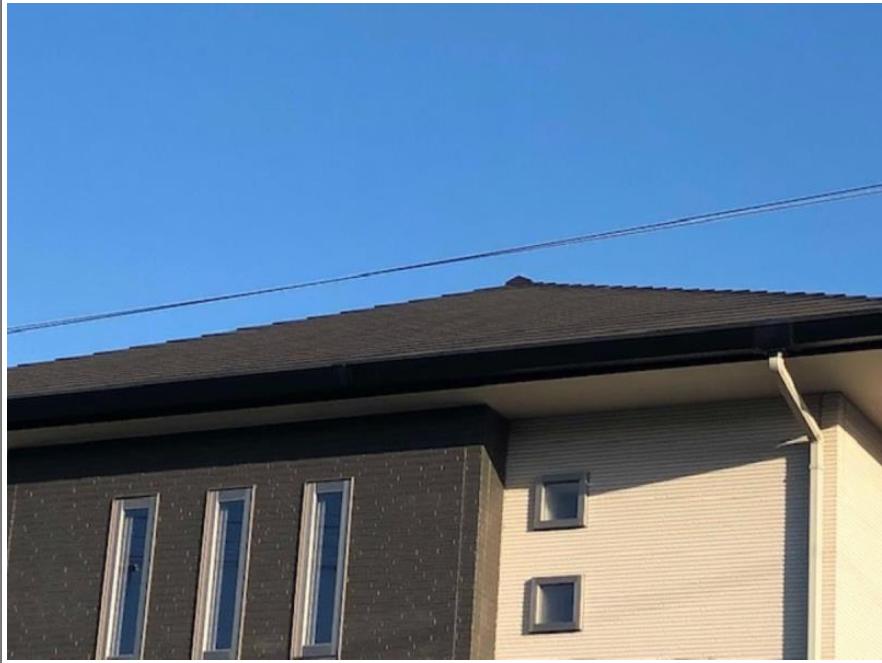
## 屋根

この素材はセメント: アスベスト(又はハルフ 繊維)が85:15で作られています。

表面の塗装が新築当時はアクリル塗装を焼き付けており、7年ぐらい経過すると表面の防水効果が低下し、だんだん反りや割れが生じてきます。

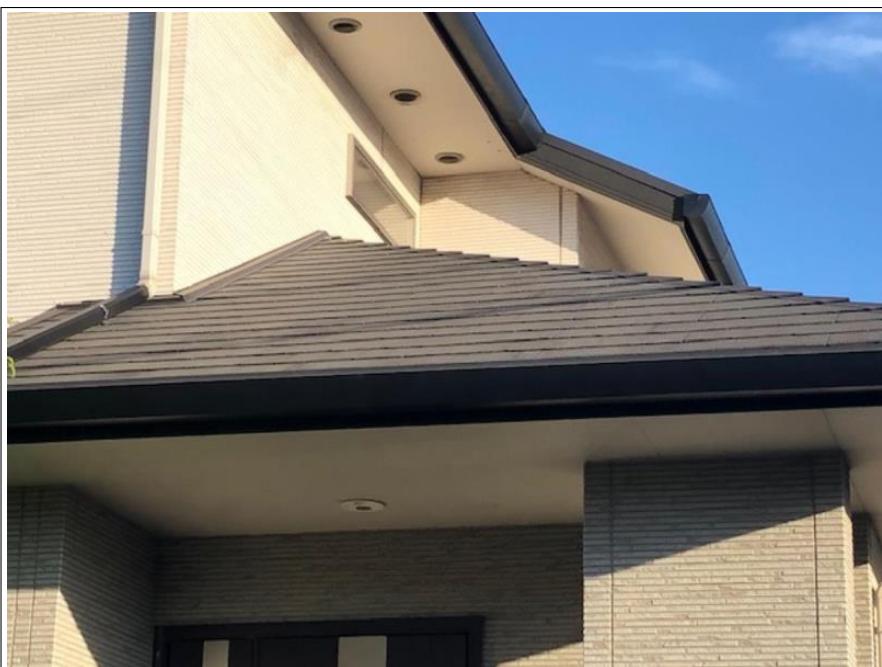
## 屋根

劣化し割れや反りがひどくなり葺き替えとなると、アスベストが入っているので処分費がかなりかかりますので、早めの塗装と維持をお勧めします。

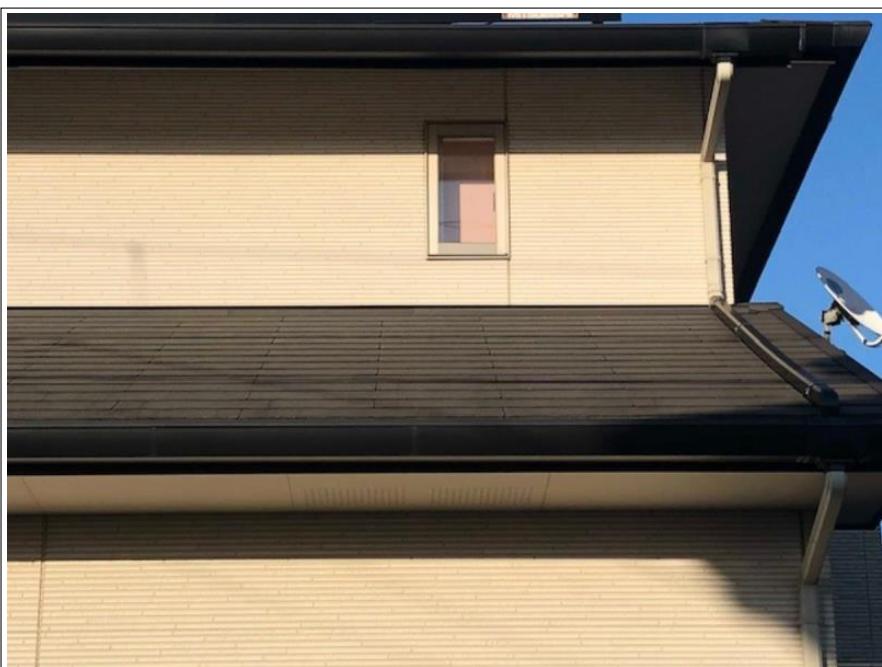
## 屋根

同上

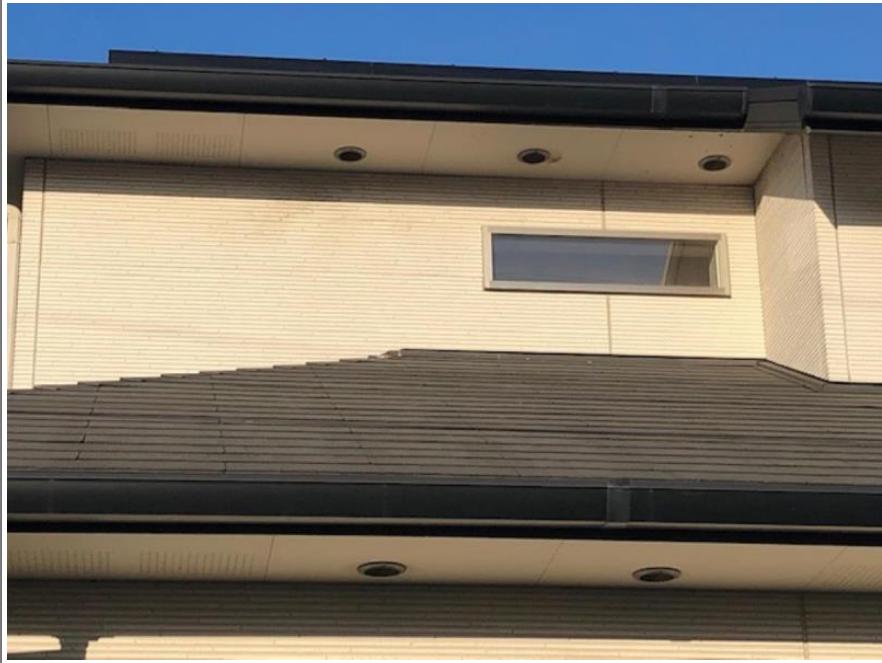
屋根

同上

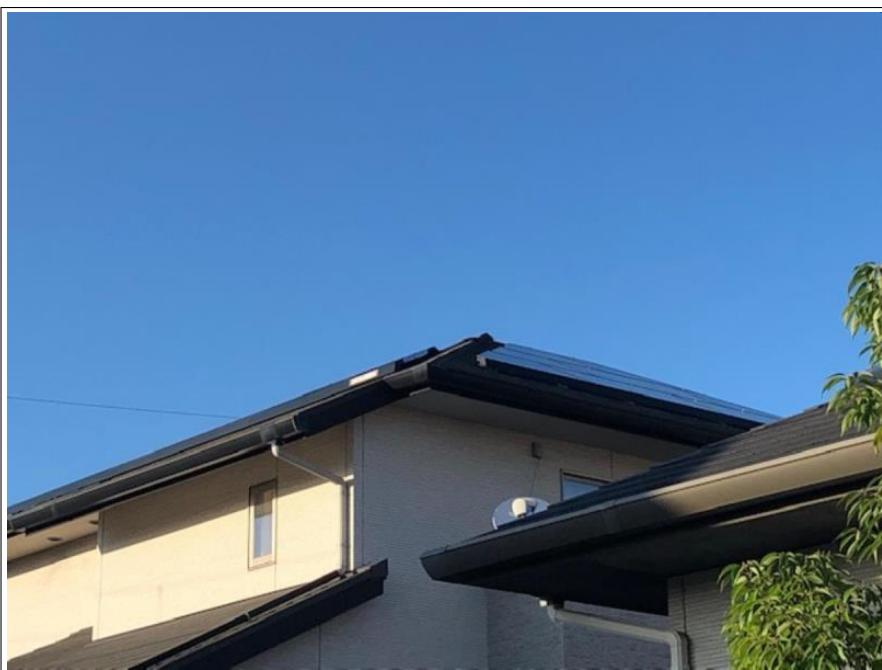
屋根

太陽光パネル部分は、ローラーや刷毛が入る部分までの塗装となります。

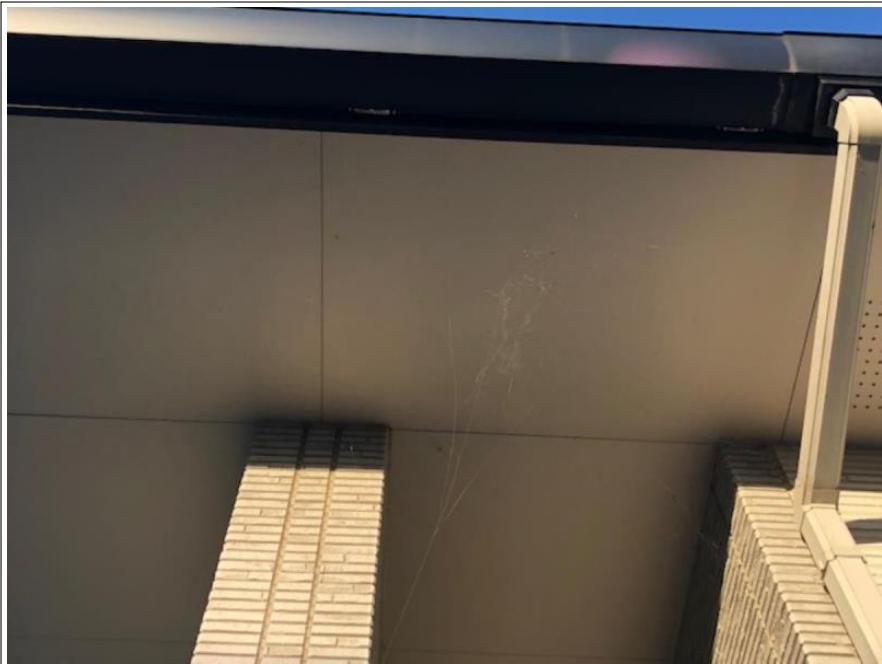
## 軒天

経年劣化しています。

この部分は、通気性の良い軒天専用の塗装をしていきます。

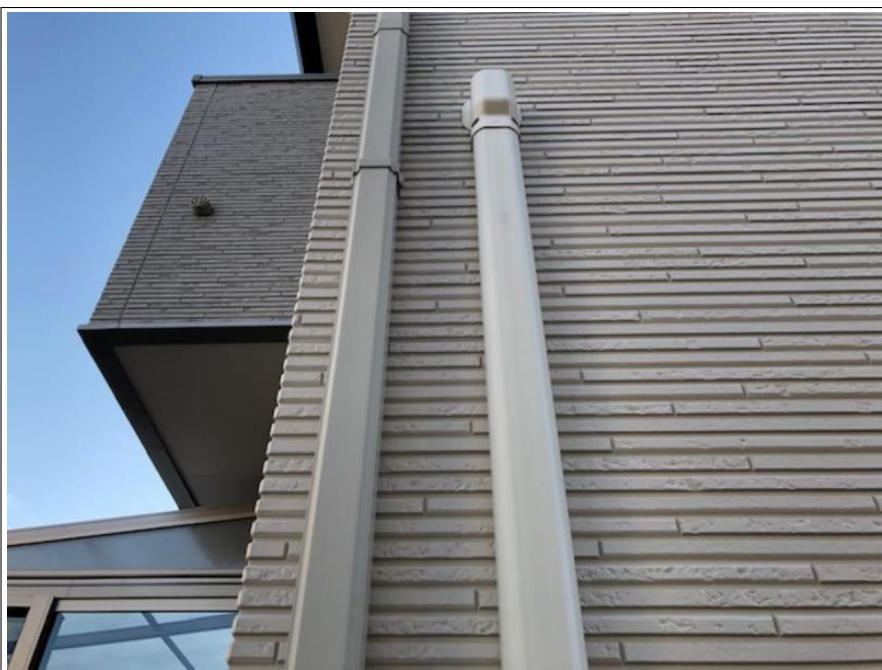
## 樋・ダクトカバー

この部分は塩ビ素材になります。

劣化すると割れが生じたりすることがありますので、塩ビ専用の下塗りをおこない塗装をしていきます。

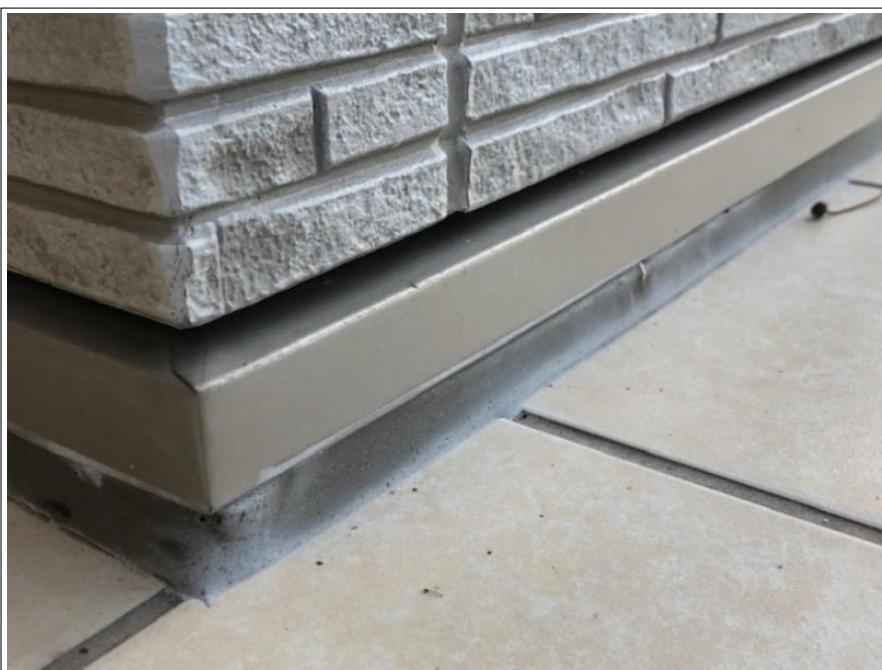
## 水切り

鉄・スチール素材は劣化が進むと腐食やサビの発生がしてきます。

対処方法

サビが発生しているうえに塗装をしてもすぐにサビが表面化してきますので、ケレン作業・サビ止め等の下地処理を行い塗装をしていく必要があります。

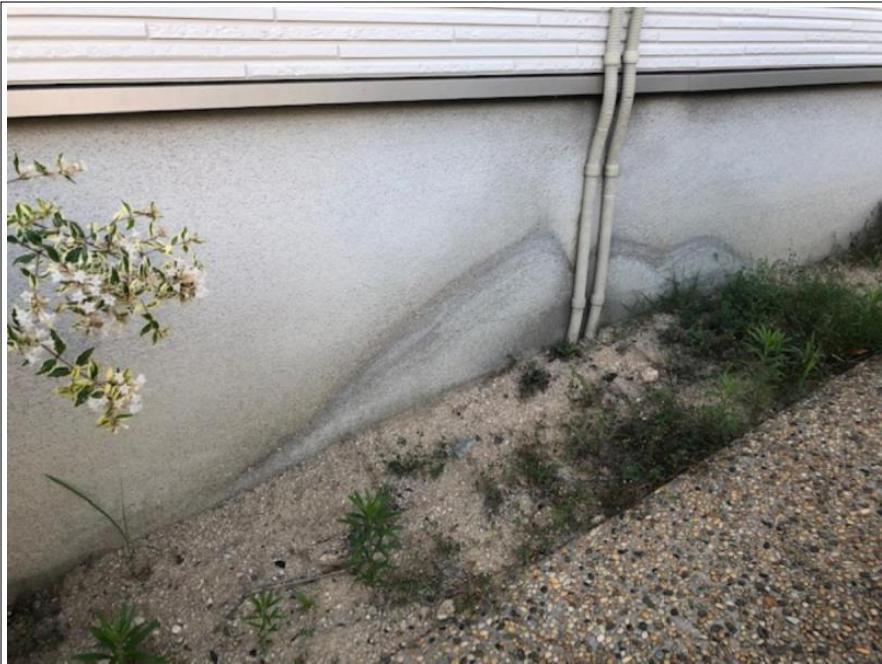
## 基礎

アルカリ性のコンクリートは空気中の二酸化炭素や酸性雨と結合することによって徐々に中性化されます。

中性化されたコンクリートは表面にヒビが入るだけでなく、内部の鉄筋の腐食や膨張につながり構造物の性能低下につながりますので、シーリング等で補修をおこないます。

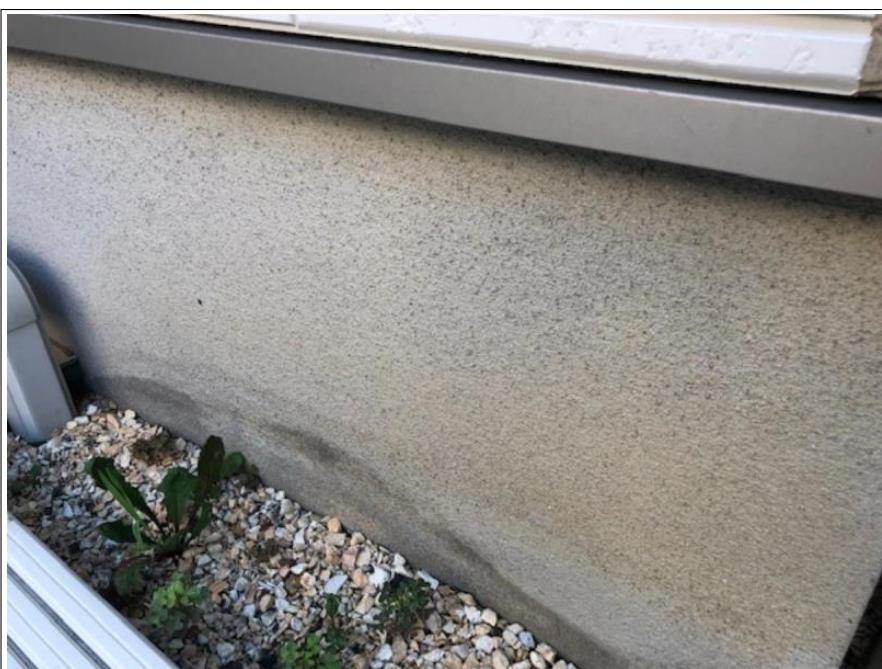
## 基礎

0.3mm以上のクラックは、シーリング材等での補修が必要になります。

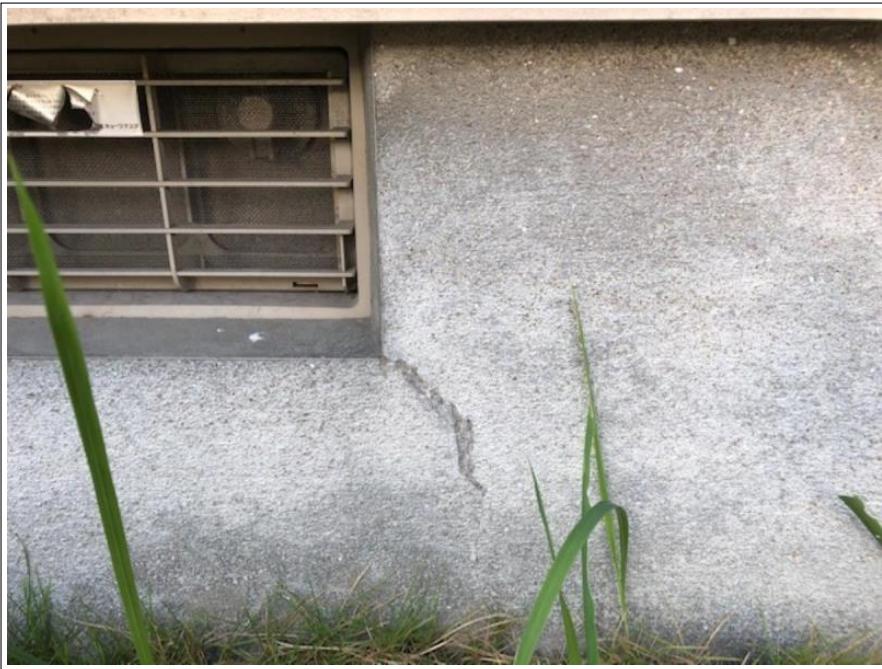
## 基礎

同上

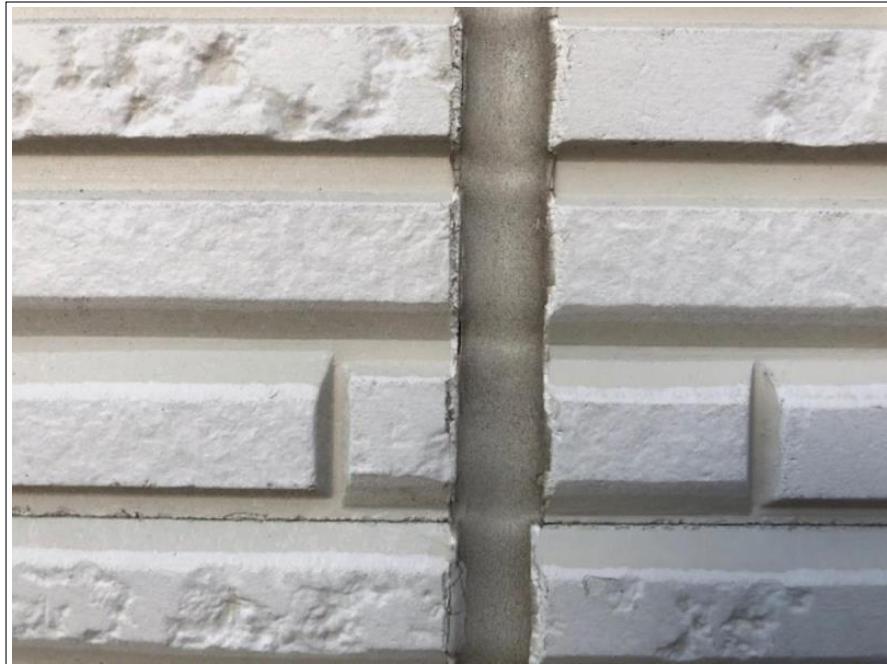
## 外壁 ボードシーリング劣化部

劣化している部分があります。  
この部分から雨水や湿気、炭酸ガス等が直接侵入し躯体・外壁の痛みや建物の寿命につながりますので、ボードシーリング部は打替えをおこない塗装をしていきます。

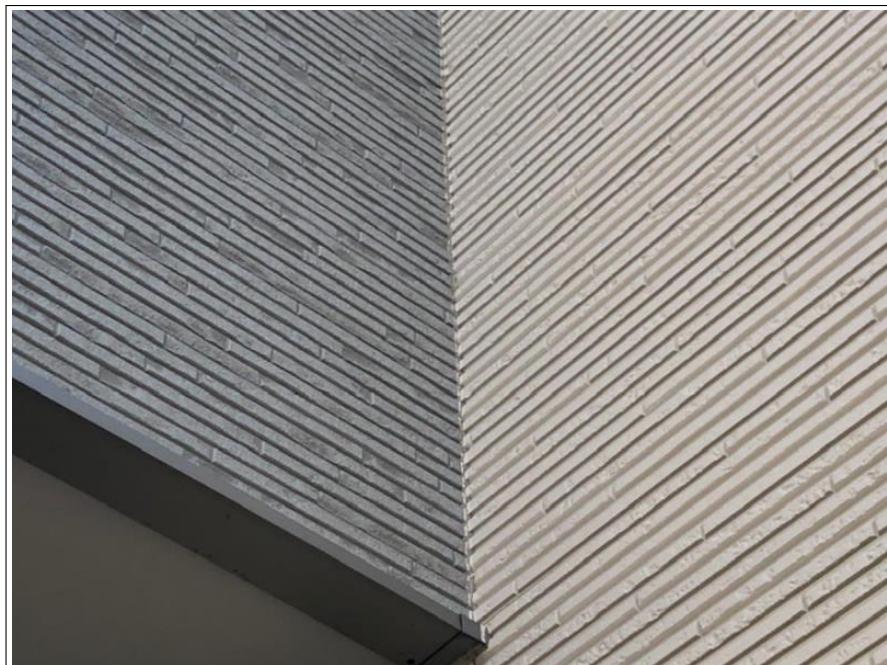
## サッシ廻り・入隅 シーリング部

サッシ廻りも劣化しています。この部分は深く撤去の際にサッシや外壁を痛めたり、打替え後に雨漏れしてくる場合がありますので、打増しをおこない塗装をしていきます。

※現状雨漏れしている場合は、打替え施工が必要になります。

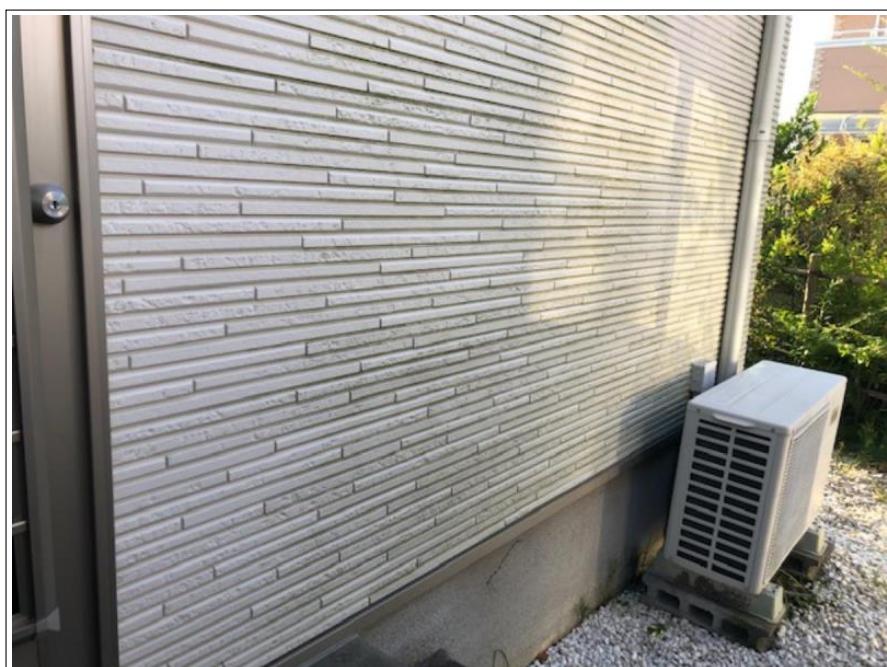
## 外壁 カビ発生部

カビの発生が見られます。カビの上にいくら良い塗装をしても、カビの根が残っている以上塗膜を突き破って表面化してきますので、カビの根を抑える必要があります。

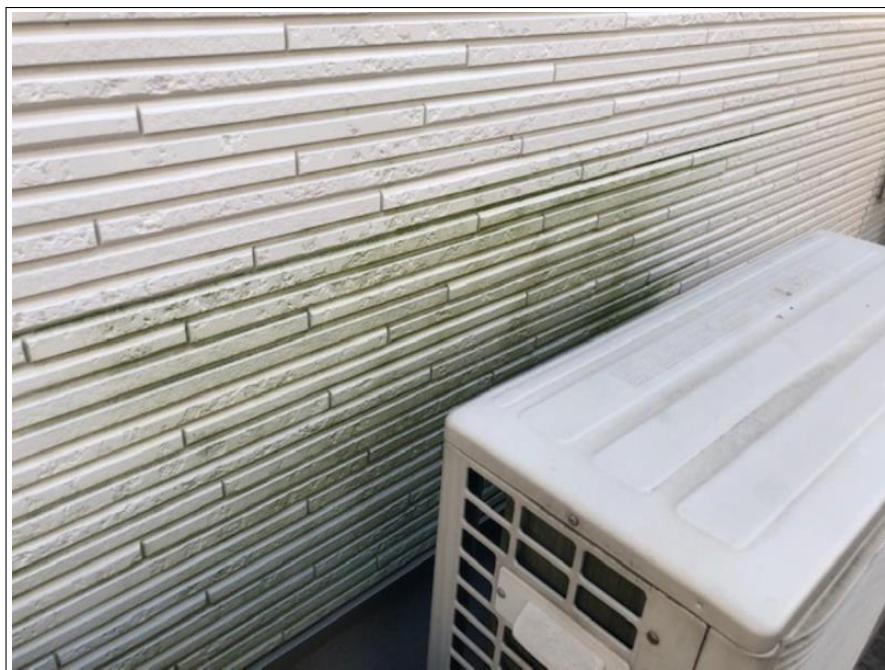
### 外壁 カビ発生

#### 同上
