工事写真報告書

工事箇所 屋根・外壁・その他塗装

工事住所 北九州市 八幡西区 浅川日の峯

工事施工者 ベストホーム株式会社

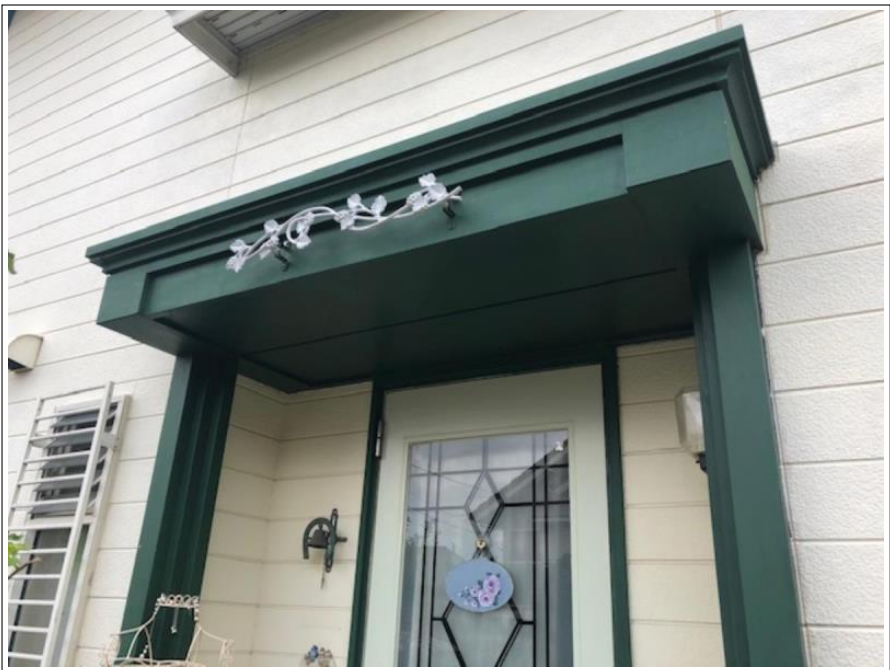
外観

こちらも塗装をおこないます。

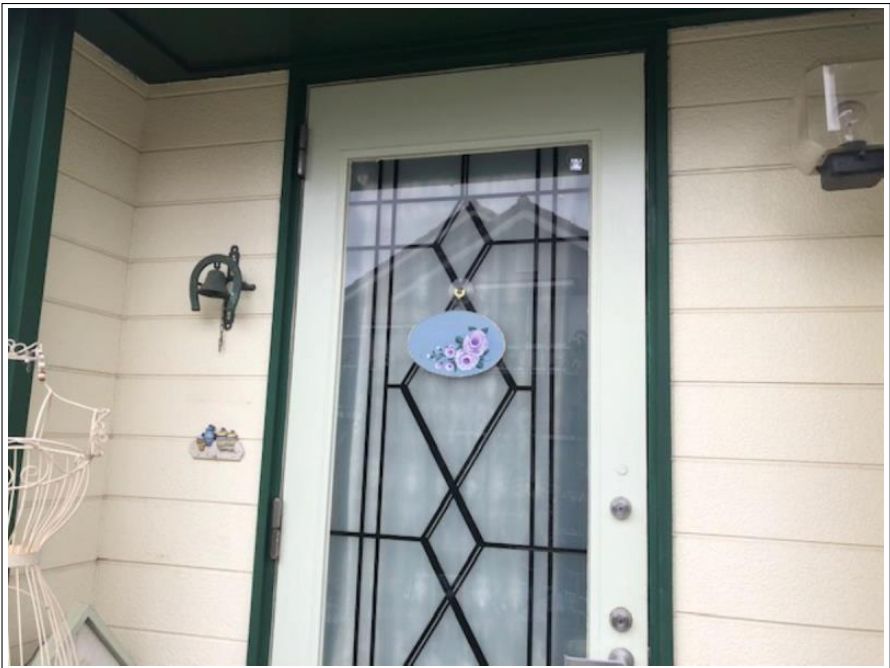
外観 玄関扉

こちらも塗装をおこないます。

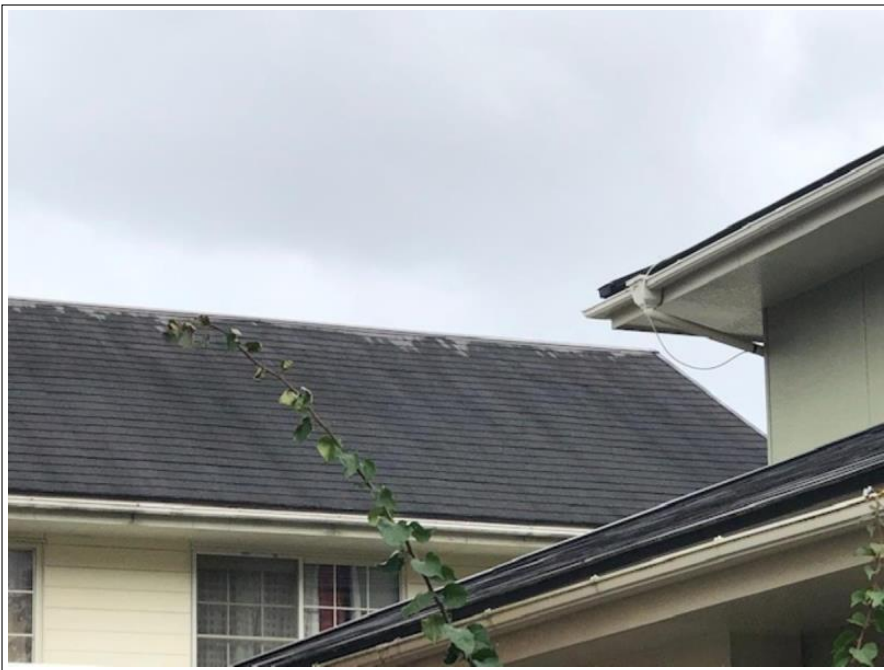
屋根

この素材はセメント:アスベスト(又は[°]ル[°]繊維)が85:15で作られています。

表面の塗装が新築当時はアクリル塗装を焼き付けており、7年ぐらい経過すると表面の防水効果が低下し、だんだん反りや割れが生じてきます。

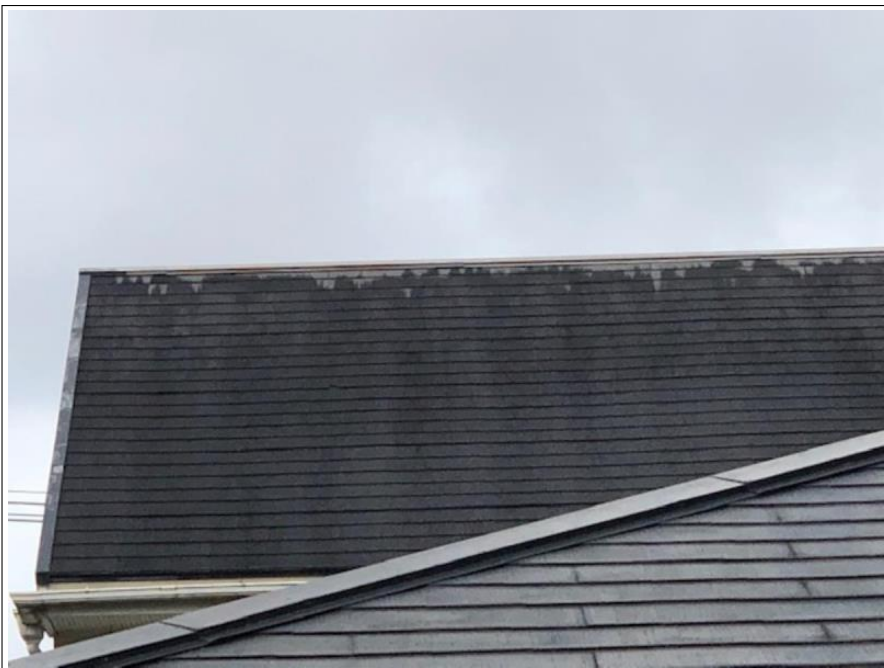
屋根

劣化し割れや反りがひどくなり葺き替えとなると、アスベストが入っているので処分費がかなりかかりますので、早めの塗装と維持をお勧めします。

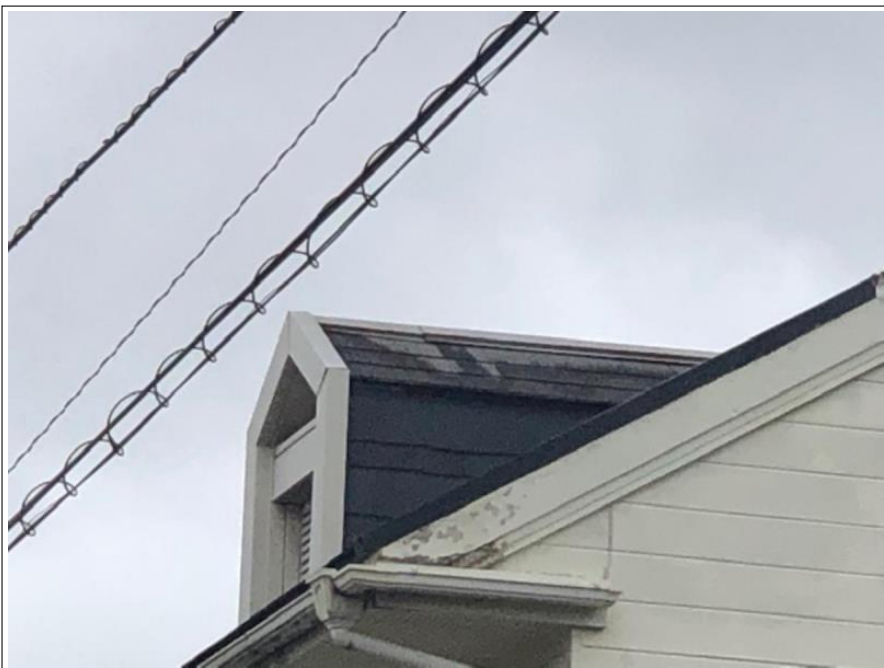
屋根

現状かなり劣化が進んでおり、施工直後はわかりませんが、通常の下塗・上塗2回の施工をしますとコロナルの吸い込みが激しく、下塗が吸い込んだ分上塗も吸い込み、数年後に早期色褪せになりますので、この場合は下塗2回・上塗2回の4工程をお勧め致します。

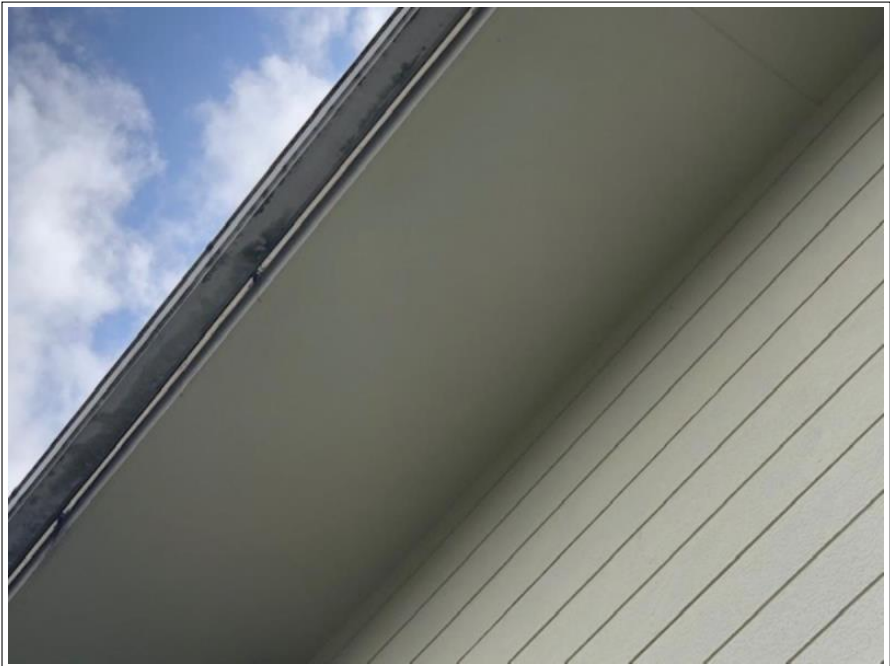
軒天

経年劣化しています。

この部分は、通気性の良い軒天専用
の塗装をしていきます。

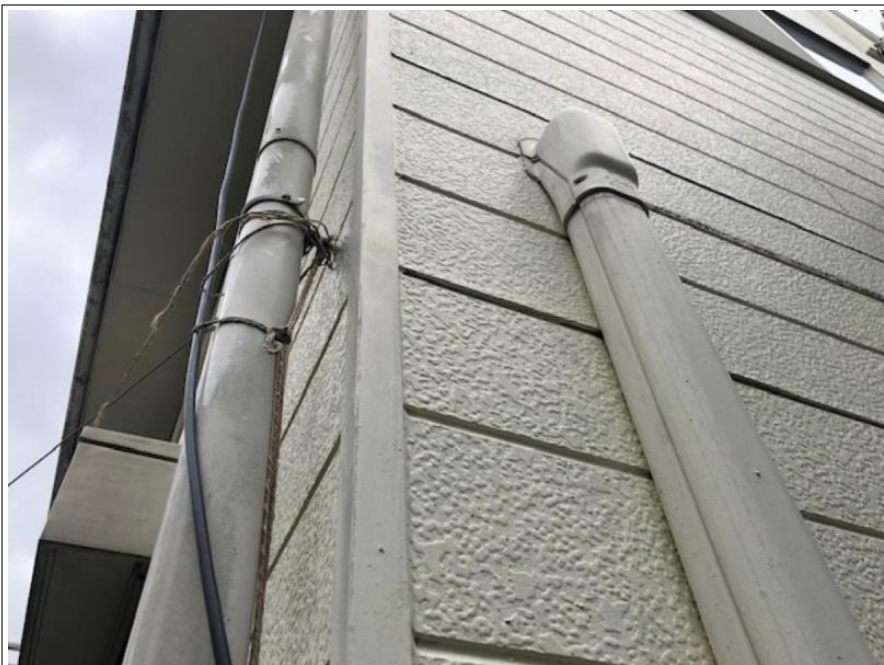
樋・ダクトカバー

この部分は塩ビ素材になります。
劣化すると割れが生じたりすることがありますので、塩ビ専用の下塗りをおこない塗装をしていきます。

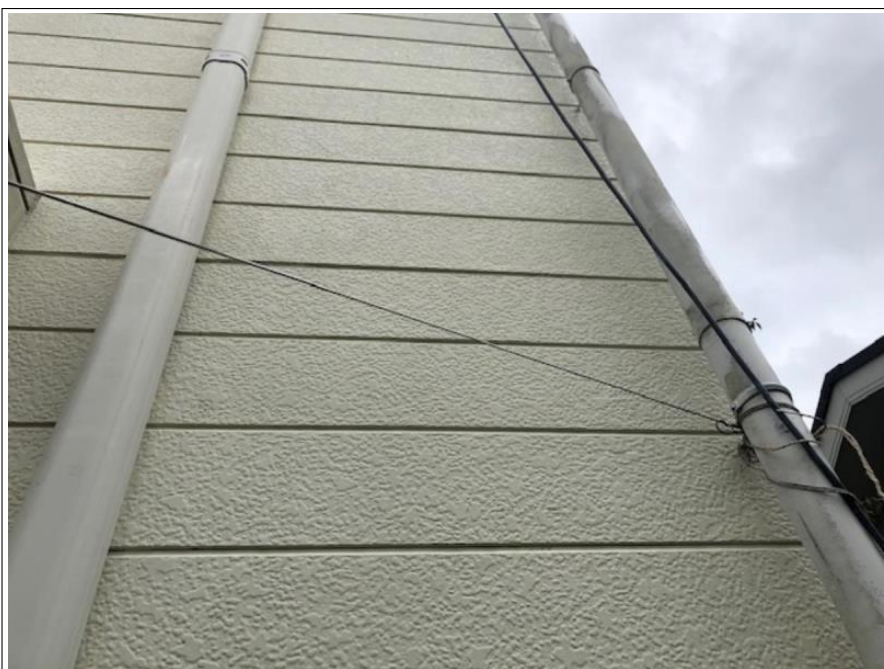
樋・ダクトカバー

同上

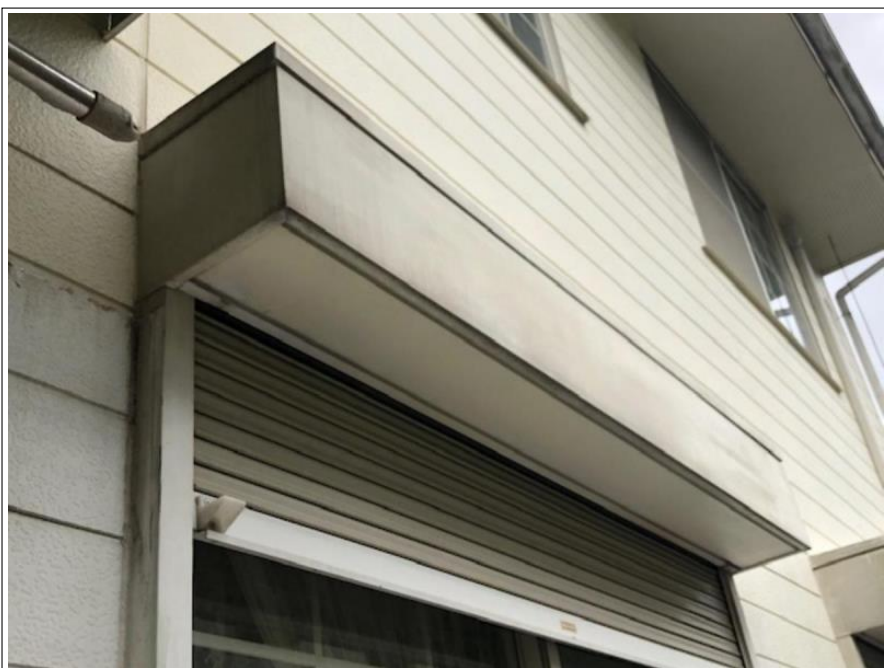
シャッターBOX

こちらは鉄・スチール素材になります。
劣化進むと腐食やサビの発生がしてきますので、劣化が進む前のメンテナンスをお勧め致します。

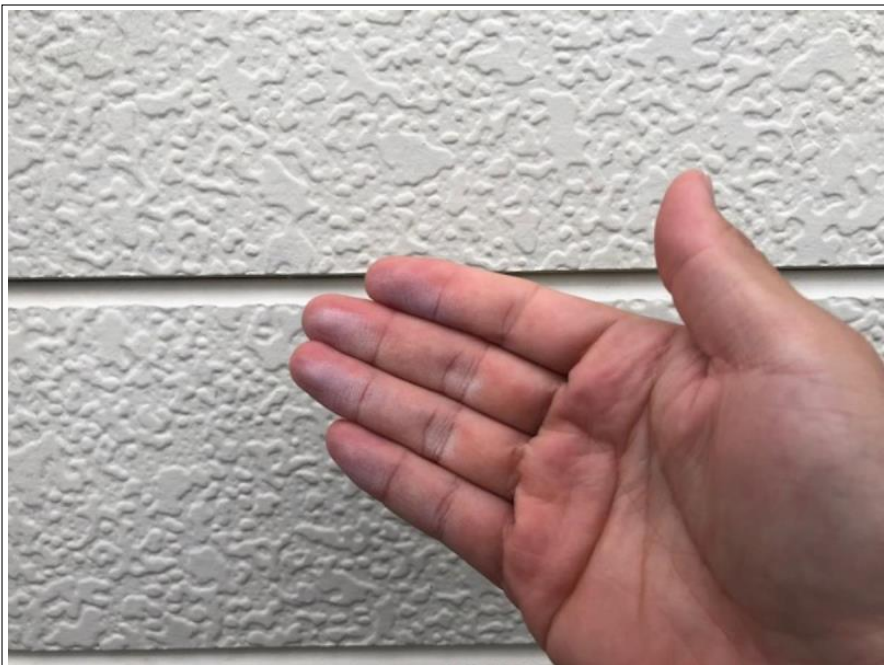
外壁 チョーキング現象

紫外線などにより塗膜の表面が劣化し、チョークの粉状のような状態になっています。この状態になると表面から水や湿気を吸い込んでしまい、外壁や中の躯体の痛みにつながりますので、早めの塗装をお勧めします。

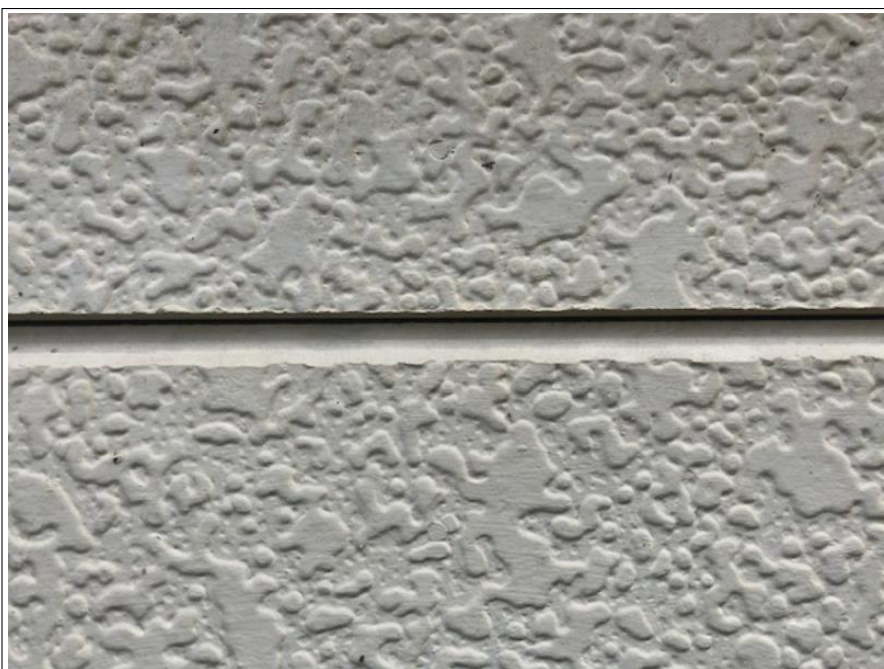
外壁 相じゃくり部

サイディングとサイディングとの隙間部分ですが、この部分は新築当初から隙間が開いており水切りと同様に建物内の湿気が逃げる構造となっております。塗装施工時の埋まったり隙間が開いたりする状態になりますが、建物の為には埋める必要はありません。

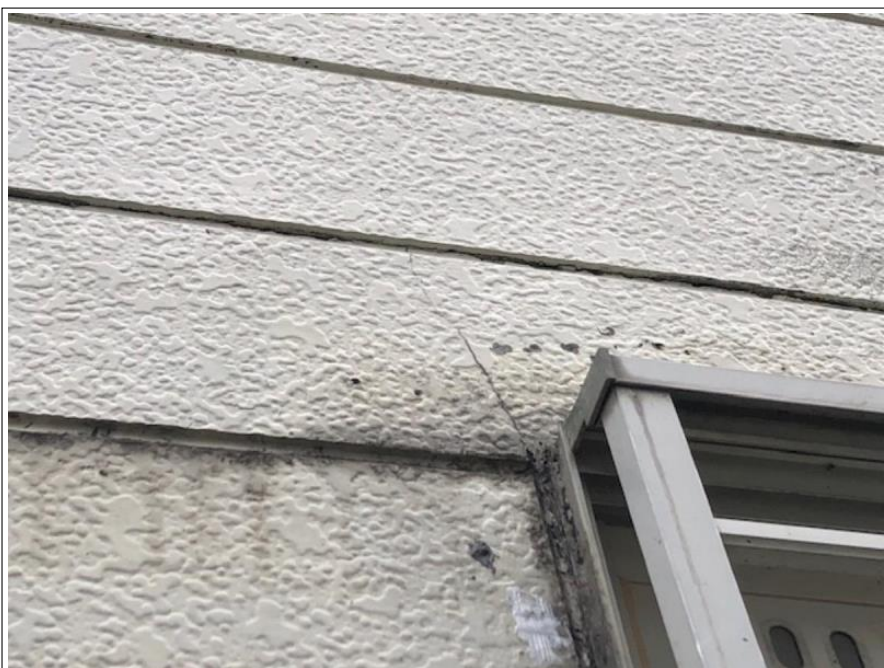
外壁 クラック部

劣化している部分があります。この部分から雨水や湿気、炭酸ガス等が直接浸入し躯体・ボードの痛みや建物の寿命に繋がりますので、下塗りやシーリング材等で補修をおこない、塗装をしていきます。

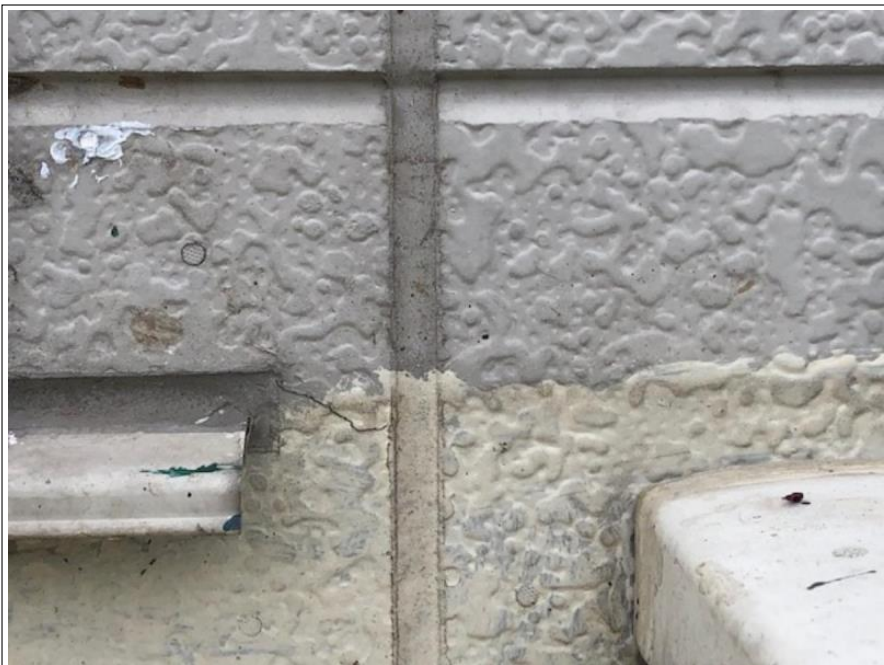
外壁 クラック部

同上

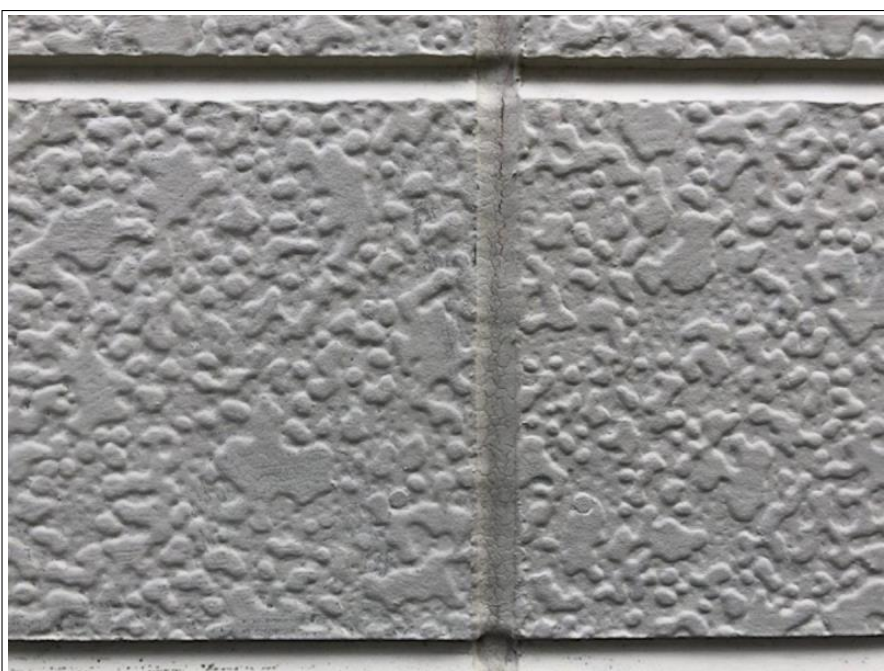
外壁 ボードシーリング劣化部

劣化している部分があります。
この部分から雨水や湿気、炭酸ガス
等が直接侵入し躯体・外壁の痛みや
建物の寿命につながりますので、
ボードシーリング部は打替えをおこ
ない塗装をしていきます。

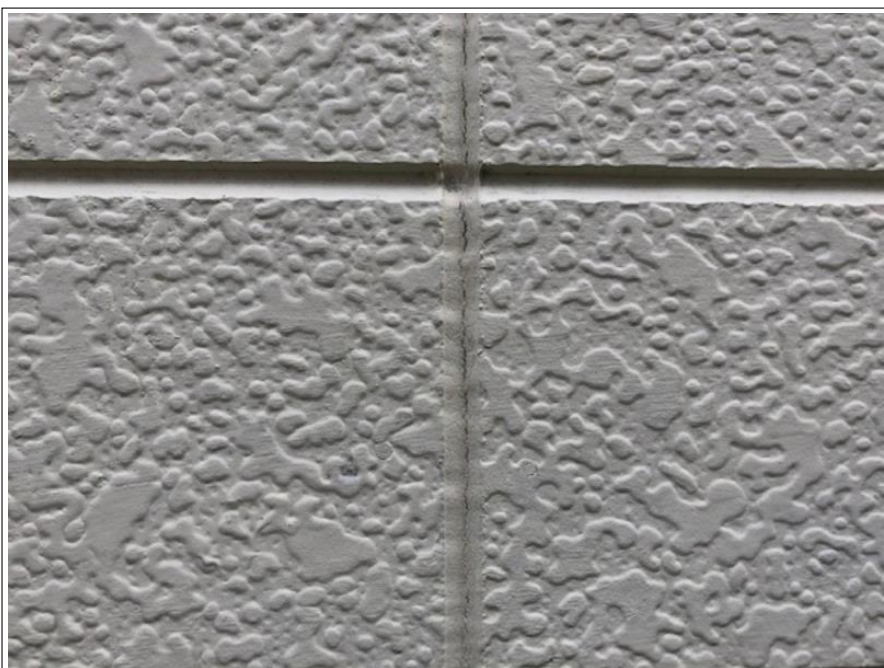
外壁 ボードシーリング劣化部

同上

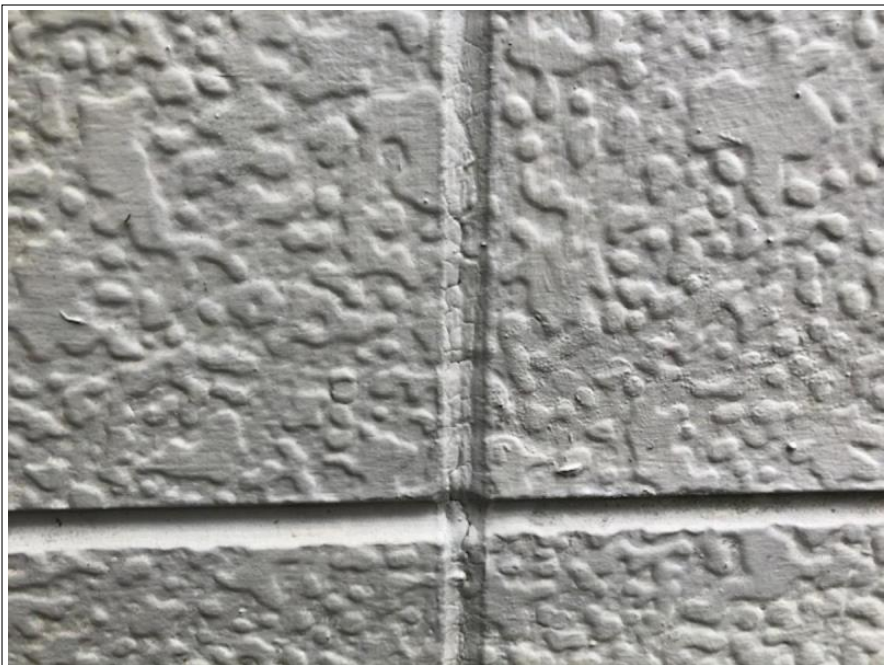
外壁 ボードシーリング劣化部

同上

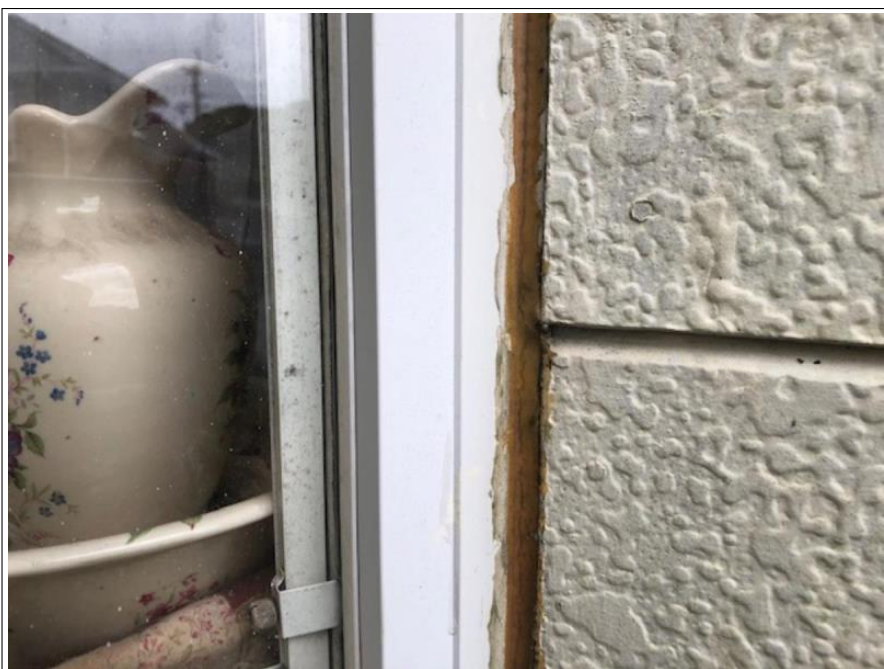
外壁 サッシ廻りシーリング部

サッシ廻りも劣化しています。この部分は深く撤去の際にサッシや外壁を痛めたり、打替え後に雨漏れしてくる場合がありますので、打増しをおこない塗装をしていきます。

※現状雨漏れしている場合は、打替え施工が必要になります。

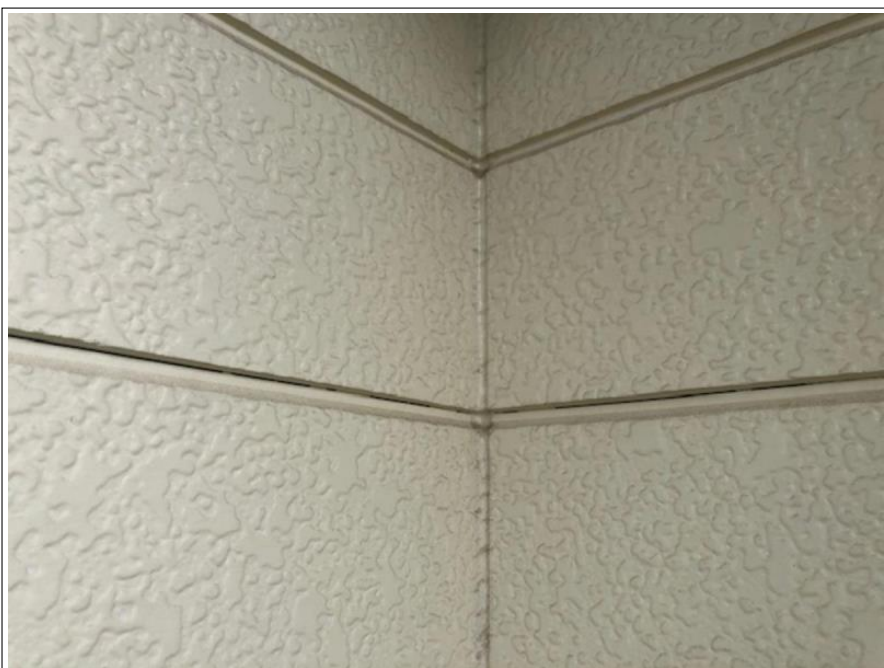
入隅シーリング部

同上

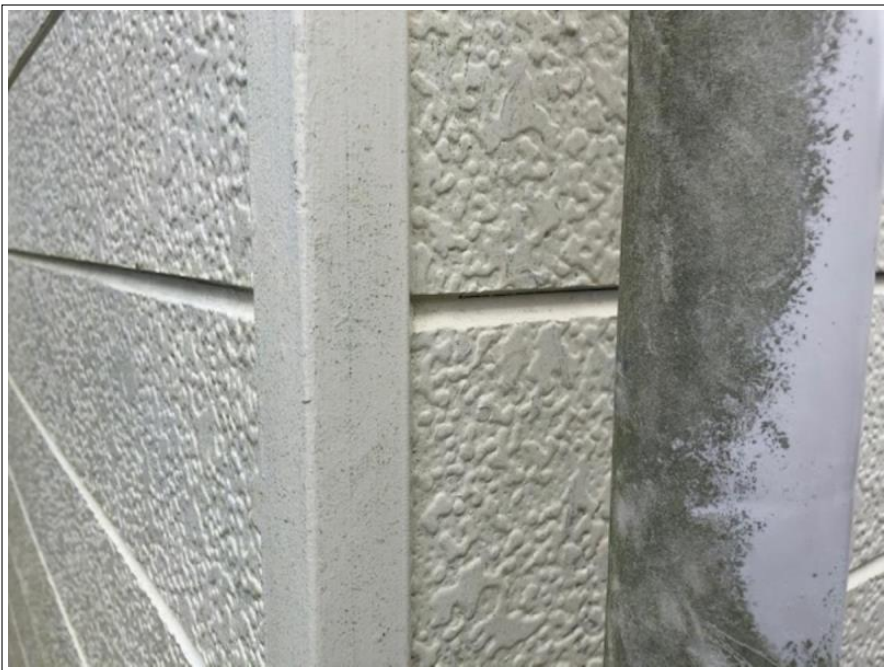
外壁・樋 カビ発生部

カビの発生が見られます。

カビの上にくら良い塗装をして
も、カビの根が残っている以上塗膜
を突き破って表面化してきますの
で、カビの根を抑える必要がありま
す。
