工事写真報告書

工事名 M様邸

工事箇所 屋根・外壁・その他塗装

工事住所 北九州市 小倉南区 志井

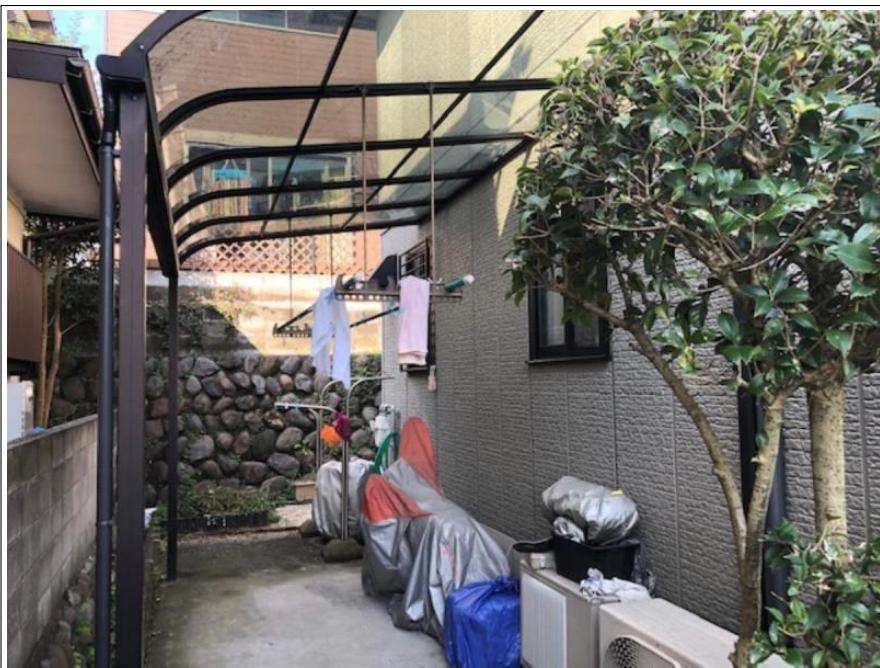
外観

塗装施工時は御荷物の御移動をお願い致します。

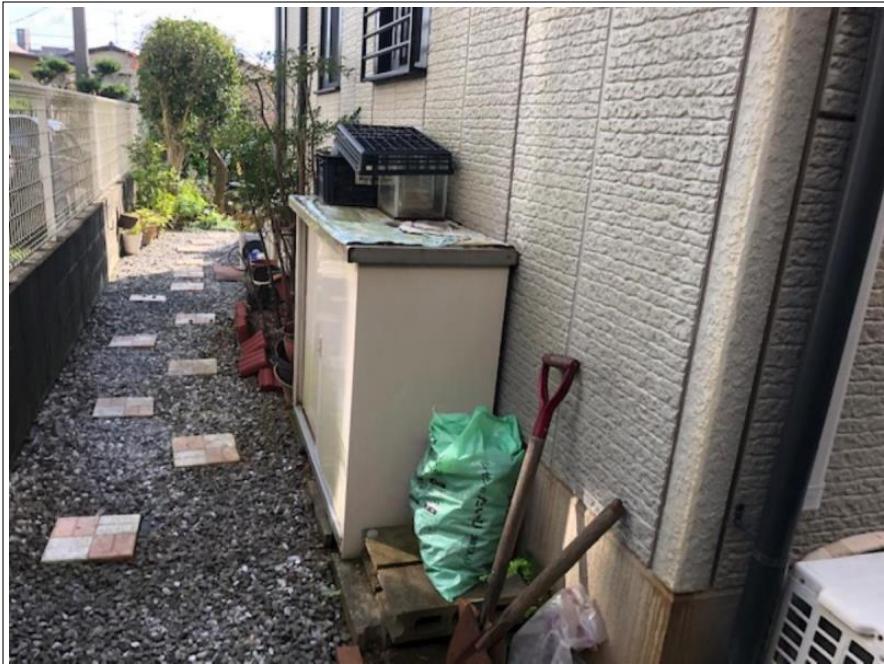
外觀

この大きさの物置であれば移動可能ですが、中身が入ったままでは移動をさせるとフレームが変形し扉の開閉等の支障がでる可能性がありますので、中の移動等をお願い致します。

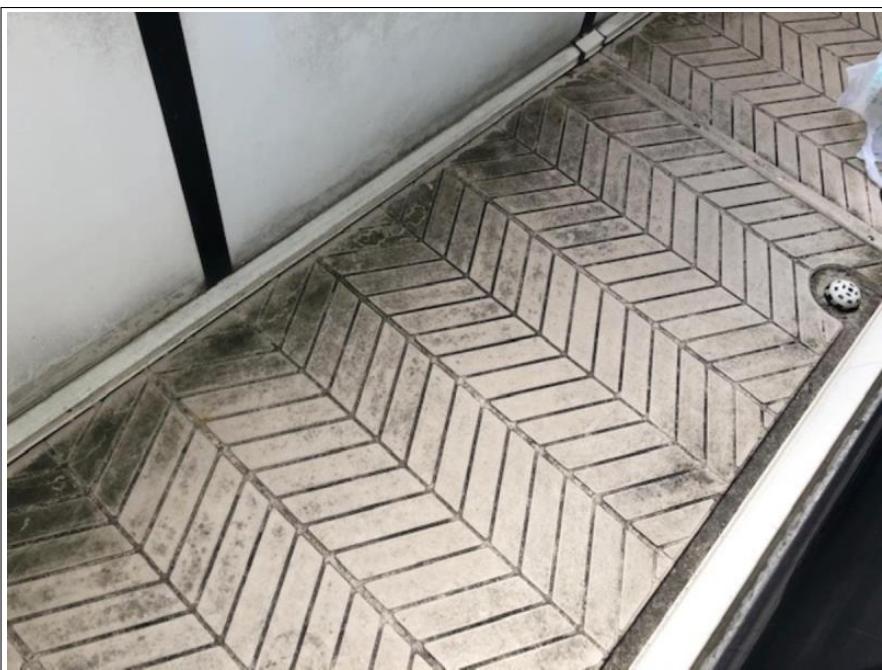
外観 ベランダ床

この部分は塗装をおこないません。

※高压洗浄等で可能な限り汚れ等は除去していきます。

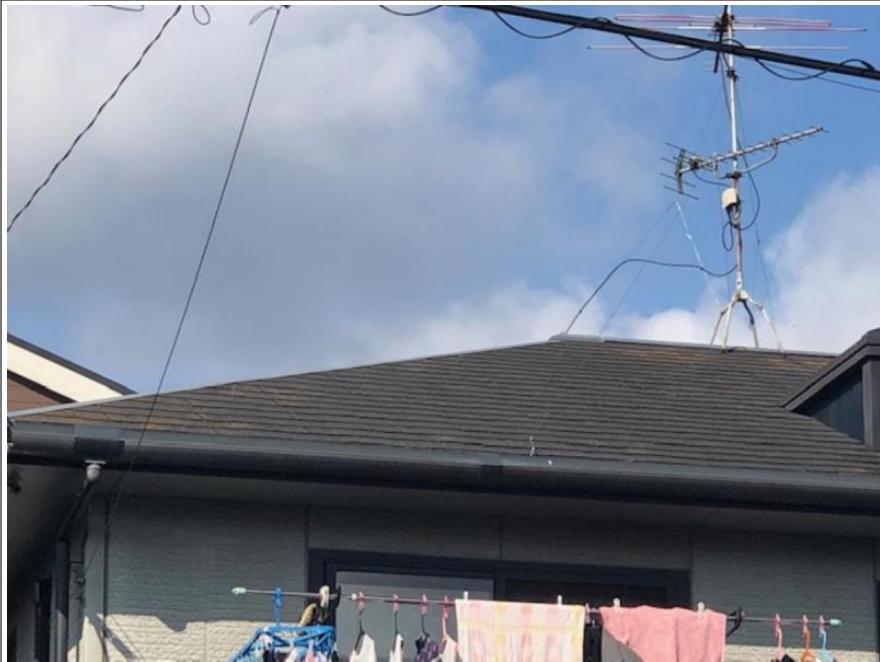
屋根

屋根にカビ等の発生が見られます。
カビの上にいくら良い塗装をして
も、カビの根が残っている以上塗膜
を突き破って表面化してきますの
で、カビの根を抑える必要があります。

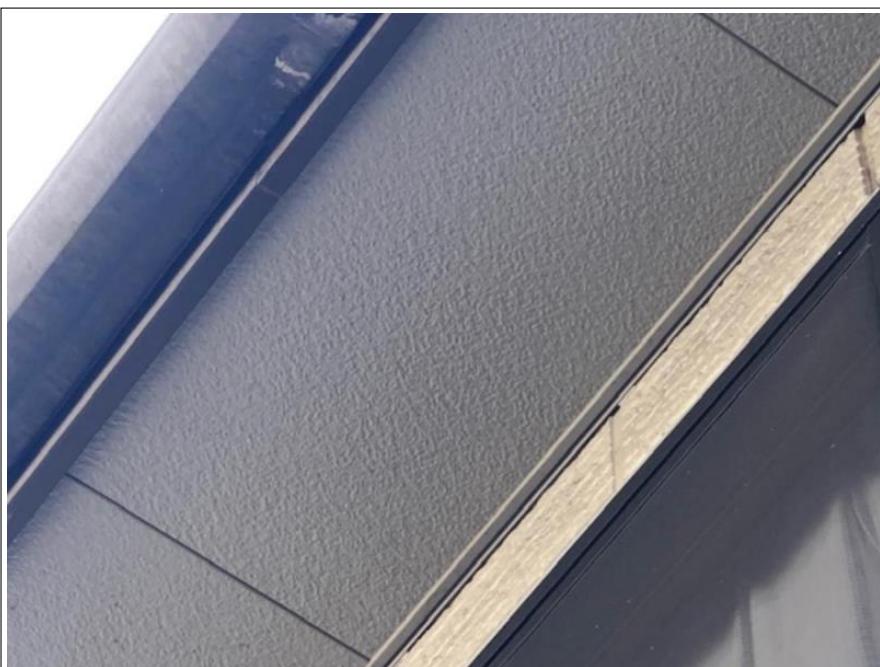
軒天

経年劣化しています。
この部分は、通気性の良い軒天専用
の塗装をしていきます。

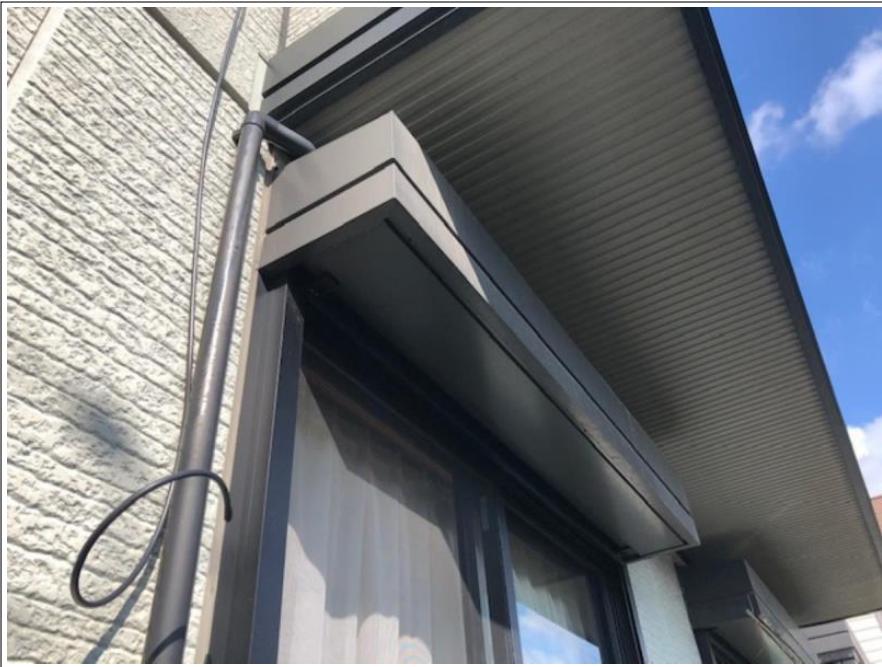
シャッターボックス

こちらは鉄・スチール素材になります。

劣化進むと腐食やサビの発生がしてきますので、劣化が進む前のメンテナンスをお勧め致します。

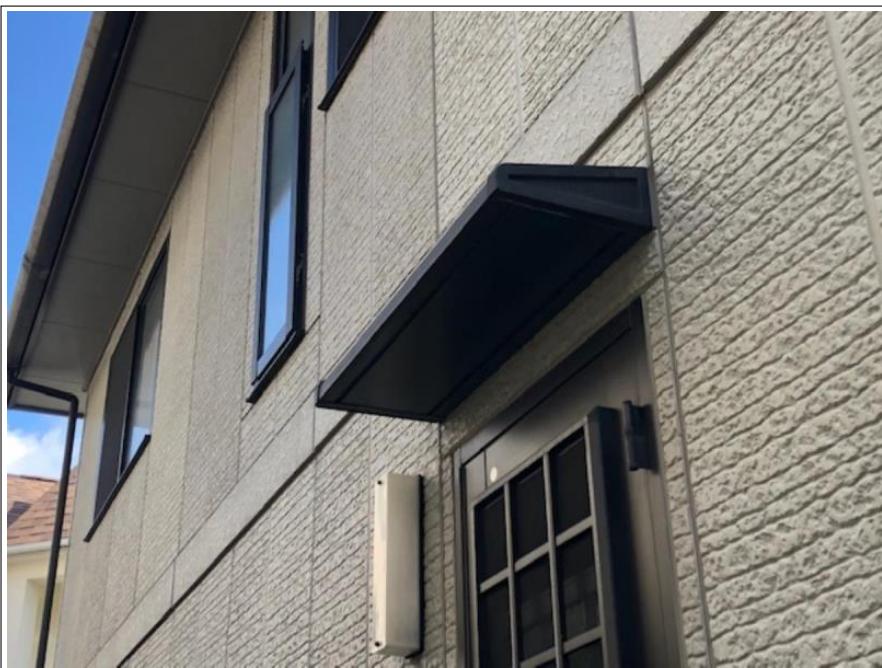
小庇

同上

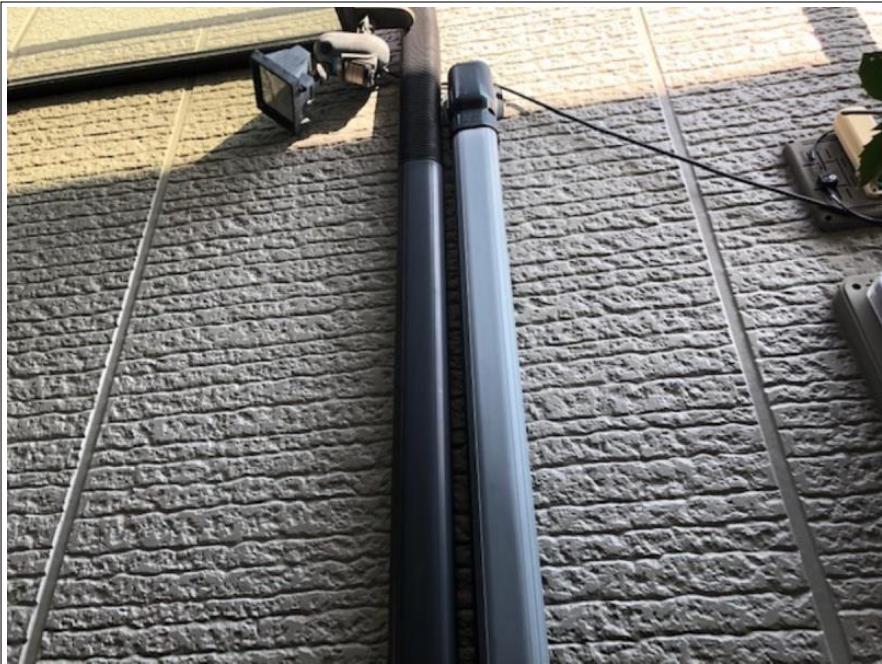
樋・ダクトカバー

この部分は塩ビ素材になります。
劣化すると割れが生じたりすること
がありますので、塩ビ専用の下塗り
をおこない塗装をしていきます。

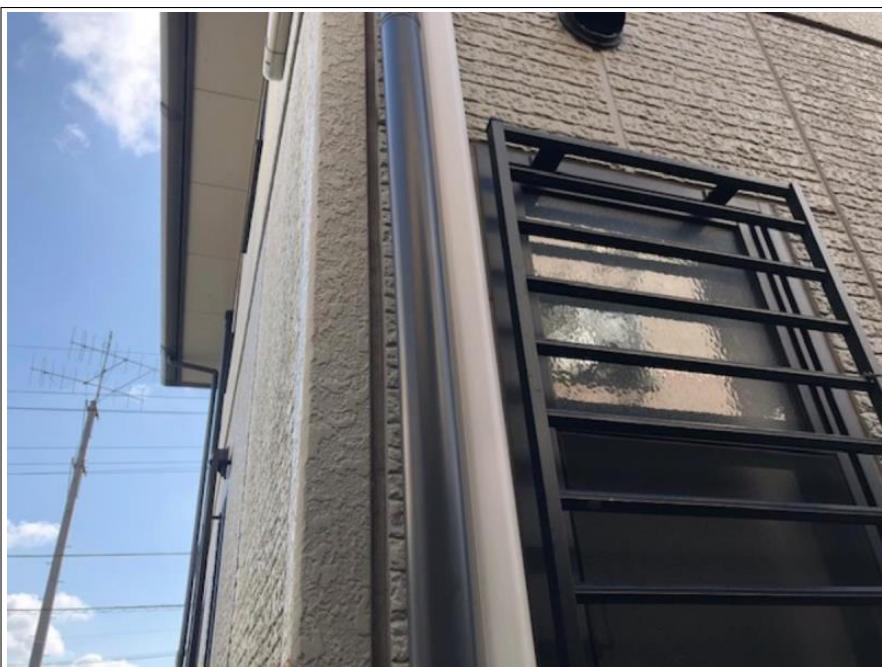
樋・ダクトカバー

同上

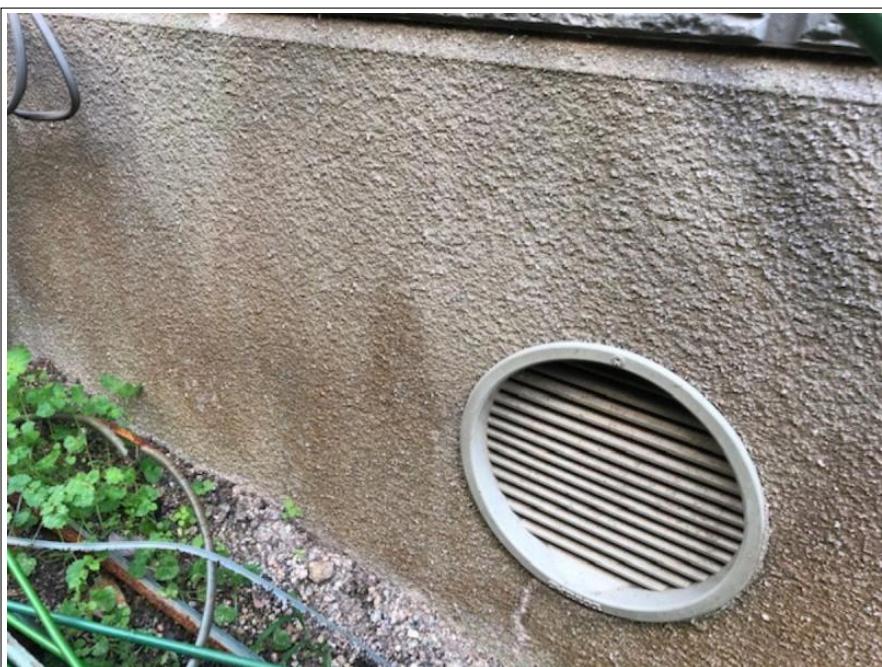
基礎

アルカリ性のコンクリートは空気中の二酸化炭素や酸性雨と結合することによって徐々に中性化されます。
中性化されたコンクリートは表面にヒビが入るだけでなく、内部の鉄筋の腐食や膨張につながり構造物の性能低下につながりますので、シーリング等で補修をおこないます。

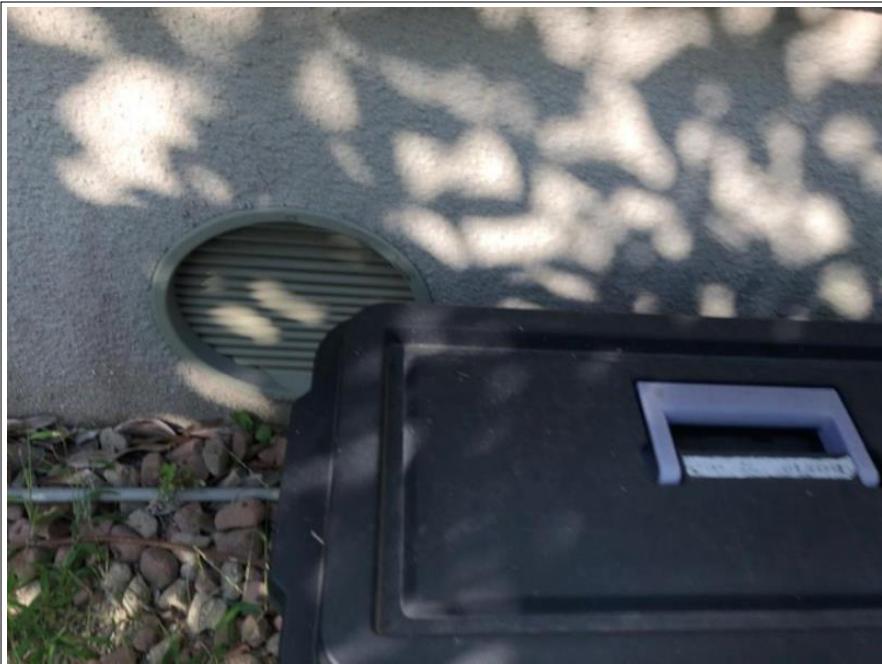
基礎

0. 3mm以上のクラックは、シーリング材等での補修が必要になります。

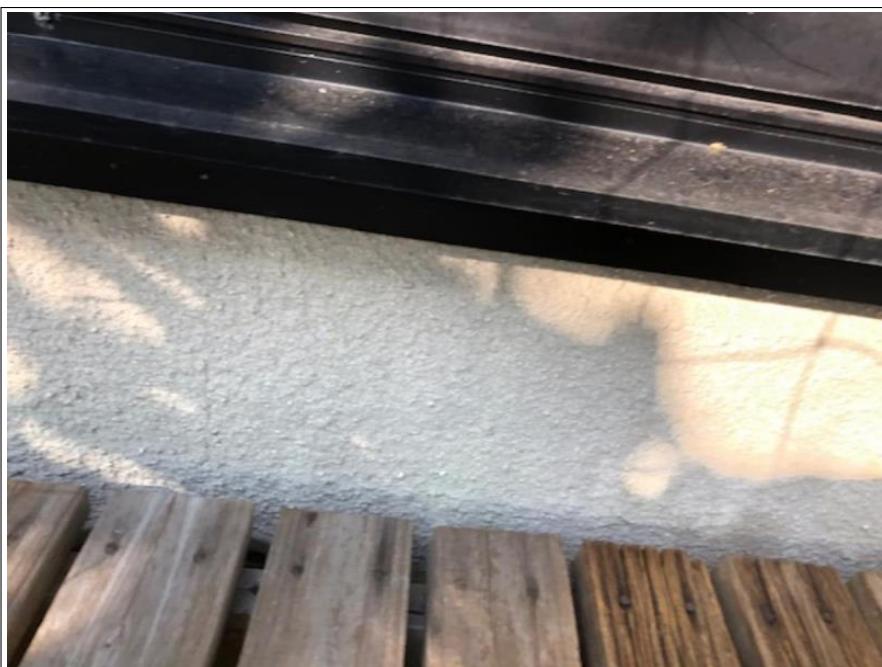
基礎

同上

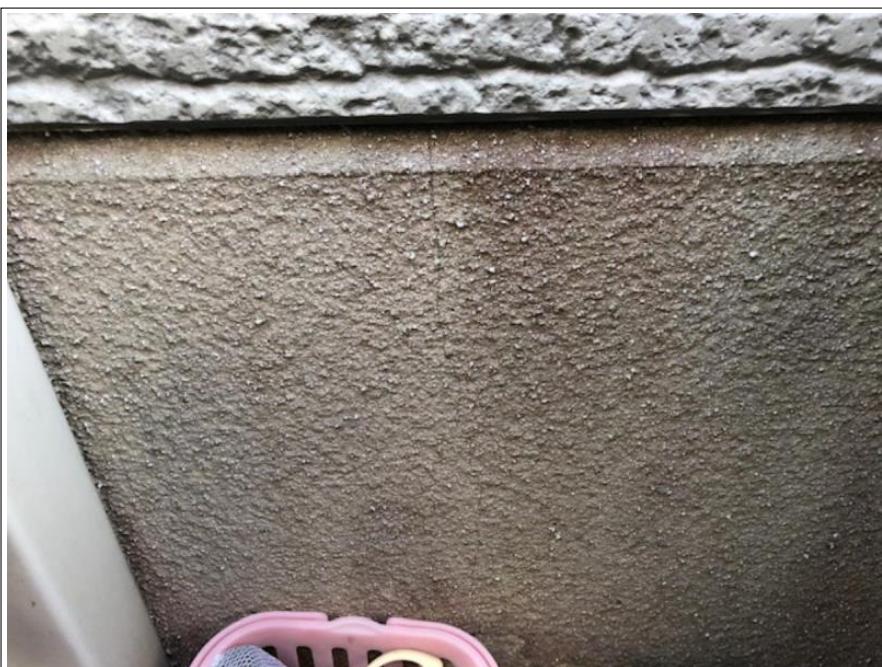
基礎

同上

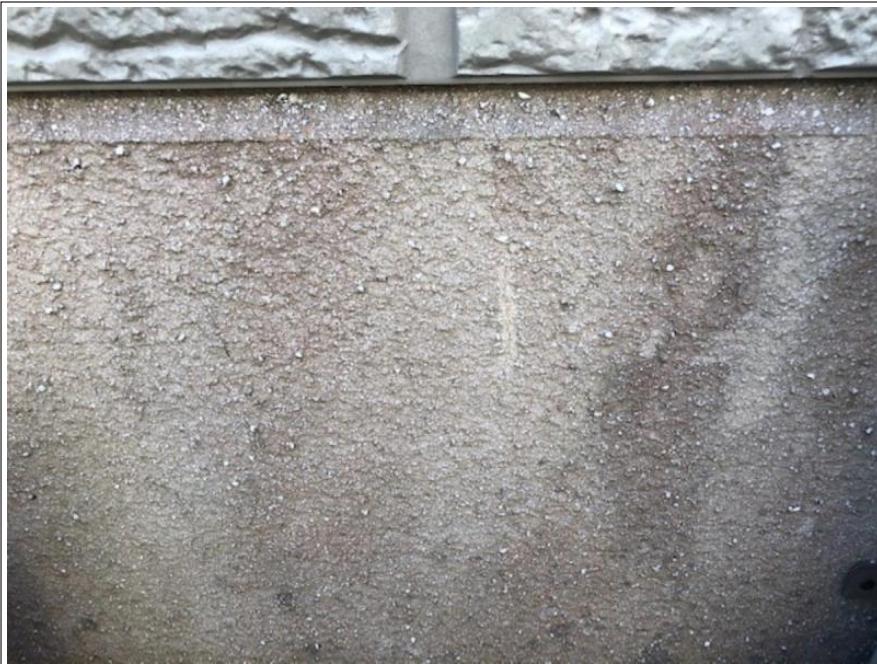
基礎

同上

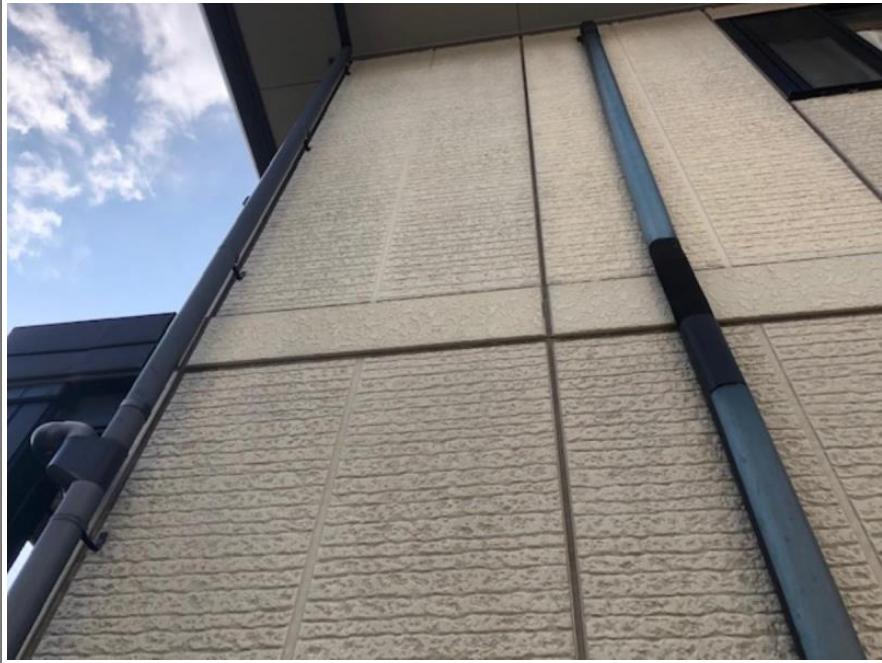
外壁 色褪せ

塗膜の表面が劣化し、全体的に色褪せ等が見られます。

この状態になると表面から水や湿気を吸い込んでしまい、外壁や中の躯体の痛みにつながりますので、早めの塗装をお勧めします。

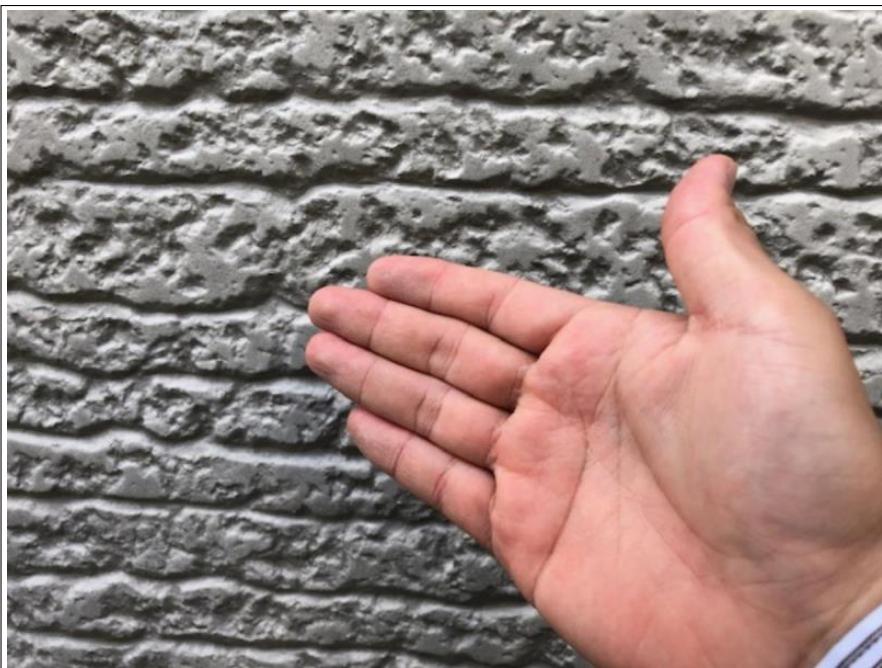
外壁 チョーキング現象

紫外線などにより塗膜の表面が劣化し、チョークの粉状のような状態になっています。この状態になると表面から水や湿気を吸い込んでしまい、外壁や中の躯体の痛みにつながりますので、早めの塗装をお勧めします。

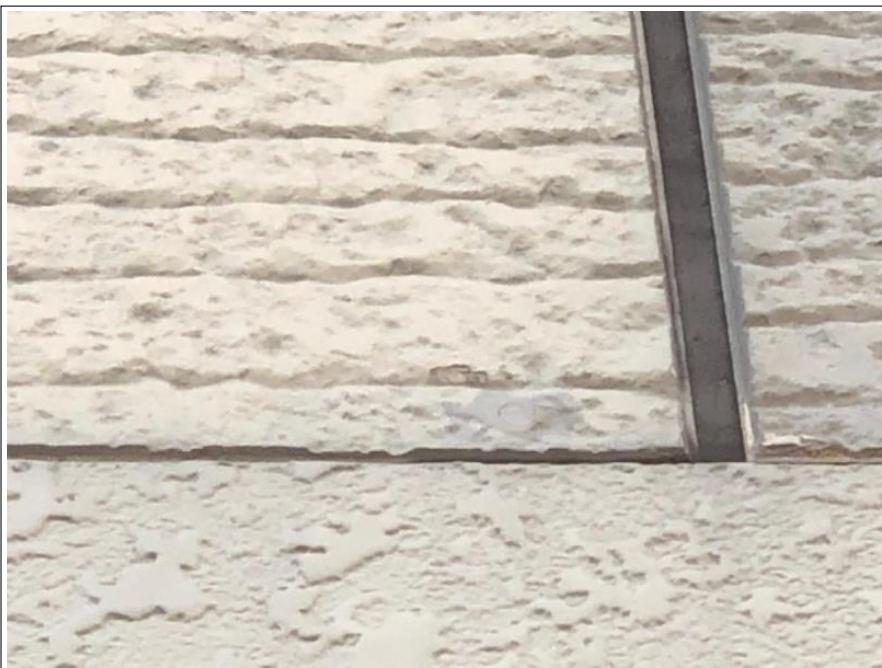
外壁 現状

旧塗膜の剥離や外壁の劣化が見られます。

この状態になると直接水や湿気を吸い込んでしまい、外壁や中の躯体の痛みにつながりますので、早めの塗装をお勧めします。

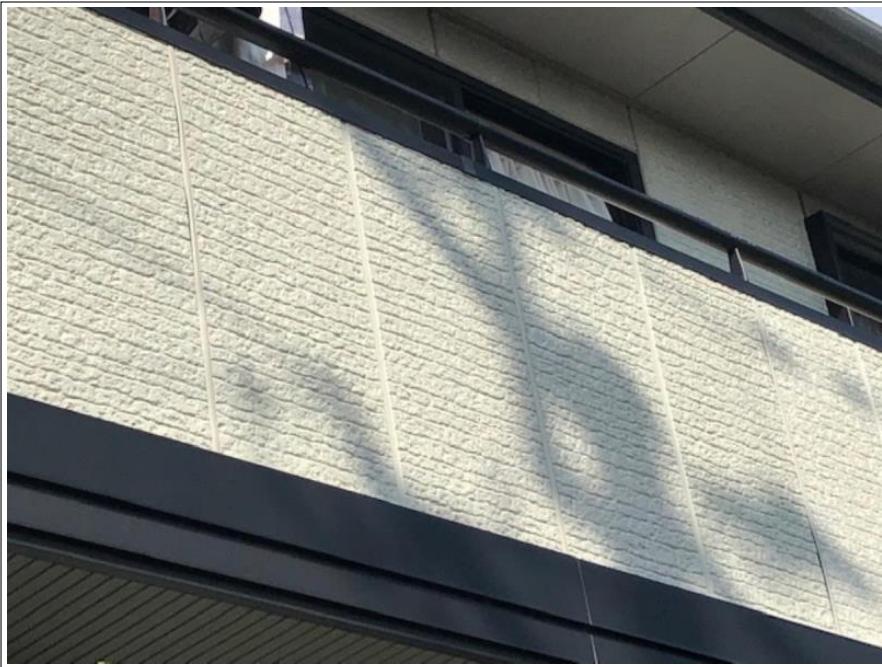
外壁 定型シール目地

ハウスメーカーさんの特徴の一つとして外壁材（サイディング）のジョイント目地のパッキン工法が採用されています。

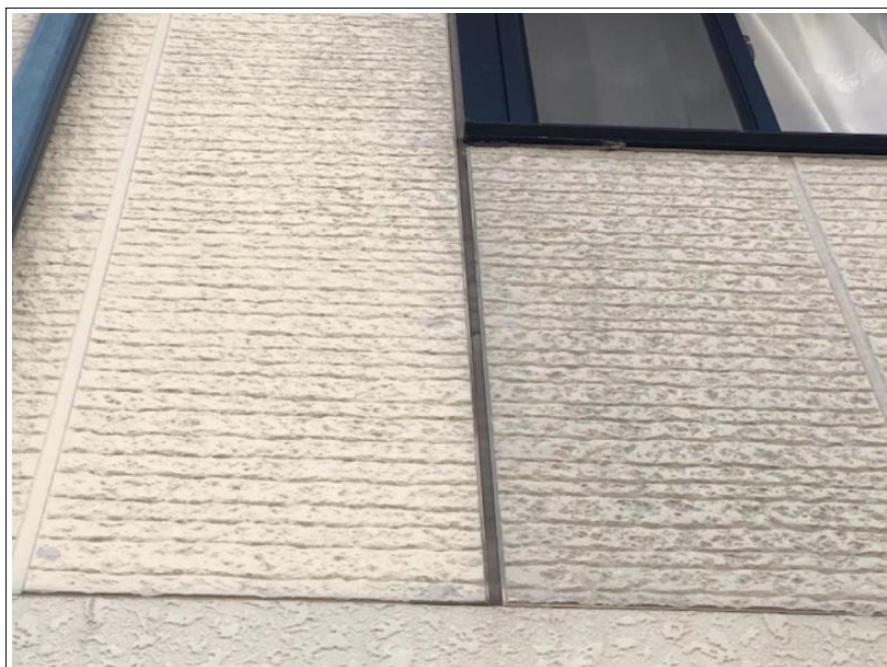
外壁 コーキングブリード現象

コーキング材の油分が表面に浮き出た際に、空気中の汚れが付着し黒くなっています。
このまま塗装をしても数年後に表面にまた出てきますので、シーリング打替え又はブリードオフプライマー塗布後の塗装をお勧め致します。

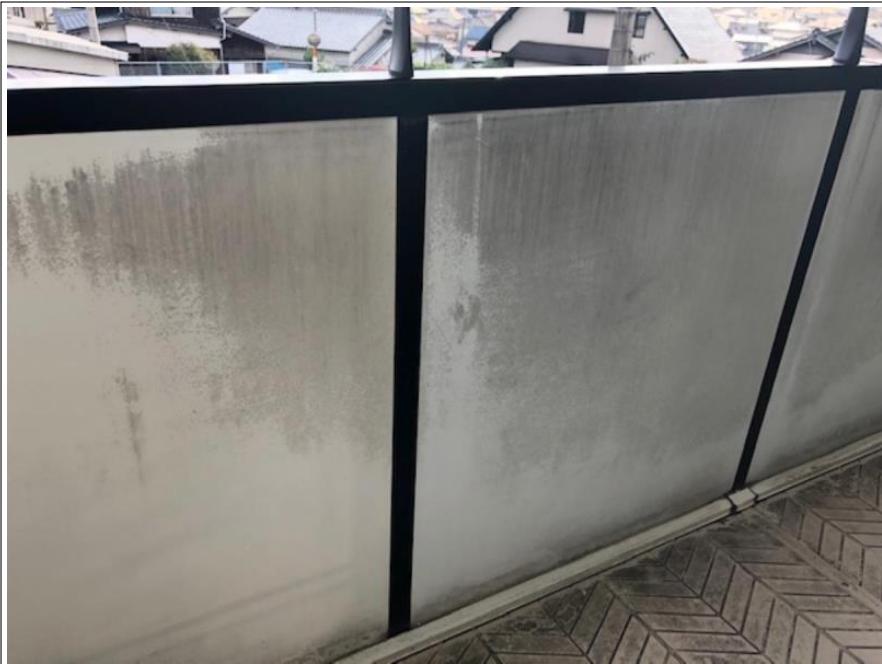
ベランダ内側壁

素材が外壁と違い、パネルのようなものとなっております。

難付着素材の可能性もあり、塗装をおこなうと剥がれる可能性がありましたが、下塗等を選定させて頂き、なるべく剥がれないように施工をさせて頂きます。

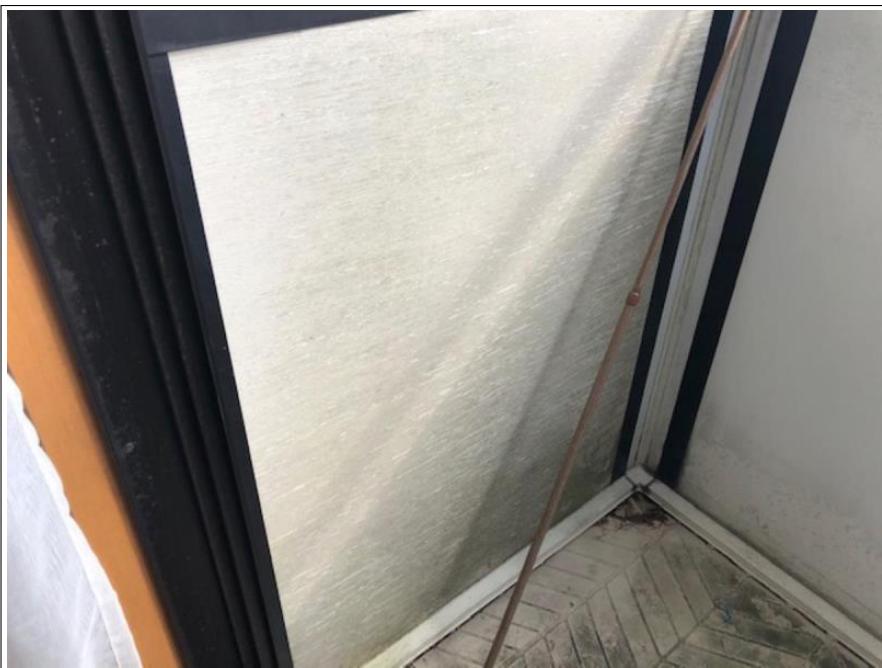
ベランダ内側壁

同上
