## 工事写真報告書

工事名 匿名希望様邸

工事箇所 屋根・外壁・その他 塗装工事

工事施工者 ベストホーム株式会社

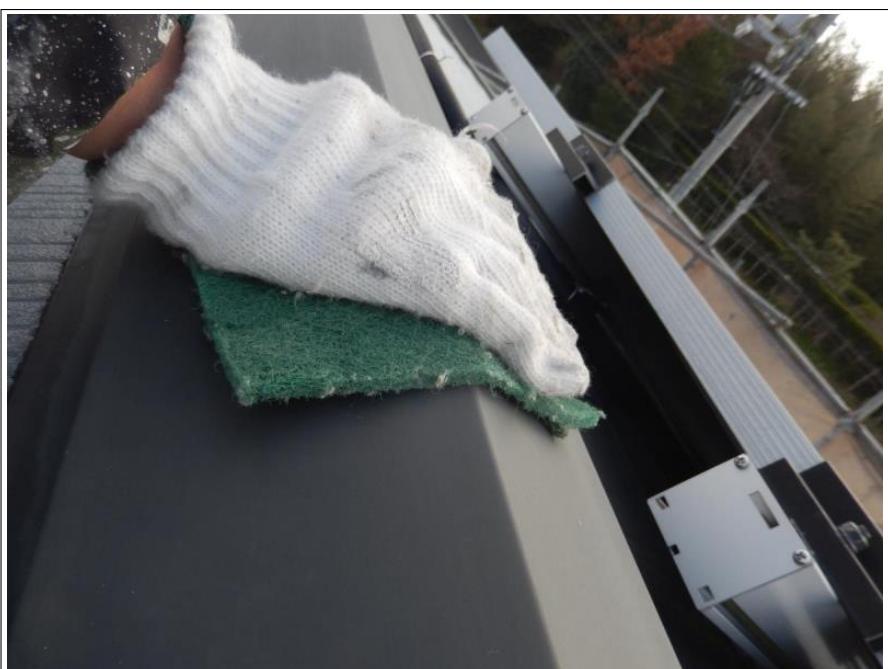
屋根

下地処理

板金部 ケレン中

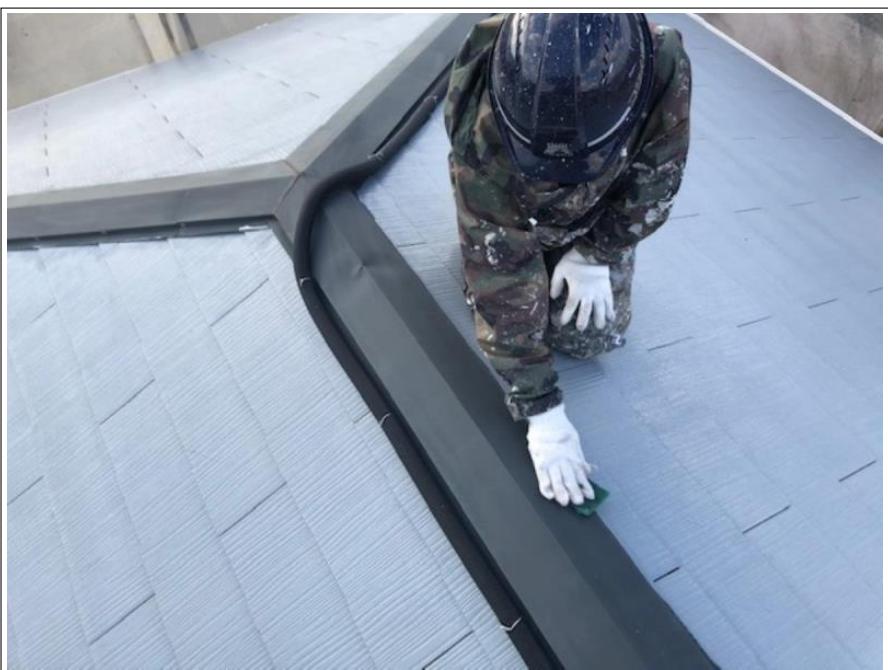
屋根

下地処理

板金部 ケレン中

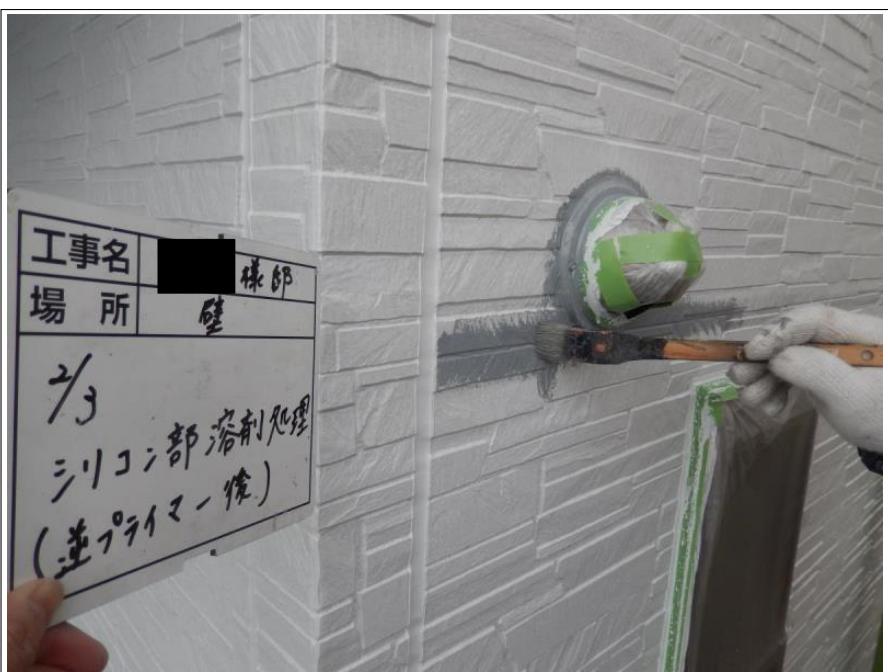
外壁

下地処理

逆プライマー

施工中

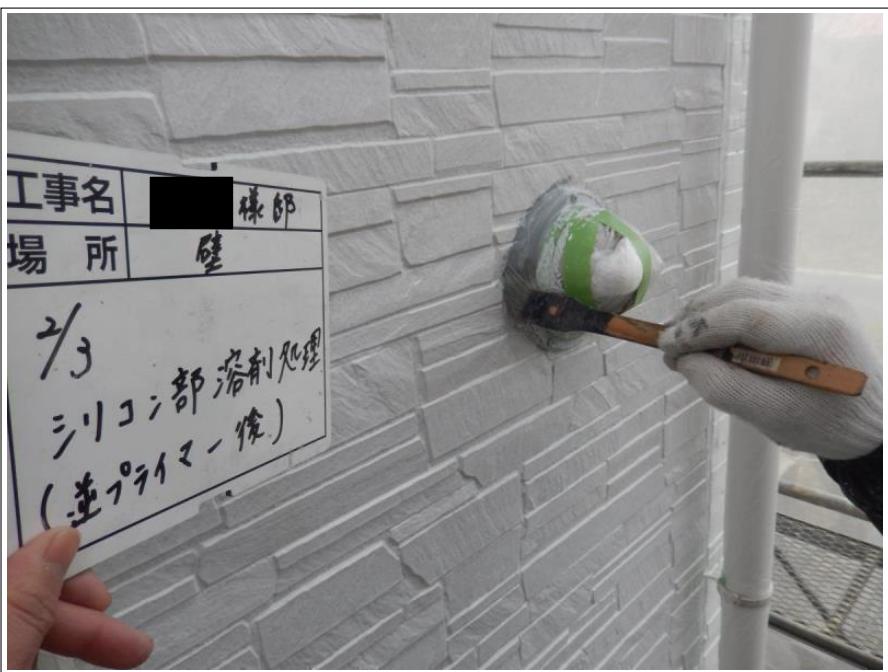
外壁

下地処理

シリコン部溶剤処理

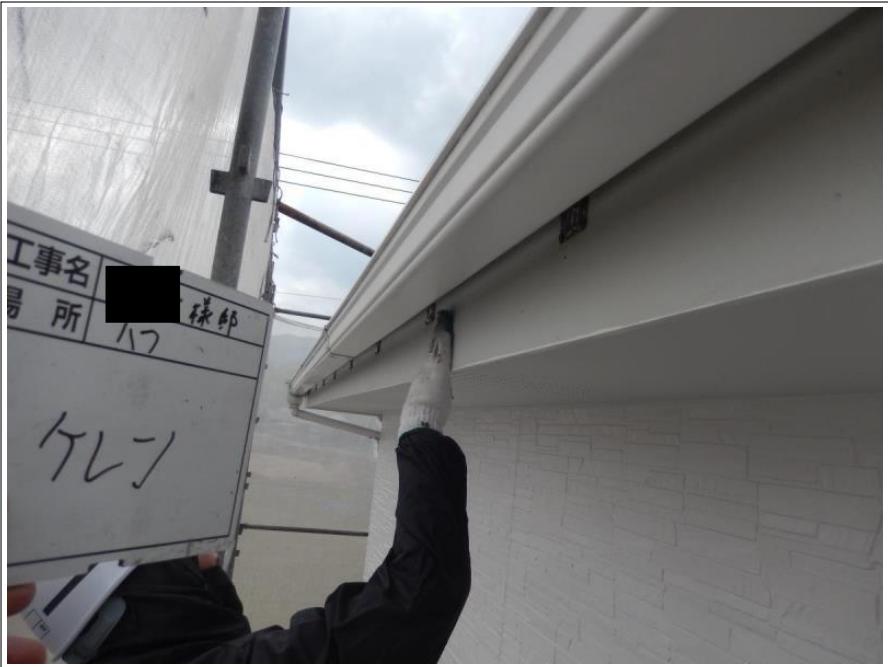
破風・鼻隠し

施工前

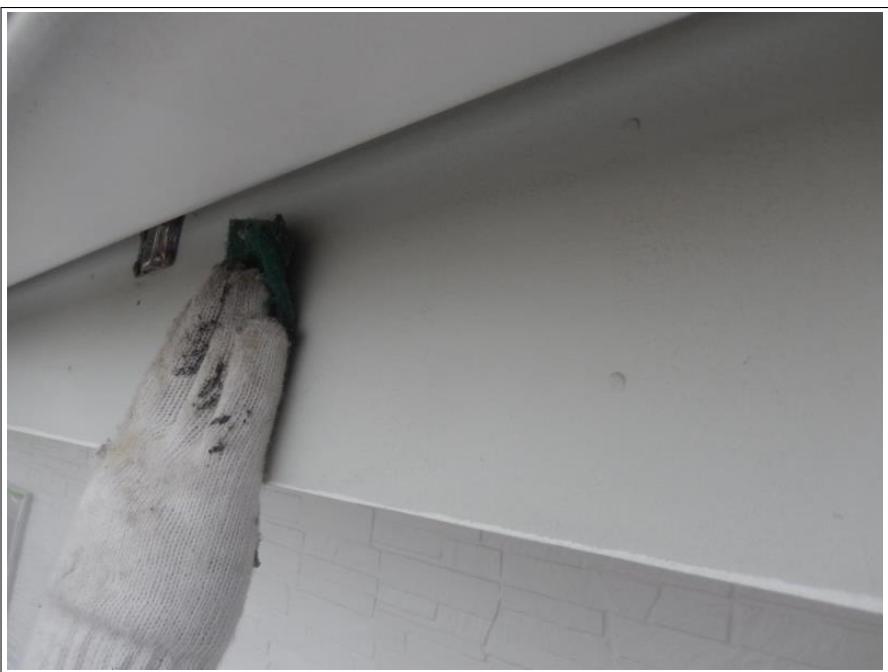
破風・鼻隠し

下地処理

ケレン中

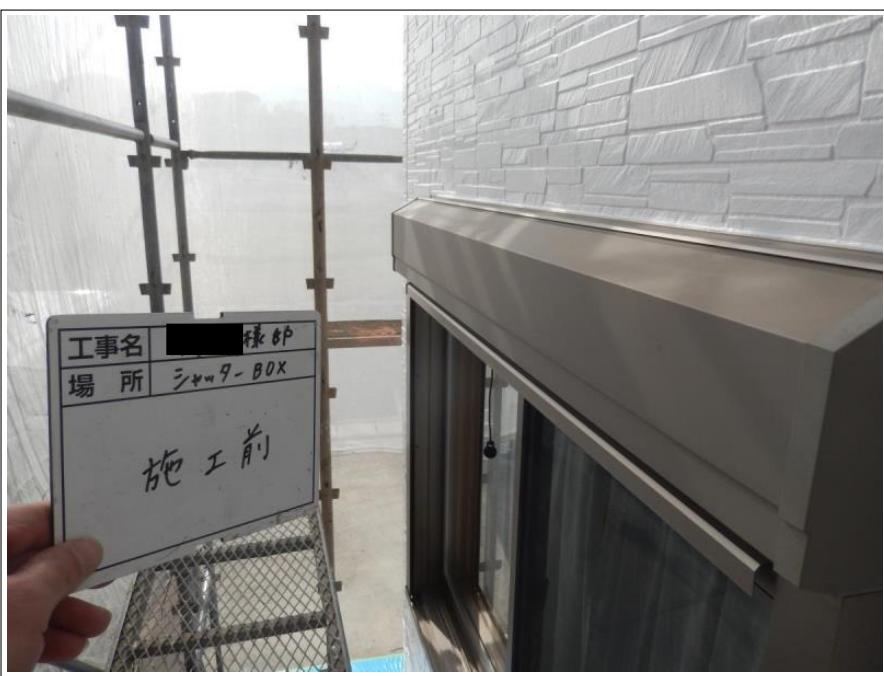
シャッターボックス

施工前

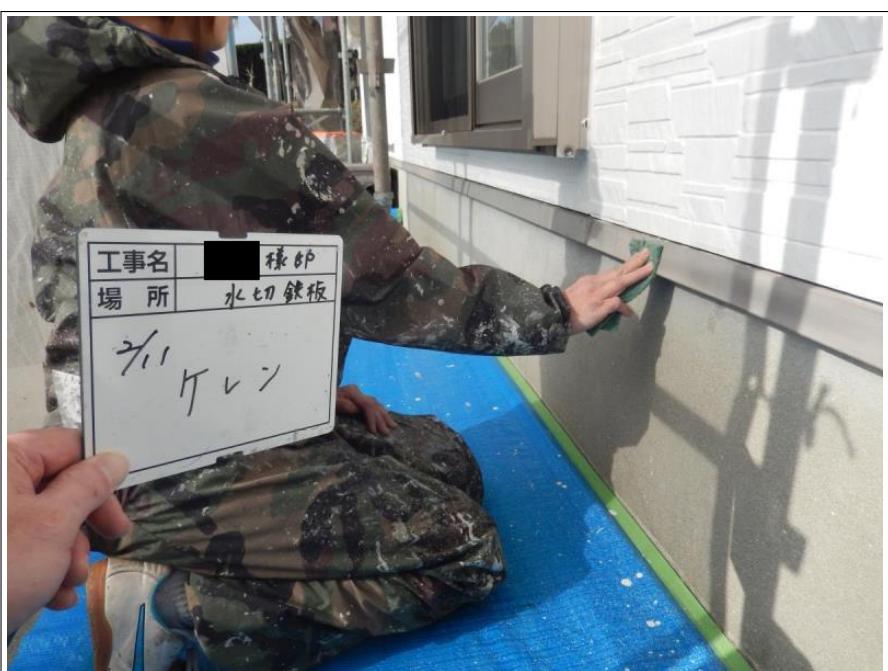
水切り

施工前

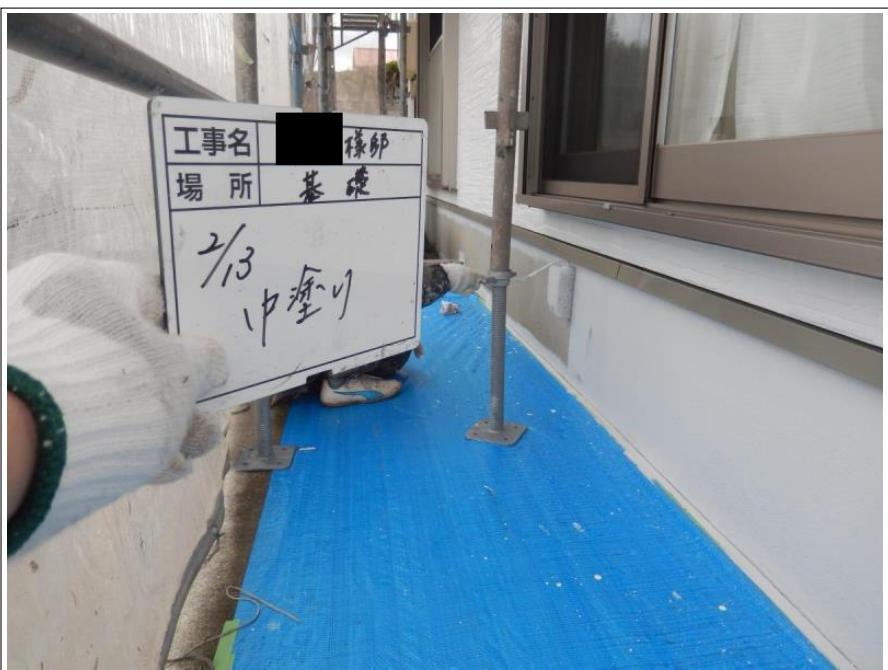
基礎

施工前
