工事写真報告書

工 事 名 匿名希望 様 邸

工 事 箇 所 外壁・その他 塗装工事

工事施工者 **ベストホーム株式会社**

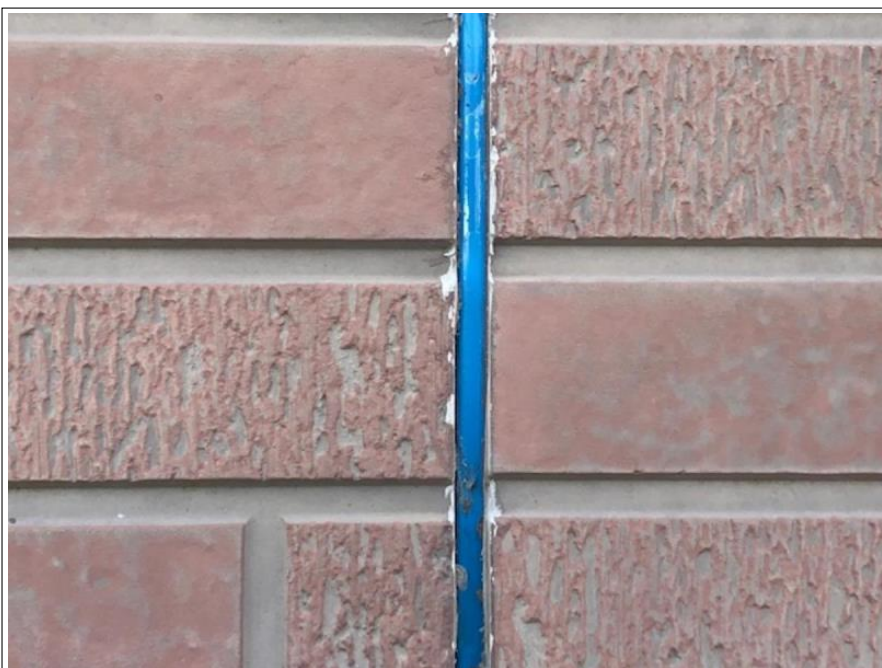
シーリング打ち替え

既存撤去

完了

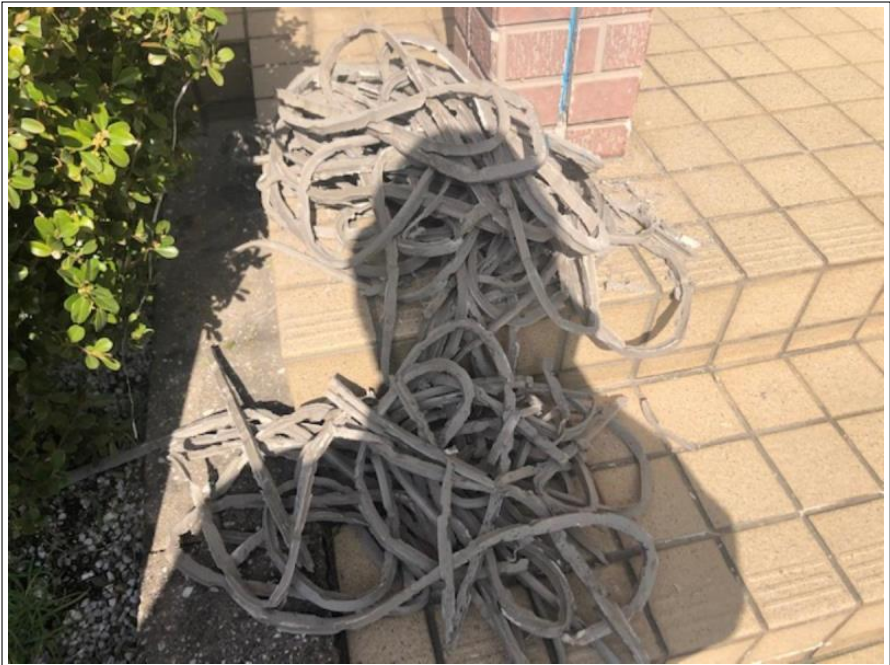
シーリング打ち替え

既存撤去

完了

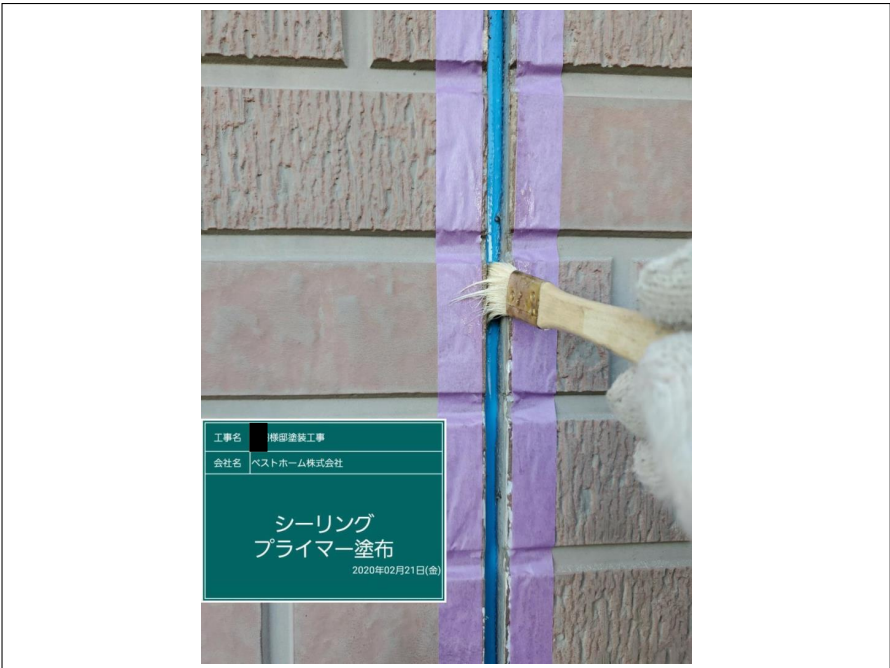
シーリング打ち替え

プライマー塗布

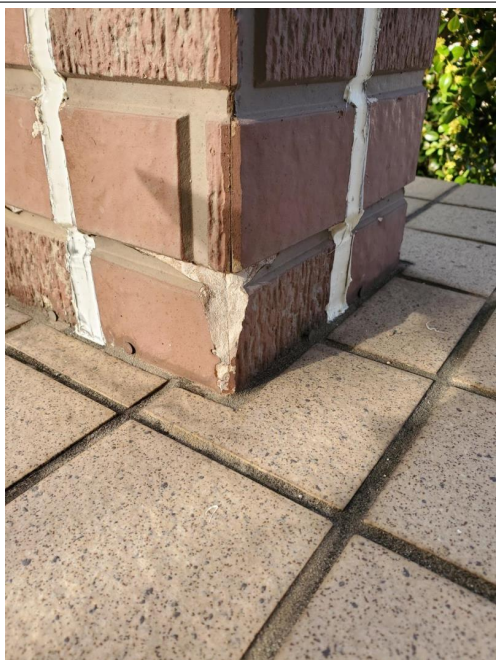
外壁 破損部

施工前

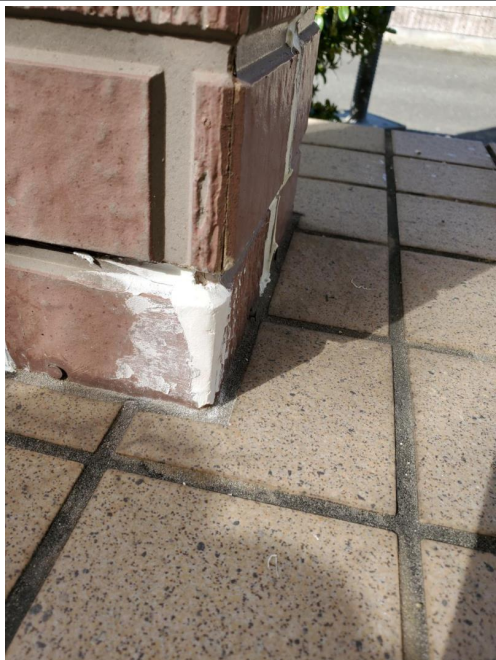
外壁 破損部

補修完了

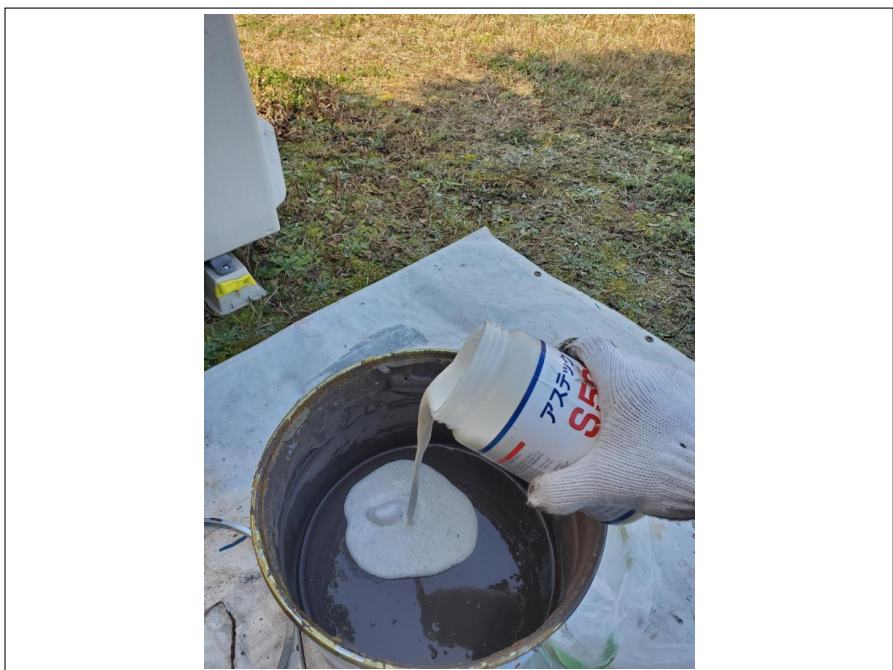
外壁

上塗り材料混入攪拌

防カビ添加材：アステックプラスS

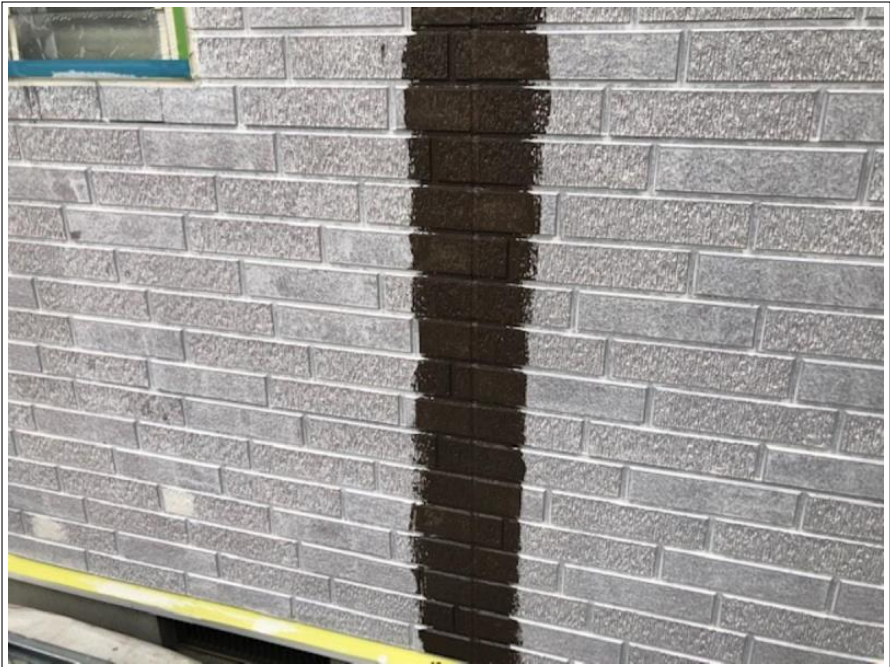
外壁 コーキング部

増し塗り

施工中

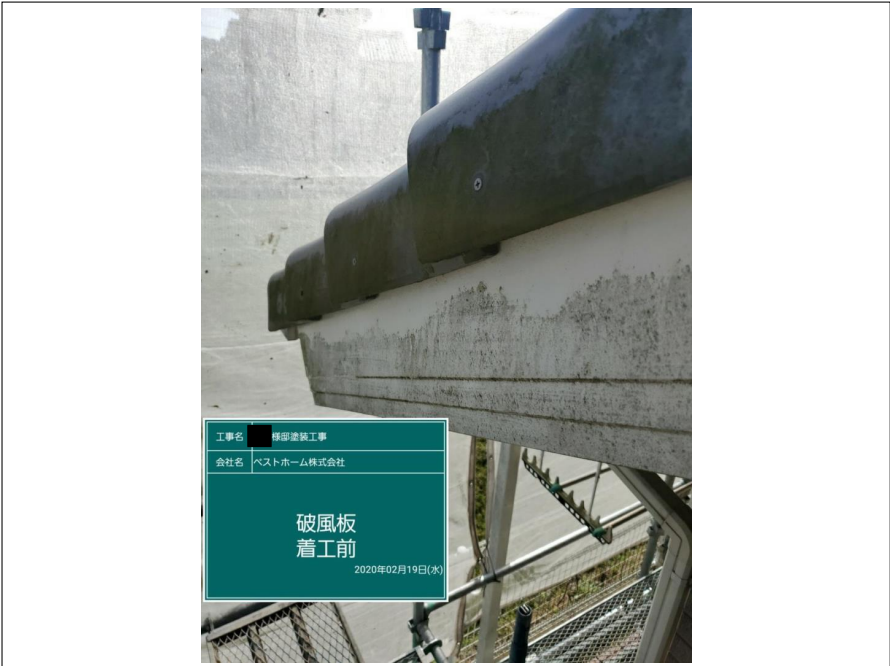
破風板

施工前

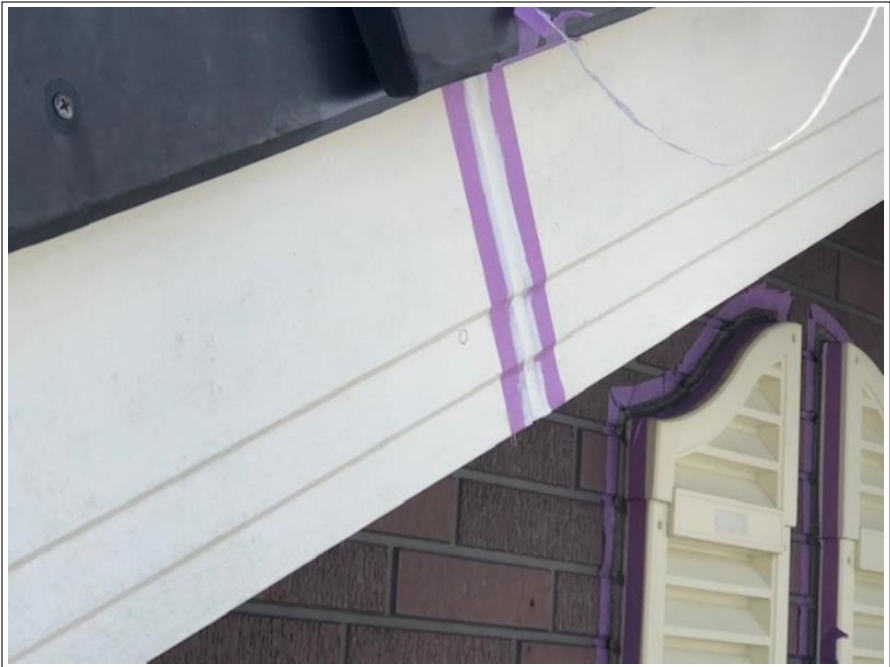
破風板

シーリング打ち

完了
