工事写真報告書

工事箇所 屋根・外壁・その他塗装工事

工事住所 北九州市 八幡西区

工事施工者 ベストホーム株式会社

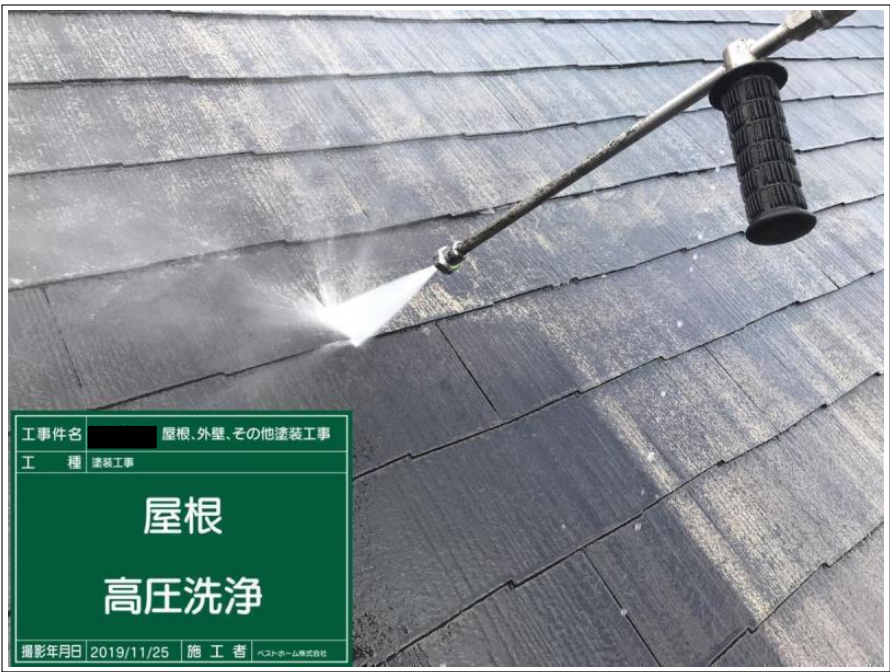
高圧洗淨

屋根

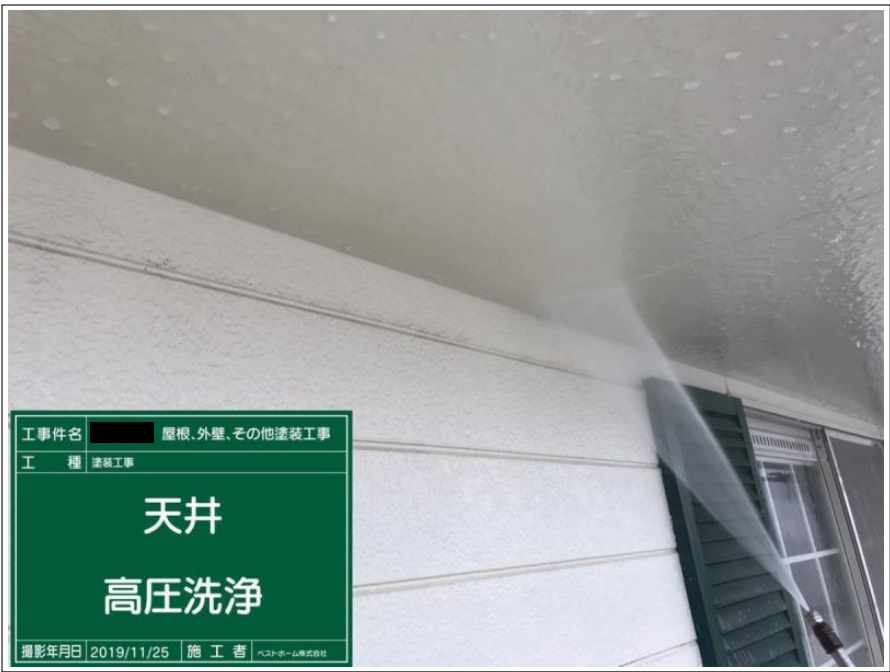
高圧洗浄

軒天

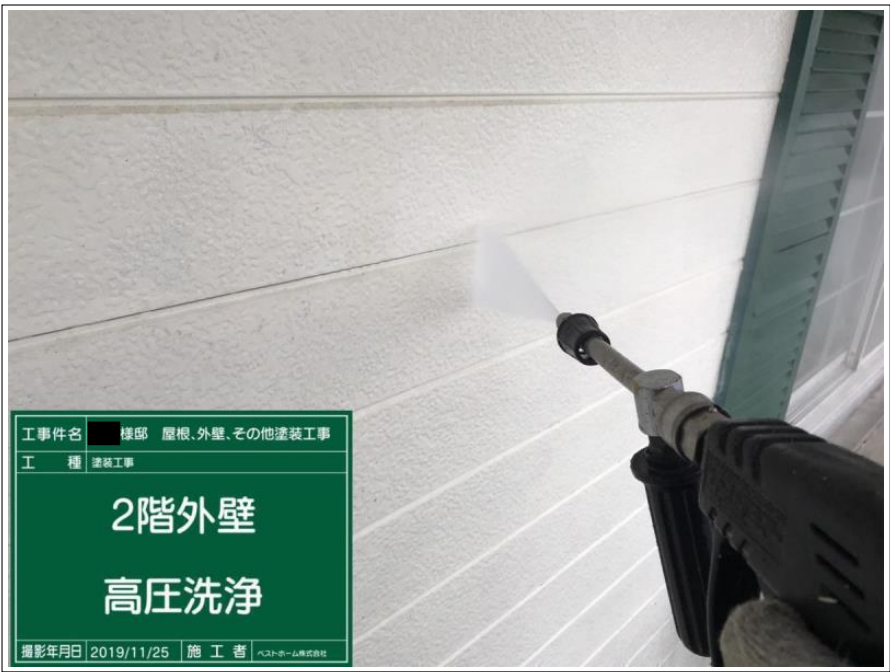
高圧洗浄

2階外壁

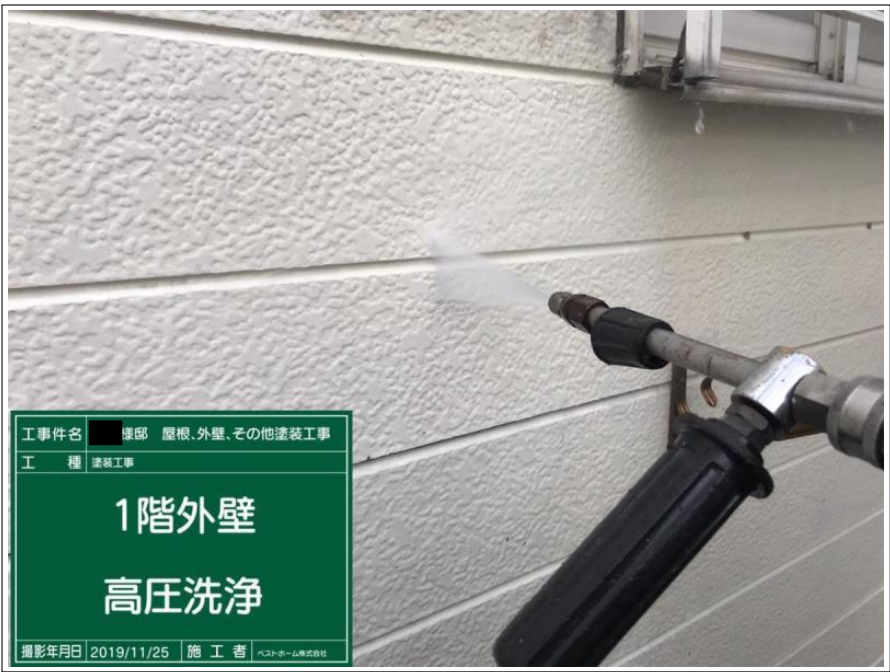
高圧洗浄

1階外壁

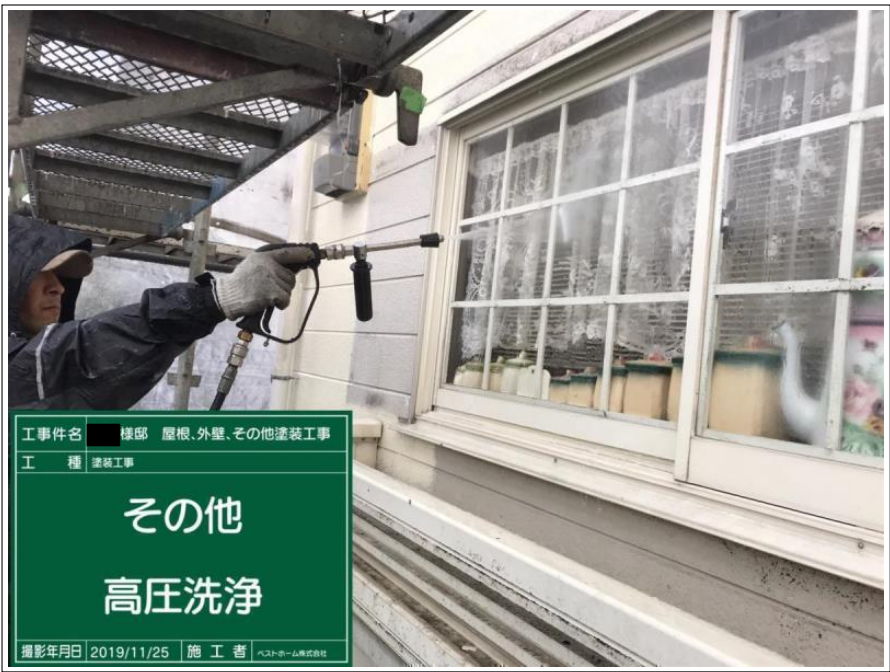
高圧洗浄

フラワーボックス

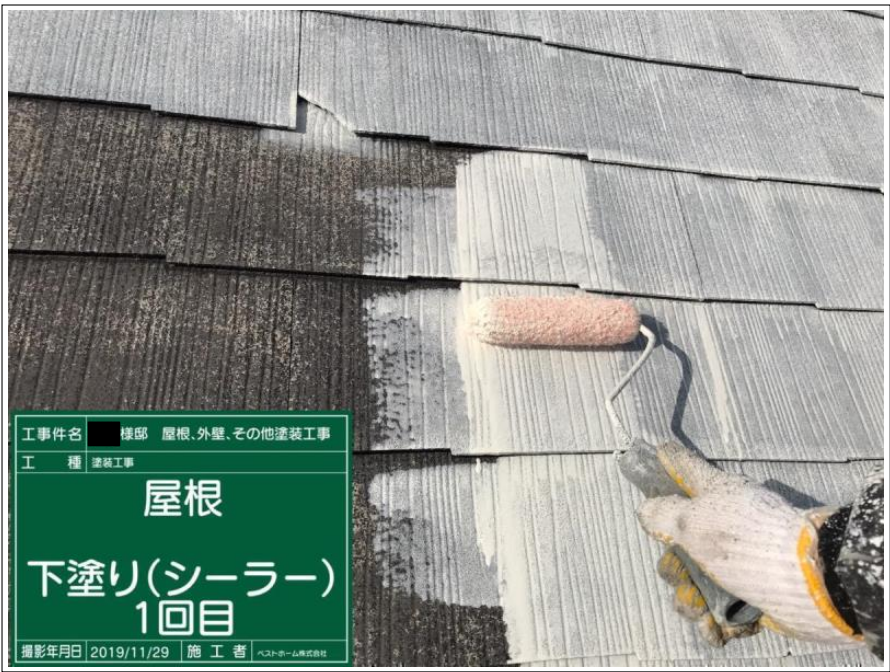
屋根

下塗り 1回目(ホワイト)

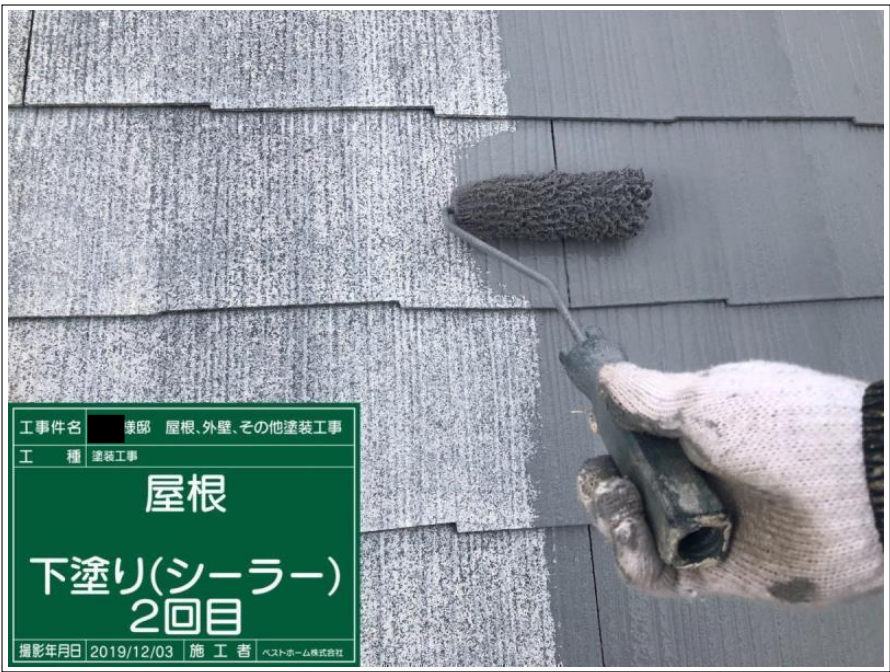
屋根

下塗り 2回目(グレー)

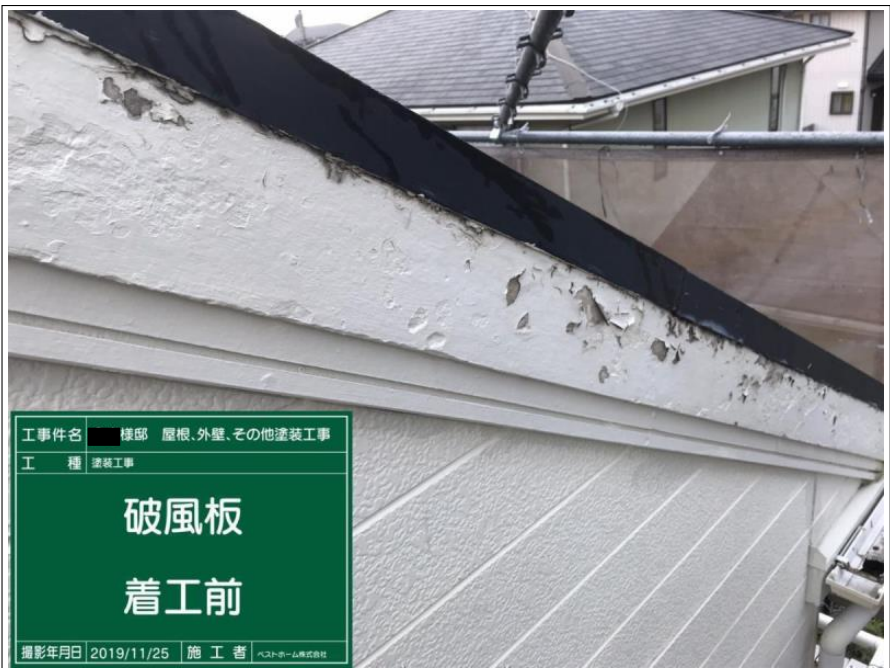
破風板

施工前

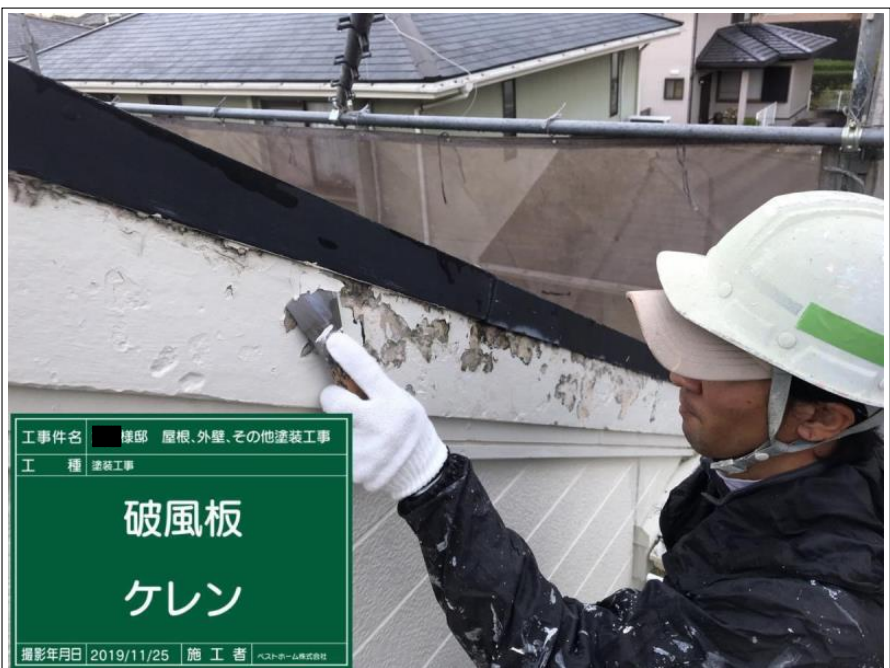
破風板

下地処理

ケレン中

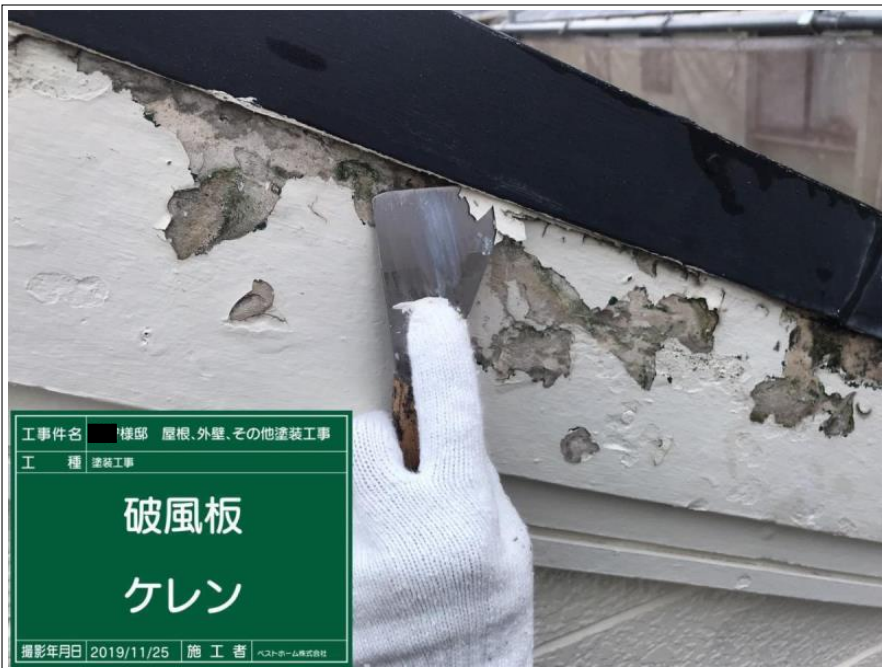
破風板

下地処理

ケレン中

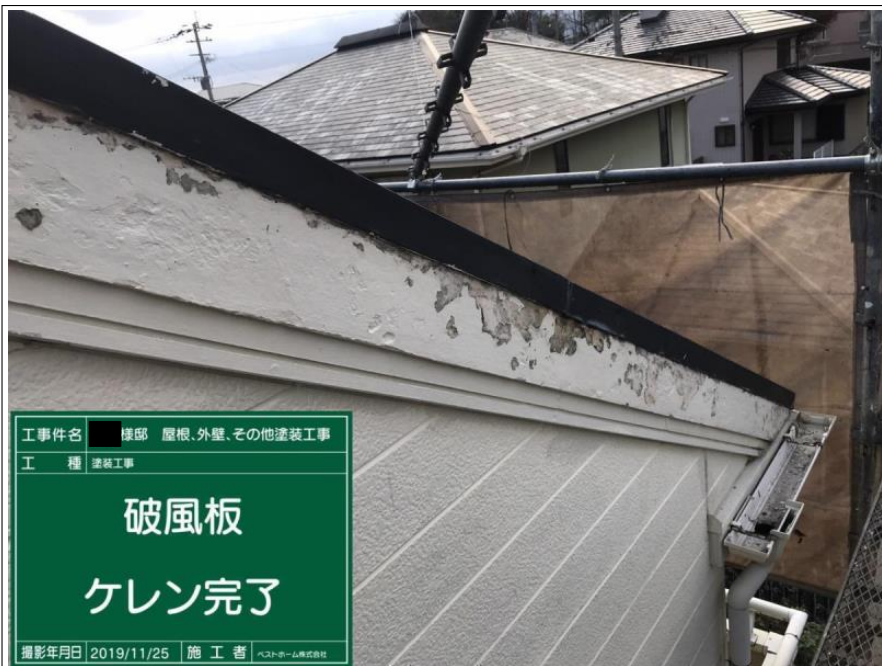
破風板

下地処理

ケレン完了

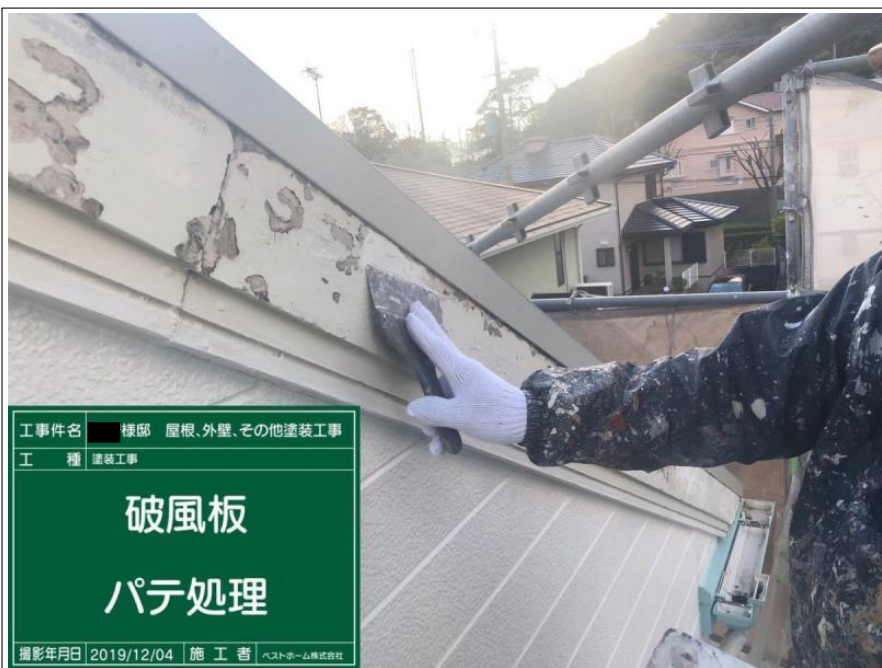
破風板

パテ処理

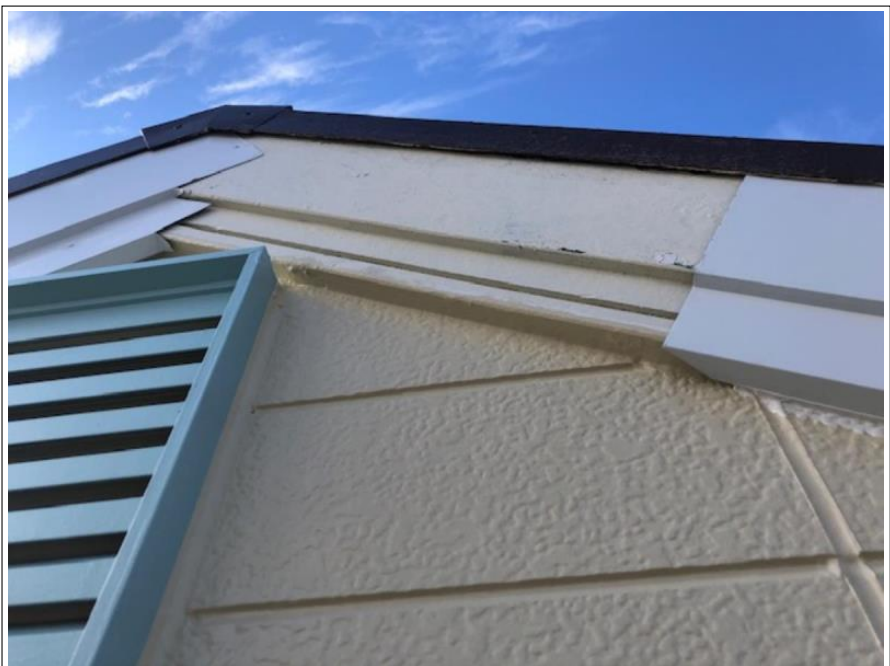
破風板

改修工事

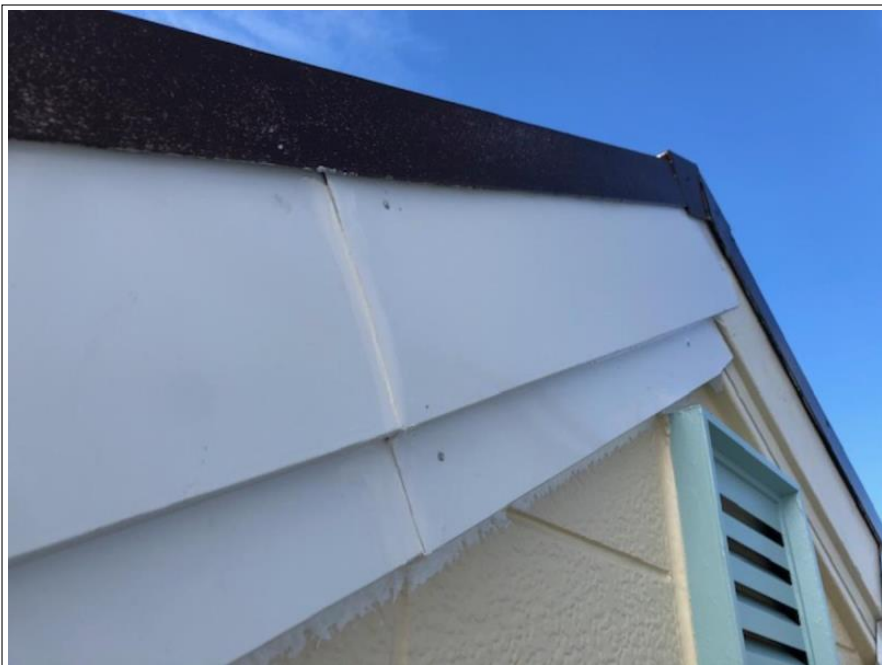
破風板

改修工事

施工中
