工事写真報告書

工事名 屋根・外壁・その他塗装、軒天改修工事

工事施工者 ベストホーム株式会社

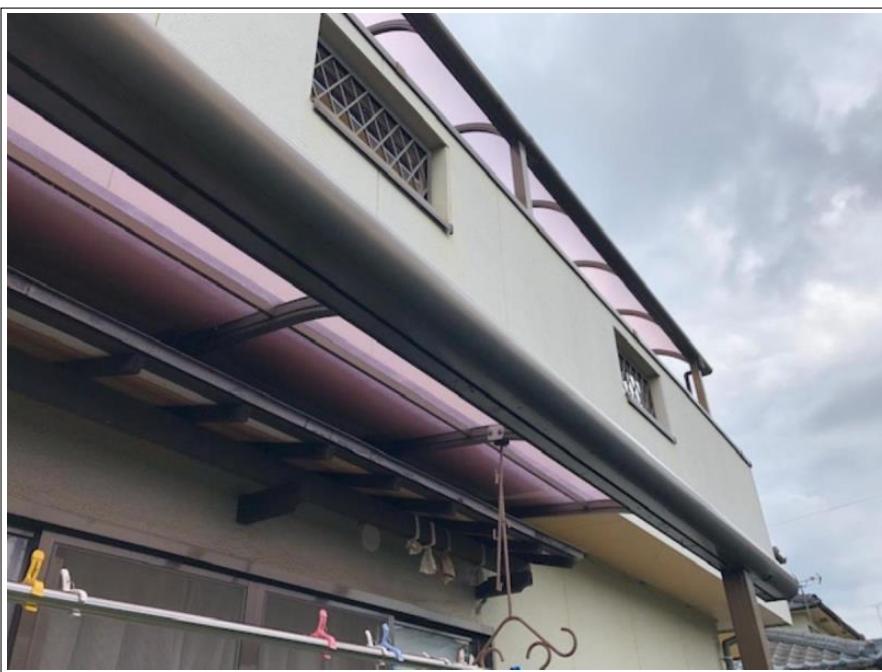
外觀

テラスの屋根部分に関しては、
年数が経っており足場を組む際に屋
根材を外すと、経年劣化している為
割れる恐れがあります。

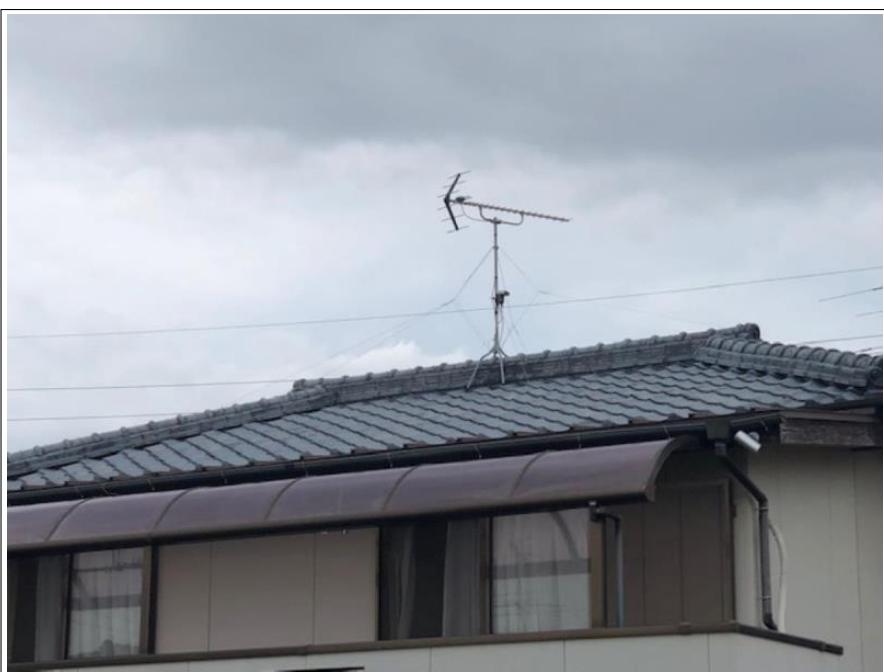
屋根 瓦棒

鉄・スチール素材の屋根になります。

全体的にサビの発生が見られ、サビの腐食が進むと穴が開き、雨漏れの原因や補修費がかなりかかってきますので、早めの塗装をお勧め致します。

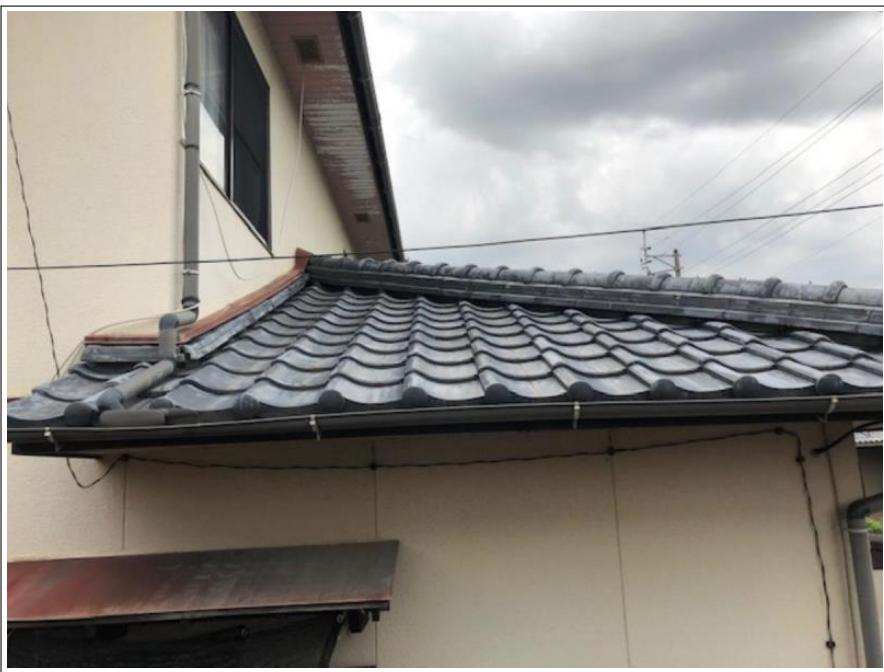
屋根 セメント瓦

表面の塗装劣化が進み、雨水を吸つて乾いてを繰り返し瓦の割れやズレが生じ、瓦の下の防水シートが破れてくると雨漏れを起こしてしまいますので、割れやズレを抑えるために塗装が必要です。

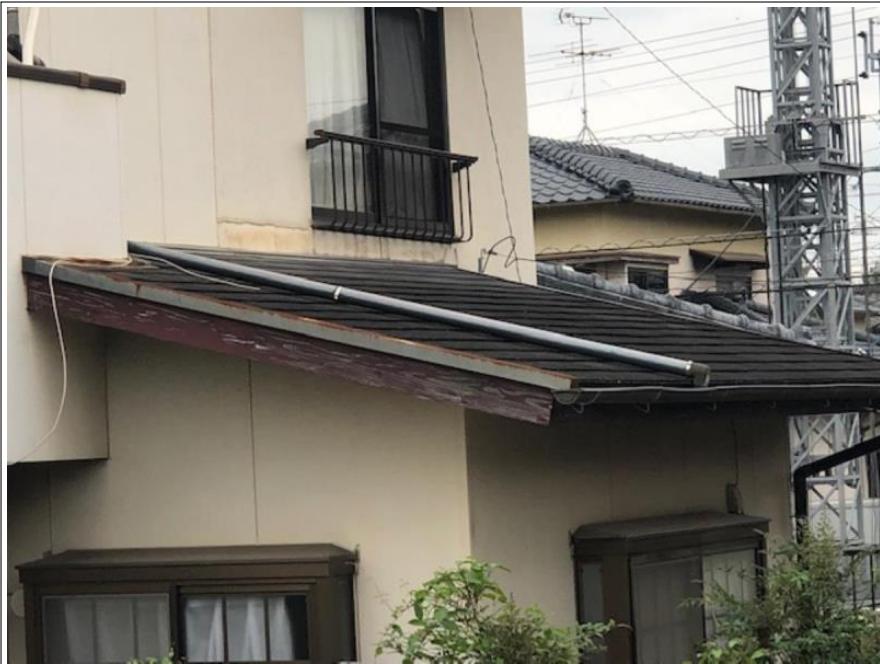
屋根 コロニアル

表面の塗装が新築当時はアクリル塗装を焼き付けており、7年ぐらい経過すると表面の防水効果が低下し、だんだん反りや割れが生じてきます。劣化が進み葺き替えとなると、アスベストが入っている場合は処分費がかなりかかりますので、早めの塗装と維持をお勧めします

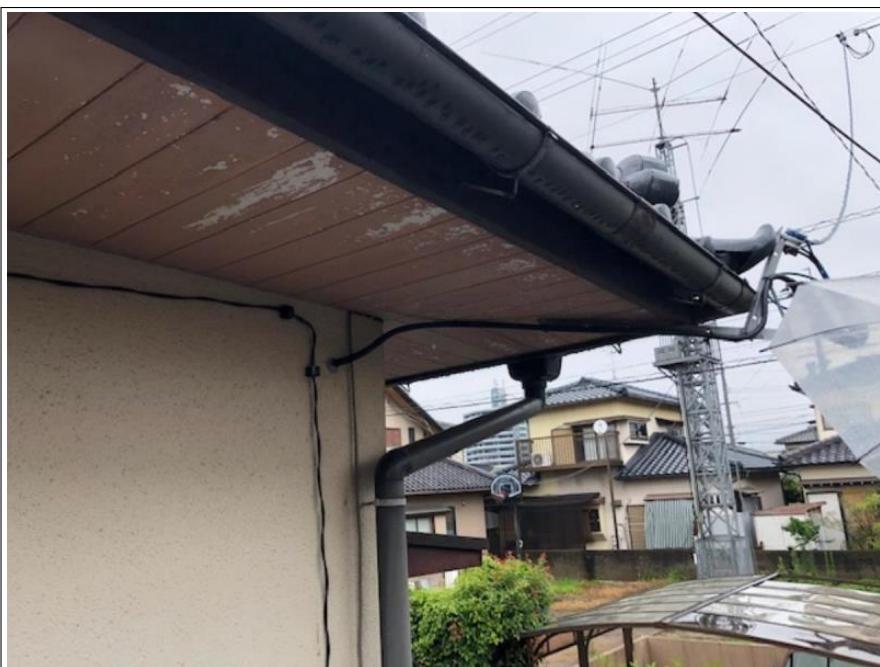
樋・軒樋

この部分は塩ビ素材になります。劣化すると割れが生じたりすることがありますので、塩ビ専用の下塗りをおこない塗装をしていきます。

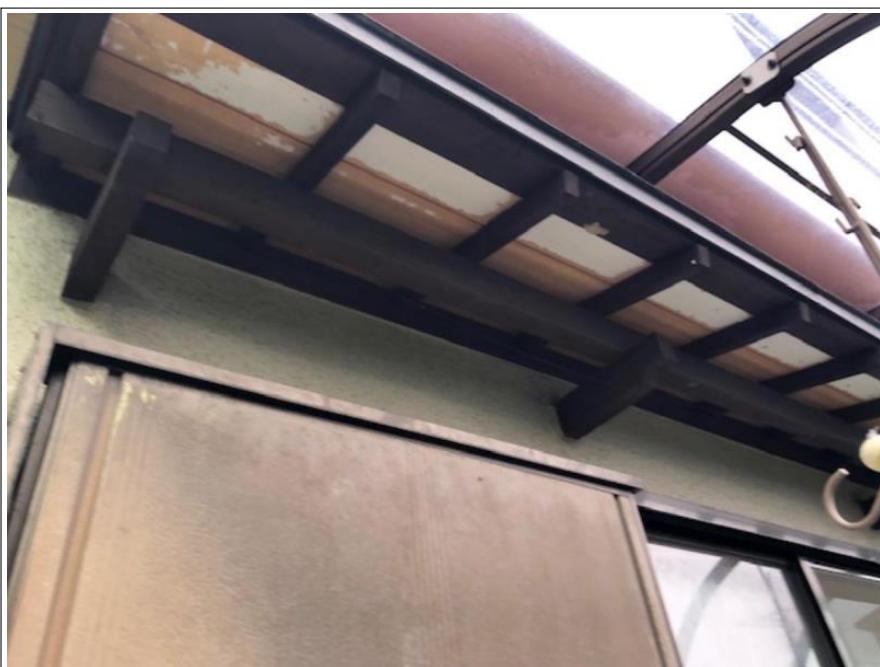
木部

経年劣化しています。劣化が進むと腐食や害虫の被害に繋がってきますので、この部分は防腐剤の入った、木目を活かす塗装をしていきます。

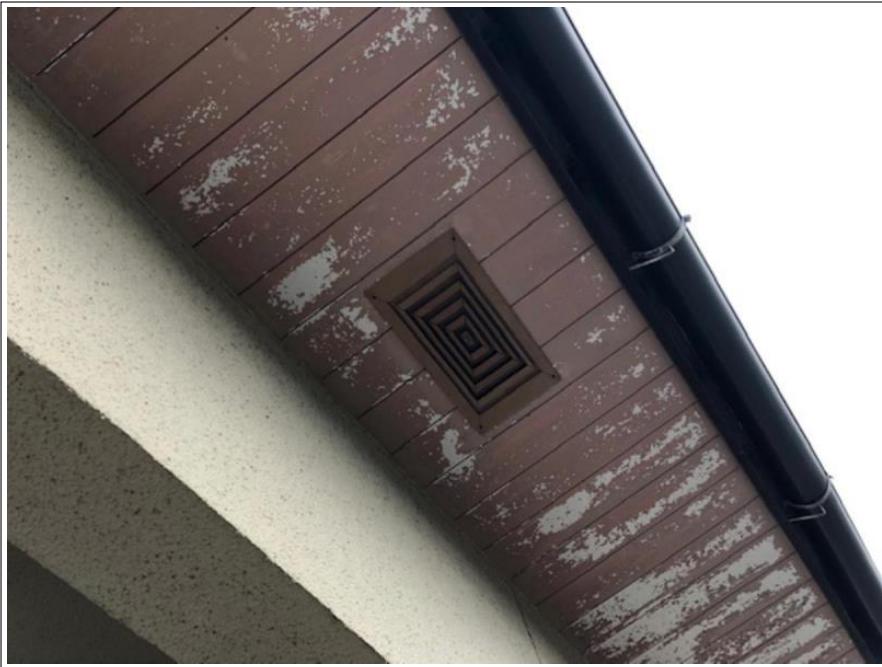
軒天

経年劣化しています。

この部分は、通気性の良い軒天専用の塗装をしていきます。

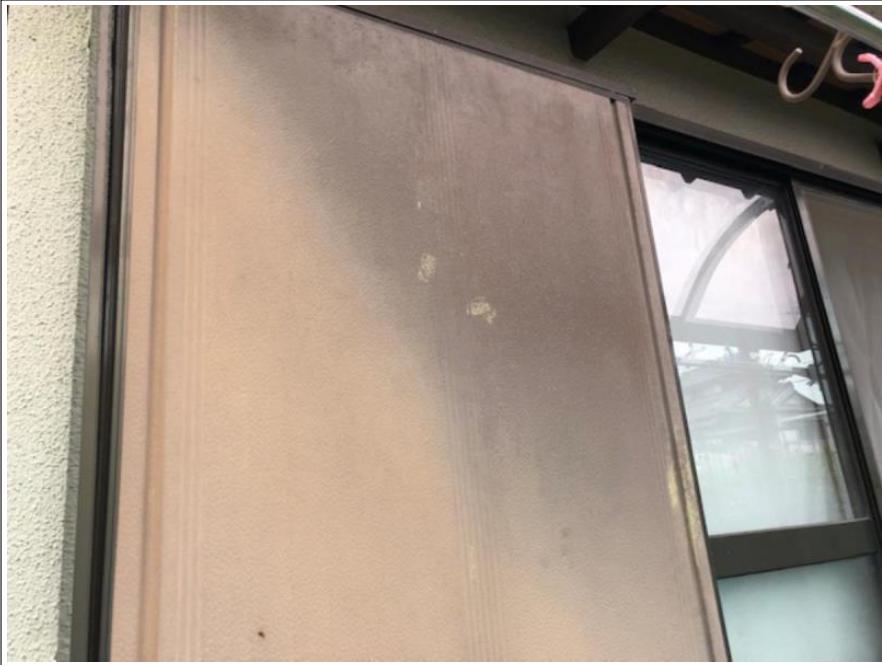
雨戸

こちらは鉄・スチール素材になります。

劣化進むと腐食やサビの発生がしてきますので、劣化が進む前のメンテナンスをお勧め致します。

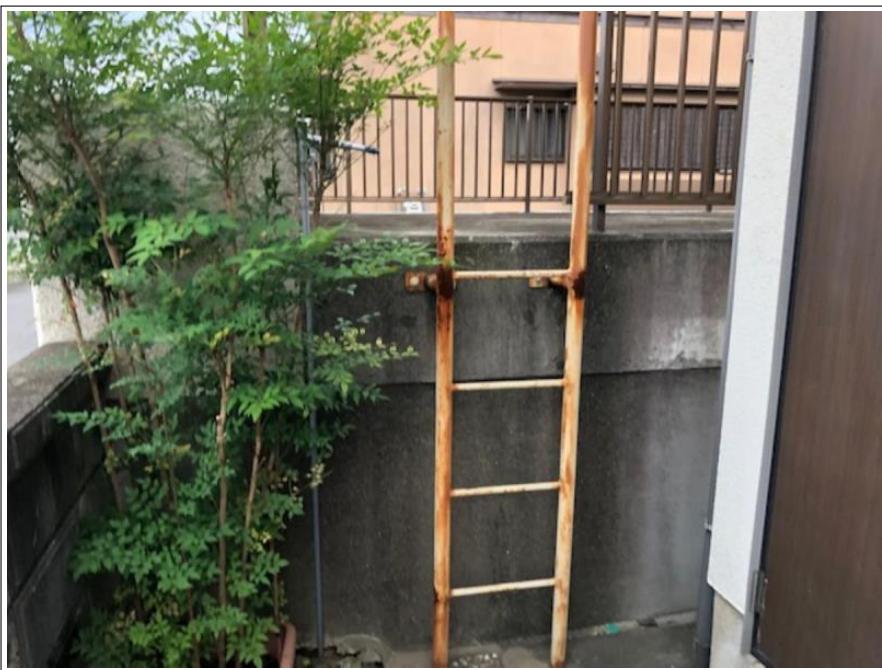
梯子

同上

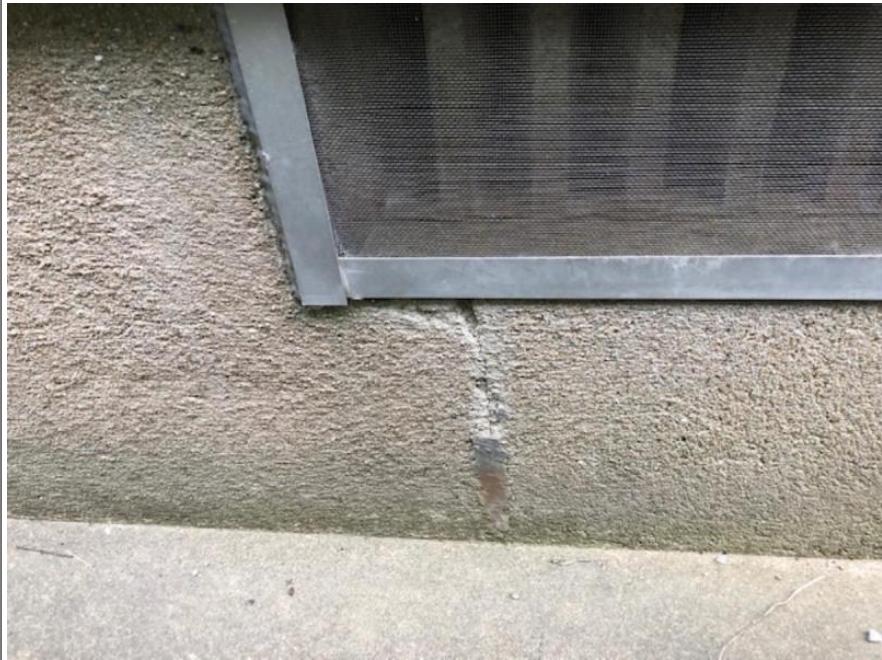
基礎

アルカリ性のコンクリートは空気中の二酸化炭素や酸性雨と結合することによって徐々に中性化されます。中性化されたコンクリートは表面にヒビが入るだけでなく、内部の鉄筋の腐食や膨張につながり構造物の性能低下につながりますので、シーリング等で補修をおこないます。

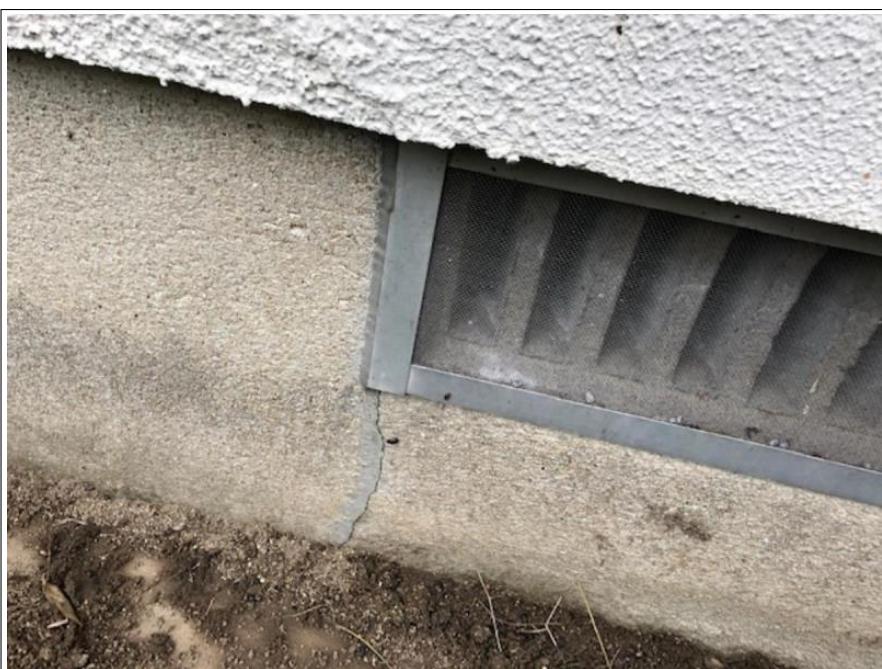
基礎

0.3mm以上のクラックは、シーリング材等での補修が必要になります。

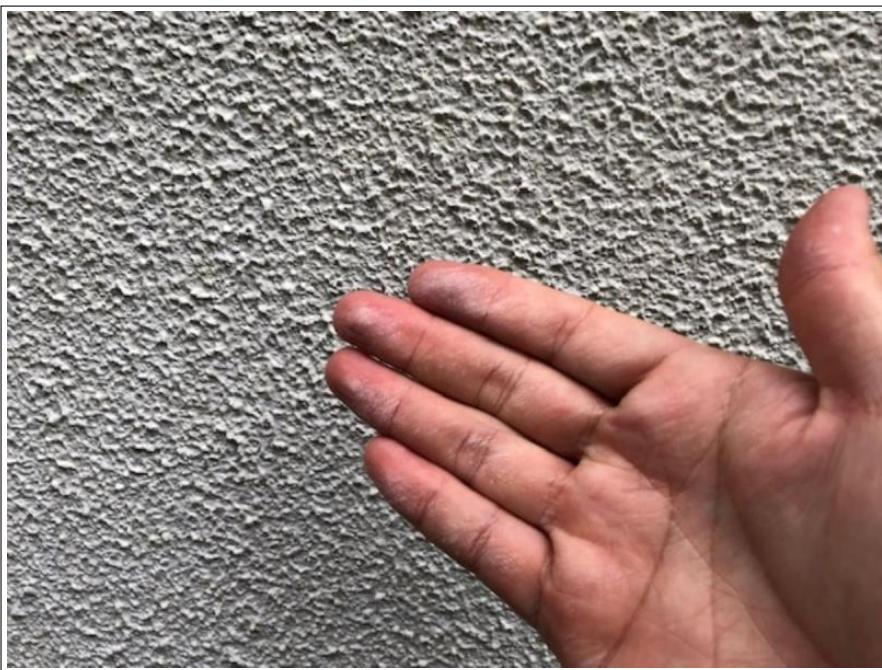
外壁 チョーキング現象

紫外線などにより塗膜の表面が劣化し、チョークの粉状のような状態になっています。この状態になると表面から水や湿気を吸い込んでしまい、外壁や中の躯体の痛みにつながりますので、早めの塗装をお勧めします。

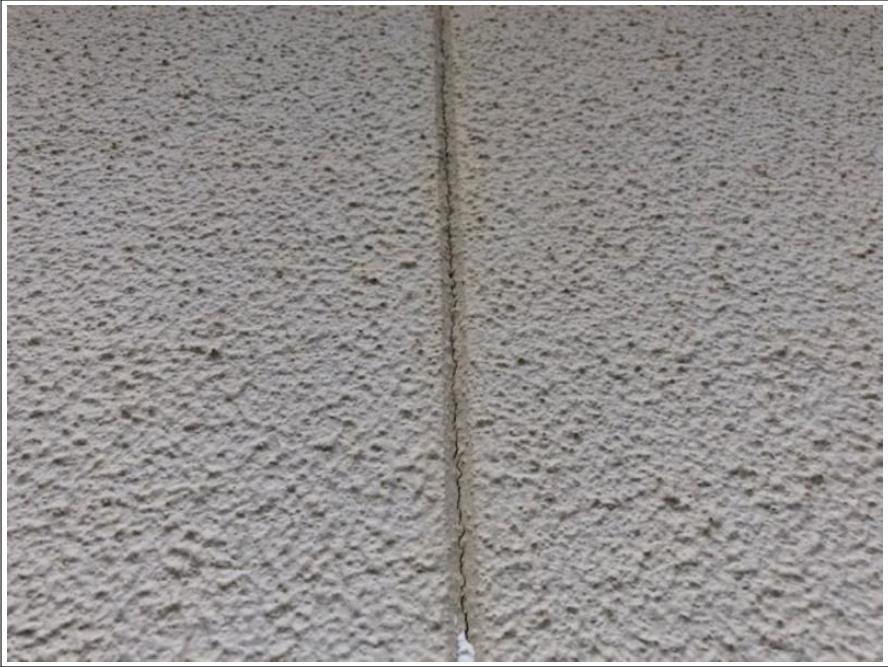
外壁 クラック部

劣化している部分があります。

この部分から雨水や湿気、炭酸ガス等が直接浸入し躯体・ボードの痛みや建物の寿命に繋がりますので、下塗りやシーリング材等で補修をおこない、塗装をしていきます。

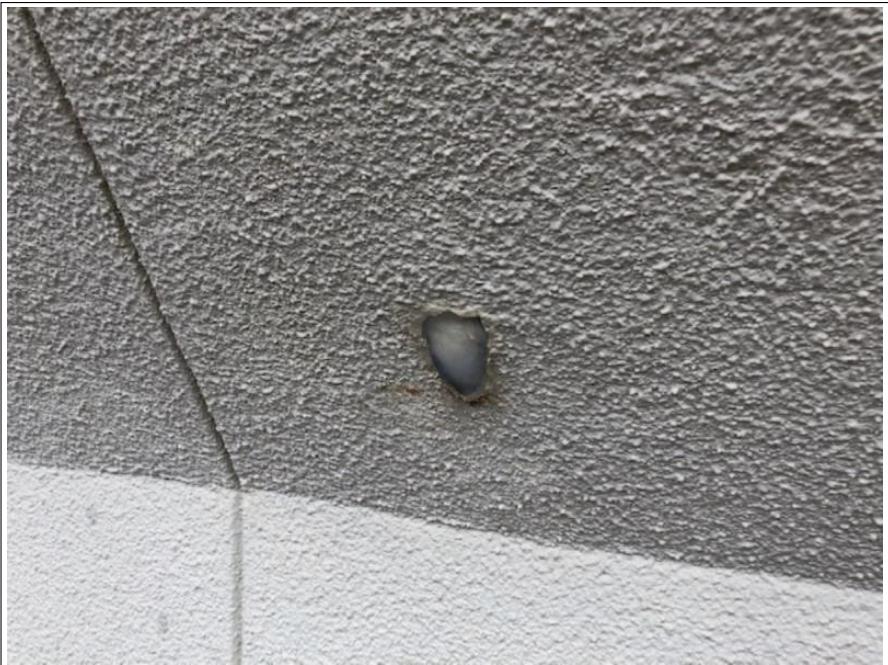
外壁

補修跡が見られます。

この補修材が塗料が密着しないシリコン材の補修の場合は、撤去して新たに変性タイプのシーリング材で補修をおこなうか、逆プライマー等で塗料が密着するように下地処理をおこないます。

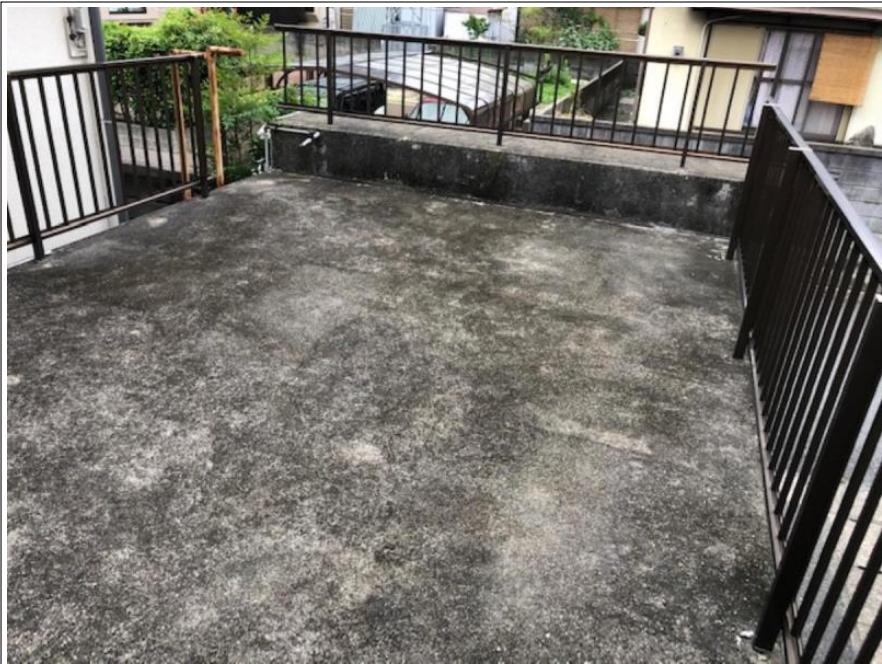
駐車場 防水部

経年劣化しています。

劣化が進むと雨漏れの原因にもなりますので、雨漏れする前の塗装をお勧め致します。

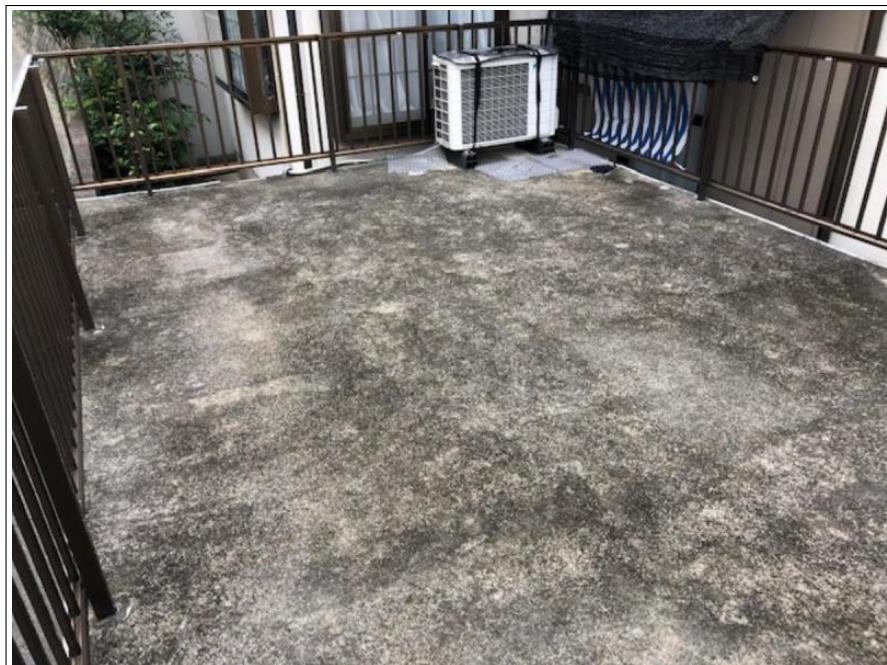
駐車場 防水部

同上

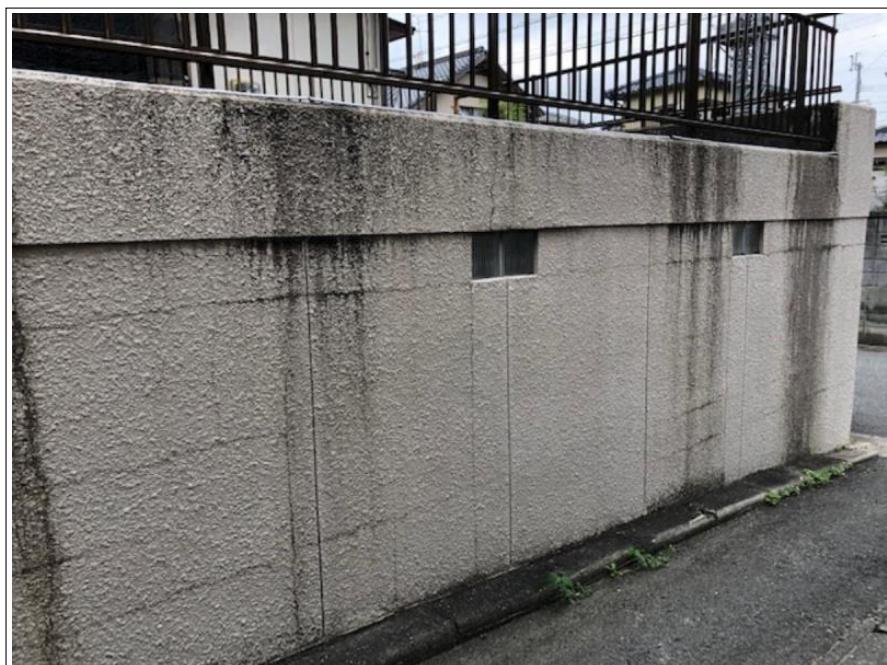
塀

この部分は地面から水や湿気を吸いはき出す部分になり、この部分に耐久性の高い塗装や膜を張る塗装をおこなうと、膨れる恐れがありますので、通気性の良い塀の塗装をおこないます。

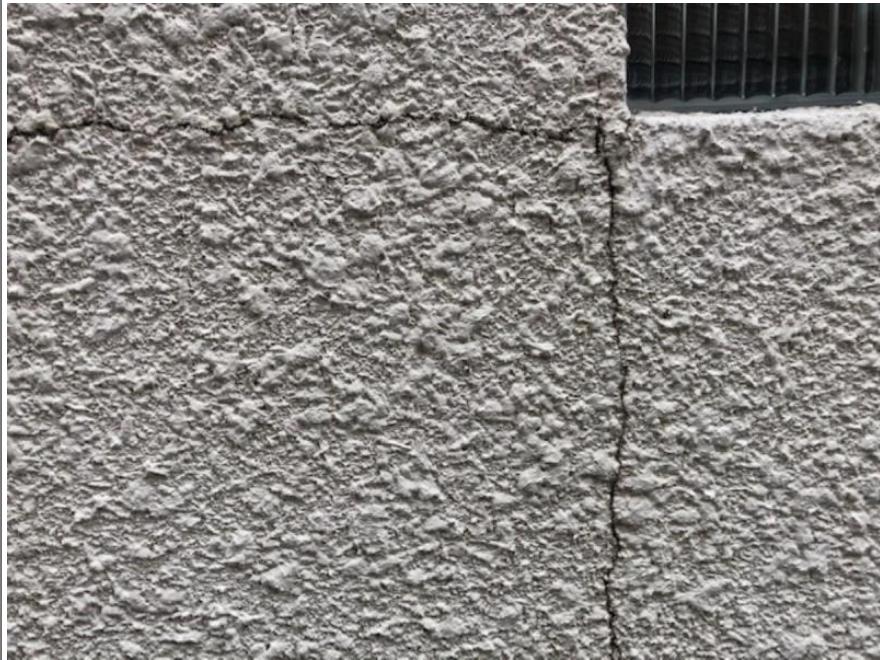
塙

同上
