工事写真報告書

工事名 様邸

工事箇所 屋根・外壁・付帯塗装工事

工事住所 北九州市 小倉北区 南丘

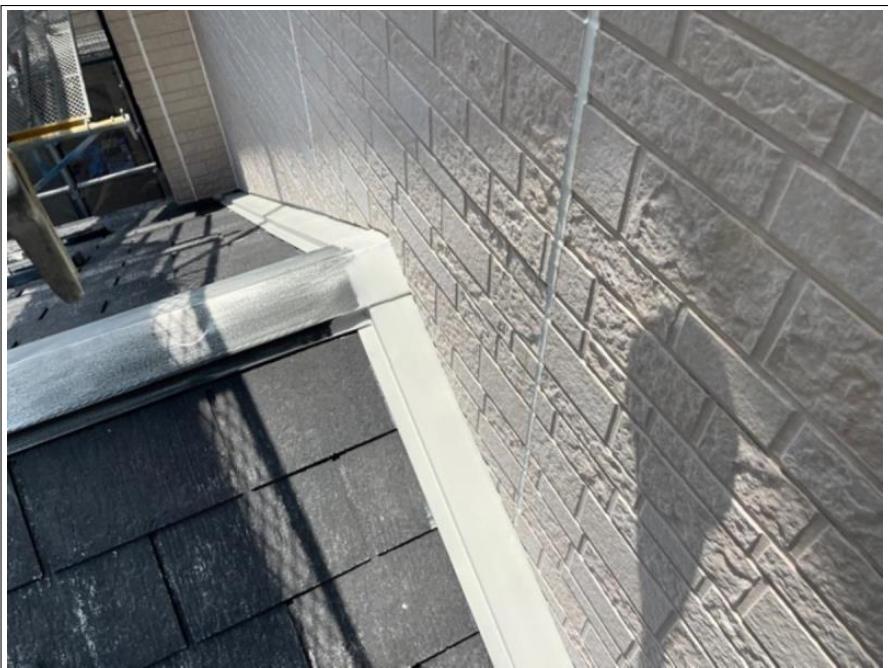
屋根 板金部

下地処理

錆止め塗布

完了

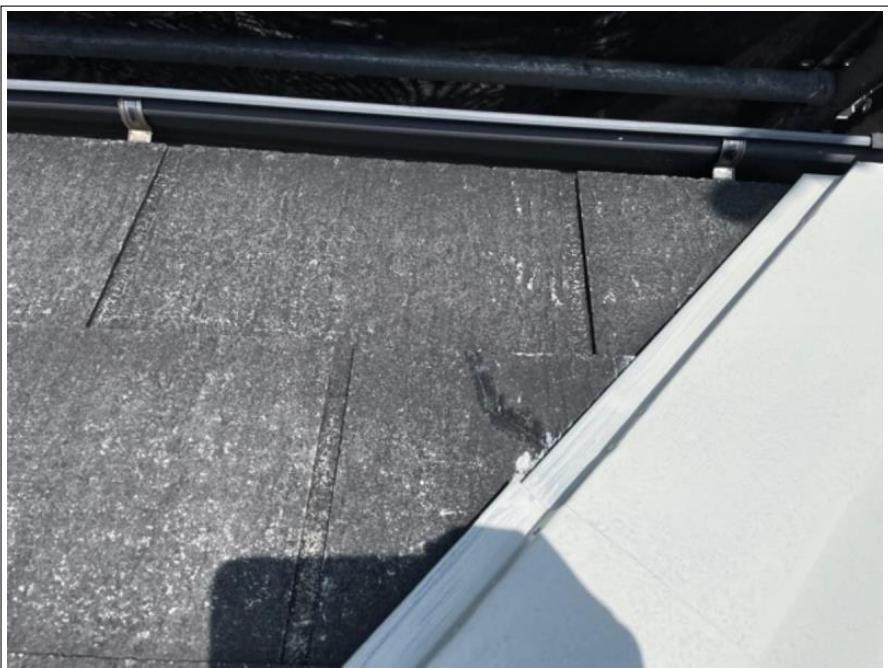
屋根 板金部

下地処理

錆止め塗布

完了

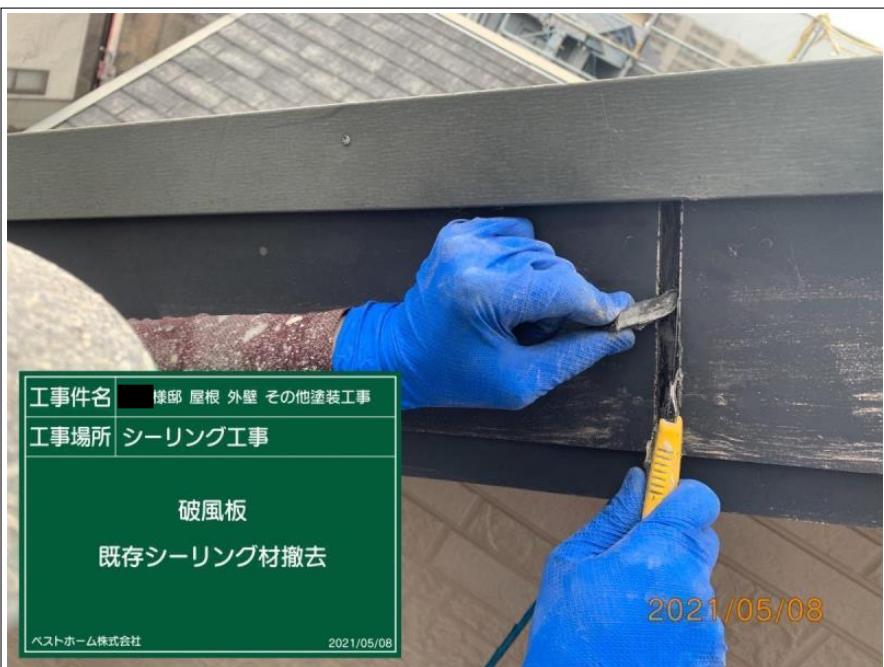
破風 目地部

既存シーリング材撤去

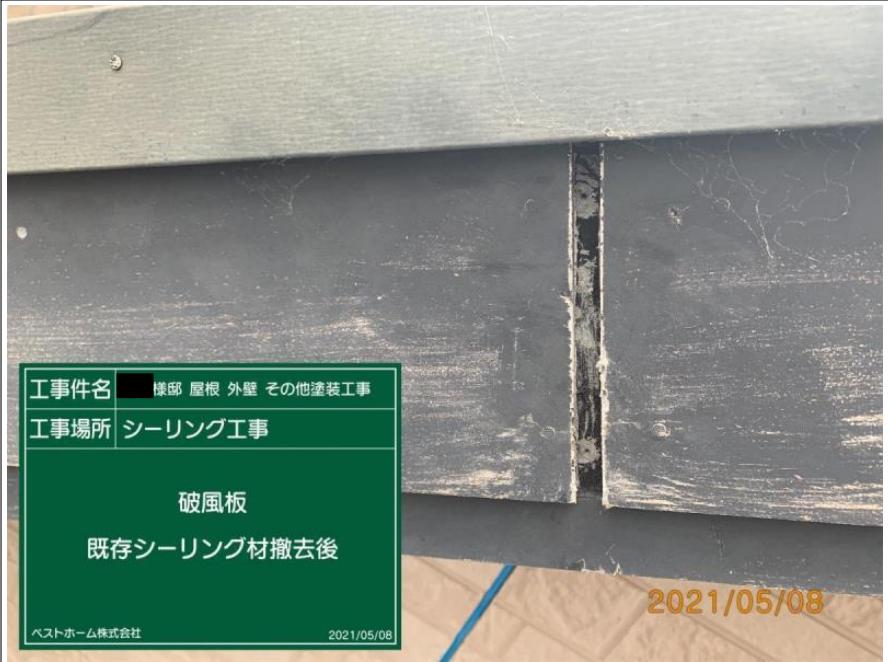
破風 目地部

既存シーリング材撤去

施工中

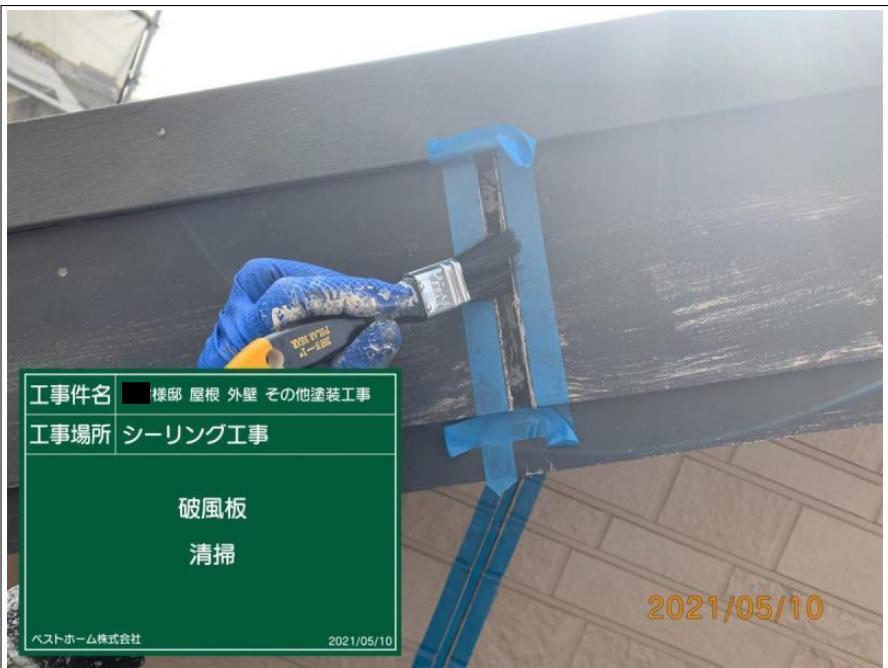
破風 目地部

既存シーリング材撤去

完了

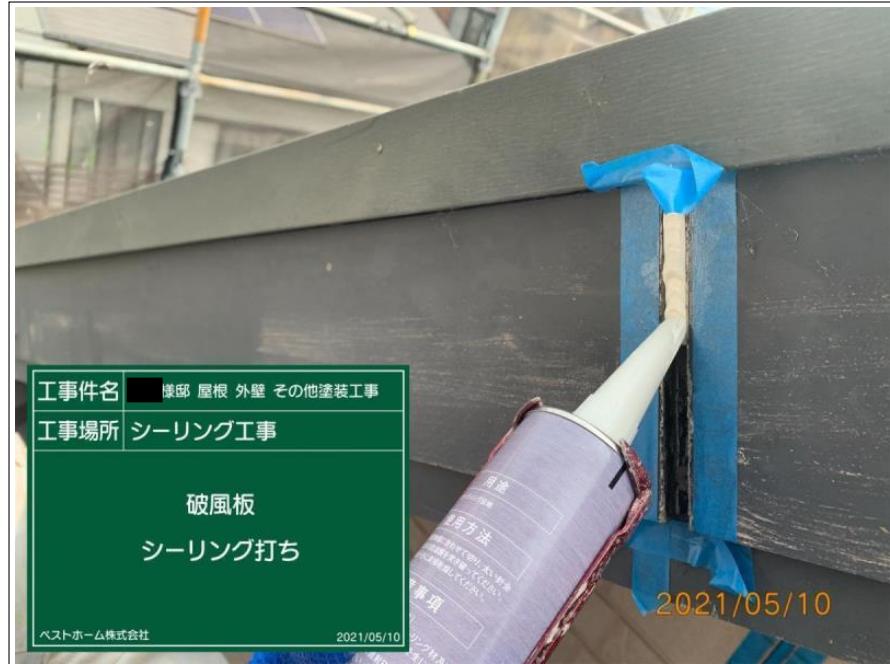
破風 目地部

シーリング充填

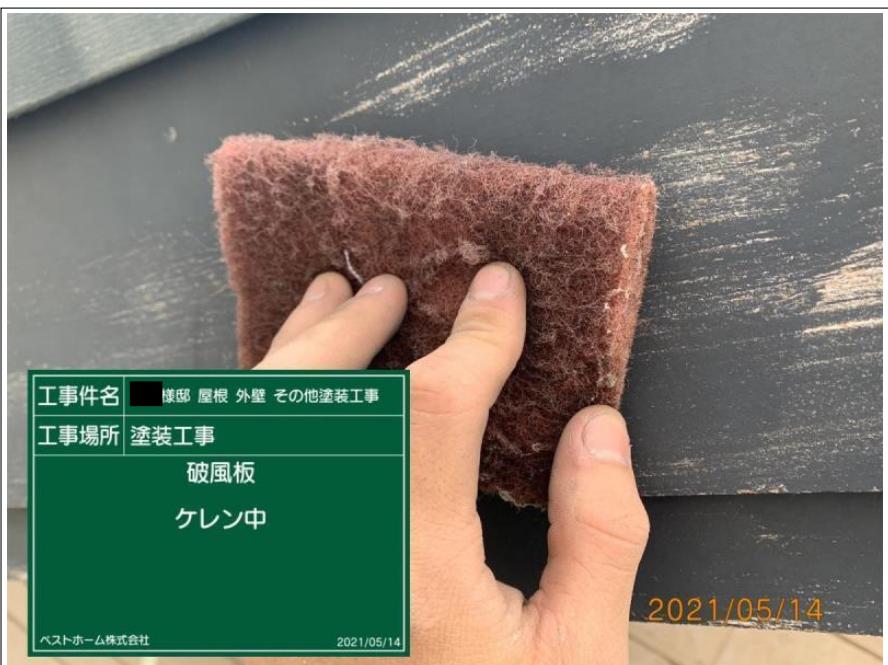
破風

下地処理

ケレン中

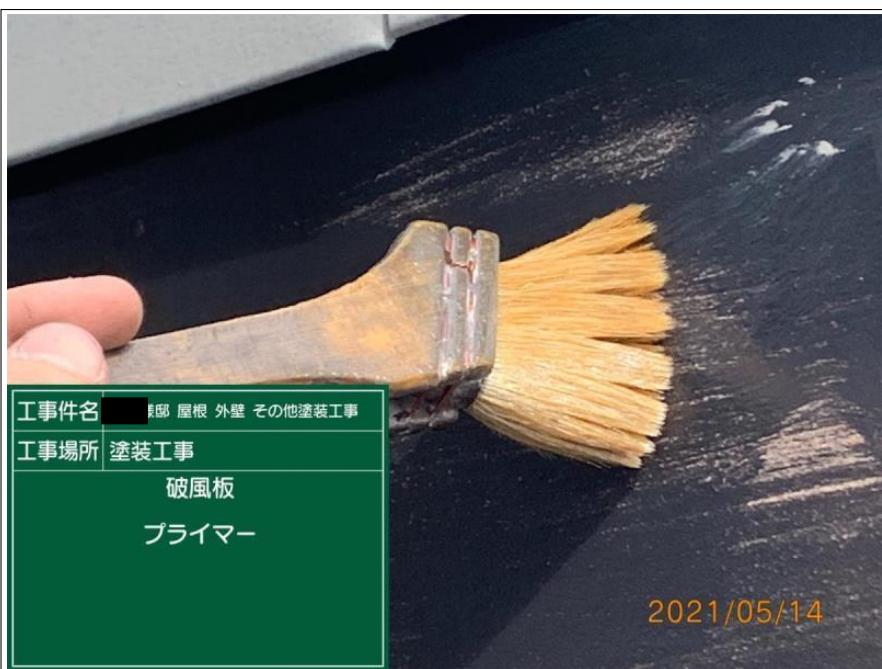
破風

下地処理

ケレン完了

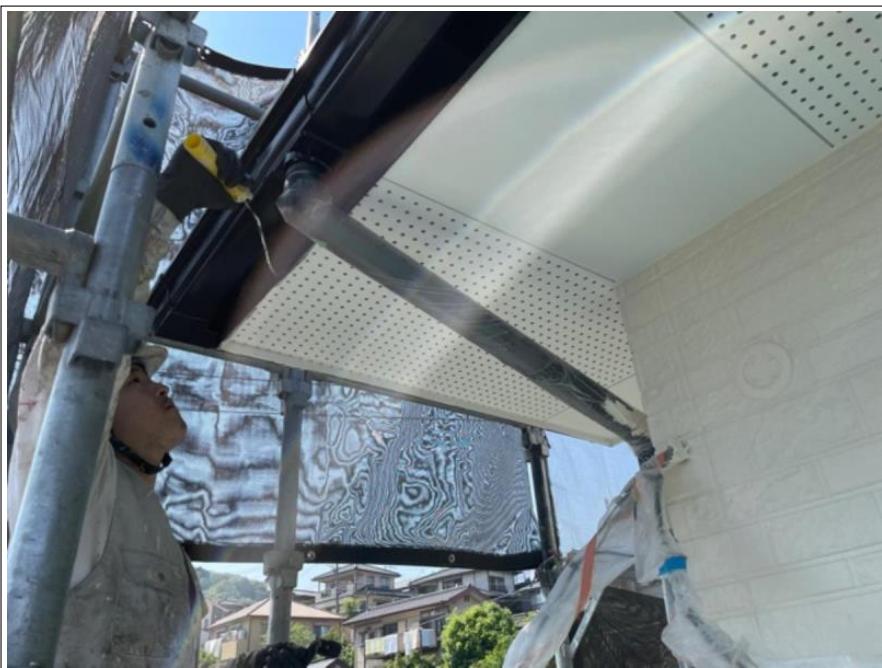
破風

施工完了
