屋根・外壁・付帯 塗装工事

福岡県北九州市小倉南区

着工日
完工日
作成日 2020/11/10

ベストホーム株式会社

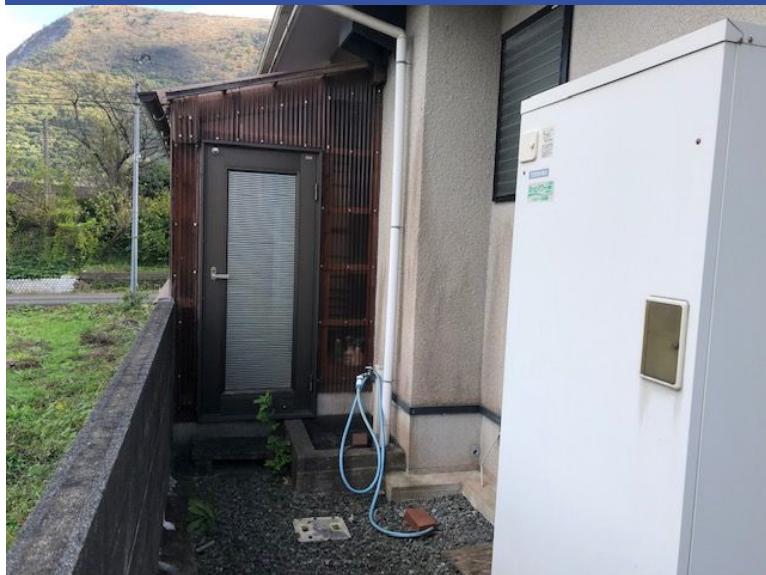
外観

ストックヤードの部分に関しては、年数が経っており足場を組む際に屋根材を外すと、経年劣化している為割れる恐れがあります。

- ①全面張替え(別途費用)
- ②既存脱着・取付(別途費用)
- ③下からサポートをして足場設置

※②③に関しては、割れた屋根材の交換は別途費用がかかりますので御了承下さい

※給湯器部分は本来の施工が難しいもしくは施工不可となります。

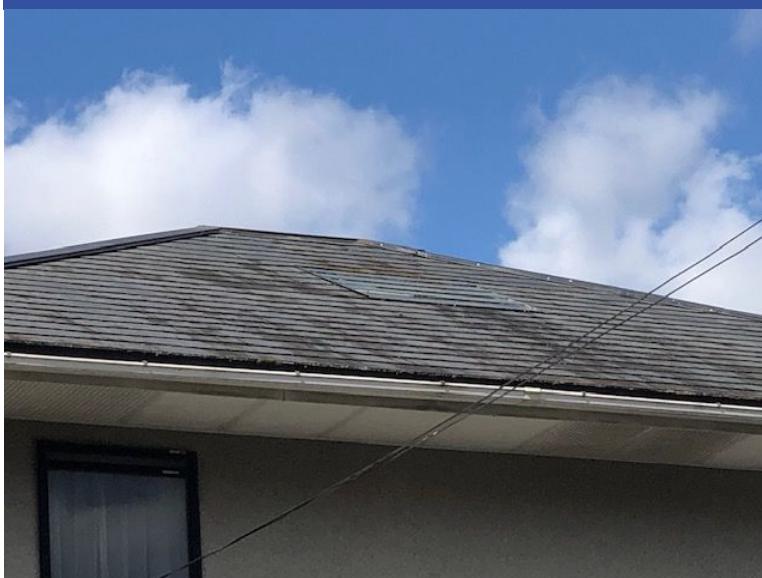
屋根

この素材はセメント：アスベスト（又はパルワ
・纖維）が 85 : 15 で作られています。

表面の塗装が新築当時はアクリル塗装を焼
き付けており、7年ぐらい経過すると表面
の防水効果が低下し、だんだん反りや割れ
が生じてきます。

劣化し割れや反りがひどくなり葺き替えと
なると、アスベストが入っているので処分
費がかなりかかりますので、早めの塗装と
維持をお勧めします。

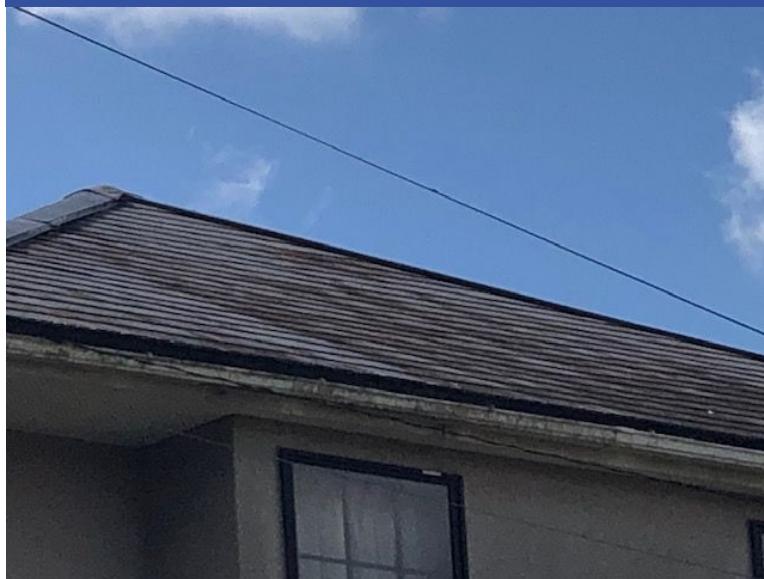
屋根

現状かなり劣化が進んでおり、施工直後はわかりませんが、通常の下塗・上塗2回の施工をしますとコロニアルの吸い込みが激しく、下塗が吸い込んだ分上塗も吸い込み、数年後に早期色褪せになりますので、この場合は下塗2回・上塗2回の4工程をお勧め致します。

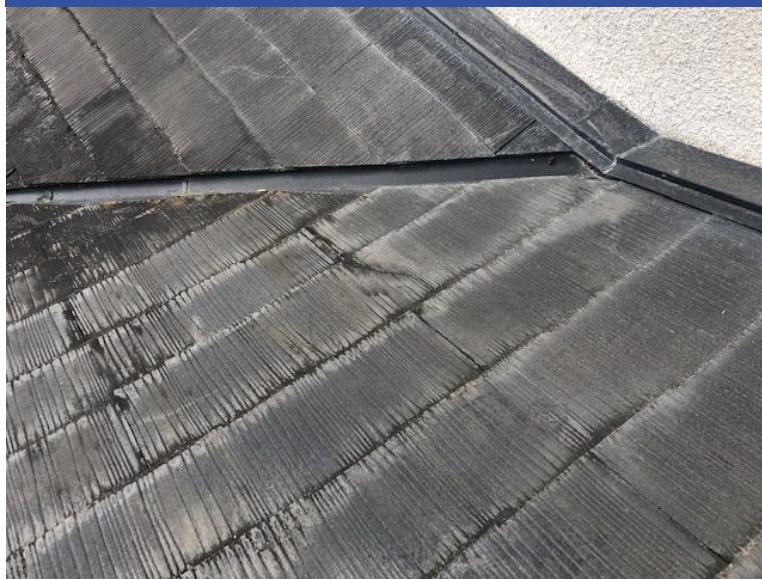
屋根

※前回の塗装時に縁切り作業をおこなっておらず、屋根内の湿気等が逃げない状態になってしまっており、屋根材の縁部分が白くなっています。劣化が進むと屋根塗料の剥離や雨漏れ等につながります。
屋根塗装は縁切り又はタスペーサー設置が必要となります。

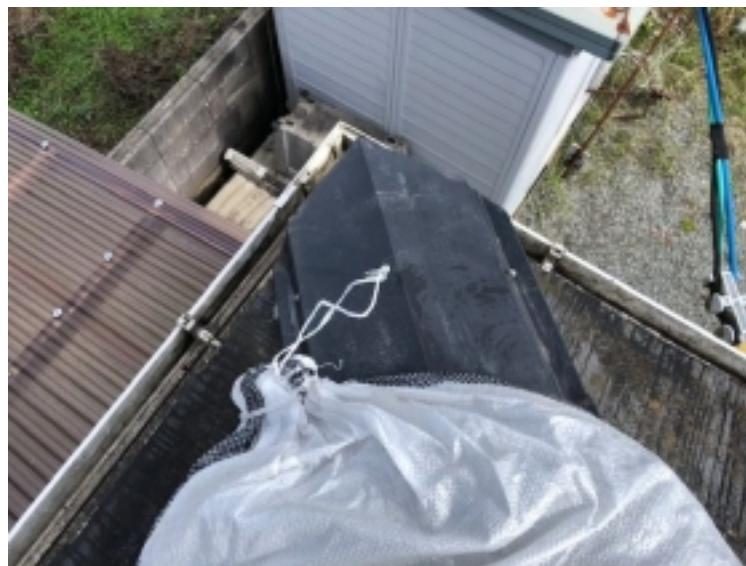
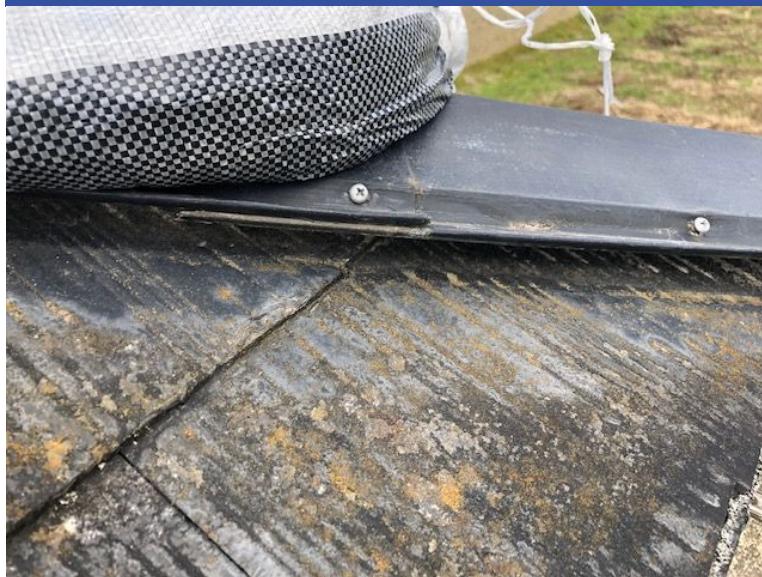
屋根

下り棟板金の浮きや台風の影響で剥がれているような状況に見受けられます。
この部分は板金取替が必要になってきます。

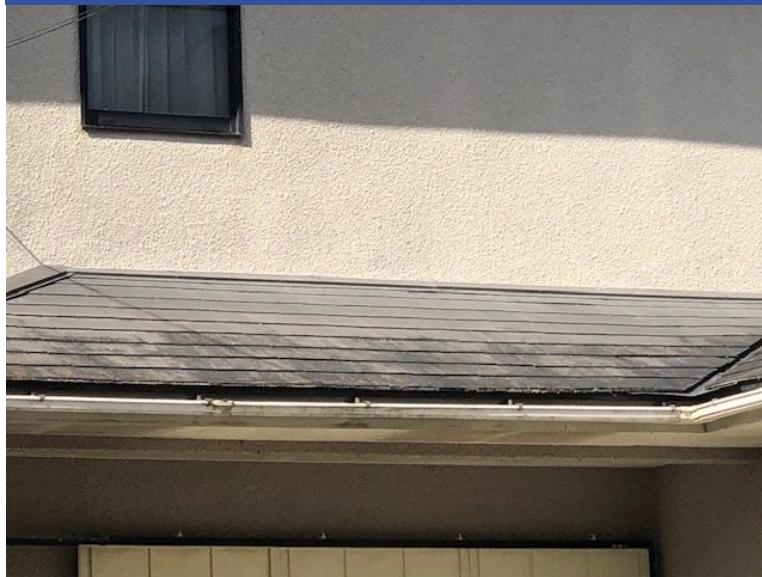
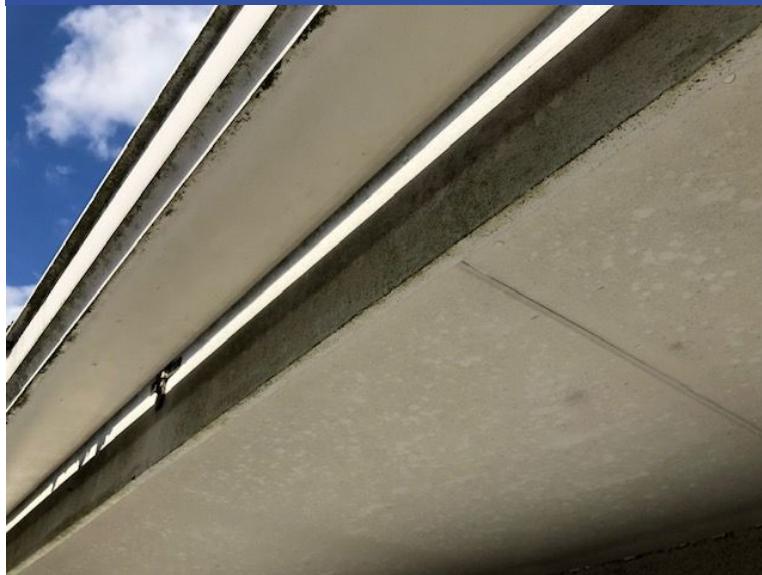
破風・鼻隠し

経年劣化しています。
劣化すると腐食、お住まいの痛みにつながりますので、下塗り又はケレン等の下地処理・上塗りをおこないます。

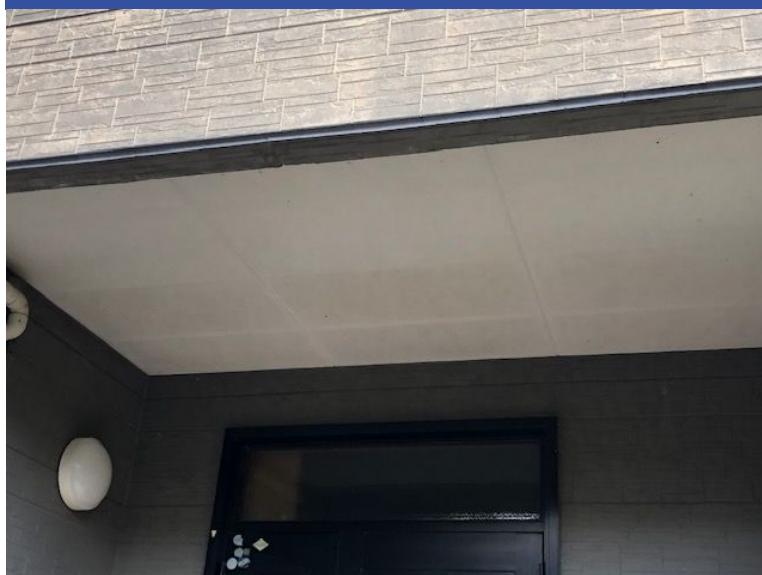
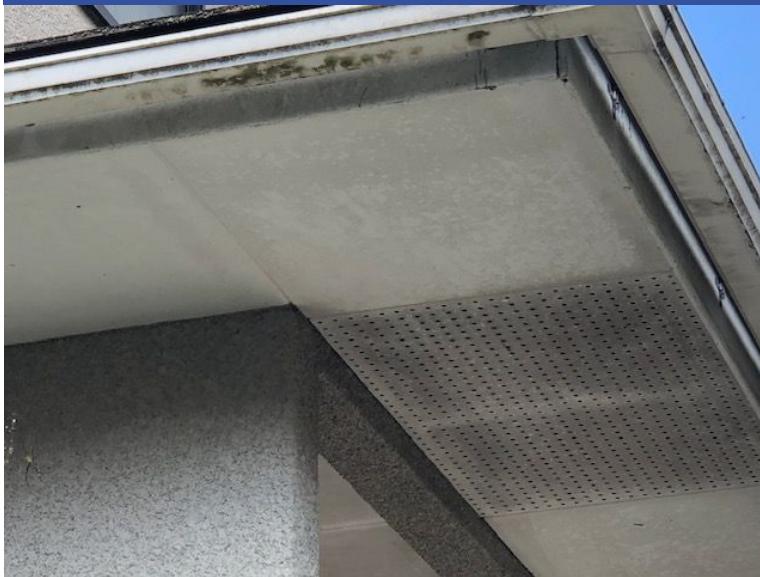
軒天

経年劣化しています。
この部分は有孔ボードや軒天換気等を使用する場合もあり、屋根裏部の湿気を逃がす部分になります。
この部分は使用塗料を間違えると剥離等の不具合につながりますので、通気性の良い軒天専用の塗料で塗装をおこないます。

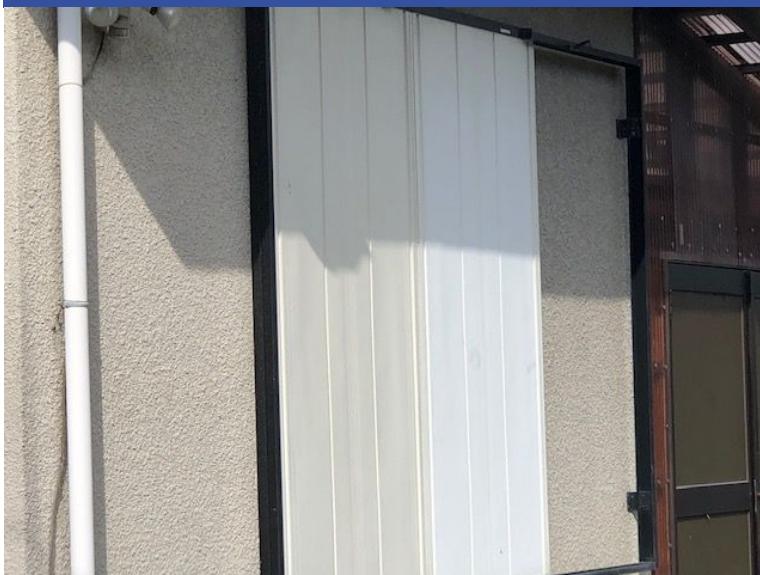
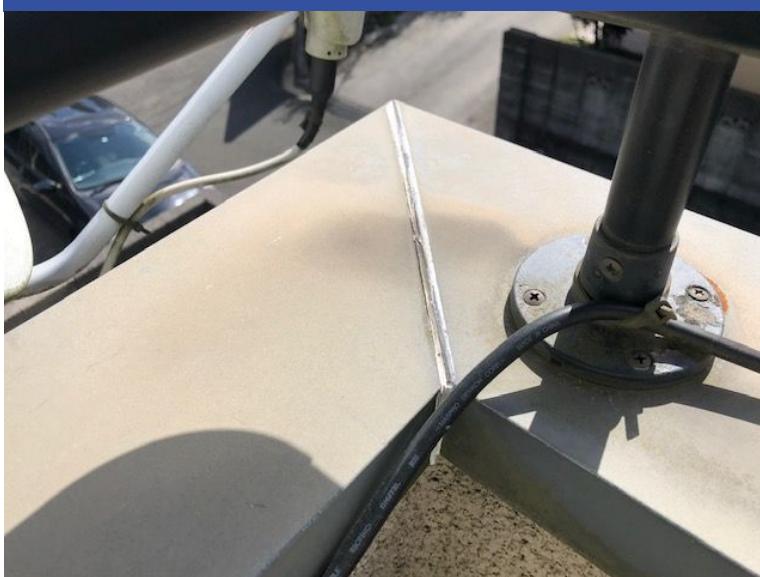
雨戸

こちらは鉄・スチール素材になります。
劣化が進むと腐食やサビの発生がしてきますので、劣化が進む前のメンテナンスをお勧め致します。

サビが発生しているうえに塗装をしてもすぐにサビが表面化してきますので、ケレン作業・サビ止め等の下地処理を行い塗装をしていく必要があります。

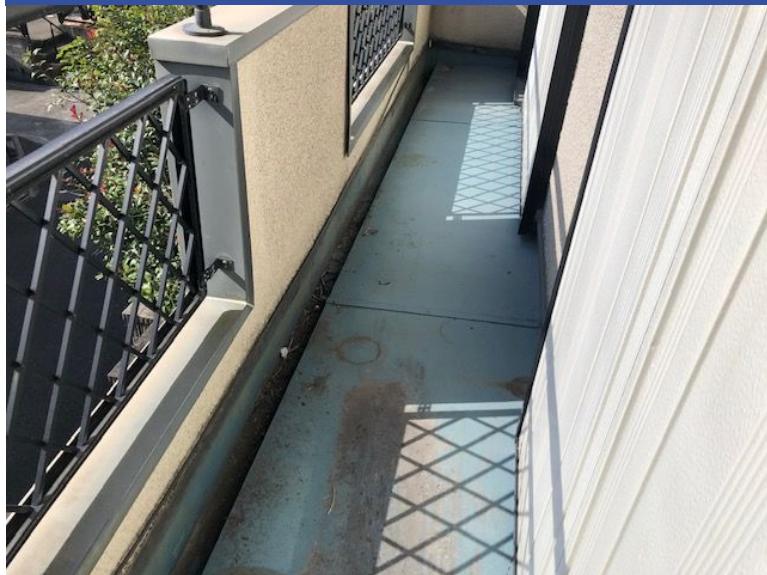
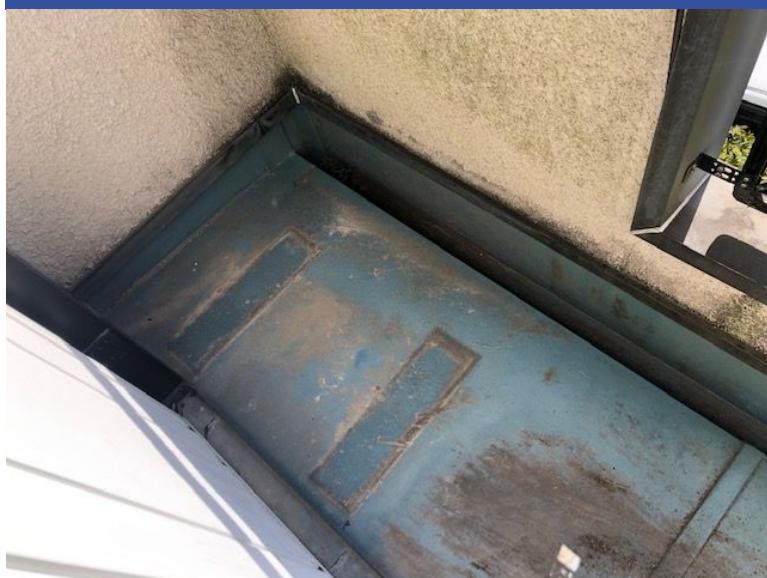
ベランダ

経年劣化しています。
劣化が進むと雨漏れの原因にもなりますので、雨漏れする前の保護塗装をお勧め致します。

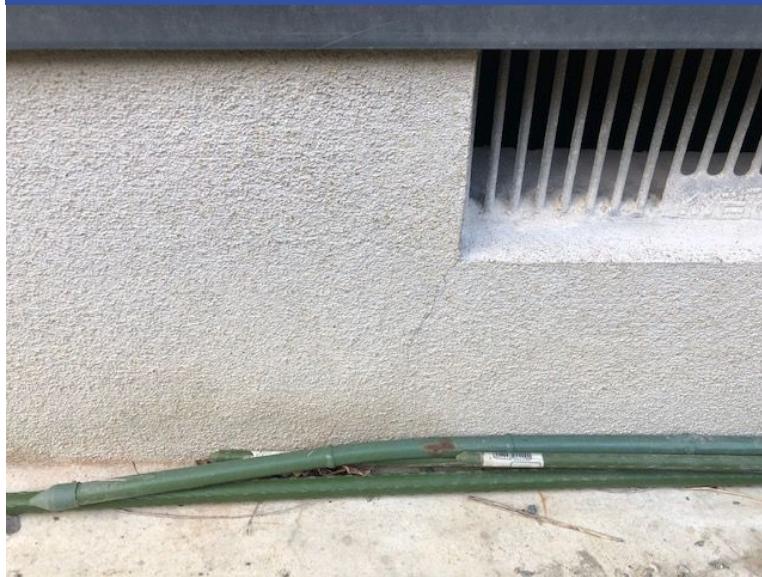
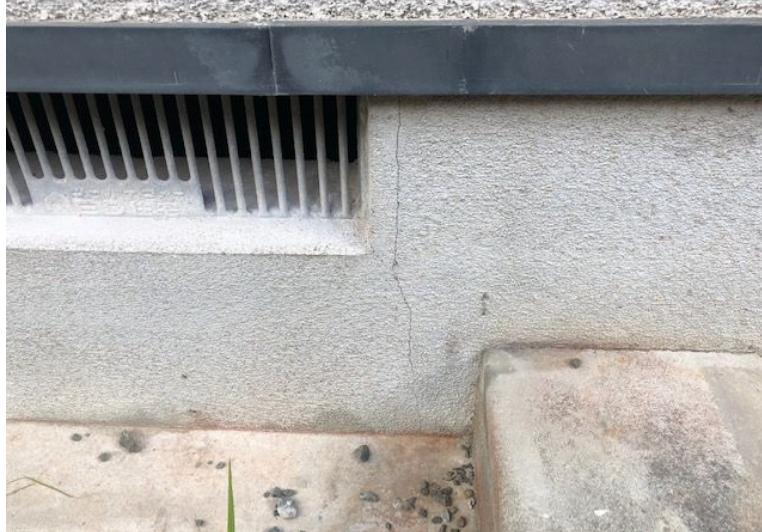
基礎

アルカリ性のコンクリートは空気中の二酸化炭素や酸性雨と結合することによって徐々に中性化されます。

中性化されたコンクリートは表面にヒビが入るだけでなく、内部の鉄筋の腐食や膨張につながり構造物の性能低下につながりますので、シーリング等で補修をおこないます。

※0.3mm以上のクラックは、シーリング材等での補修が必要になります。

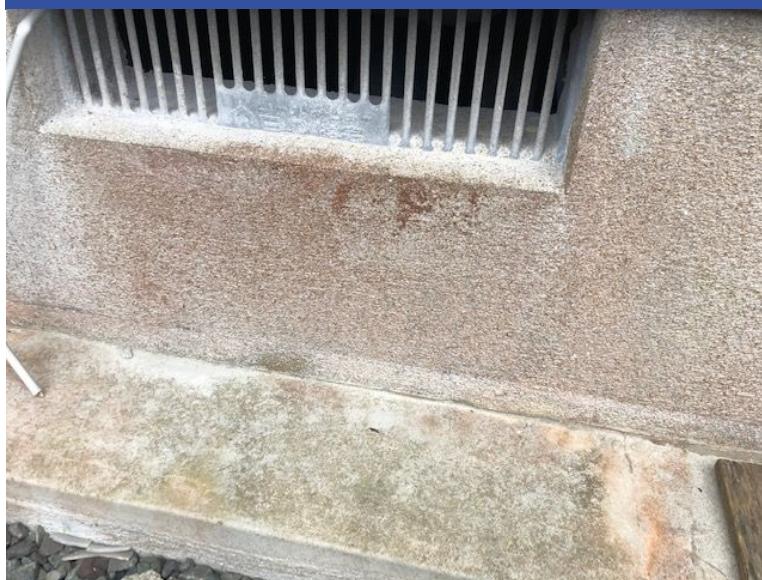
基礎

※カビの発生も全体的に見られます。基礎塗装前に防カビ下塗り(バリアー)でカビ菌を抑制し、基礎塗装をおこないます。

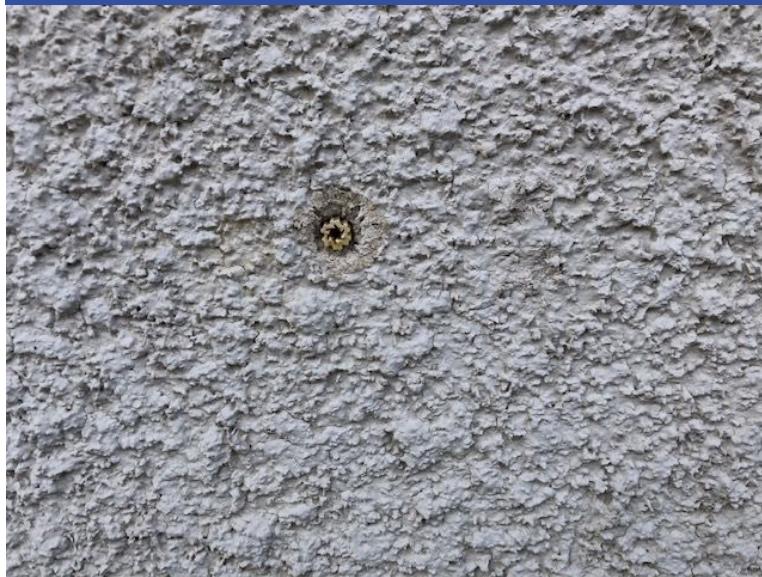
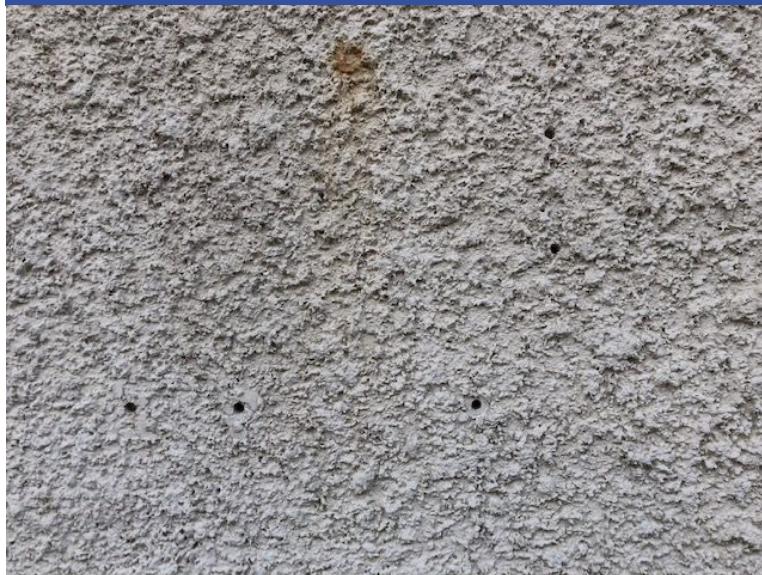
外壁 現状

※この部分は穴は埋め、目立たないように可能な限り下地処理等をおこない塗装をしていきます。

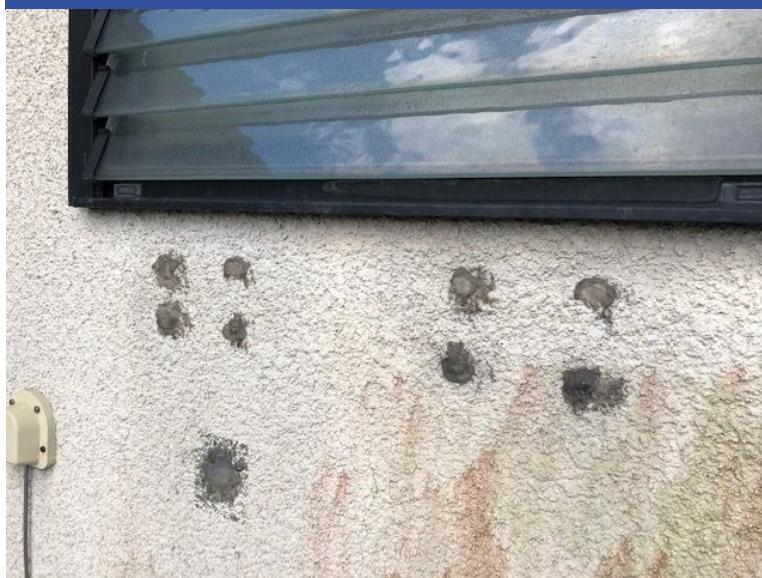
外壁 補修跡

補修跡が見られます。

この補修材が塗料が密着しないシリコン材の補修の場合は、撤去して新たに変性タイプのシーリング材で補修をおこなうか、逆プライマー等で塗料が密着するように下地処理をおこないます。

※補修部分は既存と仕上がりの違いが大きいので、マスチックローラー等で肌合わせやボカシをおこなって塗装をしていきます。

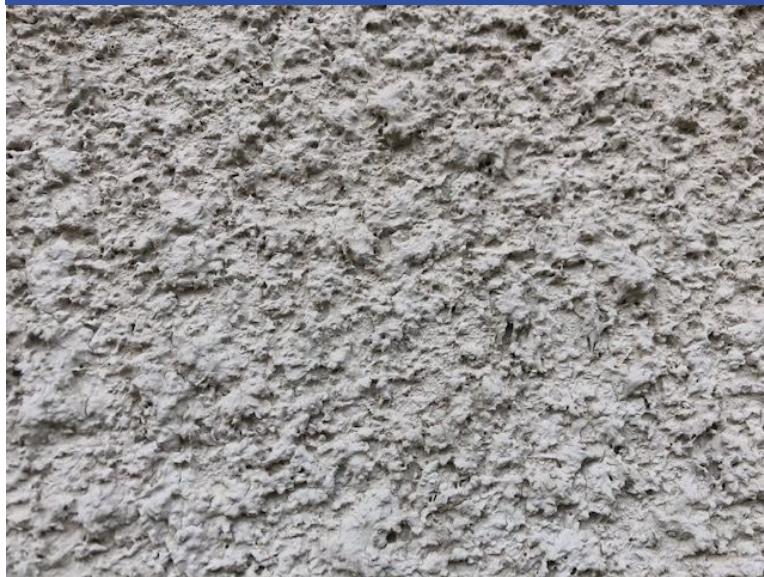
外壁 ピンホール

全体的にピンホール(空気を巻き込んでしまい、乾燥過程でその空気が抜ける際に出来る穴)が目立ちます。

この現象は、防水効果を損なうことになりますので、下地処理下塗りをしっかりとおこなう必要があります。

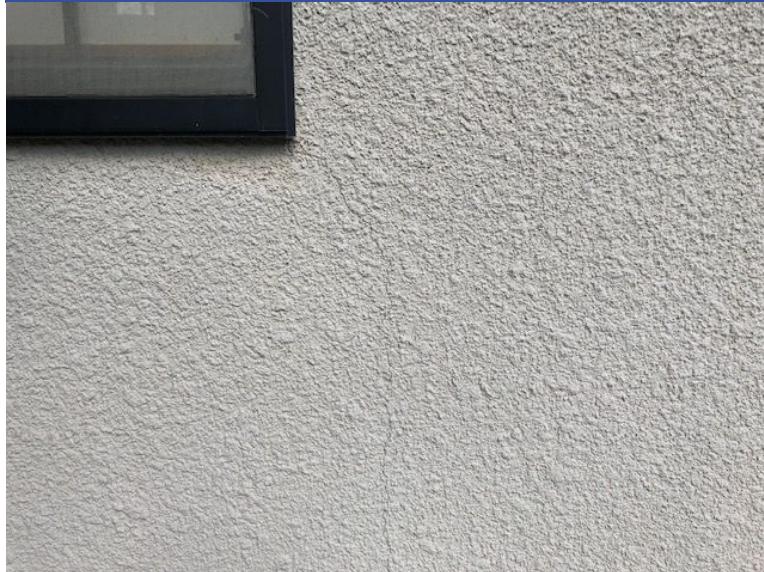
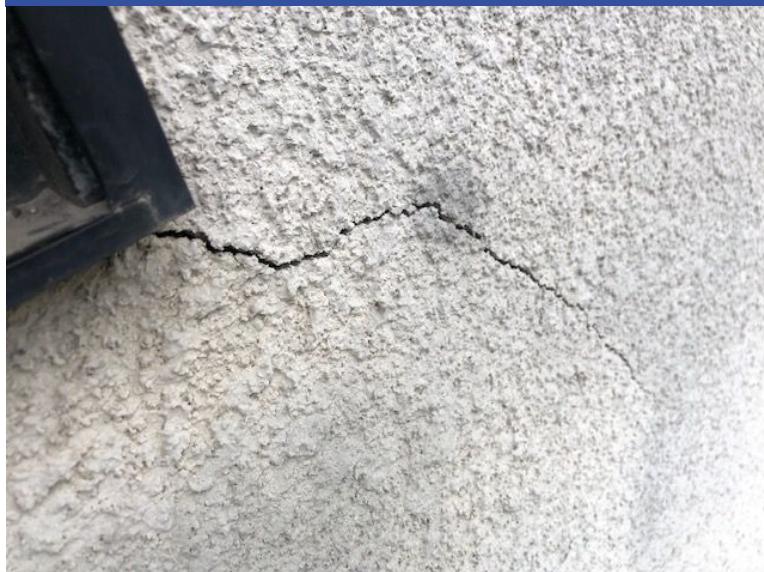
外壁 クラック

劣化している部分があります。

この部分から雨水や湿気、炭酸ガス等が直接浸入し躯体・ボードの痛みや建物の寿命に繋がりますので、下塗りやシーリング材等で補修をおこない、塗装をしていきます。

※0.3mm以上のクラックは、シーリング材等での補修が必要になります。

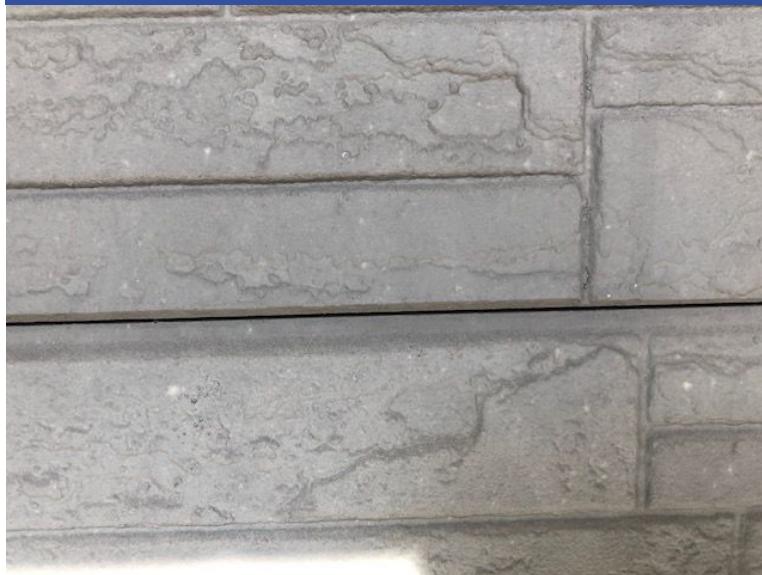
外壁 相じやくり

サイディングとサイディングとの隙間部分ですが、この部分は新築当初から隙間が開いており水切りと同様で建物内の湿気が逃げる構造となっております。

塗装施工時の埋まつたり隙間が開いたりする状態になりますが、建物の為には埋める必要はありません。

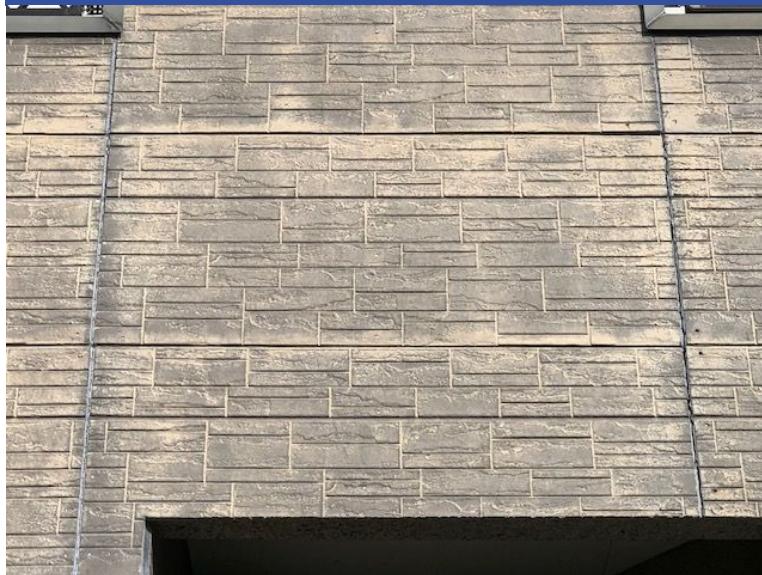
外壁 色褪せ

塗膜の表面が劣化し、全体的に色褪せ等が見られます。

この状態になると表面から水や湿気を吸い込んでしまい、外壁や中の躯体の痛みにつながりますので、早めの塗装をお勧めします。

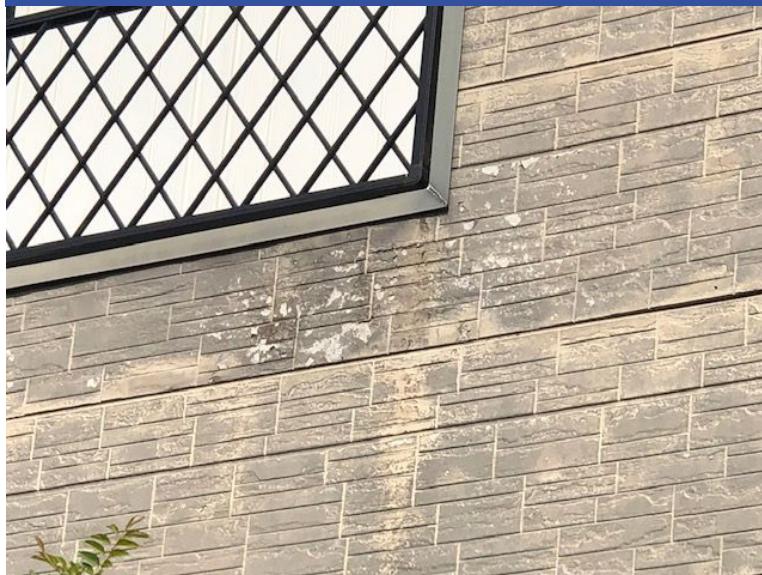
塗装 剥離

旧塗膜の剥離や外壁の劣化が見られます。この状態になると表面の塗膜が無い分、直接雨水や湿気を吸い込んでしまい、外壁や中の躯体の痛みにつながりますので、早めの塗装をお勧めします。

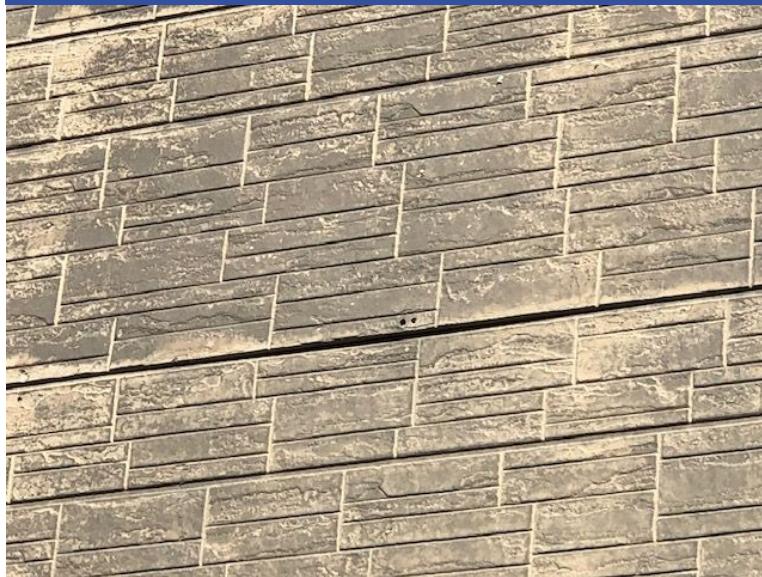
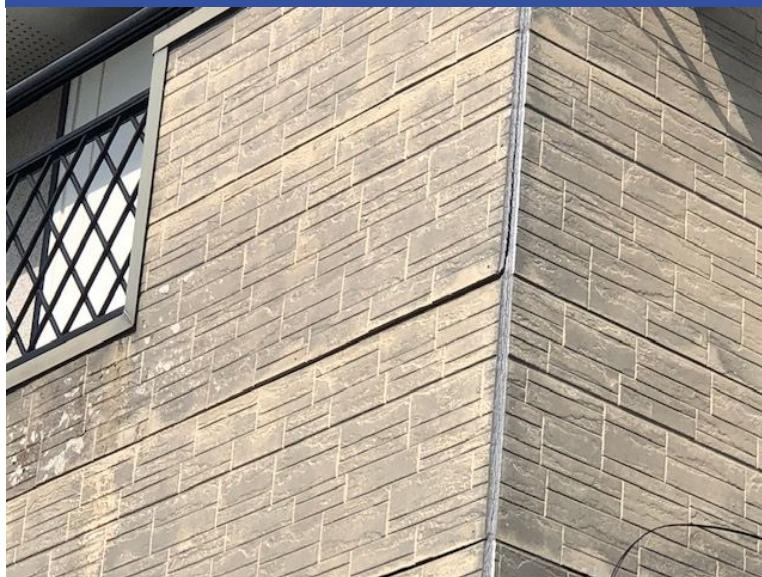
外壁 反り・サイディング割れ

外壁の劣化やクラック・シーリングの痛みが原因で外壁が水や湿気を吸って乾いてを繰り返し外壁が沿ってしまっています。反ってしまうと二度と反りは戻らず、さらに反りがひどくなると割れ等も生じてきますので、ひどくなる前の塗装をお勧めします。

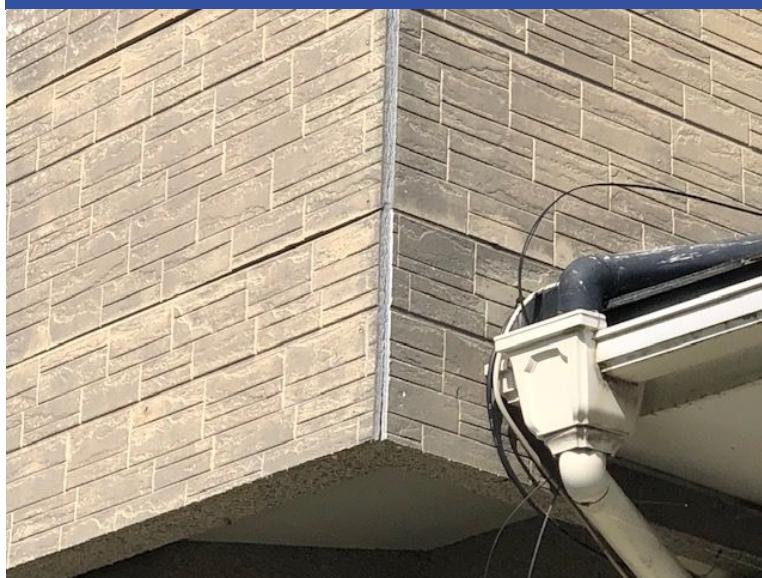
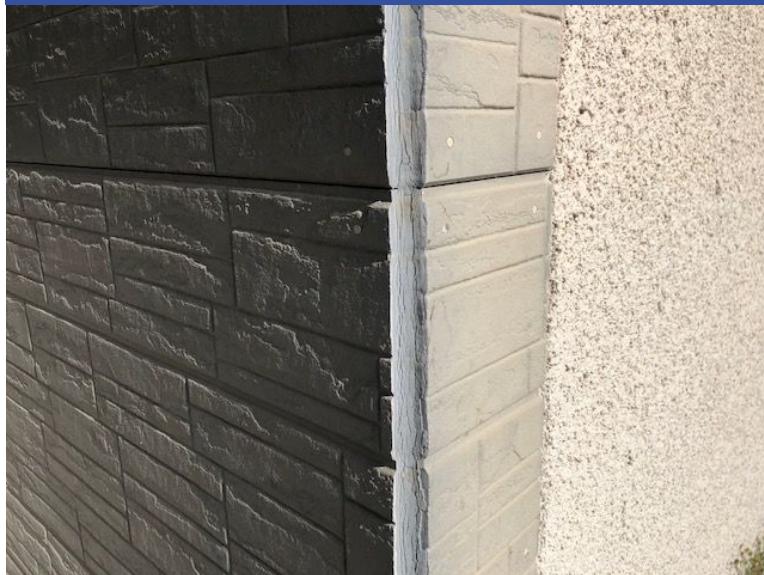
ボードシーリング劣化部

劣化している部分があります。この部分から雨水や湿気、炭酸ガス等が直接侵入し躯体・外壁の痛みや建物の寿命につながりますので、ボードシーリング部は打替えをおこない塗装をしていきます。

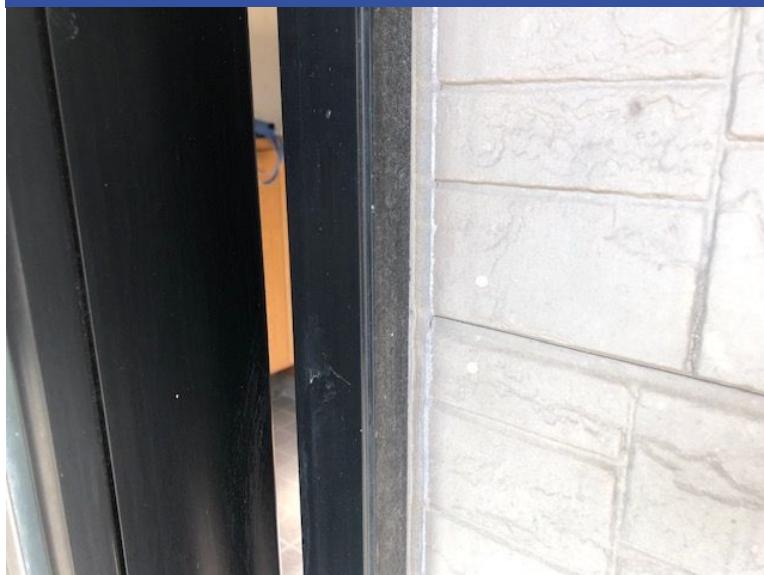
サッシ廻りシーリング部

サッシ廻りや入隅部分も劣化しています。この部分は深く撤去の際にサッシや外壁を痛めたり、打替え後に雨漏れしてくる場合がありますので、打増しをおこない塗装をしていきます。

※現状雨漏れしている場合は、打替え施工が必要になります。

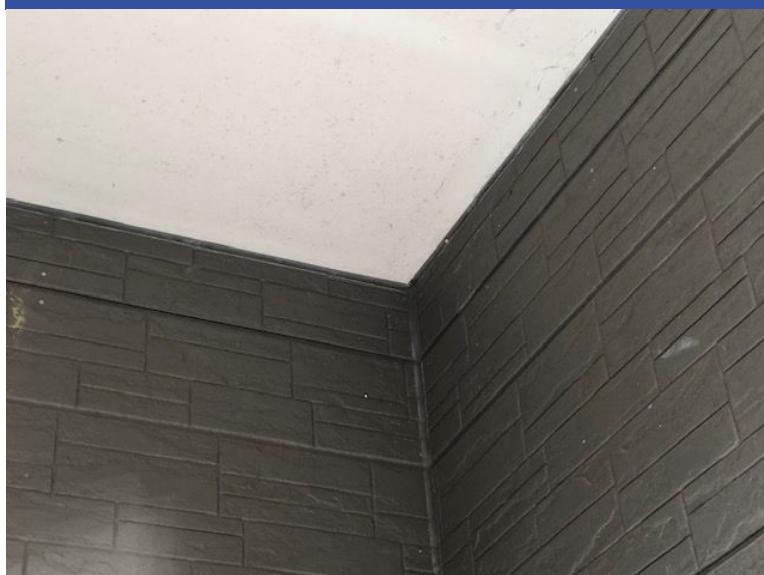
入隅シーリング部

※外壁と軒天の取り合い部もシーリングがあります。

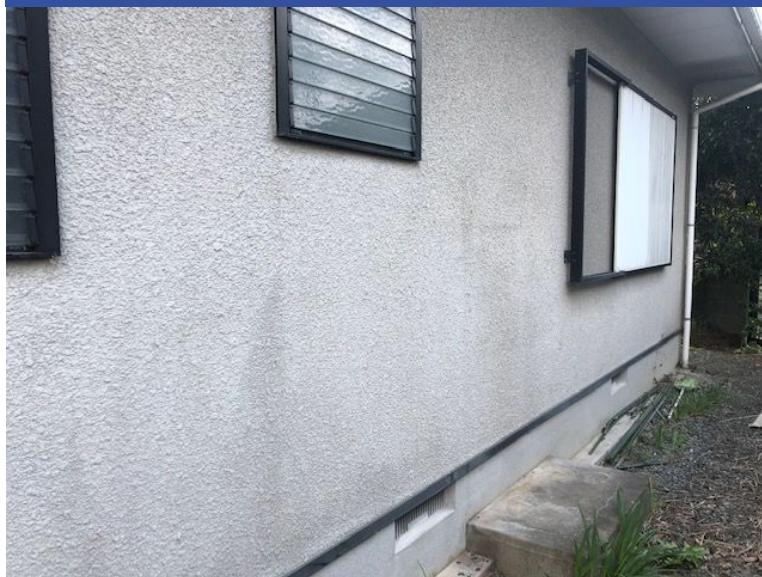
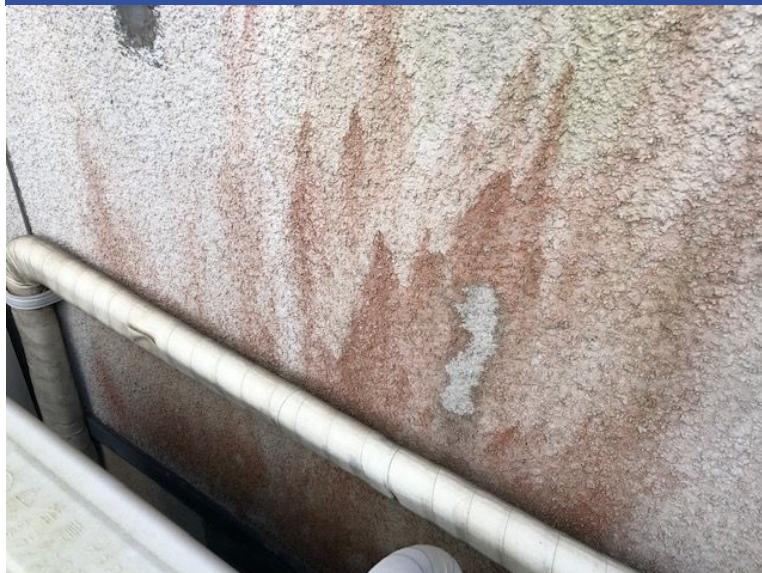
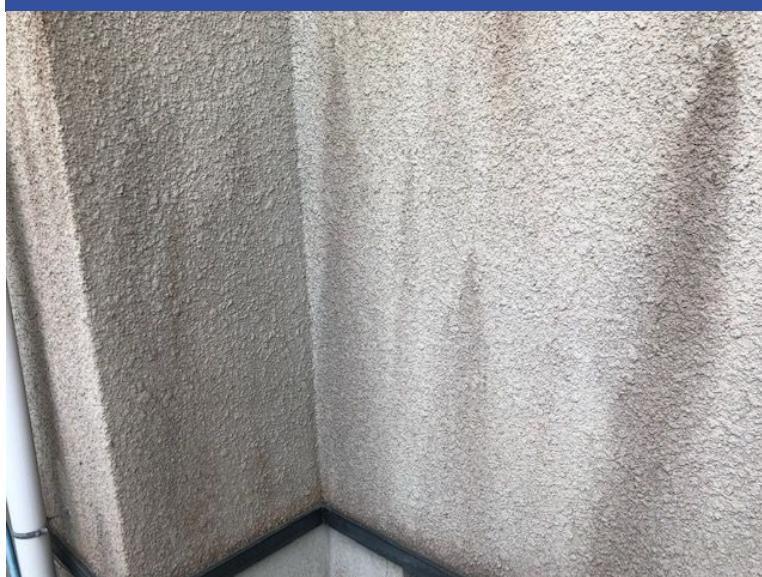
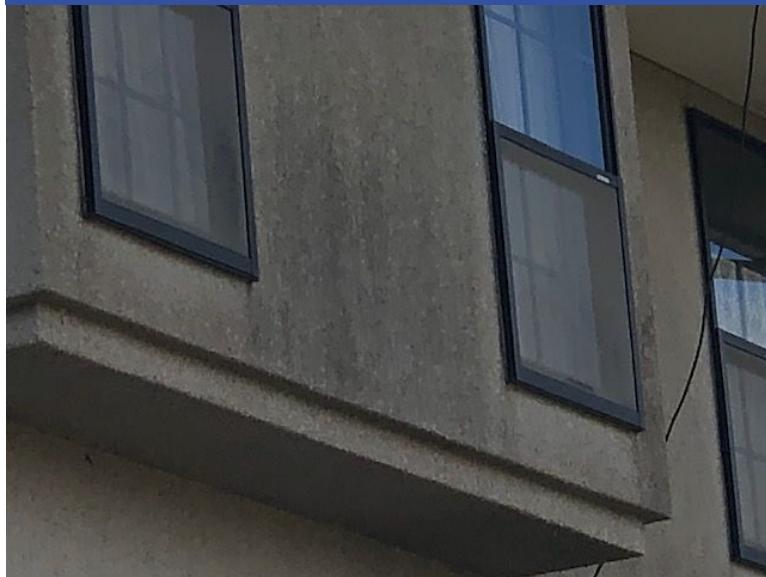
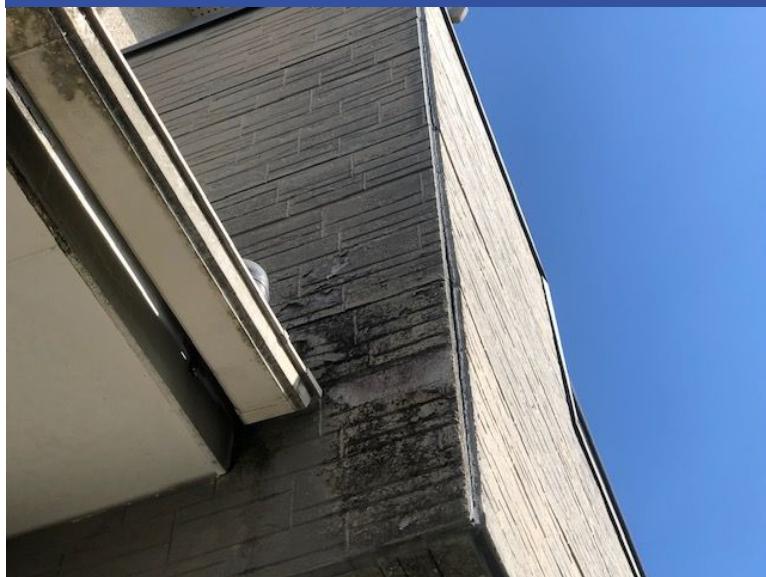
外壁 カビ発生部

カビの発生が見られます。

カビの上にいくら良い塗装をしても、カビの根が残っている以上塗膜を突き破って表面化してきますので、カビの根を抑える必要があります。

いくら高压洗浄をかけても、カビの根が残ってしまいますので、カビの根を殺す防カビ下塗りをおこない、下塗り・上塗り二回の三層四工程をおこないます。
