## 工事写真報告書

工事箇所 屋根・外壁・付帯 塗装改修工事

工事住所 北九州市 小倉南区 中曽根

工事施工者 ベストホーム株式会社

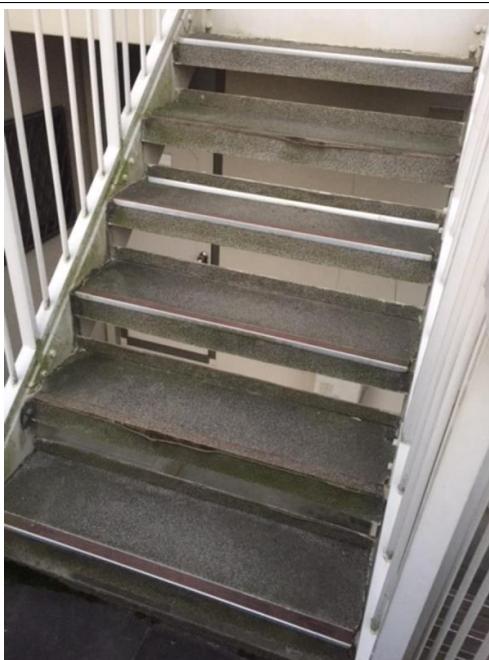
階段

防滑シートの剥がれが見られます。  
入居者の方々の事を考えると、屋根  
や外壁よりも一番優先でした方が良  
い部分になります。

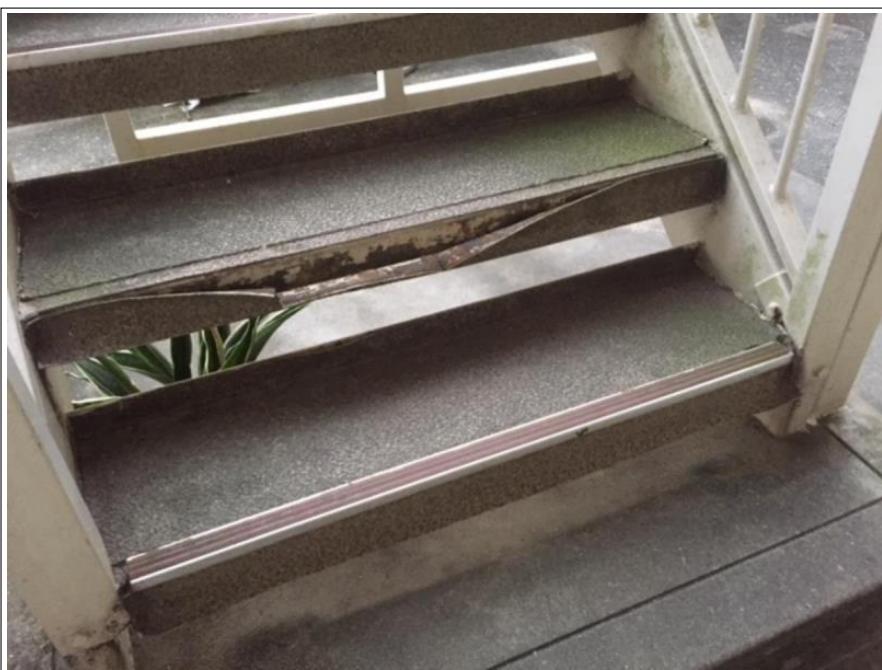
階段

同上

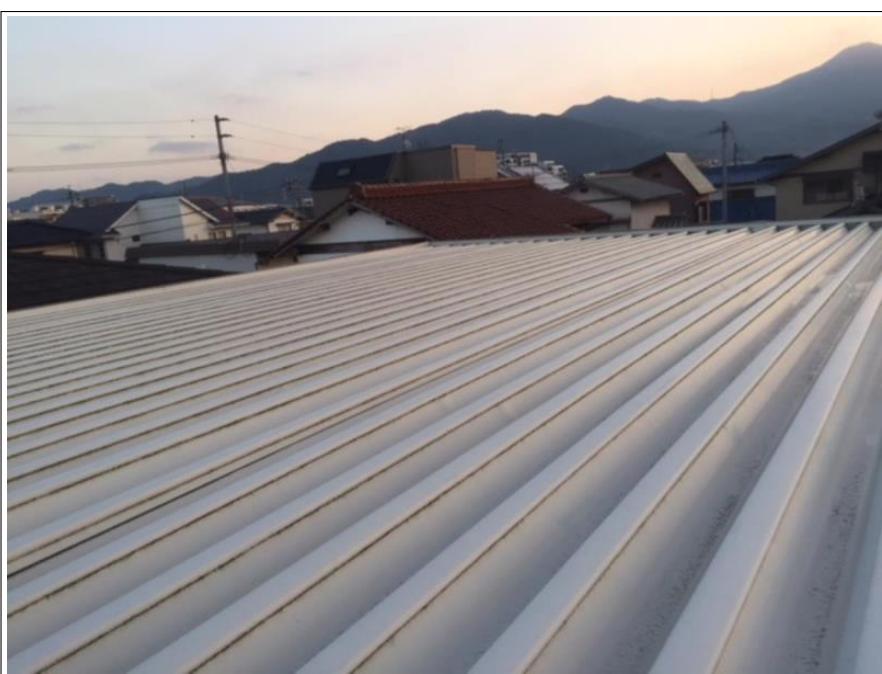
## 屋根

鉄板の屋根の上に塩ビの層で覆ってできている屋根になり、厚い弹性の膜で比較的耐候性が良いのですが、傷がつくとその部位が非常に早く劣化してチョーキングなどで剥離しやすい性質があります。

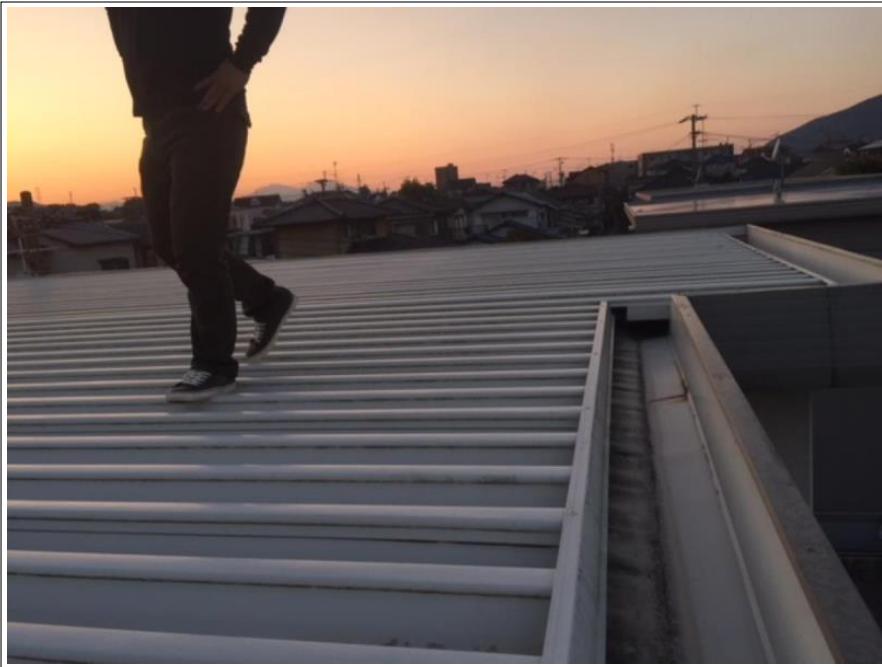
## 屋根

### 屋根 チョーキング現象

紫外線などにより塗膜の表面が劣化し、チョークの粉状のような状態になっています。

この状態になると表面から水や湿気を吸い込んでしまい、屋根材や中の躯体の痛みにつながりますので、早めの塗装をお勧めします。

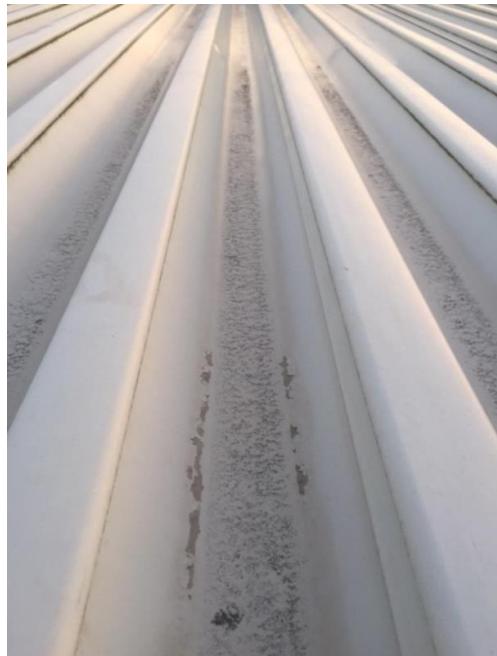
## 屋根

旧塗膜の剥離が見られます。

このまま塗装をしても、旧塗膜から剥がれる恐れがありますので、密着の悪い旧塗膜は洗浄やケレンで除去し、塗装をしていきます。

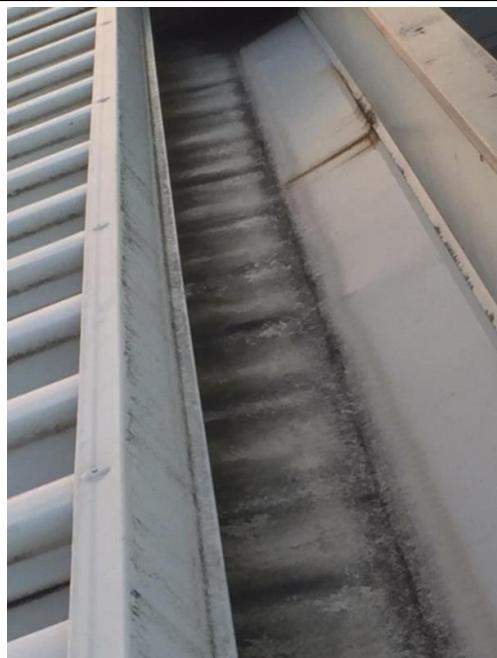
## 屋根

同上

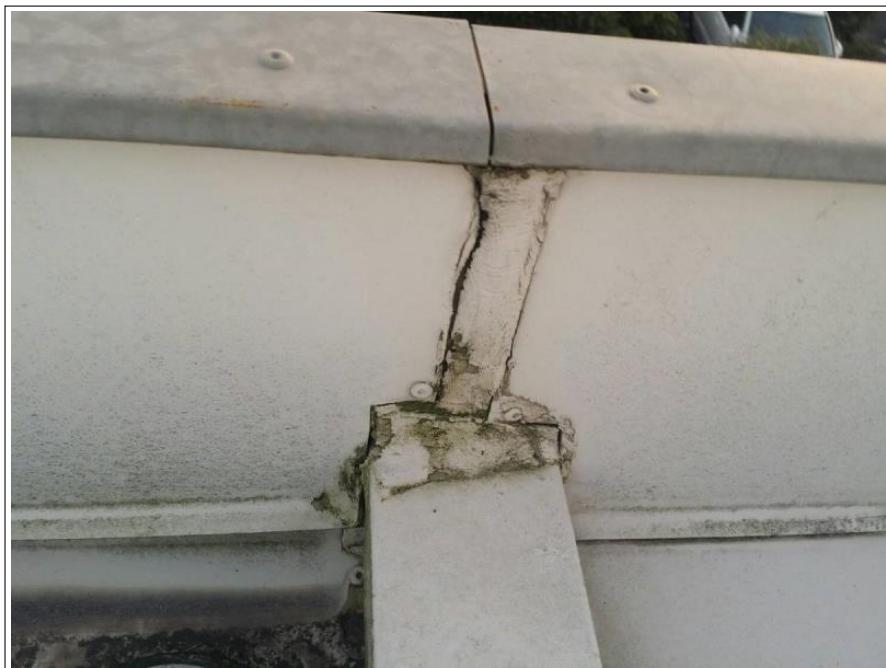
## シーリング劣化部

劣化している部分があります。

この部分から雨水や湿気、炭酸ガス等が直接侵入し軸体・素材の痛みや建物の寿命につながりますので、シーリング補修をおこない塗装をしていきます。

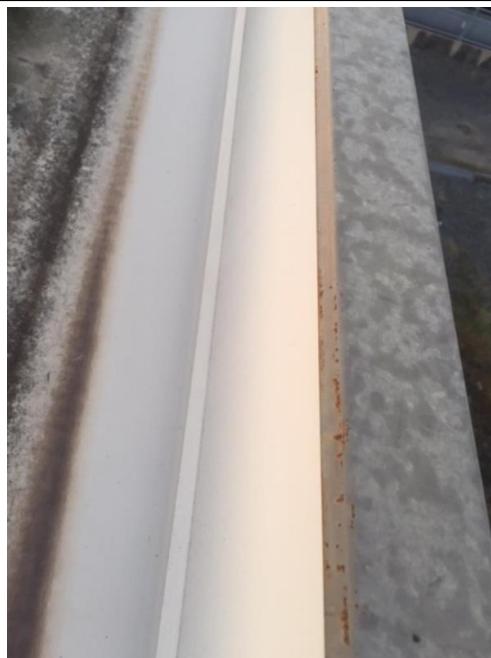
### パラペット

全体的にサビの発生が見られます。サビが発生しているうえに塗装をしてもすぐにサビが表面化してきますので、サビが発生している部分はケレン作業の下地処理をおこない、サビ止め塗布後、塗装をしていきます。

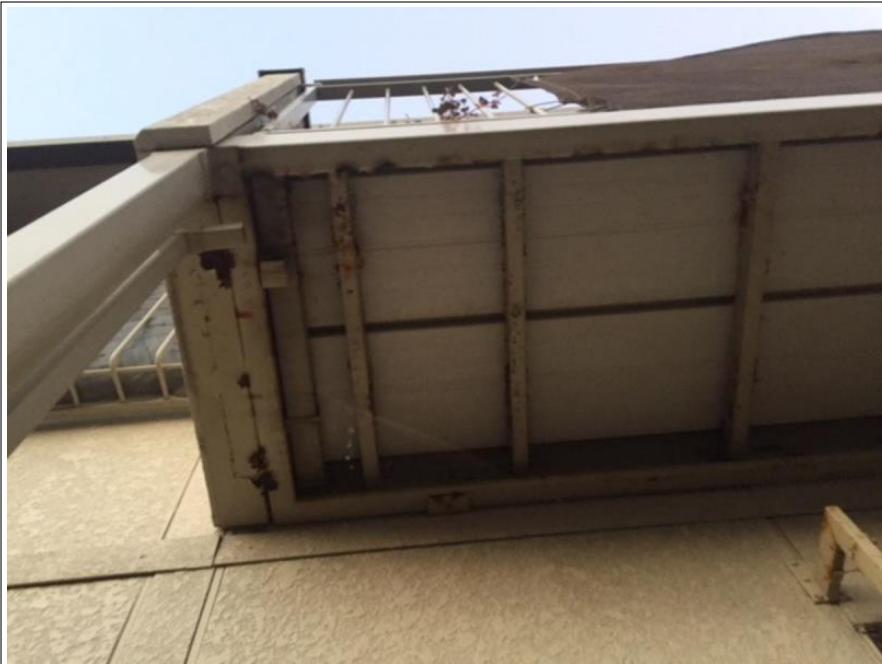
### ベランダ鉄部

この部分は鉄、スチール素材になります。劣化するとサビが発生してきますので塗装が必要です。

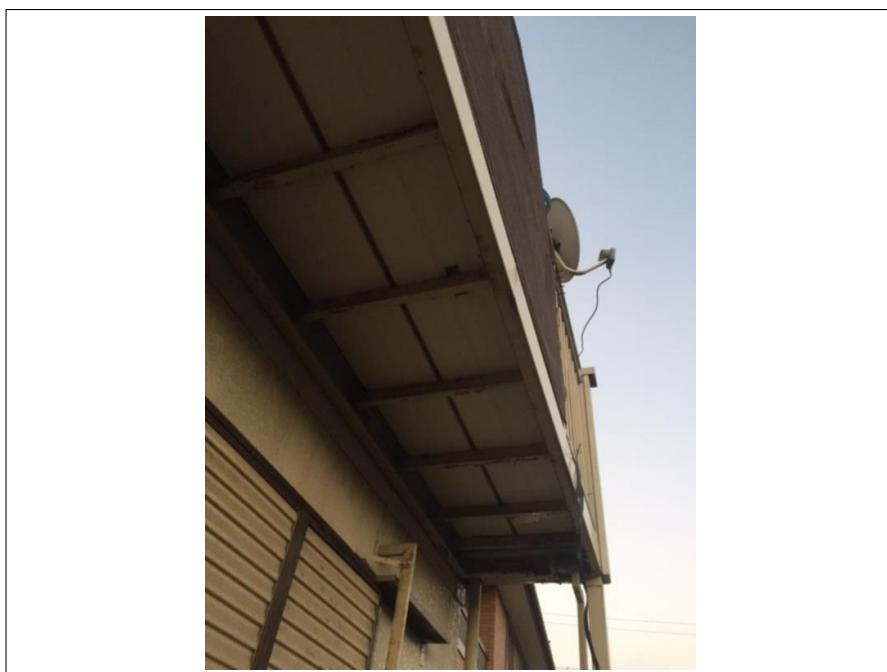
### ベランダ鉄部

鉄部格子やベランダ部は布団や洗濯物を干す際に、劣化していると干せないなどにも関わってくるので、優先順位は高めです。

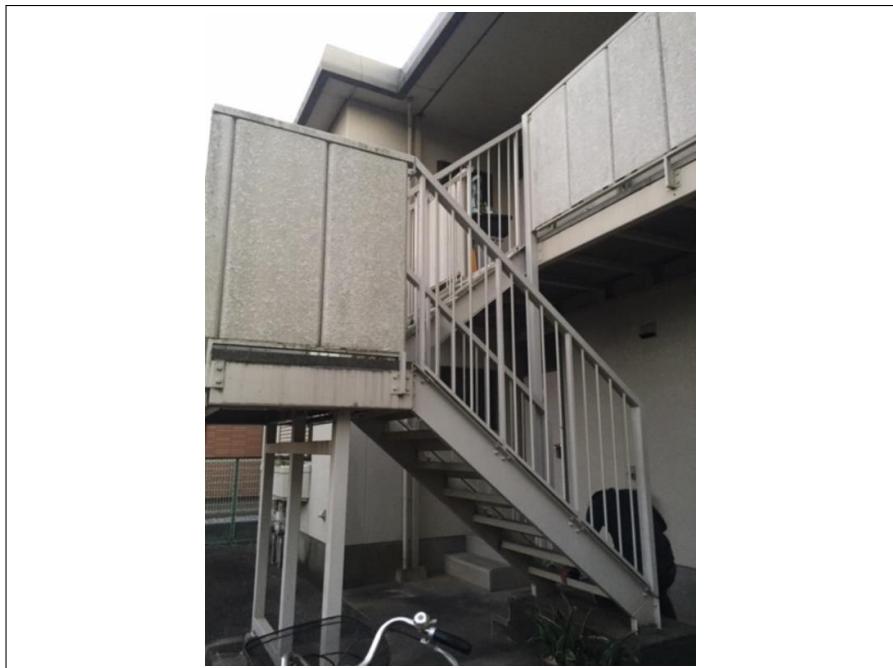
### 階段鉄部

#### 同上

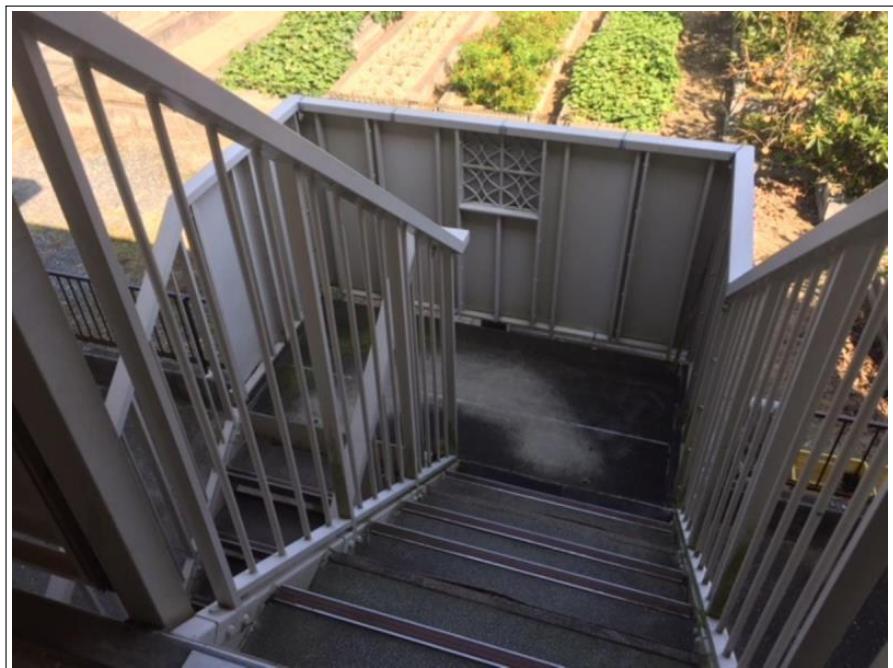
### 階段

#### 同上

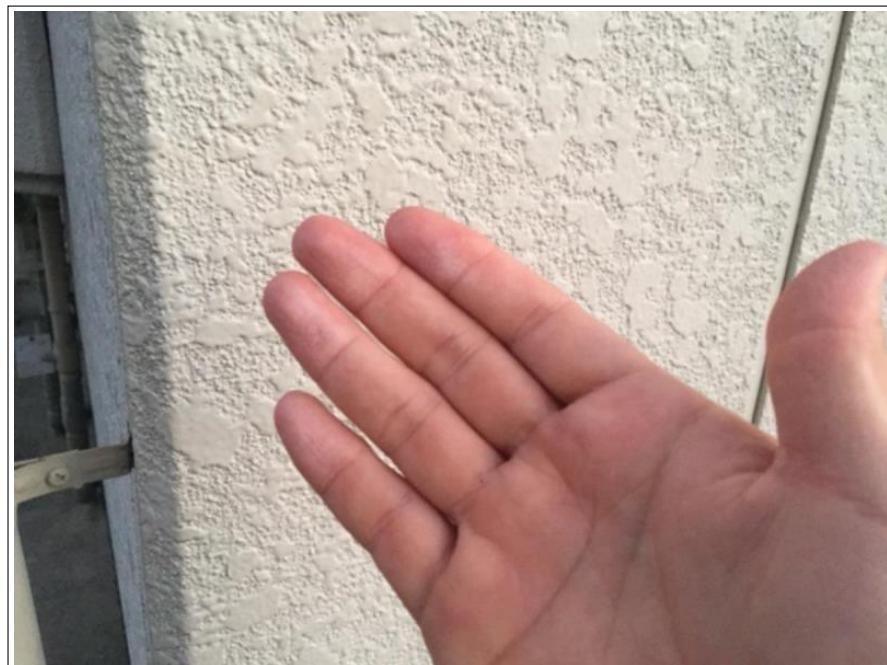
チョーキング現象

紫外線などにより塗膜の表面が劣化し、チョークの粉状のような状態になっています。

この状態になると表面から水や湿気を吸い込んでしまい、外壁や中の躯体の痛みにつながりますので、早めの塗装をお勧めします。

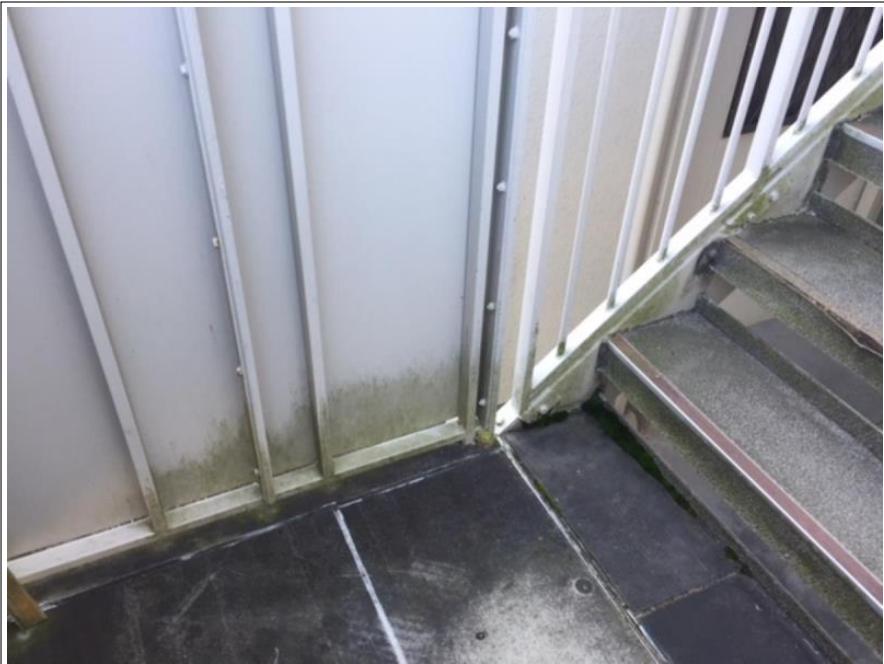
#### 階段 カビ発生部

カビの発生が見られます。

カビの上にいくら良い塗装をしても、カビの根が残っている以上塗膜を突き破って表面化してきますので、カビの根を抑える必要があります。

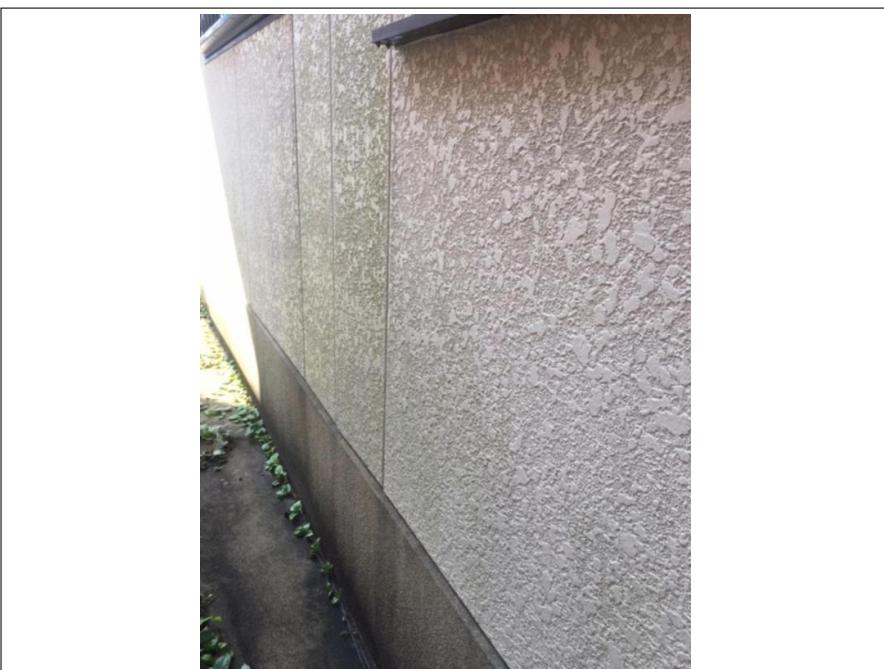
#### 外壁 カビ発生部

同上

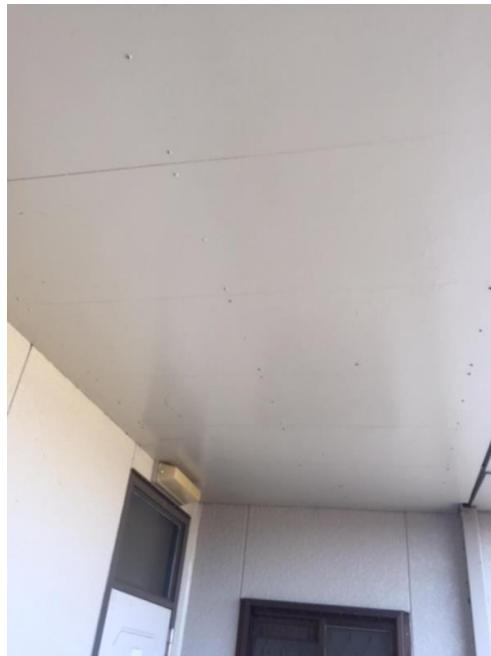
## 軒天

経年劣化しております。

こちらは軒専用の通気性の良い塗装をしていきます。

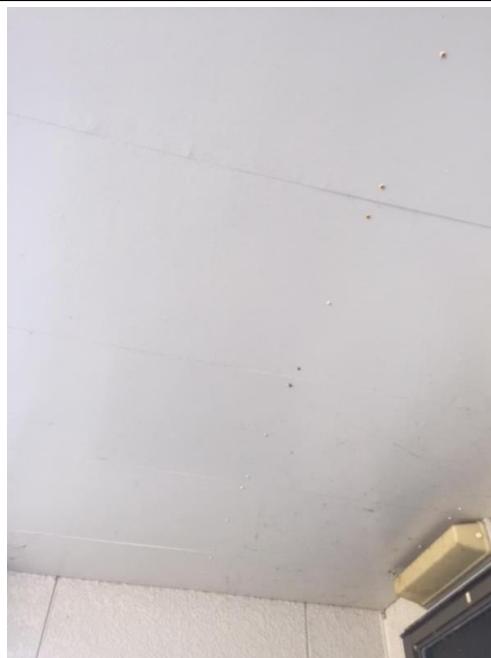
## 軒天

同上

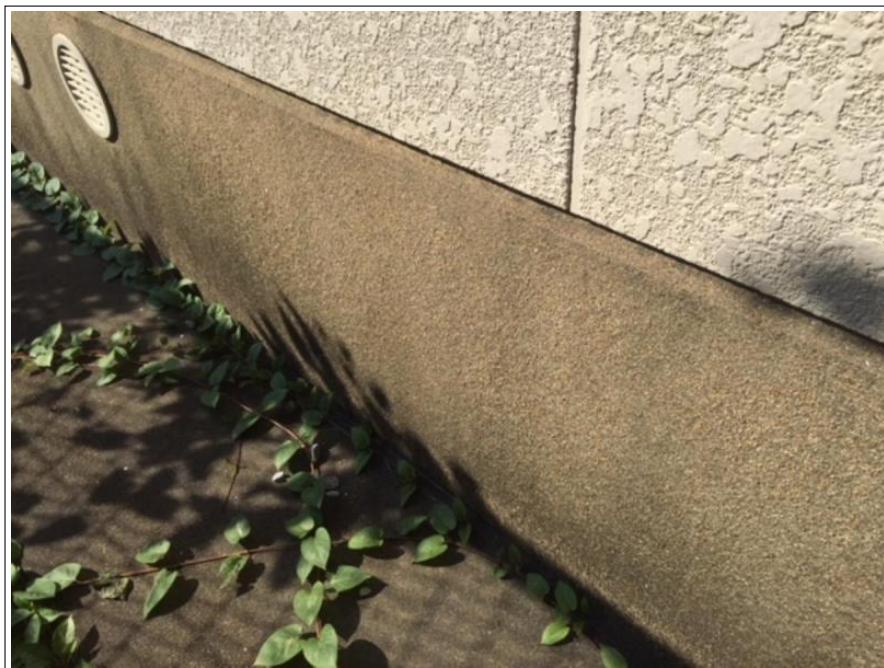
## 基礎

アルカリ性のコンクリートは空気中の二酸化炭素や酸性雨と結合することによって徐々に中性化されます。

中性化されたコンクリートは表面にヒビが入るだけでなく、内部の鉄筋の腐食や膨張につながり構造物の性能低下につながりますので、シーリング等で補修をおこないます。

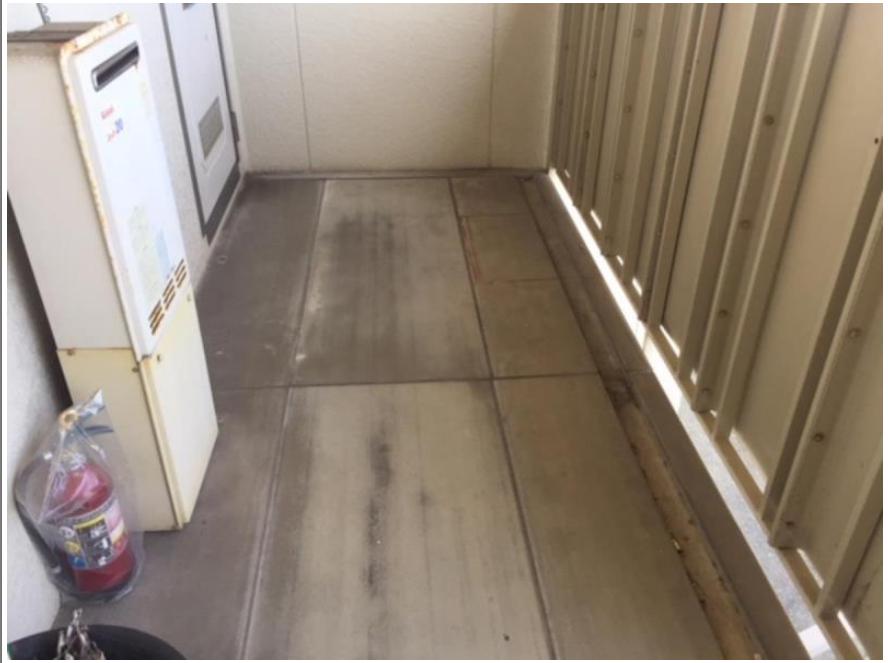
## 共用部 床

シーリングの劣化部は補修をおこな  
います。

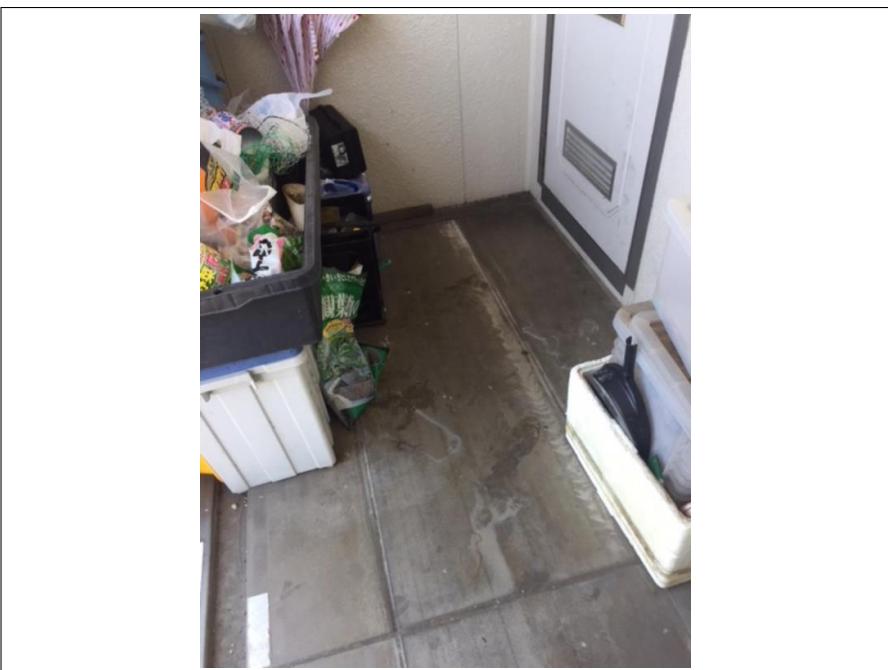
## 共用部 床

同上
