屋根・外壁・付帯 塗装工事

福岡県遠賀郡遠賀町田園

着工日
完工日
作成日 2020/11/03

ベストホーム株式会社

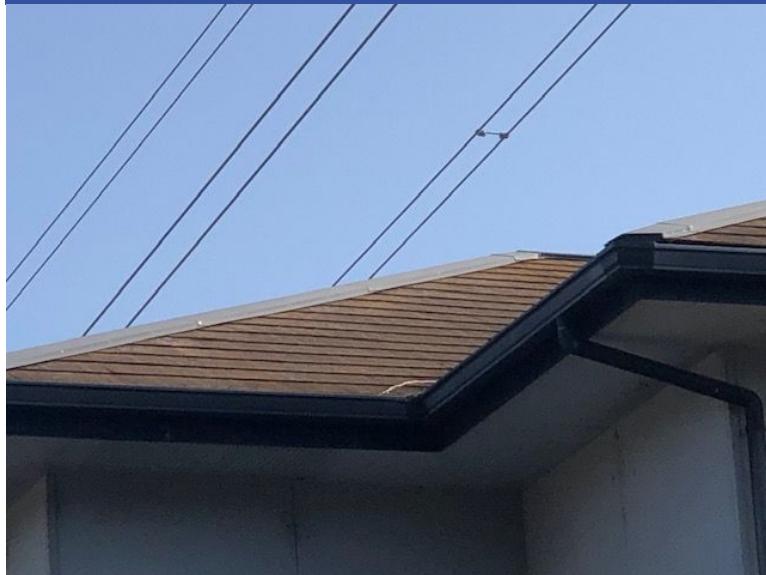
屋根

この素材はセメント：アスベスト（又はパルワ
・纖維）が85：15で作られています。

表面の塗装が新築当時はアクリル塗装を焼
き付けており、7年ぐらい経過すると表面
の防水効果が低下し、だんだん反りや割れ
が生じてきます。

劣化し割れや反りがひどくなり葺き替えとな
ると、アスベストが入っているので処分費
がかかりますので、早めの塗装と
維持をお勧めします。

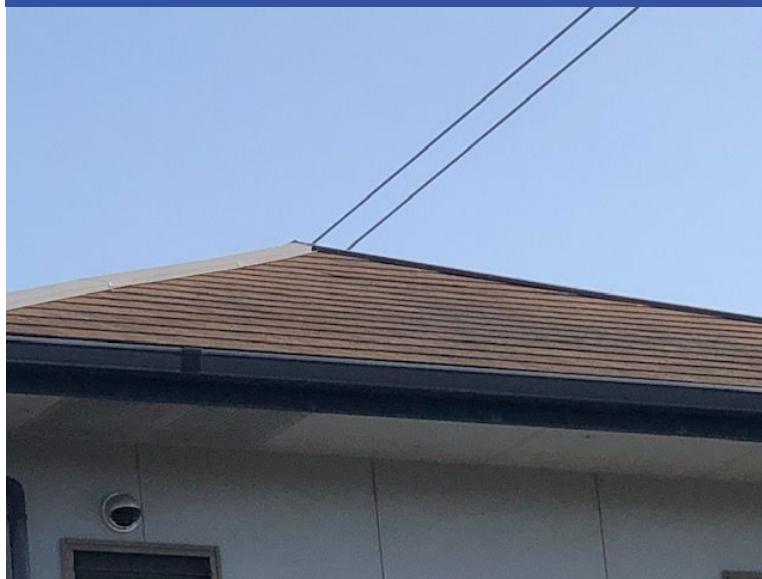
屋根

現状かなり劣化が進んでおり、施工直後はわかりませんが、通常の下塗・上塗2回の施工をしますとコロニアルの吸い込みが激しく、下塗が吸い込んだ分上塗も吸い込み、数年後に早期色褪せになりますので、この場合は下塗2回・上塗2回の4工程をお勧め致します。

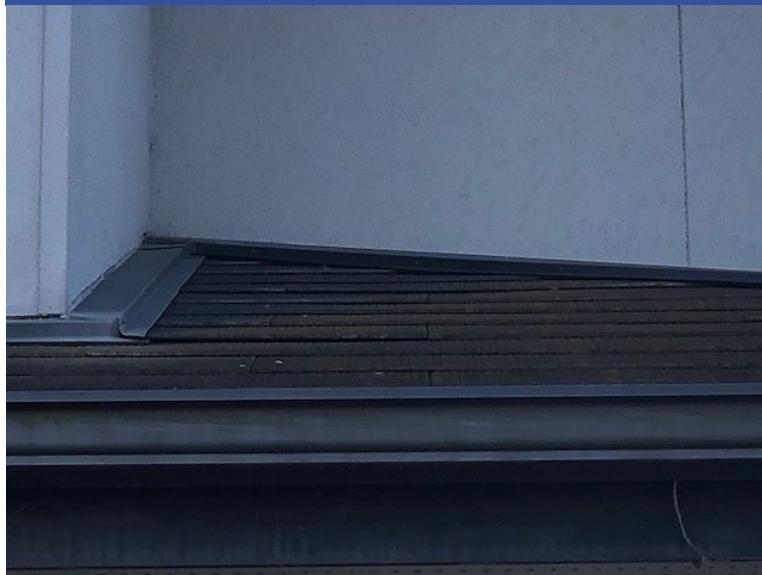
屋根

カビの発生が見られます。
カビの上にいくら良い塗装をしても、カビの根が残っている以上塗膜を突き破って表面化してきますので、カビの根を抑える必要があります。

いくら高圧洗浄をかけても、カビの根が残ってしまいますので、カビの根を殺す防カビ下塗りをおこない、屋根塗装工程をおこないます。

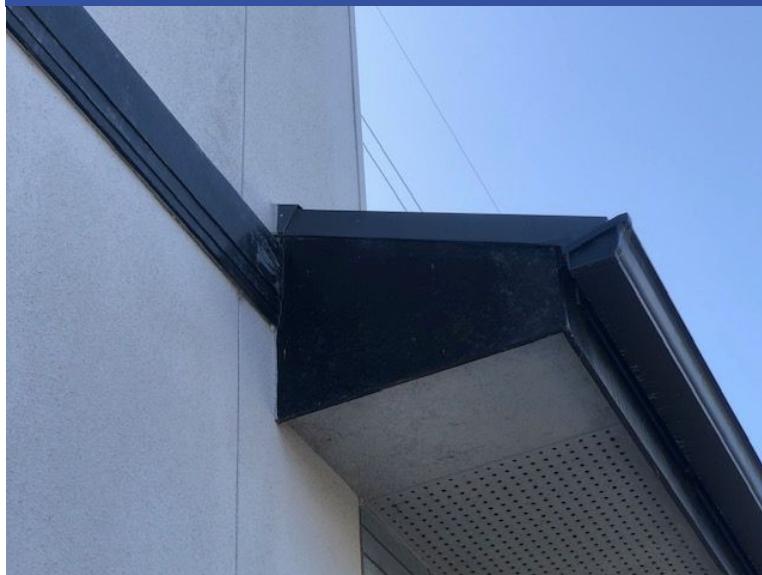
破風

経年劣化しています。
劣化すると腐食、お住まいの痛みにつながりますので、下塗り又はケレン等の下地処理・上塗りをおこないます。

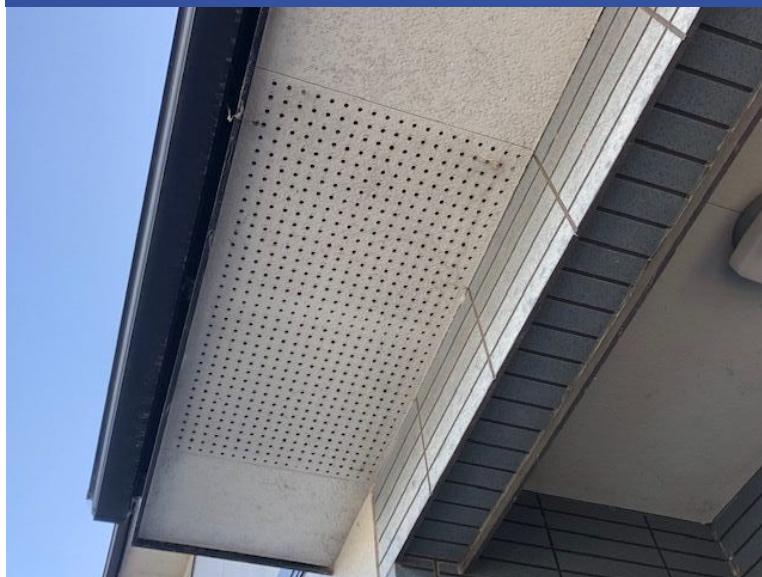
軒天

経年劣化しています。

この部分は有孔ボードや軒天換気等を使用する場合もあり、屋根裏部の湿気を逃がす部分になります。

この部分は使用塗料を間違えると剥離等の不具合につながりますので、通気性の良い軒天専用の塗料で塗装をおこないます。

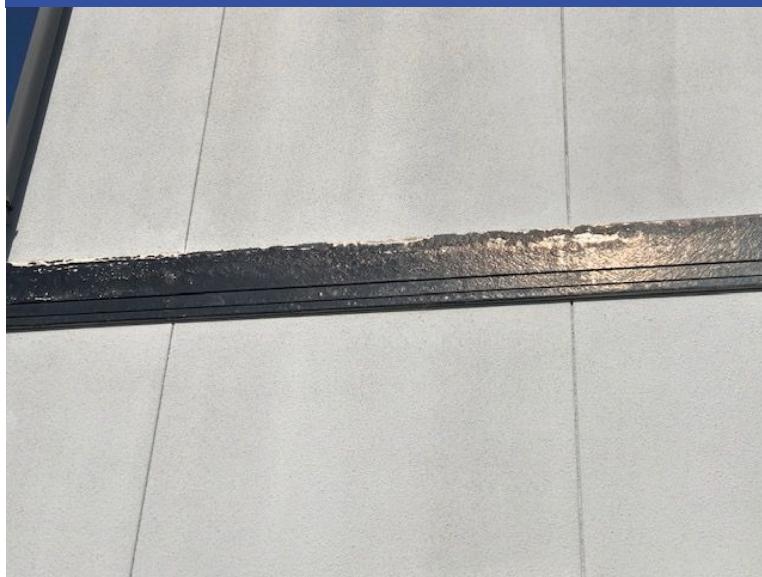
幕板

つなぎ目の部分や表面の劣化が目立ちます

。この部分はケレン作業やシーリング補修等で下地処理をおこない、塗装をしていきます。

※帯の上部はシーリング三角打ちをする必要があります。

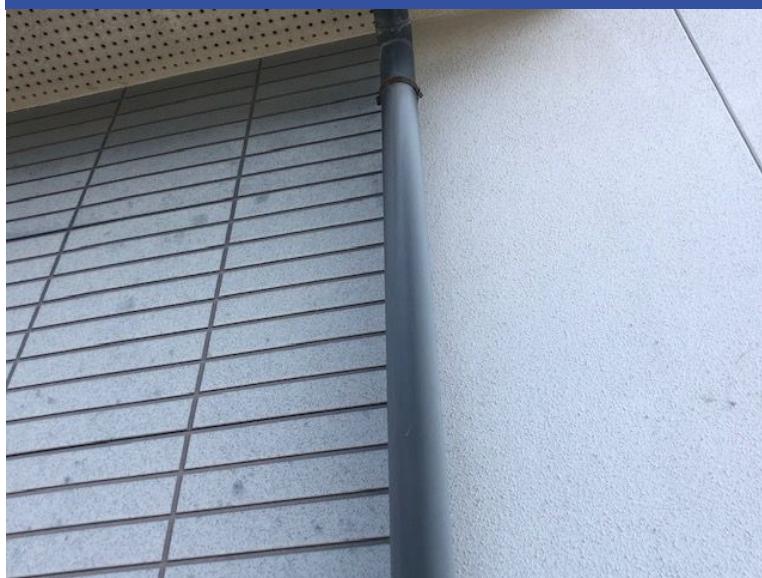
雨樋

この部分は塩ビ素材になります。

劣化すると割れが生じたりすることがありますので、塩ビ専用の下塗り又はケレン等の下地処理・上塗をおこないます。

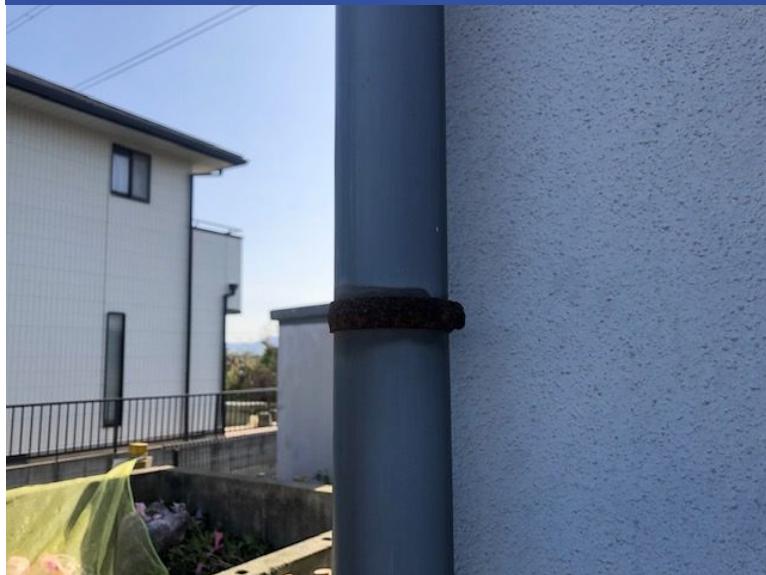
雨樋

同上

※樋バンドは鉄・スチール素材の為、鉄部の下地処理(ケレン・サビ止め塗布)をおこない塗装をしていきます。

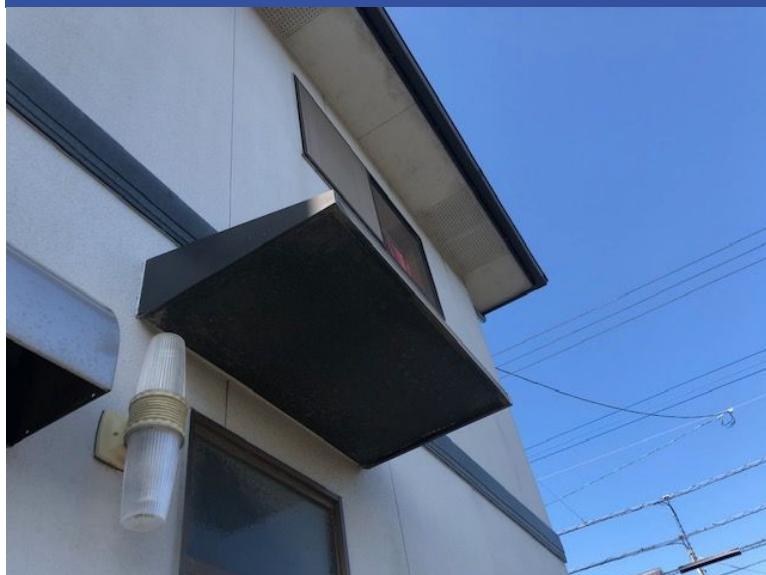
小庇

こちらは鉄・スチール素材になります。劣化が進むと腐食やサビの発生がしてきますので、劣化が進む前のメンテナンスをお勧め致します。

サビが発生しているうえに塗装をしてもすぐにサビが表面化してきますので、ケレン作業・サビ止め等の下地処理を行い塗装をしていく必要があります。

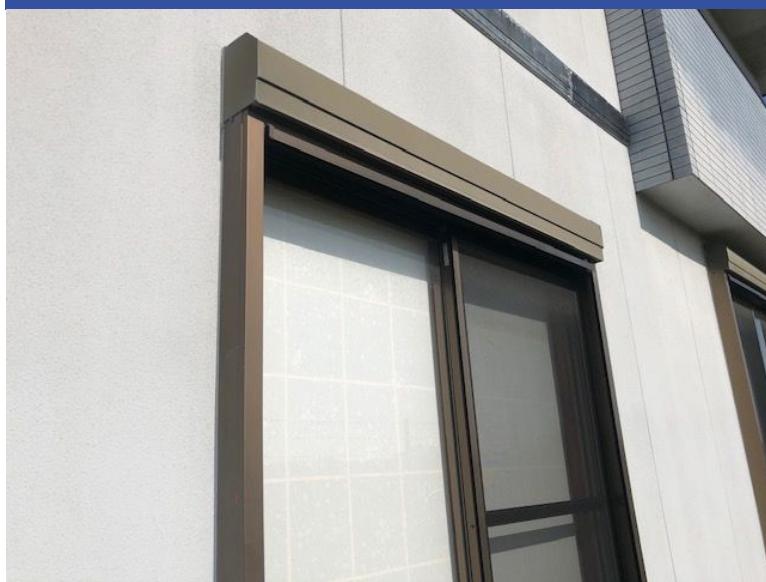
シャッターボックス

同上

※シャッタ一面：『塗装』『磨き』どちらかの施工となります。

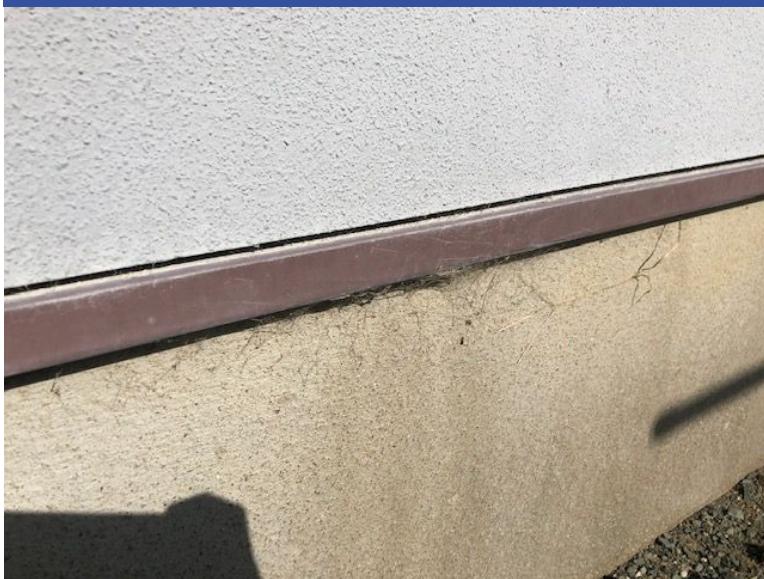
水切り

同上

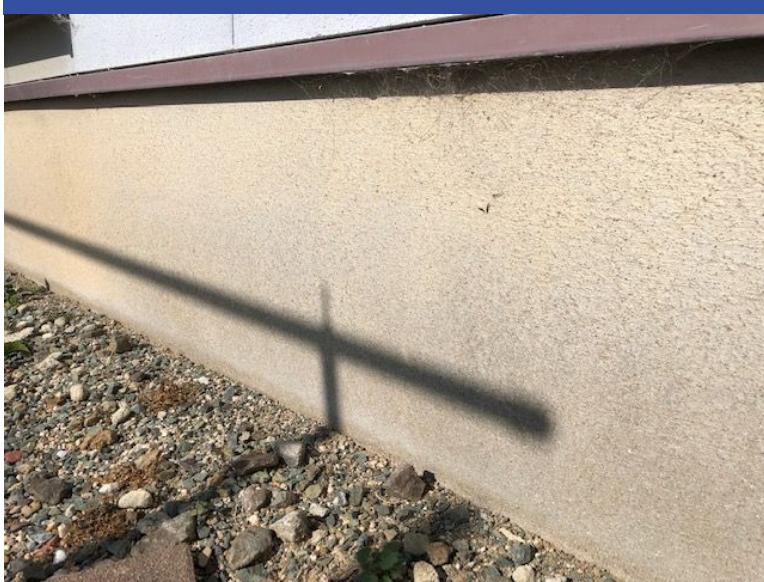
基礎

アルカリ性のコンクリートは空気中の二酸化炭素や酸性雨と結合することによって徐々に中性化されます。

中性化されたコンクリートは表面にヒビが入るだけでなく、内部の鉄筋の腐食や膨張につながり構造物の性能低下につながりますので、シーリング等で補修をおこないます。

※0.3mm以上のクラックは、シーリング材等での補修が必要になります。

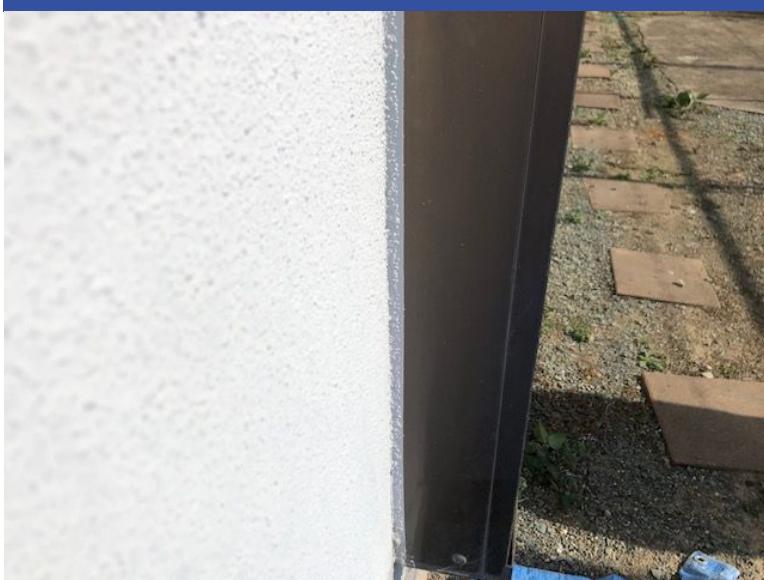
外壁 現状

前回の塗装時の養生が甘く、塗装の幅が均一では無い状態です。

今回の施工は、一番幅が広い部分に合わせて養生をおこない塗装をしていきます。

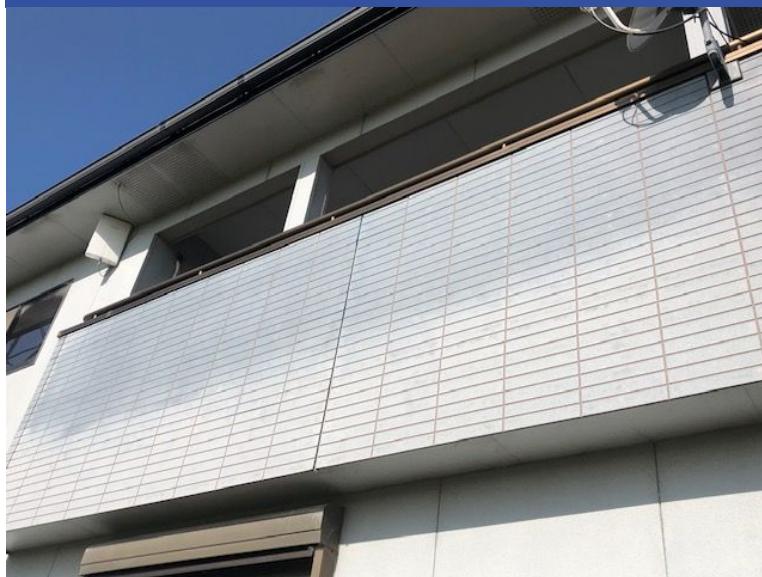
外壁 色褪せ

塗膜の表面が劣化し、全体的に色褪せ等が見られます。

この状態になると表面から水や湿気を吸い込んでしまい、外壁や中の躯体の痛みにつながりますので、早めの塗装をお勧めします。

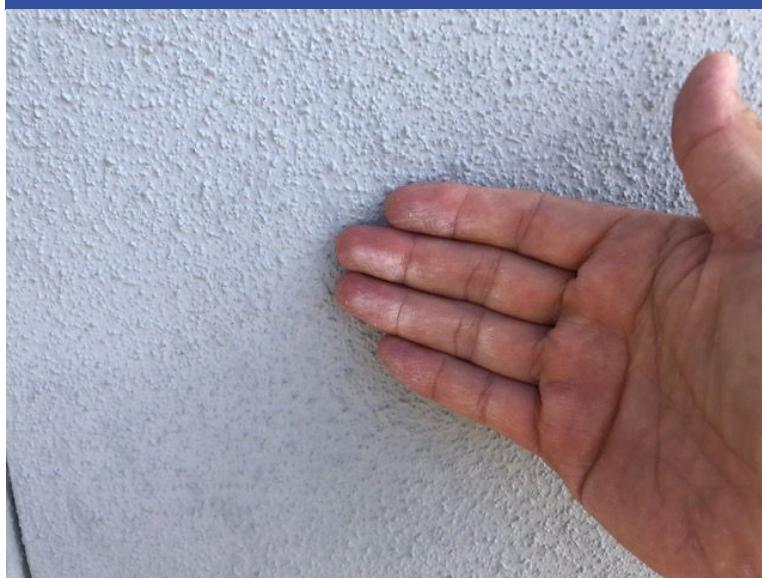
外壁 チョーキング現象

紫外線などにより塗膜の表面が劣化し、チョークの粉状のような状態になっています。この状態になると表面から雨水や湿気を吸い込んでしまい、外壁や中の躯体の痛みにつながりますので、早めの塗装をお勧めします。

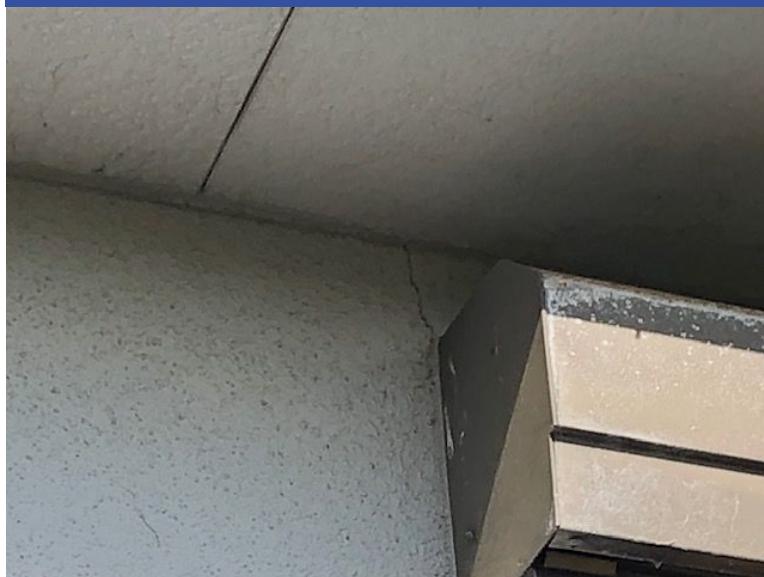
外壁 クラック

劣化している部分があります。
この部分から雨水や湿気、炭酸ガス等が直接浸入し躯体・ボードの痛みや建物の寿命に繋がりますので、下塗りやシーリング材等で補修をおこない、塗装をしていきます。

※0.3mm以上のクラックは、シーリング材等での補修が必要になります。

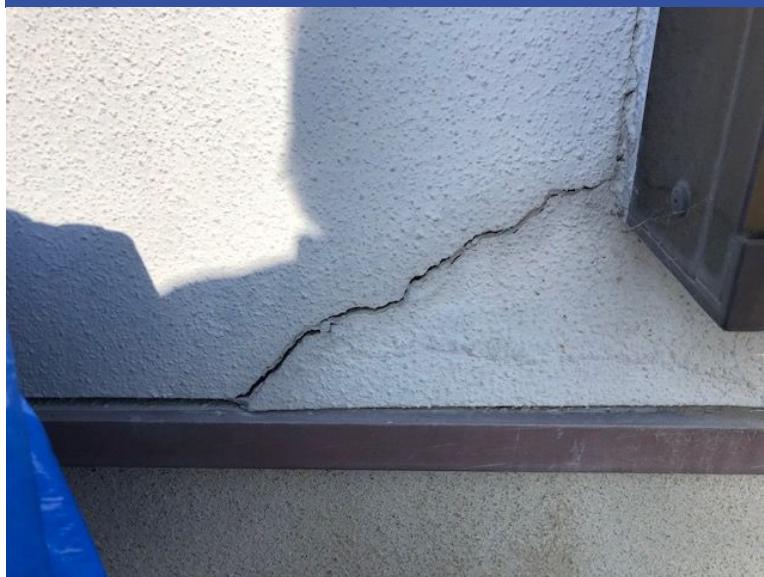
外壁 クラック

同上

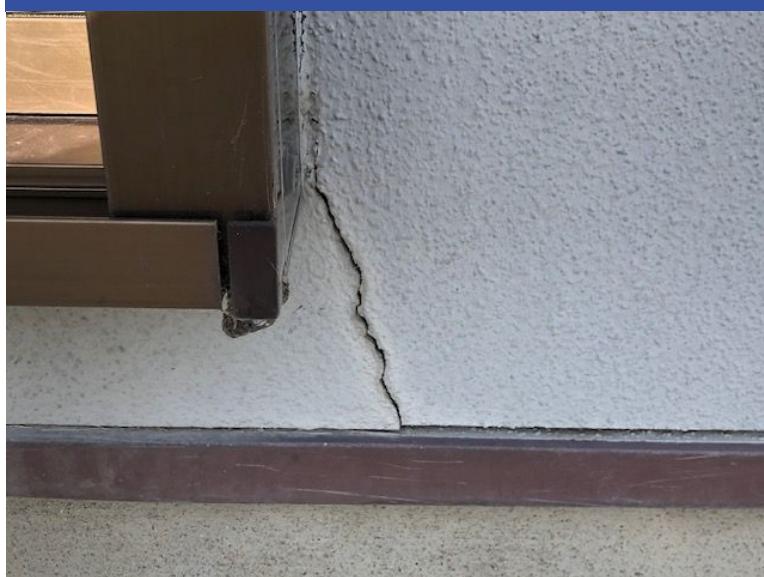
外壁 クラック

同上

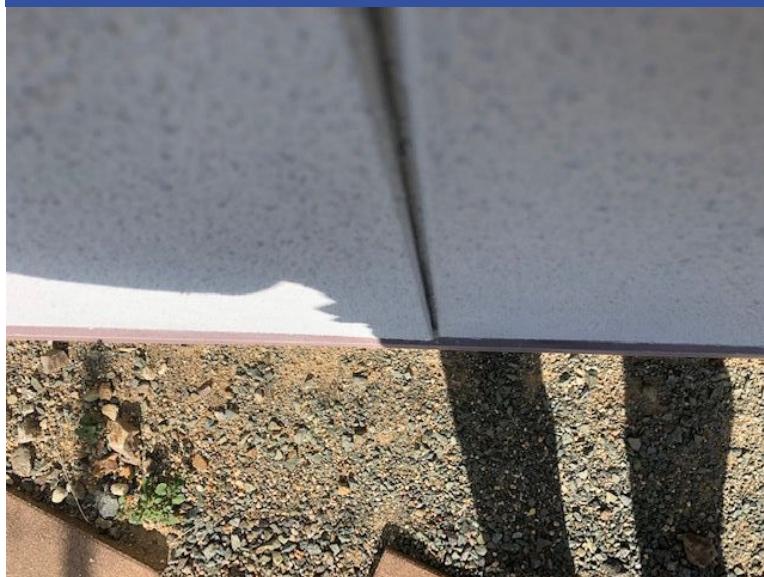
外壁 反り・サイディング割れ

外壁の劣化やクラック・シーリングの痛みが原因で外壁が水や湿気を吸って乾いてを繰り返し外壁が沿ってしまっています。反ってしまうと二度と反りは戻らず、さらに反りがひどくなると割れ等も生じてきますので、ひどくなる前の塗装をお勧めします。

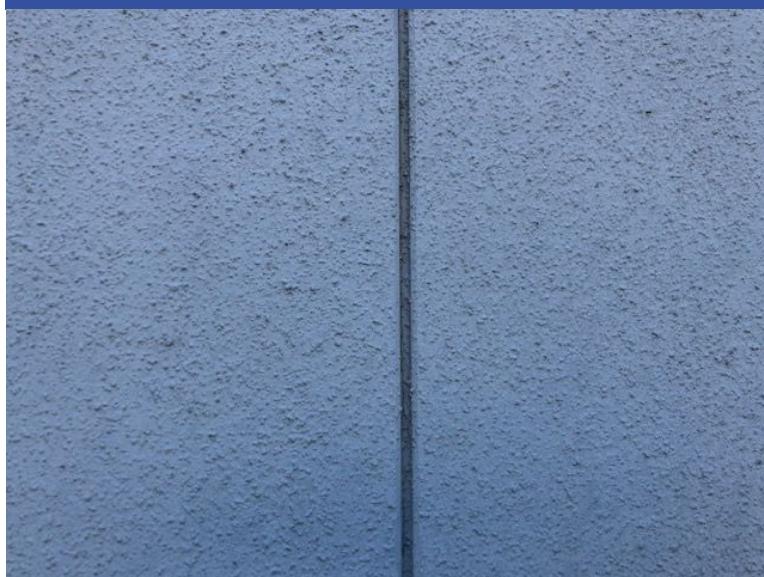
外壁 相じやくり

サイディングとサイディングとの隙間部分ですが、この部分は新築当初から隙間が開いており水切りと同様で建物内の湿気が逃げる構造となっております。
塗装施工時の埋まつたり隙間が開いたりする状態になりますが、建物の為には埋める必要はありません。

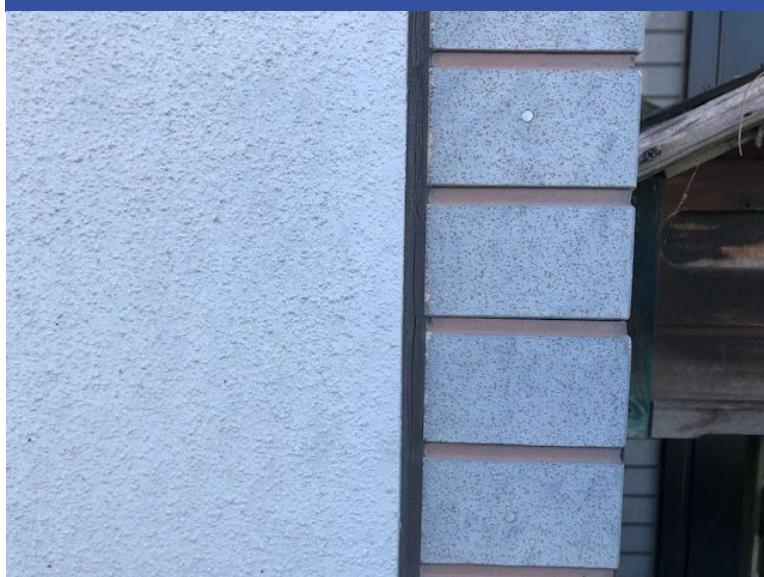
ボードシーリング劣化部

劣化している部分があります。
この部分から雨水や湿気、炭酸ガス等が直接侵入し躯体・外壁の痛みや建物の寿命につながりますので、ボードシーリング部は打替えをおこない塗装をしていきます。

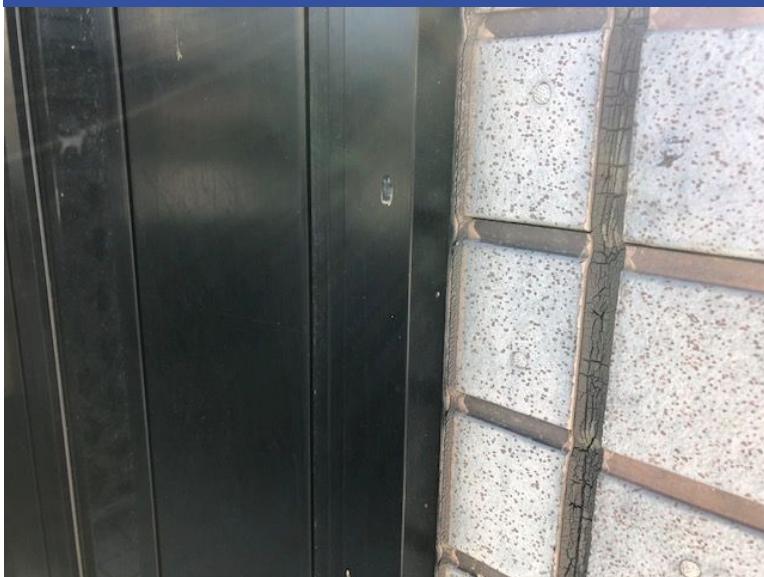
サッシ廻りシーリング部

サッシ廻りや入隅部分も劣化しています。この部分は深く撤去の際にサッシや外壁を痛めたり、打替え後に雨漏れしてくる場合がありますので、打増しをおこない塗装をしていきます。
※現状雨漏れしている場合は、打替え施工が必要になります。

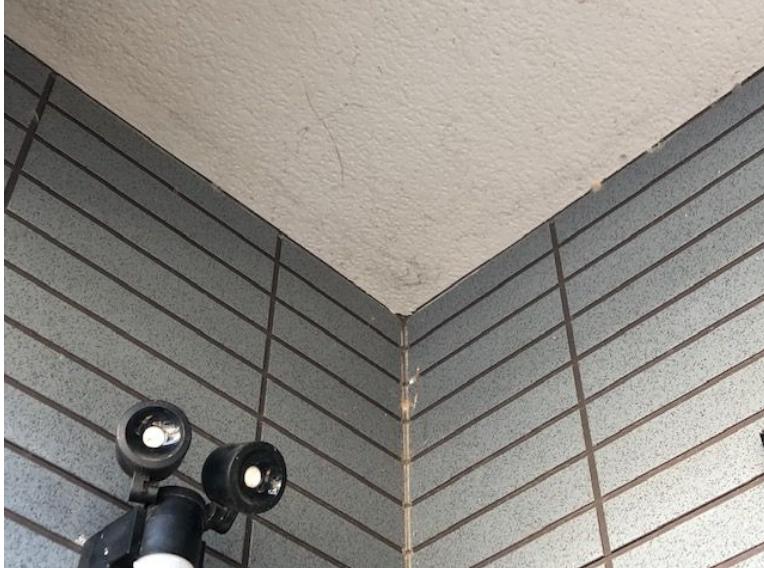
入隅シーリング部

同上
