# 屋根・外壁・付帯 塗装工事

永嶋 様 邸

福岡県北九州市小倉南区若園

作成日 2020/11/25

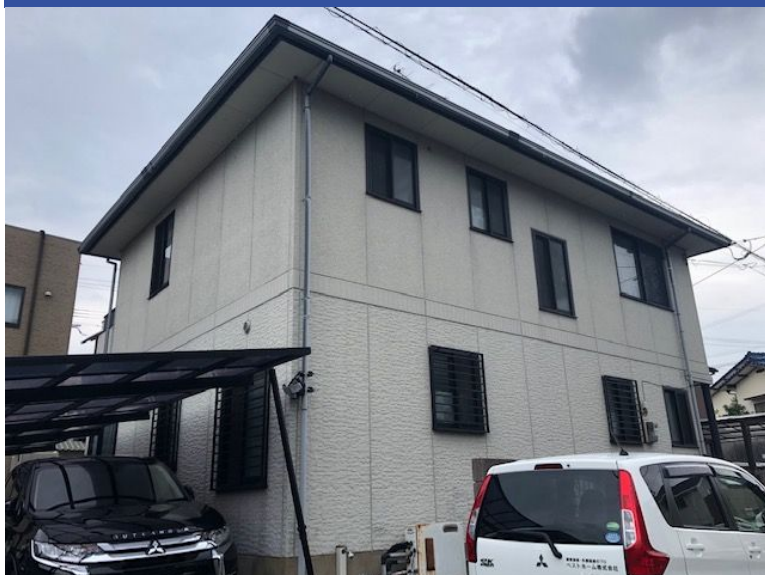
## 外観

カーポートの部分に関しましては、年数が経っており足場を組む際に屋根材を外すと、経年劣化している為割れる恐れがあります。

- ①全面張替え(別途費用)
- ②既存脱着・取付(別途費用)
- ③下からサポートをして足場設置

※②③に関しましては、割れた屋根材の交換は別途費用がかかりますので御了承下さい

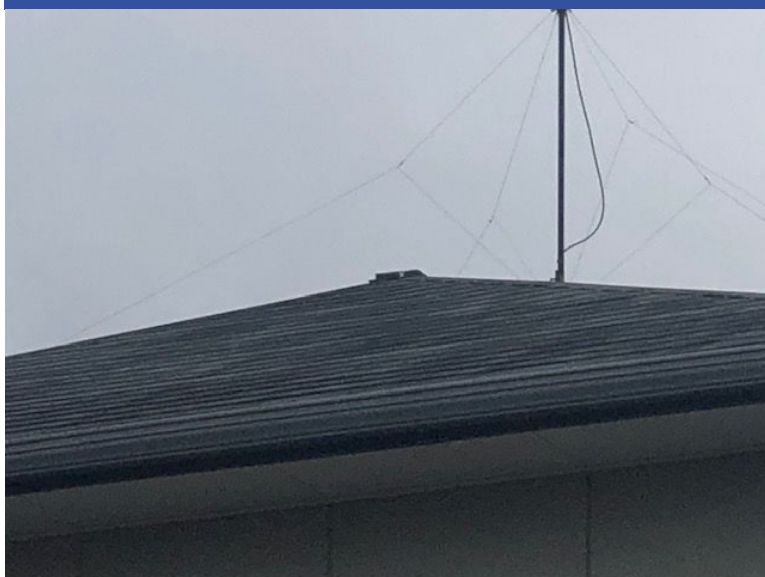
## 屋根

この素材はセメント：アスベスト（又はパル  
繊維）が85：15で作られています。  
表面の塗装が新築当時はアクリル塗装を焼  
き付けており、7年ぐらい経過すると表面  
の防水効果が低下し、だんだん反りや割れ  
が生じてきます。  
劣化し割れや反りがひどくなり葺き替えと  
なると、アスベストが入っているので処分  
費がかなりかかりますので、早めの塗装と  
維持をお勧めします。

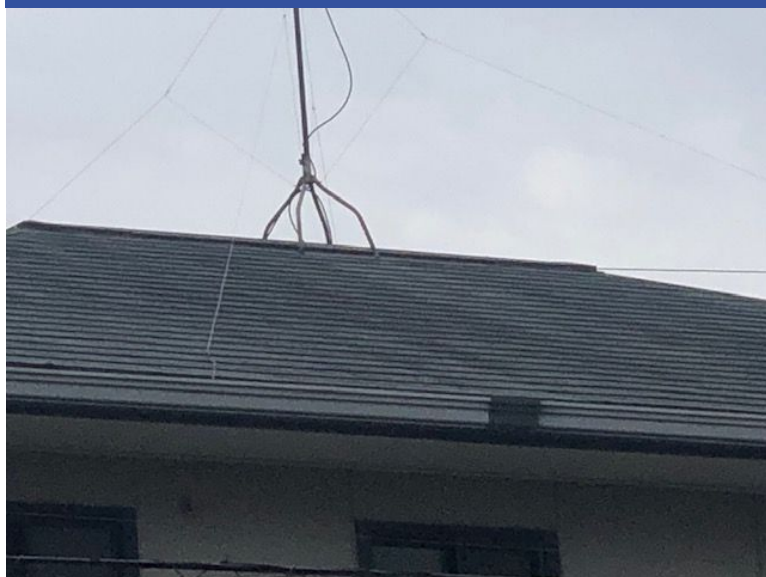
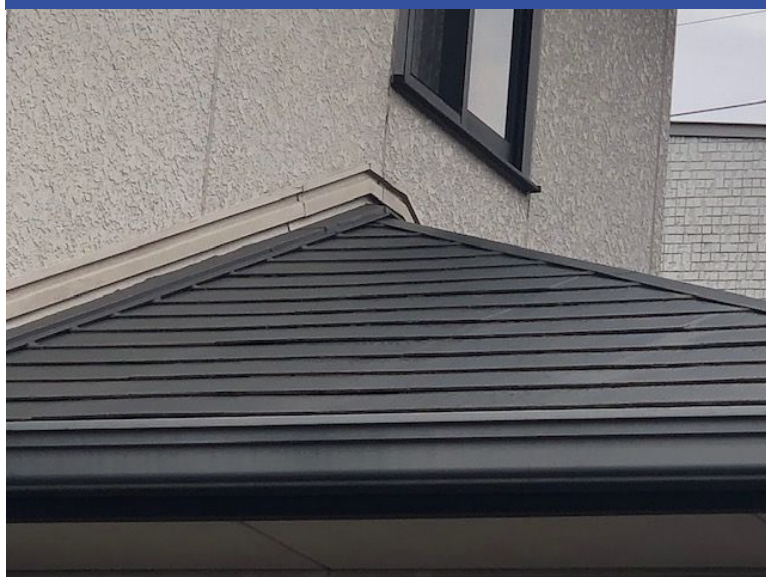
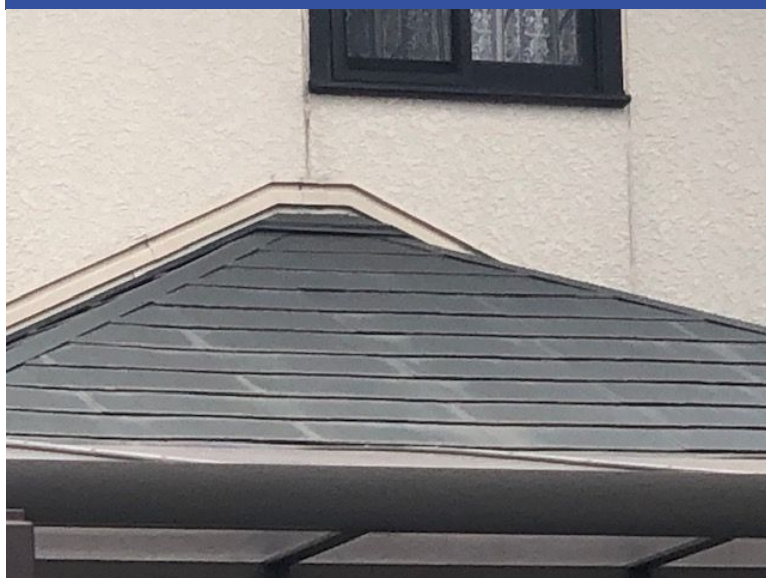
同上

施工直後はわかりませんが、通常の下塗・  
上塗2回の施工をしますと表面の劣化状況  
でコロニアルの吸い込みが激しく、下塗が  
吸い込んだ分上塗も吸い込み、数年後に早  
期色褪せになりますので、下塗2回・上塗  
2回の4工程をお勧め致します。

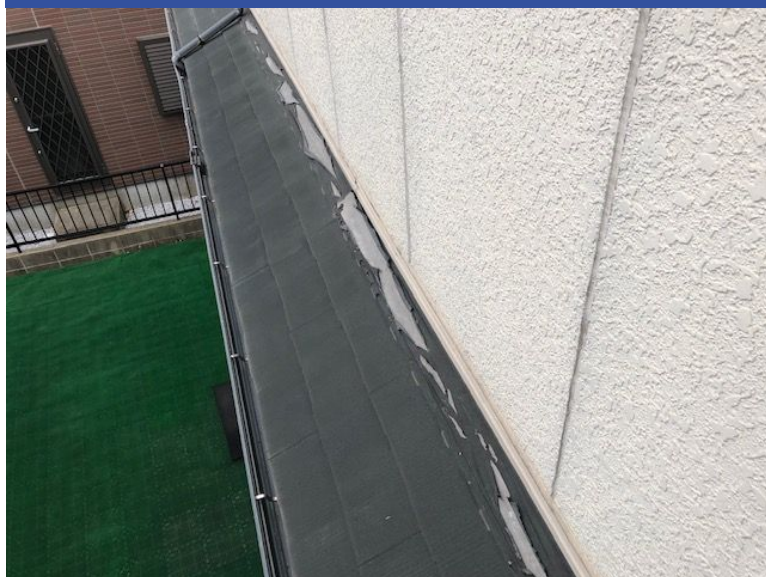
## 屋根

同上

※旧塗膜の剥離が見られます。このまま塗装をしても旧塗膜から剥がれる恐れがありますので、密着の悪い旧塗膜は洗浄・ケレン等で除去し、屋根塗装の工程をおこないます。

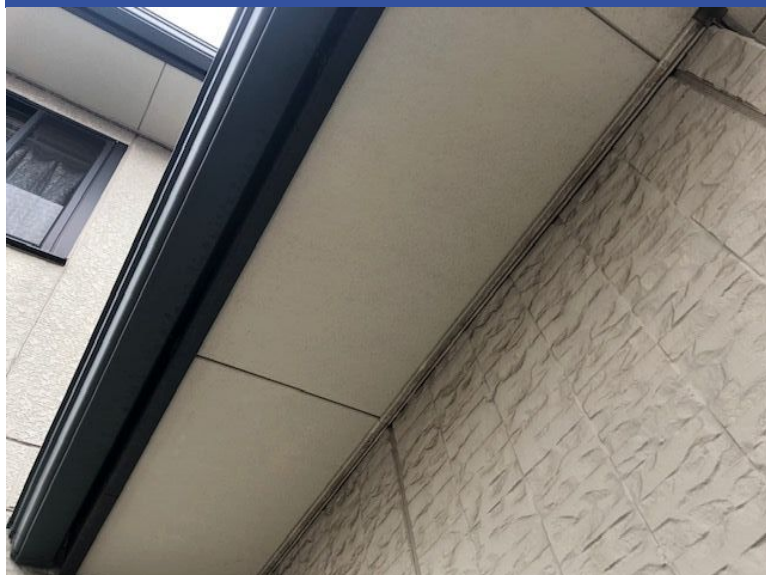
## 軒天

経年劣化しています。

この部分は有孔ボードや軒天換気等を使用する場合もあり、屋根裏部の湿気を逃がす部分になります。

この部分は使用塗料を間違えると剥離等の不具合につながりますので、通気性の良い軒天専用の塗料で塗装をおこないます。

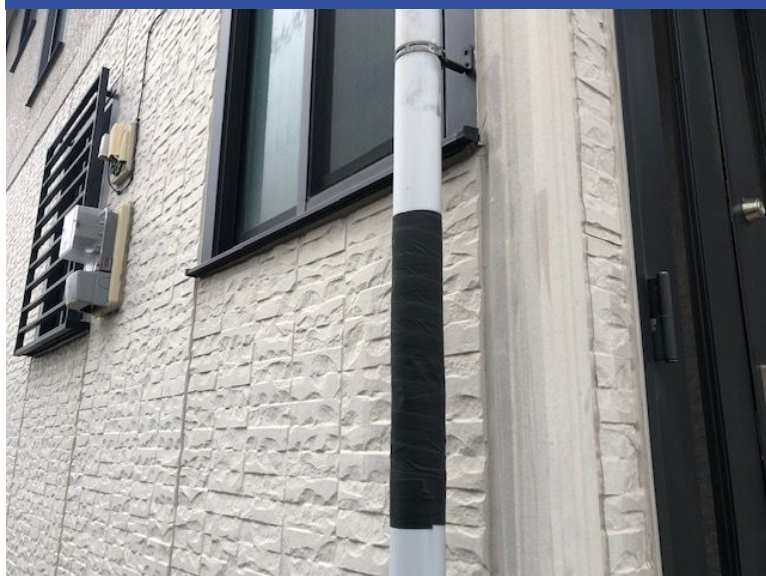
## 雨樋

この部分は塩ビ素材になります。

劣化すると割れが生じたりすることがありますので、塩ビ専用の下塗り又はケレン等の下地処理・上塗をおこないます。

※樋交換は別途費用がかかります。  
※部分取替も可能です。

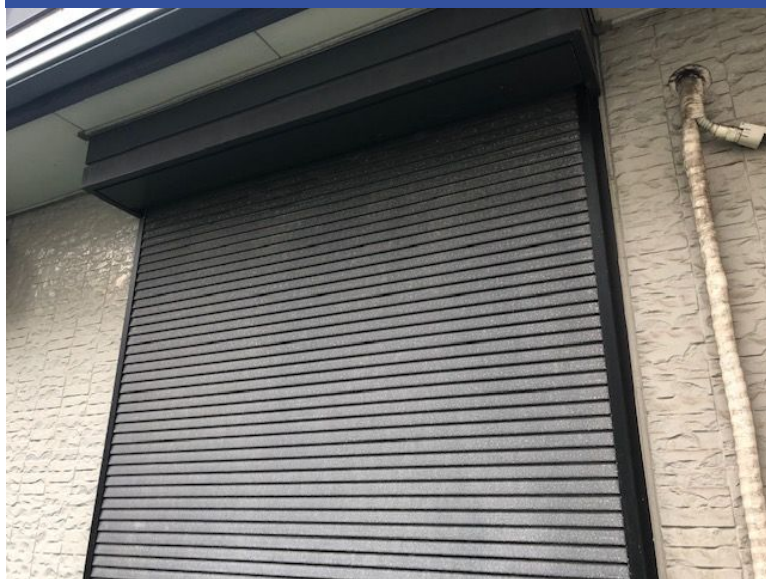
## シャッターボックス

こちらは鉄・スチール素材になります。劣化が進むと腐食やサビの発生がしてきますので、劣化が進む前のメンテナンスをお勧め致します。

サビが発生しているうえに塗装をしてもすぐにサビが表面化してきますので、ケレン作業・サビ止め等の下地処理を行い塗装をしていく必要があります。

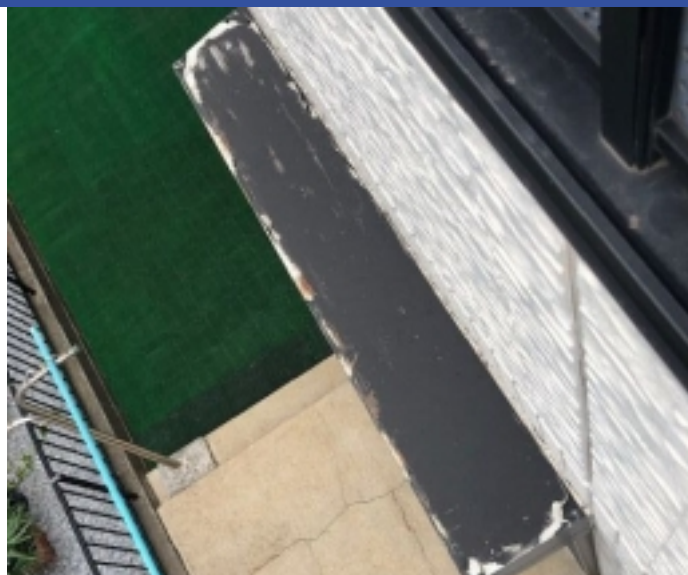
## シャッターボックス

### 同上

※旧塗膜が剥離をおこしています。このまま塗装をしても旧塗膜から剥がれる恐れがありますので、密着の悪い旧塗膜をケレン作業で除去し専用の下塗り・上塗りを行います。剥離部は既存との仕上りの違いや段差が多少出ます。

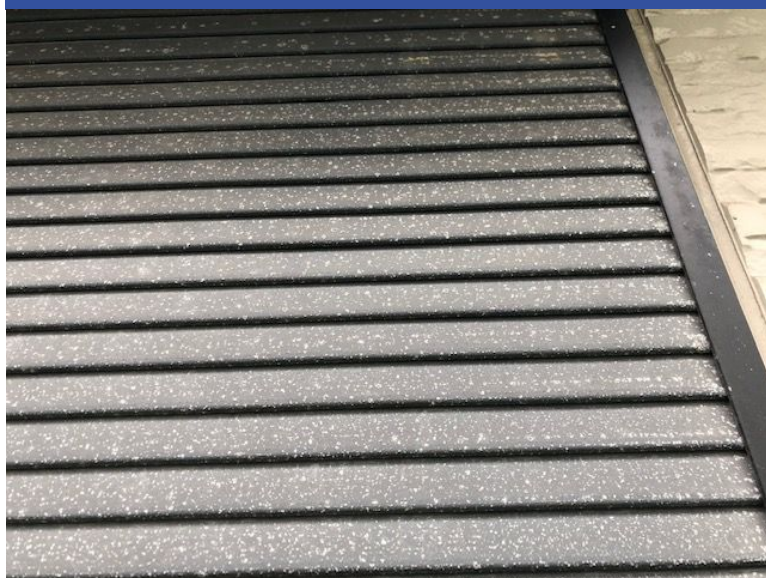
## シャッター

### 同上

※シャッター面：『塗装』『磨き』どちらかの施工となります。

#### 【塗装】

メリット：表面のサビ等が発生している場合は、全体的に綺麗になります。

デメリット：表面に塗料の厚みが付く為、シャッターの上げ下げがしにくく、巻き込みキズが入る恐れがあります。

#### 【磨き】

メリット：シャッターの上げ下げは現状と変わらず、サビの発生を少し抑えます。

デメリット：現状のサビ等の傷みは残ったままになりますので、シャッターだけ今のままとなります。

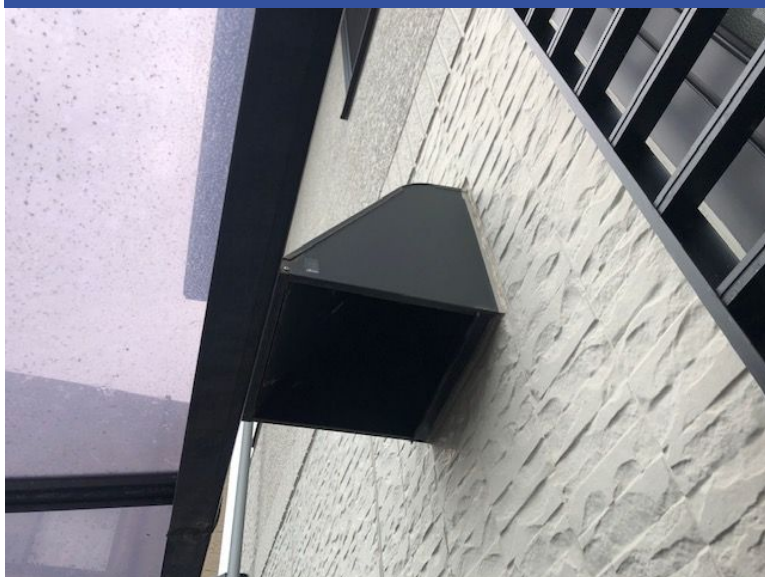
## 換気フード

同上

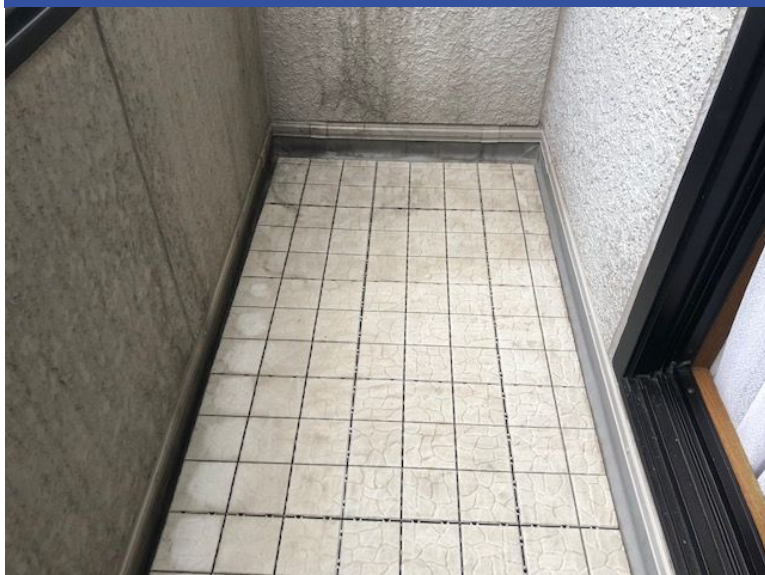
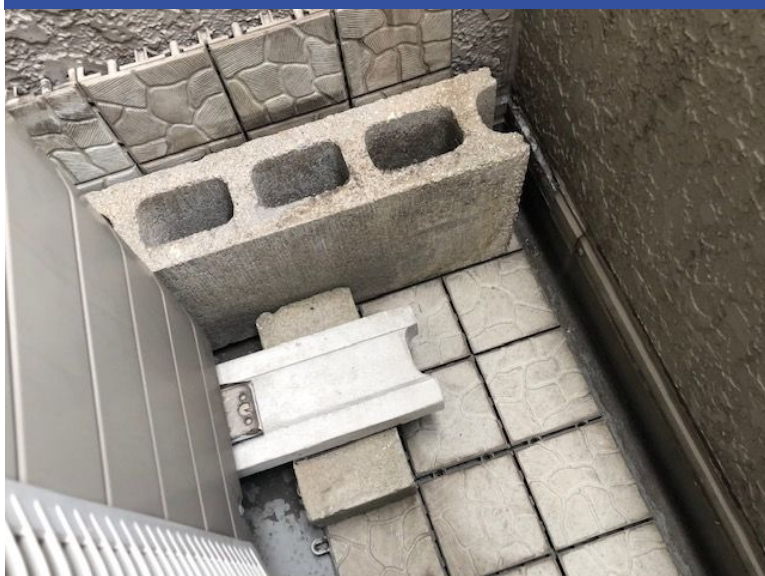
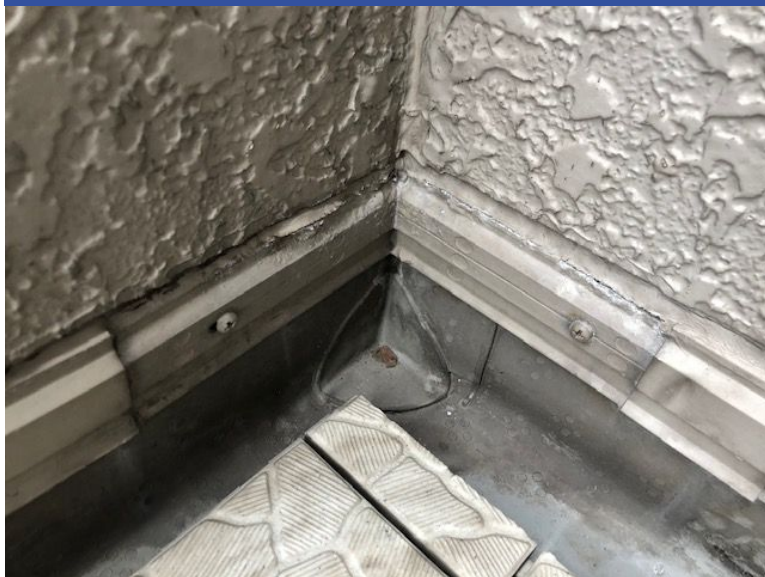
経年劣化しています。  
劣化が進むと雨漏れの原因にもなりますので、雨漏れする前の保護塗装をお勧め致します。

同上

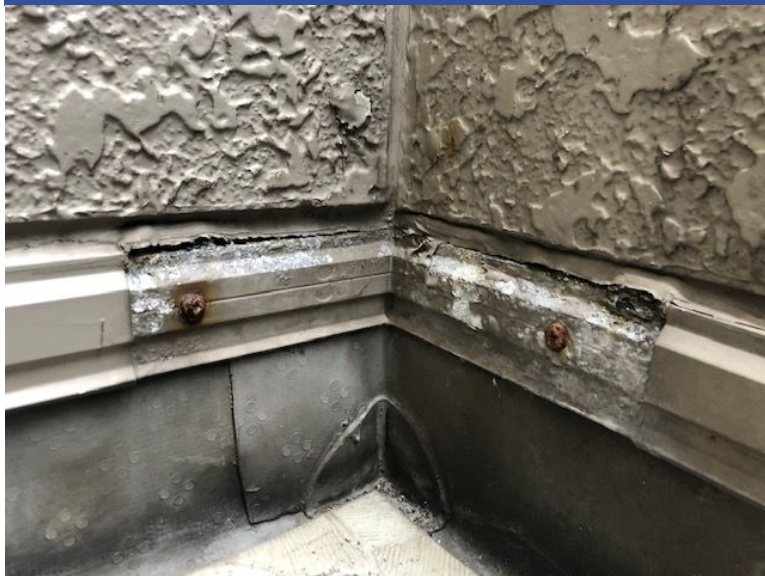
## ベランダ

同上

※シート防水留め金具と外壁材の間のコーキング破断や留め金具の劣化が見られます。他の金具やコーキング部との劣化具合の差がかなり出ており、この下の内部クロス剥がれ等も見受けられますので、一度この部分に水をかけてみる漏水調査もお勧め致します。

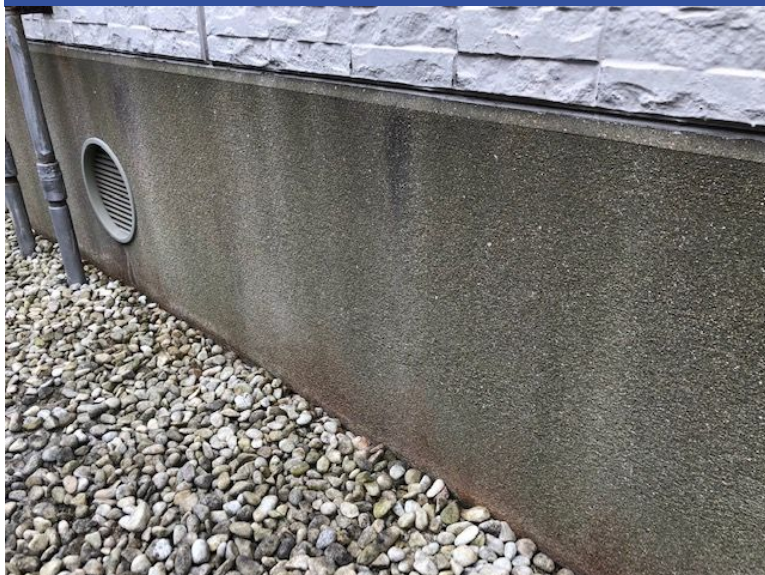
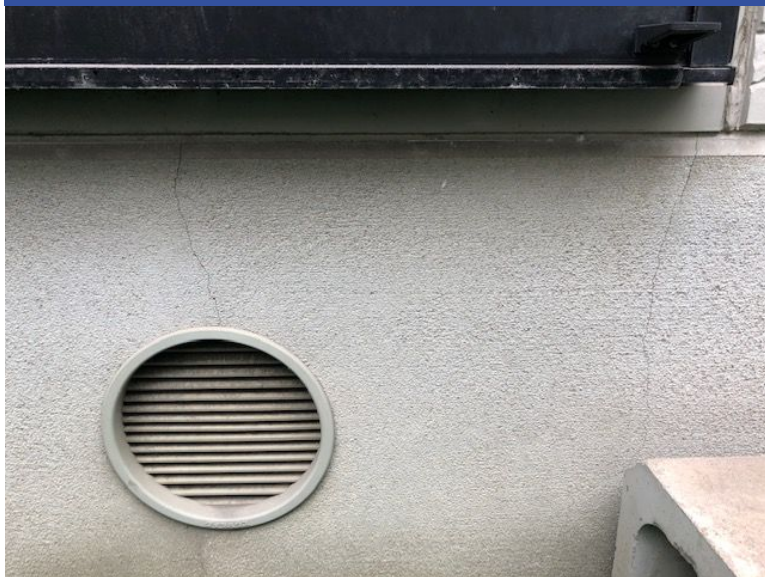
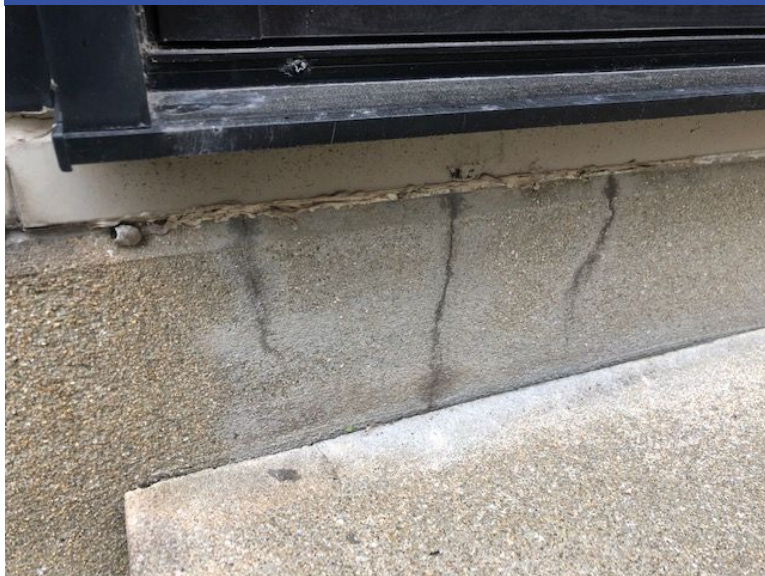
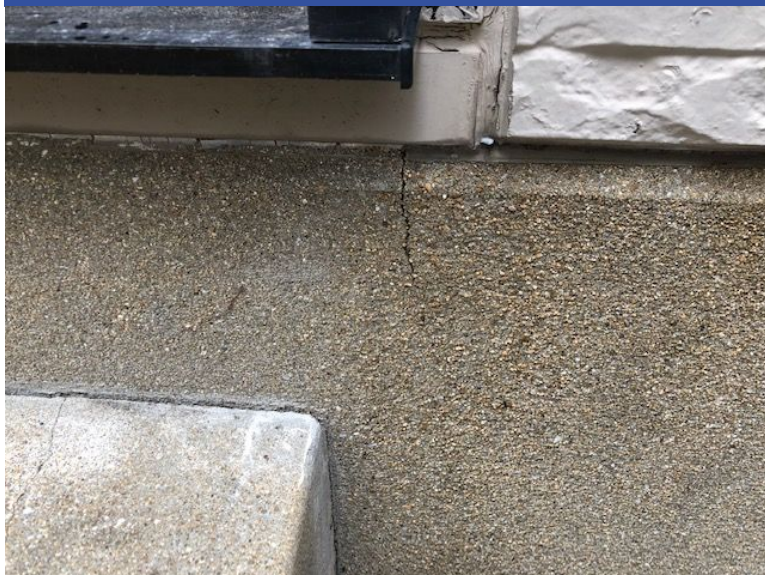
アルカリ性のコンクリートは空気中の二酸化炭素や酸性雨と結合することによって徐々に中性化されます。

中性化されたコンクリートは表面にヒビが入るだけでなく、内部の鉄筋の腐食や膨張につながり構造物の性能低下につながりますので、シーリング等で補修をおこないます。

同上

※0.3mm以上のクラックは、シーリング材等での補修が必要になります。

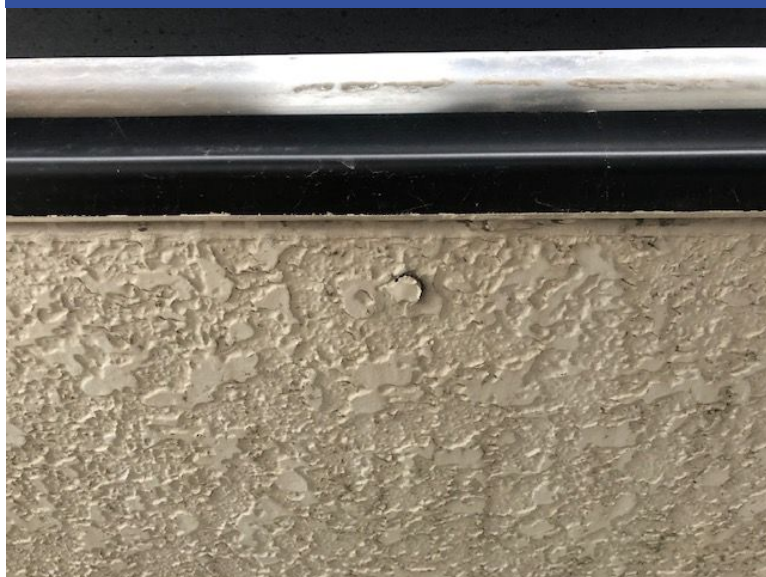
## 外壁 現状

ボードを止めているビスの頭が経年劣化等で出てきております。  
※この部分はビスを打込み、下地処理等をおこない塗装をしていきます。

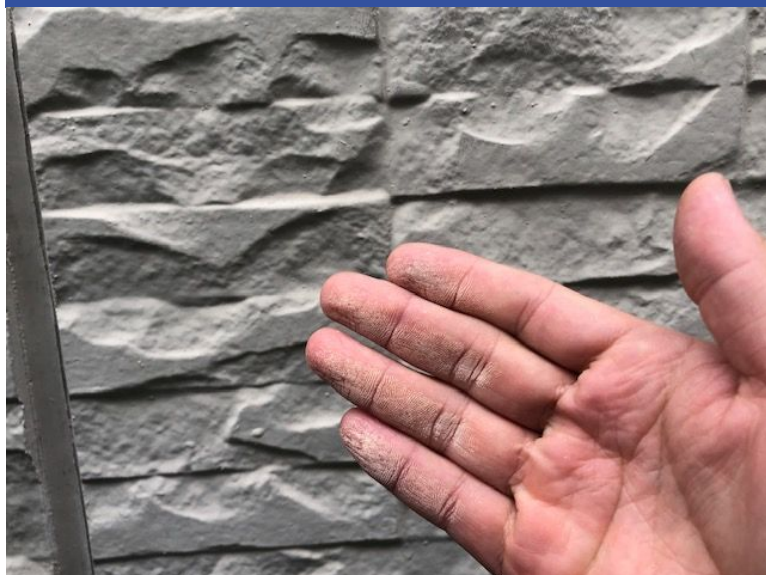
## 外壁 チョーキング現象

紫外線などにより塗膜の表面が劣化し、チョークの粉状のような状態になっています。この状態になると表面から雨水や湿気を吸い込んでしまい、外壁や中の躯体の痛みにつながりますので、早めの塗装をお勧めします。

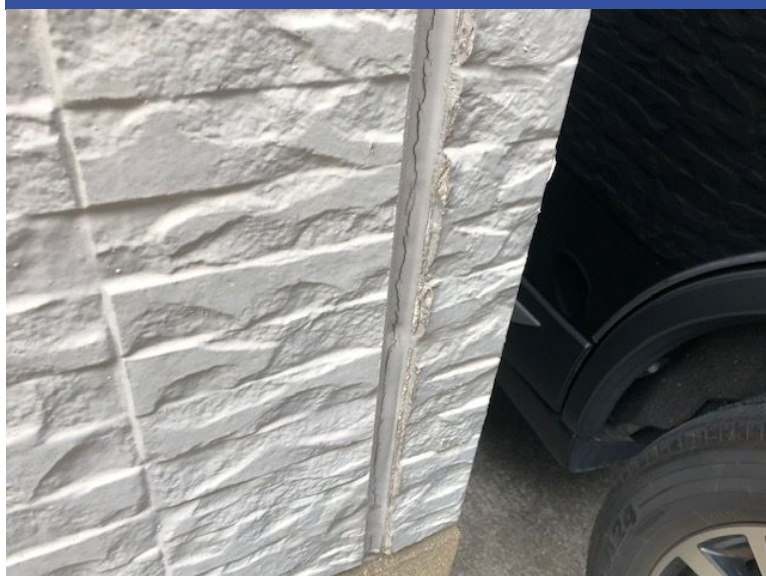
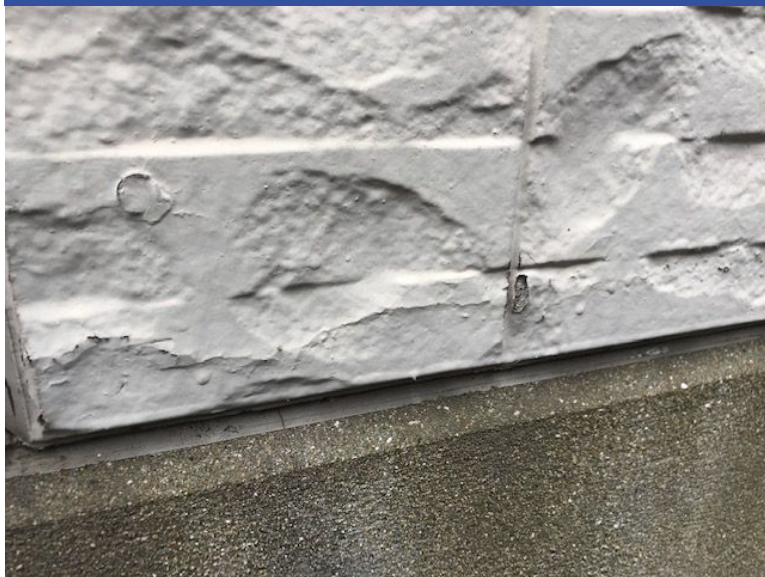
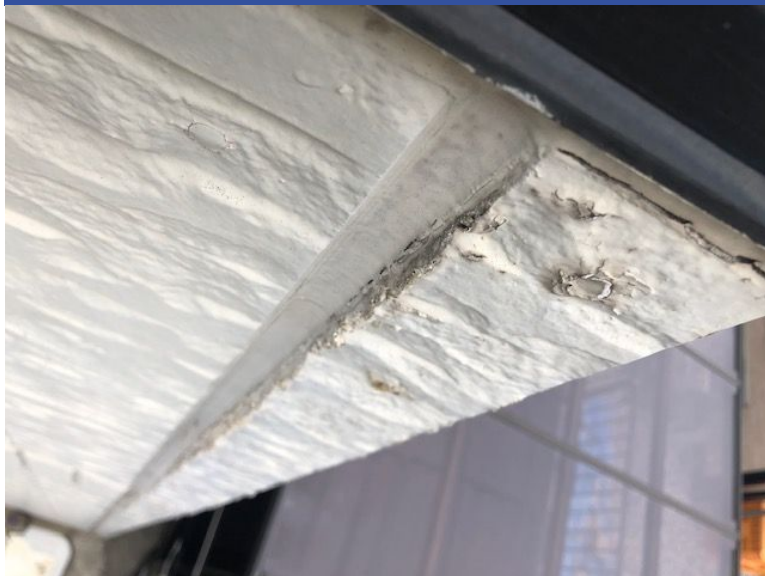
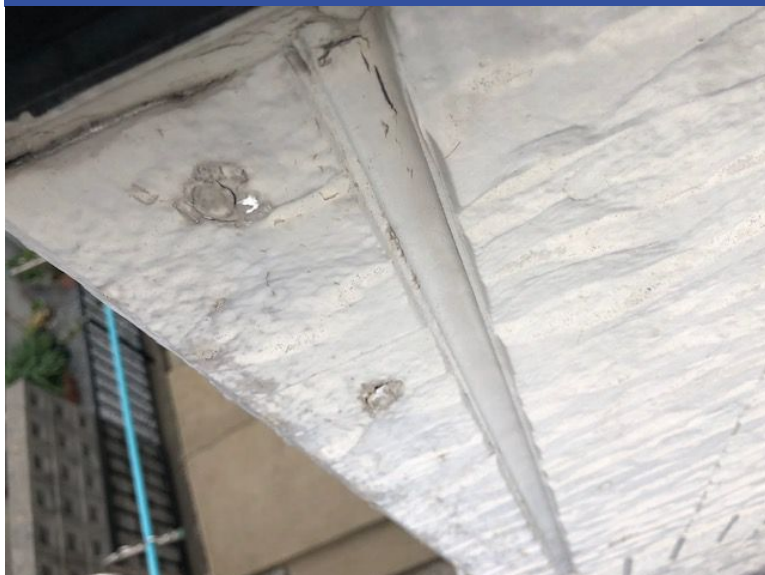
旧塗膜の剥離や外壁の劣化が見られます。この状態になると表面の塗膜が無い分、直接雨水や湿気を吸い込んでしまい、外壁や中の躯体の痛みにつながりますので、早めの塗装をお勧めします。

同上

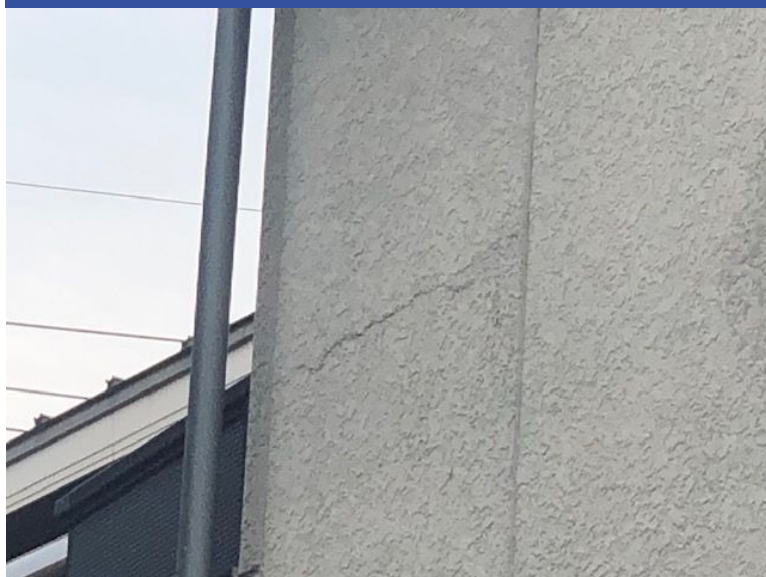
## 外壁 クラック

劣化している部分があります。  
この部分から雨水や湿気、炭酸ガス等が直接浸入し躯体・ボードの痛みや建物の寿命に繋がりますので、下塗りやシーリング材等で補修をおこない、塗装をしていきます。

※0.3mm以上のクラックは、シーリング材等での補修が必要になります。

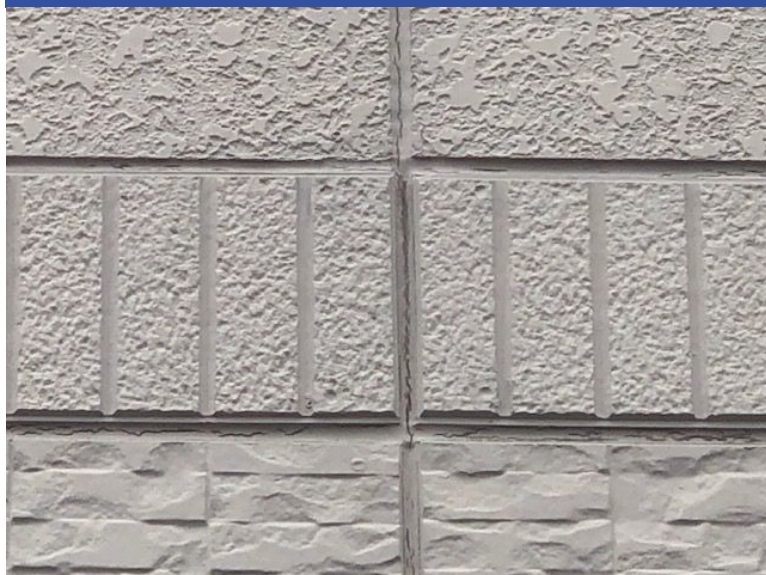
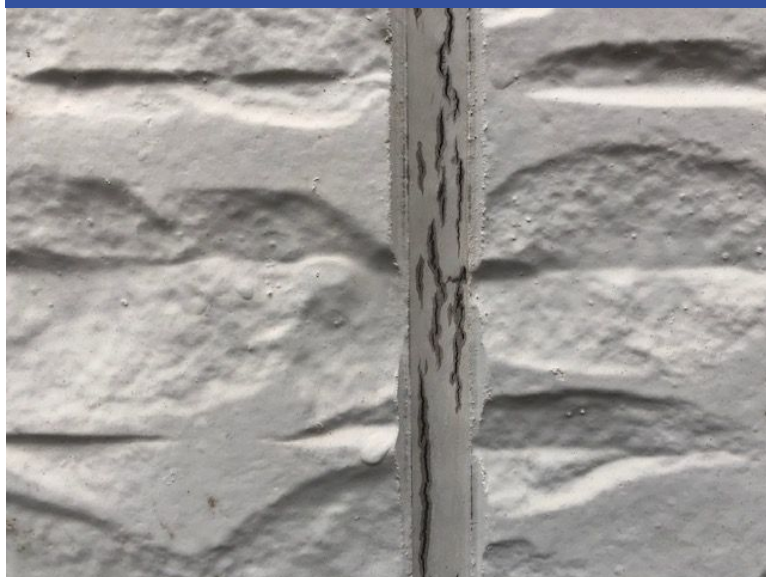
劣化している部分があります。  
この部分から雨水や湿気、炭酸ガス等が直接浸入し躯体・外壁の痛みや建物の寿命につながりますので、ボードシーリング部は打替えをおこない塗装をしていきます。

同上

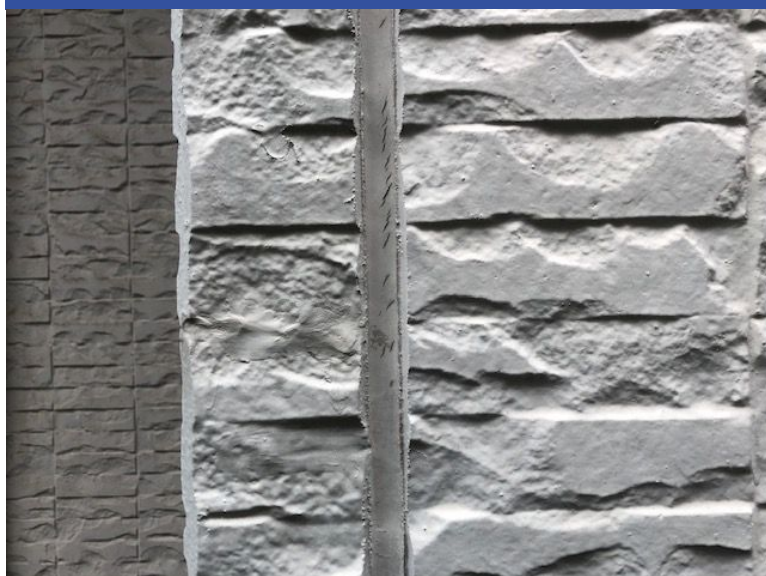
## ボードシーリング劣化部

同上

※コーキング劣化部分もありますが、場所によってはコーキング上の塗膜のみが割れている部分もあります。  
塗膜がひび割れるとシーリング劣化や破断につながり防水性が低下してきますので、弾性・可とう性(柔軟性)等の膨張・伸縮に追従できる塗装をお勧め致します。

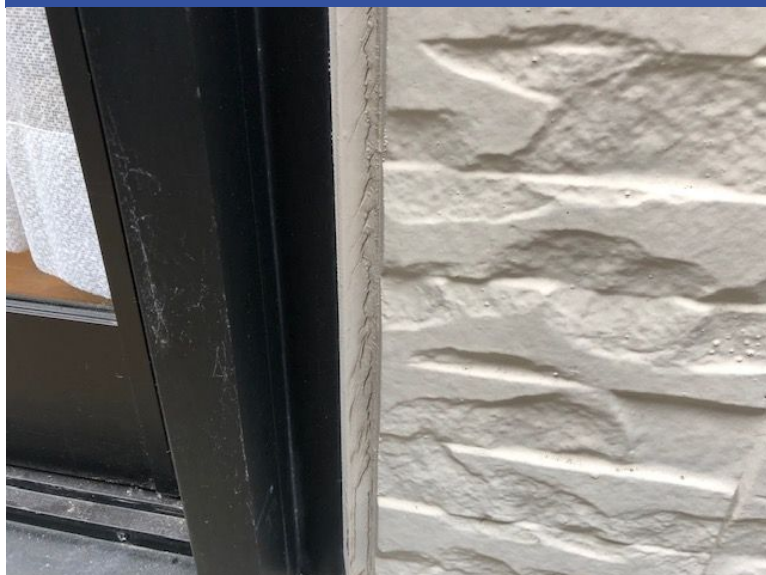
## サッシ廻りシーリング部

サッシ廻りや入隅部分も劣化しています。この部分は深く撤去の際にサッシや外壁を痛めたり、打替え後に雨漏れしてくる場合がありますので、打増しをおこない塗装をしていきます。

※現状雨漏れしている場合は、打替え施工が必要になります。

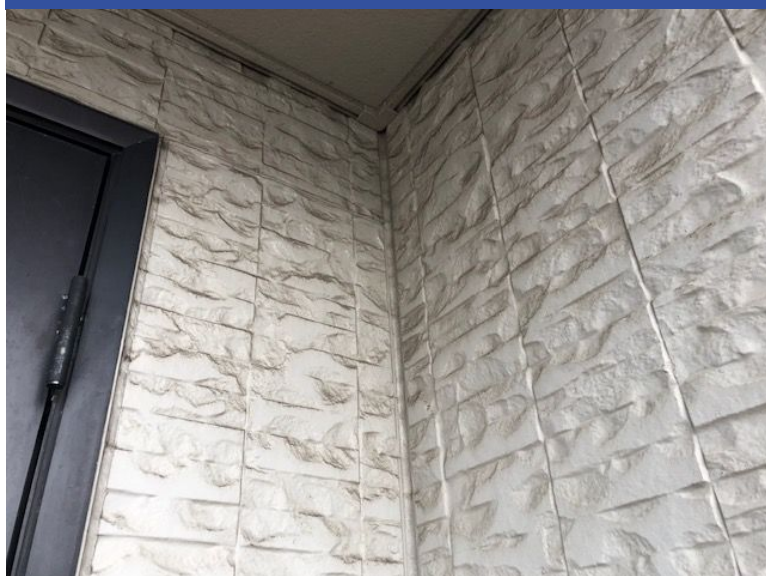
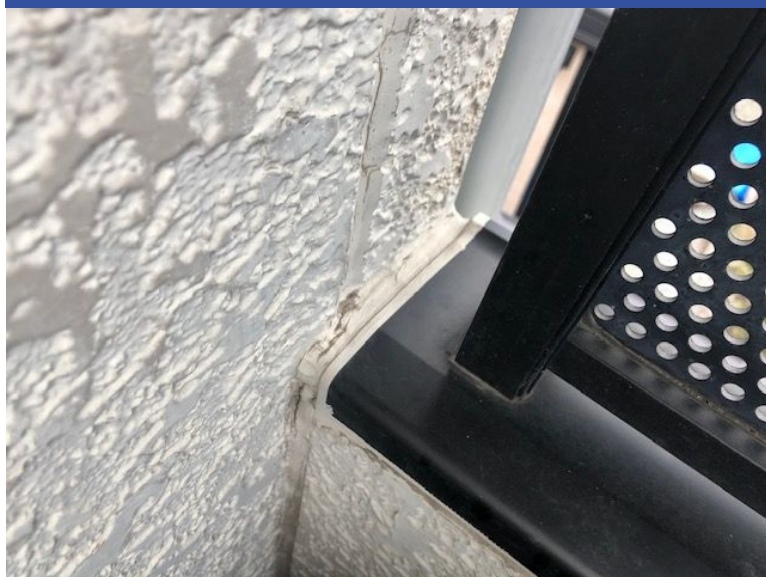
同上

※外壁と軒天の取り合い部もシーリング施工している場合があります。

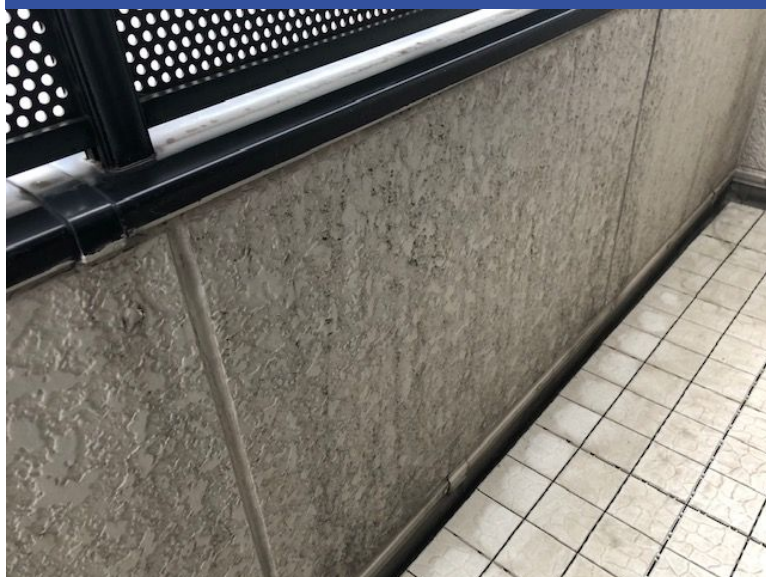
## 外壁 カビ発生部

カビの発生が見られます。  
カビの上にくら良い塗装をしても、カビの根が残っている以上塗膜を突き破って表面化してきますので、カビの根を抑える必要があります。

いくら高圧洗浄をかけても、カビの根が残ってしまいますので、カビの根を殺す防カビ下塗りをおこない、下塗り・上塗り二回の三層四工程をおこないます。
