# 工事写真報告書

工事箇所 **屋根・外壁 塗装工事**

工事住所 **北九州市 小倉南区 下吉田**

工事施工者 **ベストホーム株式会社**

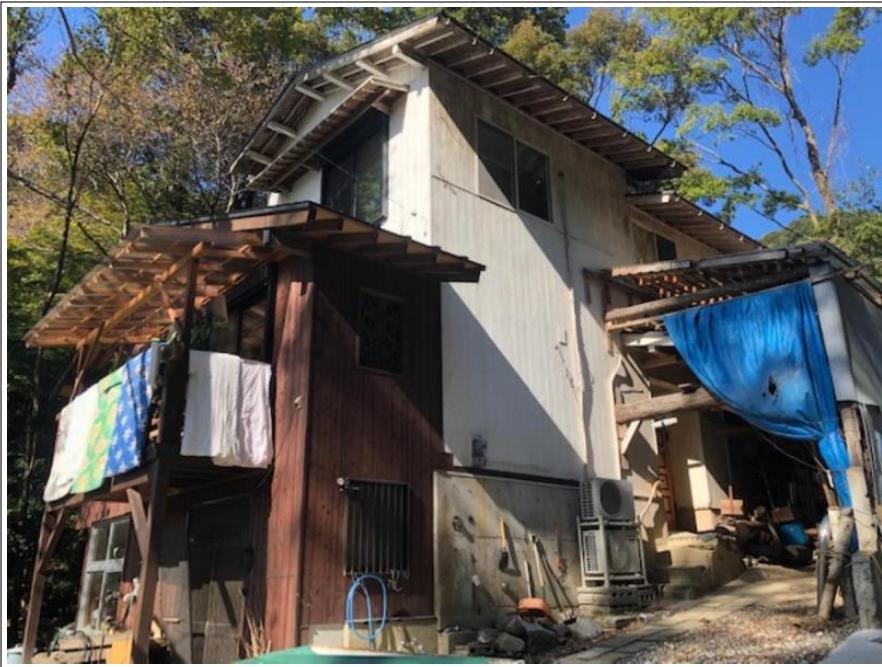
施工前

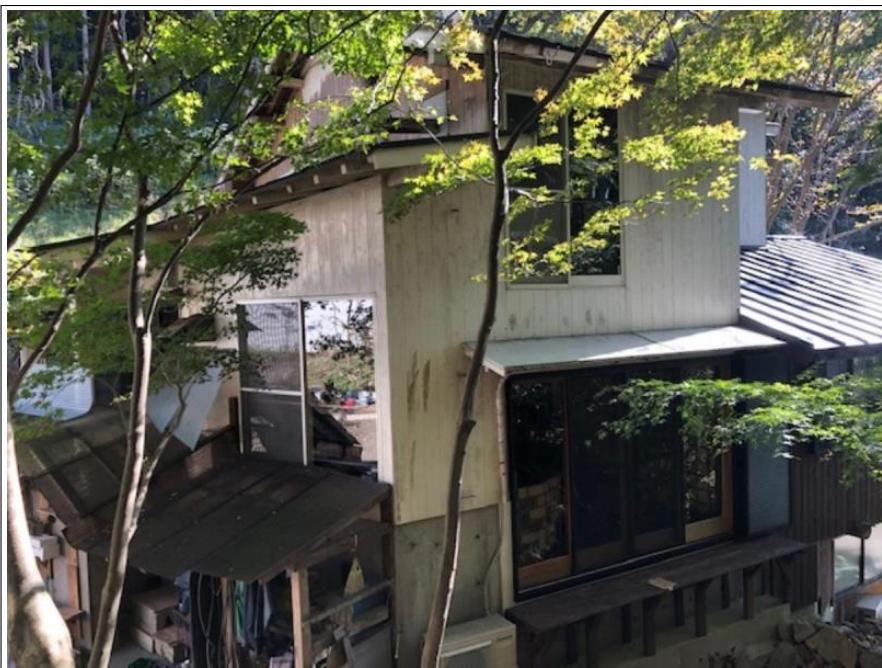
施工前

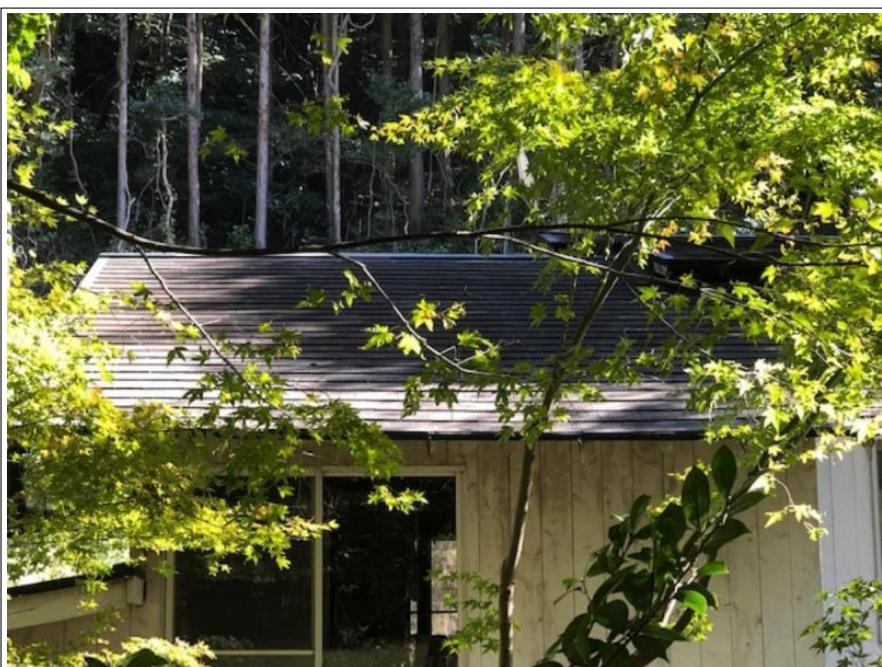
施工前

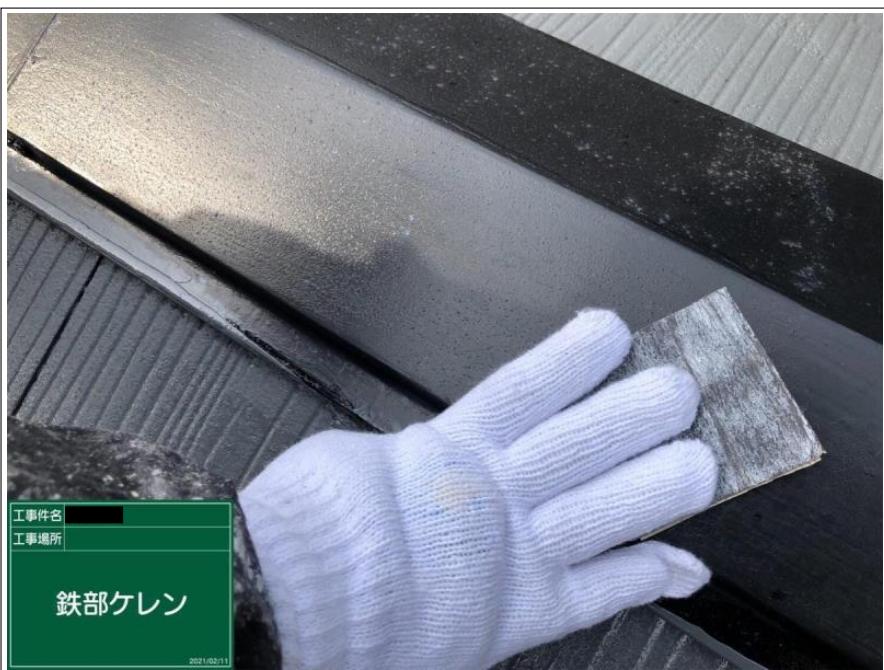
屋根 板金部

下地処理

ケレン中

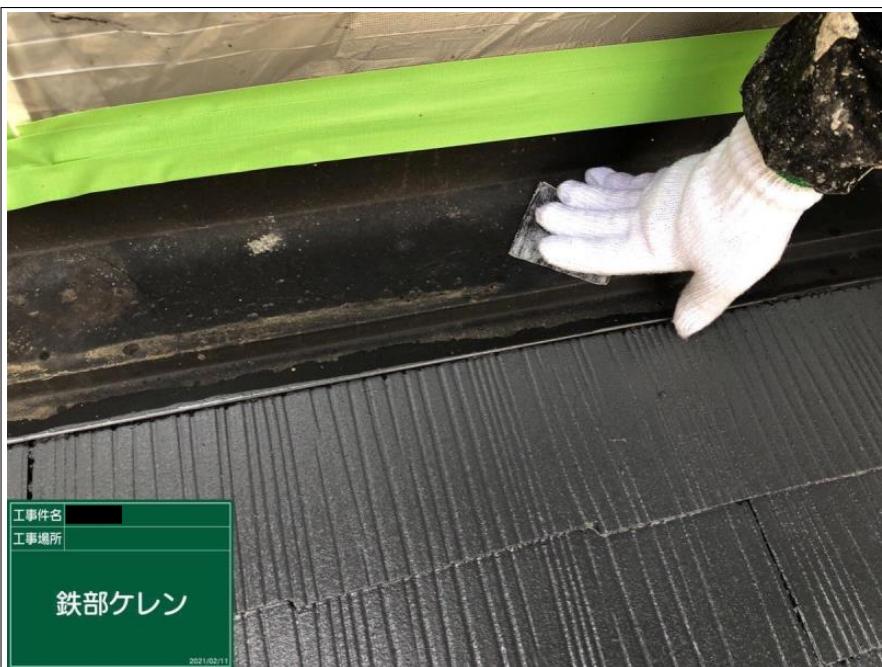
屋根 板金部

下地処理

ケレン中
