屋根・外壁 塗装工事

福岡県北九州市小倉南区下吉田

着工日
完工日
作成日 2020/11/10

ベストホーム株式会社

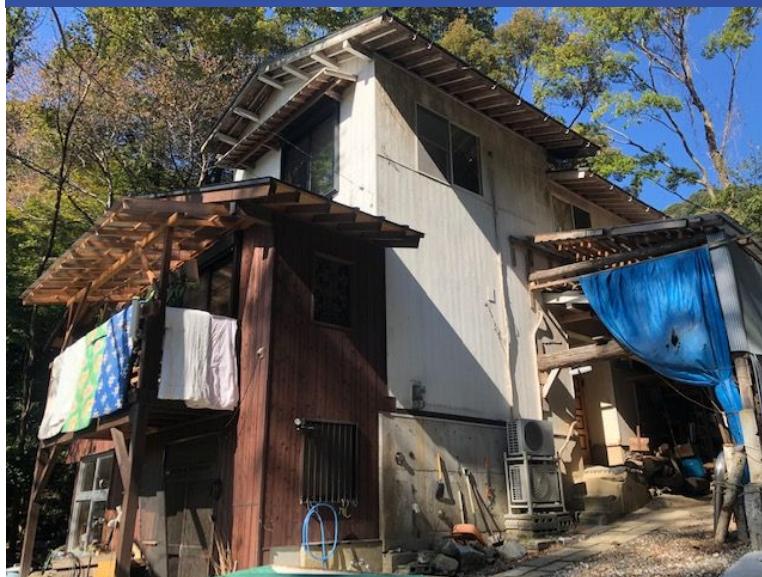
外観

テラス屋根の部分に関しましては、年数が経っており足場を組む際に屋根材を外すと、経年劣化している為割れる恐れがあります。

施工方法としましては

- ①全面張替え(別途費用)
 - ②既存脱着・取付(別途費用)
 - ③下からサポートをして足場設置
- ※②③に関しましては、割れた屋根材の交換は別途費用がかかりますので御了承下さい

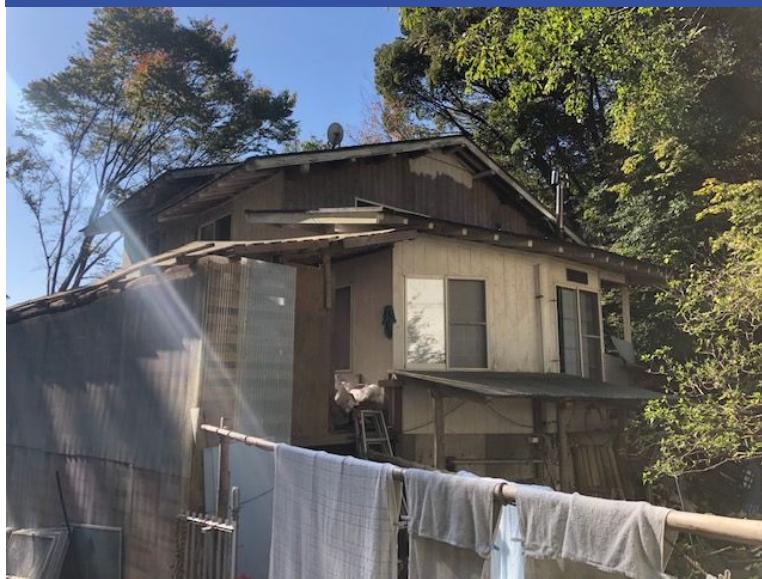
外観

現状木壁の塗装を膜を張っておりますので、今回塗装する際も同じような膜を張るタイプでの施工となります。

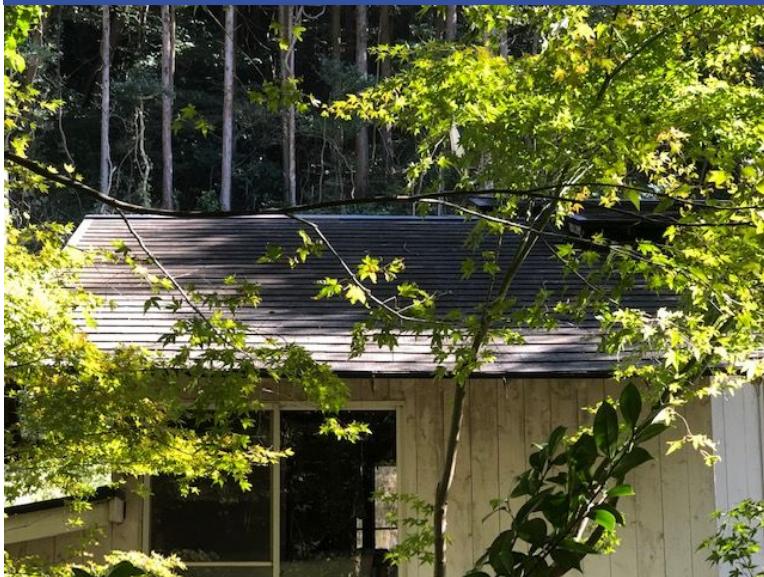
屋根

この素材はセメント・アスベスト(又はパルプ・纖維)が85:15で作られています。表面の塗装が新築当時はアクリル塗装を焼き付けており、7年ぐらい経過すると表面の防水効果が低下し、だんだん反りや割れが生じてきます。劣化し割れや反りがひどくなり葺き替えとなると、アスベストが入っているので処分費がかなりかかりますので、早めの塗装と維持をお勧めします。

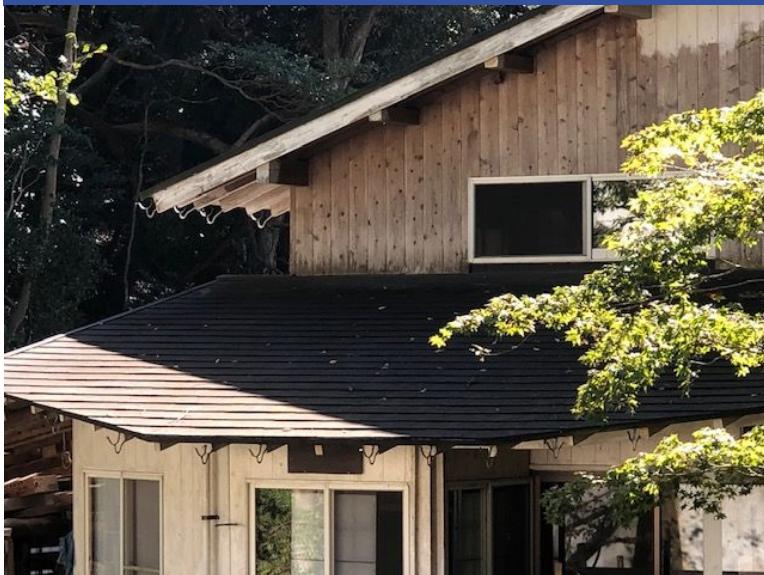
屋根

現状かなり劣化が進んでおり、施工直後はわかりませんが、通常の下塗・上塗2回の施工をしますとコロニアルの吸い込みが激しく、下塗が吸い込んだ分上塗も吸い込み、数年後に早期色褪せになりますので、この場合は下塗2回・上塗2回の4工程をお勧め致します。

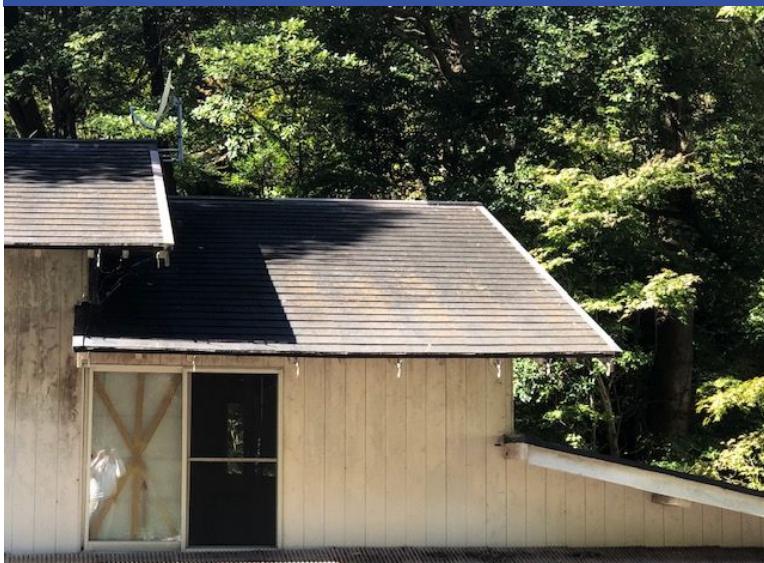
屋根

同上

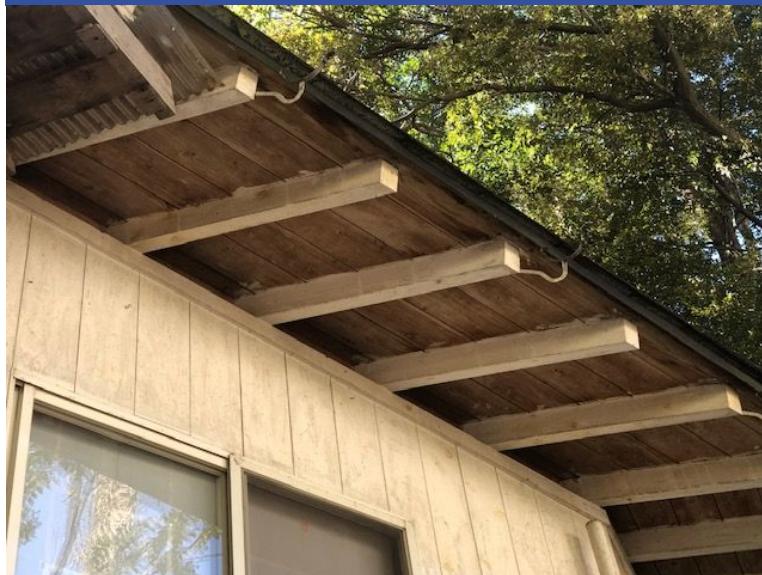
木部

破風・桁等も同じく塗装をおこないます。
※現状塗装がはみ出ている部分が全体的に見られます。
※桁と軒部分の取合いは、桁部分のみの塗装をおこないます。(はみ出ている部分をキレイにラインだしを行う場合は別途費用がかかります。)
