# 工事写真報告書

工 事 箇 所 自宅及び離れ家 塗装・その他 改修工事

工事住所 田川郡 川崎町

工事施工者 **ベストホーム株式会社**

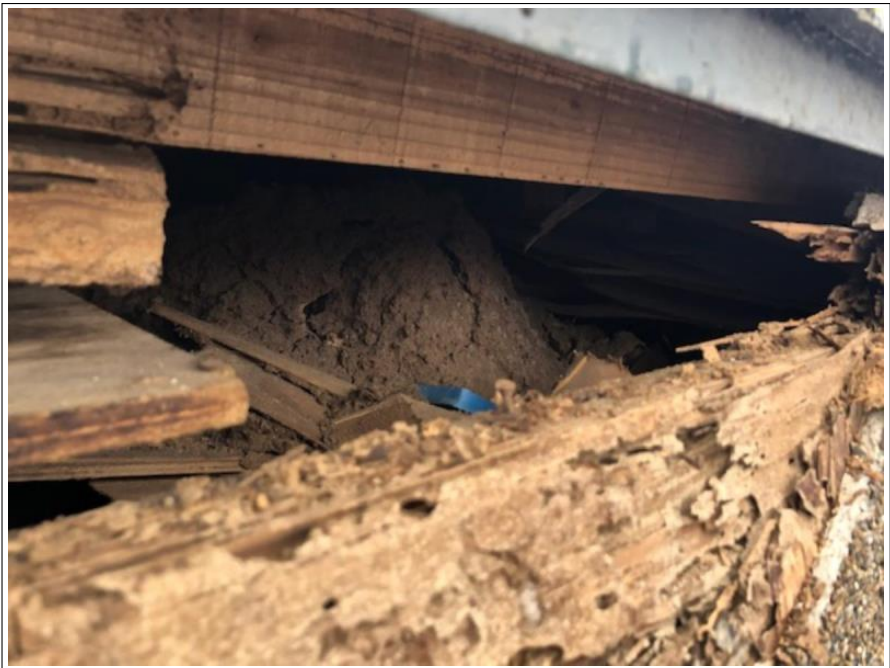
玄関庇改修工事

既存玄関庇解体撤去

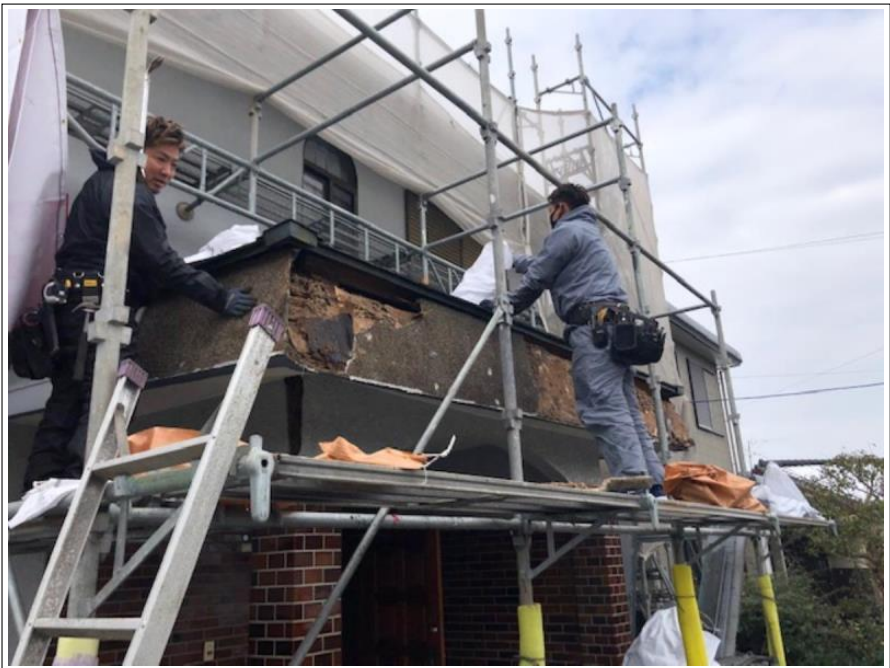
玄関庇改修工事

既存玄関庇解体撤去

施工中

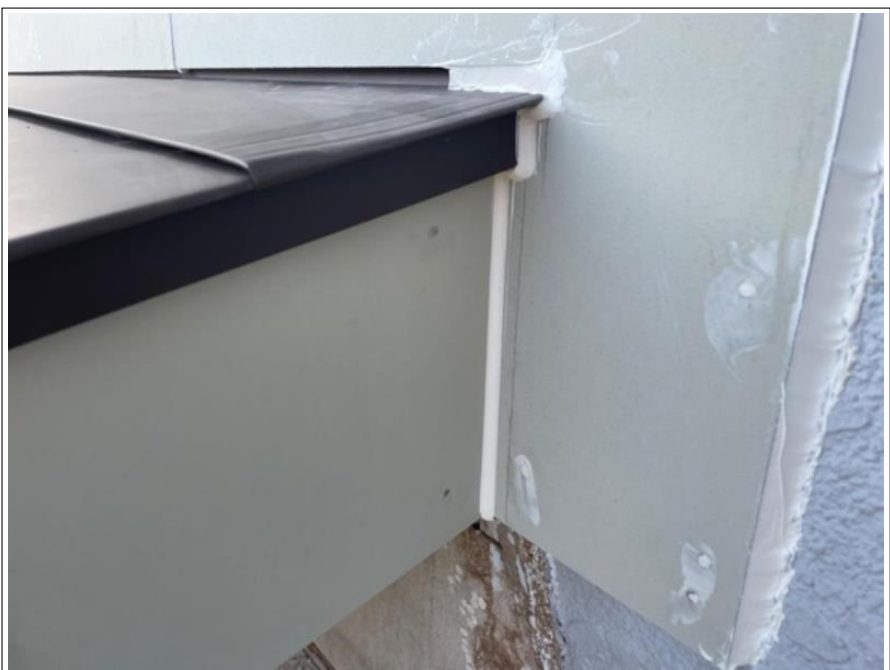
### 玄関庇改修工事

新規壁ボード貼り後

シーリング打ち

完了

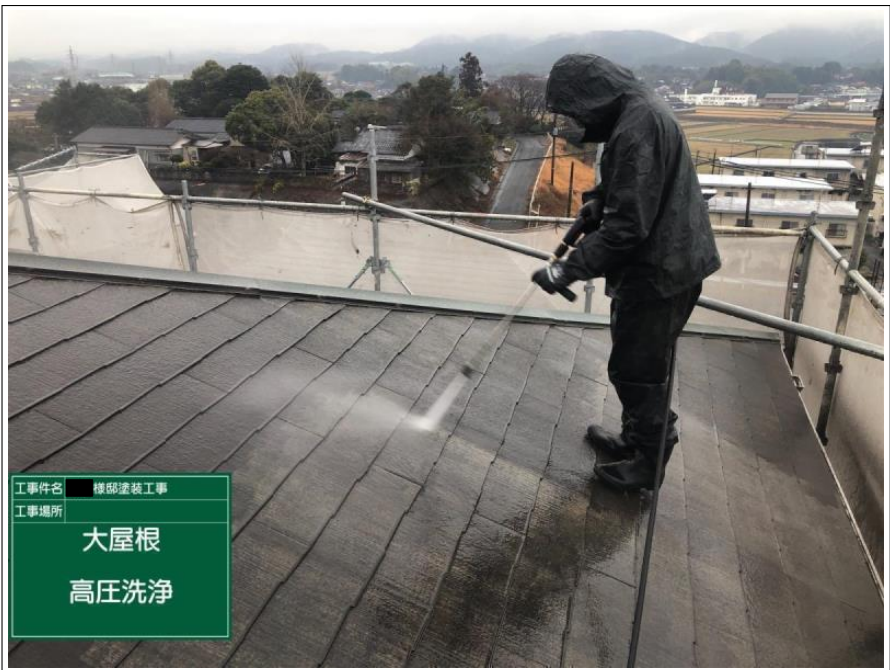
高圧洗浄

大屋根 母屋

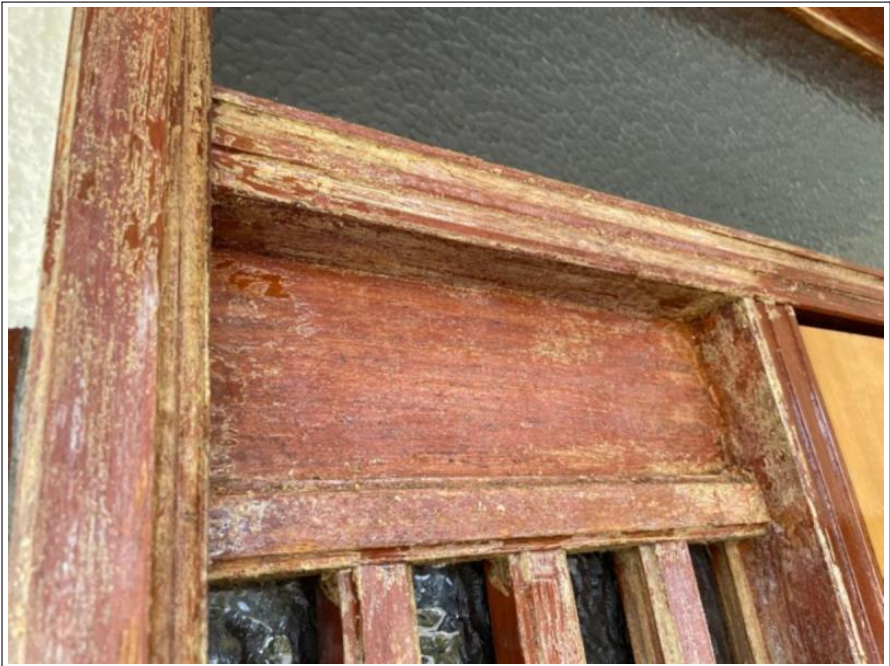
玄関ドア

既存塗膜剥離

完了
