# 屋根・外壁・付帯 塗装工事

S 様 邸

福岡県行橋市

作成日 2021/01/11

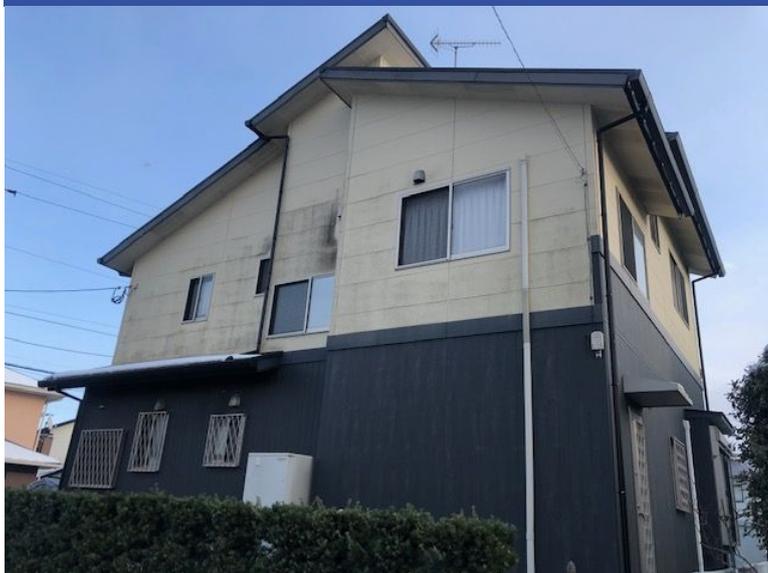
外観

※給湯器部分は本来の施工が難しいもしくは施工不可となります。

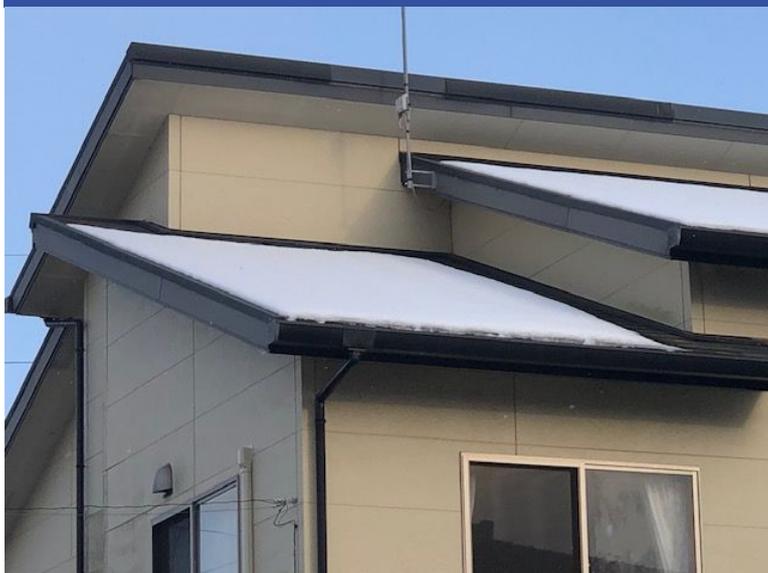
## 屋根

この素材はセメント:アスベスト(又はパル<sup>o</sup>繊維)が85:15で作られています。表面の塗装が新築当時はアクリル塗装を焼き付けており、7年ぐらい経過すると表面の防水効果が低下し、だんだん反りや割れが生じてきます。劣化し割れや反りがひどくなり葺き替えとなると、アスベストが入っているので処分費がかなりかかりますので、早めの塗装と維持をお勧めします。

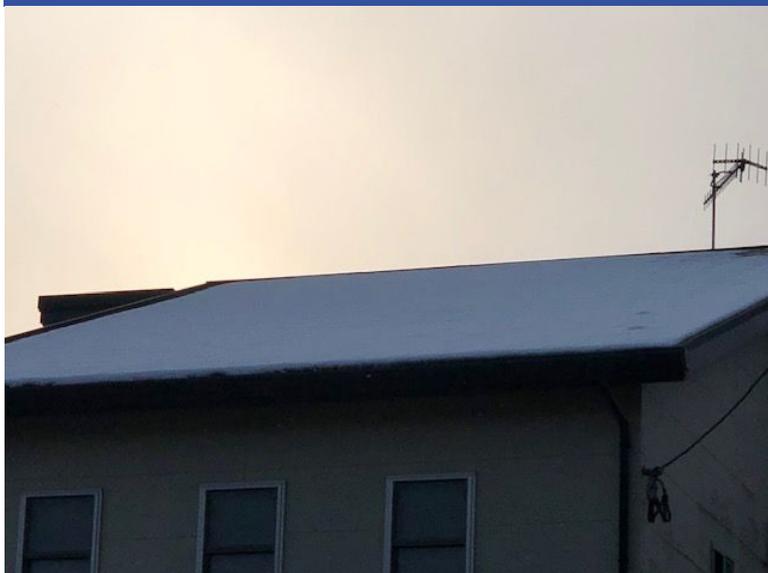
## 屋根

雪があり現状の把握はできておりません。

※現状かなり劣化が進んでいる場合、通常3工程の塗装でも施工直後はわかりませんが、通常の下塗・上塗2回の施工をおこなうとコロニアル表面の塗料吸い込みが激しく、下塗が吸い込んだ分上塗も吸い込み、数年後に早期色褪せになりますので、この場合は下塗2回・上塗2回の4工程をお勧め致します。

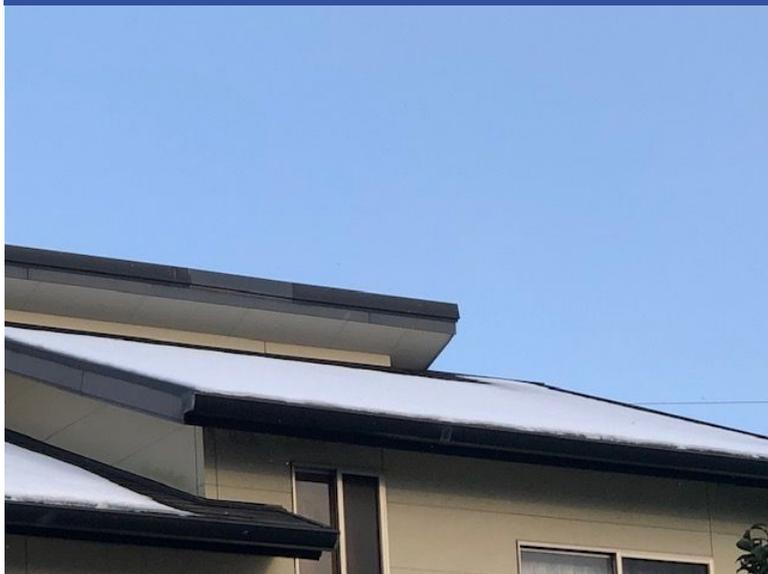
## 屋根

同上

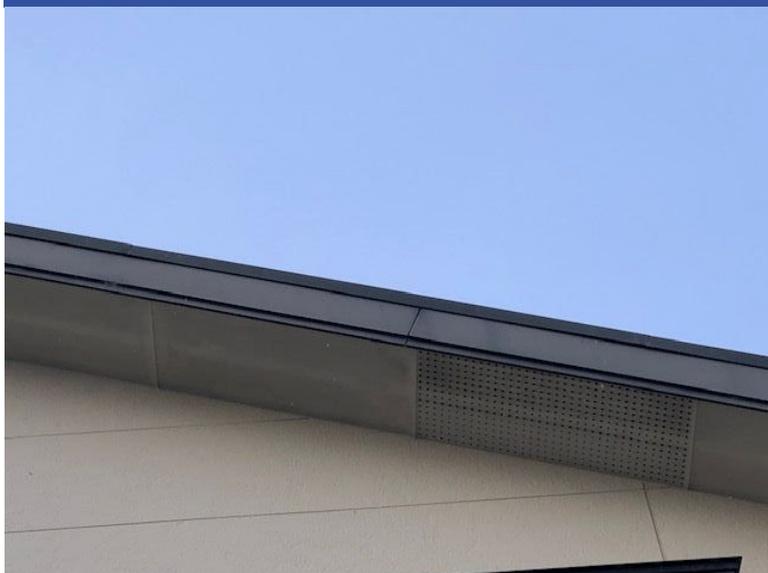
## 軒天

経年劣化しています。  
この部分は有孔ボードや軒天換気等を使用する場合もあり、屋根裏部の湿気を逃がす部分になります。  
この部分は使用塗料を間違えると剥離等の不具合につながりますので、通気性の良い軒天専用の塗料で塗装をおこないます。

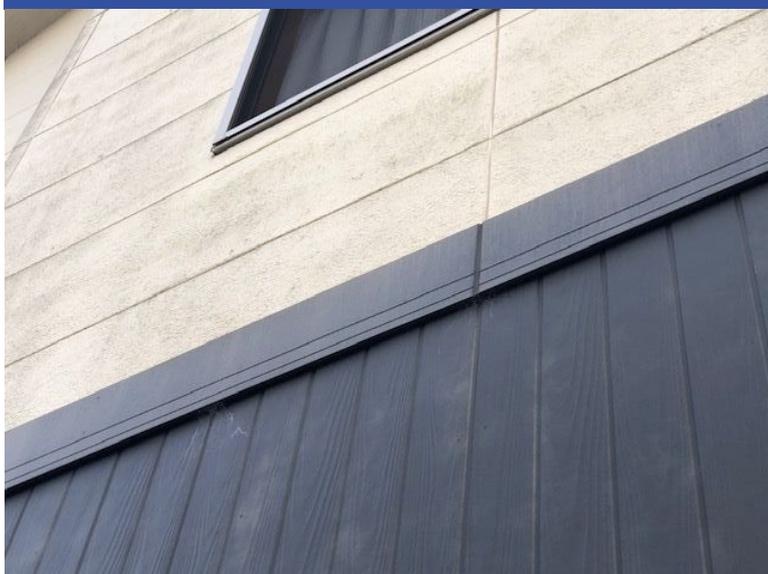
## 幕板・破風・鼻かくし

つなぎ目の部分や表面の劣化が目立ちます。  
この部分はケレン作業やシーリング補修等で下地処理をおこない、塗装をしていきます。

※帯の上部はシーリング三角打ちをする必要があります。

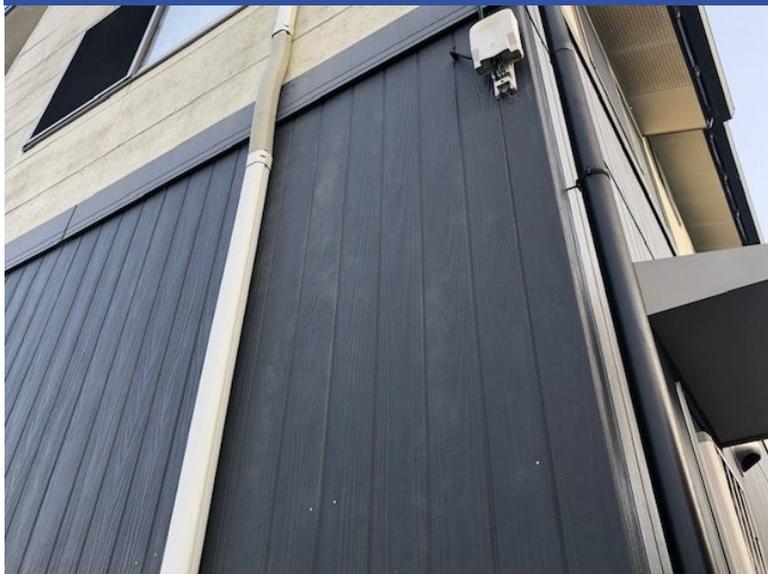
## 樋・ダクトカバー

この部分は塩ビ素材になります。劣化すると割れが生じたりすることがありますので、塩ビ専用の下塗り又はケレン等の下地処理・上塗をおこないます。

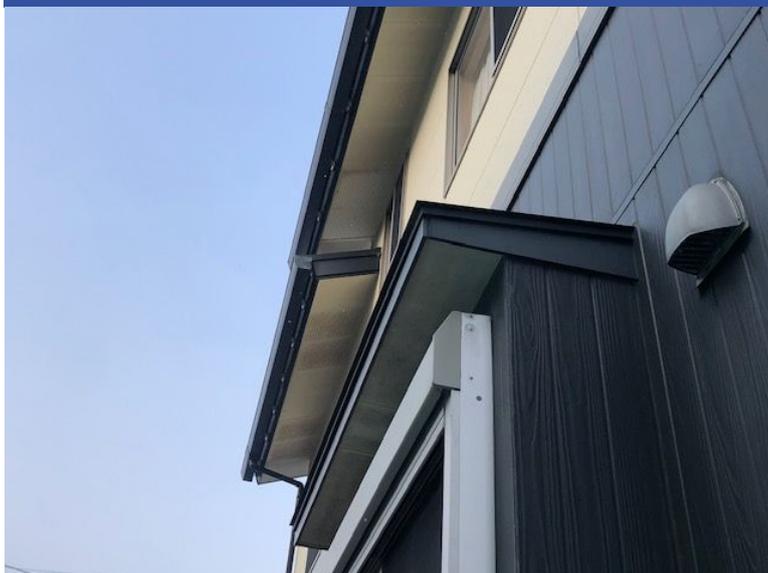
## 小庇

こちらは鉄・スチール素材になります。劣化が進むと腐食やサビの発生がしてきますので、劣化が進む前のメンテナンスをお勧め致します。

サビが発生しているうえに塗装をしてもすぐにサビが表面化してきますので、ケレン作業・サビ止め等の下地処理を行い塗装をしていく必要があります。

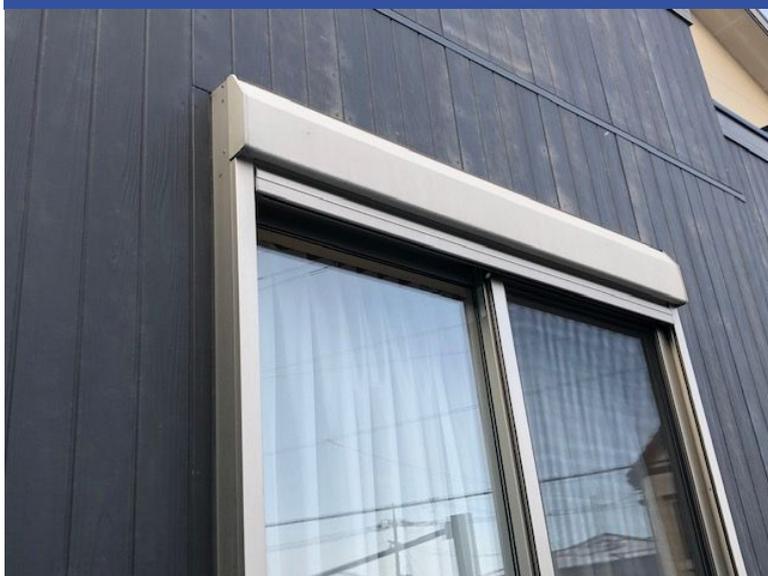
## シャッターボックス

### 同上

※シャッター一面：『塗装』『磨き』どちらかの施工となります。

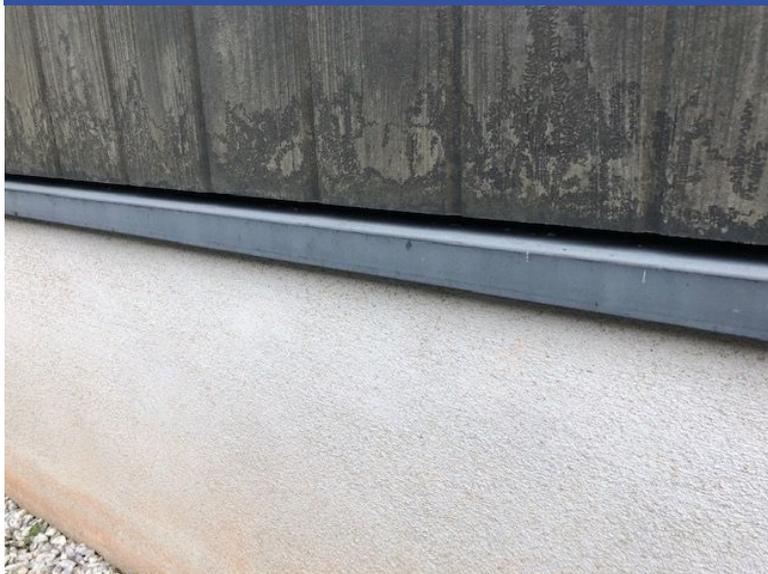
## 水切り

同上

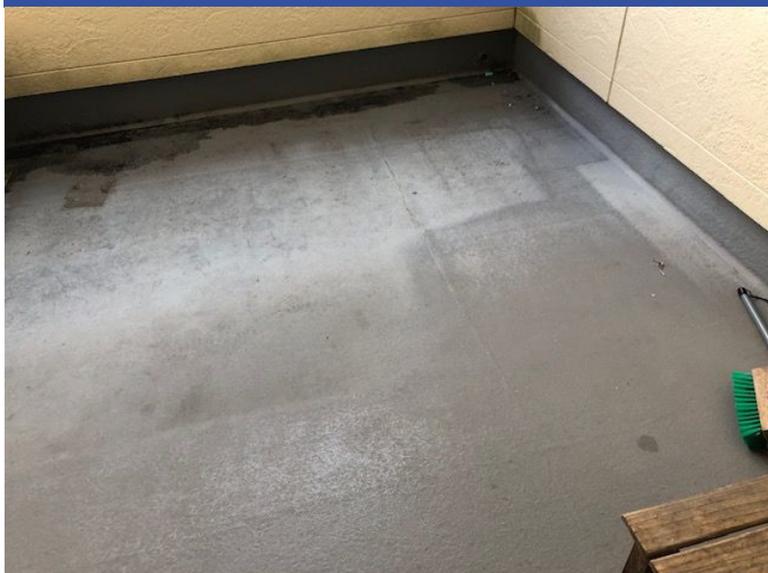
## バルコニー

経年劣化しています。  
劣化が進むと雨漏れの原因にもなりますので、雨漏れする前の保護塗装をお勧め致します。

施工方法としましては、

- ①プライマー・ベース・ベース・トップ
- ②プライマー・ベース・トップ
- ③プライマー・トップ

があり、仕様によって予算や耐久性が変わってきます。

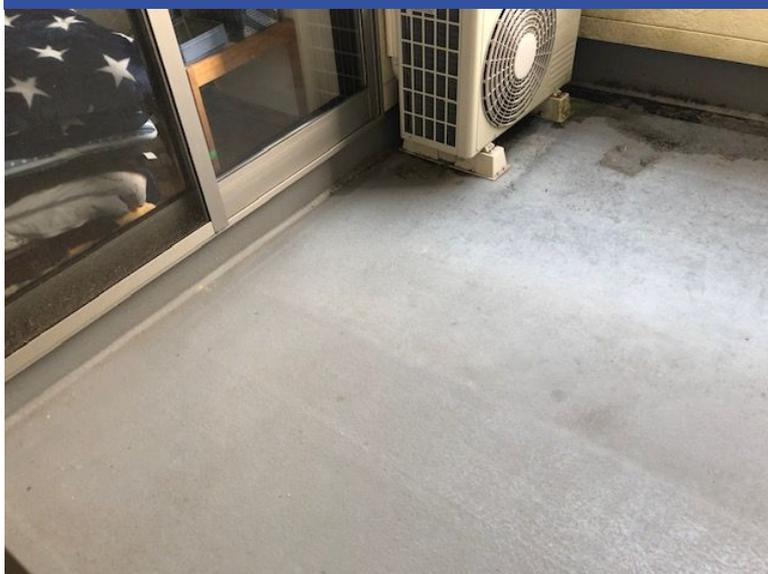
## バルコニー

同上

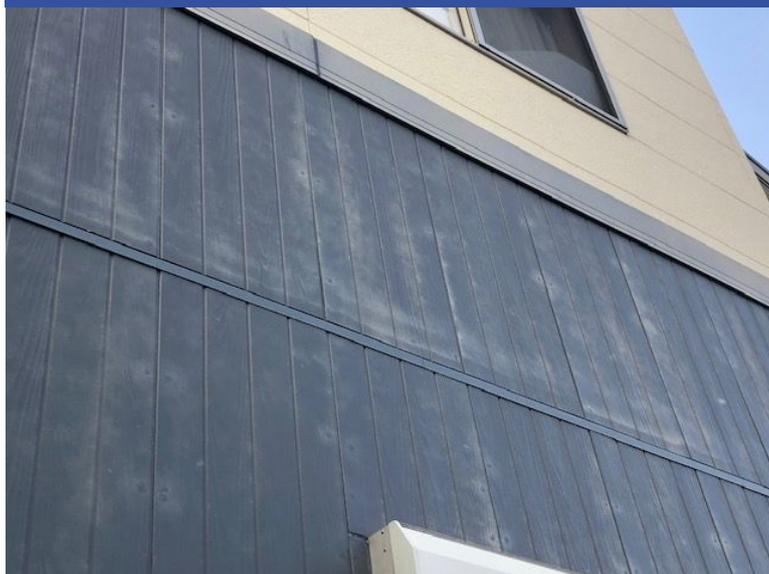
## 外壁 色褪せ

塗膜の表面が劣化し、全体的に色褪せ等が見られます。  
この状態になると表面から水や湿気を吸い込んでしまい、外壁や中の躯体の痛みにつながりますので、早めの塗装をお勧めします。

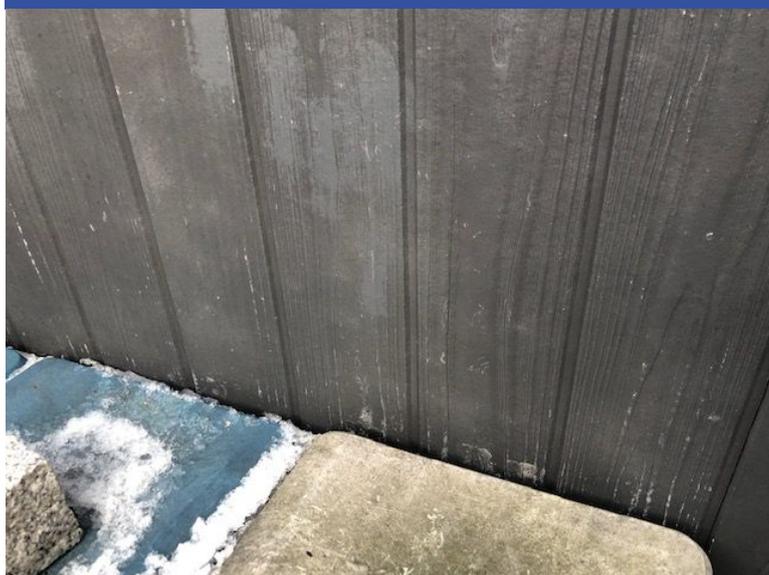
## 外壁 色褪せ

同上

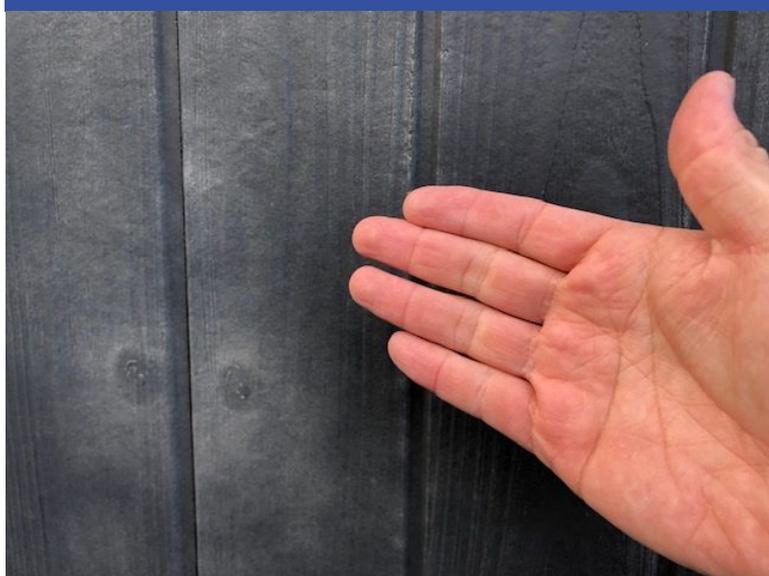
## 外壁 チョーキング現象

紫外線などにより塗膜の表面が劣化し、チョークの粉状のような状態になっています。  
この状態になると表面から雨水や湿気を吸い込んでしまい、外壁や中の躯体の痛みにつながりますので、早めの塗装をお勧めします。

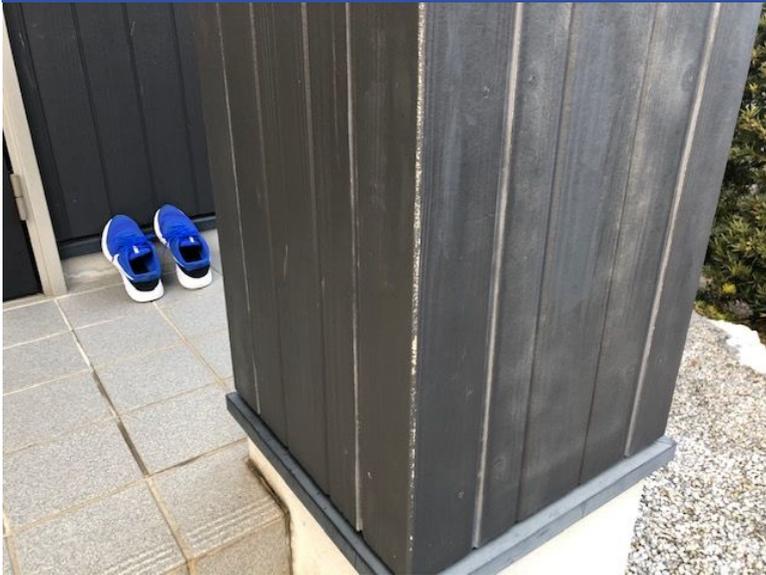
塗装 剥離

旧塗膜の剥離や外壁の劣化が見られます。この状態になると表面の塗膜が無い分、直接雨水や湿気を吸い込んでしまい、外壁や中の躯体の痛みにつながりますので、早めの塗装をお勧めします。

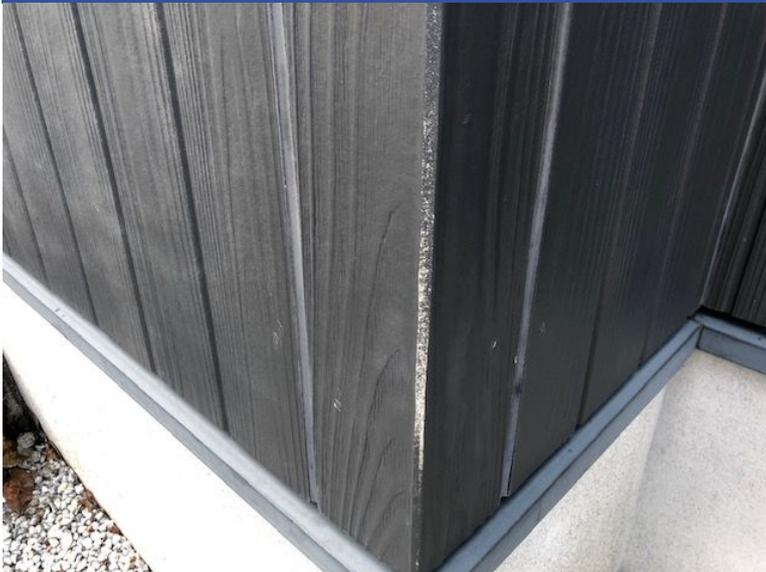
塗装 剥離

同上

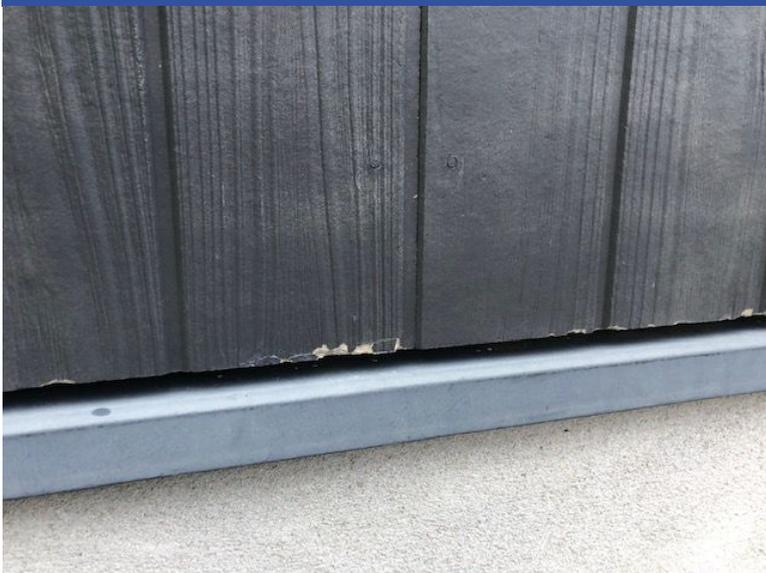
塗装 剥離

同上

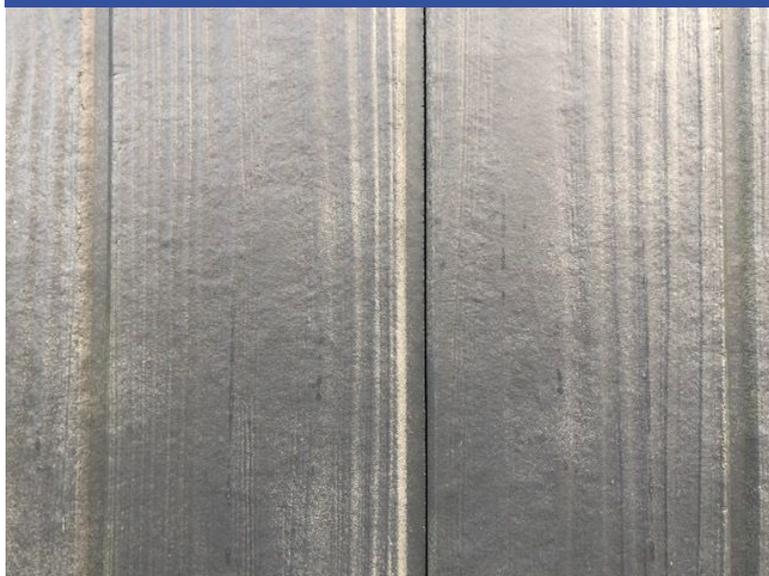
## 外壁 相じゃくり

サイディングとサイディングとの隙間部分ですが、この部分は新築当初から隙間が開いており水切りと同様に建物内の湿気が逃げる構造となっております。  
塗装施工時の埋まったり隙間が開いたりする状態になりますが、建物の為には埋める必要はありません。

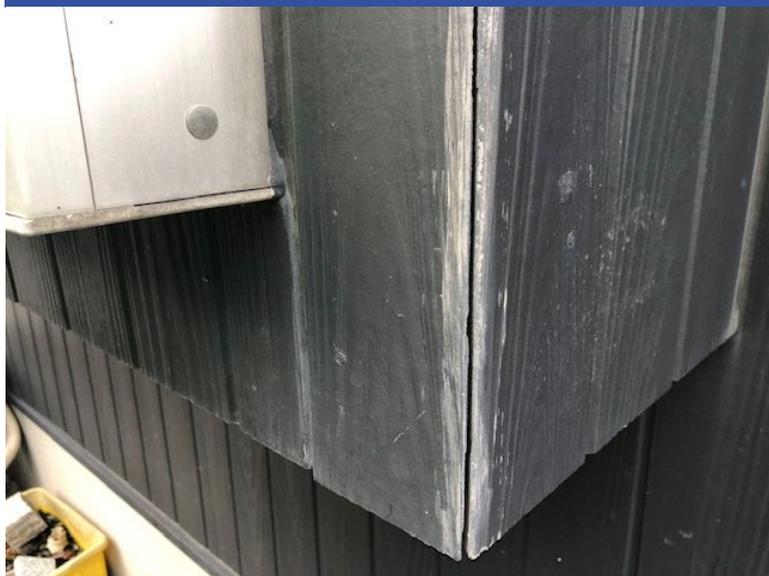
## 外壁 反り・サイディング割れ

外壁の劣化やクラック・シーリングの痛みが原因で外壁が水や湿気を吸って乾いてを繰り返し外壁が沿ってしまっています。  
反ってしまうと二度と反りは戻らず、さらに反りがひどくなると割れ等も生じてきますので、ひどくなる前の塗装をお勧めします。

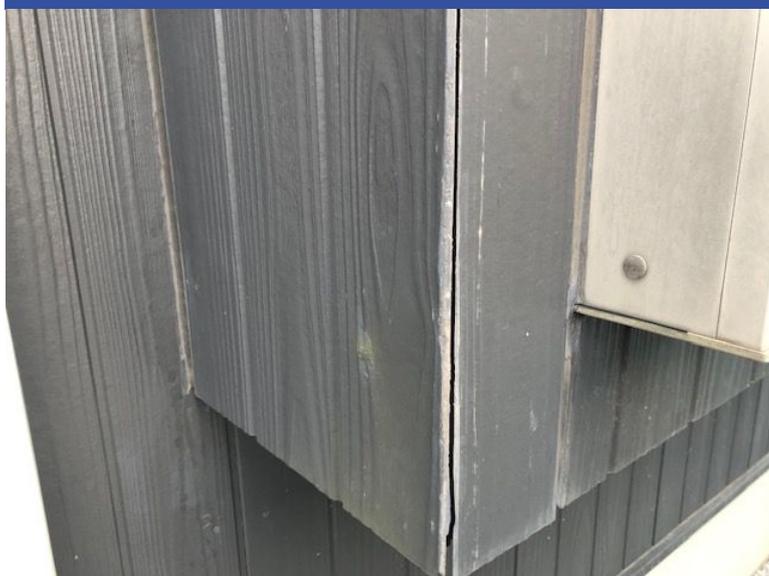
## 外壁 反り・サイディング割れ

同上

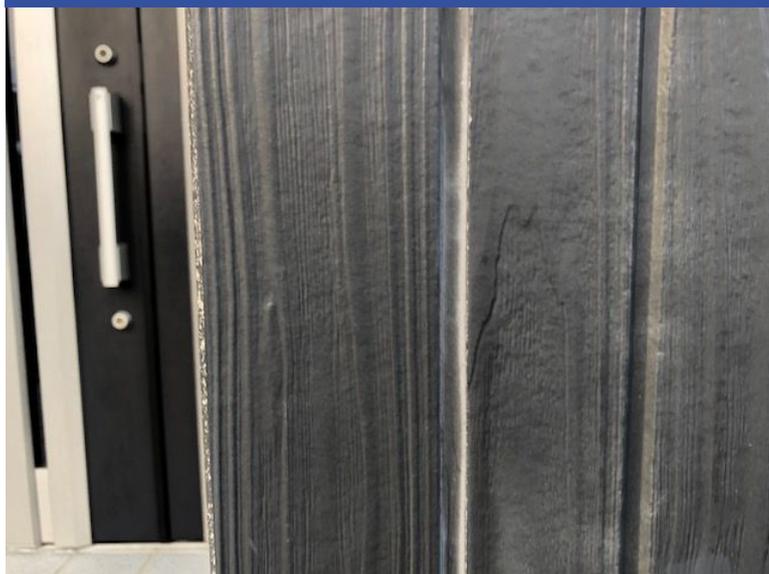
## ボードシーリング劣化部

劣化している部分があります。  
この部分から雨水や湿気、炭酸ガス等が直接侵入し躯体・外壁の痛みや建物の寿命につながりますので、ボードシーリング部は打替えをおこない塗装をしていきます。

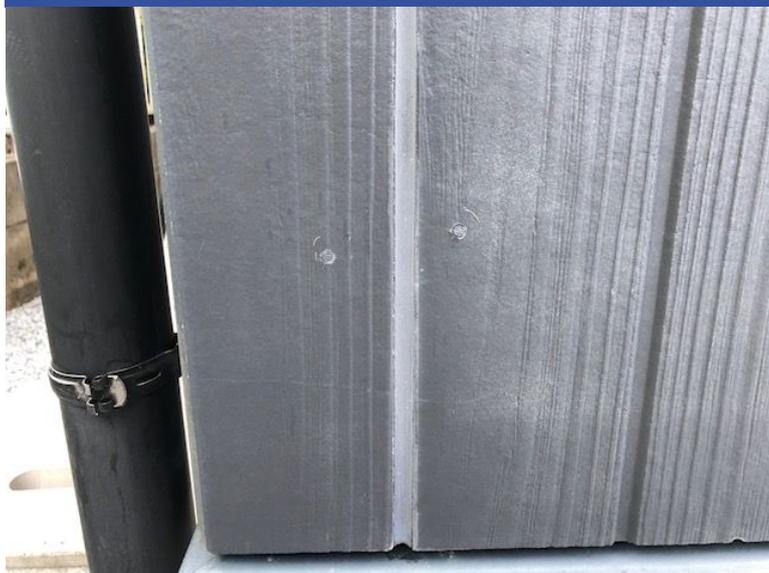
## ボードシーリング劣化部

同上

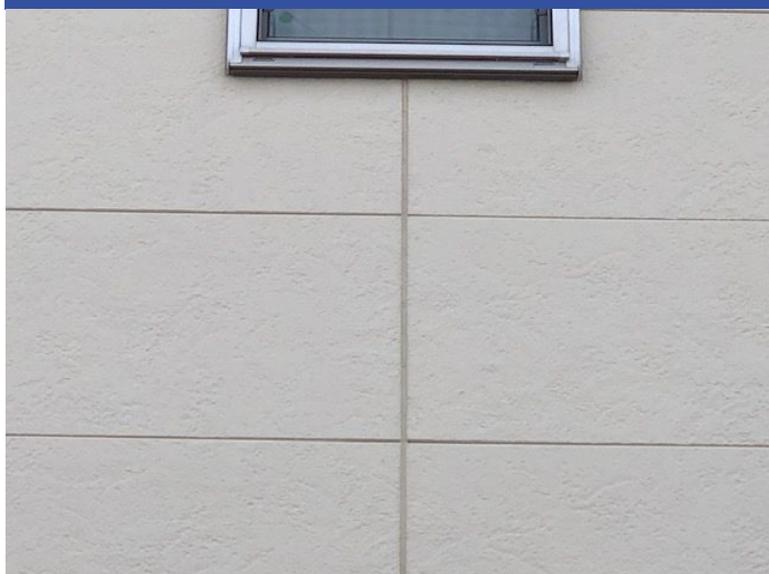
## ボードシーリング劣化部

同上

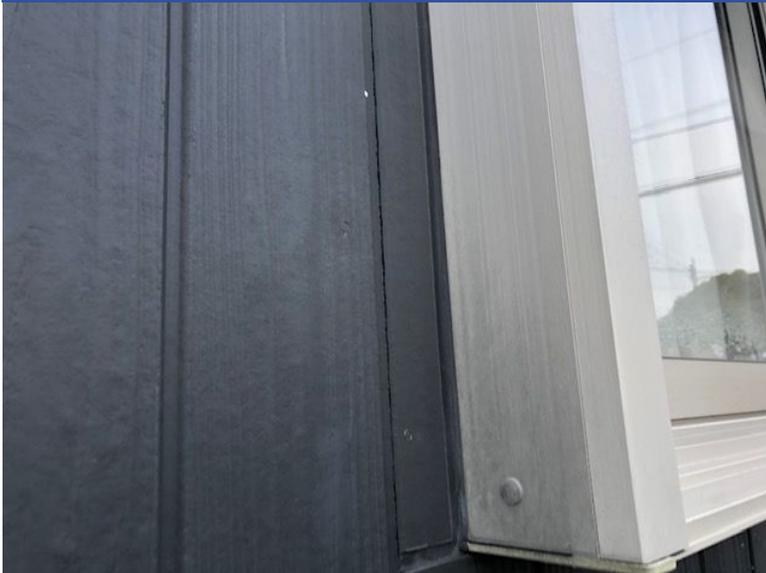
## サッシ廻りシーリング部

サッシ廻りも劣化しています。この部分は深く撤去の際にサッシや外壁を痛めたり、打替え後に雨漏れしてくる場合がありますので、打増しをおこない塗装をしていきます。  
※現状雨漏れしている場合は、打替え施工が必要になります。

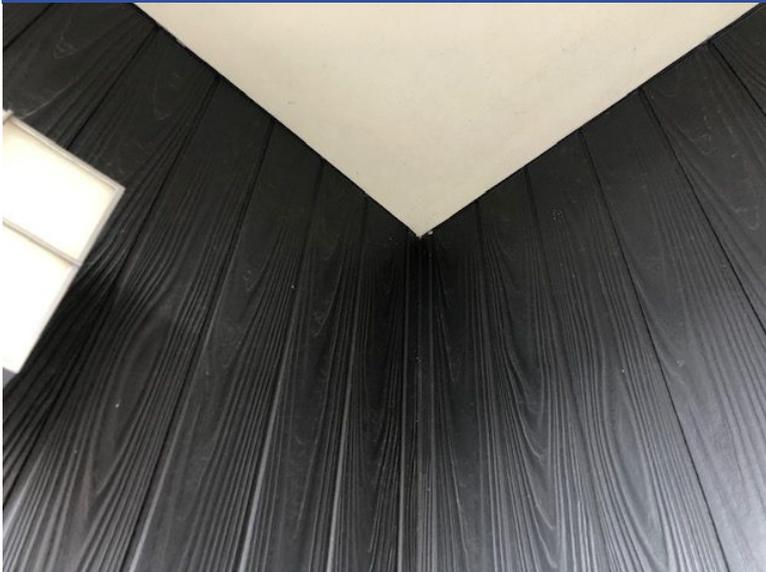
## 入隅シーリング部

同上

※外壁と軒天の取り合い部もシーリングがあります。

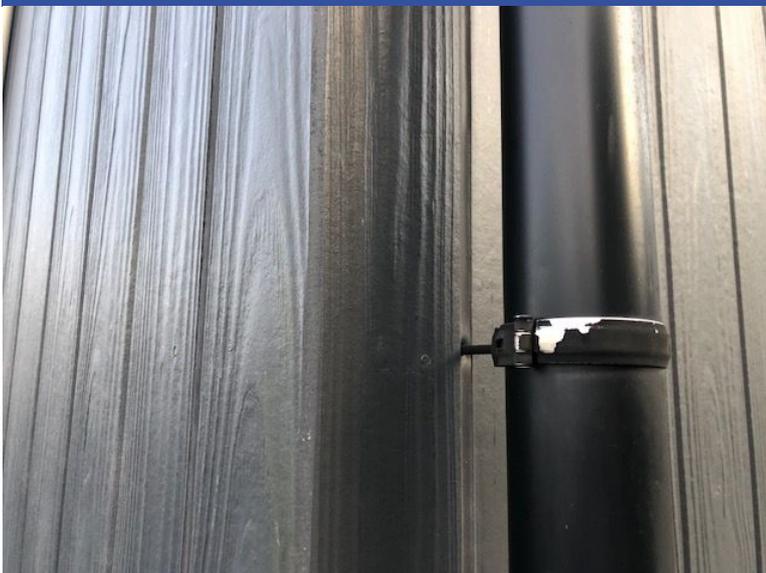
## 樋裏シーリング部

同上

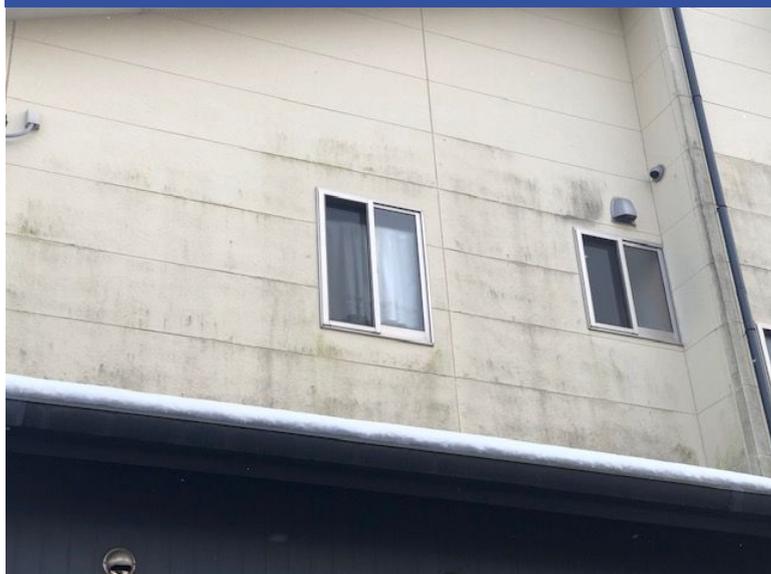
## 外壁 カビ発生部

カビの発生が見られます。  
カビの上いくら良い塗装をしても、カビの根が残っている以上塗膜を突き破って表面化してきますので、カビの根を抑える必要があります。

いくら高圧洗浄をかけても、カビの根が残ってしまいますので、カビの根を殺す防カビ下塗りをおこない、下塗り・上塗り二回の三層四工程をおこないます。

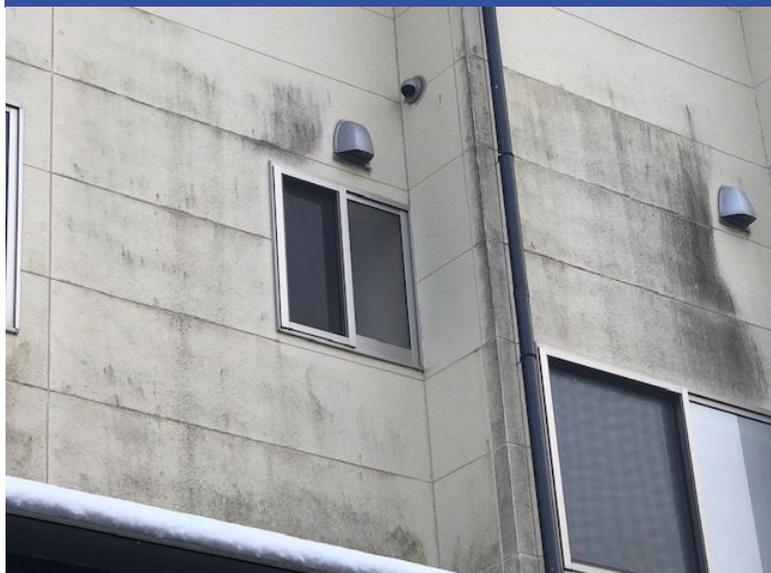
## 外壁 カビ発生部

同上

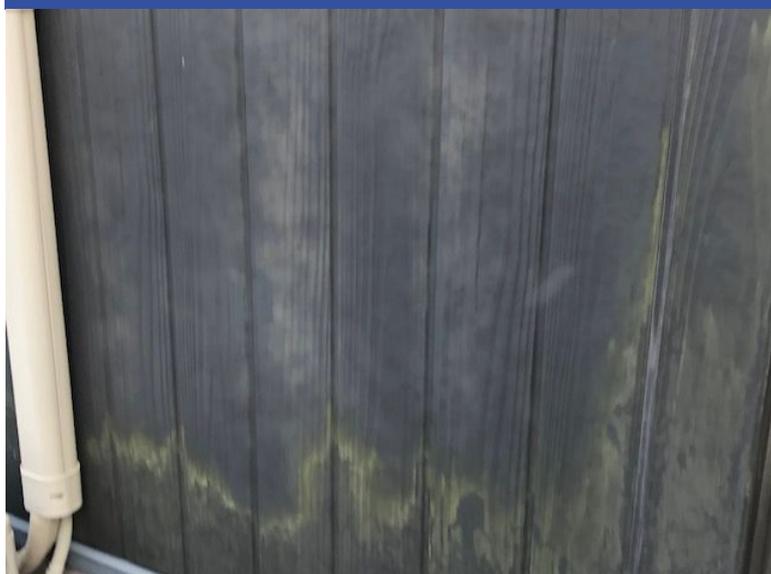
## 外壁 カビ発生部

同上

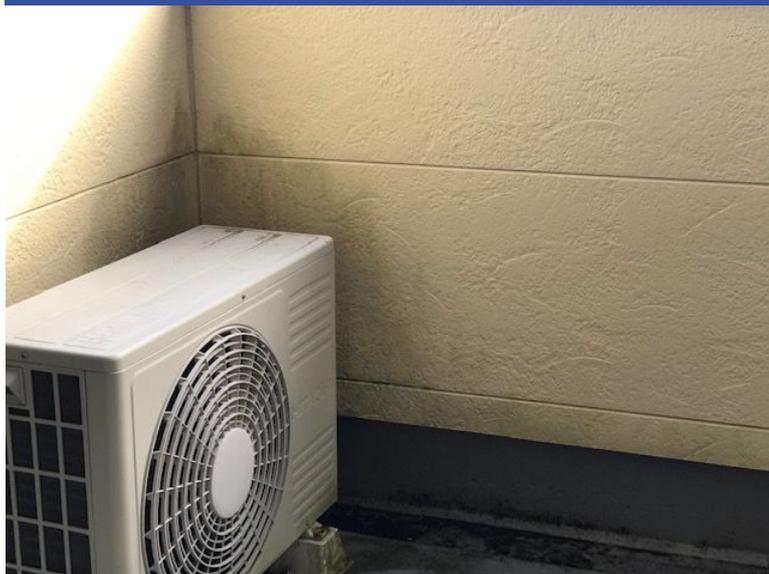
外壁 カビ発生部

同上

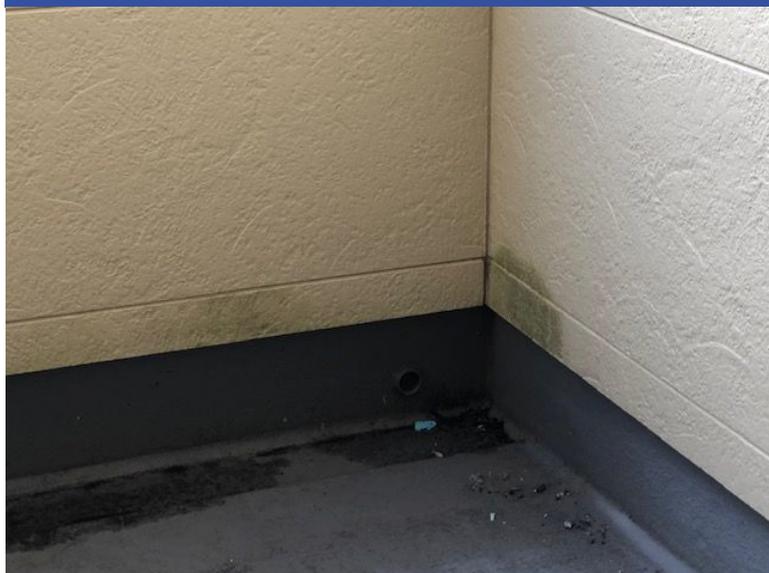
外壁 カビ発生部

同上
