外壁・付帯 塗装工事

福岡県遠賀郡芦屋町中ノ浜

着工日
完工日
作成日 2020/11/21

ベストホーム株式会社

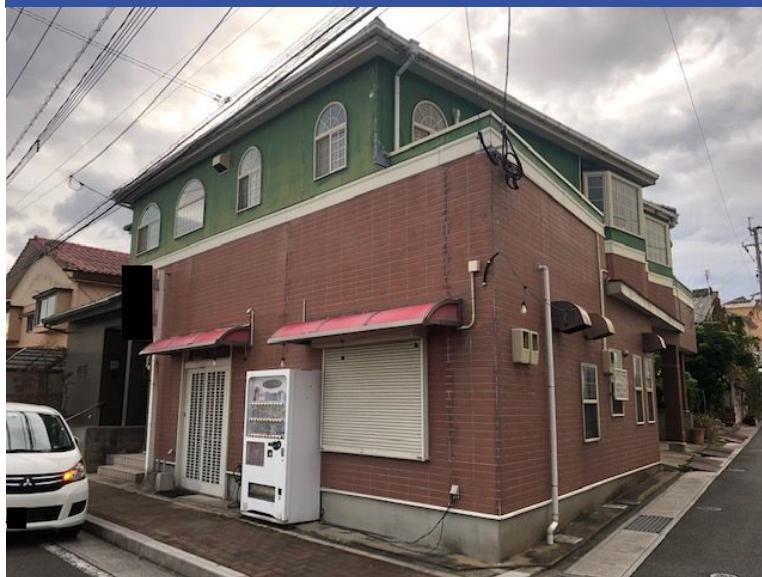
外観

※自動販売機裏部分は本来の施工が難しい
もしくは施工不可となります。

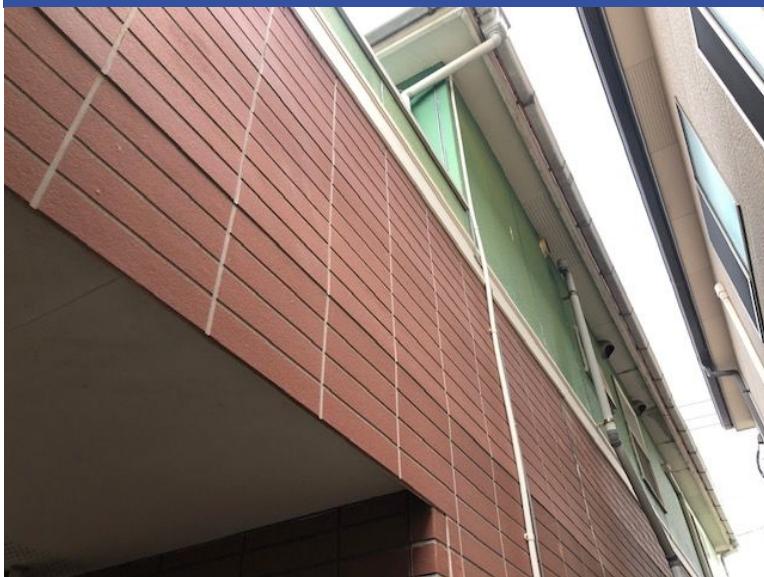
外観

※敷地の関係で足場組立の際、空中で隣の敷地内に入る可能性があります。

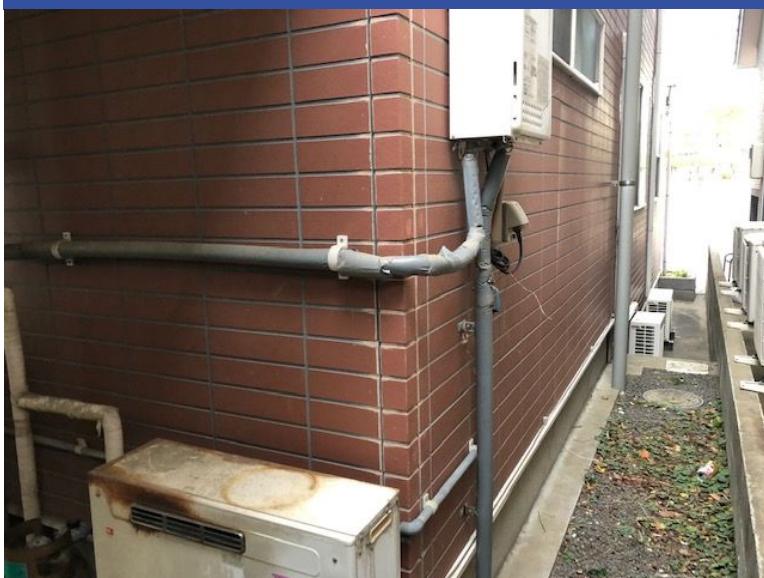
外観

※給湯器部分は施工可能な範囲での塗装となります。

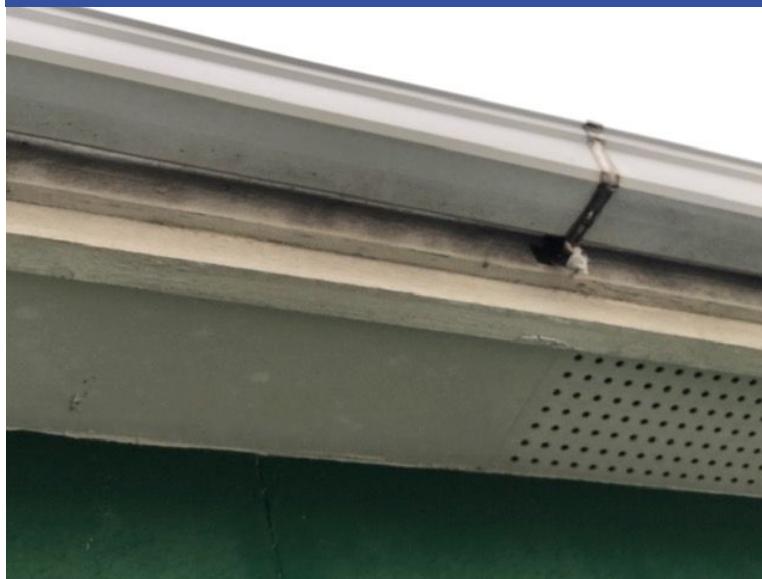
破風

経年劣化しています。
劣化すると腐食、お住まいの痛みにつながりますので、下塗り又はケレン等の下地処理・上塗りをおこないます。

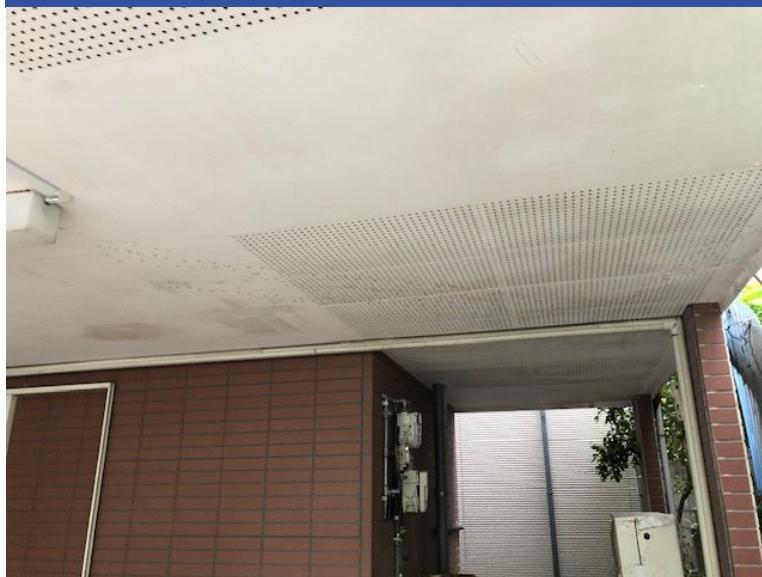
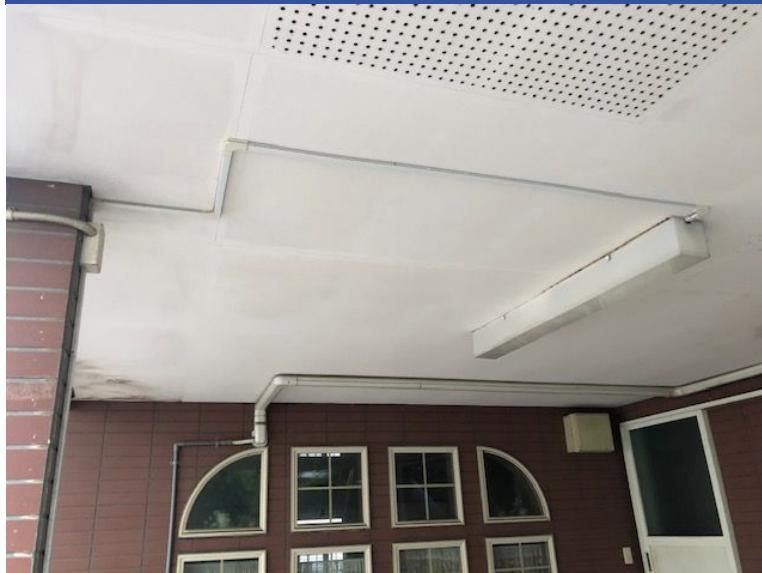
軒天

経年劣化しています。
この部分は有孔ボードや軒天換気等を使用する場合もあり、屋根裏部の湿気を逃がす部分になります。
この部分は使用塗料を間違えると剥離等の不具合につながりますので、通気性の良い軒天専用の塗料で塗装をおこないます。

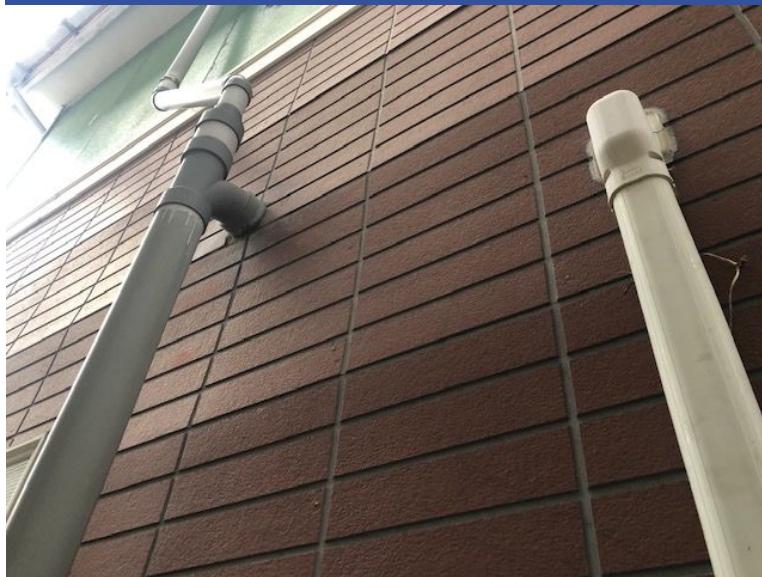
樋・ダクトカバー

この部分は塩ビ素材になります。
劣化すると割れが生じたりすることがありますので、塩ビ専用の下塗り又はケレン等の下地処理・上塗をおこないます。

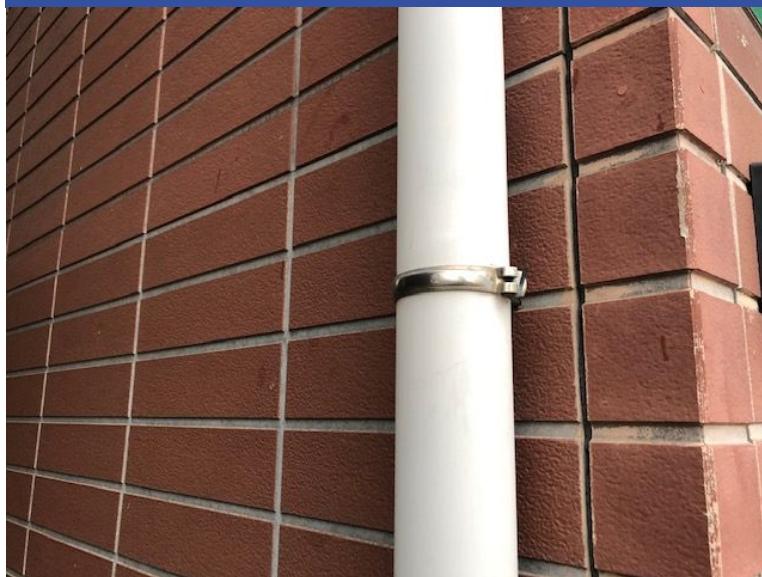
樋・ダクトカバー

※樋バンドがステンレスのため基本的には塗装不可の部分になりますが、施工する場合はミッチャクロン及びその他下塗りを塗布し、上塗りを施工していきます。
※剥離する可能性があります

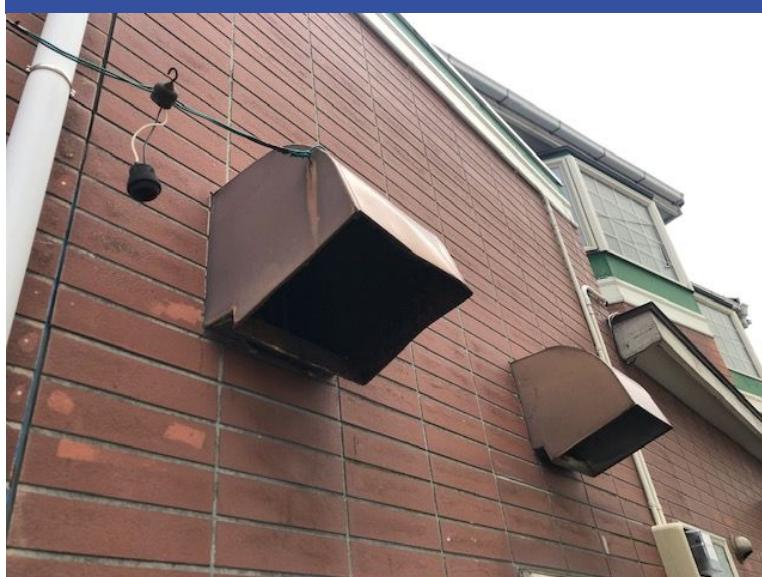
換気フード

こちらは鉄・スチール素材になります。
劣化が進むと腐食やサビの発生がしてきますので、劣化が進む前のメンテナンスをお勧め致します。

サビが発生しているうえに塗装をしてもすぐにサビが表面化してきますので、ケレン作業・サビ止め等の下地処理を行い塗装をしていく必要があります。

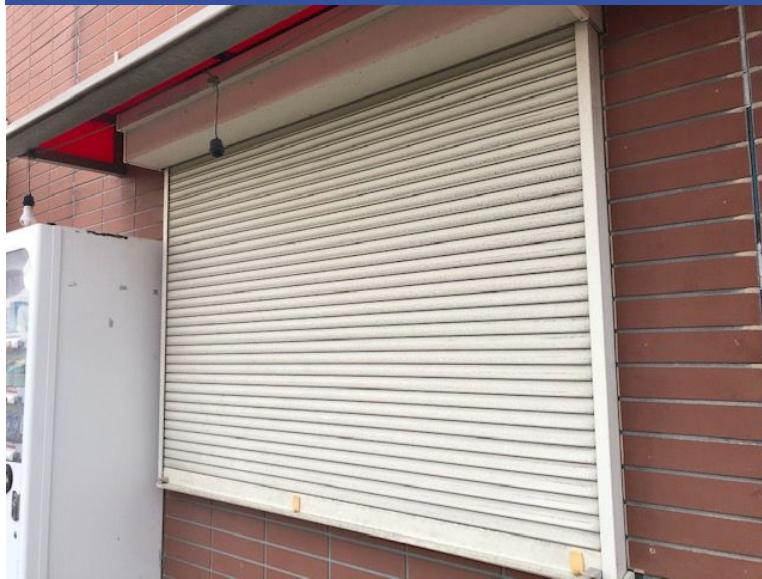
シャッターボックス

※シャッタ一面：『塗装』『磨き』どちらかの施工となります。

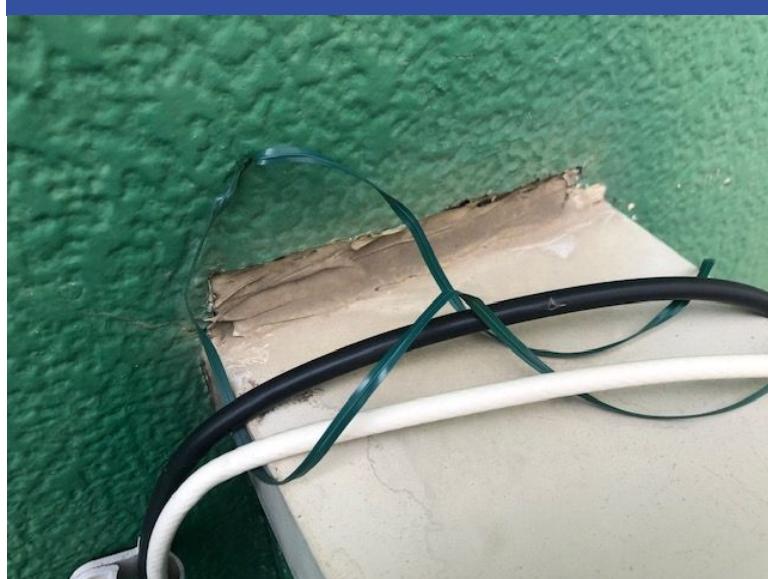
ベランダ笠木

※コーティングが劣化している部分があります。こちらも補修をおこないます。

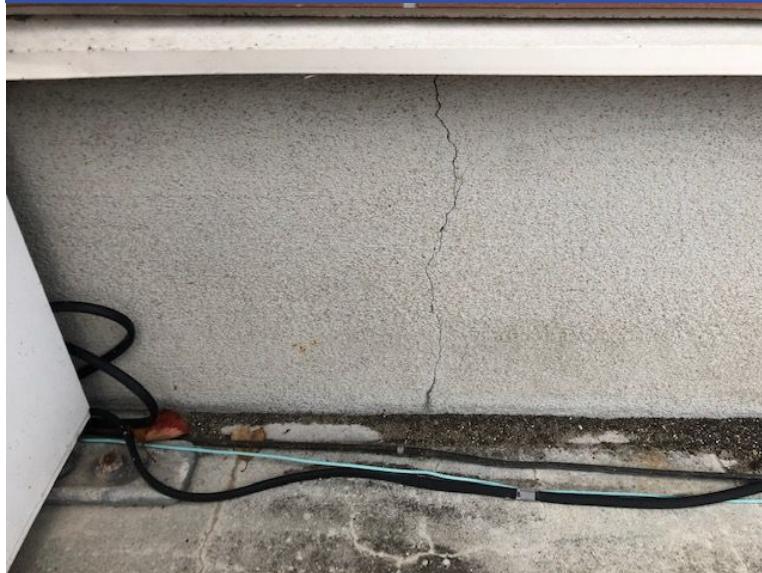
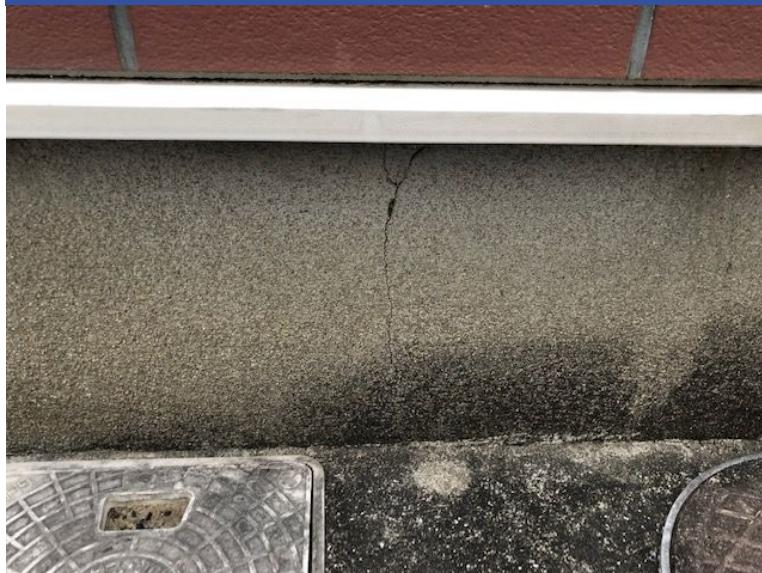
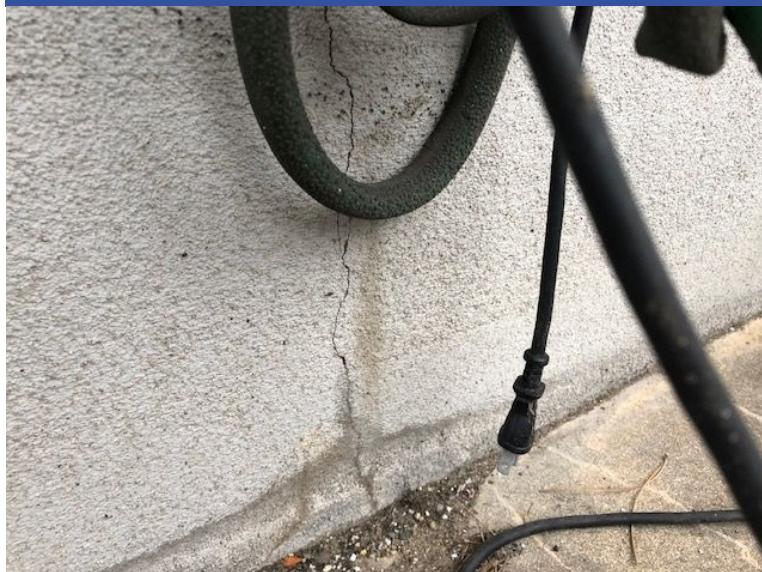
基礎

アルカリ性のコンクリートは空気中の二酸化炭素や酸性雨と結合することによって徐々に中性化されます。

中性化されたコンクリートは表面にヒビが入るだけでなく、内部の鉄筋の腐食や膨張につながり構造物の性能低下につながりますので、シーリング等で補修をおこないます。

※0.3mm以上のクラックは、シーリング材等での補修が必要になります。

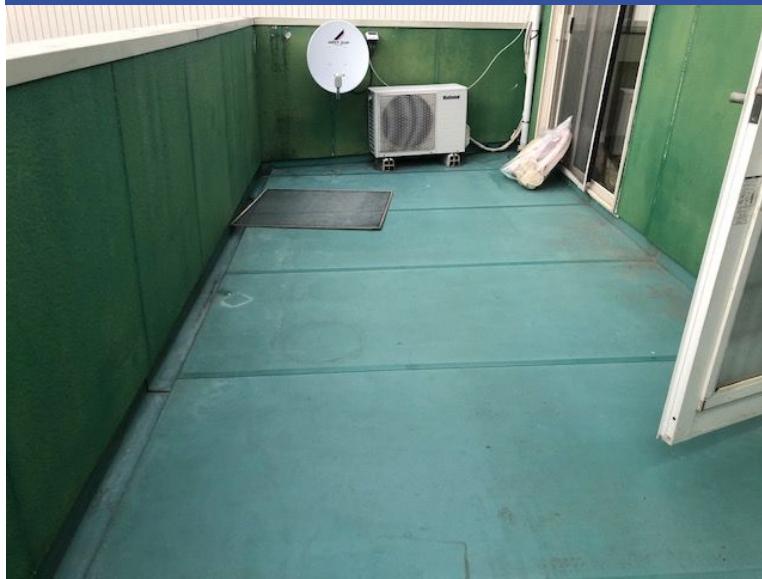
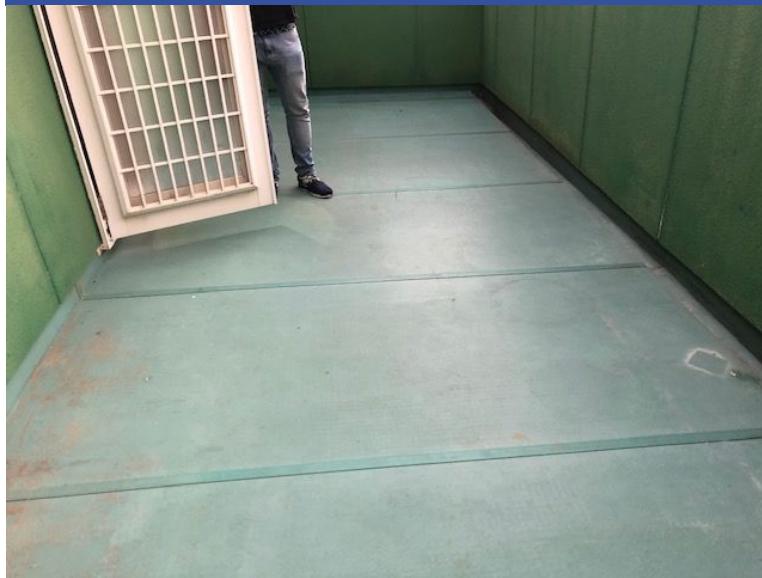
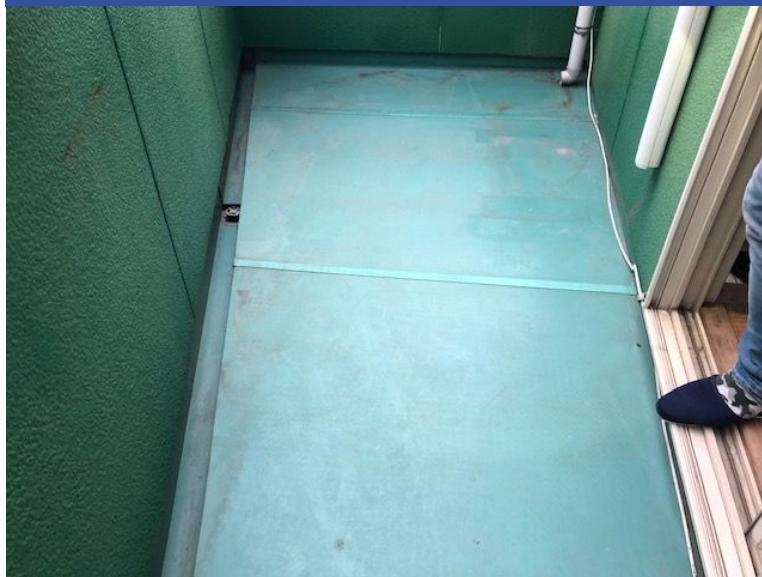
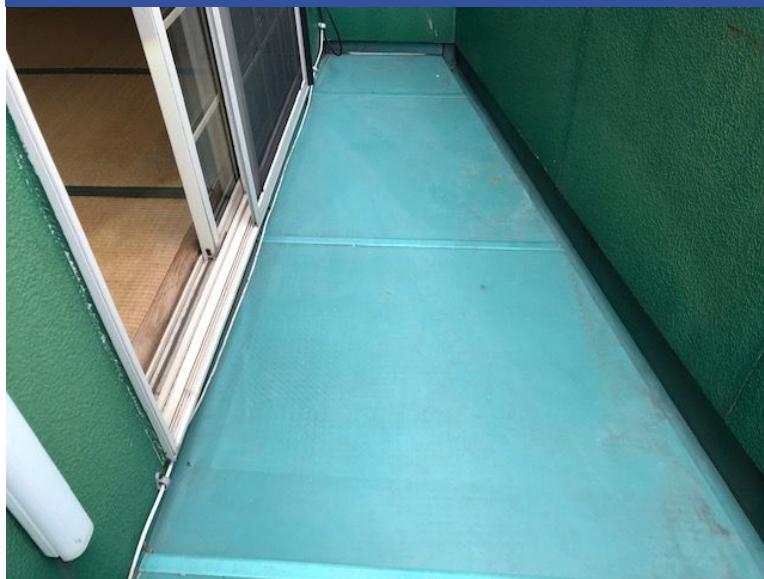
バルコニー

経年劣化しています。
劣化が進むと雨漏れの原因にもなりますので、雨漏れする前の保護塗装をお勧め致します。

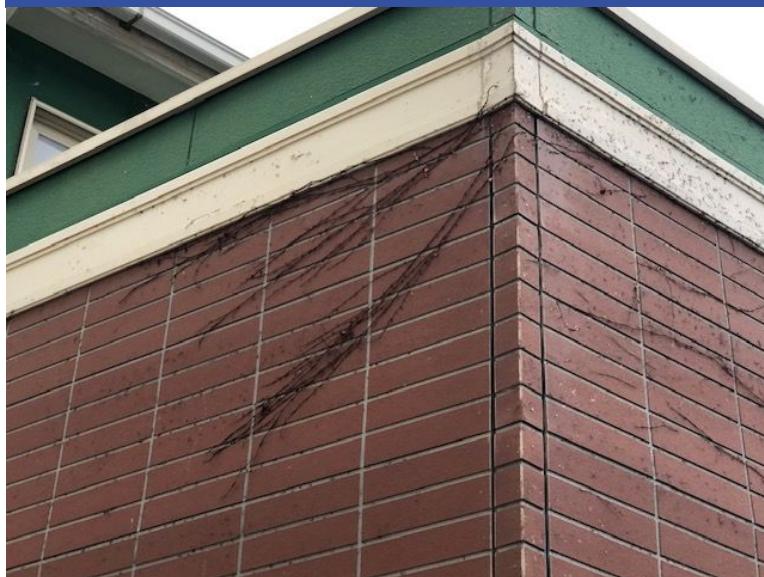
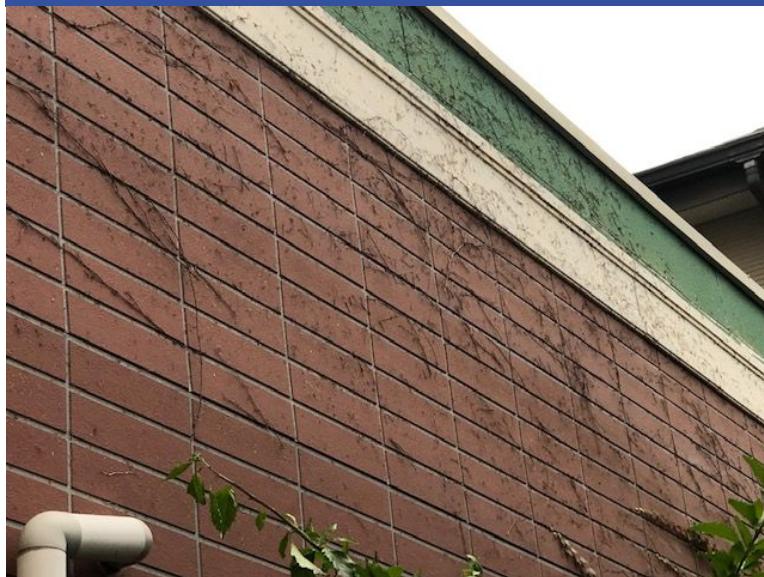
外壁 現状

外壁に植物の根が生えております。
このまま塗装をすると仕上りへの影響はもちろんですが、のちのち植物が成長する可能性がありますので、完全に除去は下地の状態で難しいですが、バーナー等で焼く・ペーパー等で除去して塗装をおこないます。

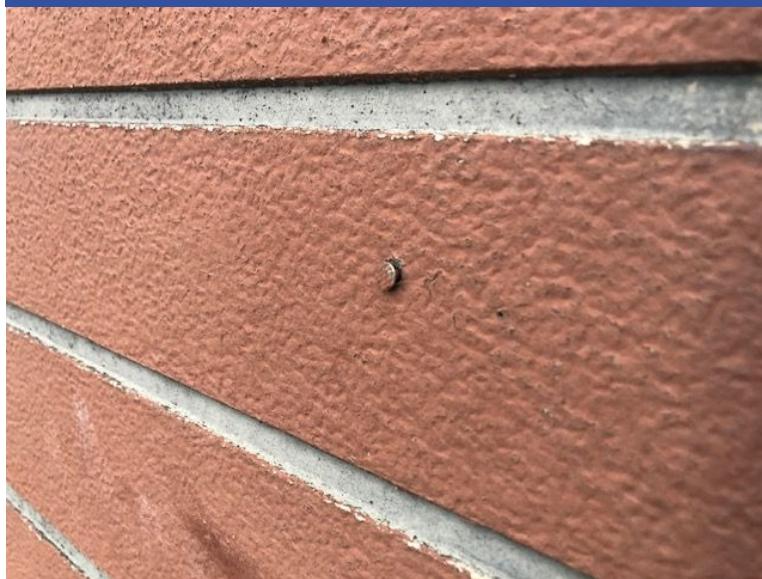
外壁 現状

※ビスの浮きが見られます。この部分はビス打込みをおこない、塗装をしていきます。

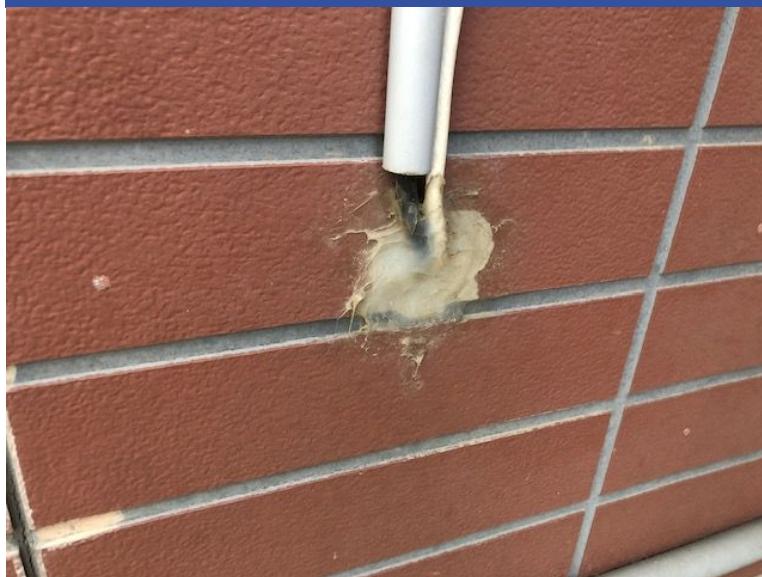
外壁 補修跡

補修跡が見られます。
この補修材が塗料が密着しないシリコン材の補修の場合は、撤去して新たに変性タイプのシーリング材で補修をおこなうか、逆プライマー等で塗料が密着するように下地処理をおこないます。

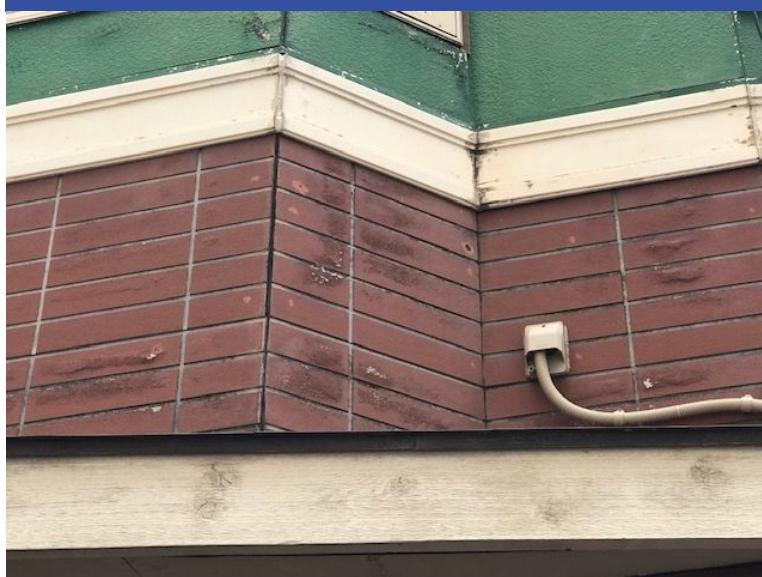
塗装 剥離

旧塗膜の剥離や外壁の劣化が見られます。
この状態になると表面の塗膜が無い分、直接雨水や湿気を吸い込んでしまい、外壁や中の躯体の痛みにつながりますので、早めの塗装をお勧めします。

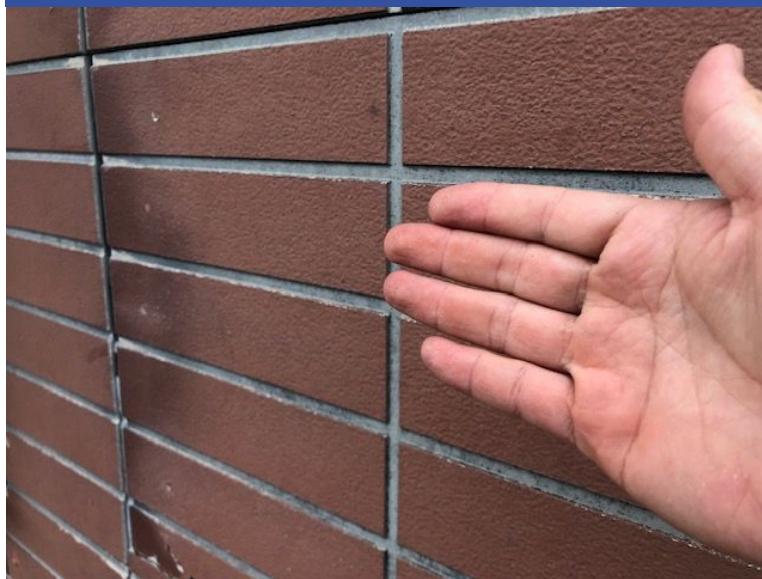
外壁 チョーキング現象

紫外線などにより塗膜の表面が劣化し、チョークの粉状のような状態になっています。この状態になると表面から雨水や湿気を吸い込んでしまい、外壁や中の躯体の痛みにつながりますので、早めの塗装をお勧めします。

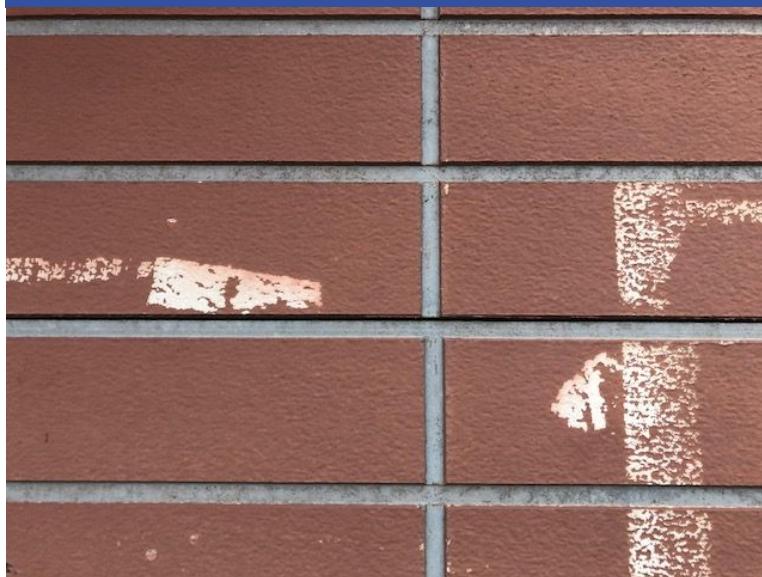
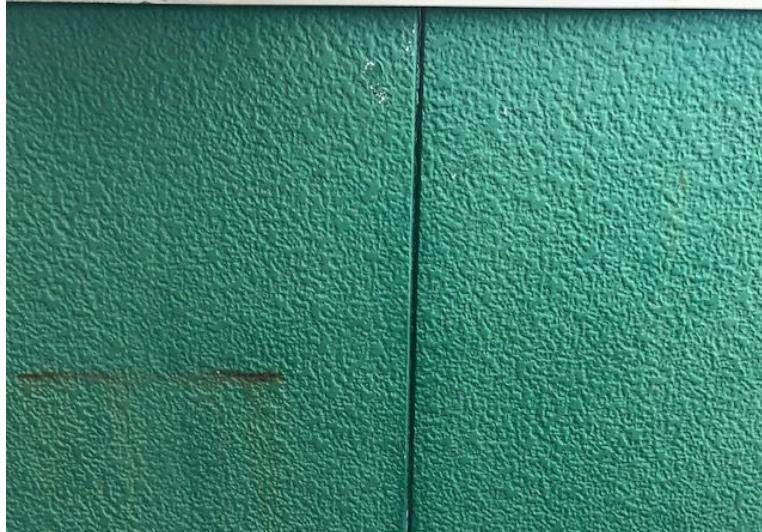
外壁 相じやくり

サイディングとサイディングとの隙間部分ですが、この部分は新築当初から隙間が開いており水切りと同様で建物内の湿気が逃げる構造となっております。塗装施工時の埋まつたり隙間が開いたりする状態になりますが、建物の為には埋める必要はありません。

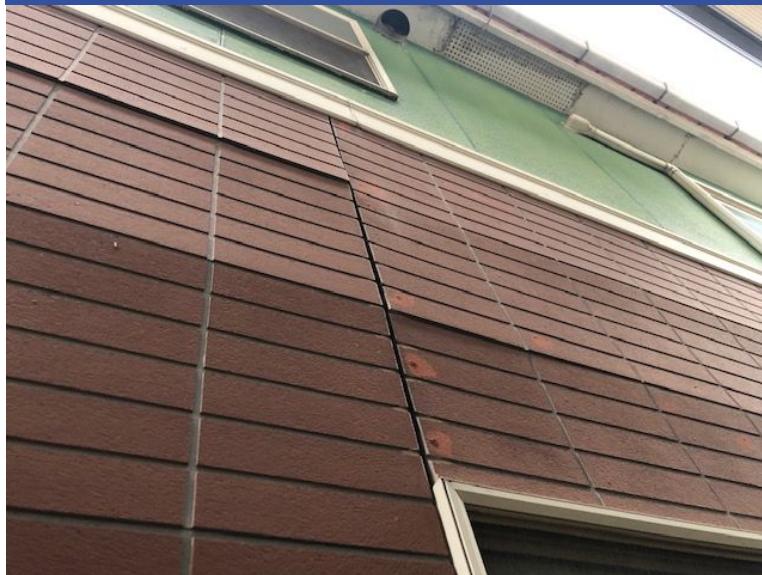
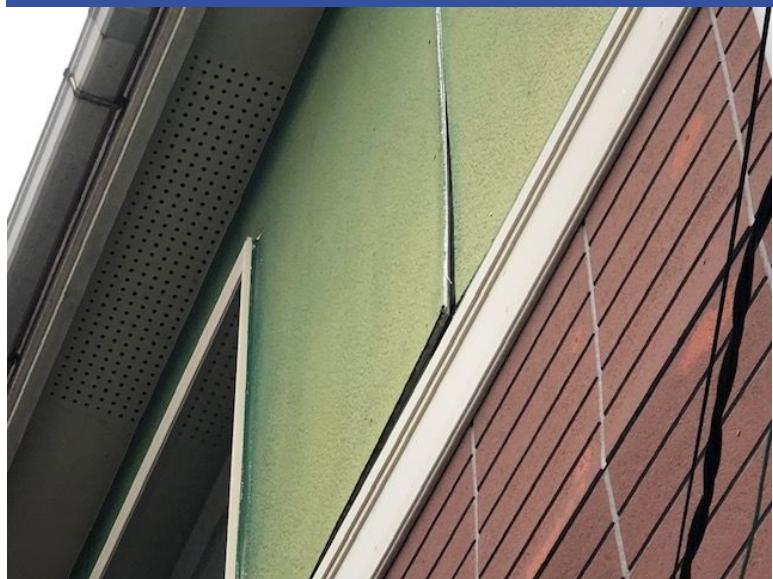
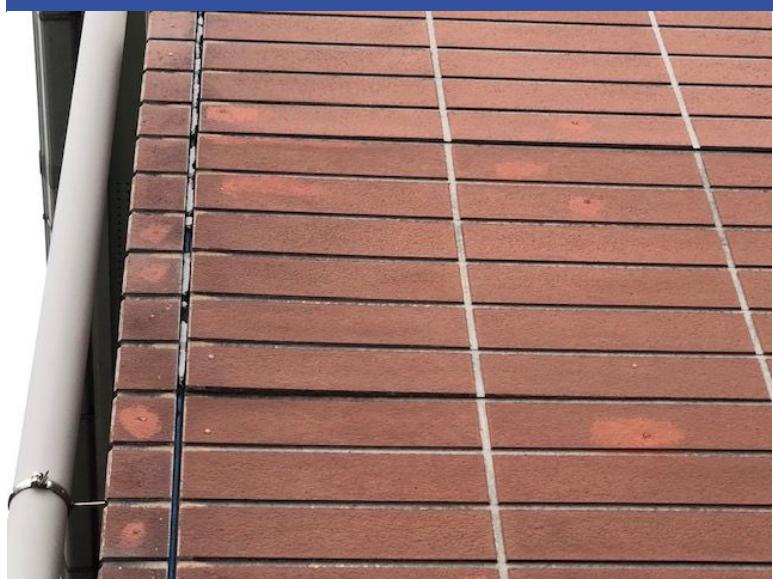
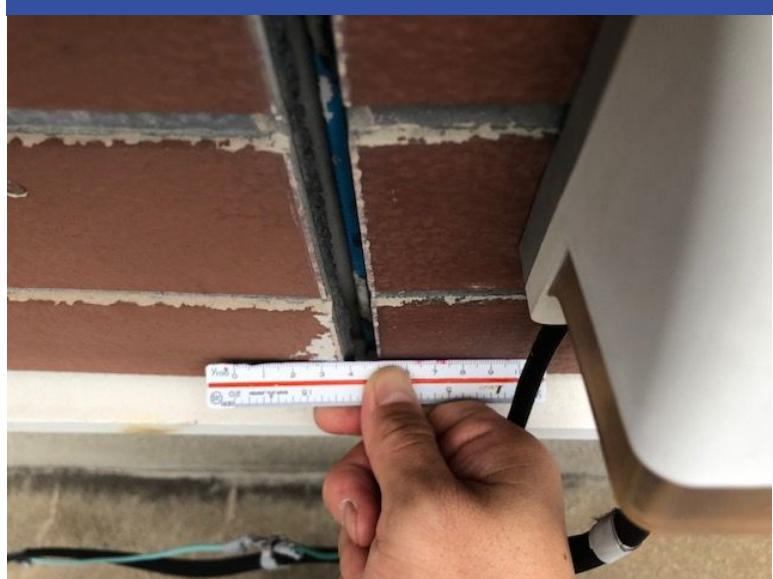
外壁 反り・サイディング割れ

外壁の劣化やクラック・シーリングの痛みが原因で外壁が水や湿気を吸って乾いてを繰り返し外壁が沿ってしまっています。反ってしまうと二度と反りは戻らず、さらに反りがひどくなると割れ等も生じてきますので、ひどくなる前の塗装をお勧めします。

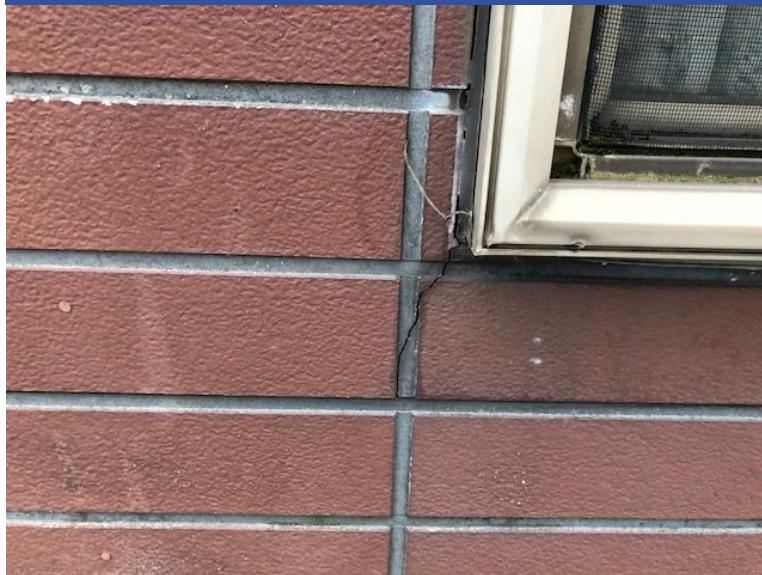
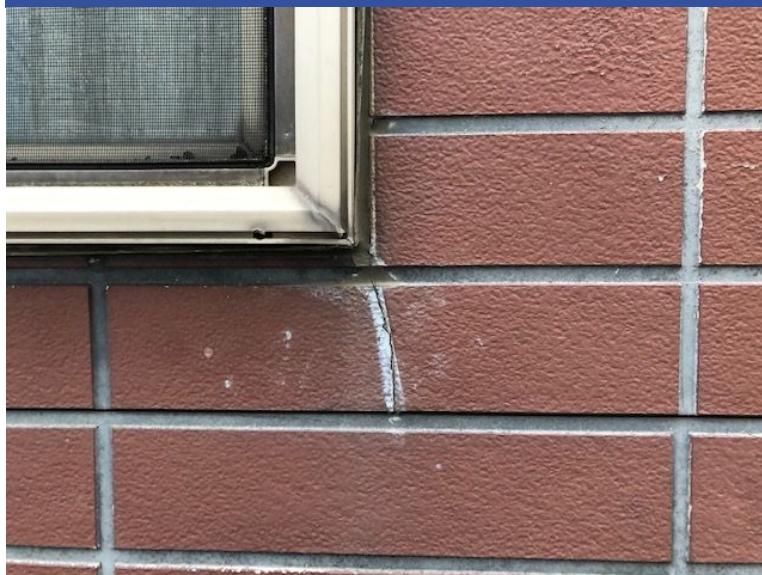
外壁 クラック

劣化している部分があります。
この部分から雨水や湿気、炭酸ガス等が直接浸入し躯体・ボードの痛みや建物の寿命に繋がりますので、下塗りやシーリング材等で補修をおこない、塗装をしていきます。

※0.3mm以上のクラックは、シーリング材等での補修が必要になります。

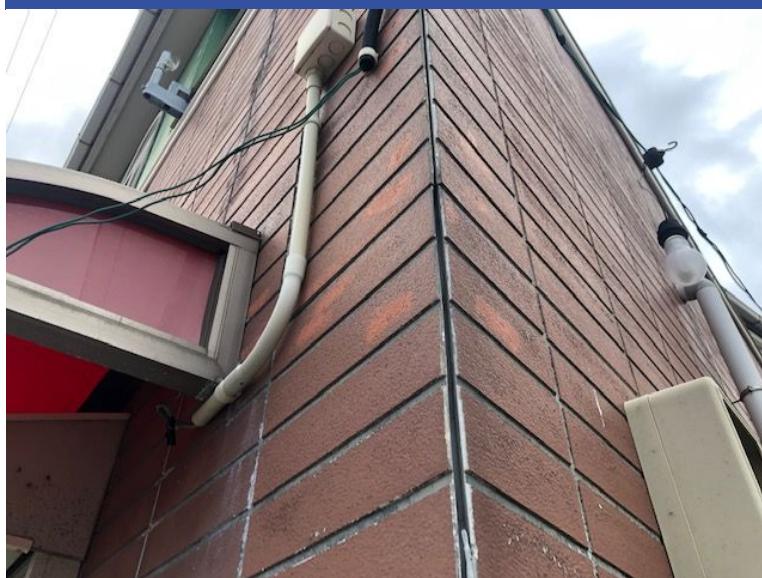
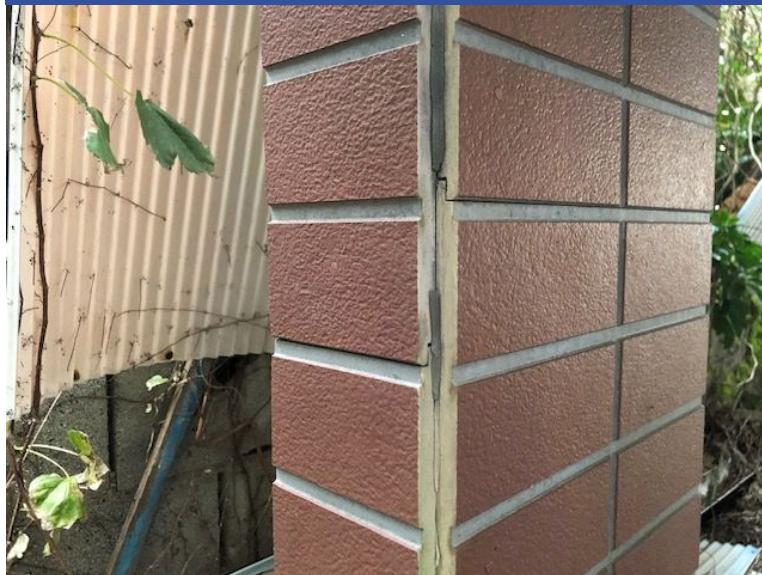
コーナーサイディング部

コーナー部のサイディングの割れが生じております。

この部分からも雨水や湿気、炭酸ガス等が直接侵入し躯体・外壁の痛みや建物の寿命につながりますので、シーリング等で補修をおこない、塗装をしていきます。

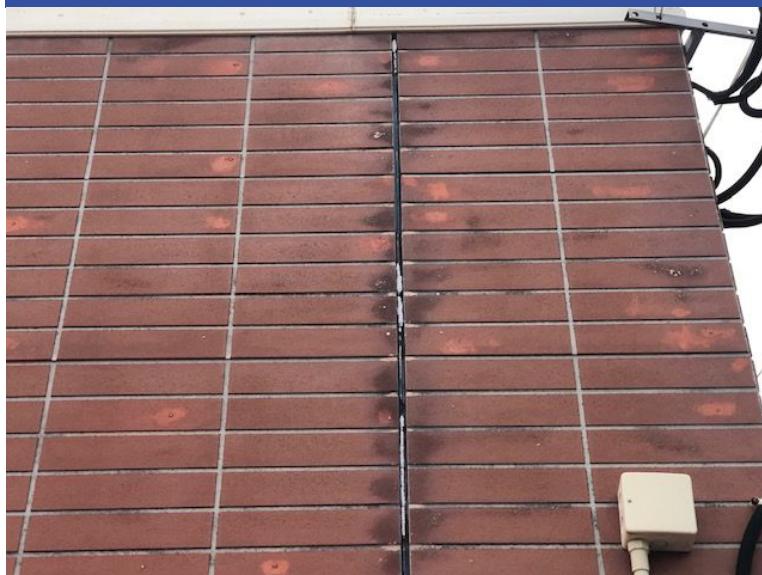
ボードシーリング劣化部

劣化している部分があります。
この部分から雨水や湿気、炭酸ガス等が直接侵入し躯体・外壁の痛みや建物の寿命につながりますので、ボードシーリング部は打替えをおこない塗装をしていきます。

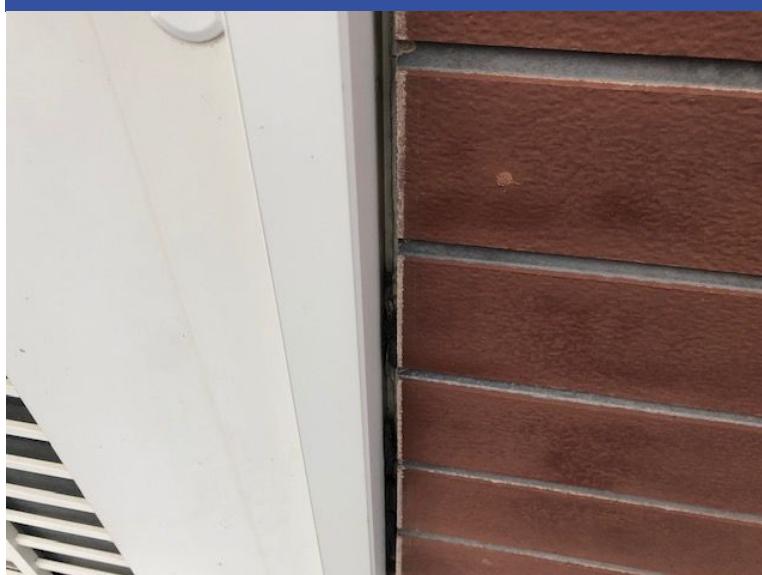
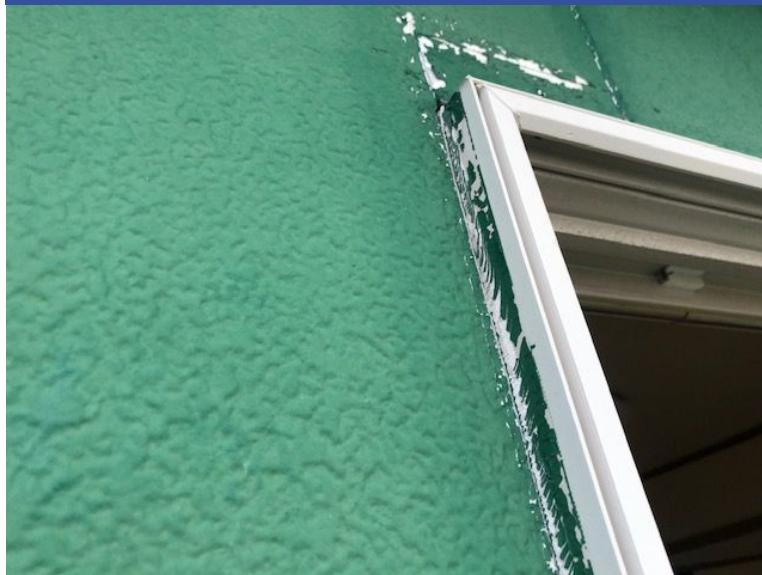
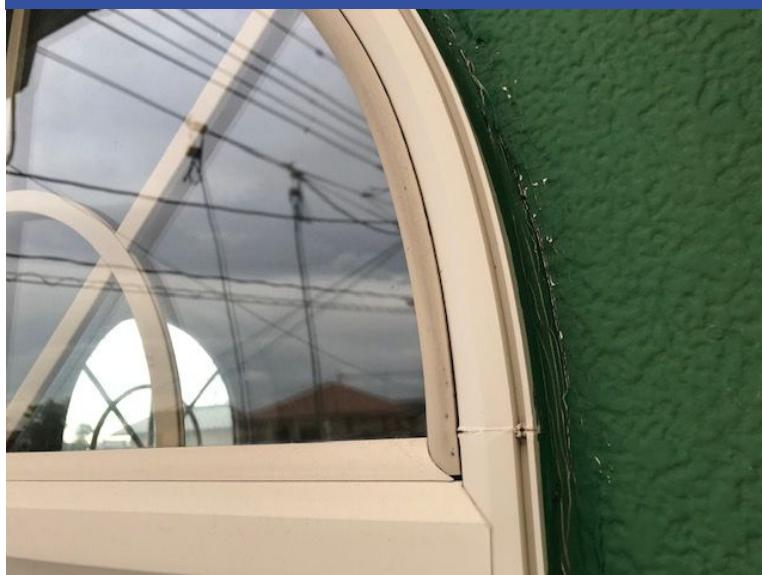
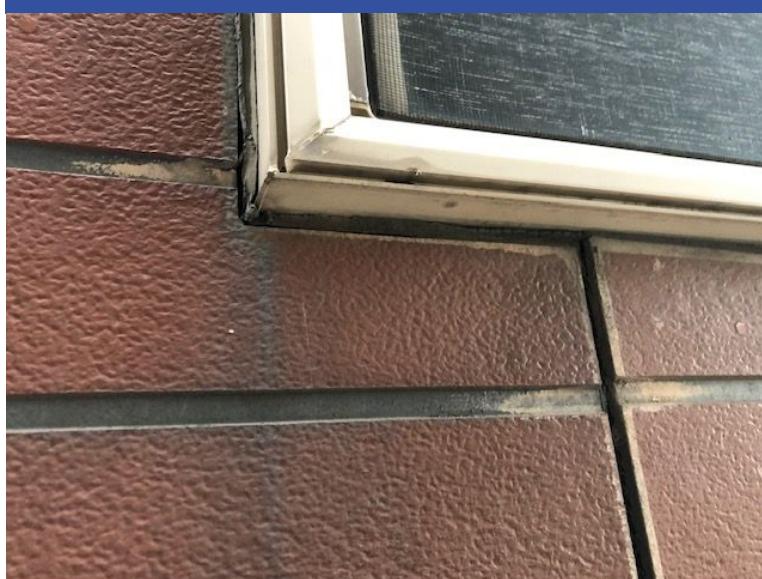
サッシ廻りシーリング部

サッシ廻りや入隅部分も劣化しています。
この部分は深く撤去の際にサッシや外壁を痛めたり、打替え後に雨漏れしてくる場合がありますので、打増しをおこない塗装をしていきます。
※現状雨漏れしている場合は、打替え施工が必要になります。

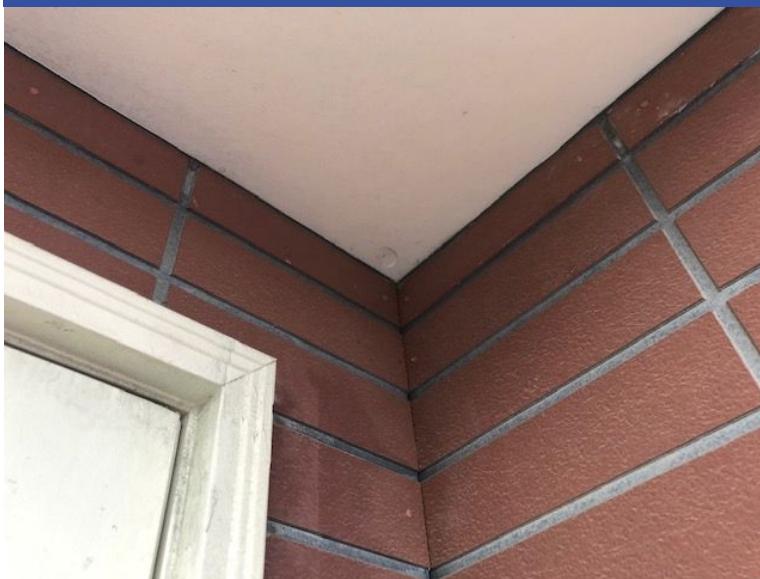
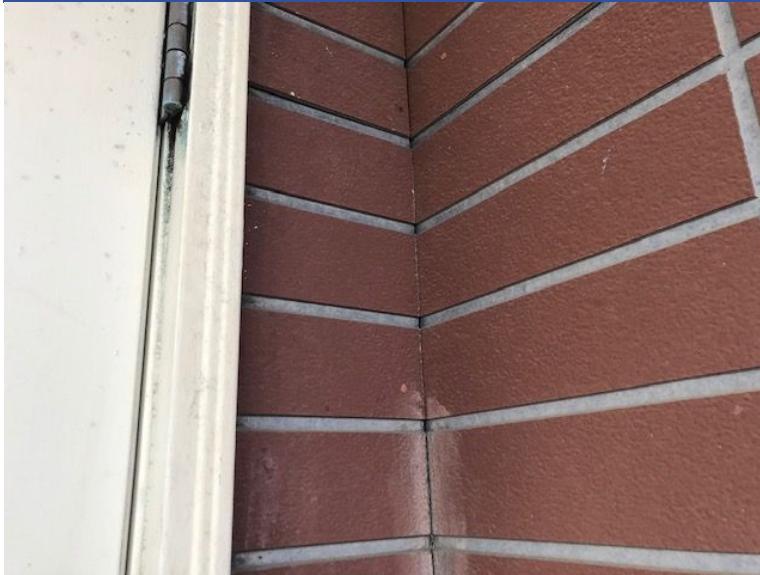
入隅シーリング部

※外壁と軒天の取り合い部もシーリングがあります。
