工事写真報告書

工事箇所 屋根・外壁 塗装工事

工事住所 北九州市 小倉南区 中曽根

工事施工者 ベストホーム株式会社

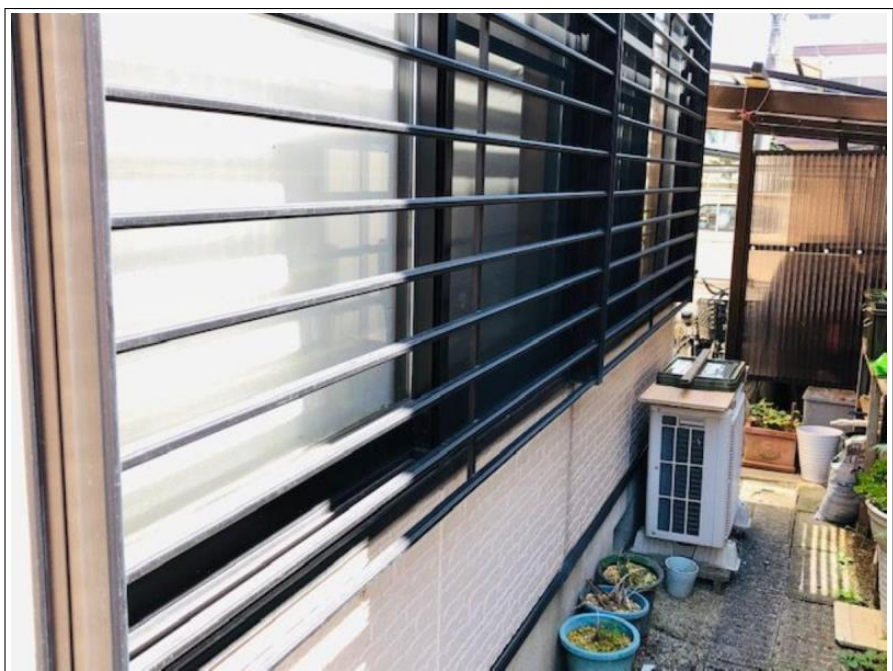
施工前

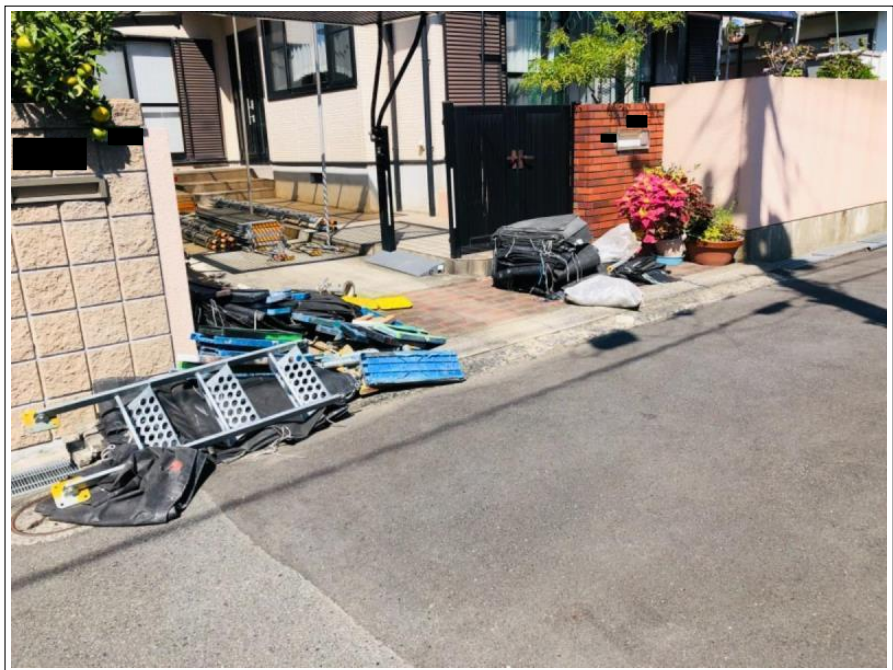
施工前

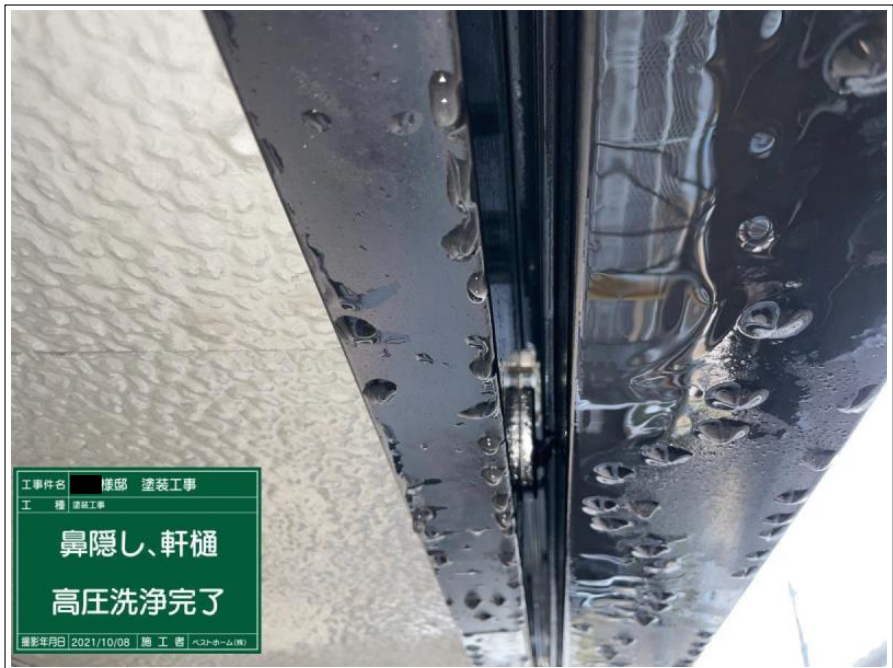
軒樋・鼻隠し

高圧洗浄

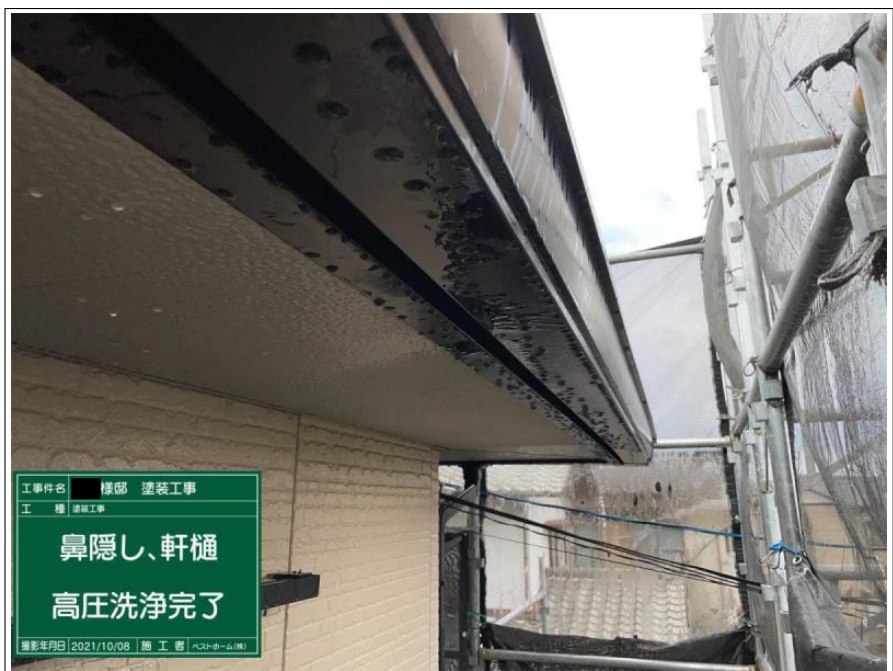
軒樋・鼻隠し

高圧洗浄

完了

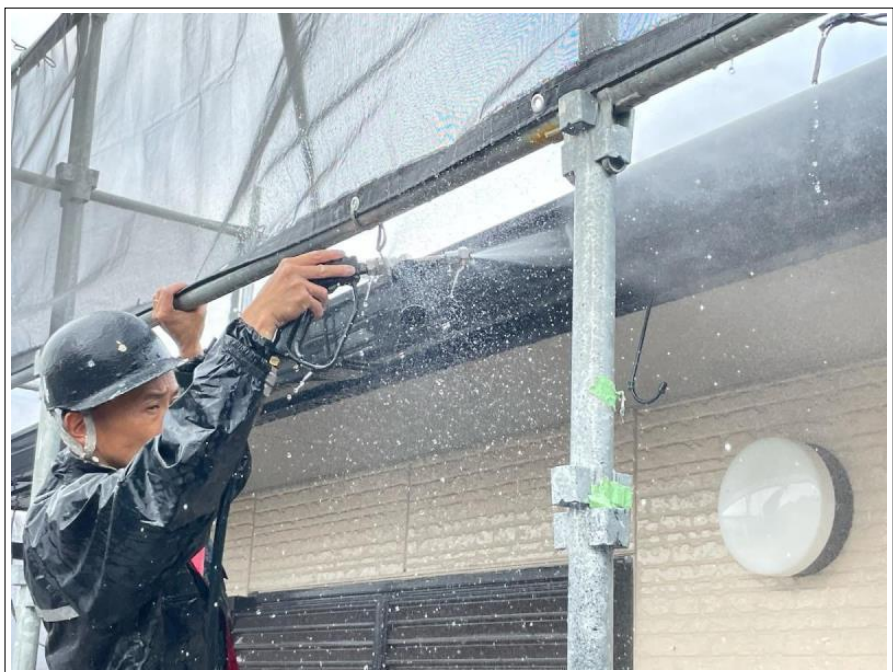
軒樋・鼻隠し

高圧洗浄

完了

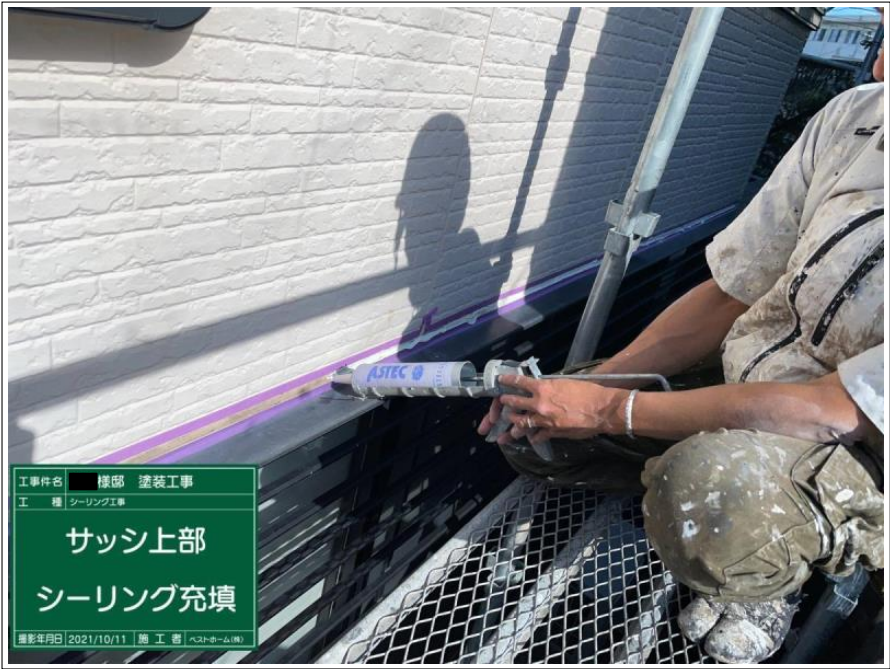
シーリング打ち増し

プライマー塗布

完了

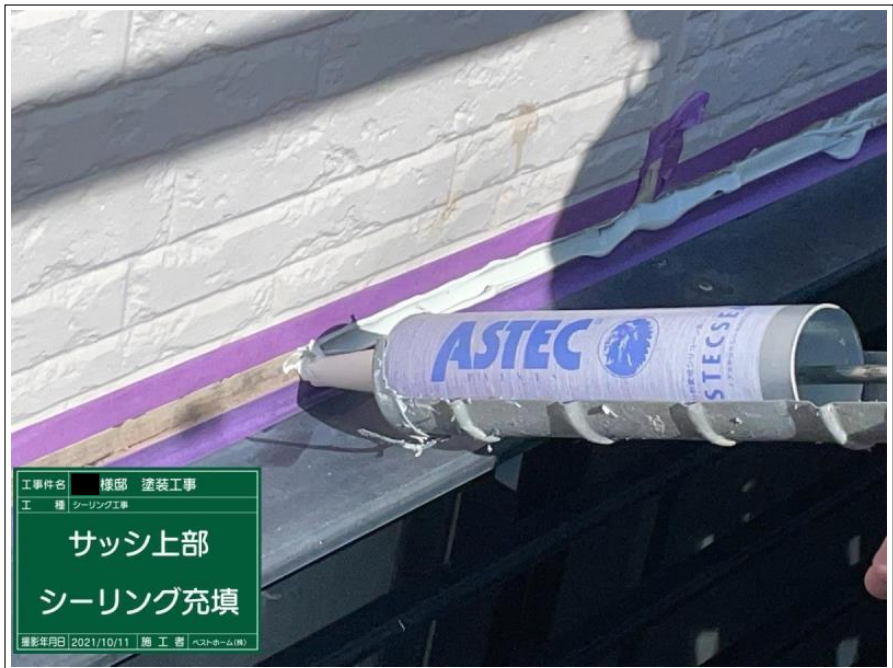
シーリング打ち増し

シーリング充填

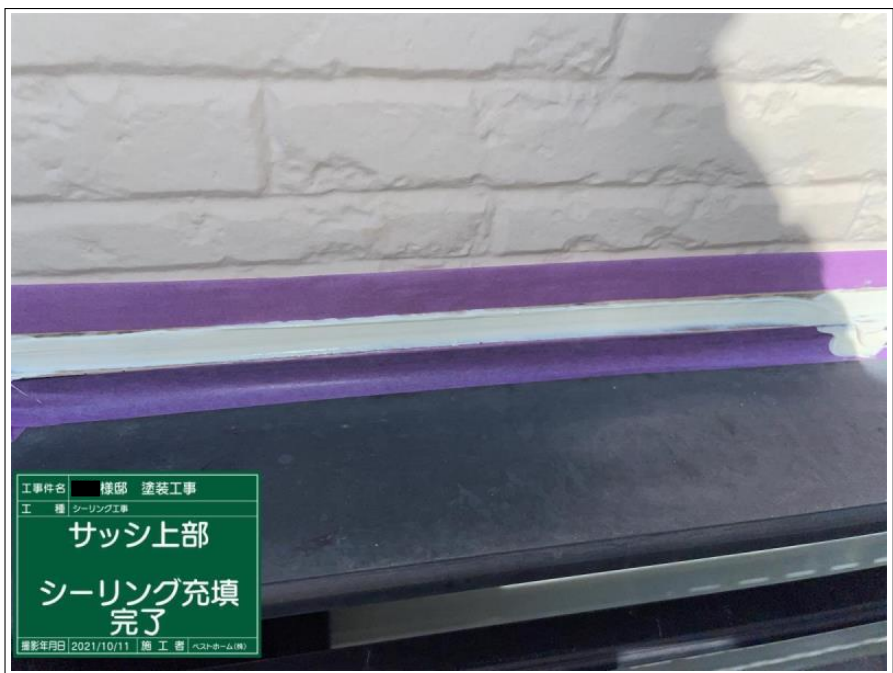
シーリング打ち増し

シーリング充填

施工中

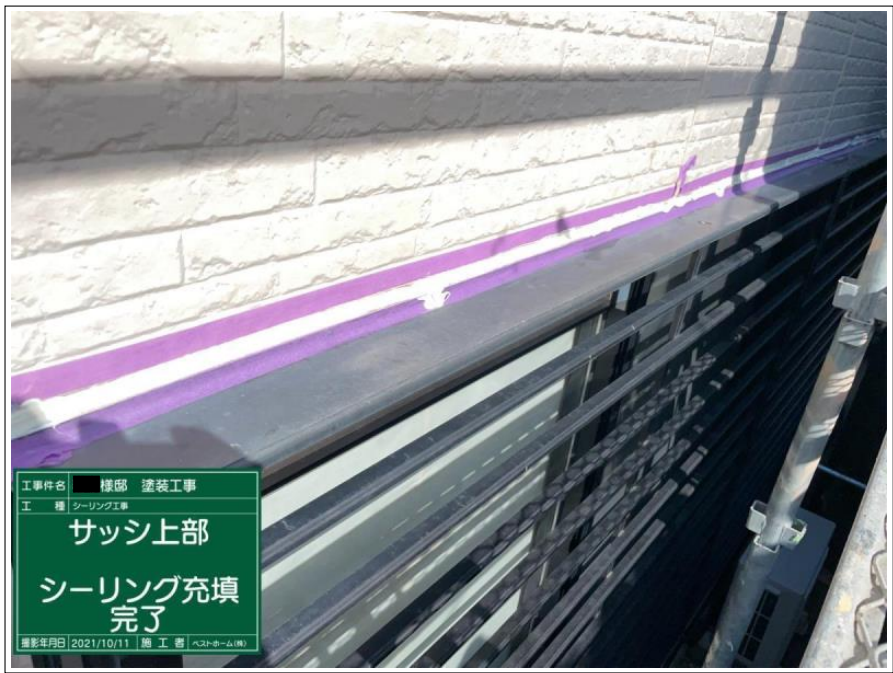
シーリング打ち増し

シーリング充填

完了

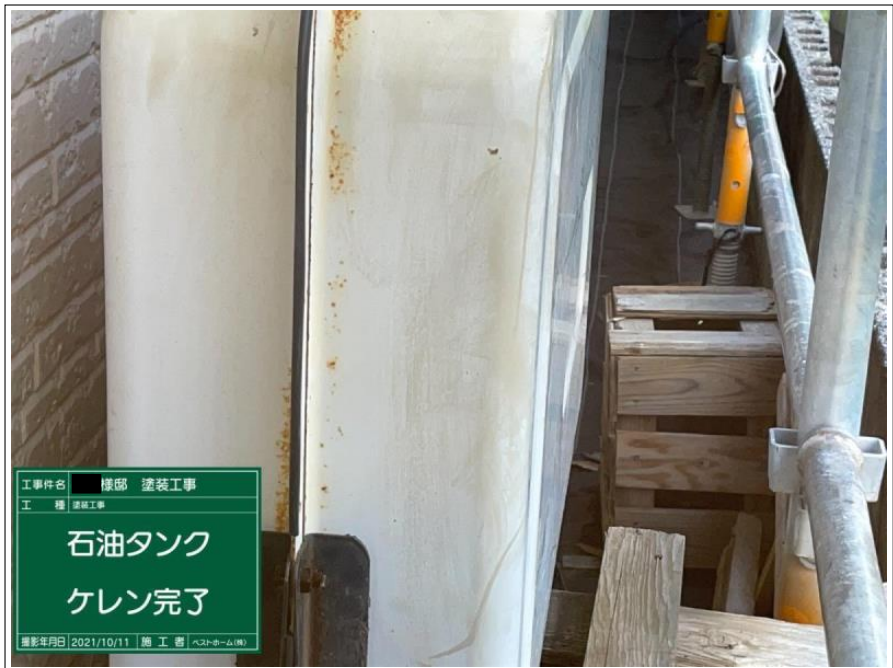
石油タンク

下地処理

ケレン中

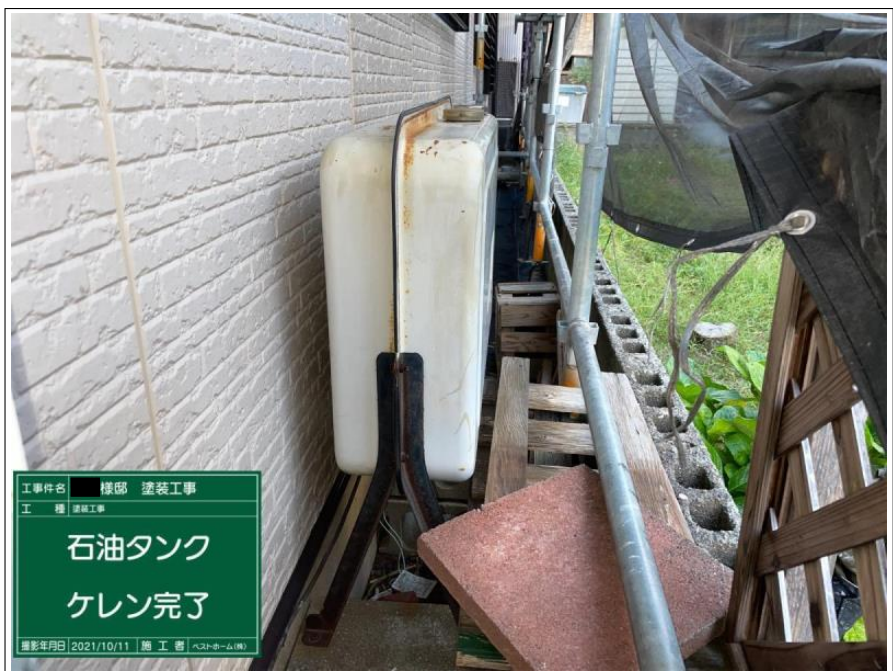
石油タンク

下地処理

ケレン完了

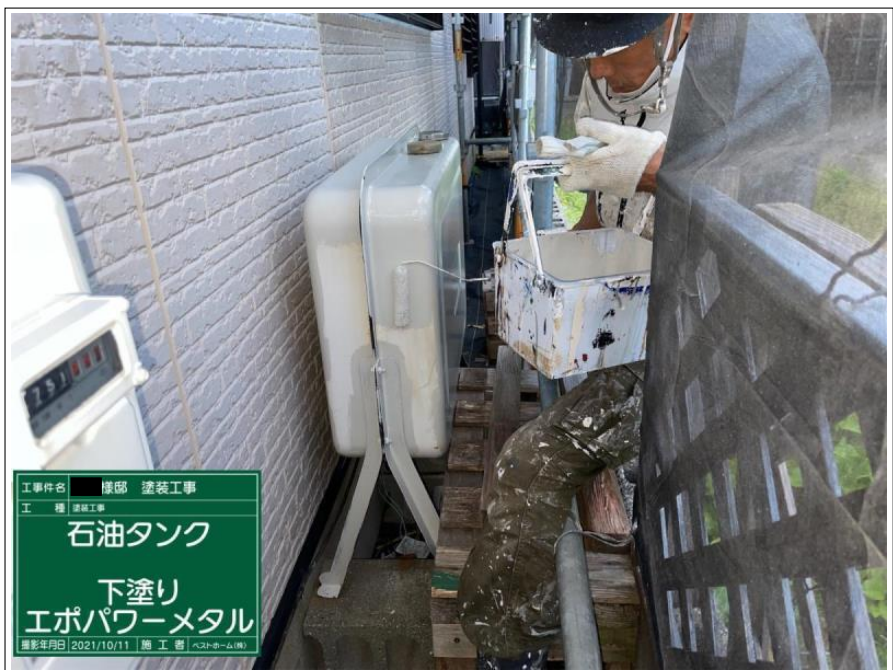
石油タンク

下地処理

ケレン完了
