工事写真報告書

工事箇所 屋根・外壁・その他塗装

工事住所 北九州市 若松区 二島

工事施工者 ベストホーム株式会社

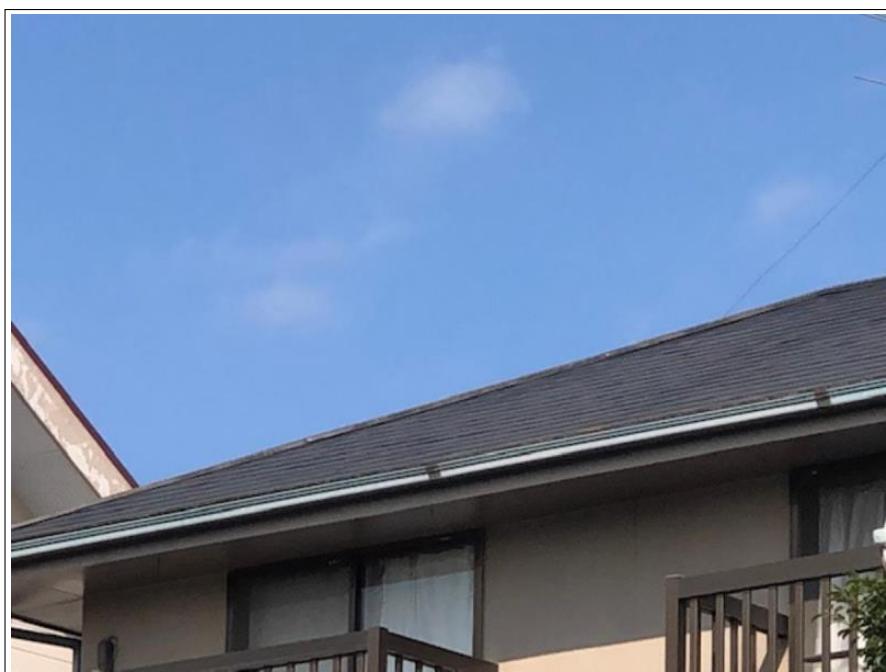
屋根

この素材はセメント: アスベスト(又はハーフ 繊維)が85:15で作られています。

表面の塗装が新築当時はアクリル塗装を焼き付けており、7年ぐらい経過すると表面の防水効果が低下し、だんだん反りや割れが生じてきます。

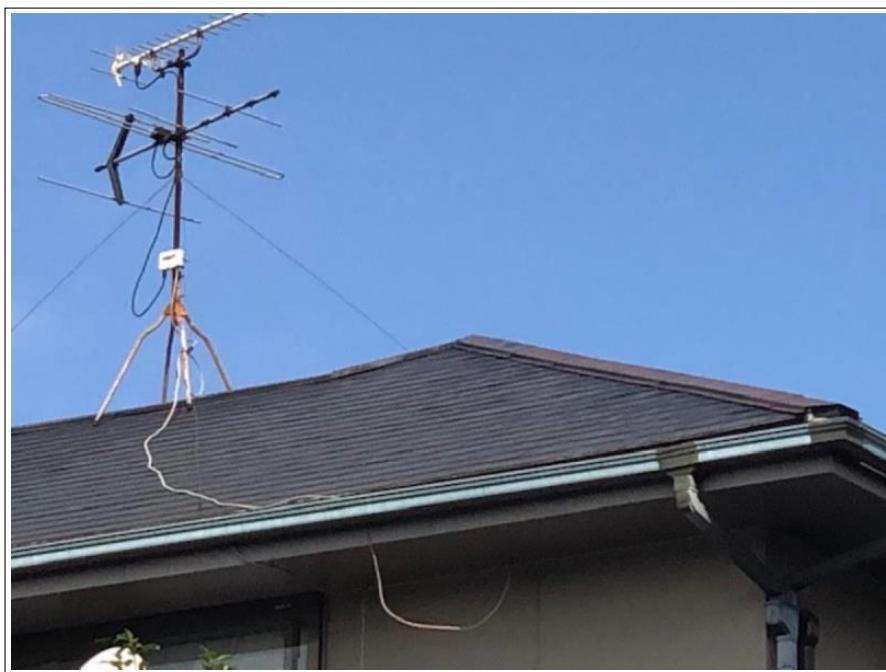
屋根

劣化し割れや反りがひどくなり葺き替えとなると、アスベストが入って
いるので処分費がかなりかかります
ので、早めの塗装と維持をお勧めし
ます。

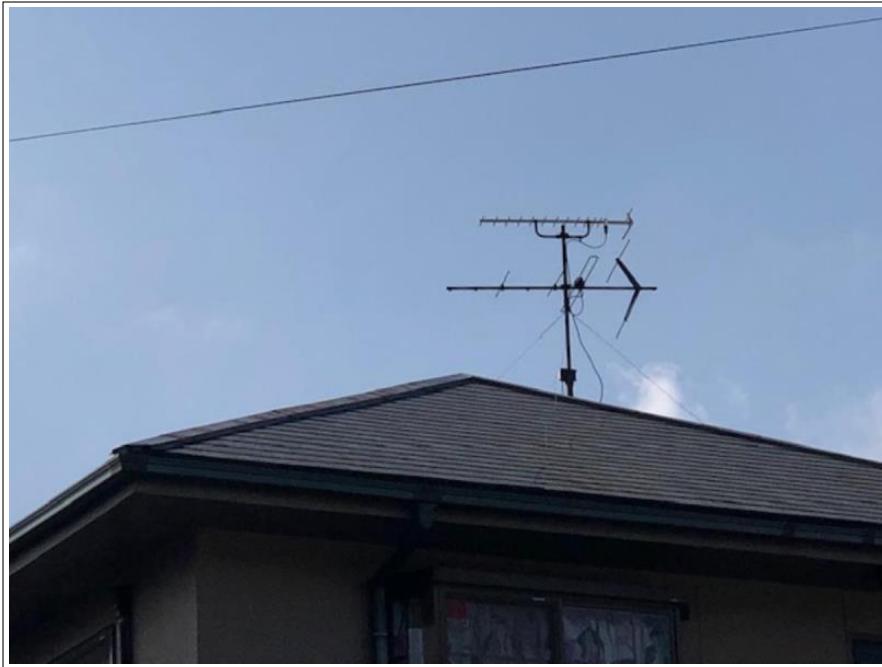
屋根

同上

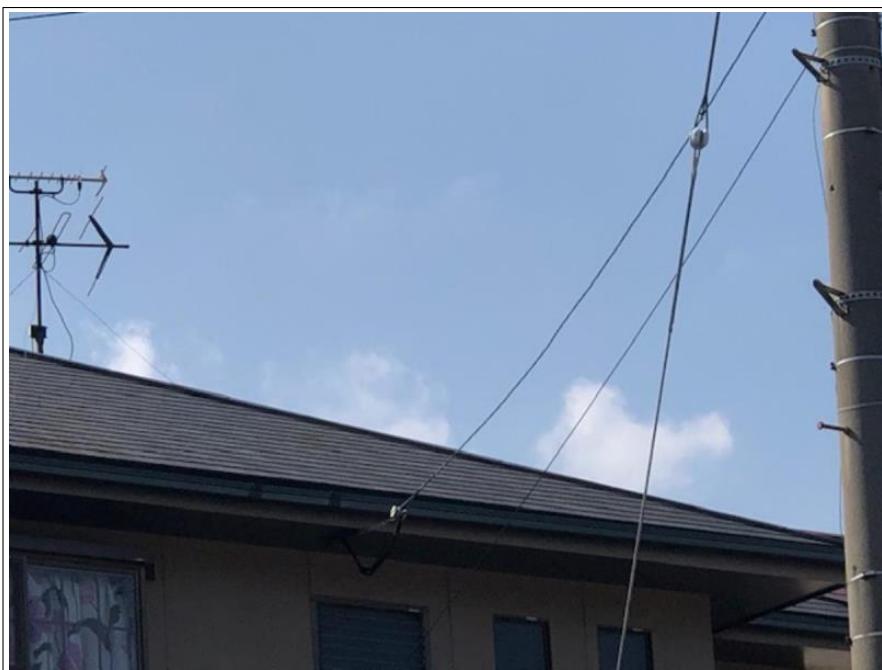
屋根

同上

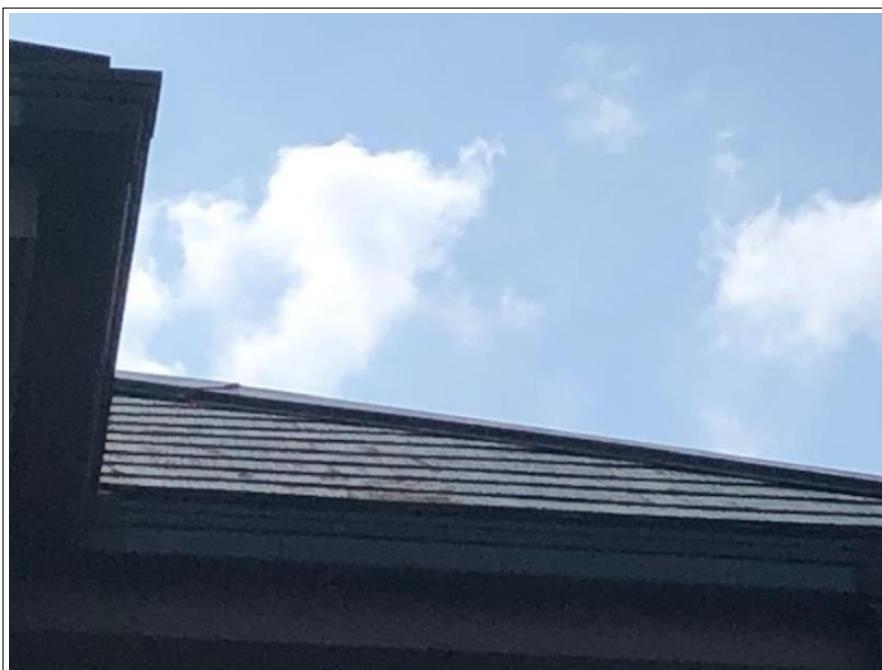
屋根

同上

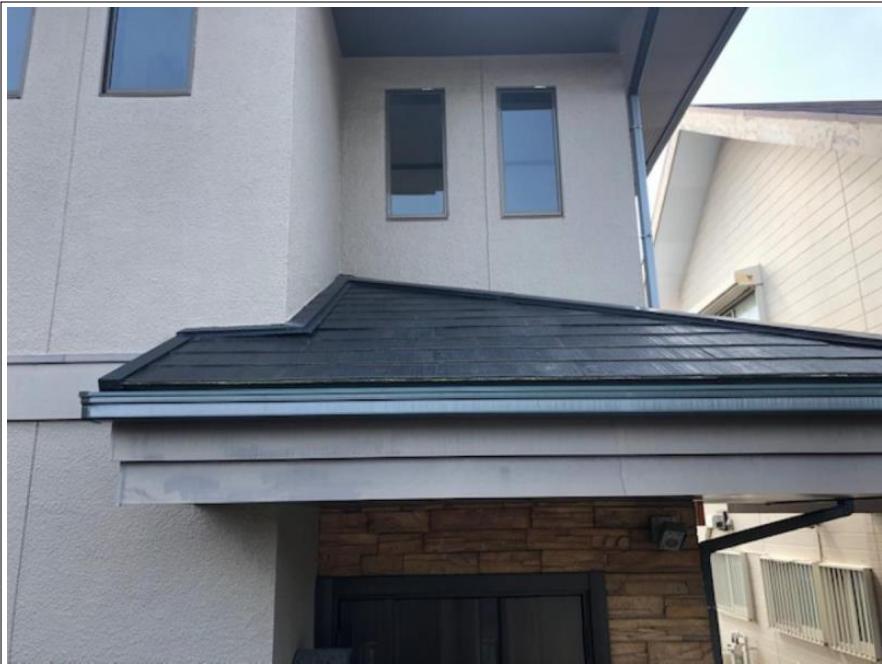
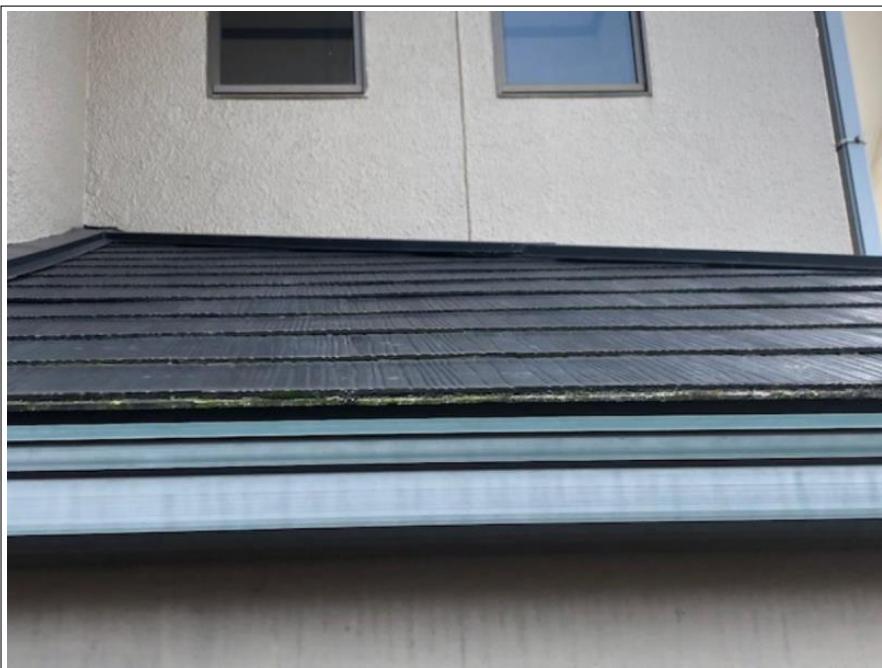
下屋根

同上

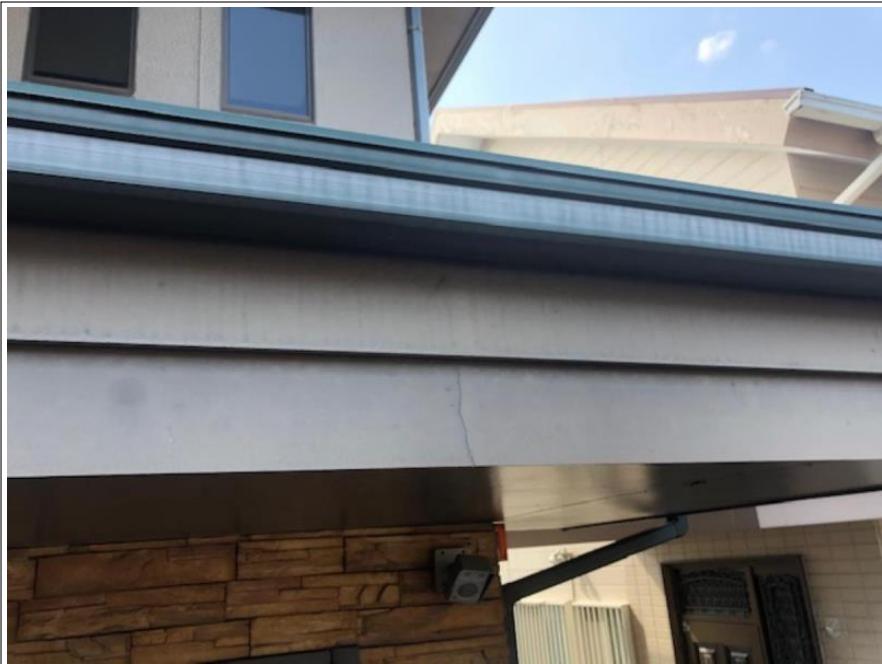
鼻隠し

経年劣化しています。

劣化すると腐食、お住まいの痛みにつながりますので、下塗り・上塗りをおこないます。

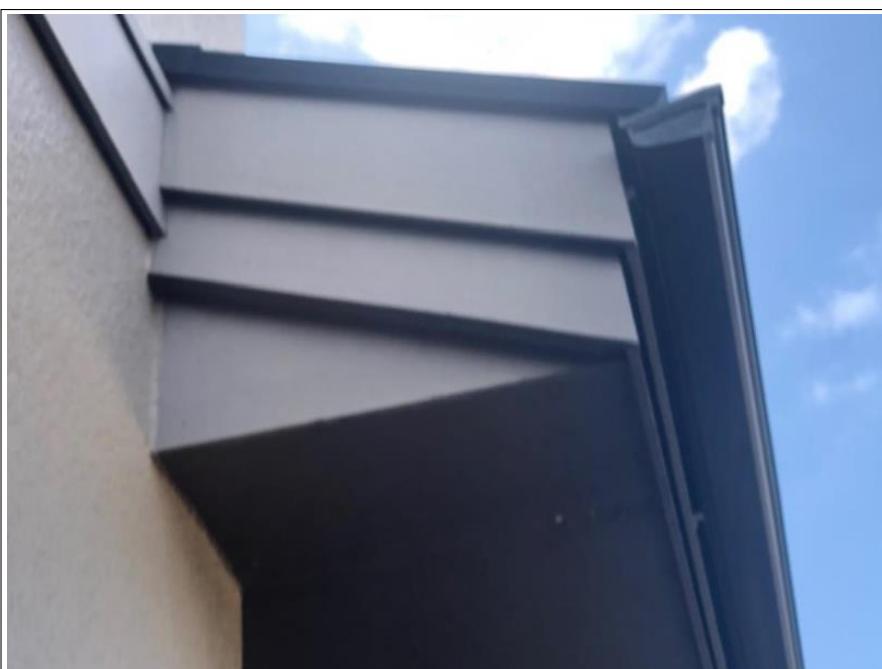
鼻隠し

同上

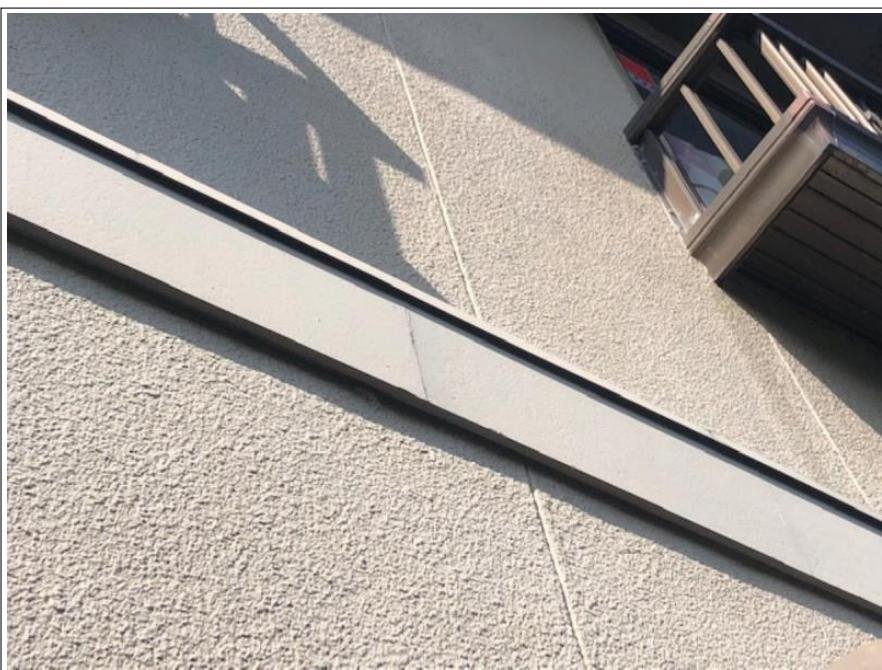
帯

つなぎ目の部分や表面の劣化が目立ちます。

この部分はケレン作業やシーリング補修等で下地処理をおこない、塗装をしていきます。

※帯の上部はシーリング三角打ちをする必要があります。

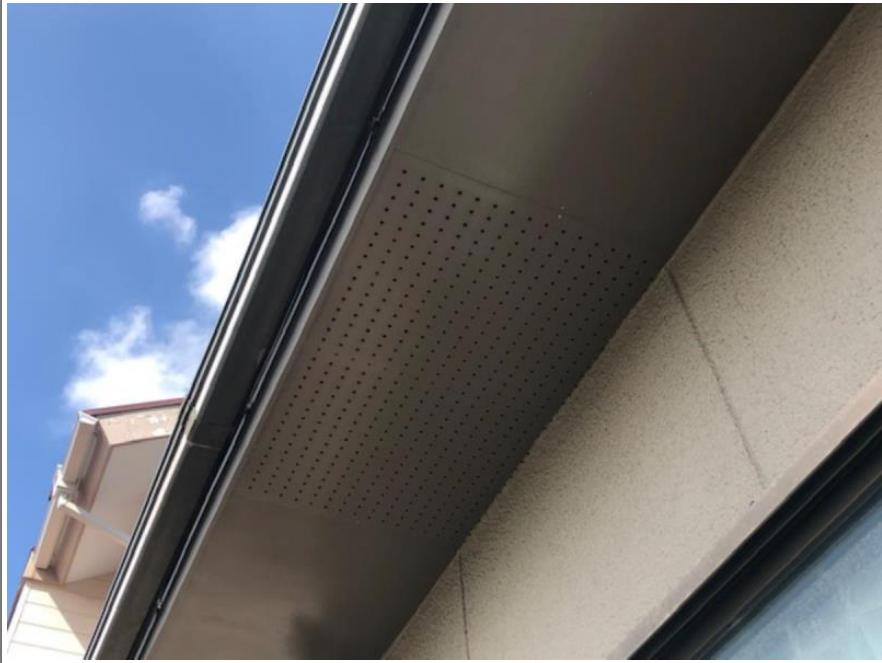
軒天

経年劣化しています。

この部分は、通気性の良い軒天専用の塗装をしていきます。

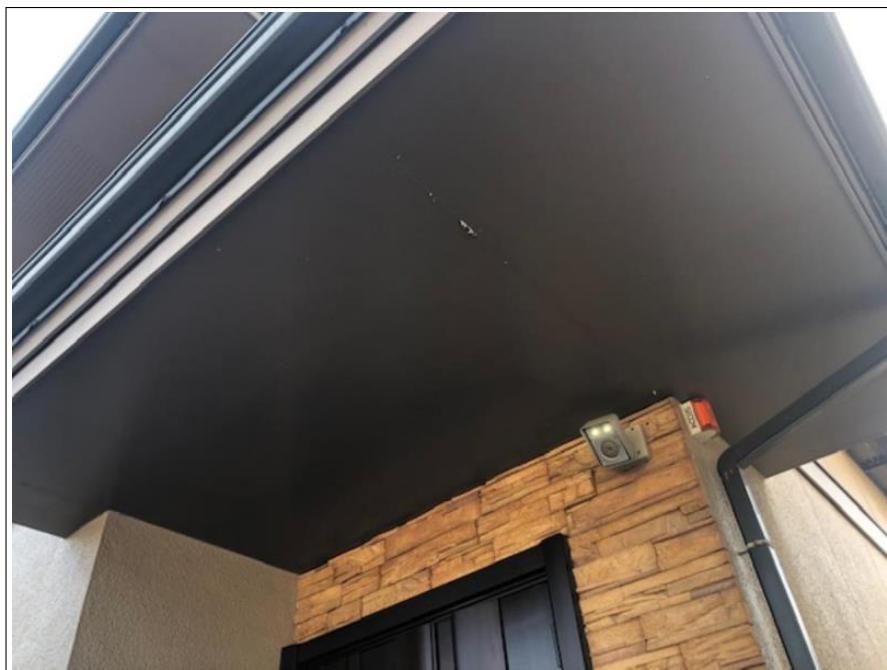
軒天 剥離部

同上

※ 旧塗膜の剥離が見られます。このまま塗装をしても旧塗膜から剥がれる恐れがありますので、密着の悪い旧塗膜は除去、塗装をおこないます。

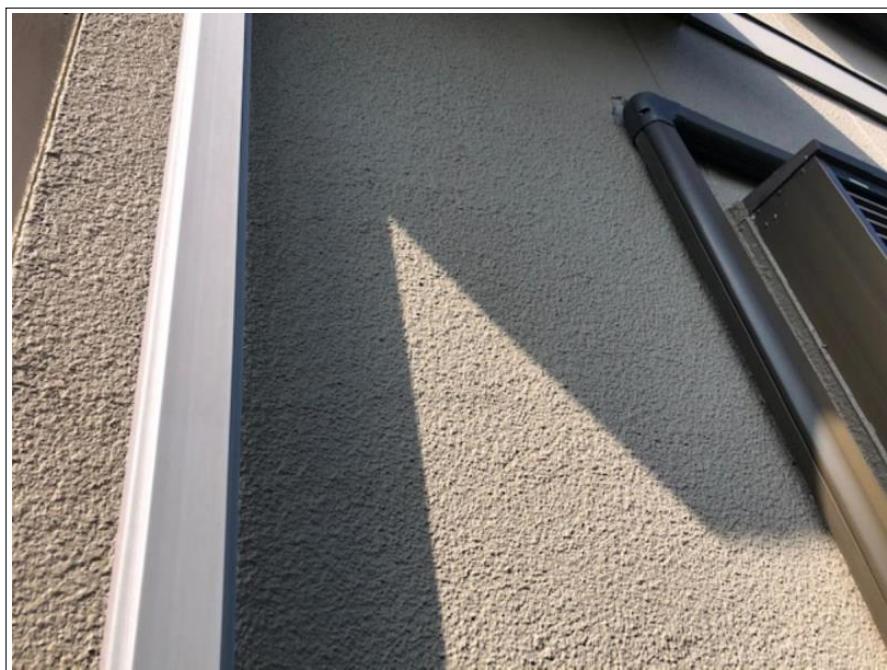
樋・ダクトカバー

この部分は塩ビ素材になります。

劣化すると割れが生じたりすることがありますので、塩ビ専用の下塗りをおこない塗装をしていきます。

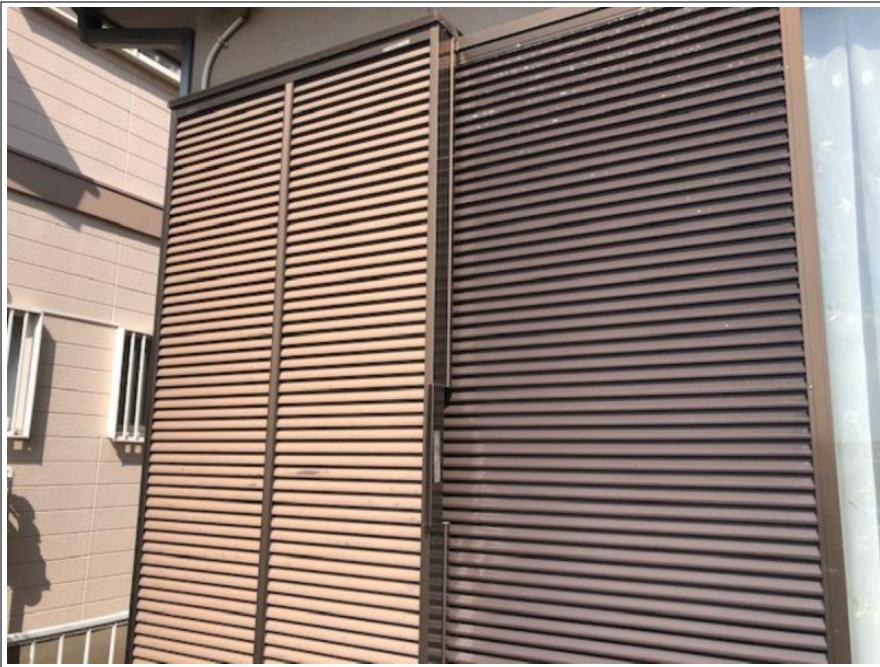
雨戸

こちらは鉄・スチール素材になります。

劣化進むと腐食やサビの発生がしてきますので、劣化が進む前のメンテナンスをお勧め致します。

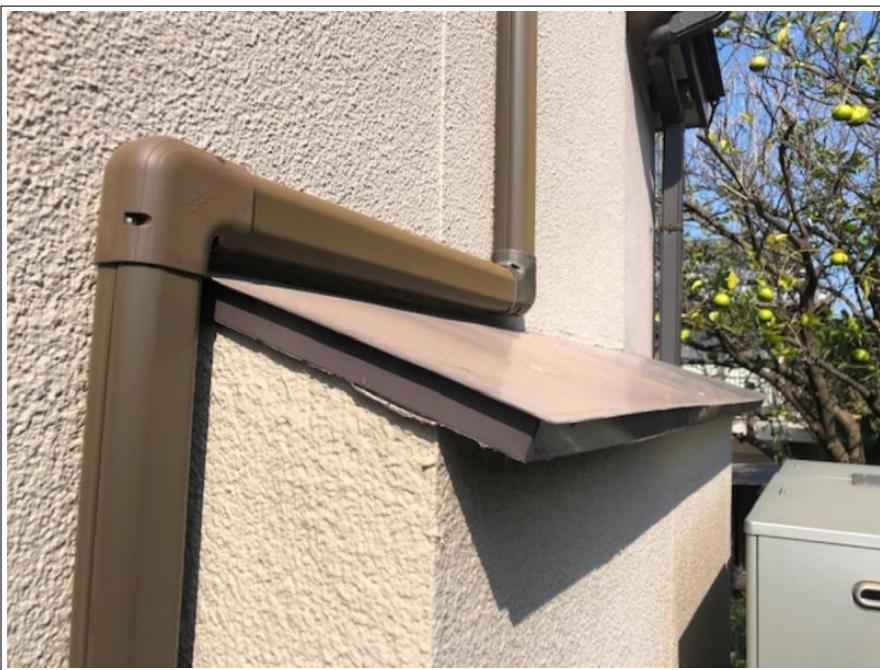
小庇

同上

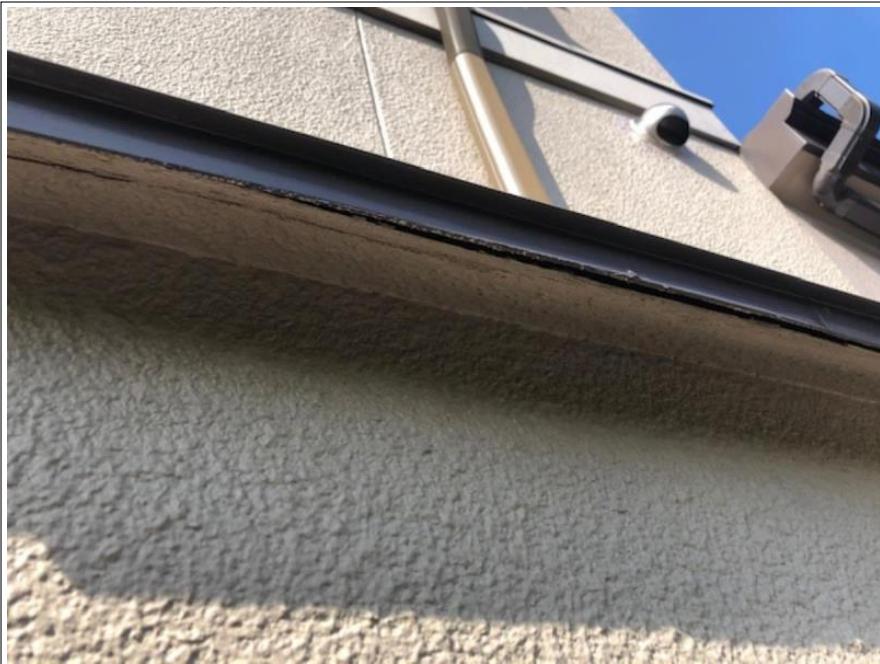
小底

同上

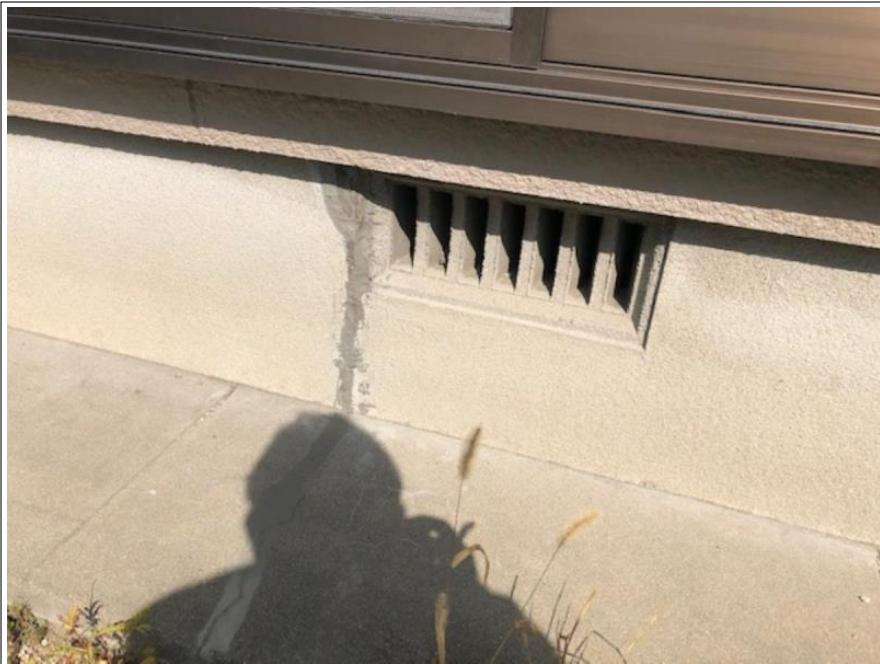
基礎

アルカリ性のコンクリートは空気中の二酸化炭素や酸性雨と結合することによって徐々に中性化されます。

中性化されたコンクリートは表面にヒビが入るだけでなく、内部の鉄筋の腐食や膨張につながり構造物の性能低下につながりますので、シーリング等で補修をおこないます。

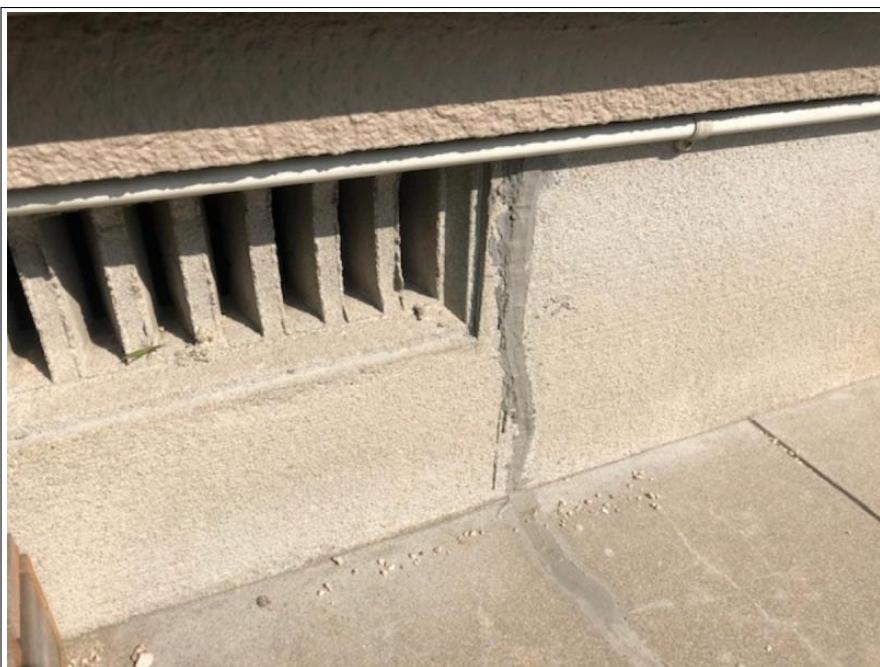
基礎

0.3mm以上のクラックは、シーリング材等での補修が必要になります。

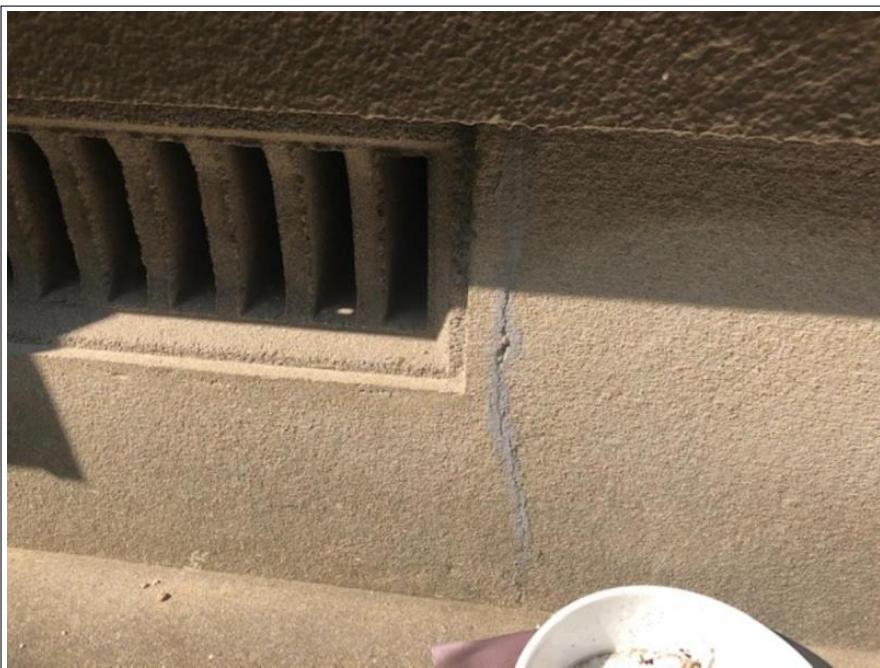
基礎

同上

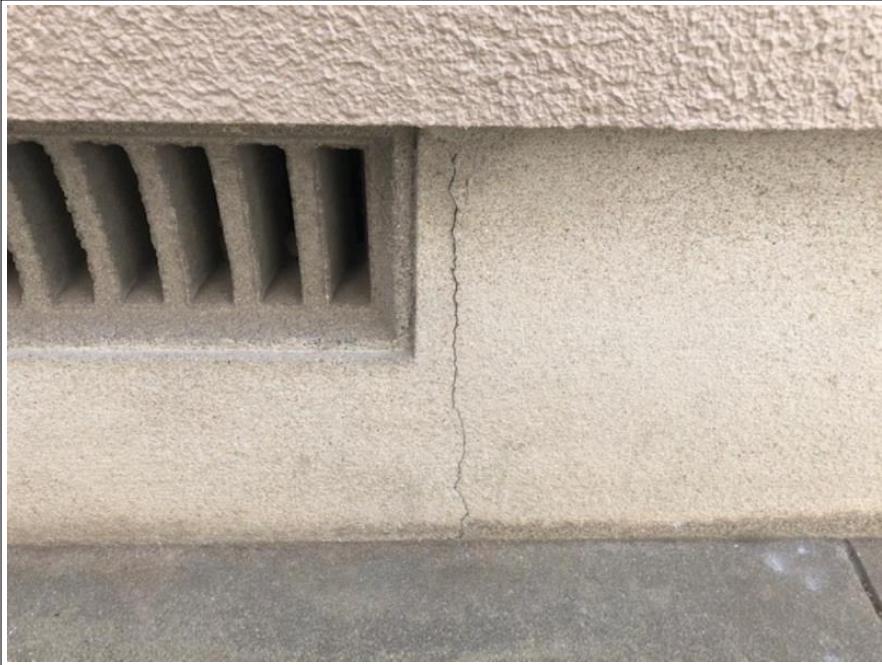
基礎

同上

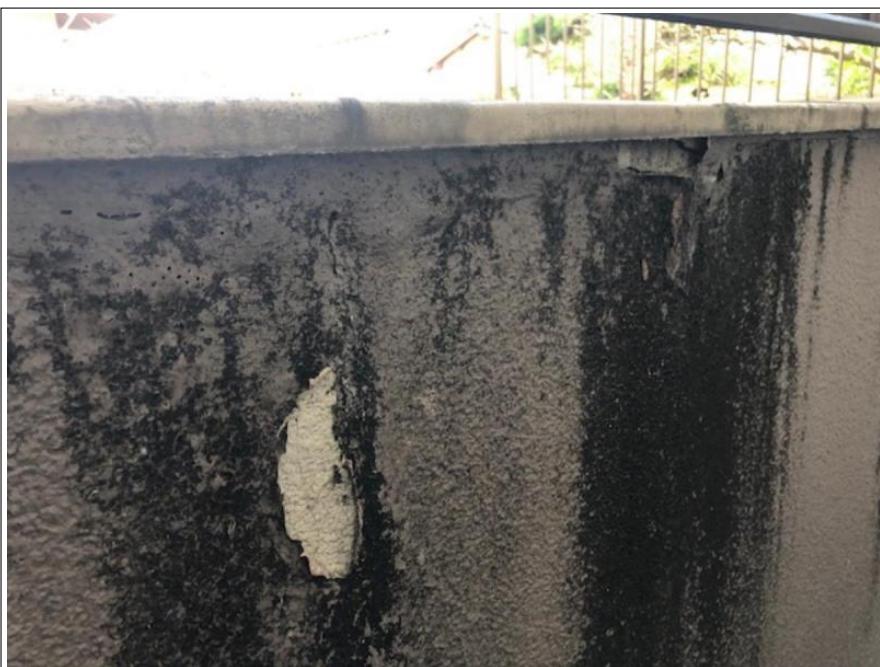
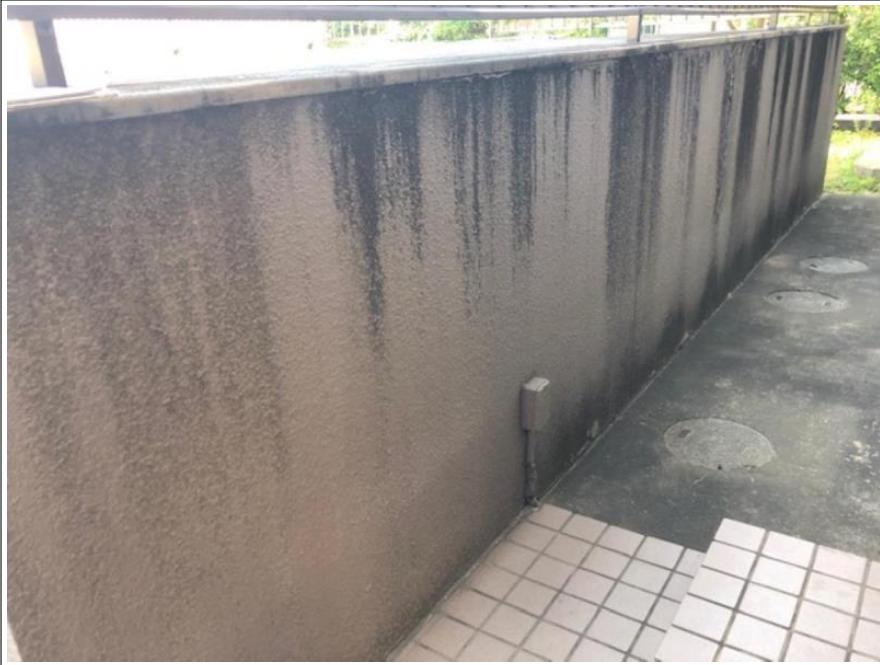
車庫壁 カビ発生

カビの発生が見られます。

カビの上にいくら良い塗装をしても、カビの根が残っている以上塗膜を突き破って表面化してきますので、カビの根を抑える必要があります。

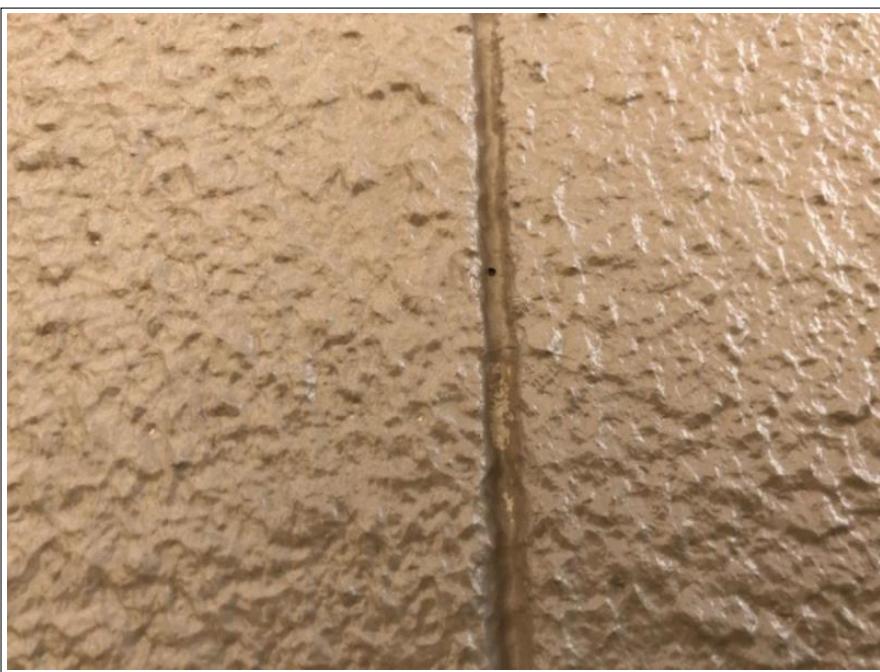
外壁 現状

以前の塗装で上塗がしっかりと施されなく、下地が透けてる部分があります。

この状態は塗膜が無い状態になり、表面から水を吸ってしまい外壁や躯体の傷みにつながりますので、早めの塗装としっかりと膜厚を付ける事をお勧め致します。

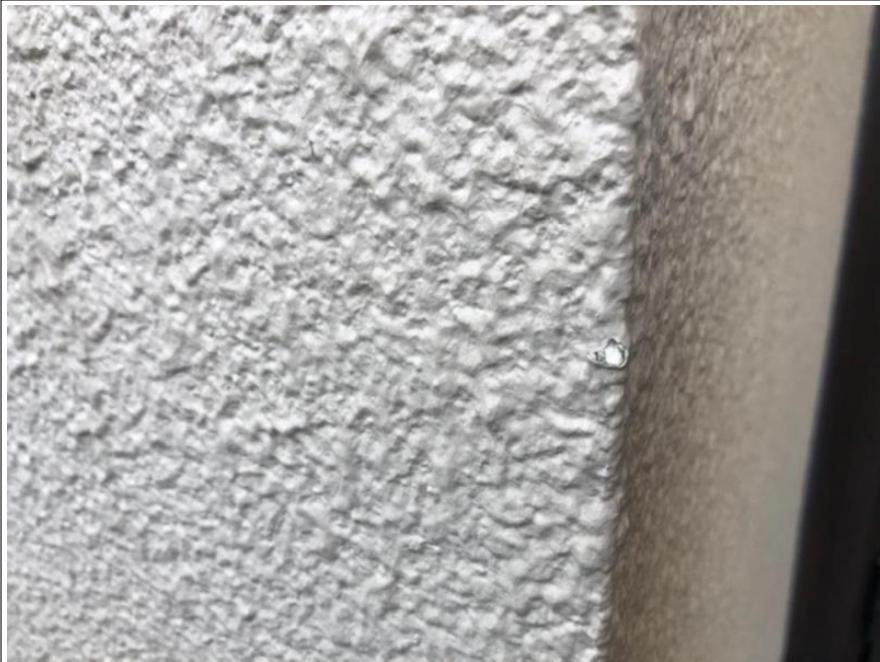
外壁 剥離部

旧塗膜の剥離や外壁の劣化が見られます。

この状態になると直接水や湿気を吸い込んでしまい、外壁や中の躯体の痛みにつながりますので、早めの塗装をお勧めします。

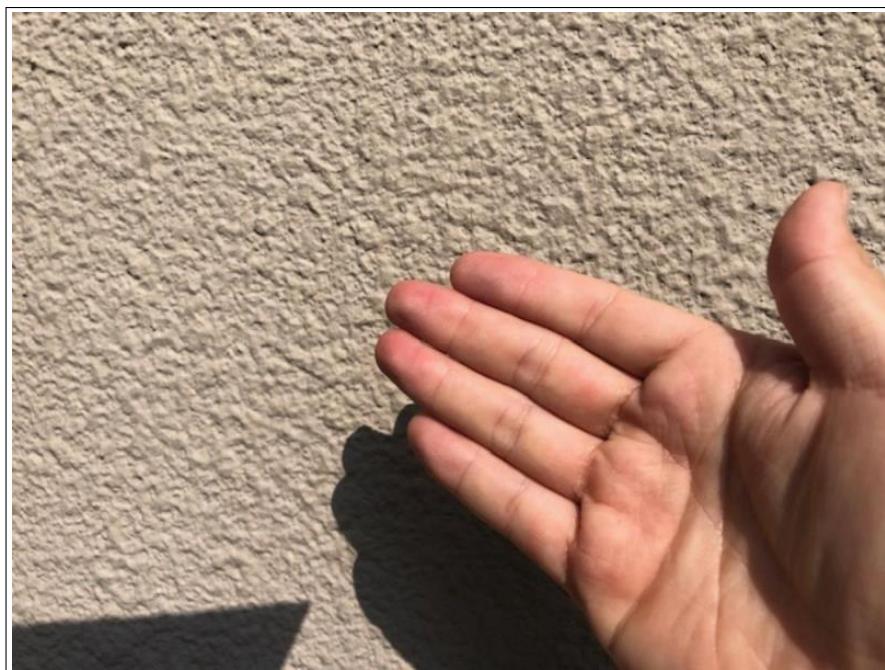
外壁 チョーキング現象

紫外線などにより塗膜の表面が劣化し、チョークの粉状のような状態になっています。この状態になると表面から水や湿気を吸い込んでしまい、外壁や中の躯体の痛みにつながりますので、早めの塗装をお勧めします。

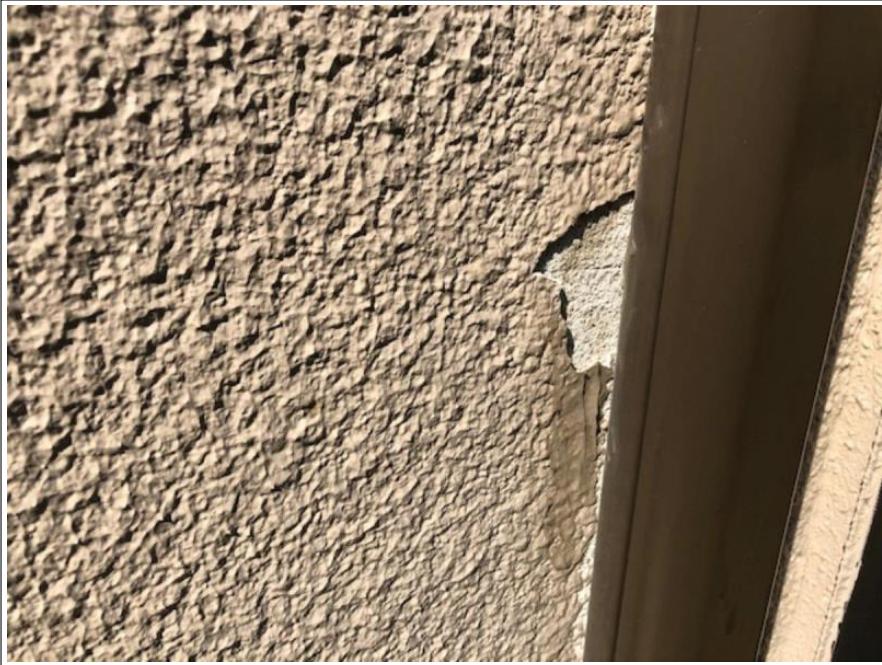
外壁 破損部

同上

※補修部の表面は既存部と異なりますので、ローラー肌合わせでぼかして塗装を仕上げていきます。

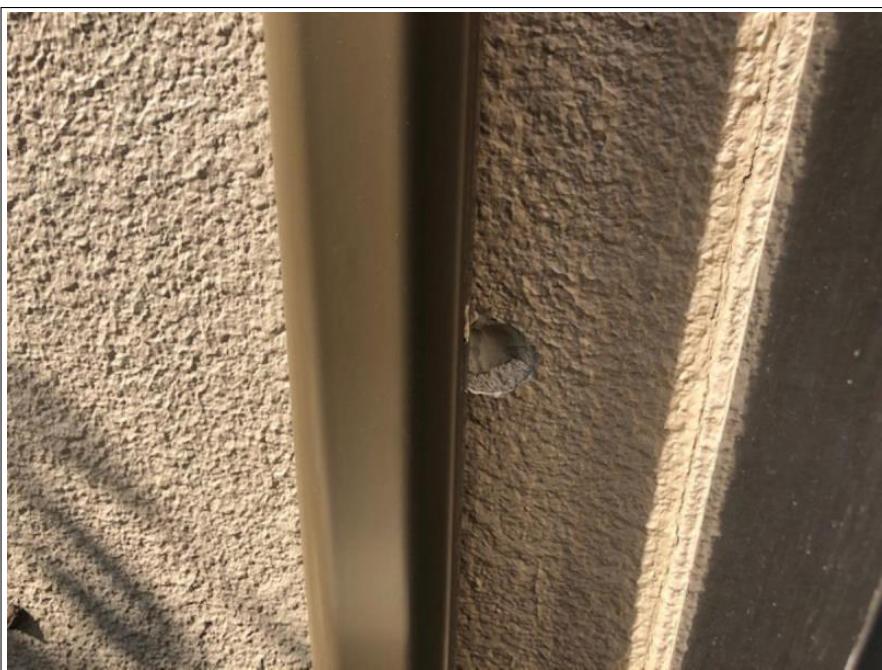
外壁 破損部

同上

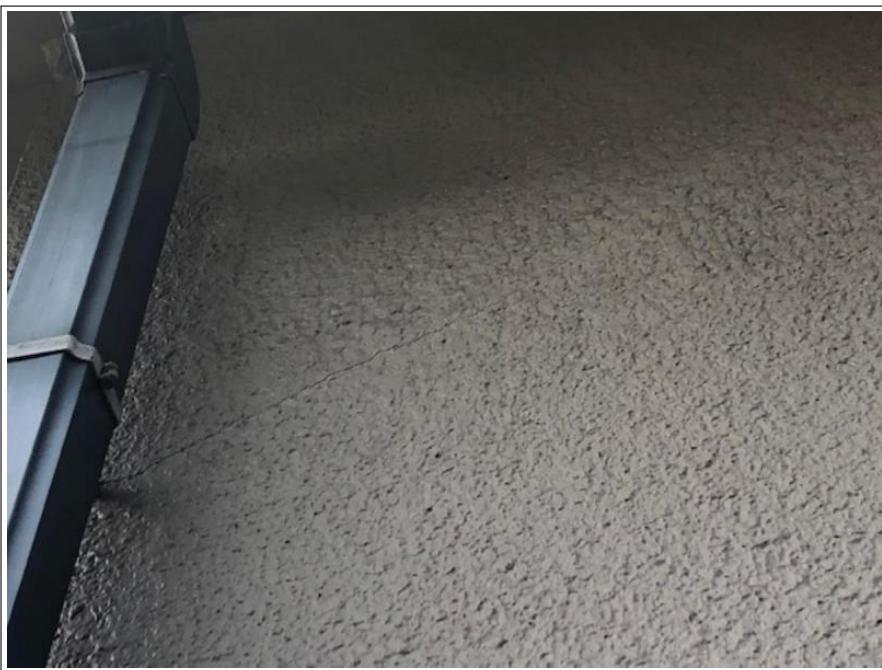
外壁 クラック部

劣化している部分があります。この部分から雨水や湿気、炭酸ガス等が直接浸入し躯体・ボードの痛みや建物の寿命に繋がりますので、下塗りやシーリング材等で補修をおこない、塗装をしていきます。

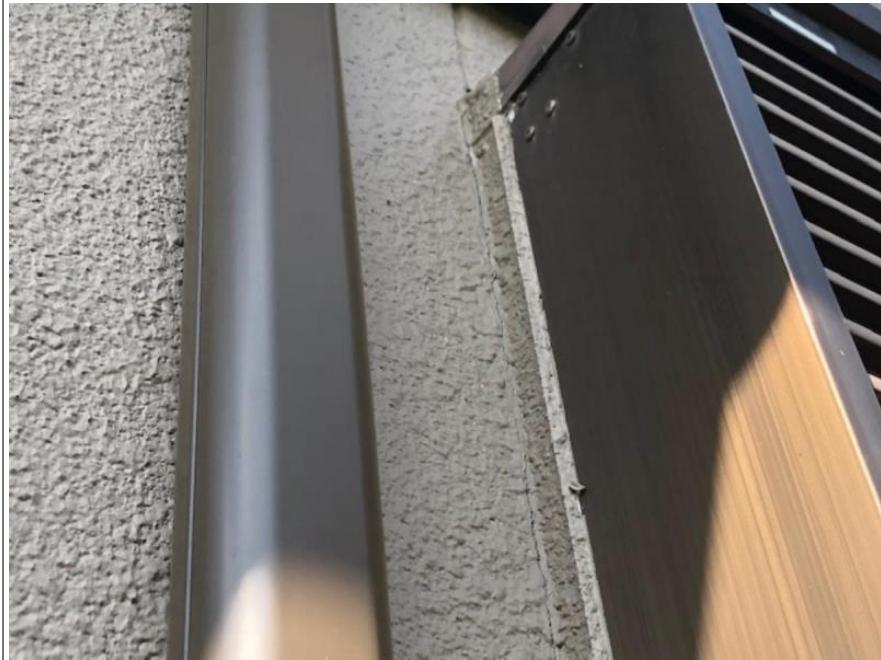
外壁 クラック部

同上

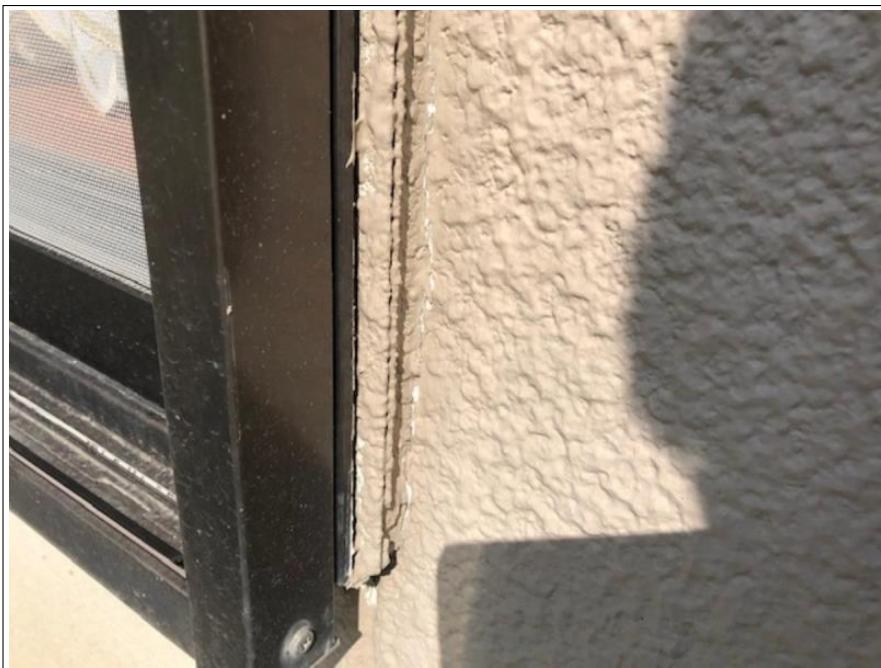
外壁 クラック部

同上
