# 工事写真報告書

工 事 箇 所 屋根・外壁・付帯 塗装工事

工事住所 北九州市 小倉北区 原町

工事施工者 **ベストホーム株式会社**

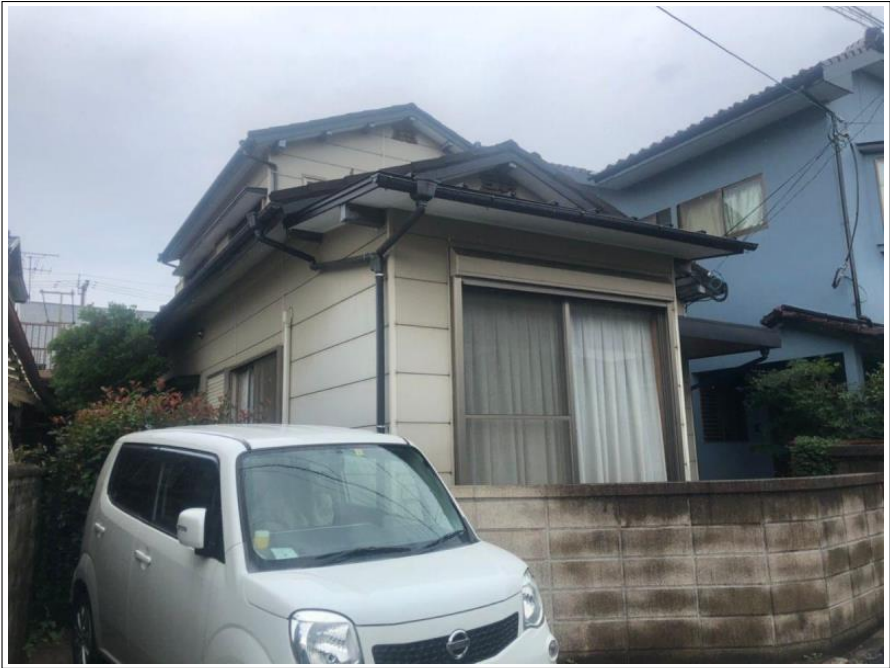
施工前

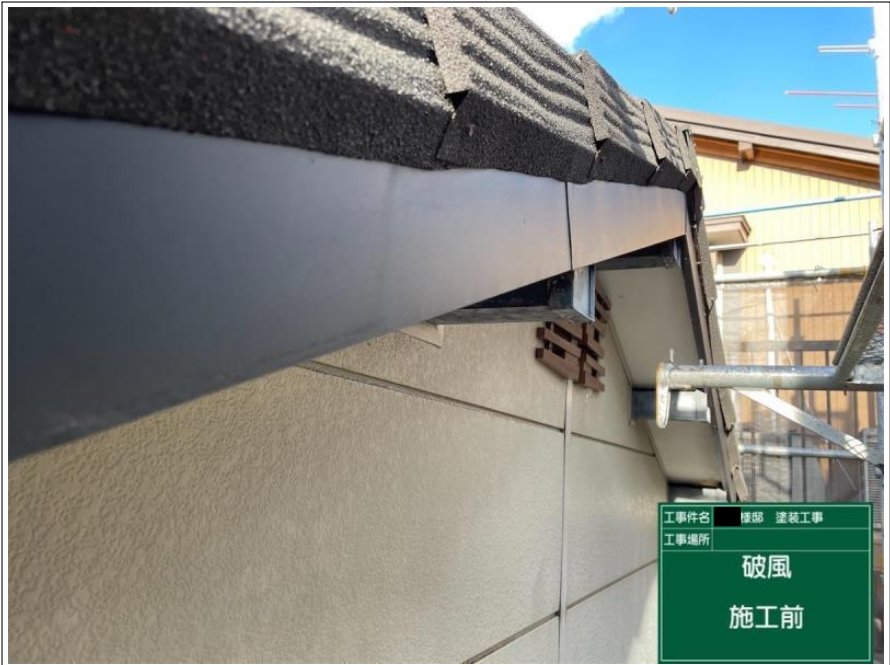
破風

施工前

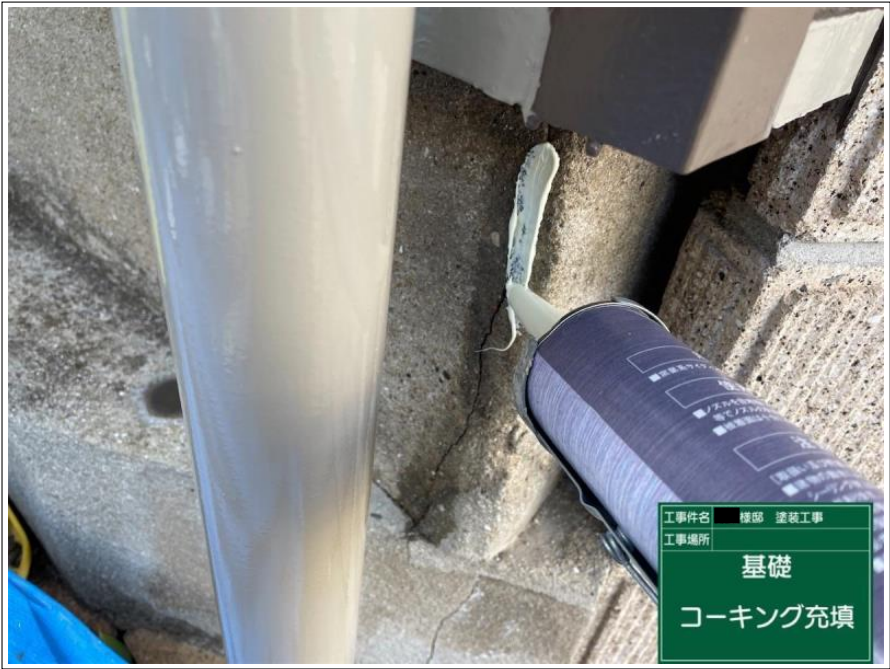
基礎 クラック部

シーリング充填

施工中

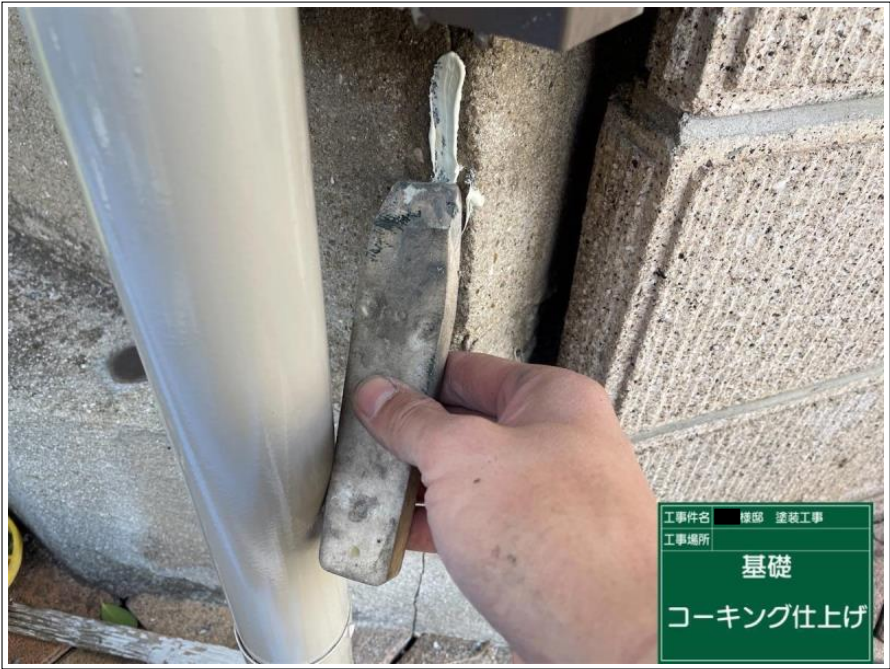
基礎 クラック部

シーリングヘラ押さえ

施工中

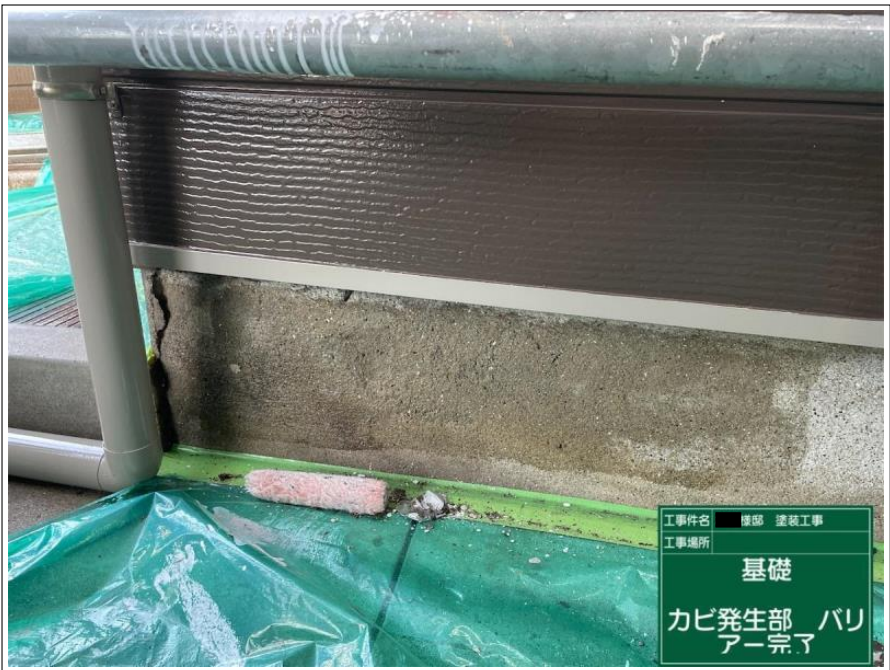
基礎 カビ発生部②

防カビ下塗り

バリアー塗布

完了
