# 工事写真報告書

工事箇所 外壁及び付帯 塗装工事

工事住所 遠賀郡 岡垣町 公園通り

工事施工者 ベストホーム株式会社

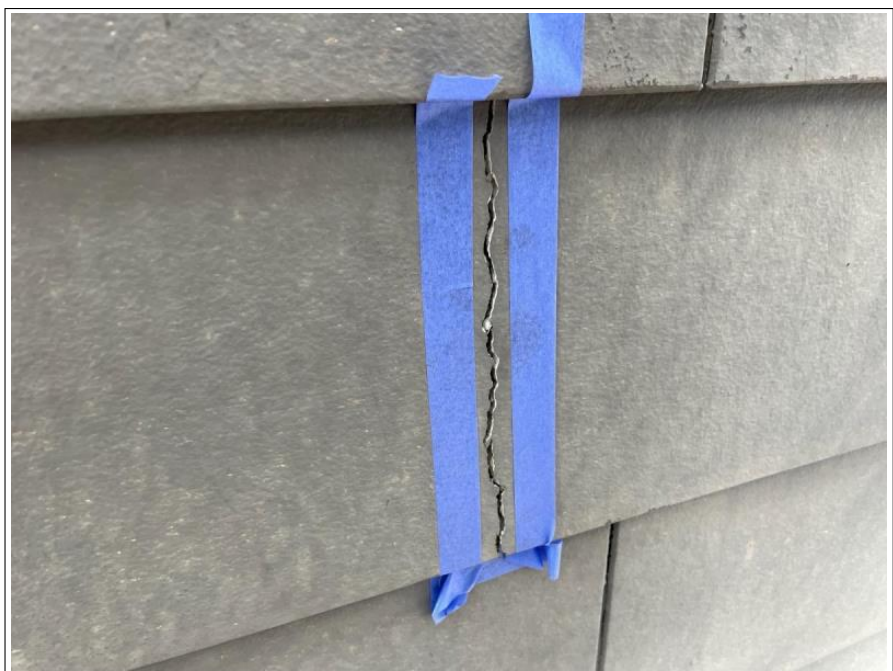
外壁 クラック部

施工前

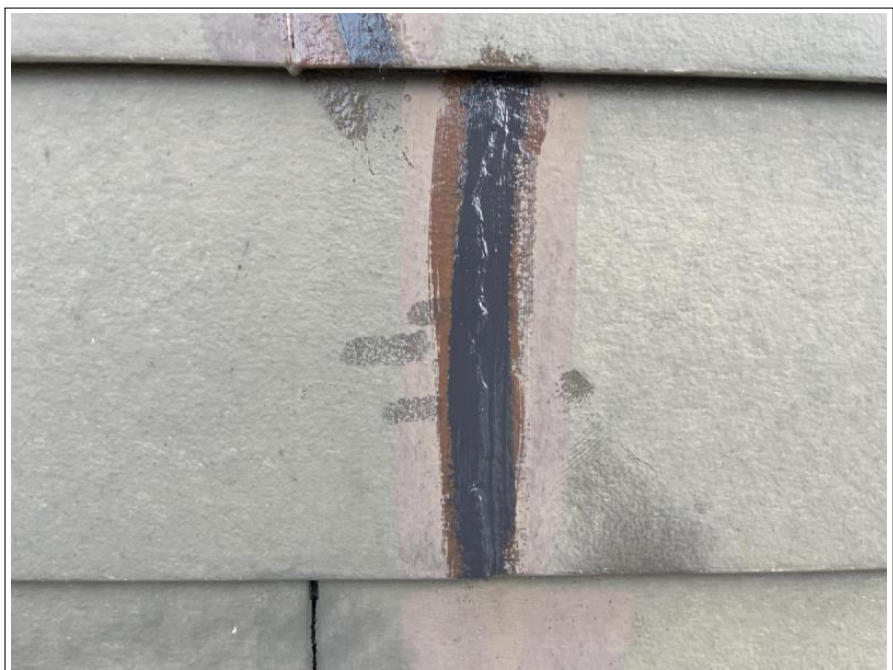
外壁 クラック部

シーリング補修

完了

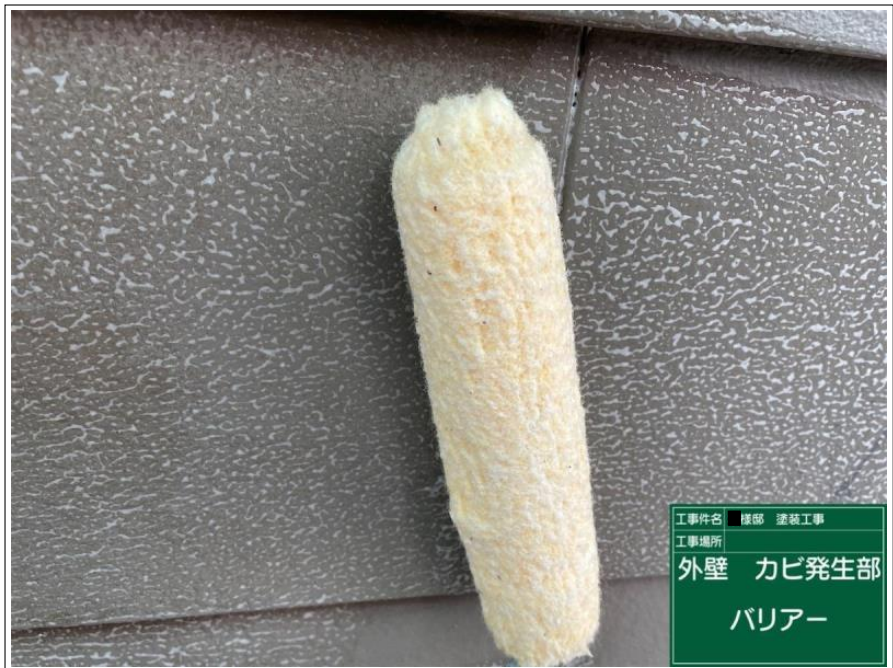
## 外壁 カビ発生部②

防カビ下塗り

バリアー塗布

施工中

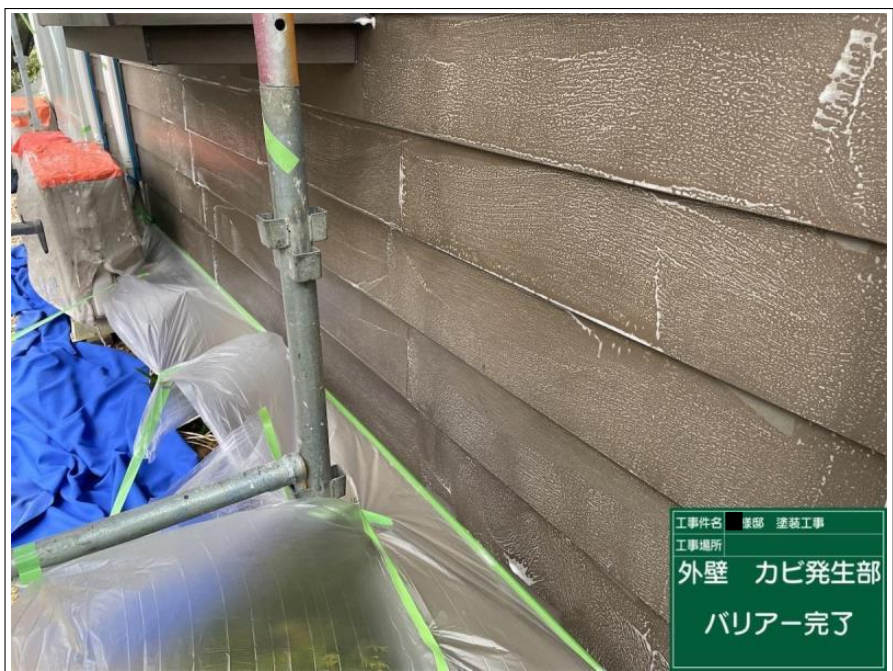
## 外壁 カビ発生部②

防カビ下塗り

バリアー塗布

完了

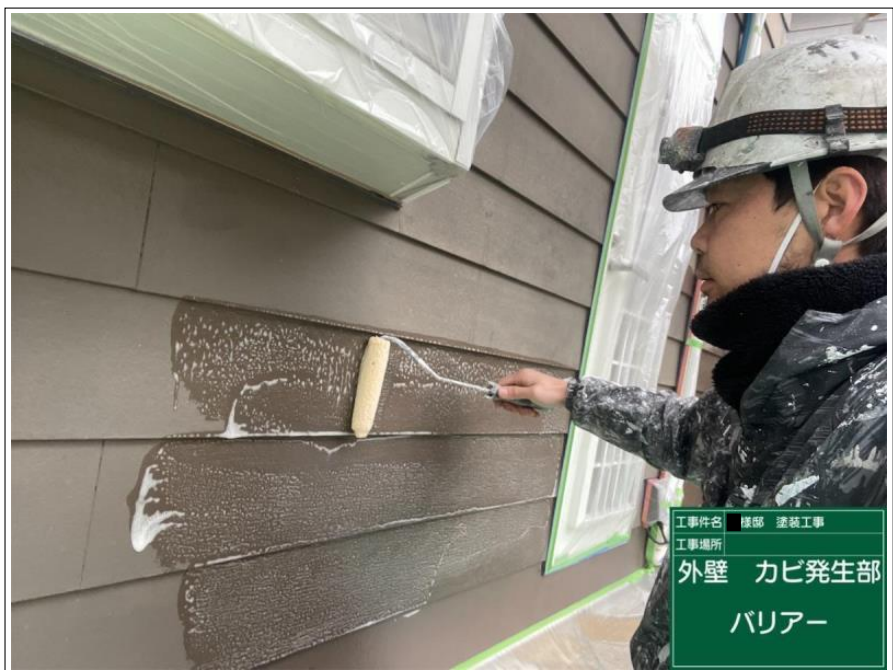
## 外壁 カビ発生部③

防カビ下塗り

バリアー塗布

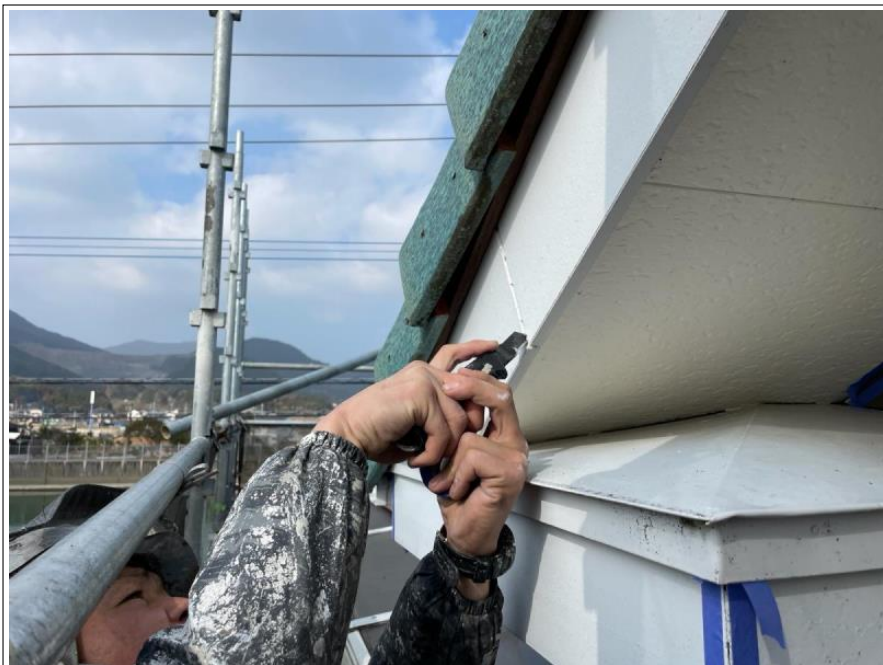
破風 目地部

既存シーリング材撤去

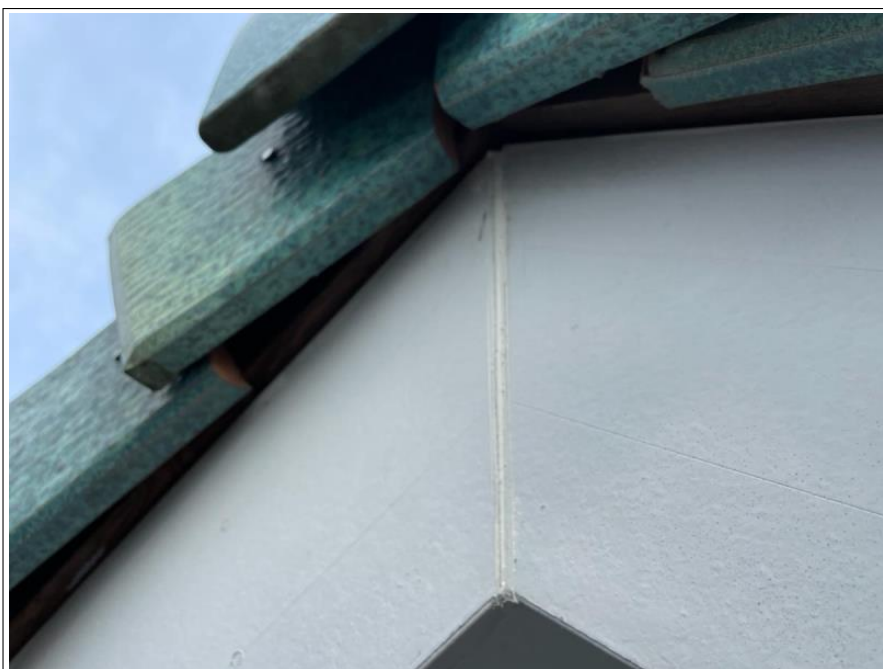
破風 目地部

シーリング打ち替え

完了

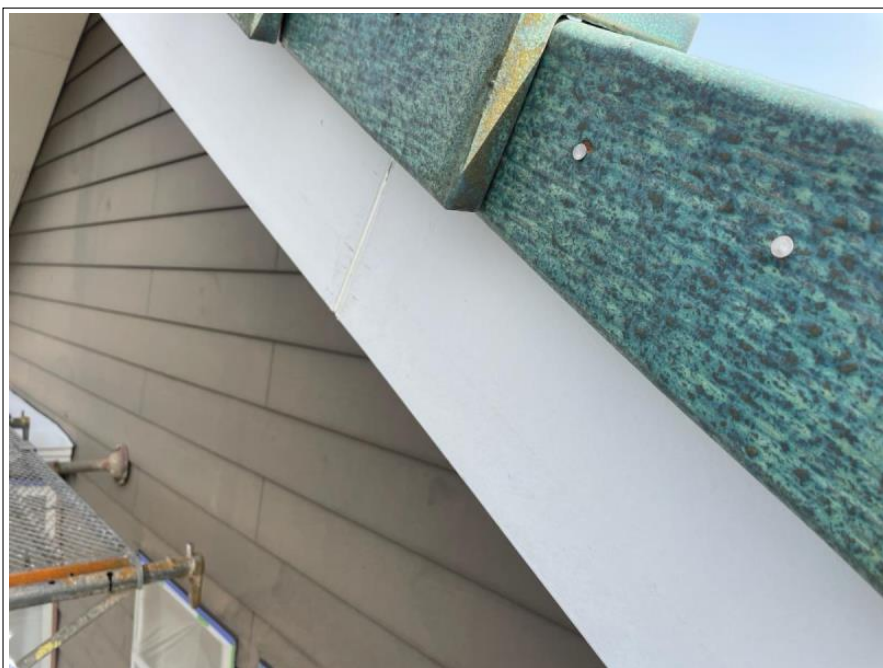
破風 目地部

シーリング打ち替え

完了
