屋根・外壁・付帯 塗装工事

北九州市若松区花野路

着工日 :
完工日 :
作成日 : 2021/10/27

ベストホーム株式会社

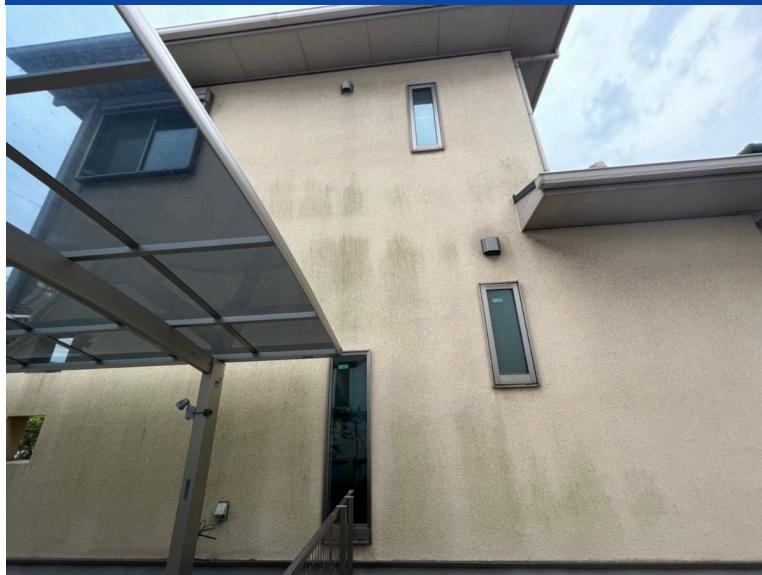
外観

カーポートの部分に関しては、年数が経っており足場を組む際に屋根材を外すと、経年劣化している為割れる恐れがあります。

施工方法としましては

①全面張替え(別途費用)

②既存脱着・取付(別途費用)

③下からサポートをして足場設置

※②③に関しては、割れた屋根材の交換は別途費用がかかりますので御了承下さい

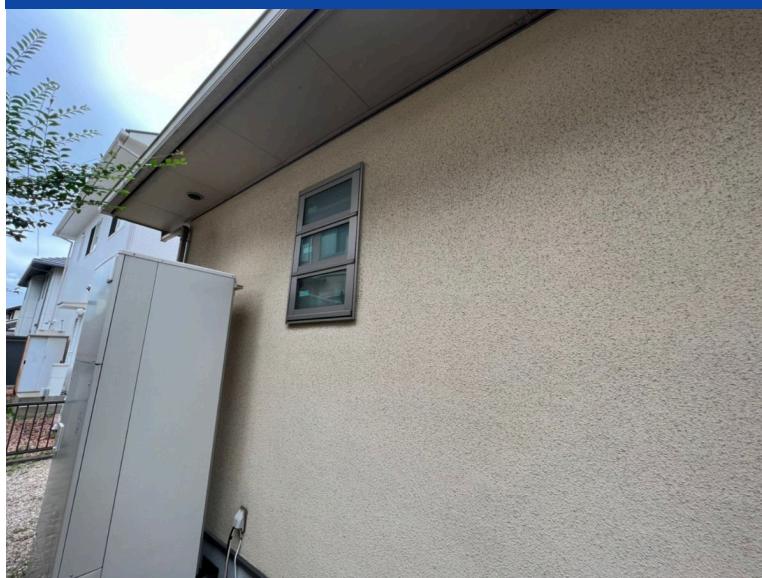
外観

給湯器部分は本来の施工が難しいもしくは施工不可となります。

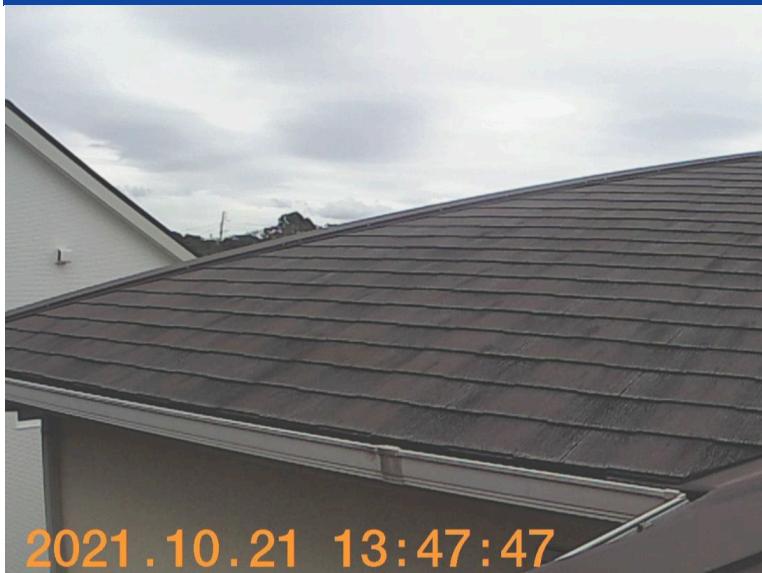
コロニアル屋根

この素材はセメント・アスベスト(又はパルプ繊維)が85:15で作られています。

表面の塗装が新築当時はアクリル塗装を焼き付けており、7年ぐらい経過すると表面の防水効果が低下し、だんだん反りや割れが生じてきます。

劣化し割れや反りがひどくなり葺き替えとなると、アスベストが入っているので処分費がかなりかかりますので、早めの塗装と維持をお勧めします。

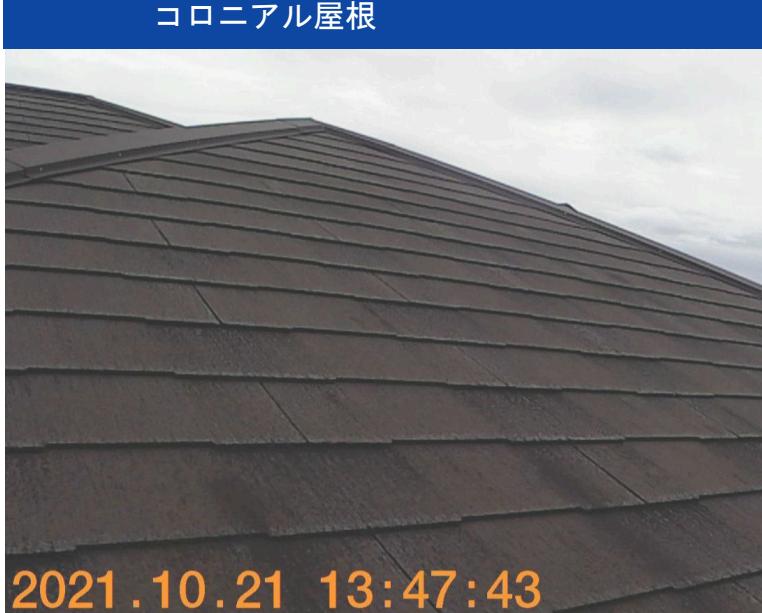
コロニアル屋根

現状かなり劣化が進んでおり、施工直後はわかりませんが、通常の下塗・上塗2回の施工をしますとコロニアルの吸い込みが激しく、下塗が吸い込んだ分上塗も吸い込み、数年後に早期色褪せになりますので、この場合は下塗2回・上塗2回の4工程をお勧め致します。

※屋根塗装は縁切り又はタスペーサー設置が必要となります

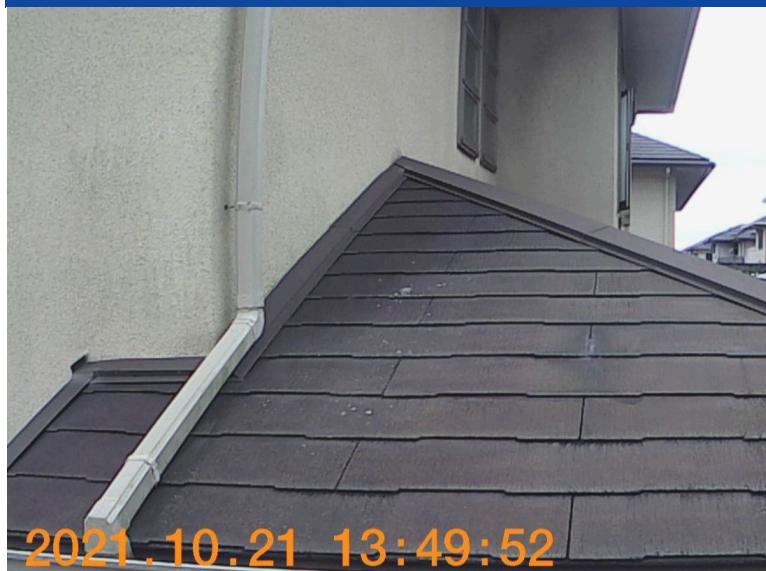
コロニアル屋根

※カビの発生が見られます。

カビの上にいくら良い塗装をしても、カビの根が残っている以上塗膜を突き破って表面化してきますので、カビの根を抑える必要があります。

いくら高压洗浄をかけても、カビの根が残ってしまいますので、カビの根を殺す防カビ下塗りをおこない、下塗り二回・上塗り二回の四層四工程をおこないます。

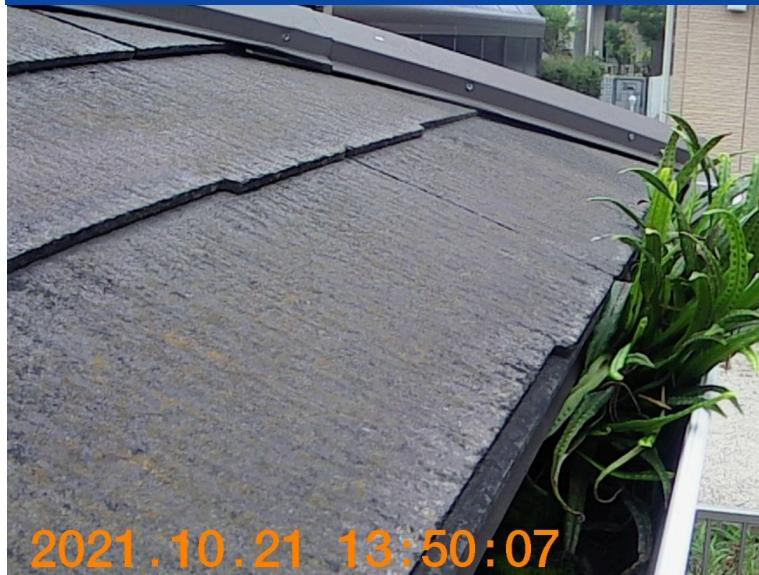
コロニアル屋根

※軒樋に植物が生えています。樋の中に汚れや土が溜まり、根がはり植物が発生しております。樋の詰まり・勾配が変わって樋の破損等にもつながりますので、塗装する際には清掃等をしていきます。

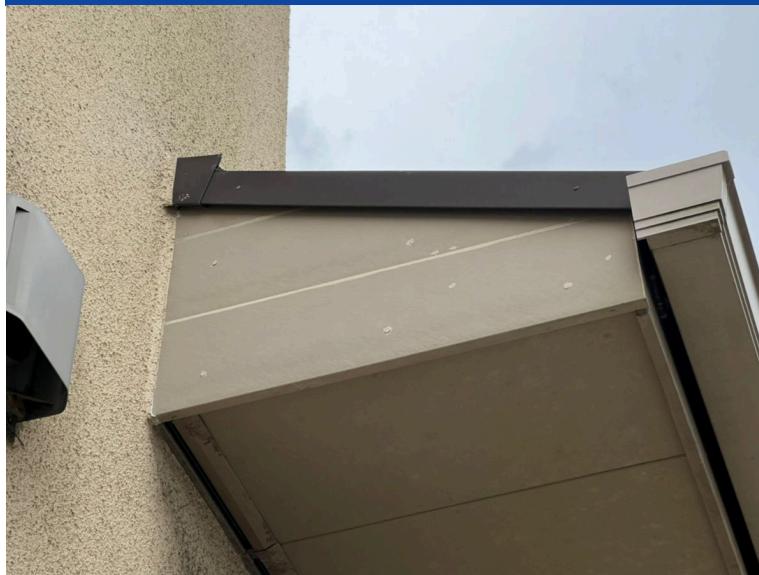
破風

経年劣化しています。
劣化すると腐食、お住まいの痛みにつながりますので、下塗り又はケレン等の下地処理・上塗りをおこないます。

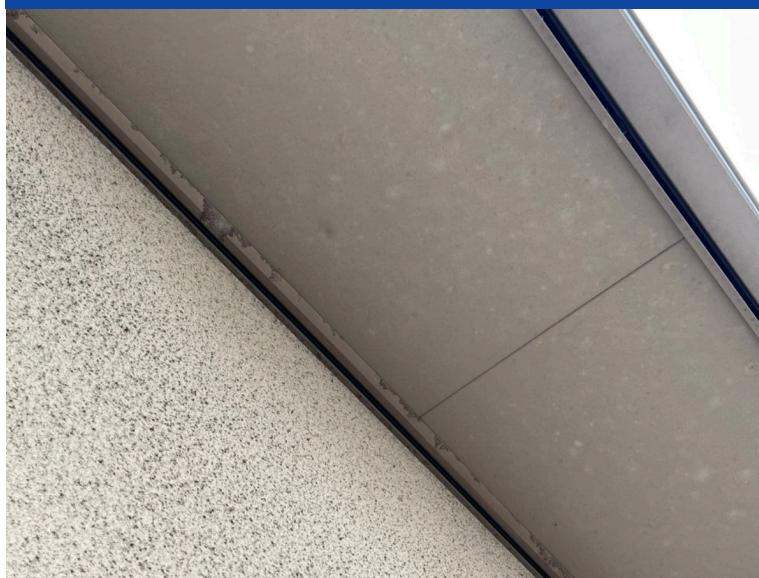
軒天

経年劣化しています。
この部分は有孔ボードや軒天換気等を使用する場合もあり、屋根裏部の湿気を逃がす部分になります。
この部分は使用塗料を間違えると剥離等の不具合につながりますので、通気性の良い軒天専用の塗料で塗装をおこないます。

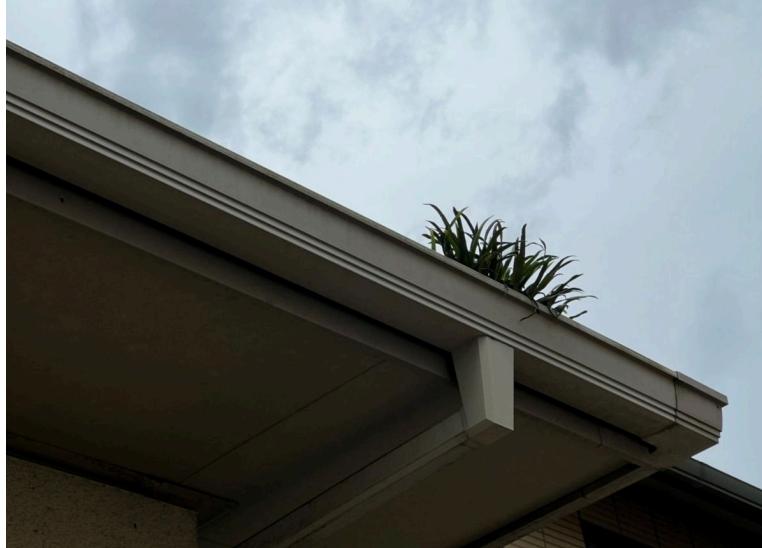
樋

この部分は塩ビ素材になります。
劣化すると割れが生じたりすることがありますので、塩ビ専用の下塗り又はケレン等の下地処理・上塗をおこないます。

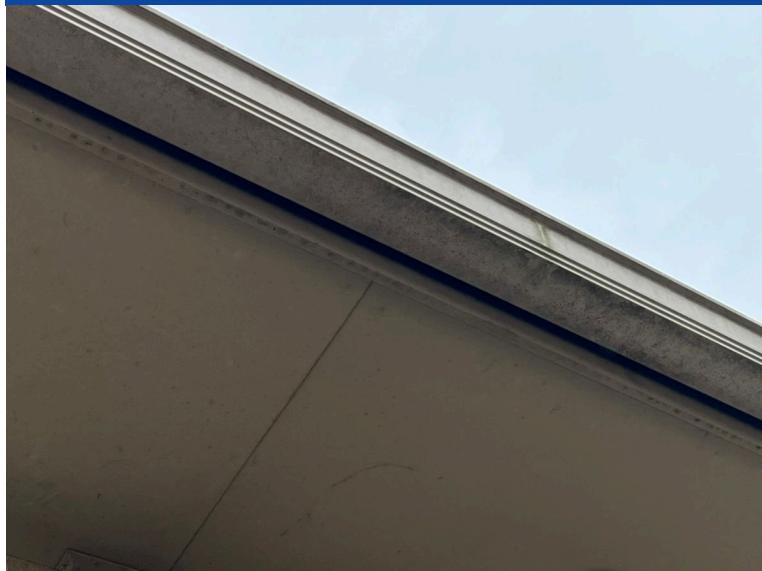
樋

※カビの発生も全体的に見られます。塗装前に防カビ下塗り(バリアー)でカビ菌を抑制し、塗装をおこないます。

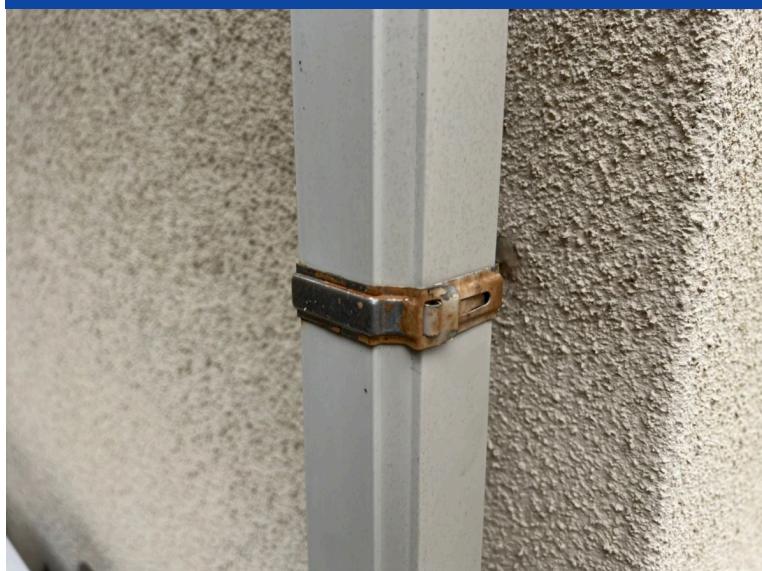
樋

※樋バンドは鉄・スチール素材の為、鉄部の下地処理(ケレン・サビ止め塗布)をおこない塗装をしていきます。

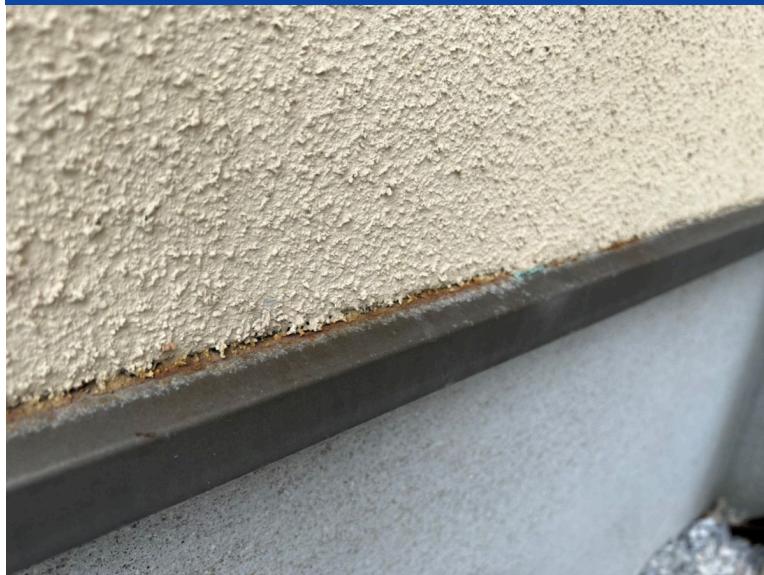
水切り

こちらは鉄・スチール素材になります。劣化が進むと腐食やサビの発生がしてきますので、劣化が進む前のメンテナンスをお勧め致します。

サビが発生しているうえに塗装をしてもすぐにサビが表面化してきますので、ケレン作業・サビ止め等の下地処理を行い塗装をしていく必要があります。

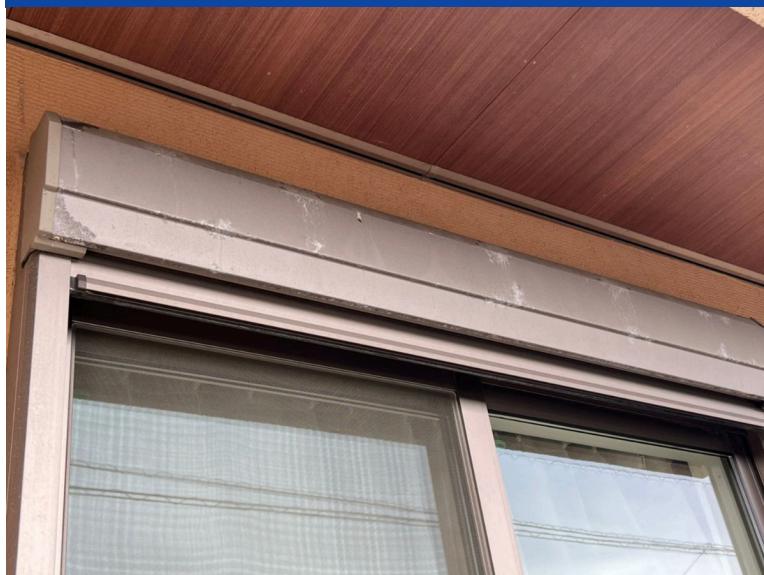
シャッターボックス

※シャッタ一面：『塗装』『磨き』どちらかの施工となります。

メリット：表面のサビ等が発生している場合は、全体的に綺麗になります。

デメリット：表面に塗料の厚みが付く為、シャッターの上げ下げがしにくく、巻き込みキズが入る恐れがあります。

メリット：シャッターの上げ下げは現状と変わらず、サビの発生を少し抑えます。

デメリット：現状のサビ等の傷みは残ったままになりますので、シャッターだけ今のままとなります。

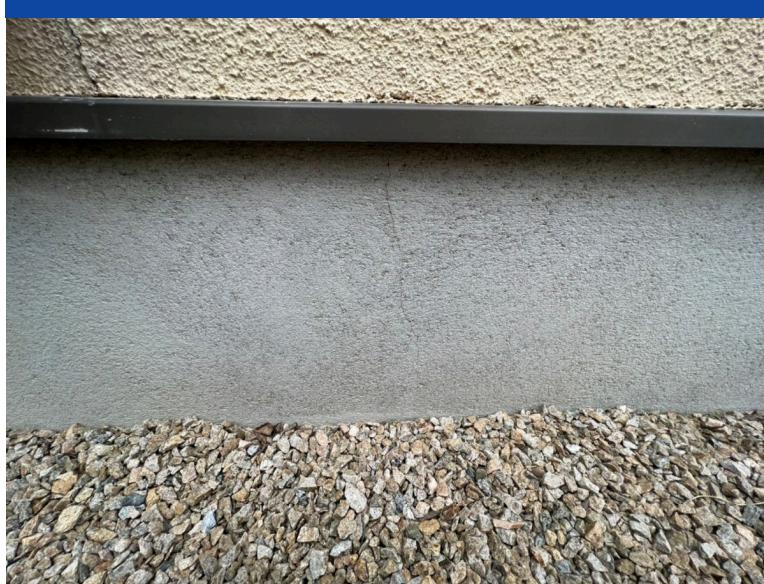
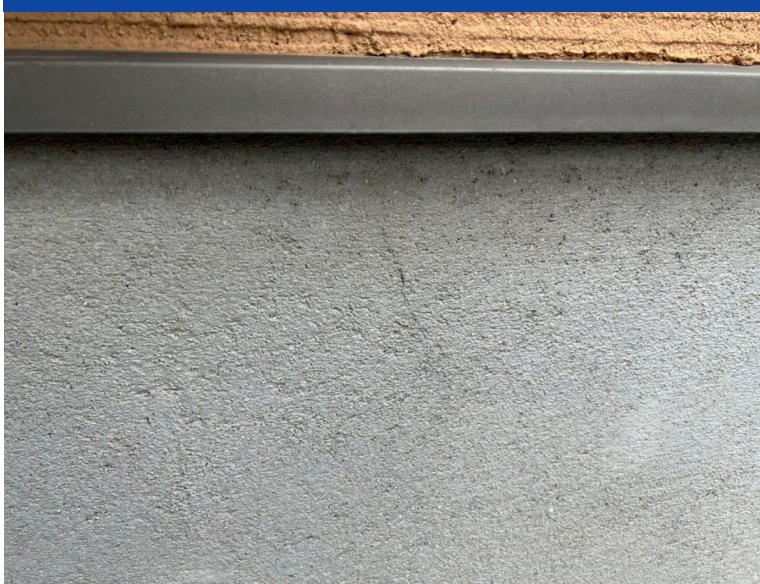
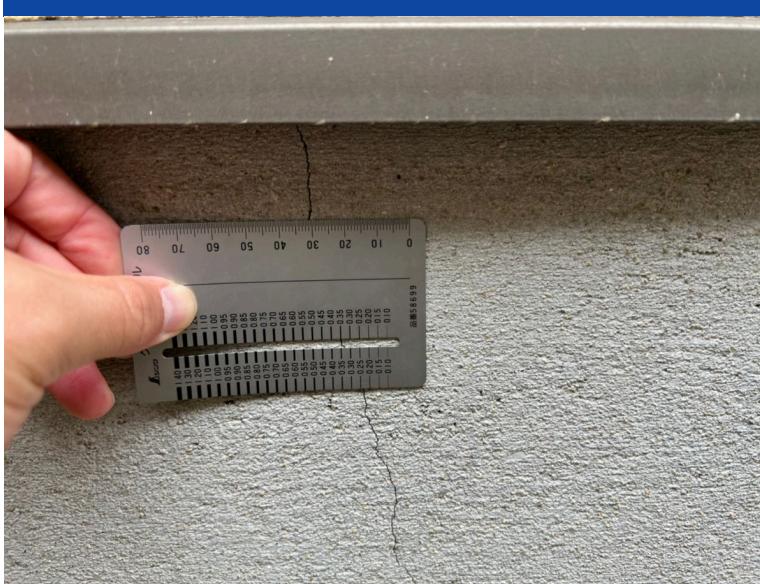
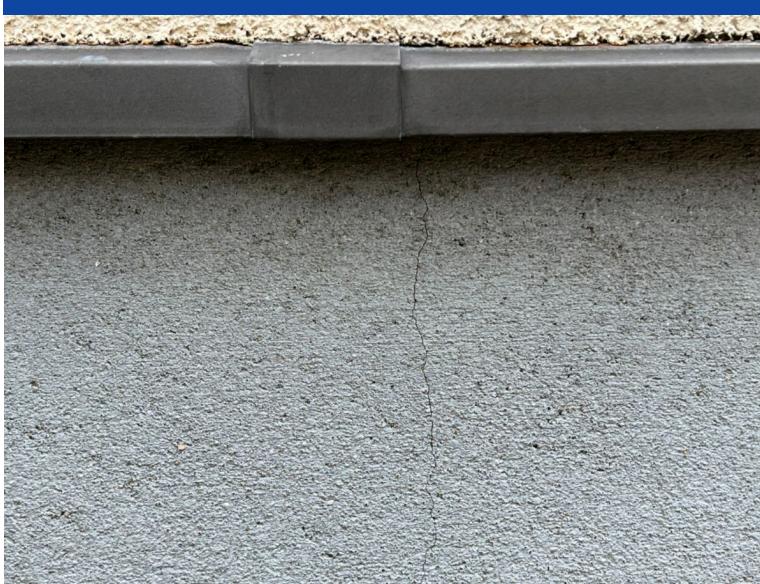
基礎

アルカリ性のコンクリートは空気中の二酸化炭素や酸性雨と結合することによって徐々に中性化されます。

中性化されたコンクリートは表面にヒビが入るだけでなく、内部の鉄筋の腐食や膨張につながり構造物の性能低下につながりますので、シーリング等で補修をおこないます。

※0.3mm以上のクラックは、シーリング材等での補修が必要になります。塗装の仕上りは下地の影響を受けやすいので、補修跡がわかる場合がございます。

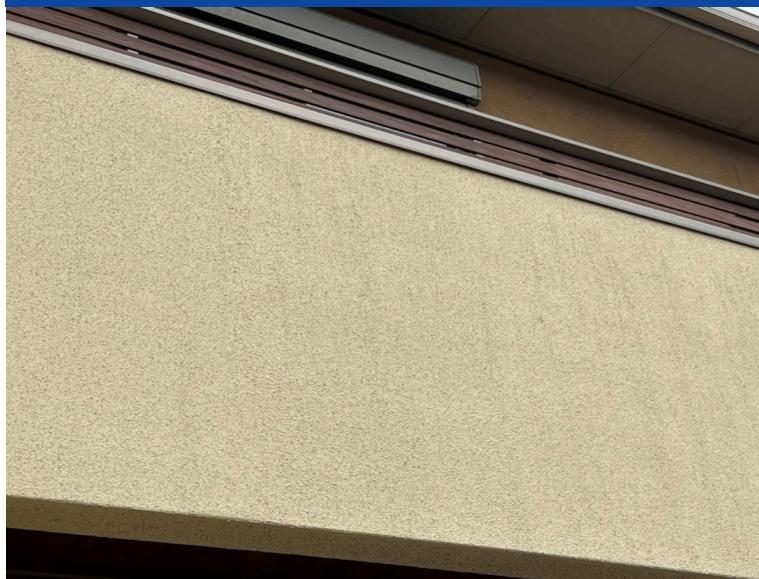
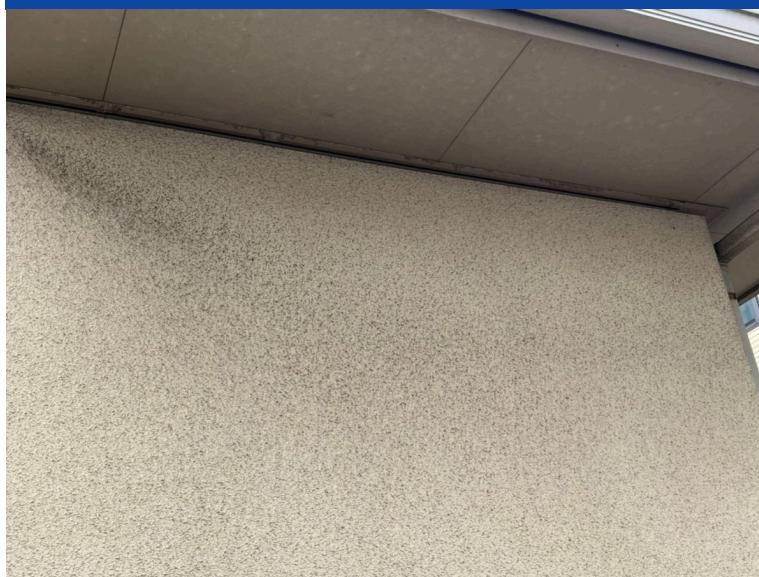
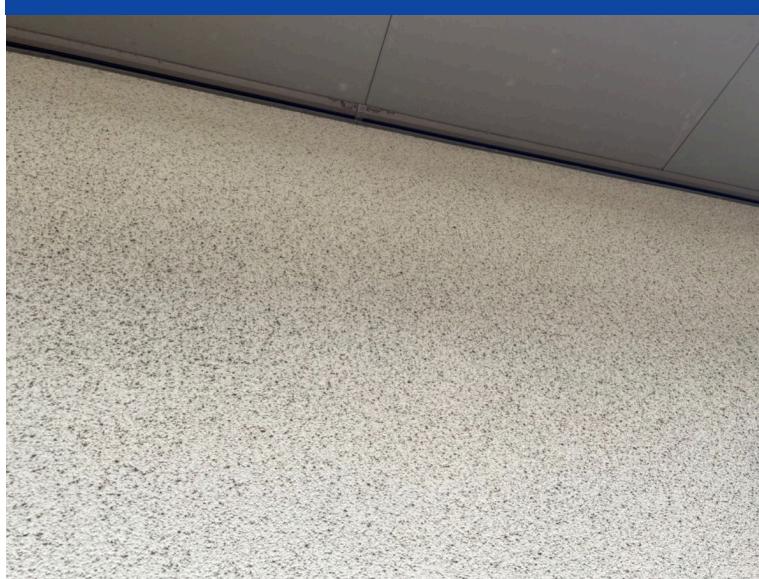
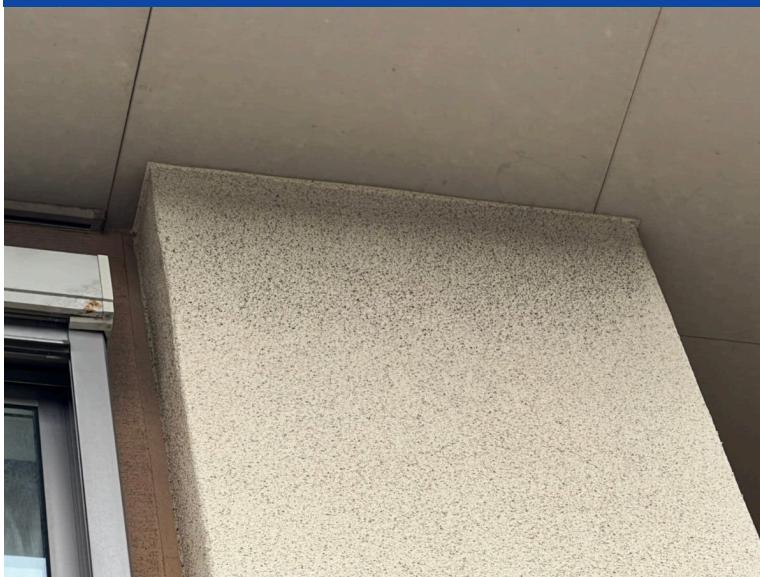
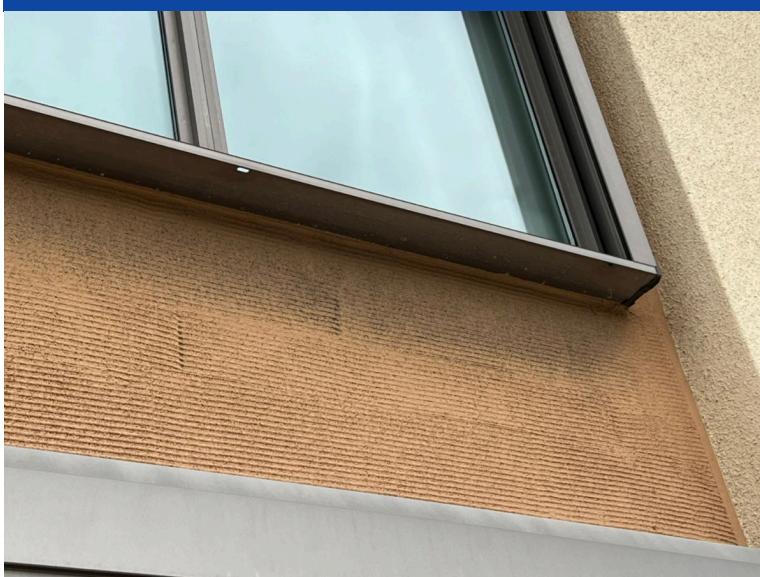
外壁 現状

外壁表面がガリシン仕上げになっており、汚れが付着しやすく、サッシ廻り等の雨筋汚れ等も目立っております。汚れは美観を損ねるだけでなく、カビの発生要因にも繋がりますので、低汚染系の塗料等の施工をお勧め致します。

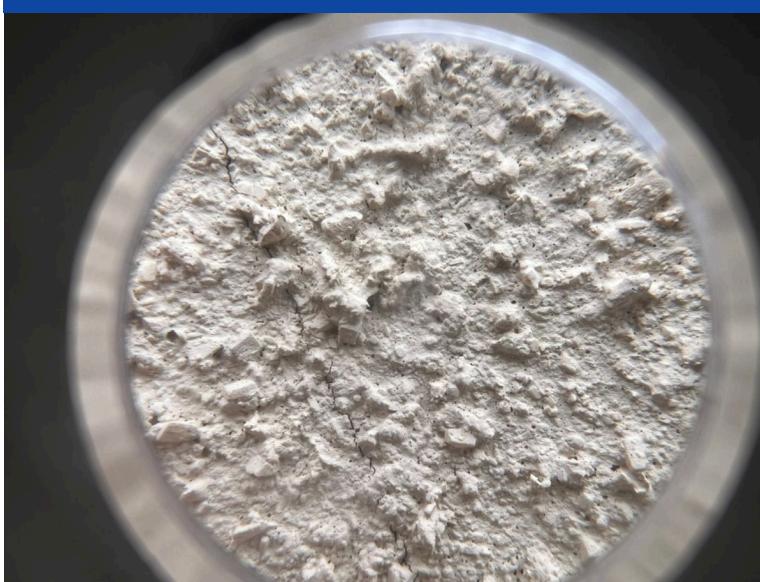
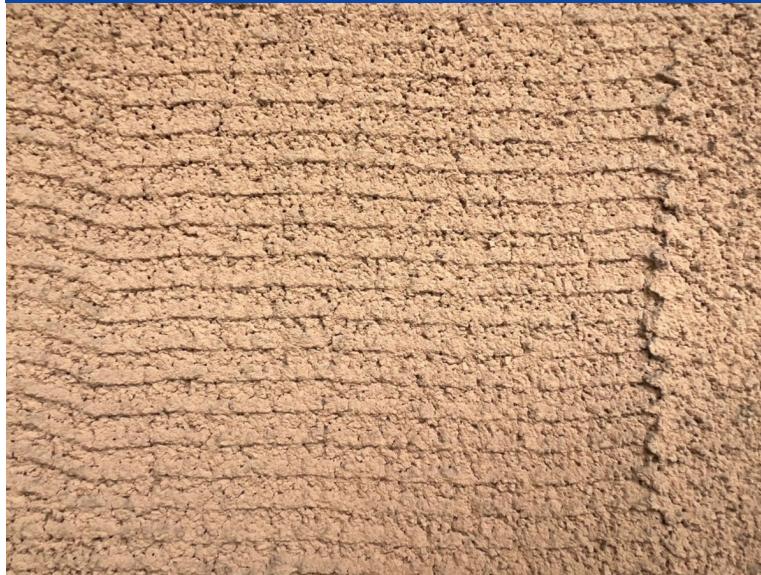
外壁 ピンホール

全体的にピンホール(空気を巻き込んでしまい、乾燥過程でその空気が抜ける際に出来る穴)が目立ちます。
この現象は、防水効果を損なうことになりますので、下地処理、下塗りをしっかりとおこなう必要があります。

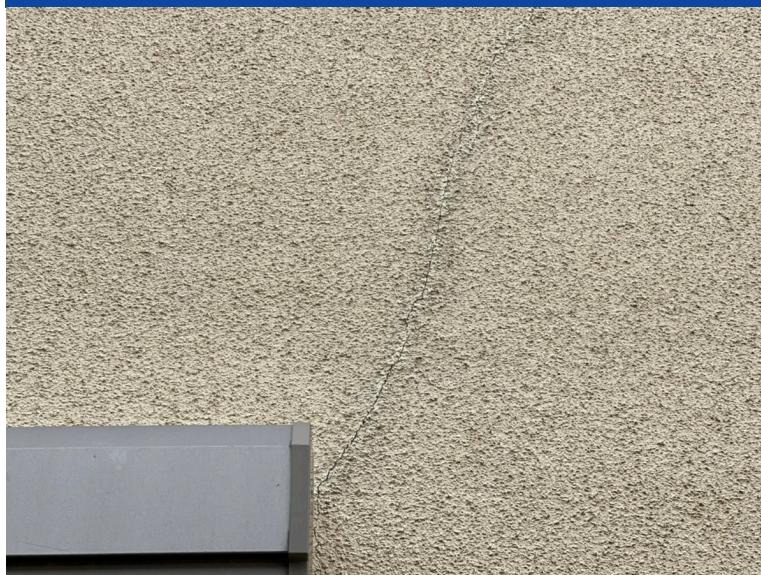
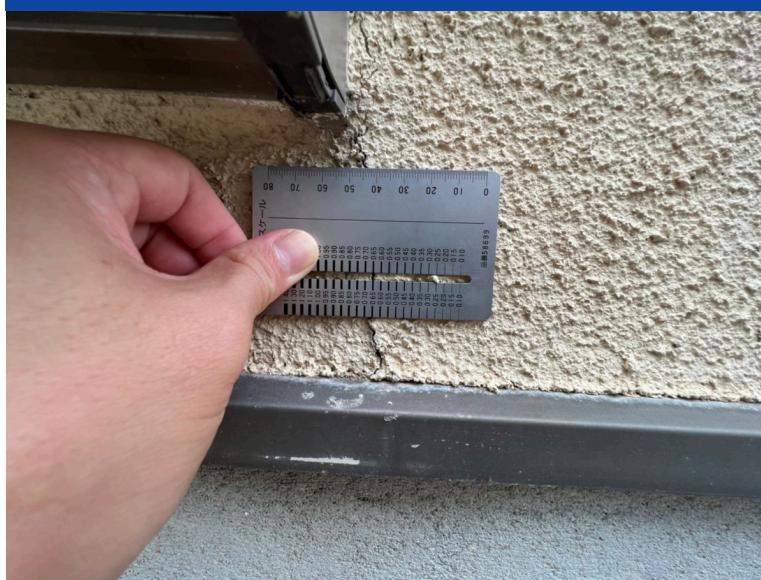
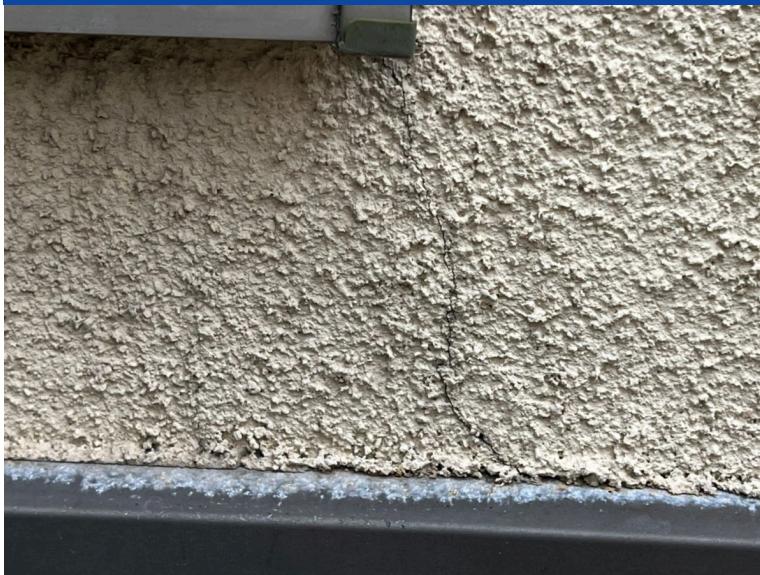
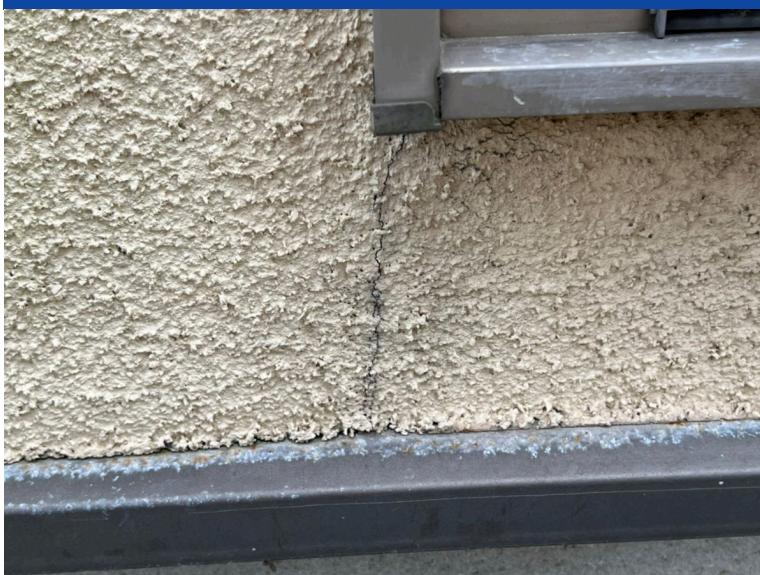
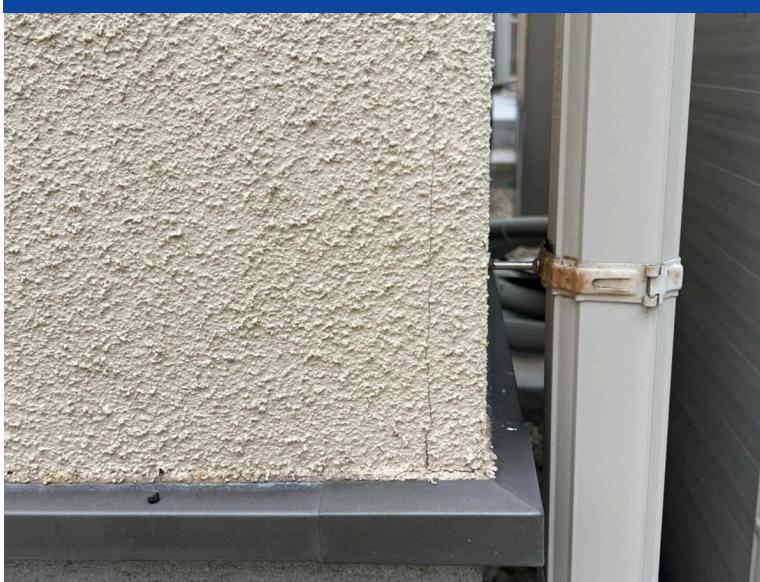
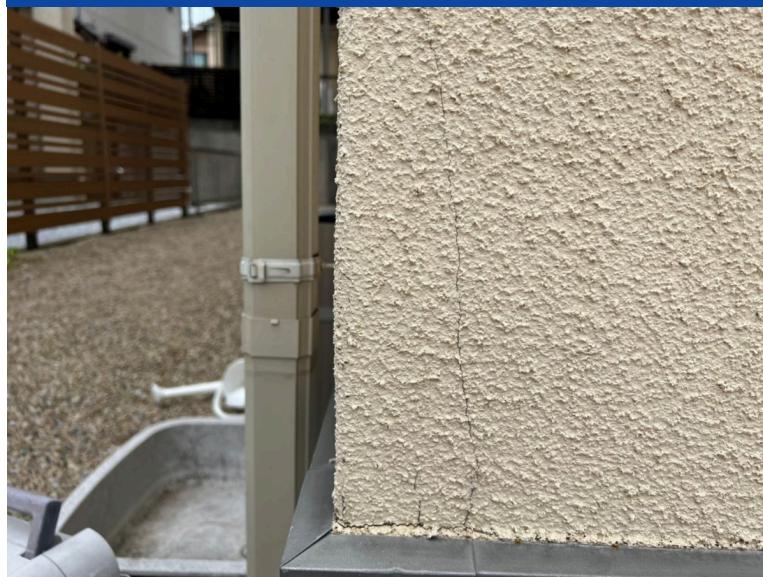
外壁 クラック部

劣化している部分があります。
この部分から雨水や湿気、炭酸ガス等が直接
浸入し躯体・ボードの痛みや建物の寿命に繋
がりますので、下塗りやシーリング材等で補
修をおこない、塗装をしていきます。

※0.3mm以上のクラックは、シーリング材等で
の補修が必要になります。
塗装の仕上りは下地の影響を受けやすいので
、補修跡がわかる場合がございます。

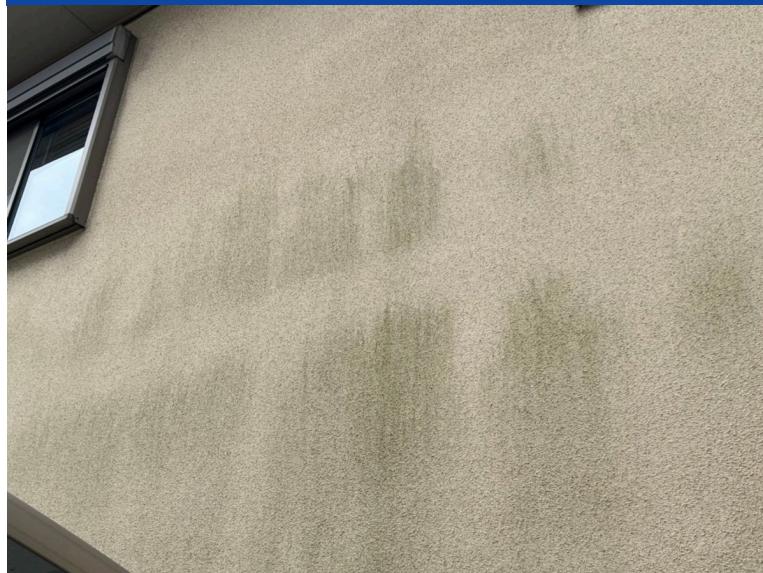
外壁 カビ発生部

カビの発生が見られます。
カビの上にいくら良い塗装をしても、カビの根が残っている以上塗膜を突き破って表面化してきますので、カビの根を抑える必要があります。

いくら高圧洗浄をかけても、カビの根が残ってしまいますので、カビの根を殺す防カビ下塗りをおこない、下塗り・上塗り二回の三層四工程をおこないます。
