工事写真報告書

工事名 M様邸

工事箇所 外壁・その他塗装工事一式

工事施工者 有限会社 ベストホーム

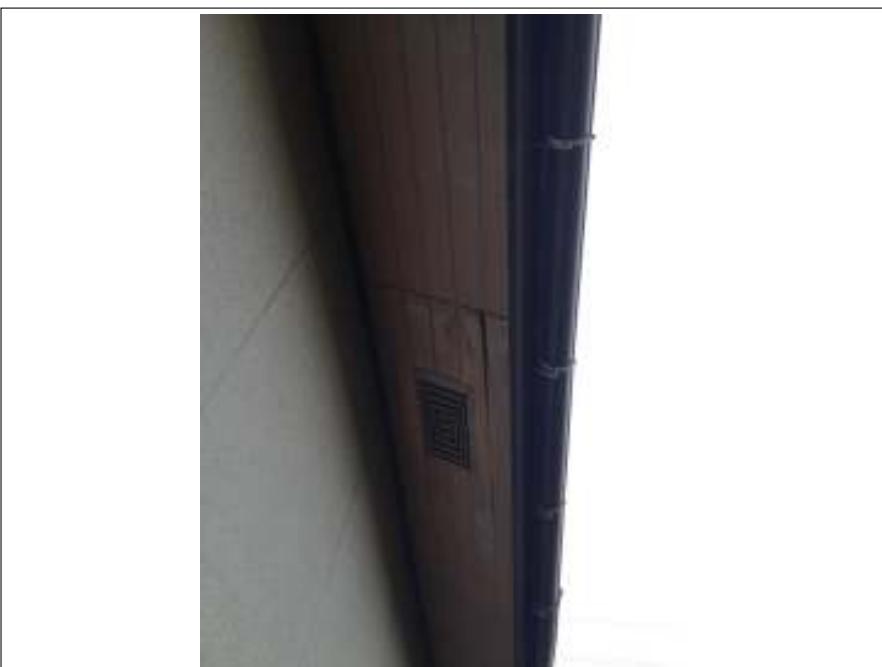
軒天

経年劣化し、軒天が痛んでますので
通気性の良い軒天専用の塗料を塗つ
ていきます。

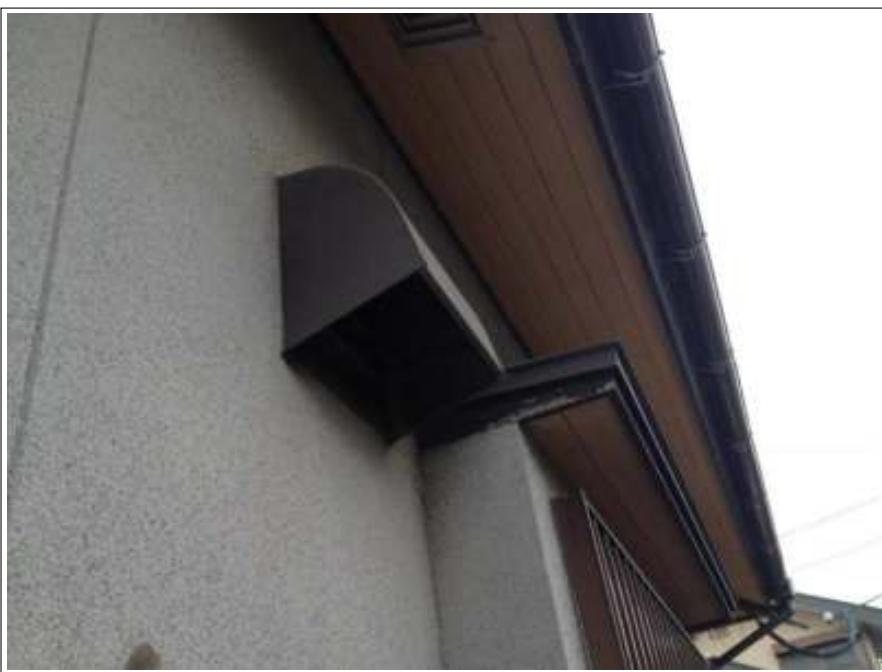
小庇

同上

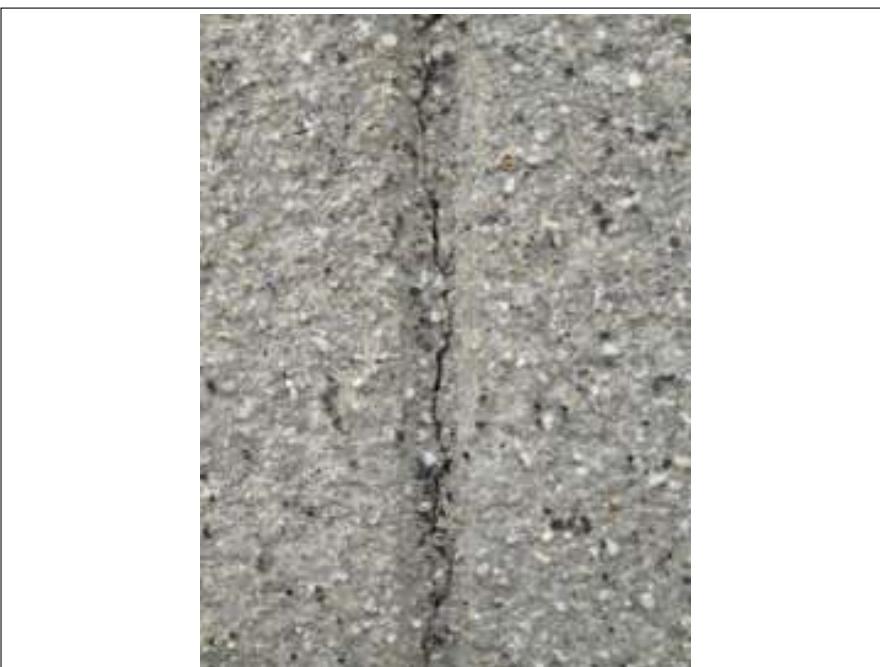
クラック部

数か所見られました。この部分から直接雨水、湿気や炭酸ガスが入り込み外壁の劣化や躯体の痛みにつながります。

この部分はシーリングで補修し、塗装していきます。

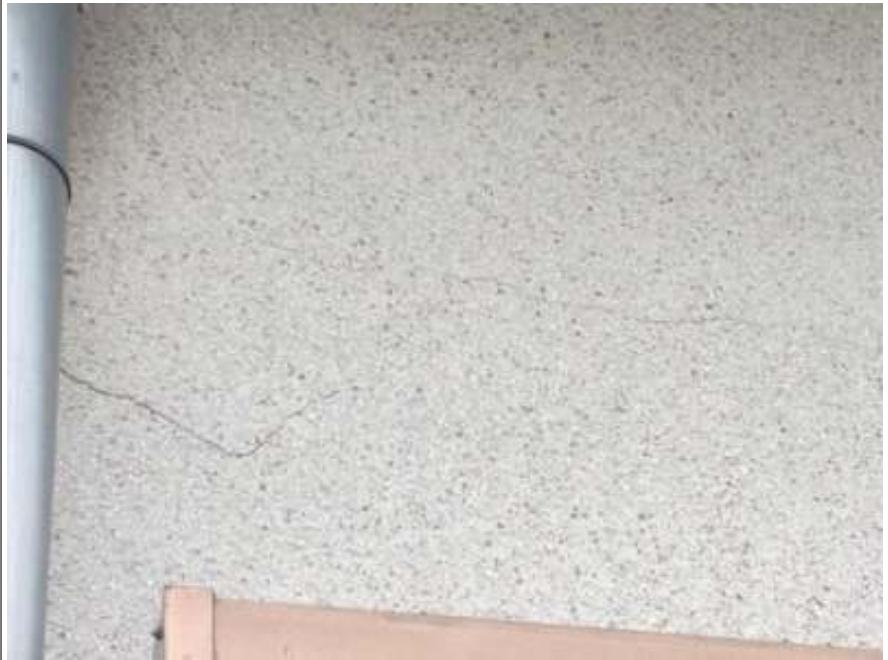
クラック部

同上

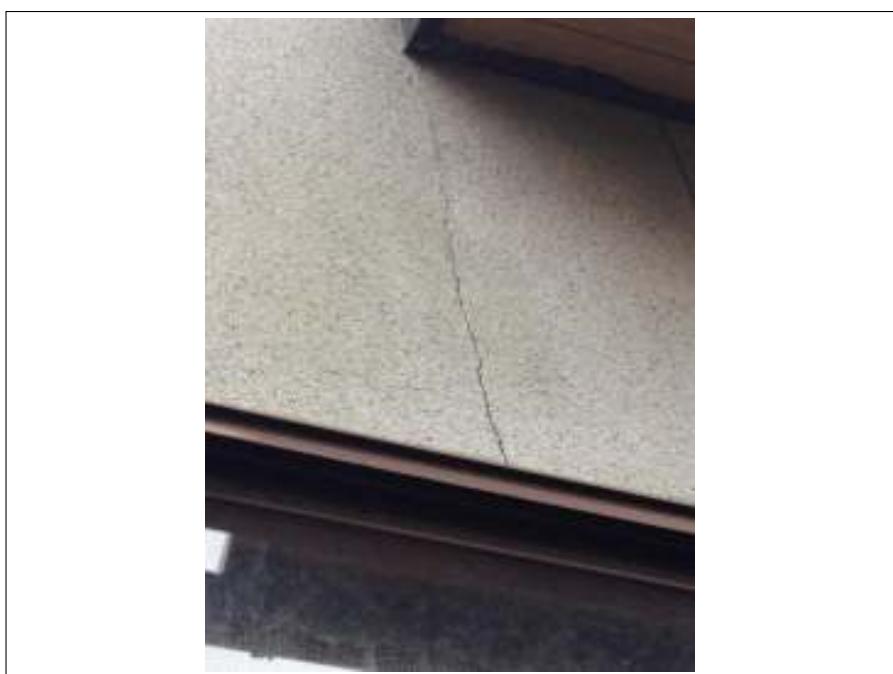
クラック部

数か所見られました。

この部分から直接雨水、湿気や炭酸ガスが入り込み外壁の劣化や躯体の痛みにつながります。

この部分はシーリングで補修し、塗装していきます。

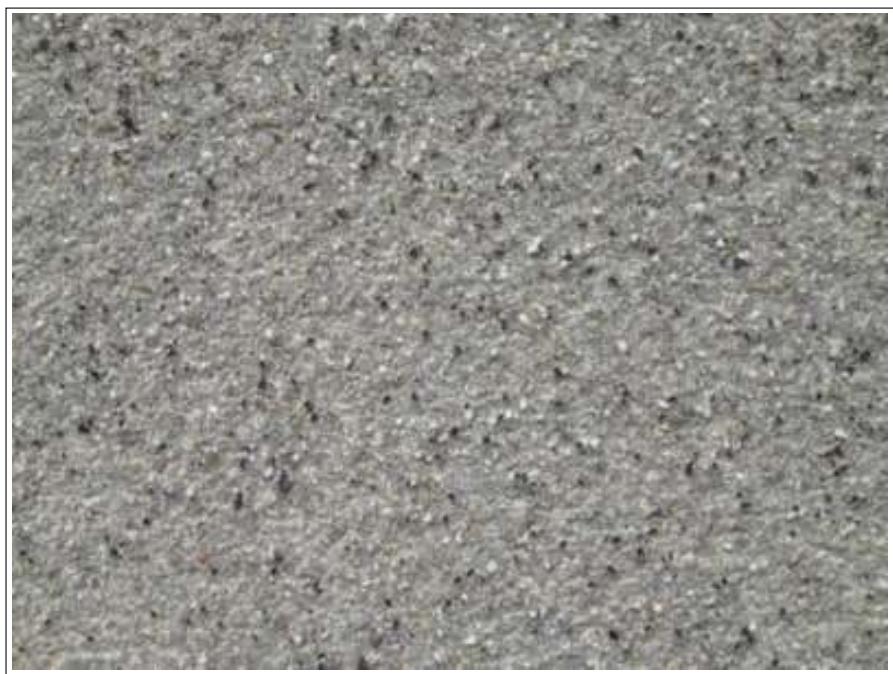
クラック部

同上

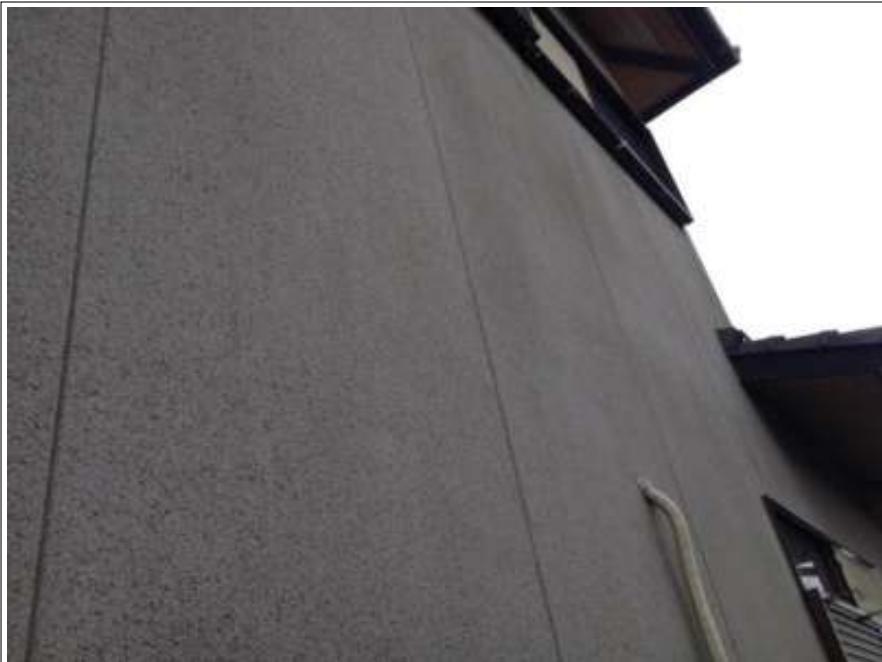
スキン塗装

色付きの石粉や陶器の粉をアクリル樹脂（糊）と混ぜて吹付けたもので、カビが一番発生しやすい塗装です。

再塗装の際にビンホールができやすく、また吸い込みが激しい下地になりますので、下塗り二回の四工程が必要です。

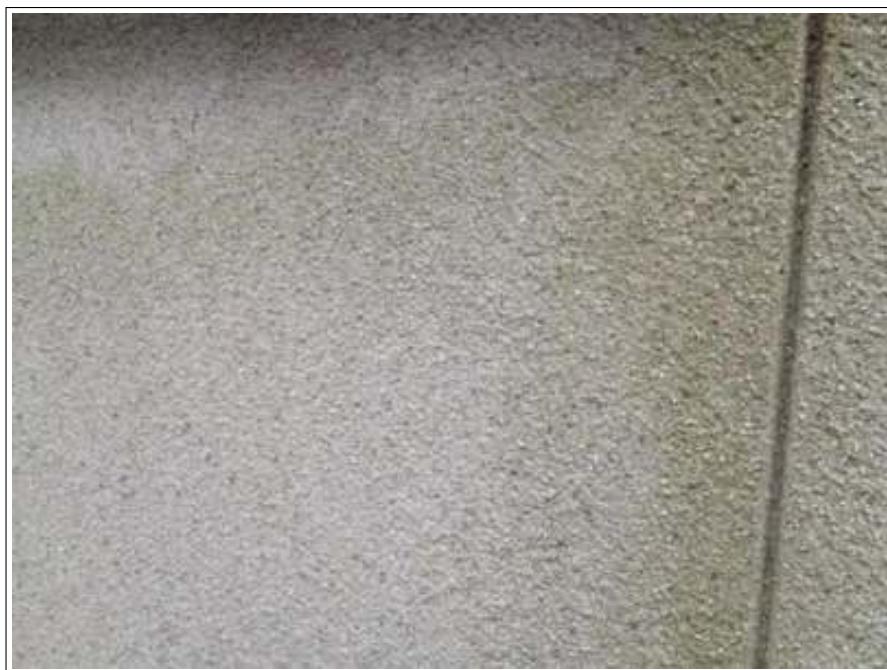
カビ発生部

いくら洗浄してもカビは根から残つ
てしましますので、塗装をしてもす
ぐに塗膜をつきやぶってカビが発生
してしまいます。
