工事写真報告書

工事名 S様邸

工事箇所 屋根・外壁その他塗装工事一式

工事施工者 ベストホーム株式会社

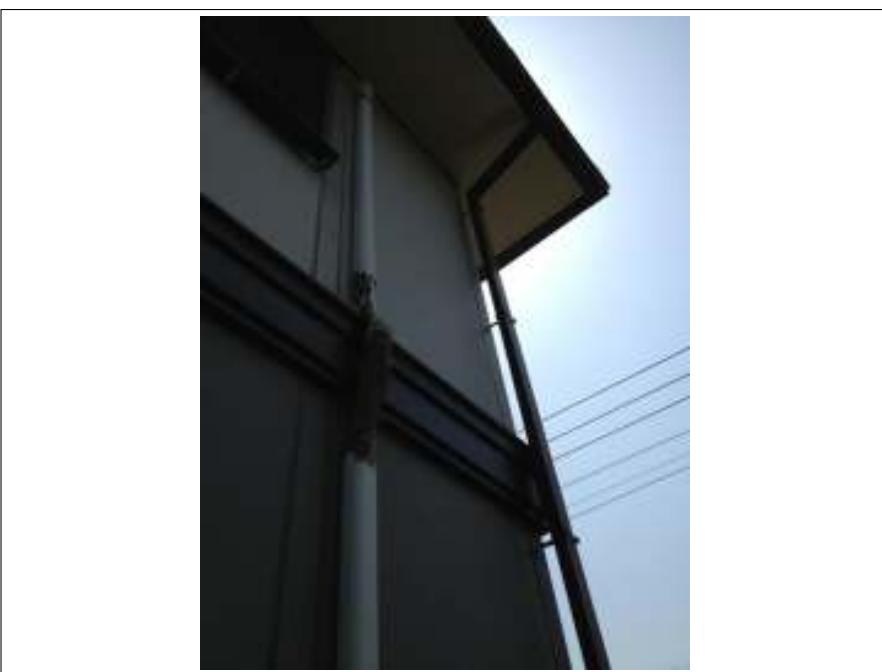
雨樋・その他配管

こちらは塩ビ素材と言い、劣化すると割れたりする恐れがありますので、塗装が必要です。

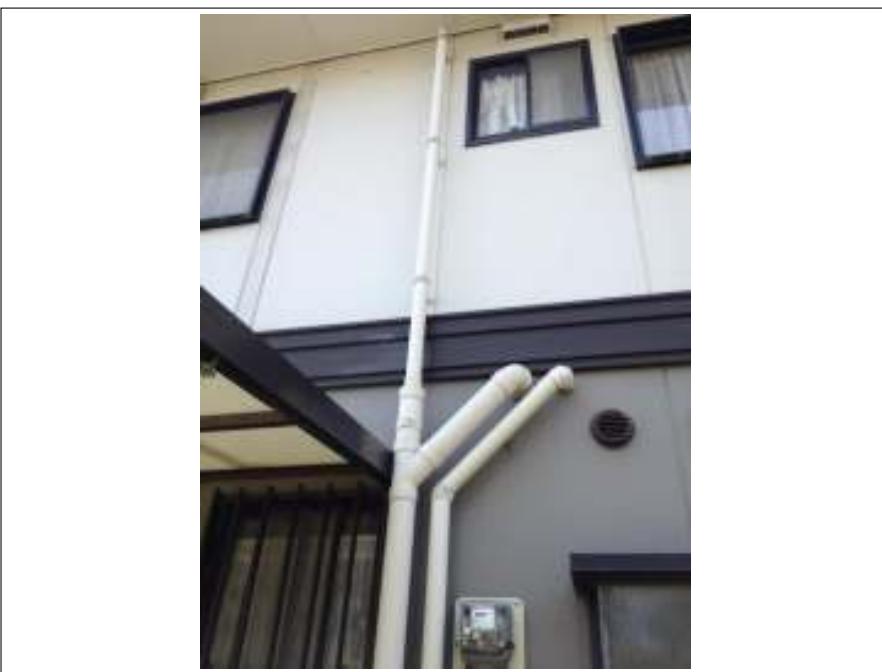
こちらも塩ビ素材になりますので、塗装をしていきます。

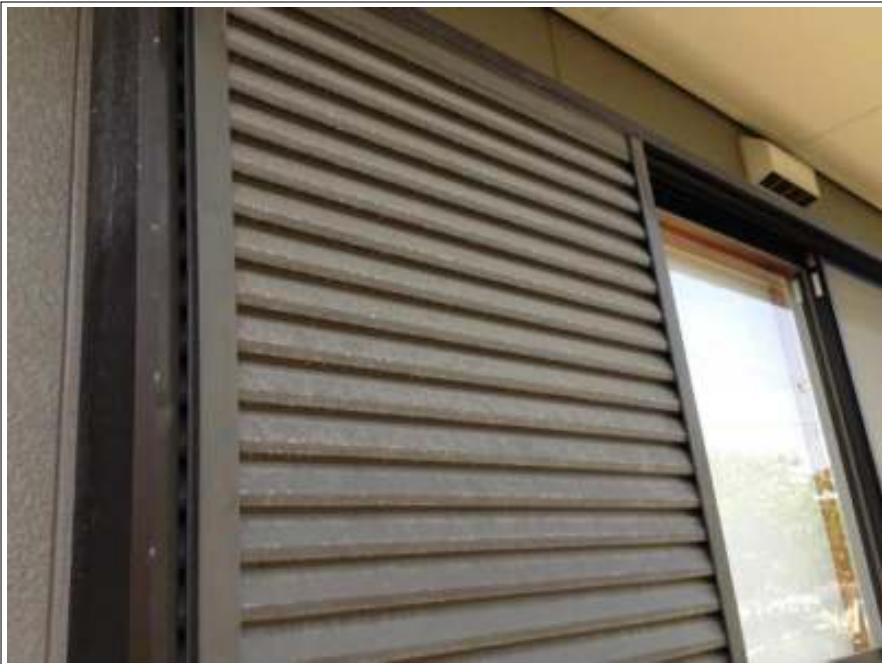
雨戸

こちらは鉄・スチール素材になります。

劣化するとサビが発生しますので、塗装が必要です。

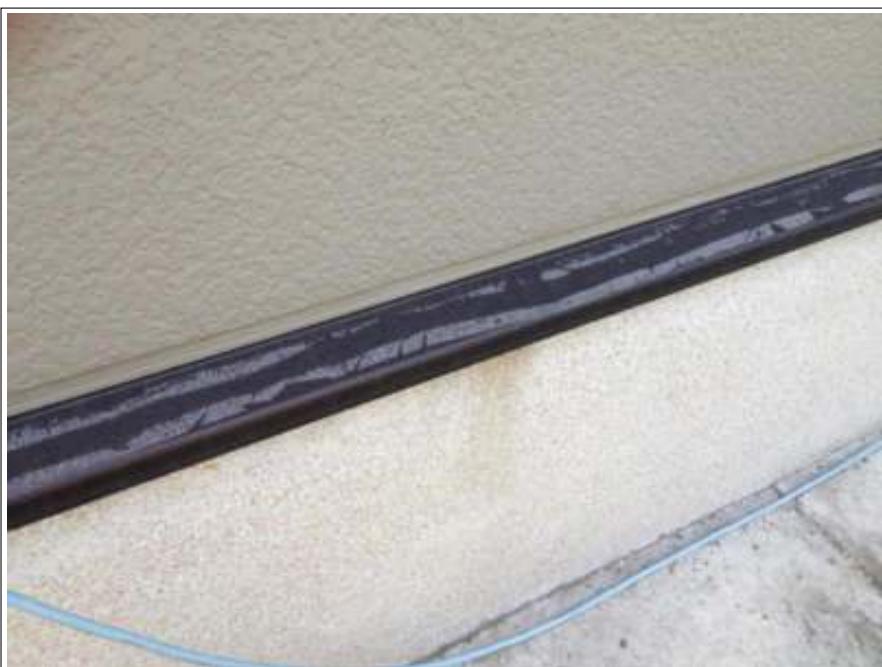
土台水切り

こちらも鉄・スチール素材となりますので塗装をしていきます。

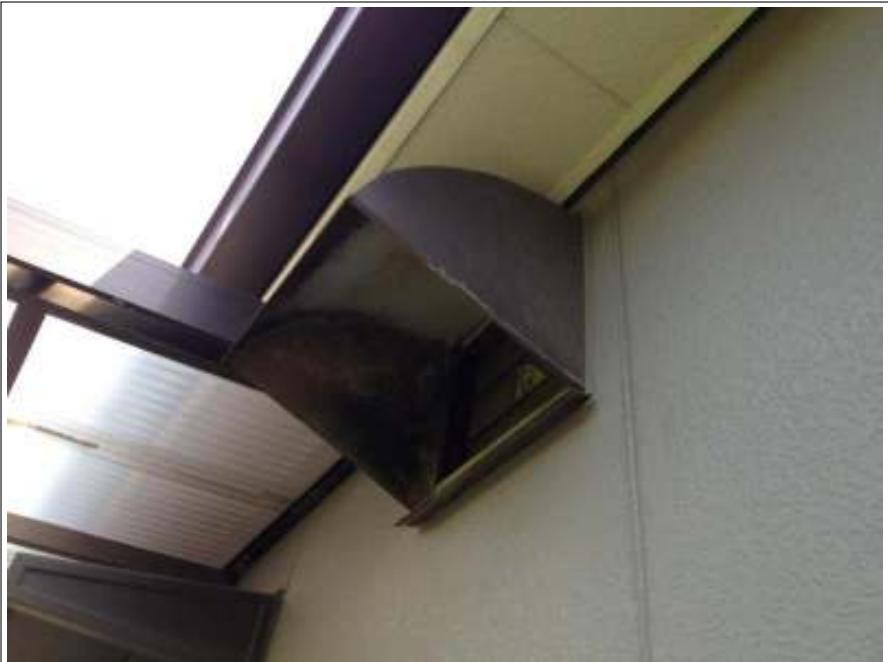
換気フード

こちらも鉄・スチール素材になりますので、塗装をしていきます。

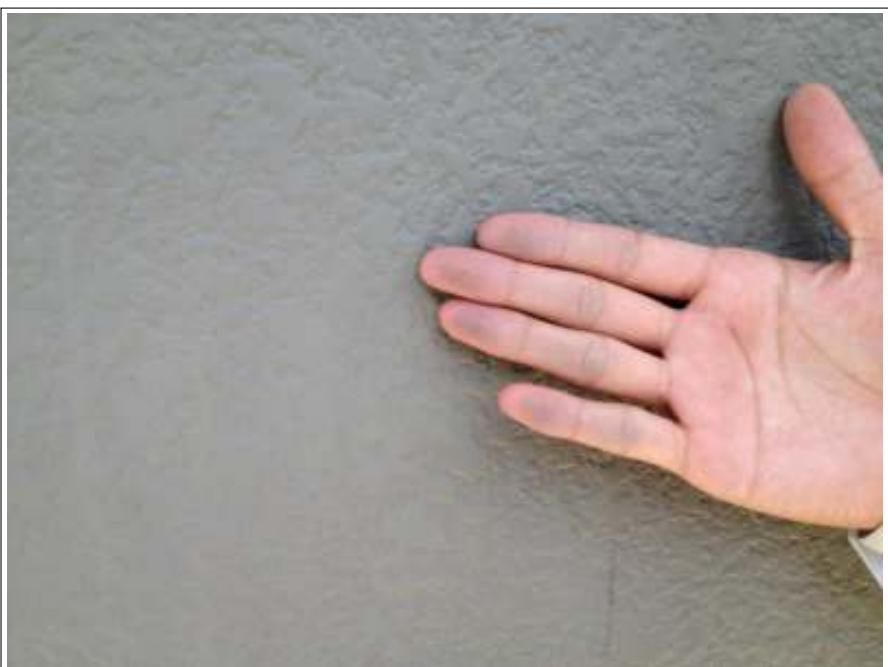
チョーキング現象

塗料が紫外線や雨によって塗装面の樹脂が劣化し、塗料がチョークのような粉状になっています。

この状態になると、表面から水や湿気を吸いますので、中の躯体が痛み、お住まいの寿命が縮まります。

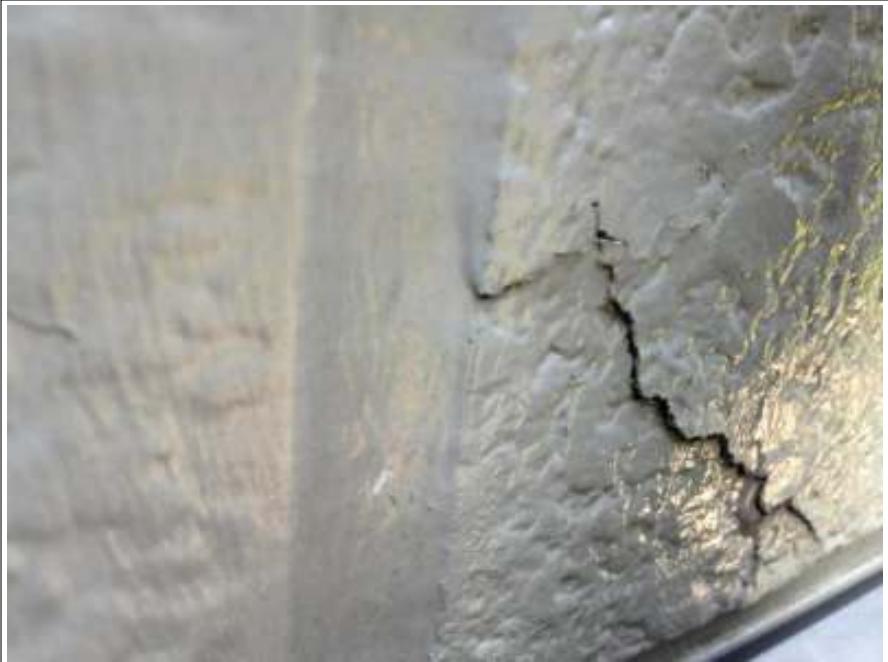
外壁 クラック

何ヶ所か見られました。

この部分から水や湿気が入り、躯体を痛めてお住まいの寿命を縮めてしまい、早めの補修・塗装をお勧めします。

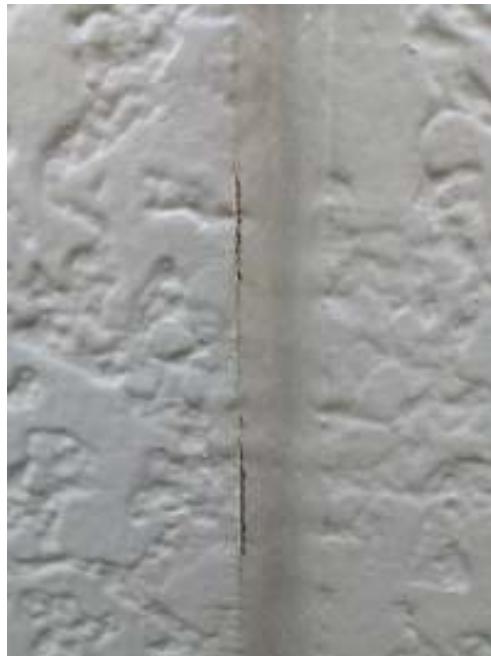
シーリング部

劣化している部分から雨水や湿気が入り、外壁、躯体はもちろん、内部の痛みにも関わってきます。

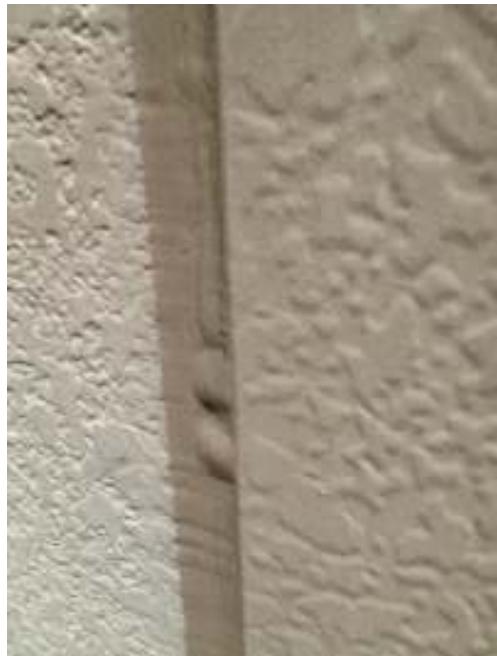
シーリング部 ふくれ

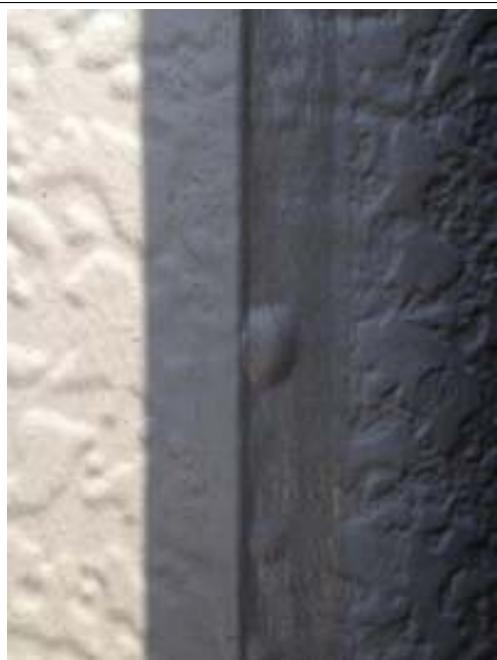
シーリング部 ふくれ

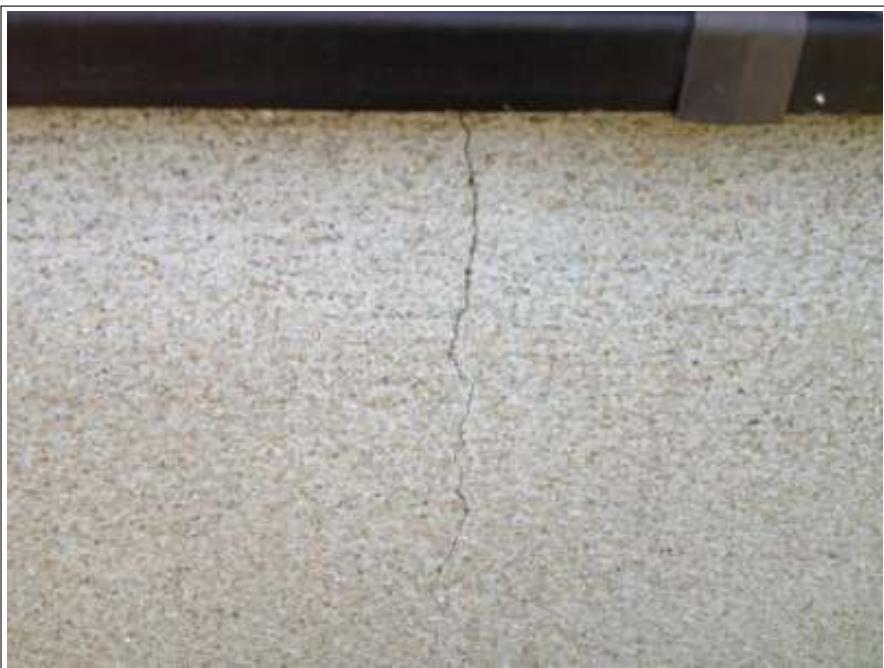
基礎 クラック
