# 工事写真報告書

工事名 T 様 邸

工事箇所 屋根・外壁・その他 塗装工事一式

工事施工者 ベストホーム 株式会社

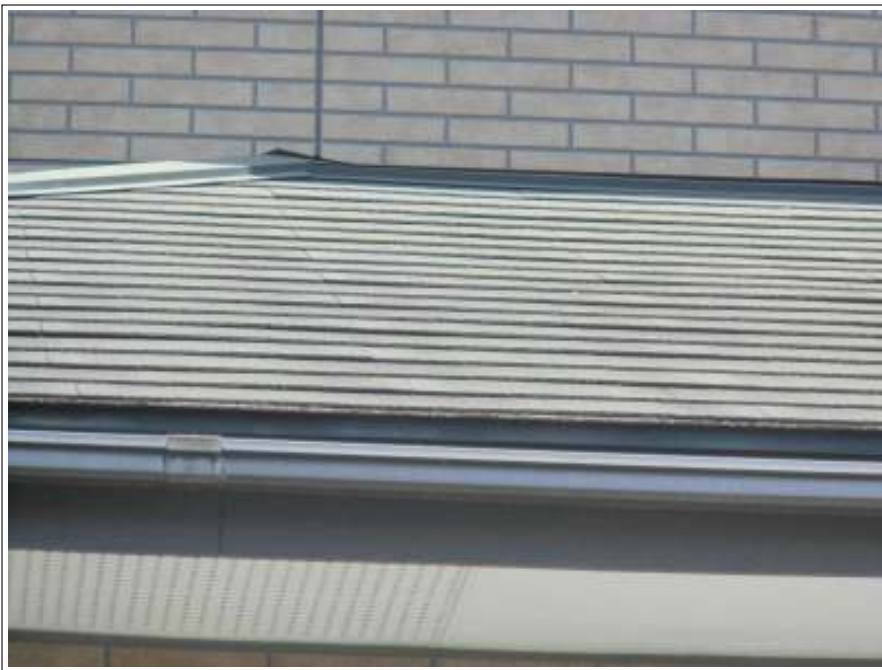
### コロニアル

セメントとパルプ繊維が85:15の割合で作られたものです。

雨水を吸って乾いてを繰り返し、だんだん反りや割れ、コケの発生が表れてきます。

以前のカラーベストと違いアスベストが含まれていないため、少し割れやすい場合があります。

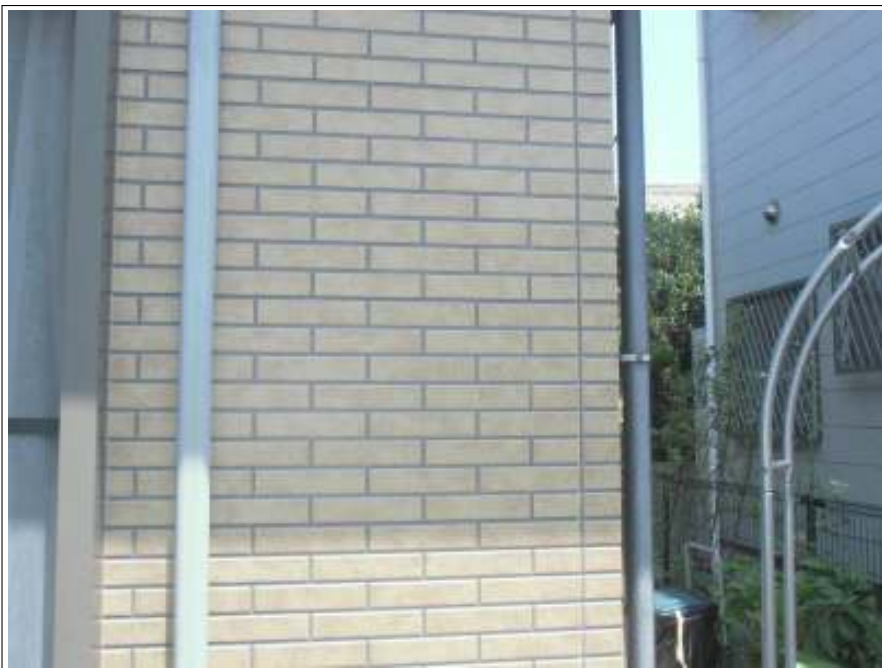
### 樋・ダクトカバー

こちらは塩ビ素材になります。

劣化すると割れますので、専用下塗り・上塗りを行います。

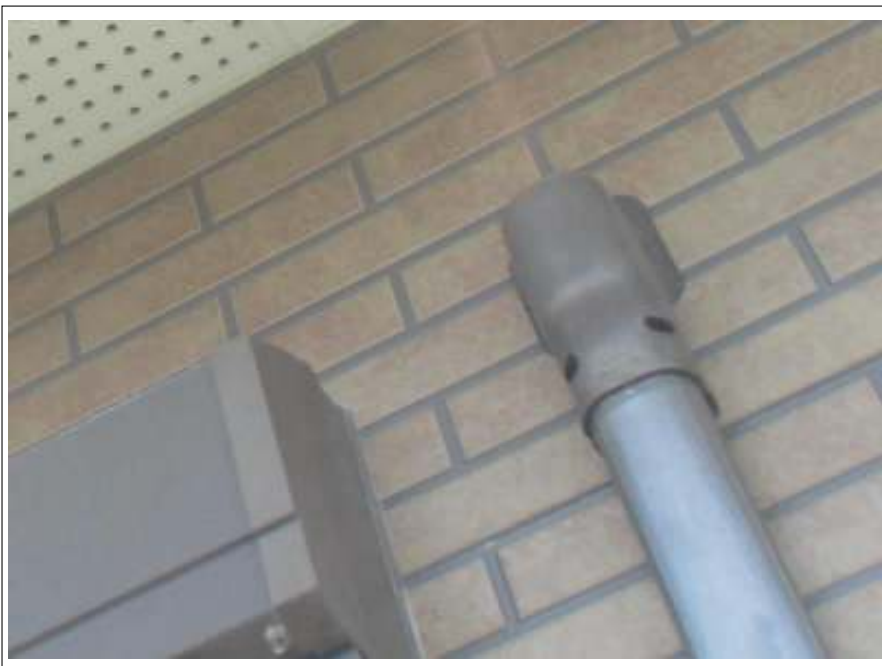
### ダクトカバー

同上

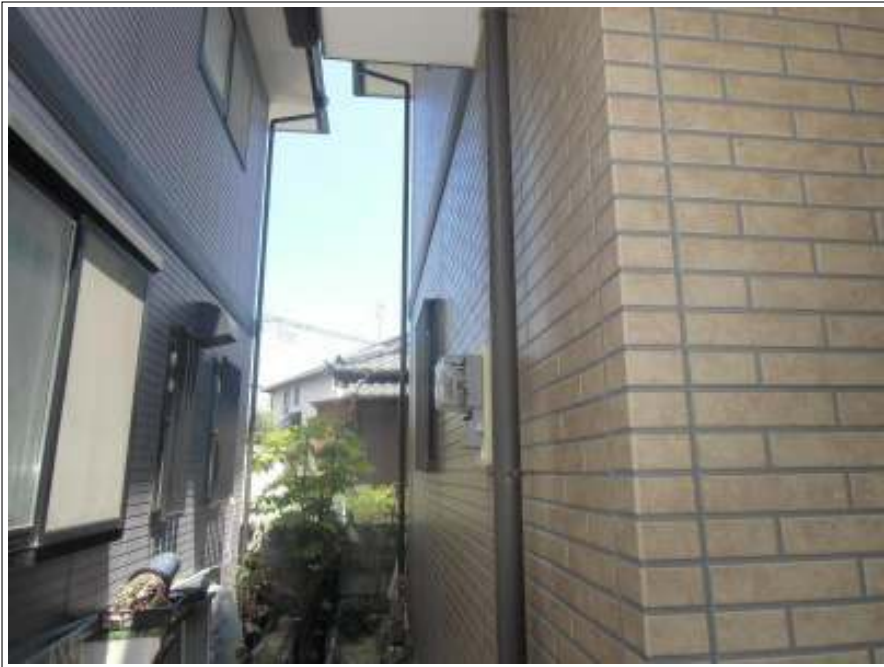
樋

同上

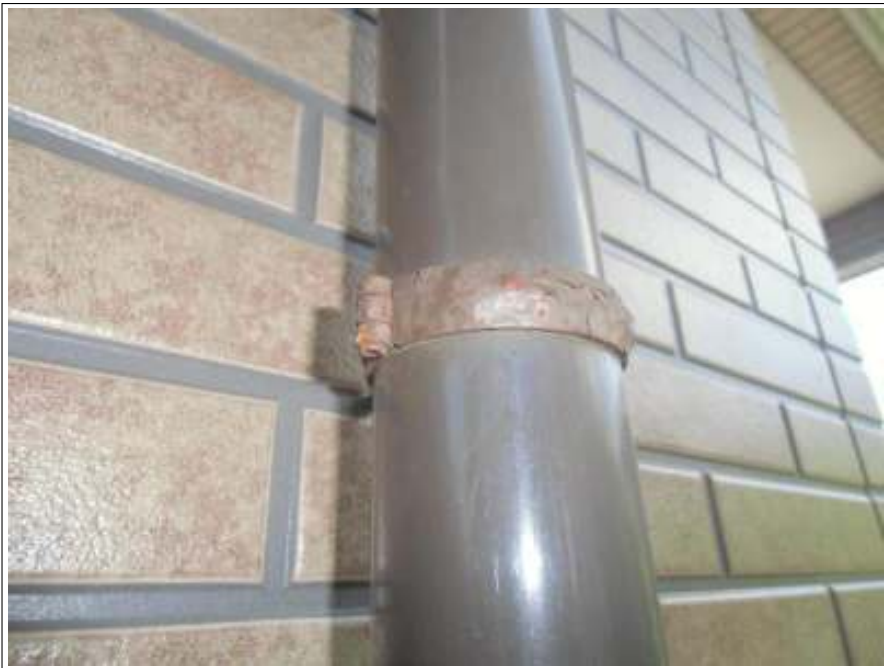
樋金具サビ

金具のサビは一度ケレンをおこない、そのうえからサビ止めと上塗りをおこないます。

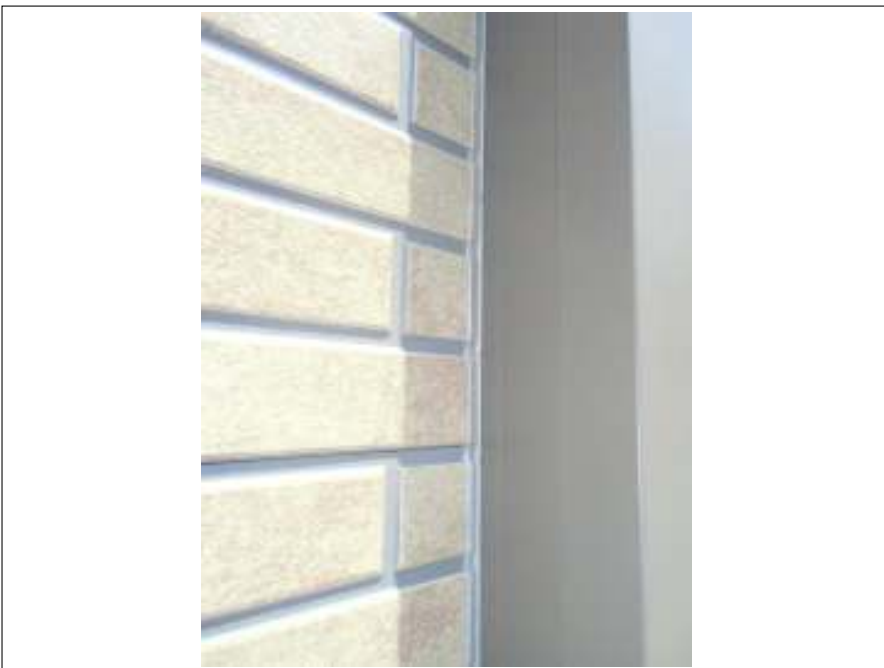
シーリング部

劣化している部分があります。この部分から雨水・湿気が入り、外壁・躯体はもちろん、内部の痛みにも関わってきます。

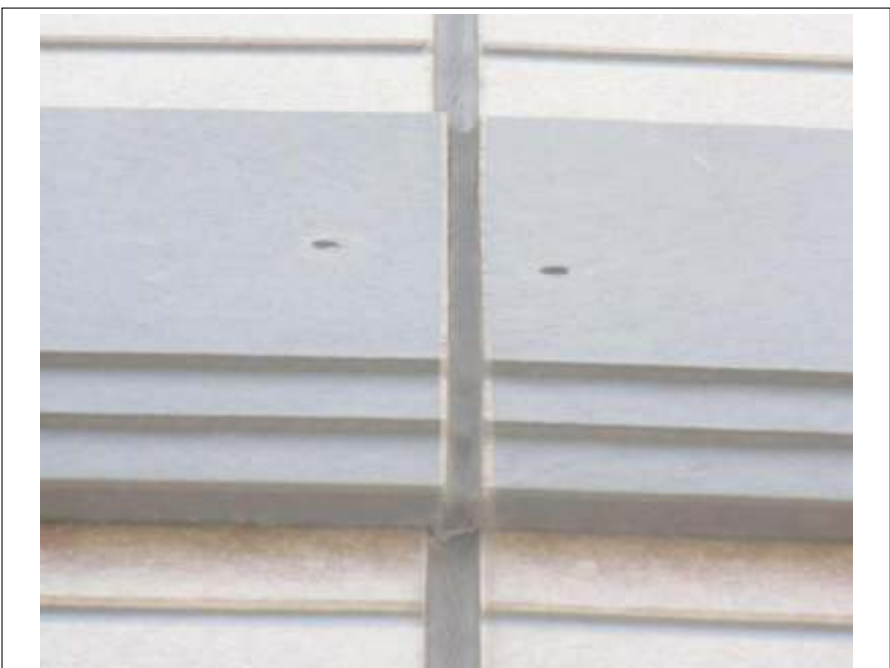
### クラック部

この部分から水が入り、躯体や内部の痛みにつながる恐れがありますので、新しく打ち替えて塗装していきます。

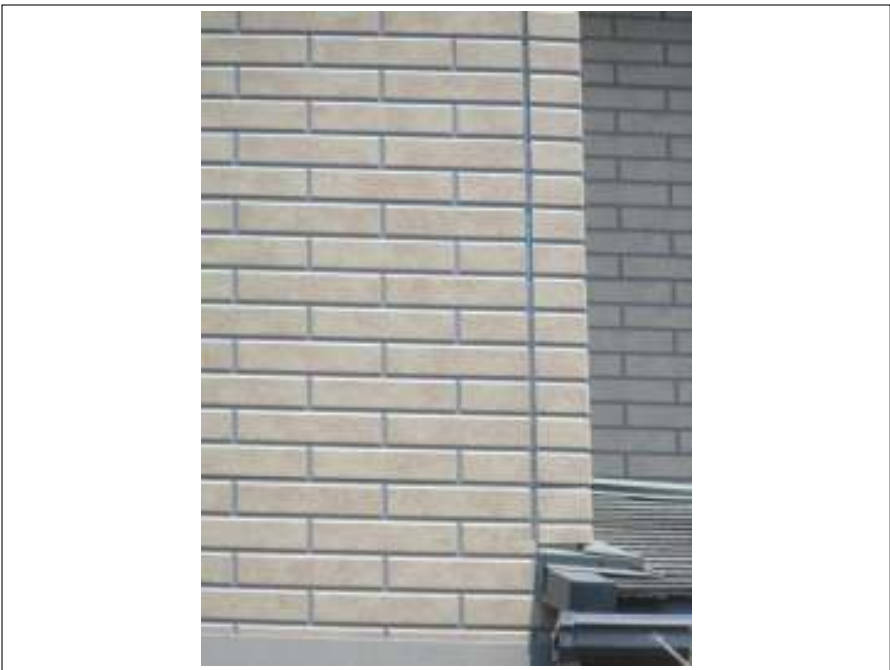
### シーリング クラック部

一部下地や防水シート等が見えてい  
るところがあります。

これ以上劣化しないように、早めの  
補修と塗装をお勧めします。

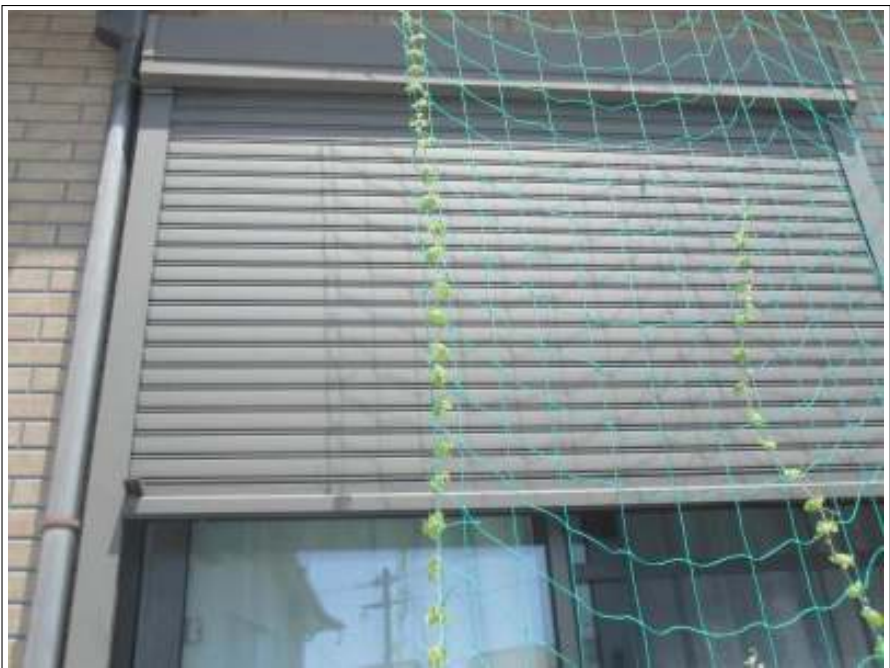
### シャッター・シャッターBOX

こちらは鉄・スチール素材になりま  
す。

劣化するとサビが発生してきますの  
で、サビが発生する前の塗装をお勧  
めします。

またサビが発生している部分はケレ  
ン作業をおこない、サビ止め下塗  
り・上塗りをおこないます。

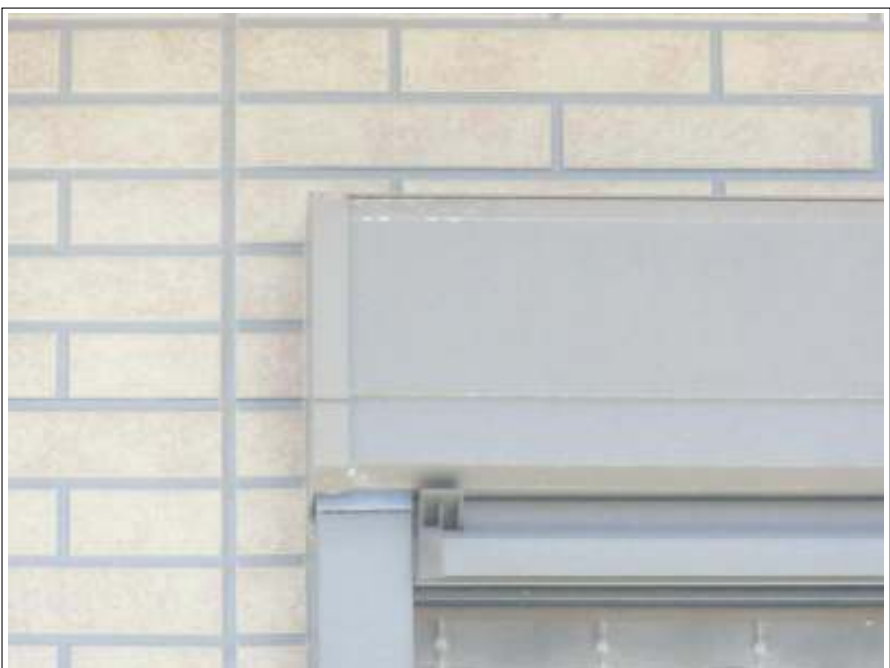
### シャッターBOX

同上

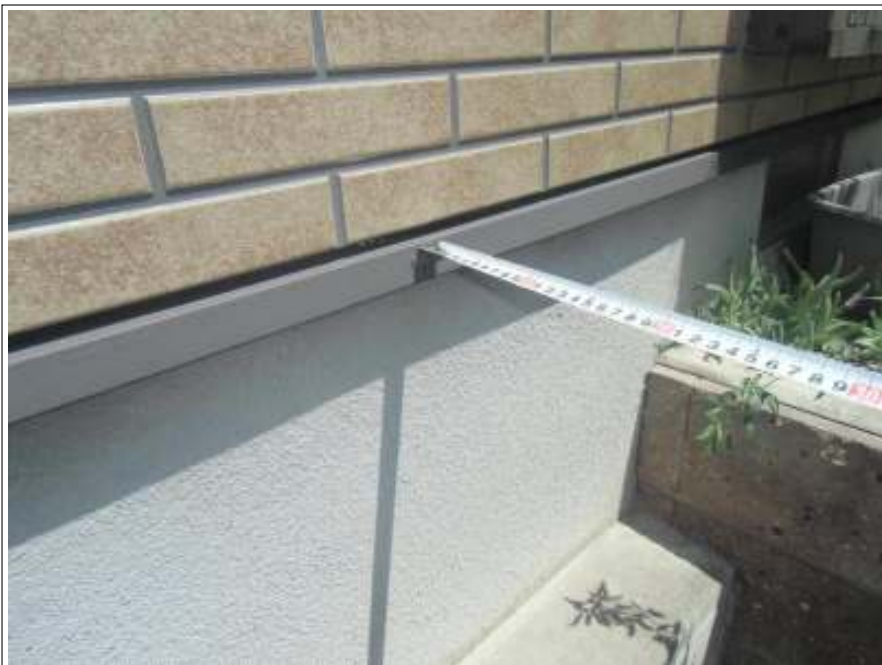
### 土台水切り

同上

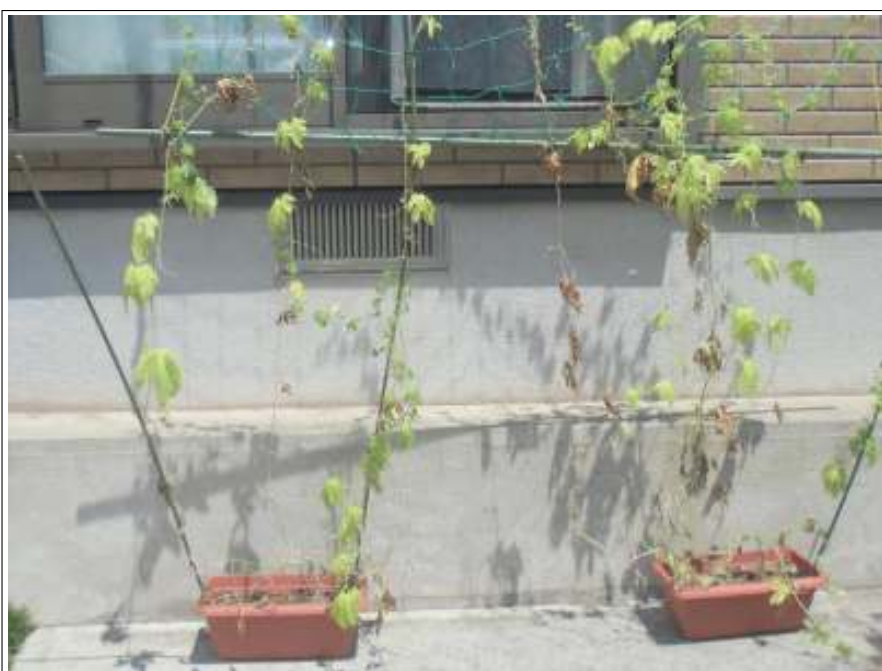
### 基礎クラック

コンクリートである基礎はアルカリ性であり、二酸化炭素や酸性雨により中性化します。その為表面に細かなヒビ入り、鉄筋の腐食や耐震力・構造物の性能低下につながります。

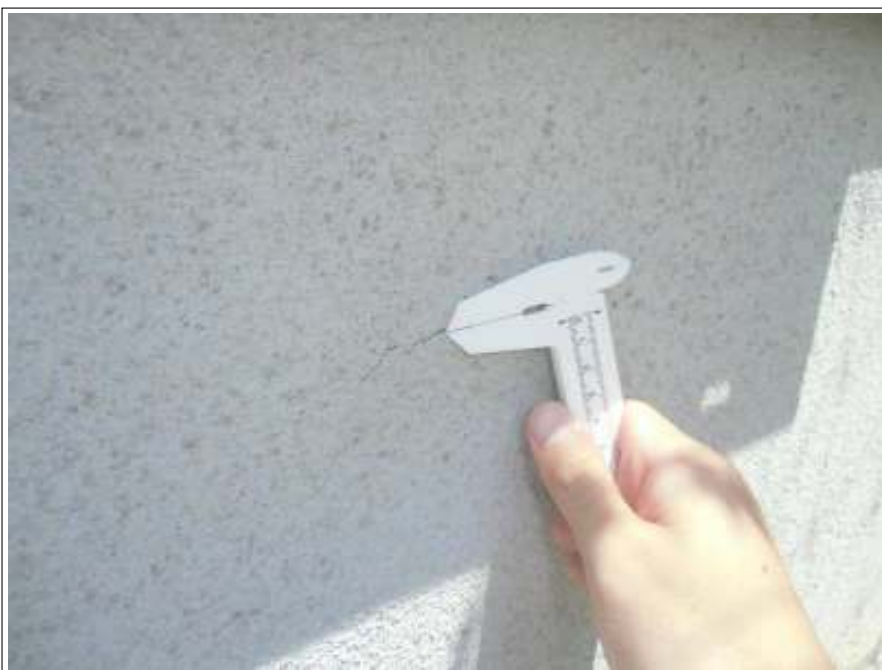
### 基礎クラック

クラックの幅が一ミリ以下なのでまだ大丈夫ですが、月日が経つと幅が広くなり、お住まいの寿命につながってきます。

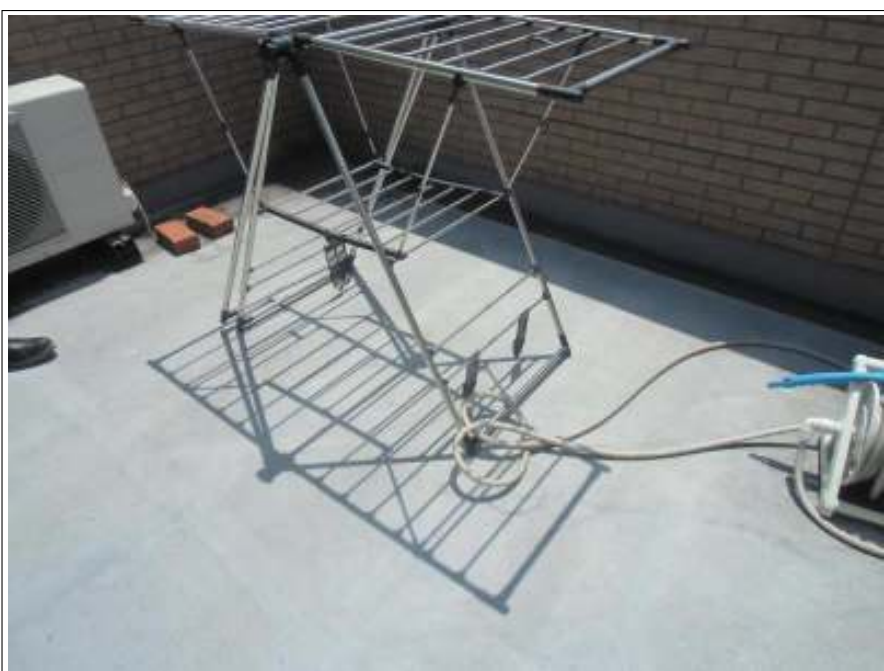
### ベランダ カビ発生部

カビが発生している部分があります。

いくら洗浄してもカビは根から残っており、またその上にいくら良い塗装をしてもカビが塗膜を突き破って表面に出てきてしまいますので、カビの根から抑える必要があります。
