工事写真報告書

工事名 K 様邸

工事箇所 外壁・その他塗装工事

工事施工者 ベストホーム株式会社

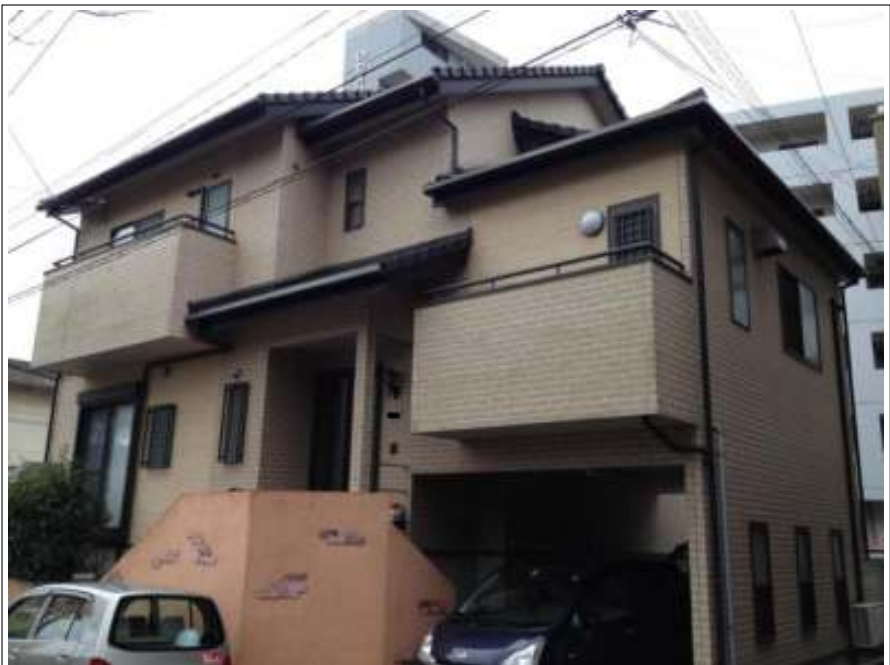
施工前

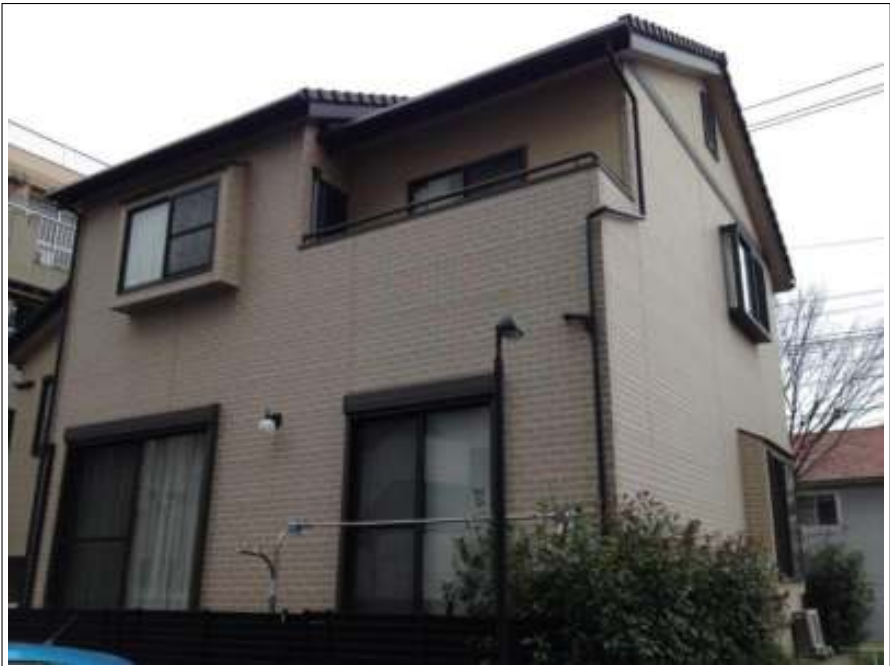
施工前

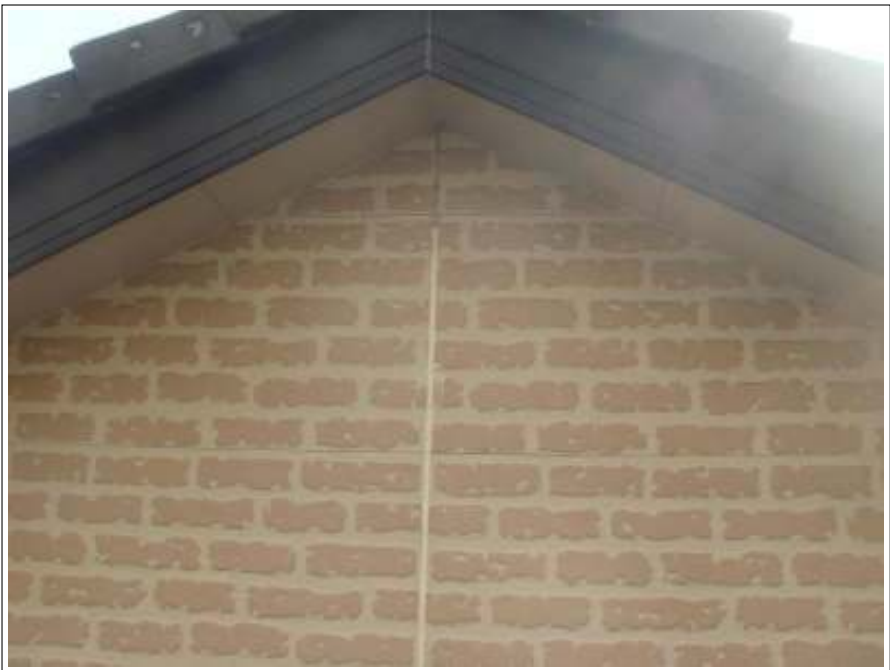
シーリング補修施工前

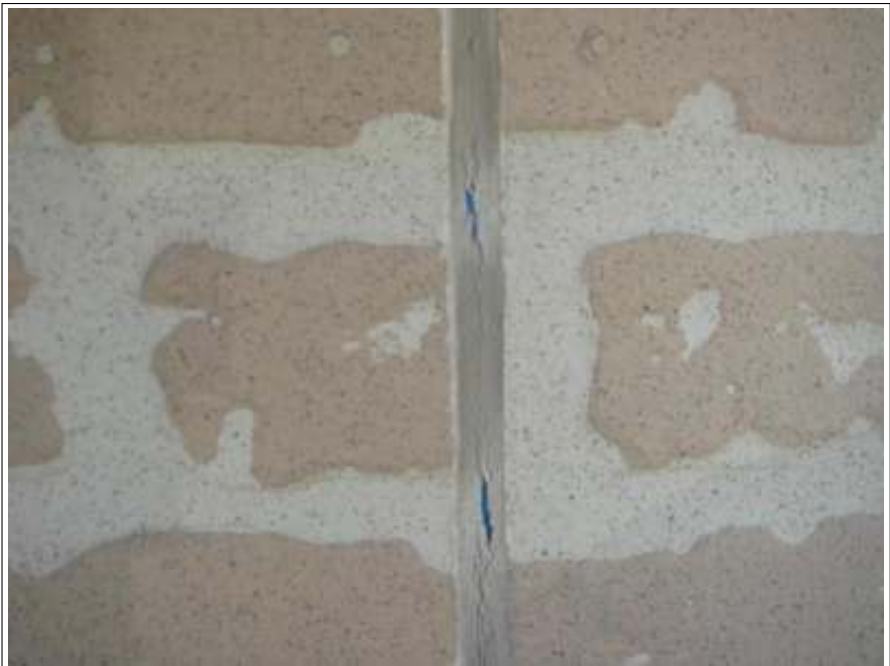
シーリング補修施工前

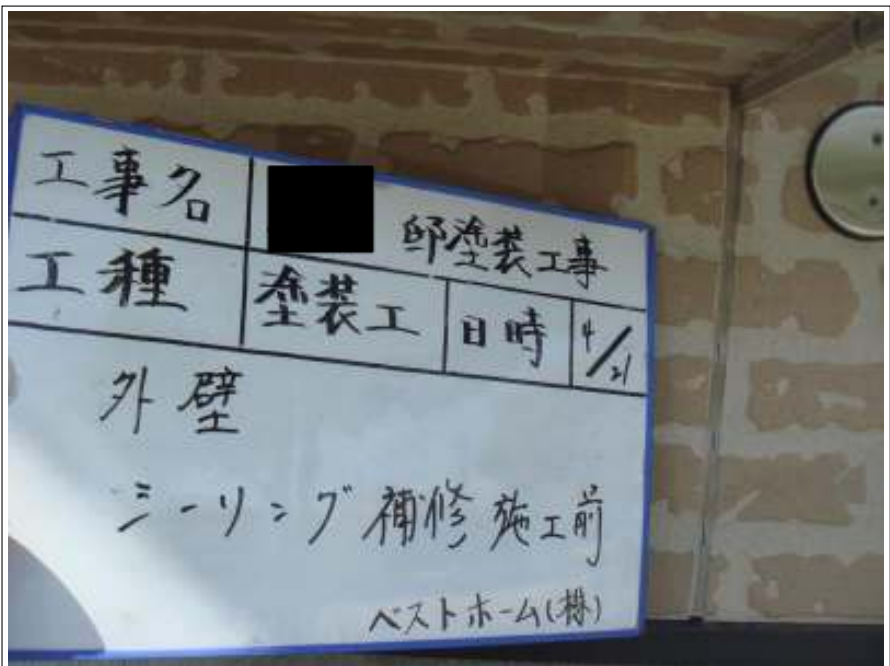
シーリング補修施工前
