工事写真報告書

工事名 U様邸

工事箇所 屋根・外壁塗装工事

工事施工者 ベストホーム株式会社

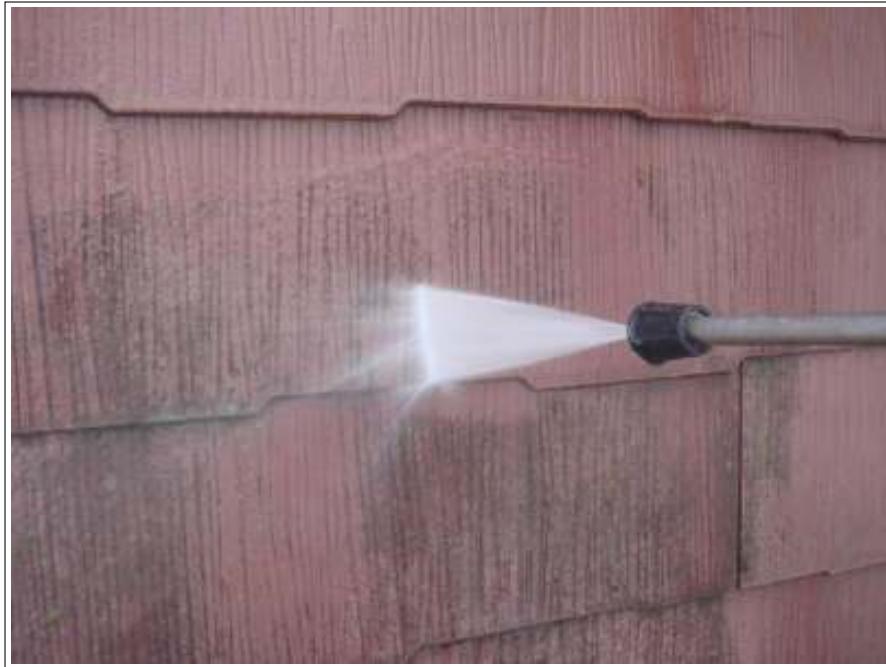
屋根高压洗净中

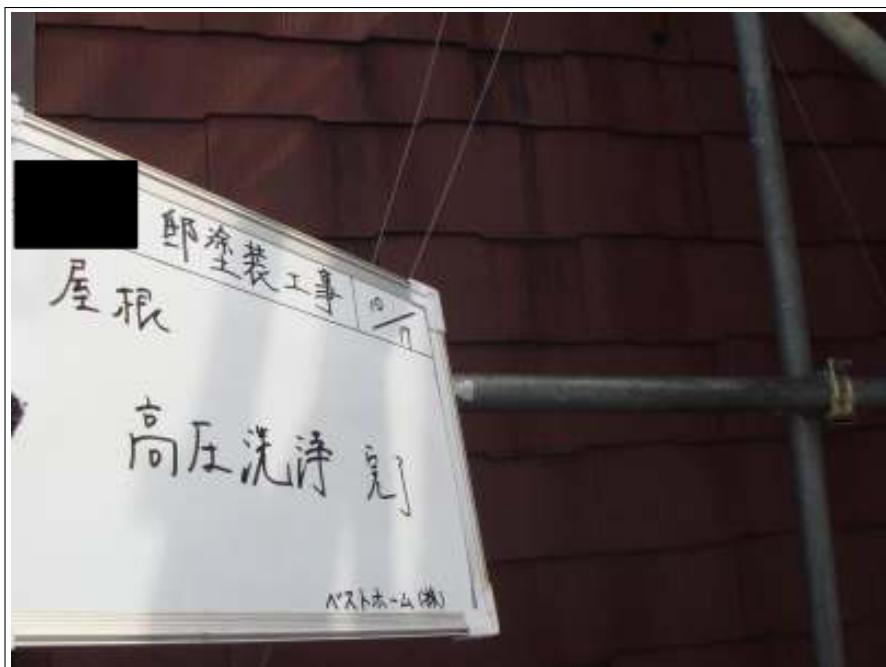
屋根高压洗净完了

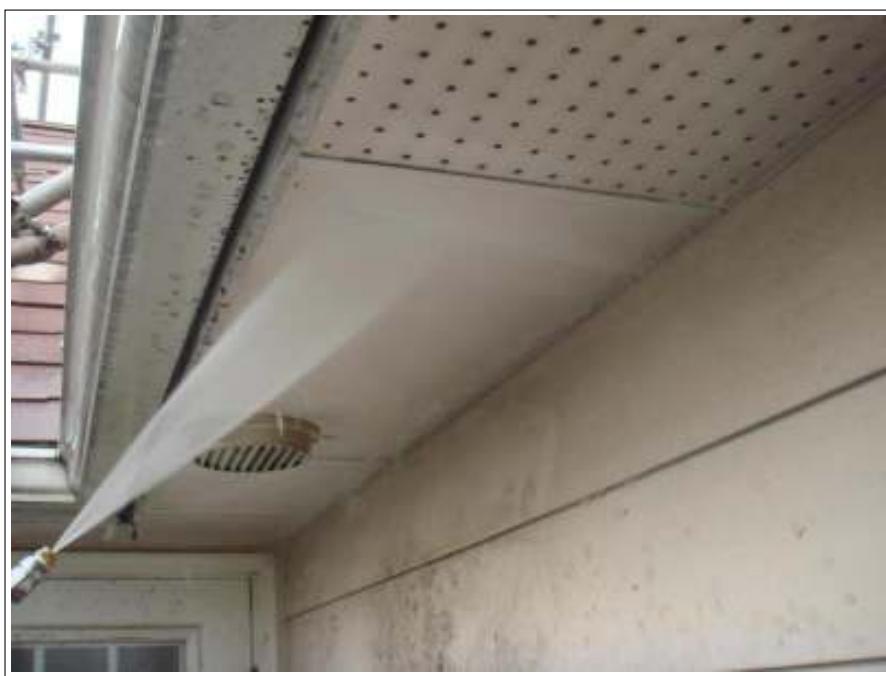
軒天高压洗净中

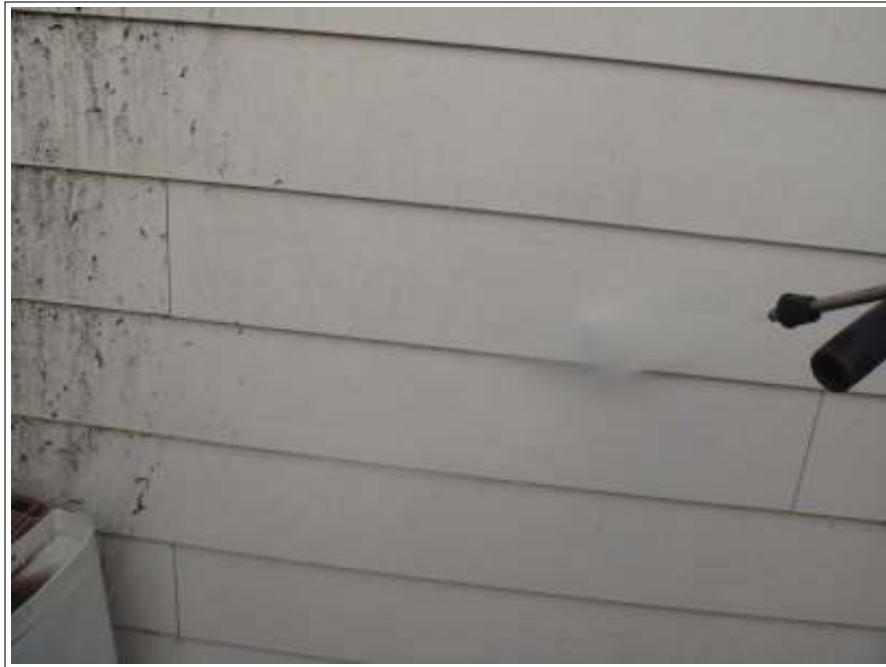
外壁高压洗净中

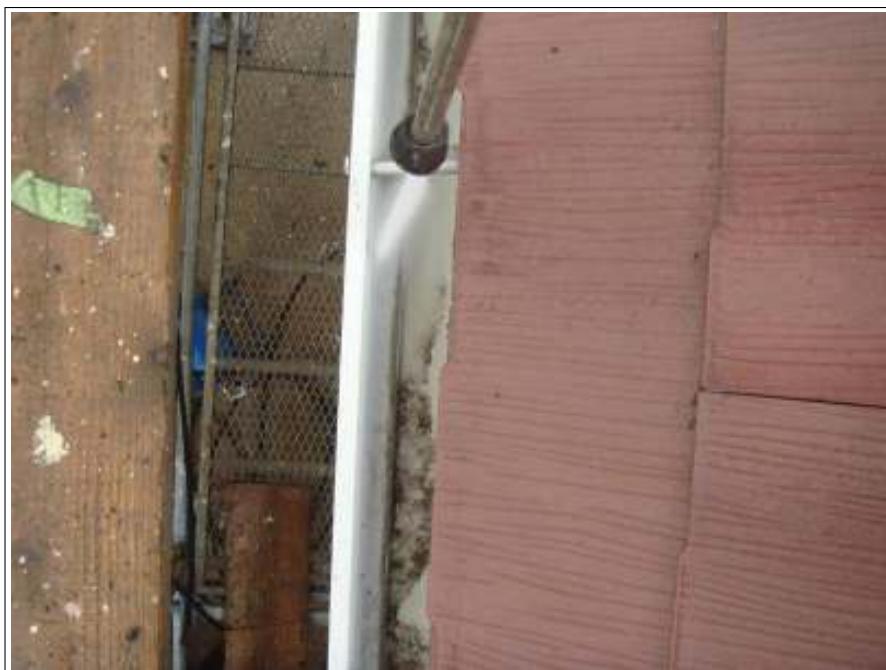
雨桶高压洗净中

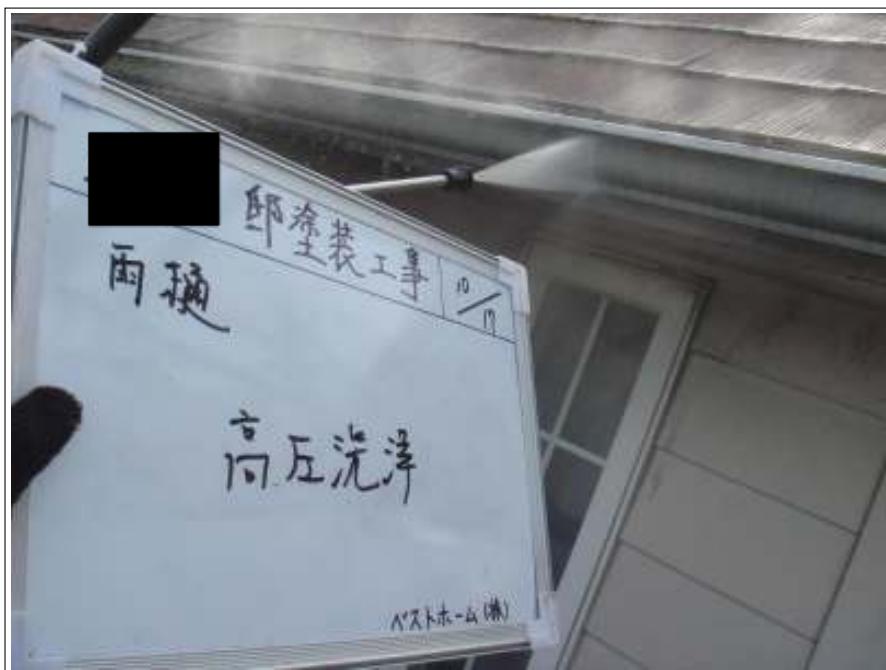
雨樁高壓洗淨中

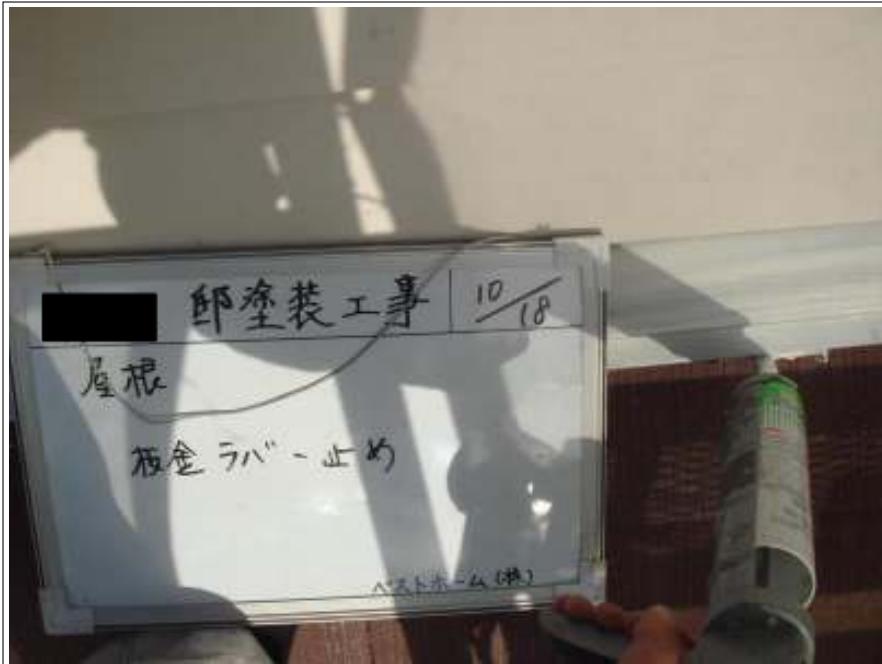
屋根板金ラバー止め施工中

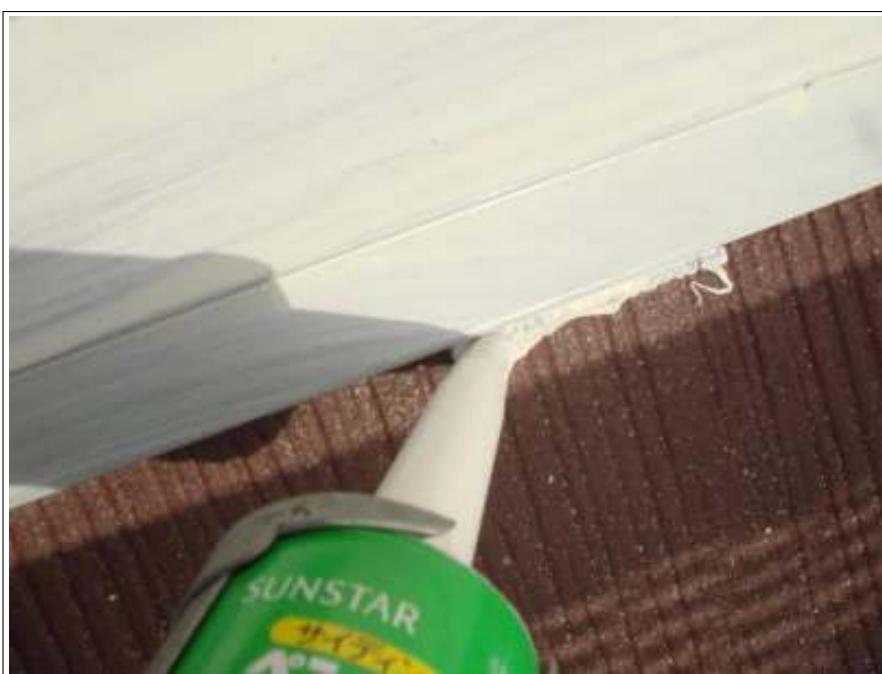
屋根板金ラバー止め施工完了

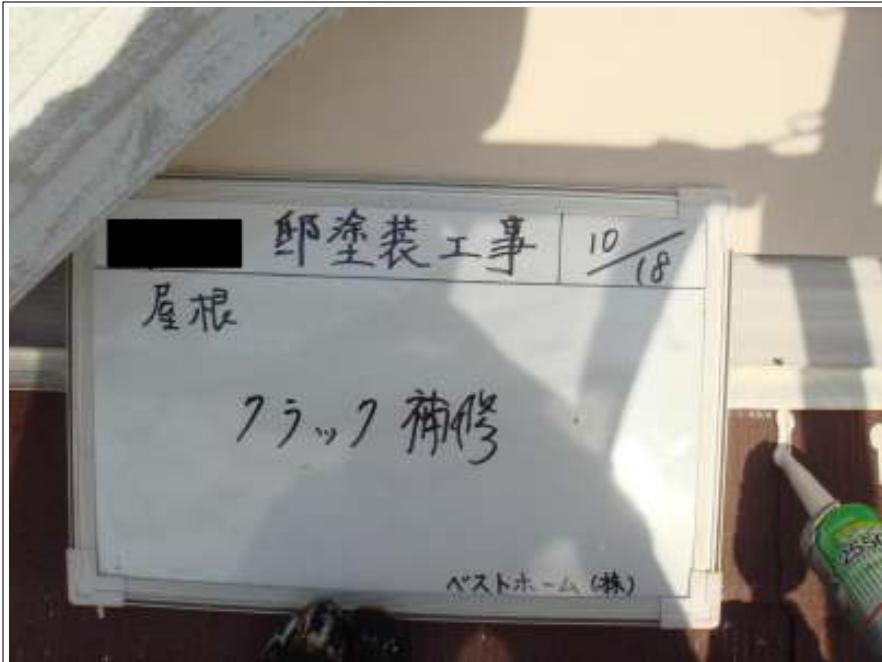
屋根クラック補修施工中

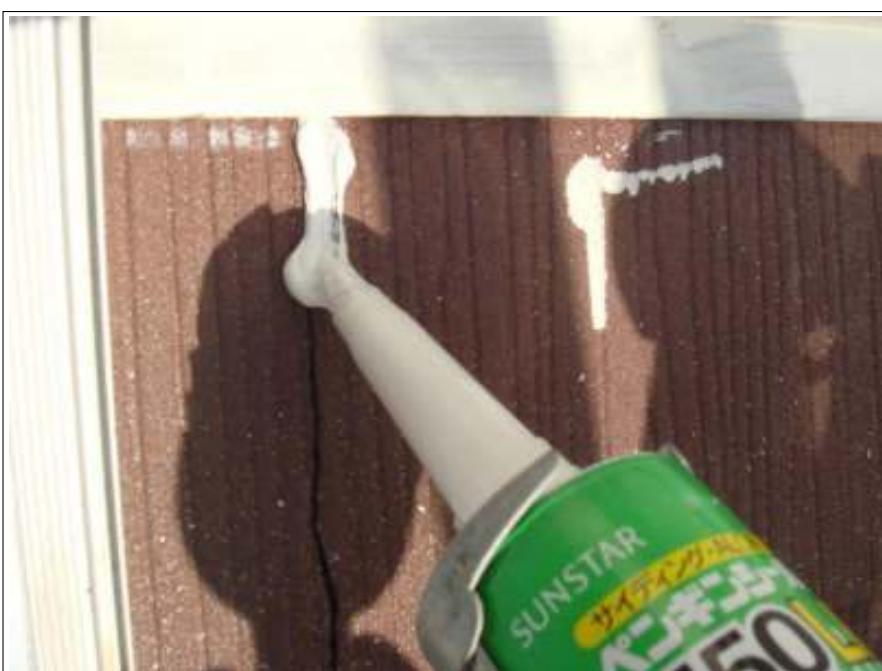
屋根クラック補修施工完了

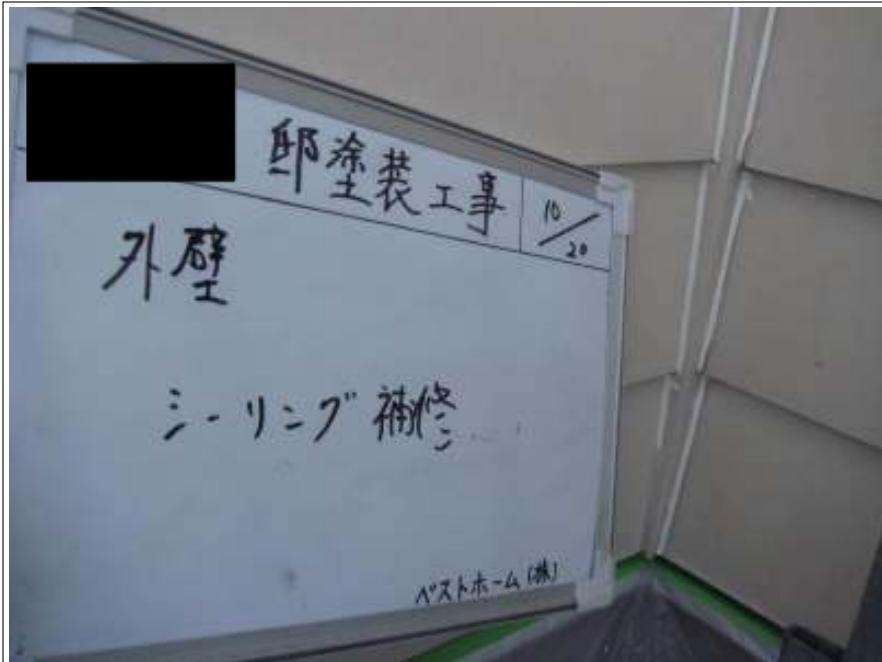
外壁シーリング補修施工中

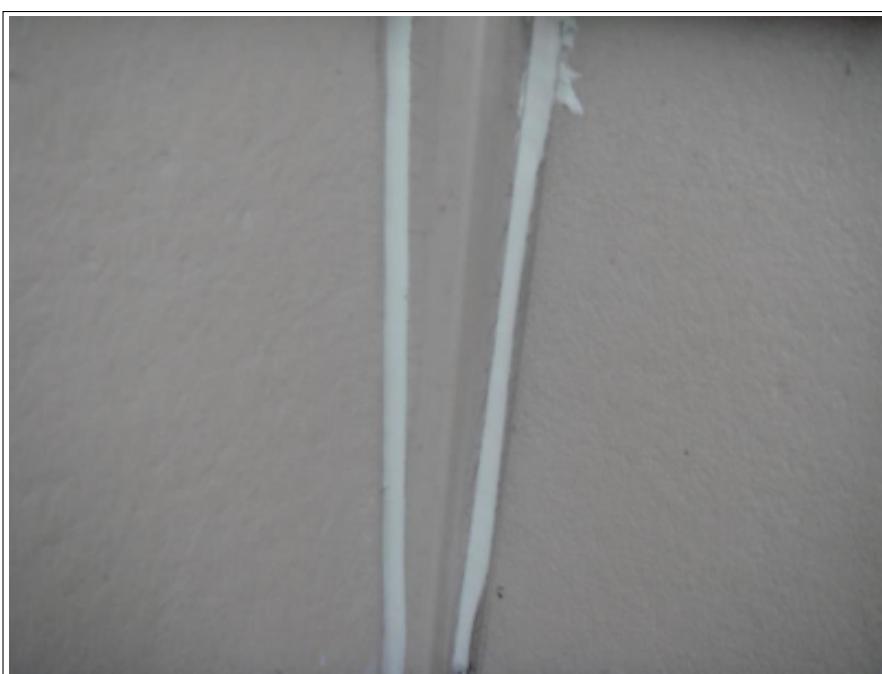
外壁シーリング補修施工完了

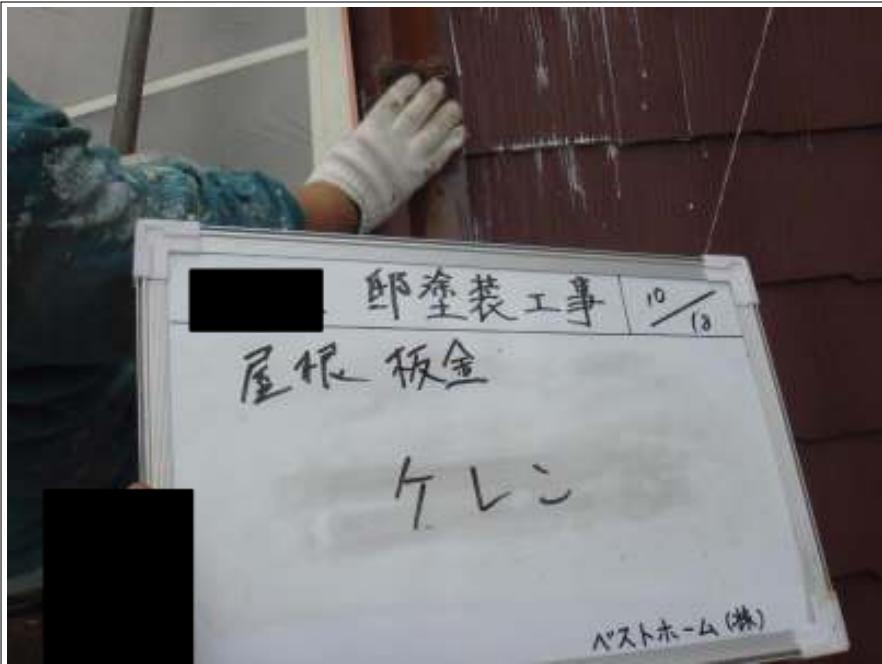
屋根板金ケレン施工中

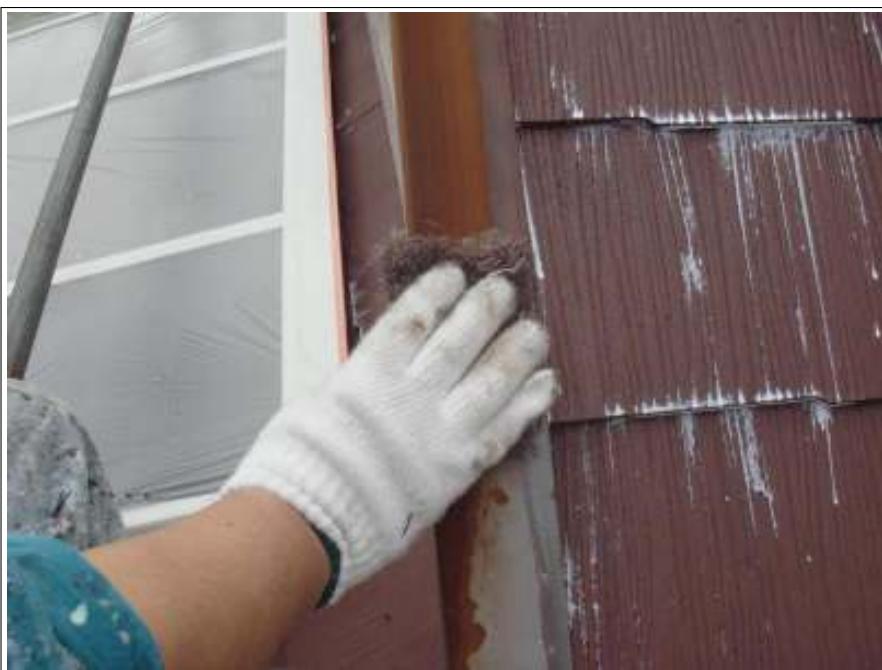
屋根板金ケレン施工中

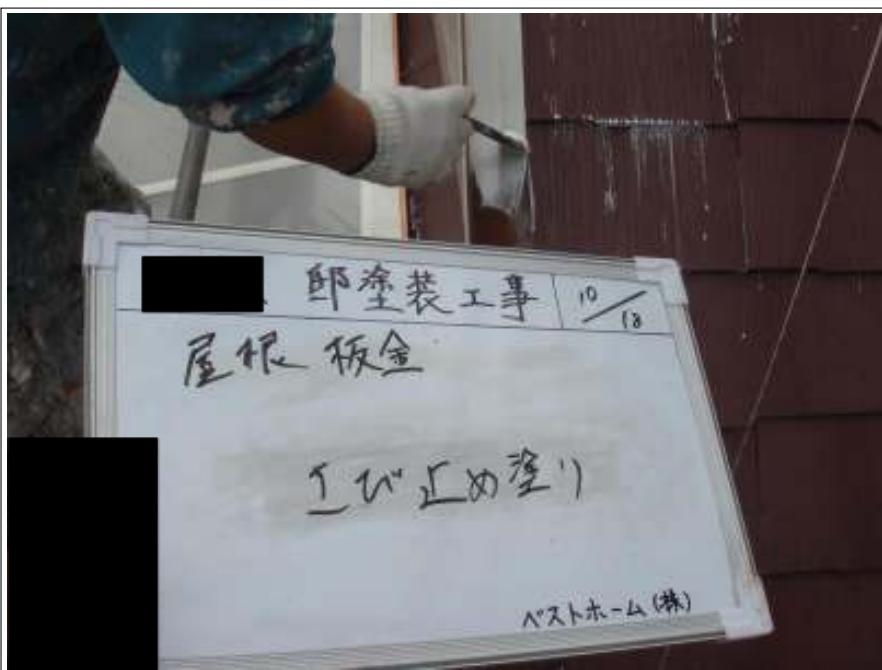
屋根板金サビ止め塗り施工中

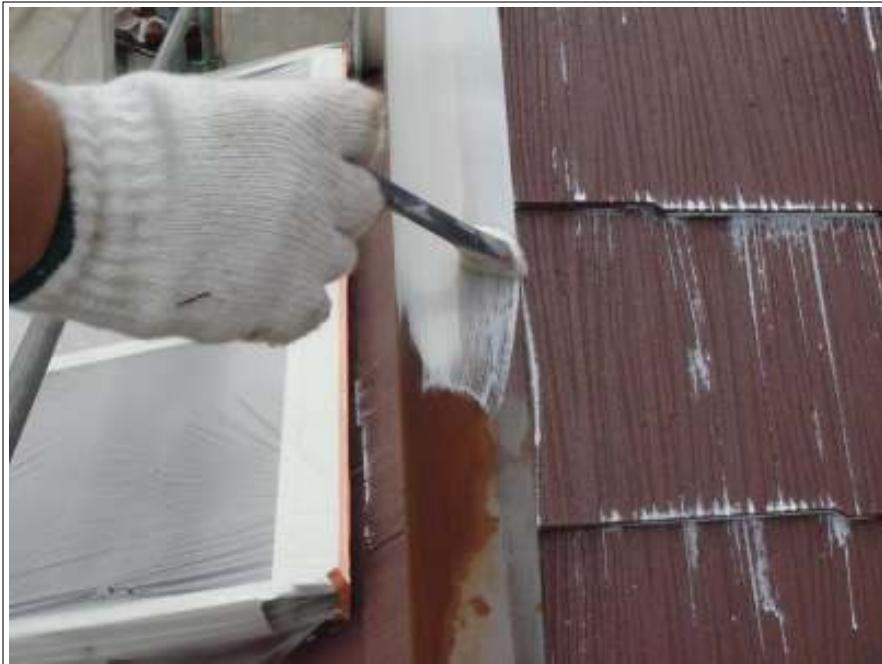
屋根板金サビ止め塗り施工中
