工事写真報告書

工事名 T 様邸

工事箇所 屋根・外壁その他塗装工事一式

工事施工者 ベストホーム 株式会社

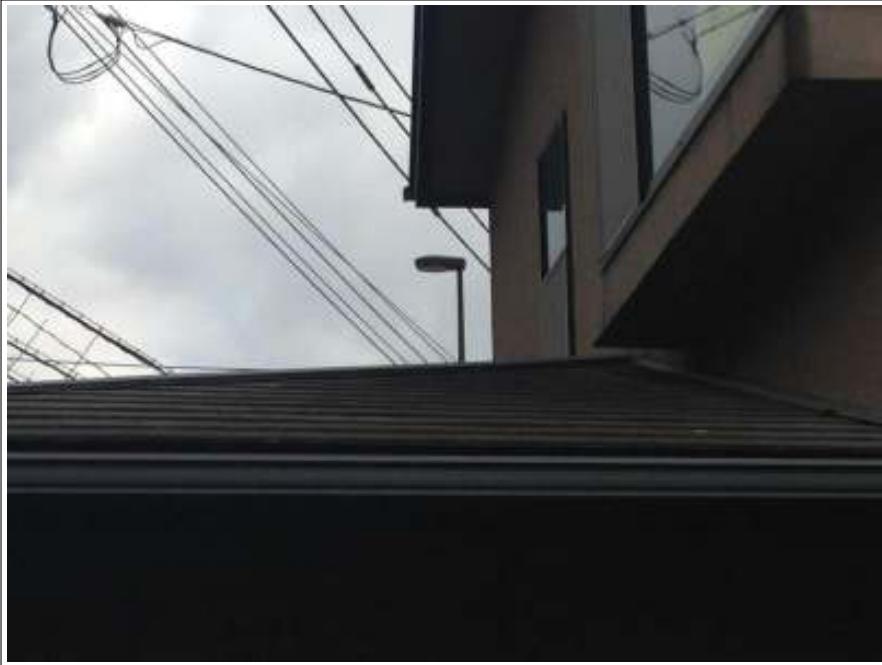
カラーべスト・コロニアル

カラーべストの素材は、セメントと石綿 85 : 15 の割合で混合して作られており、葺き替えとなると、処分費がかなりかかってきますので、劣化する前に早め早めの塗装をお勧めします。

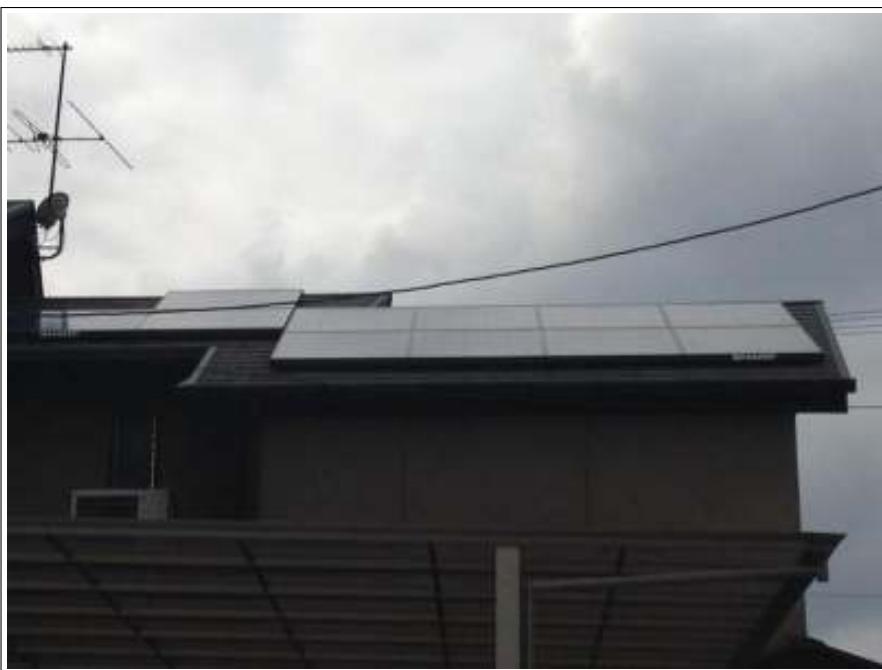
屋根（ソーラーパネル）

この部分の面積は引いて御見積りをしています。

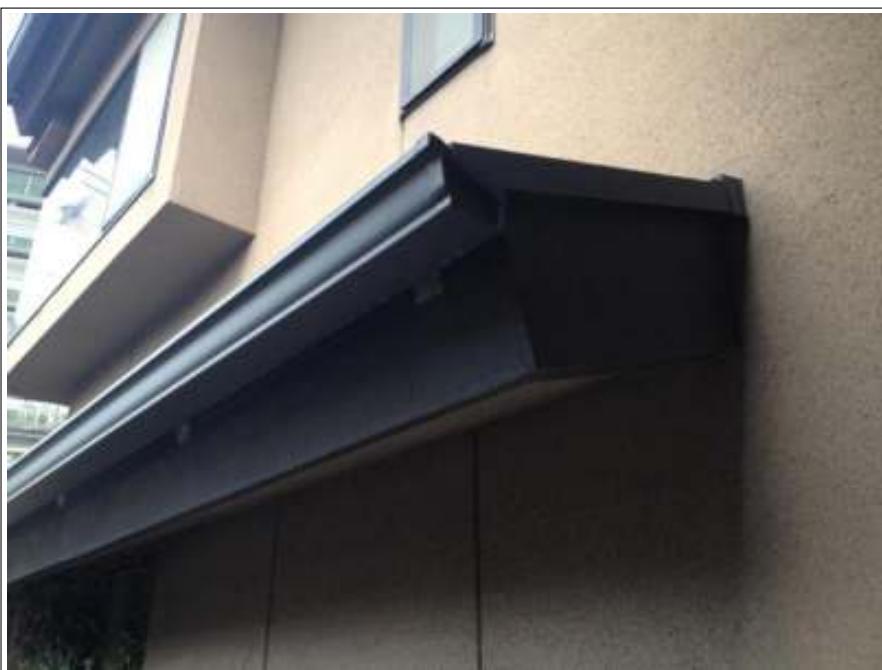
破風・鼻かくし

経年劣化しています。
この部分は下塗り・上塗りをおこない、塗装をしていきます。

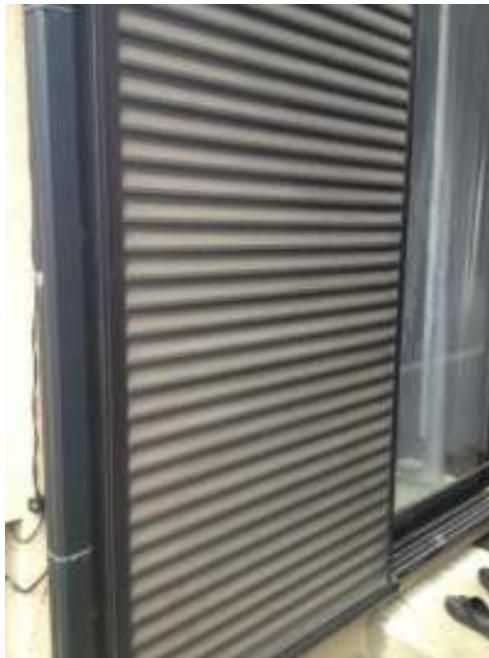
雨戸

こちらは鉄・スチール素材となります。

劣化するとサビが広がってしまい、穴があいてしまうケースがありますので、塗装をしていく必要があります。

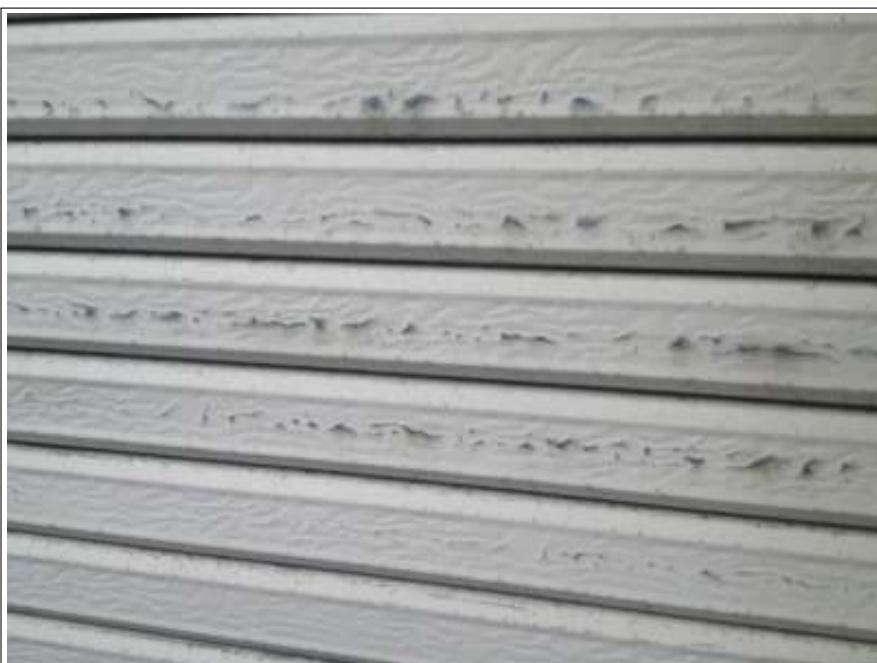
シャッター（剥離部）

旧塗膜が剥がれています。

この上から塗装をしても旧塗膜と一緒に剥がれてしまう恐れがありますので、ケレン作業を行い、塗装をしていきます。

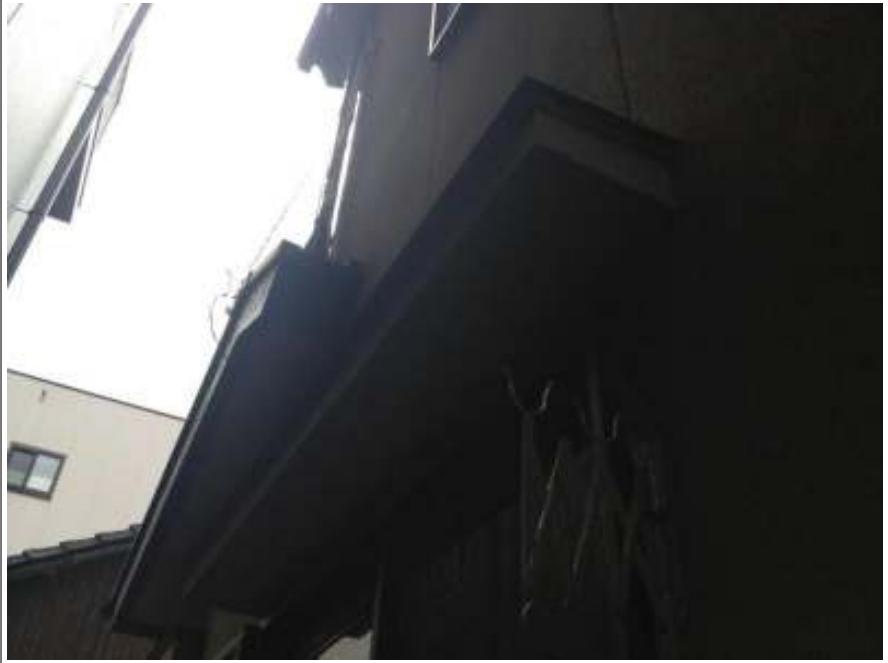
小庇

こちらは鉄・スチール素材になります。

劣化するとサビが発生してしまいますので、塗装が必要です。

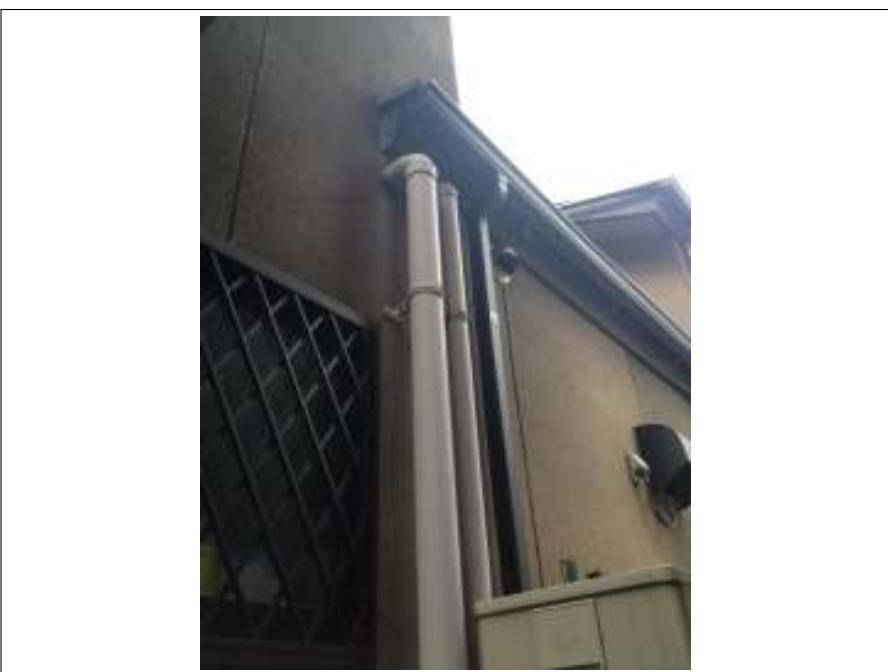
樋・ダクトカバー・その他配管

こちらは塩ビ素材になります。

紫外線などにより劣化すると、割れる恐れがありますので、下塗り・上塗りの塗装をしていきます。

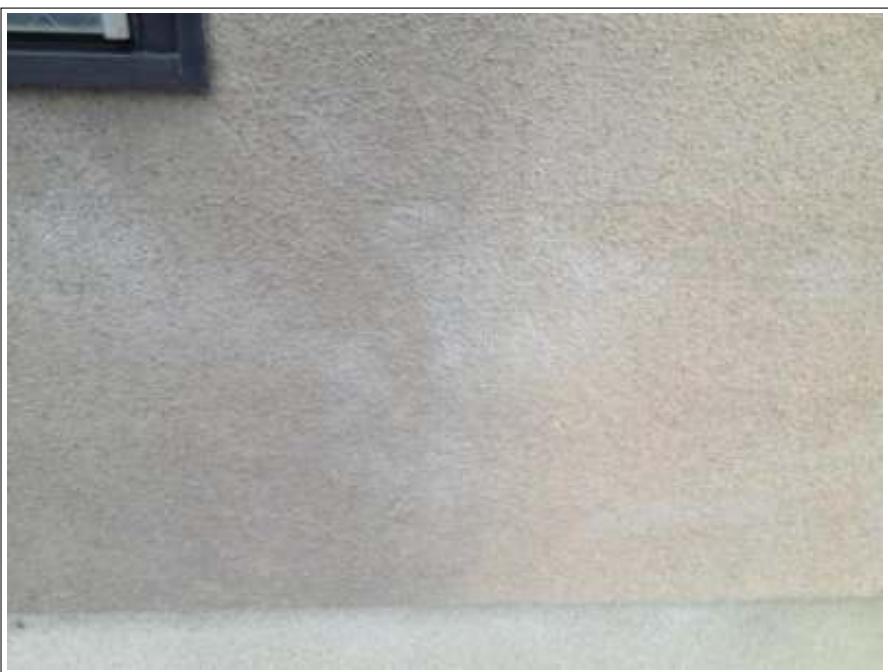
外壁（色褪せ）

色褪せている部分があります。

壁が水分を吸いやすくなってしまっており、防水性が低下しているサインになりますので、早めの塗装をお勧めします。

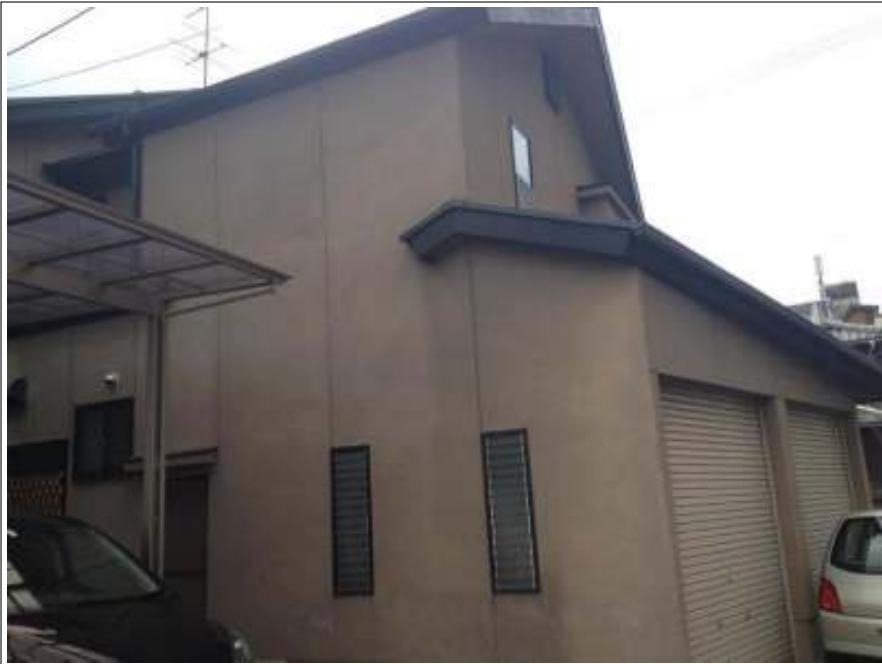
外壁（カビ発生部）

カビが発生している部分があります。

いくら洗浄をしてもカビは根から残っており、またその上にいくら良い塗装をしてもカビが塗膜を破って表面に出てきますので、カビの根から抑える必要があります。

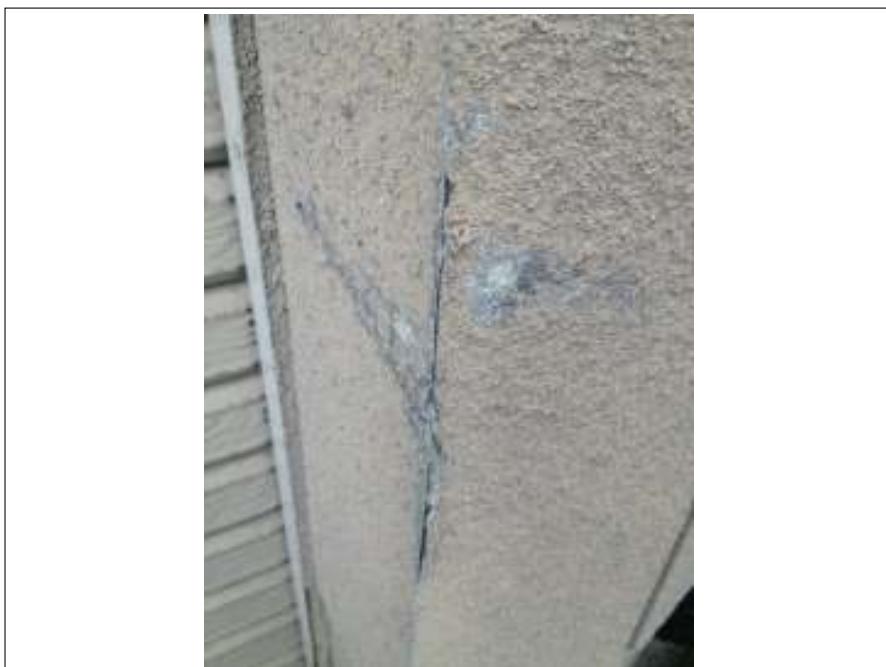
外壁劣化部

塗膜が剥がれている部分があります。

この部分から雨水や湿気・炭酸ガスなどが侵入し外壁材はもちろん、躯体の痛みにつながってきます。

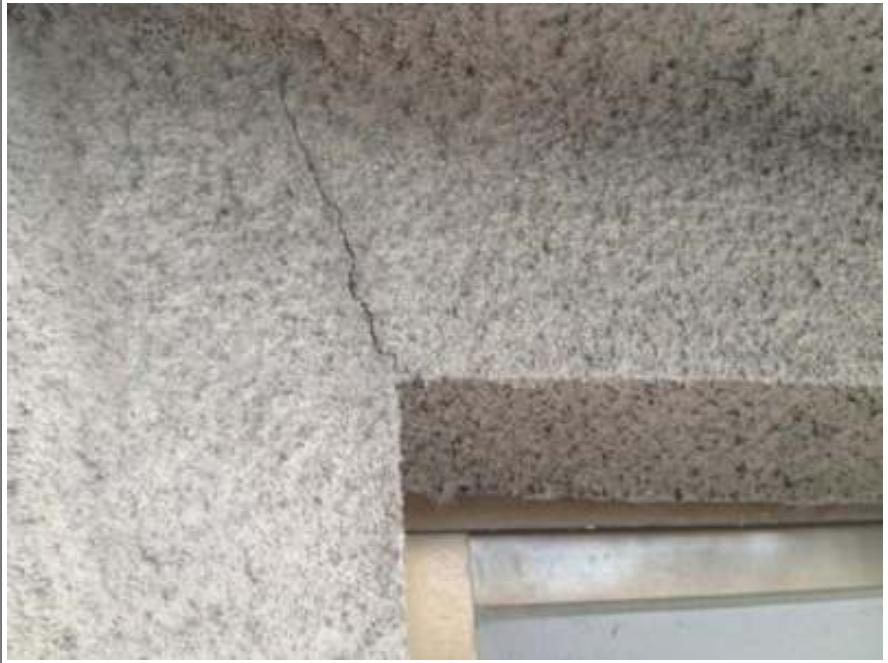
クラック部

数か所見られました。

この部分から直接雨水、湿気や炭酸ガスが入り込み外壁の劣化や躯体の痛みにつながります。

この部分はシーリングで補修し、塗装していきます。

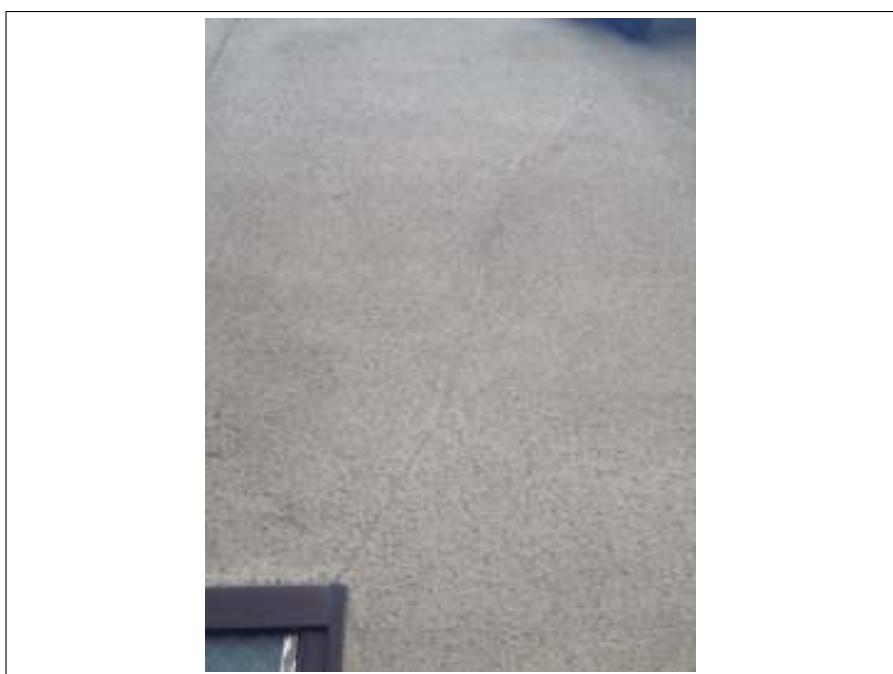
クラック部

同上

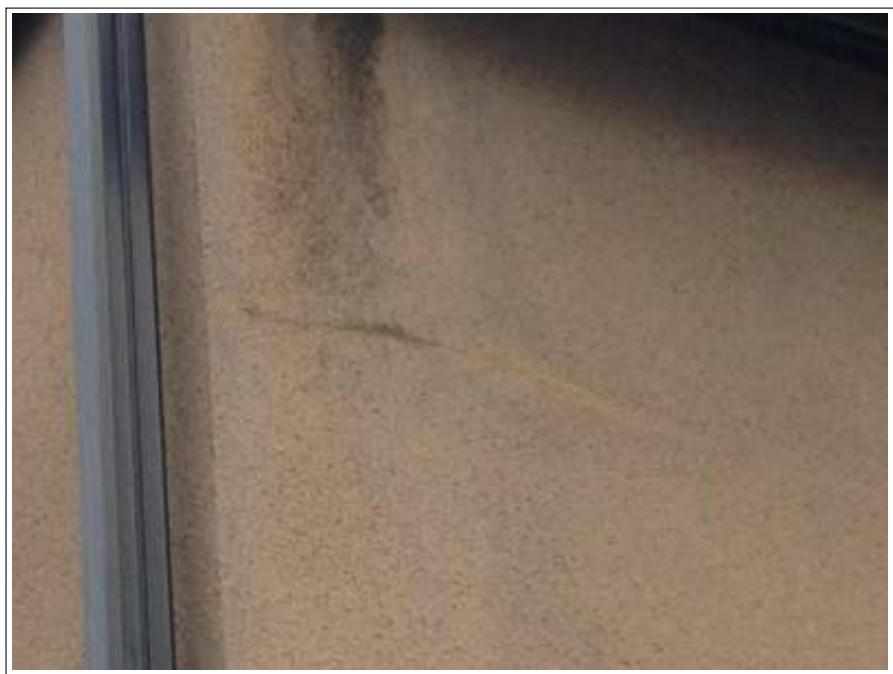
クラック部

同上

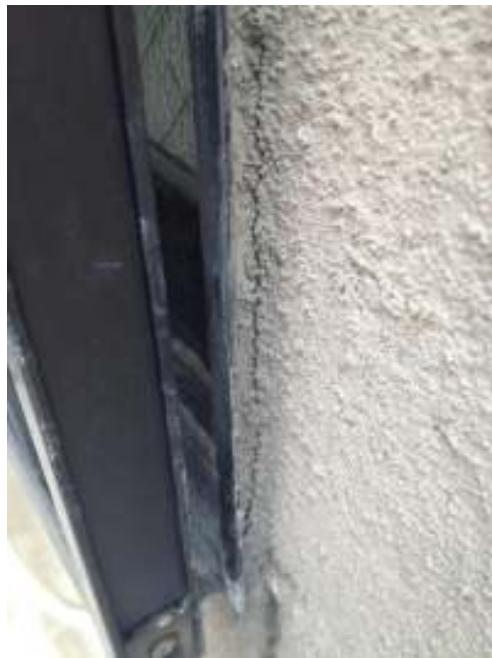
サッシ廻り

見落としがちですが、このシーリング部分が劣化すると、窓周りから雨漏りの原因となりますので、塗装や、シーリング補修をしての塗装が必要となります。
