工事写真報告書

工事名 ○様邸

工事箇所 屋根・外壁その他塗装工事一式

工事施工者 ベストホーム株式会社

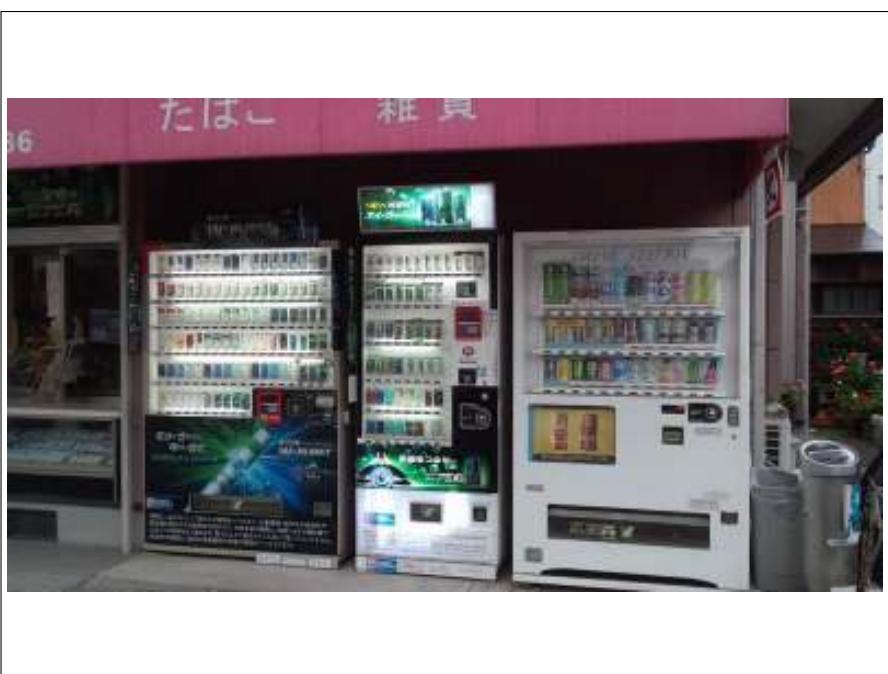
店舗側 自販機

この部分は差し引いて御見積りをお作りいたしております。

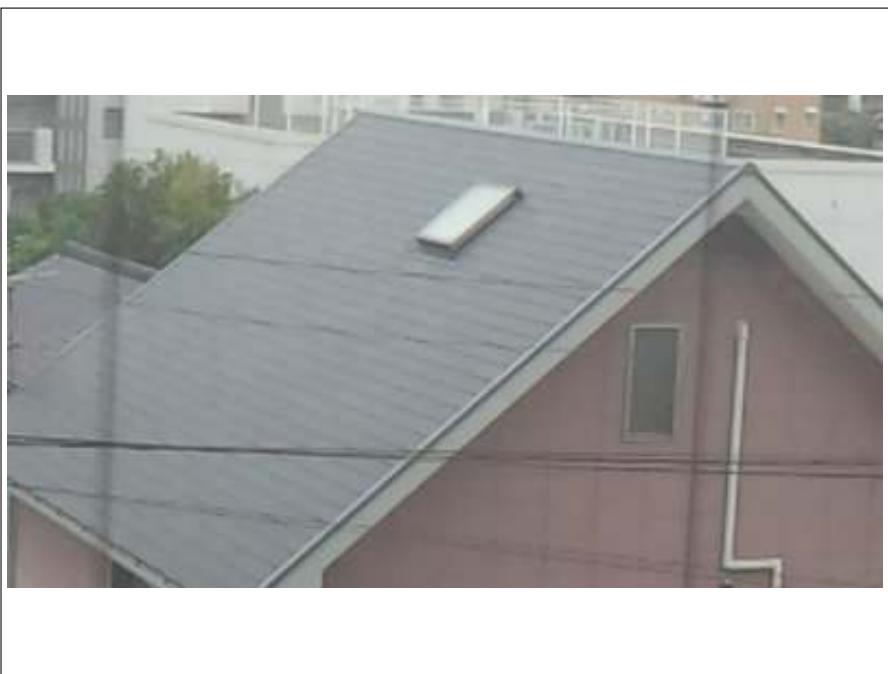
大屋根 カラーベスト・コロニアル

こちらは、勾配がありますので屋根足場が必要になります。

下屋根 鉄板屋根

こちらは鉄板屋根専用の下塗りをおこない、屋根と同じ塗料をしていきます。

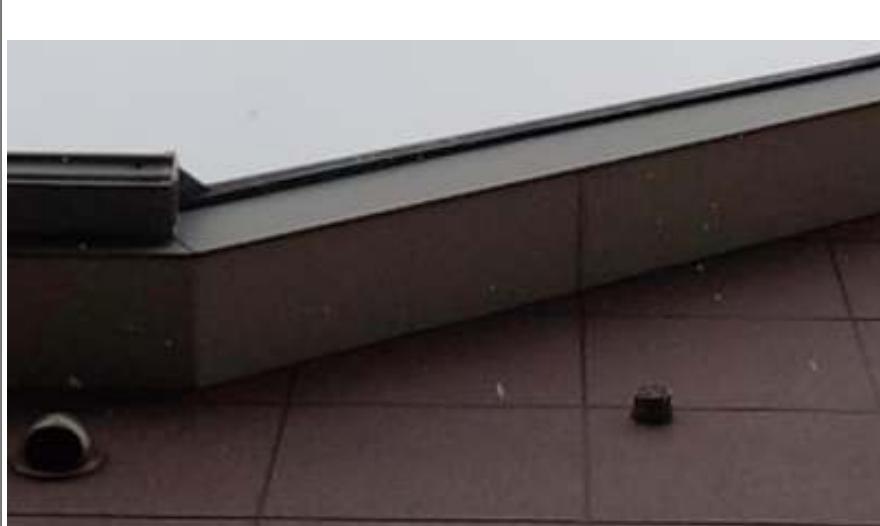
胴差し

経年劣化しておりますので、こちらも下塗り・上塗りをおこないます。

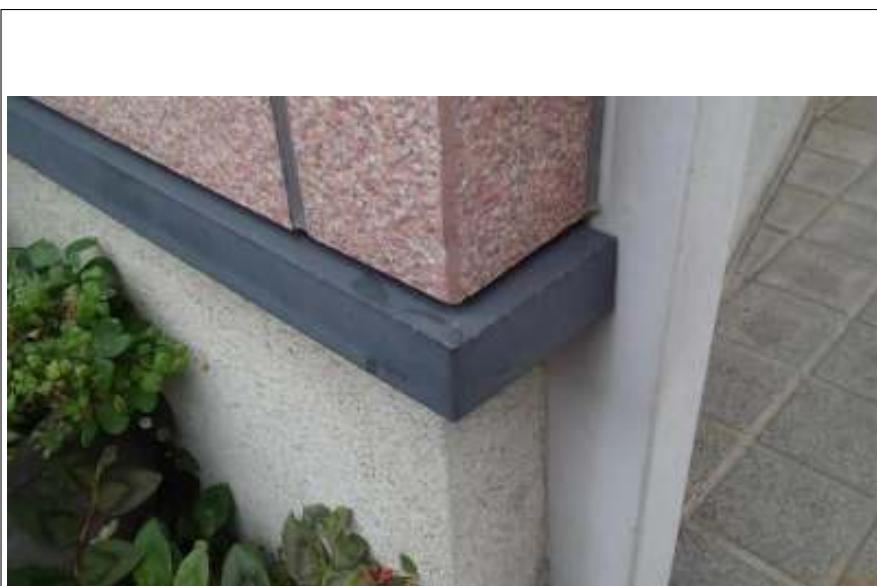
チョーキング現象

塗料が紫外線や雨によって塗装面の樹脂が劣化し、塗料がチョークの様な粉状になっています。

この状態になると、表面から水や湿気を吸いますので中の軸体が痛み、お住まいの寿命が縮まります。

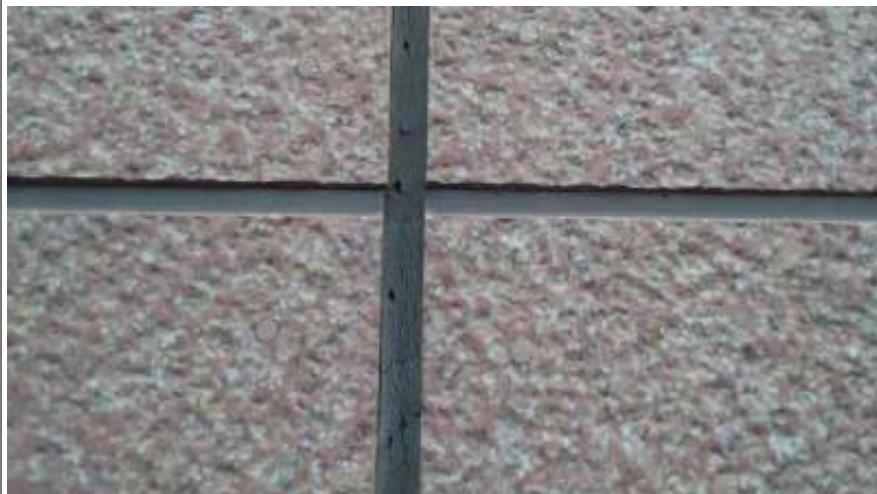
外壁パネル シーリング部

同上

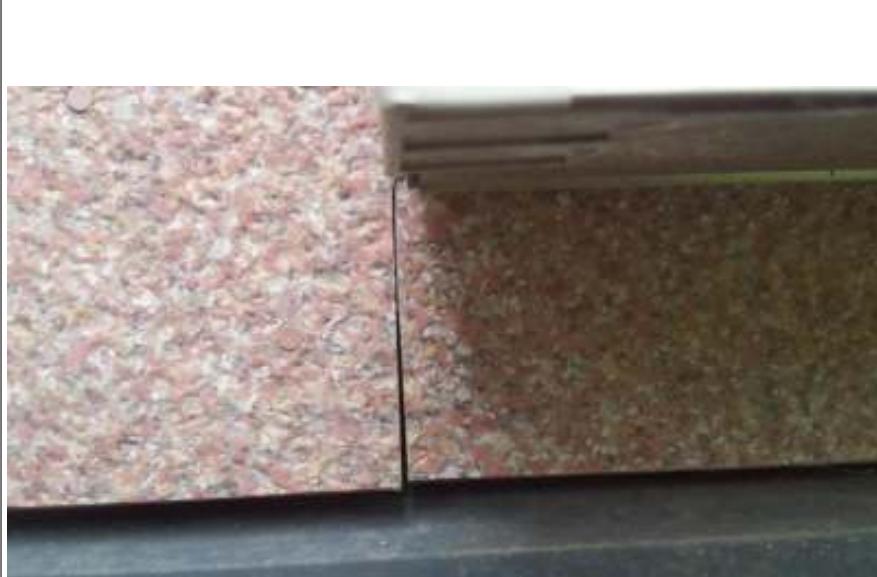
外壁パネル 反りによる隙間

同上

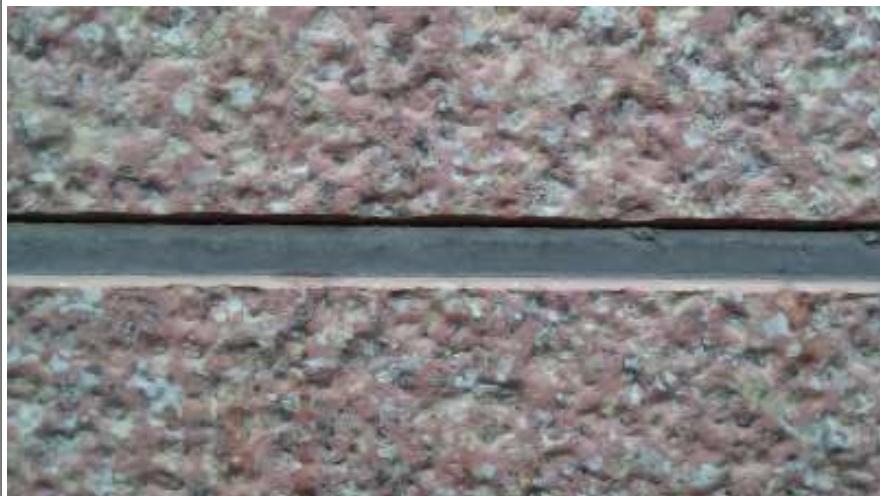
外壁パネル コーナー隙間

同上
