工事写真報告書

工事名 I 様邸

工事箇所 屋根・外壁塗装工事一式

工事施工者 ベストホーム株式会社

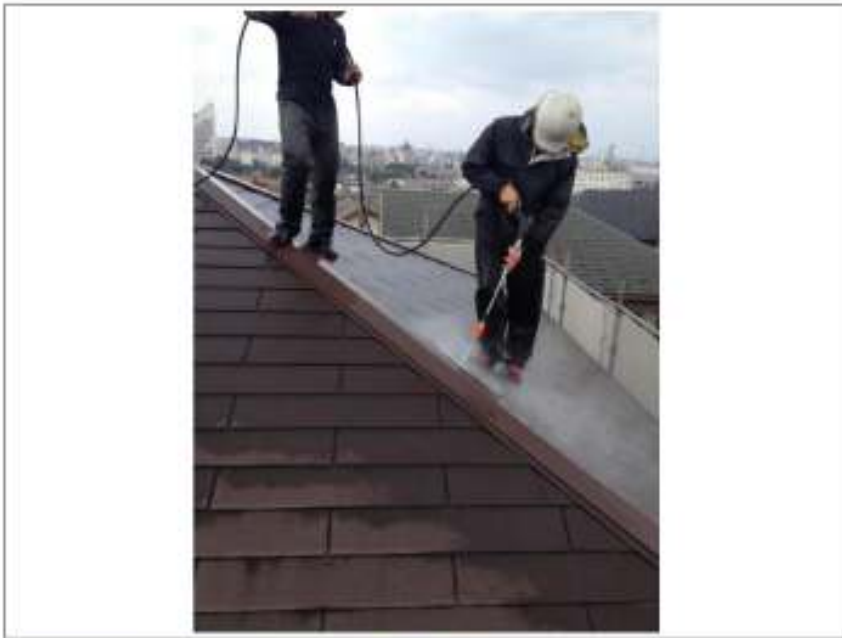
屋根高圧洗浄施工中

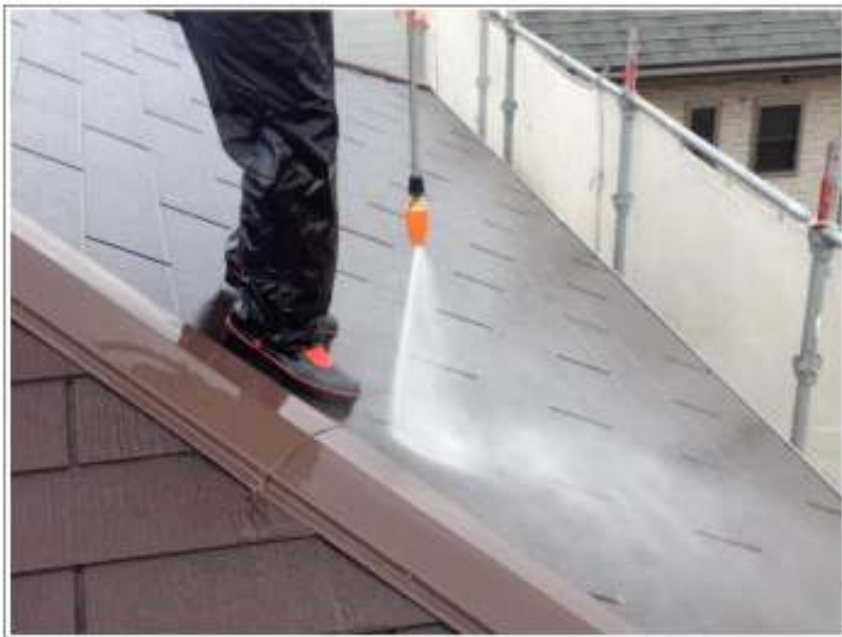
屋根高圧洗浄施工中

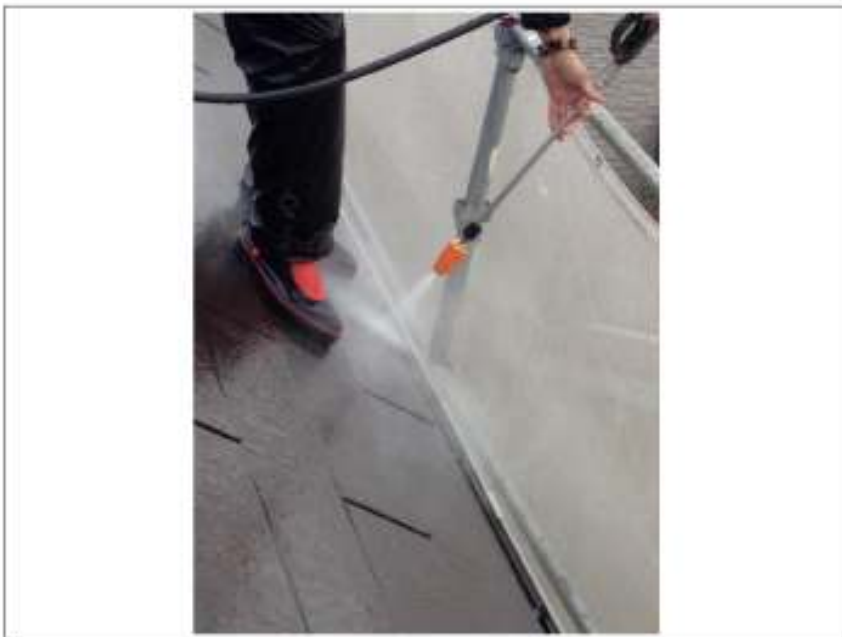
屋根高圧洗浄施工中

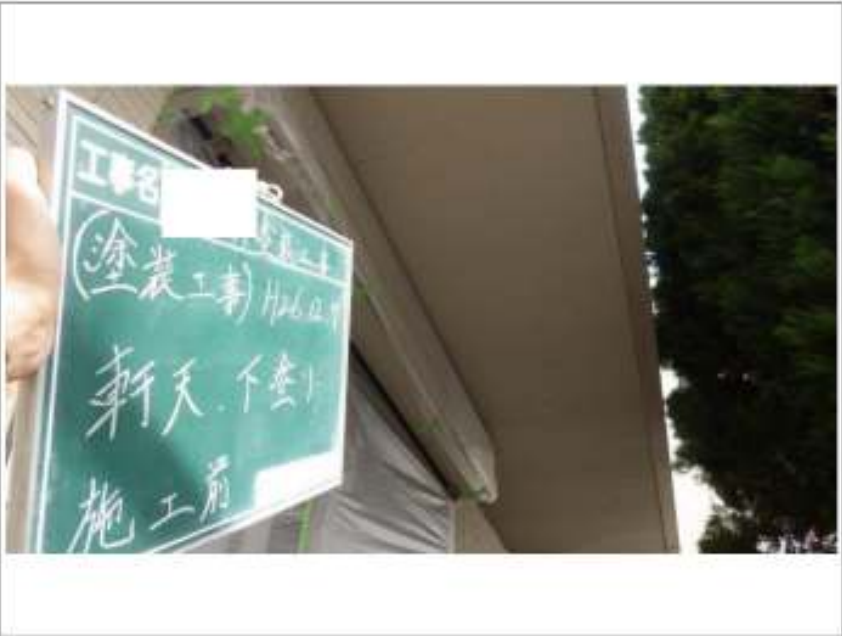
軒天塗装施工前

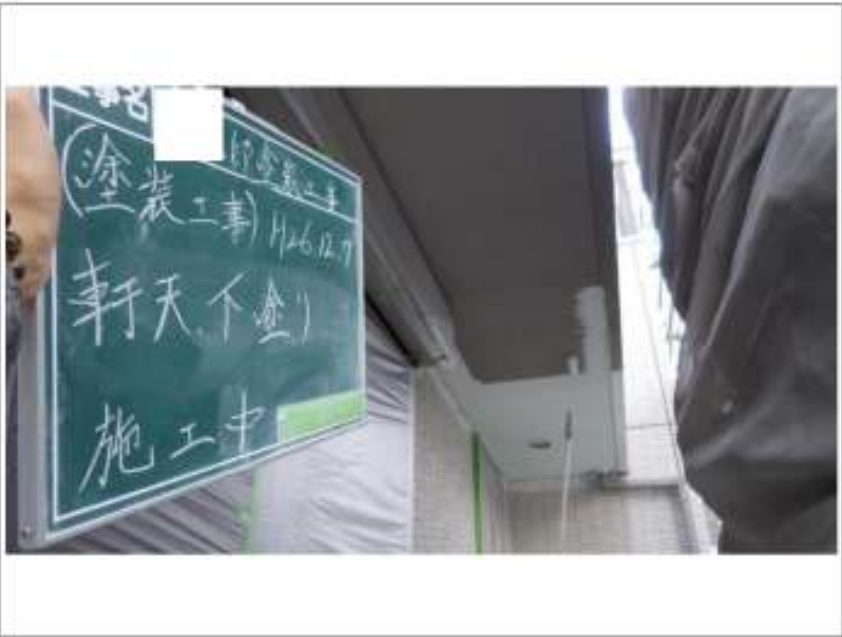
軒天塗装下塗り施工中

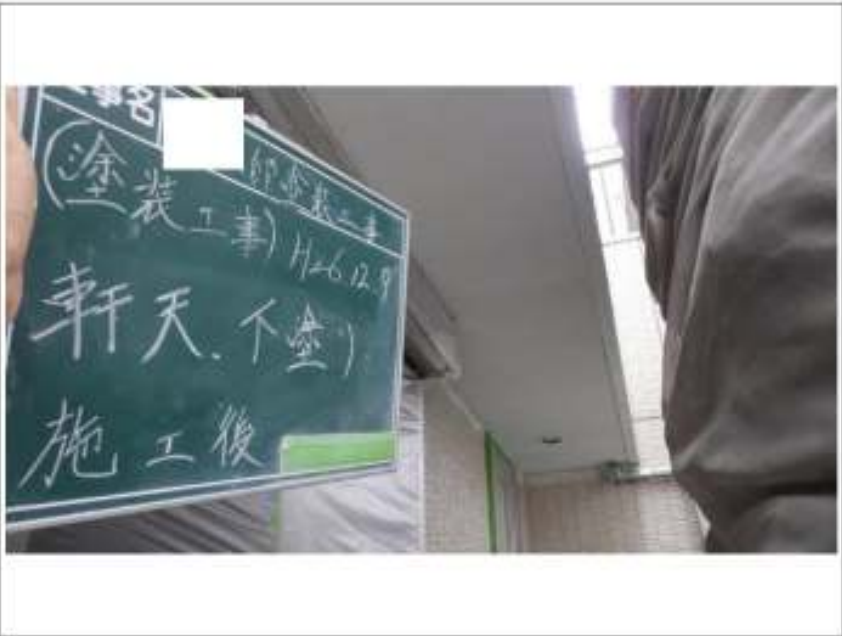
軒天塗装下塗り施工完了

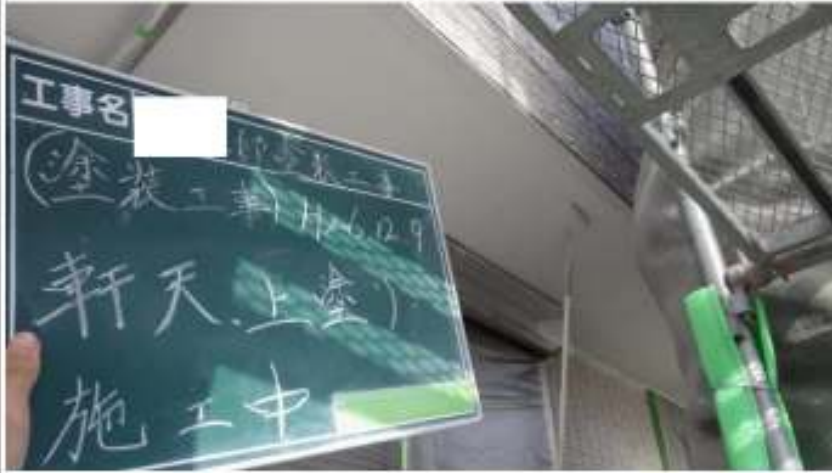
軒天塗装上塗り施工中

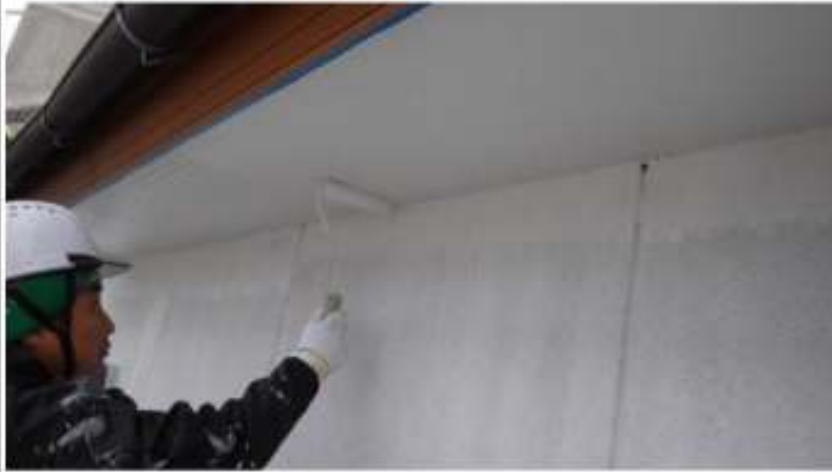
軒天塗装上塗り施工中

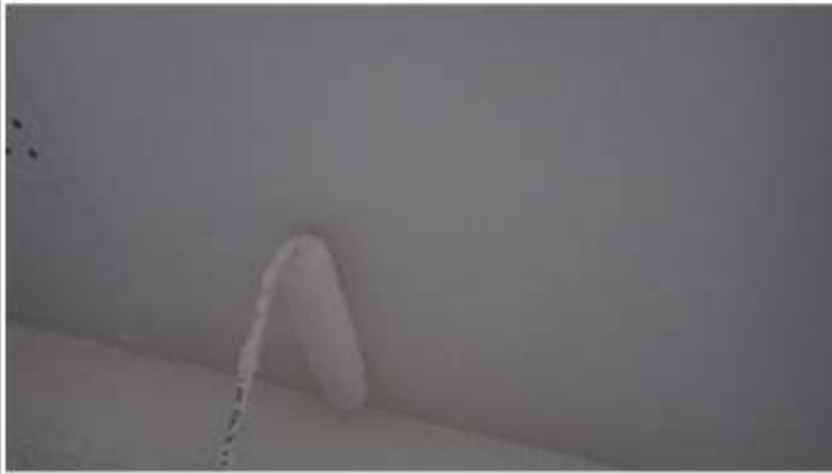
軒天塗装上塗り施工中

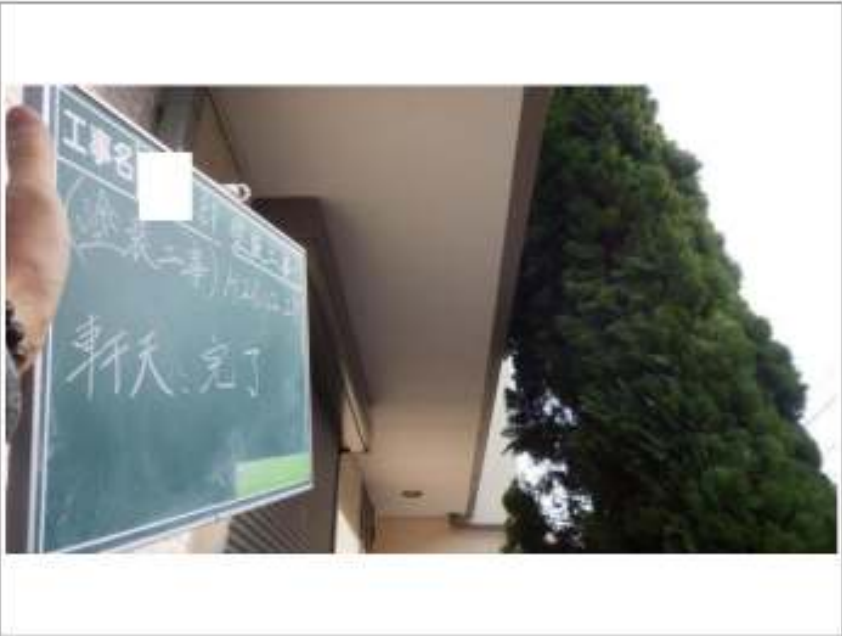
軒天塗装施工完了

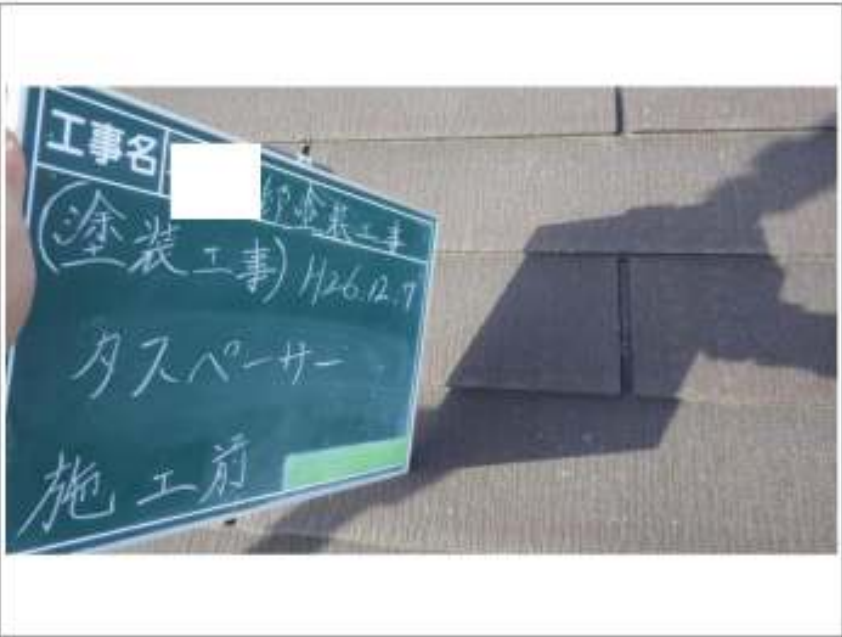
屋根タスペーサー施工前

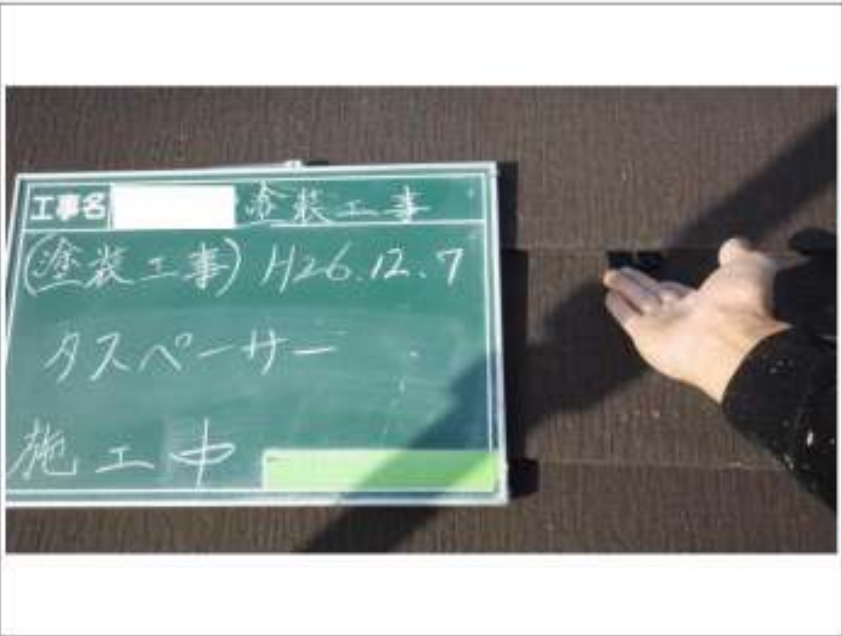
屋根タスペーサー施工中

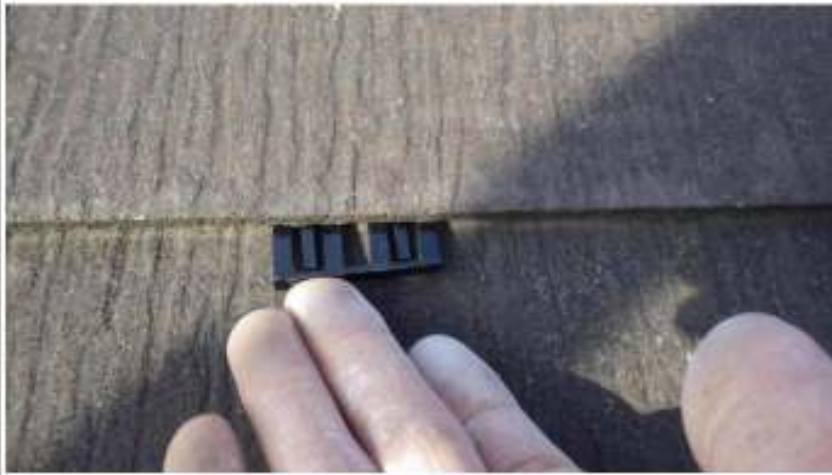
屋根タスペーサー施工中

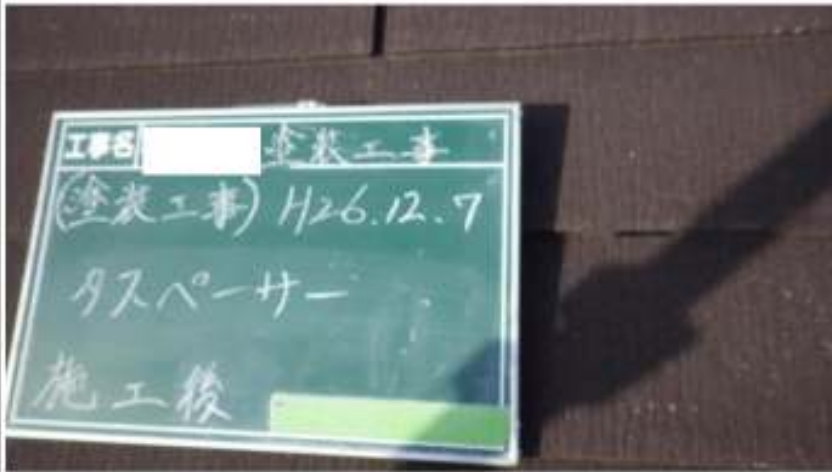
屋根タスペーサー施工完了

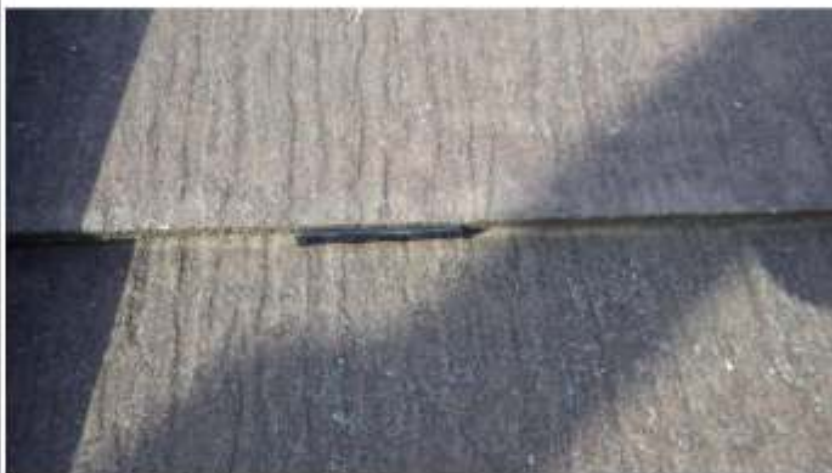
屋根タスペーサー施工完了

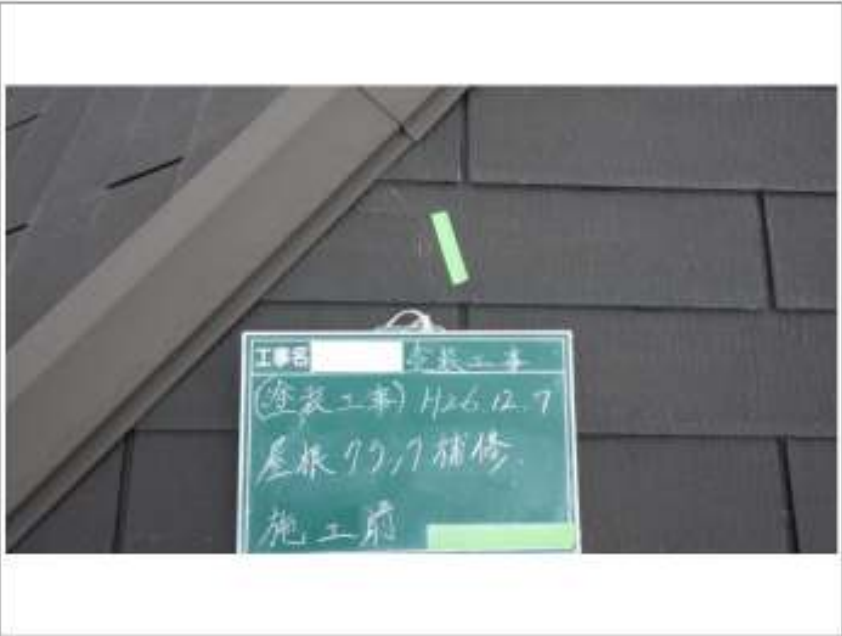
屋根クラック補修施工前

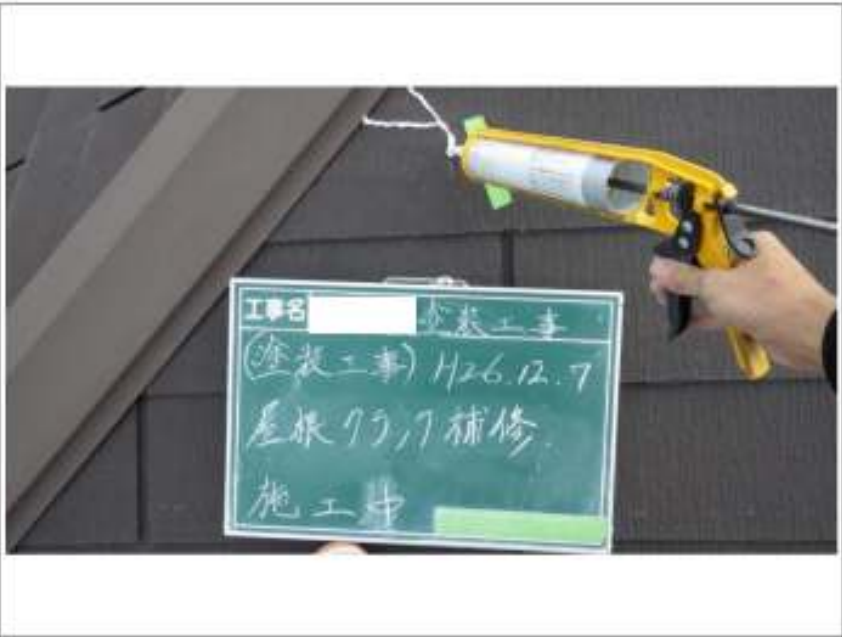
屋根クラック補修施工中

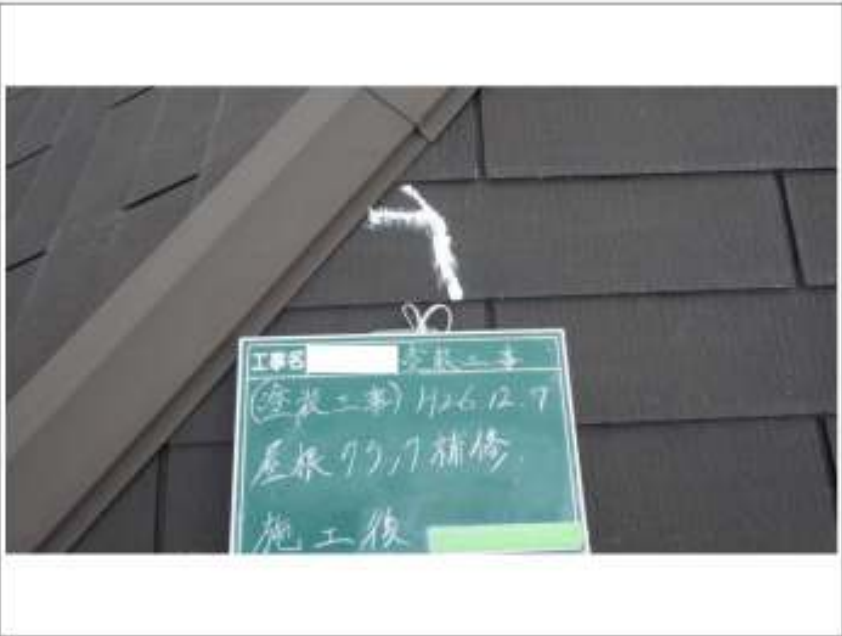
屋根クラック補修施工完了

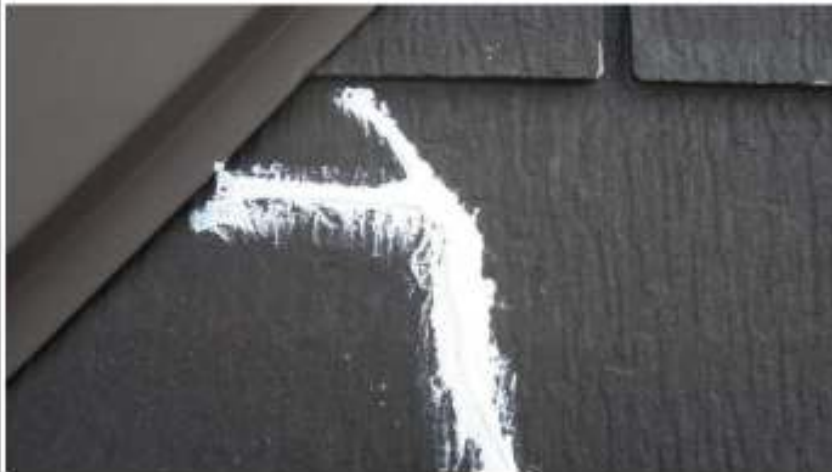
屋根クラック補修施工完了

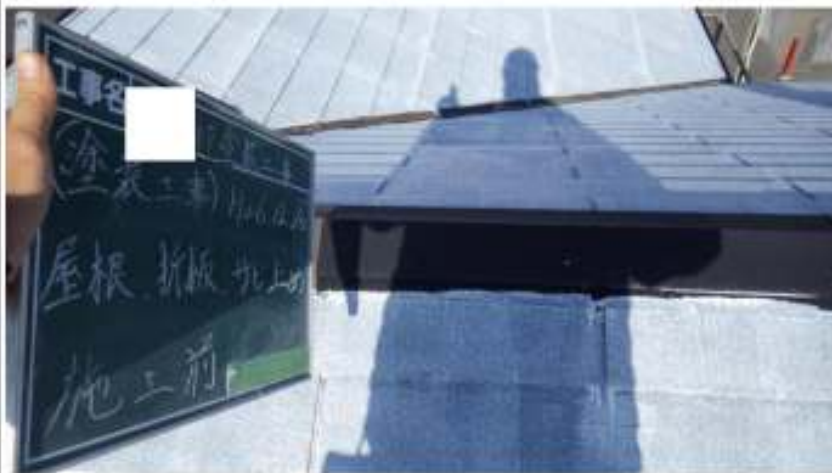
サビ止め施工前

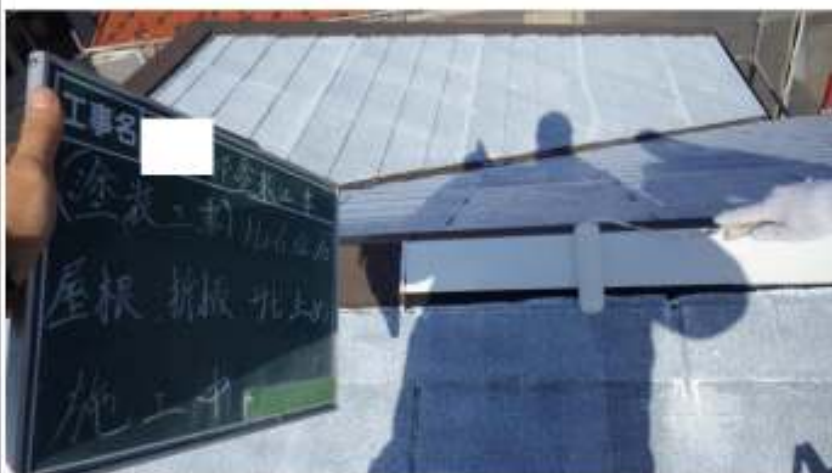
サビ止め施工中

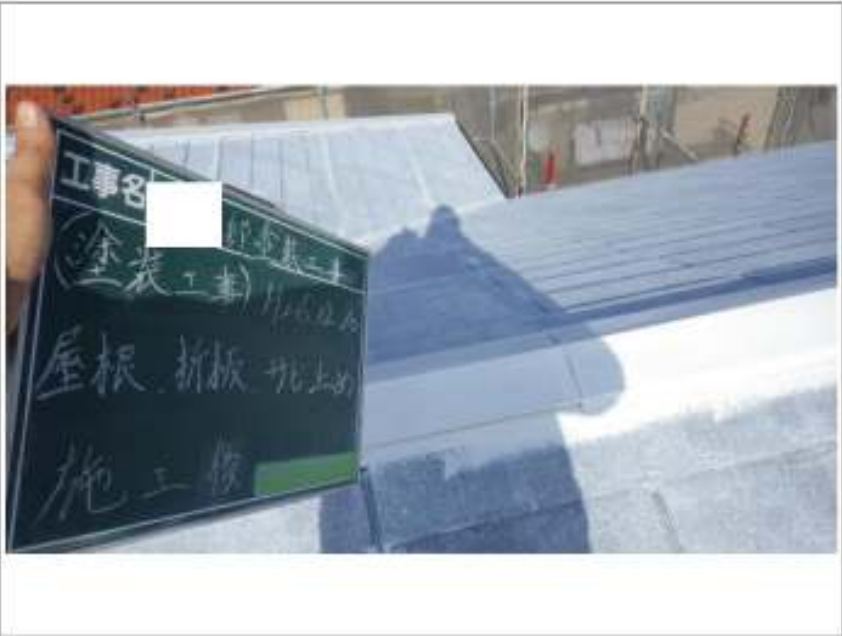
サビ止め施工完了

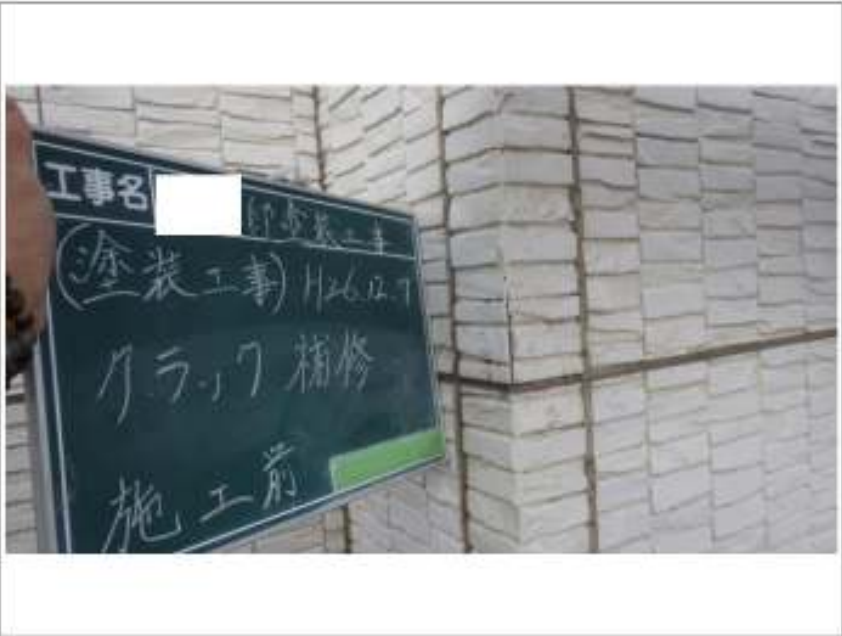
外壁クラック補修施工前

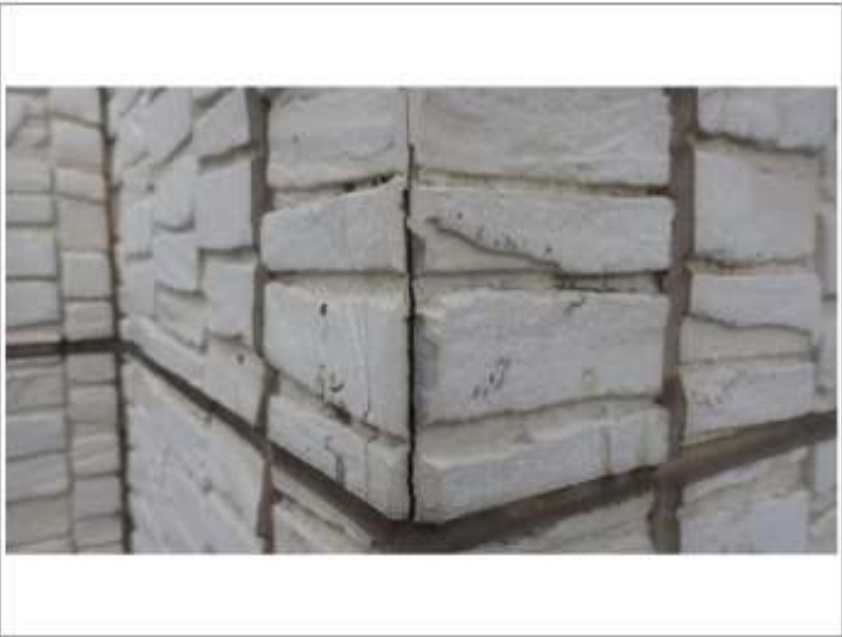
外壁クラック補修施工前

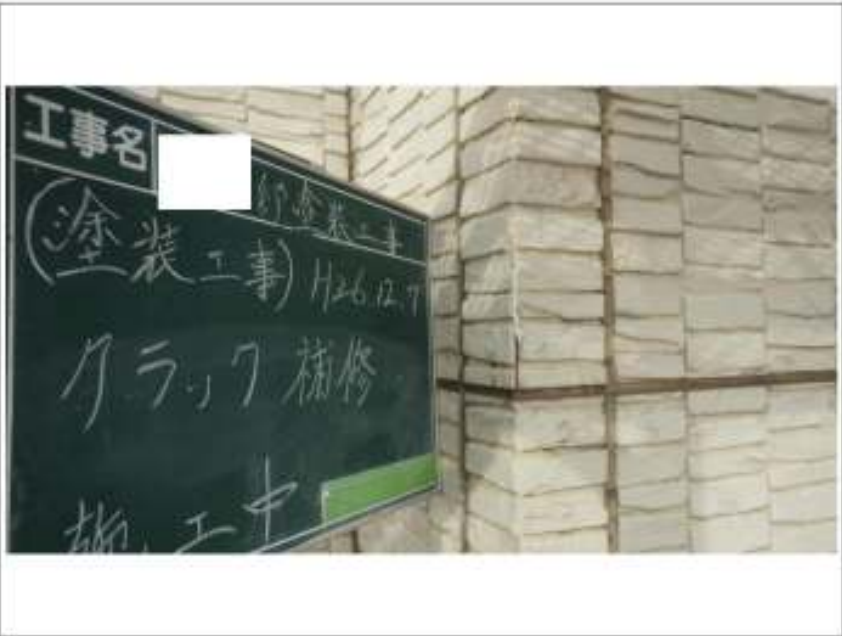
外壁クラック補修施工中

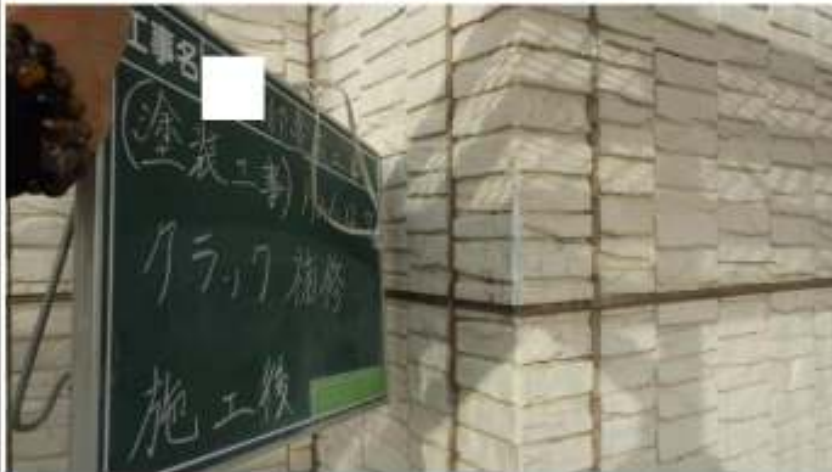
外壁クラック補修施工完了
