工事写真報告書

工事名 K様邸

工事箇所 屋根・外壁・その他塗装工事

工事施工者 ベストホーム株式会社

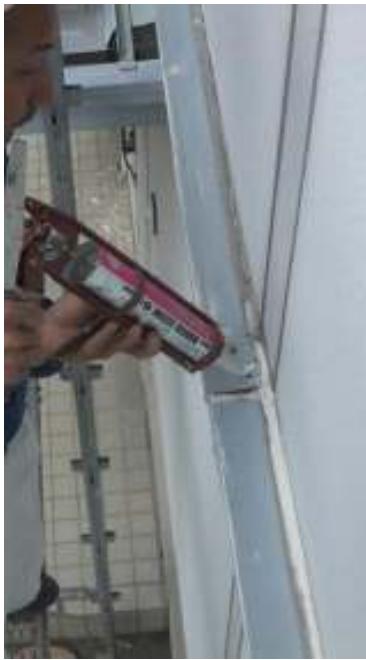
外壁クラック補修施工中

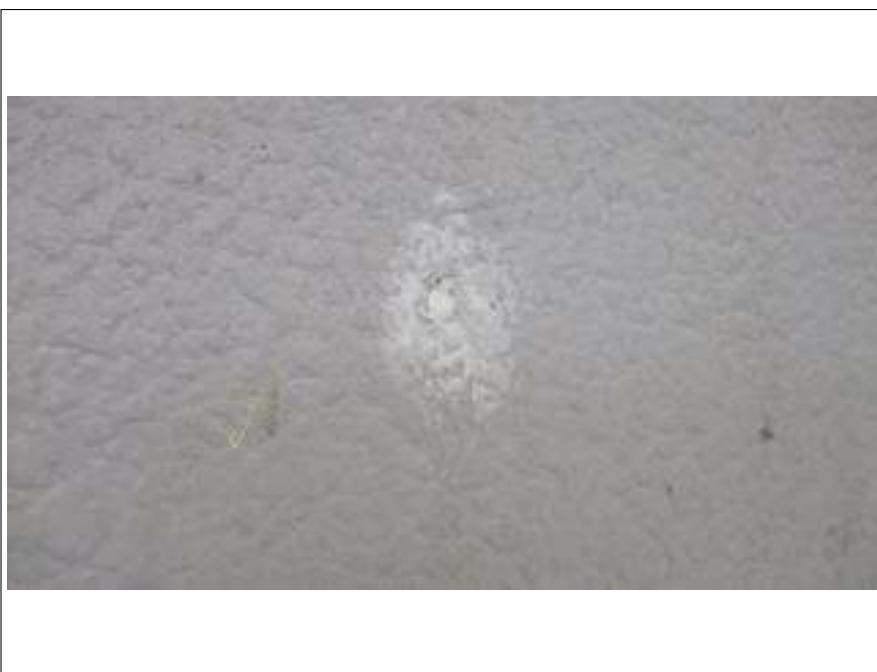
外壁クラック補修施工完了

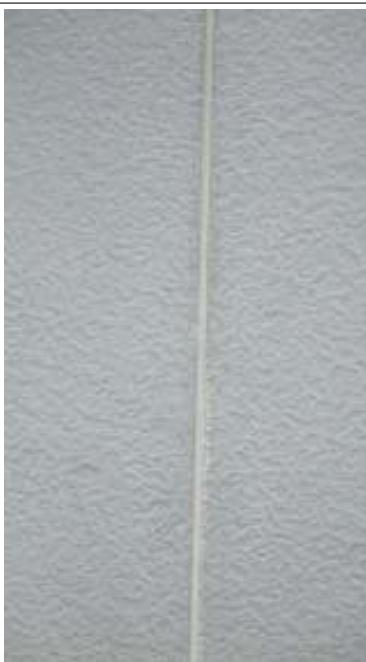
外壁クラック補修施工完了

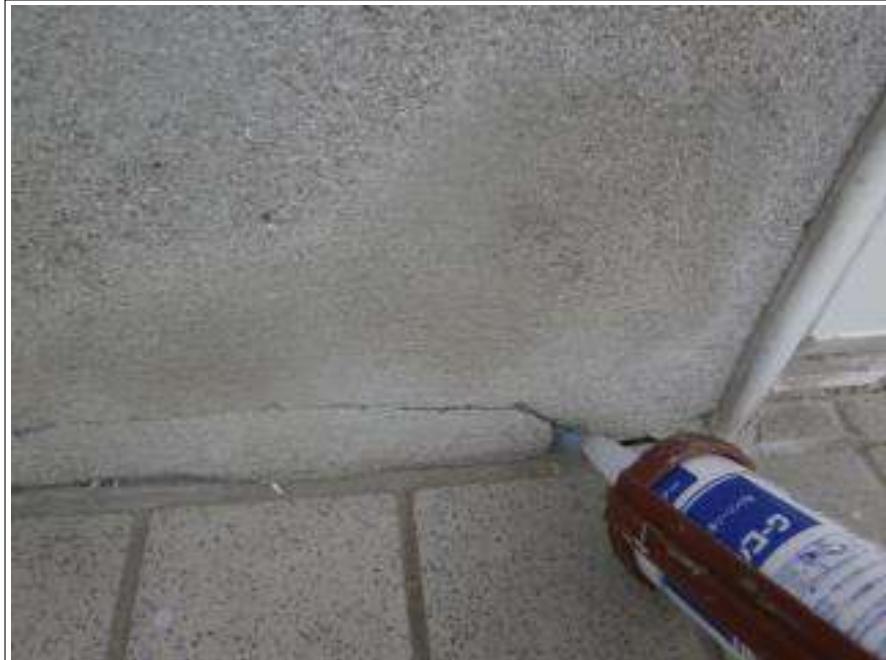
基礎クラック補修施工中

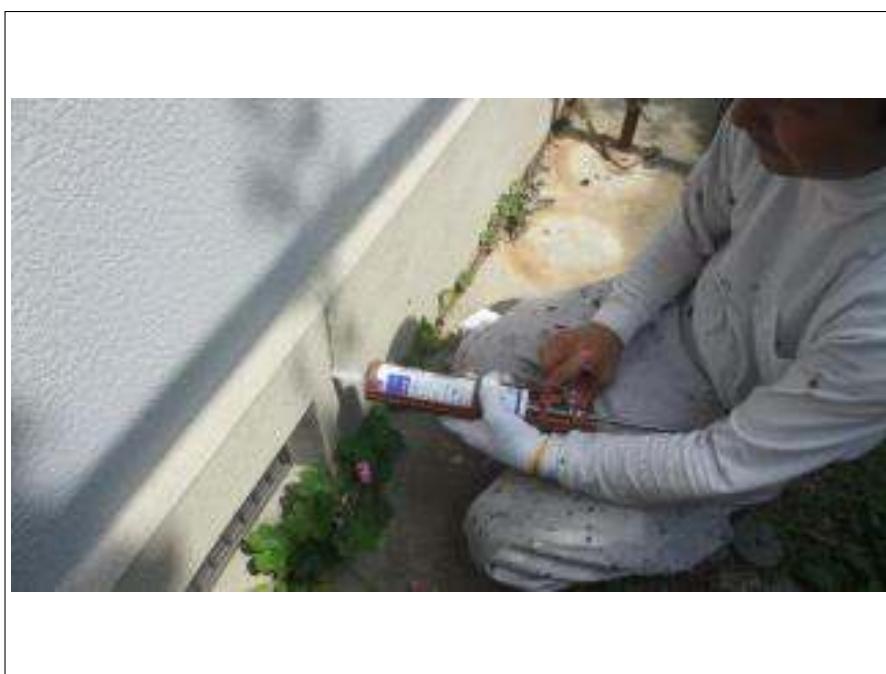
基礎クラック補修施工中

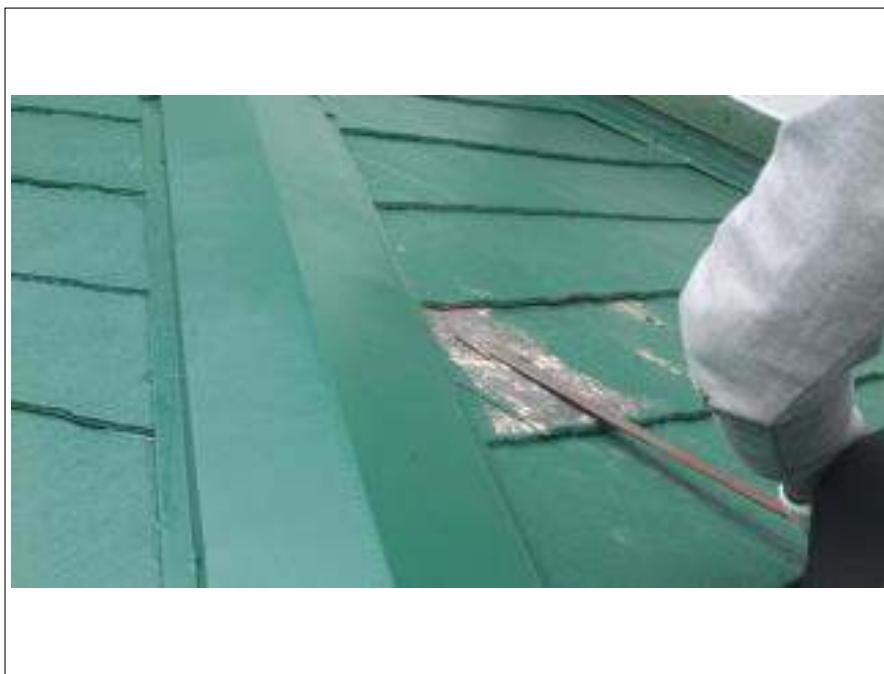
コロニアル差し替え施工中

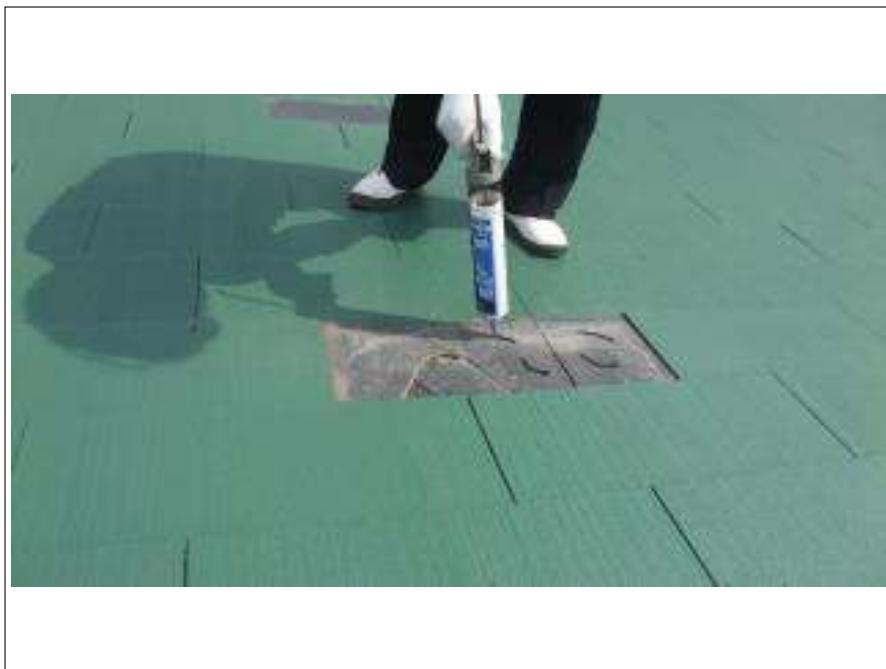
コロニアル差し替え施工中

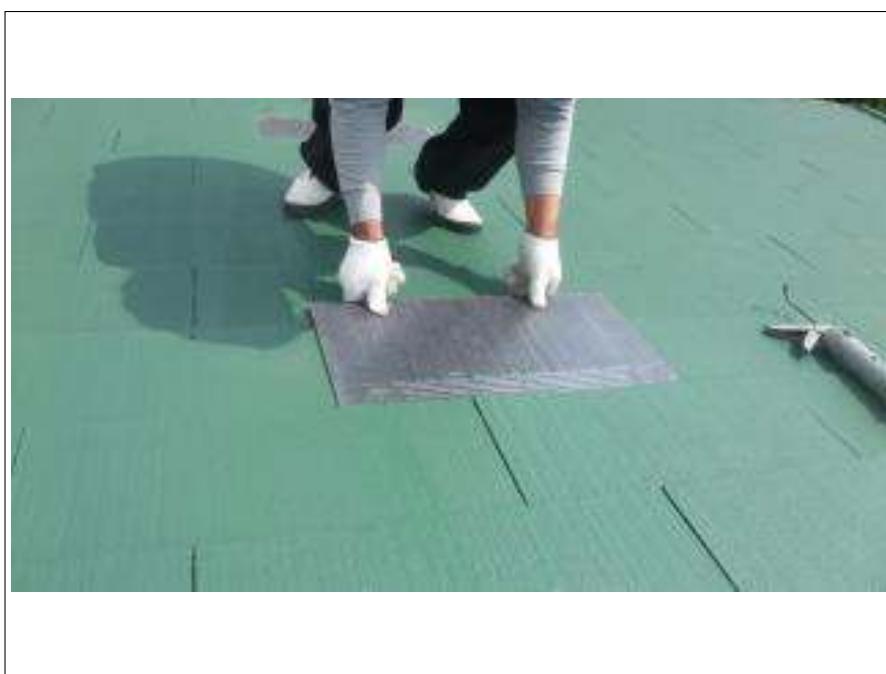
コロニアル差し替え施工中

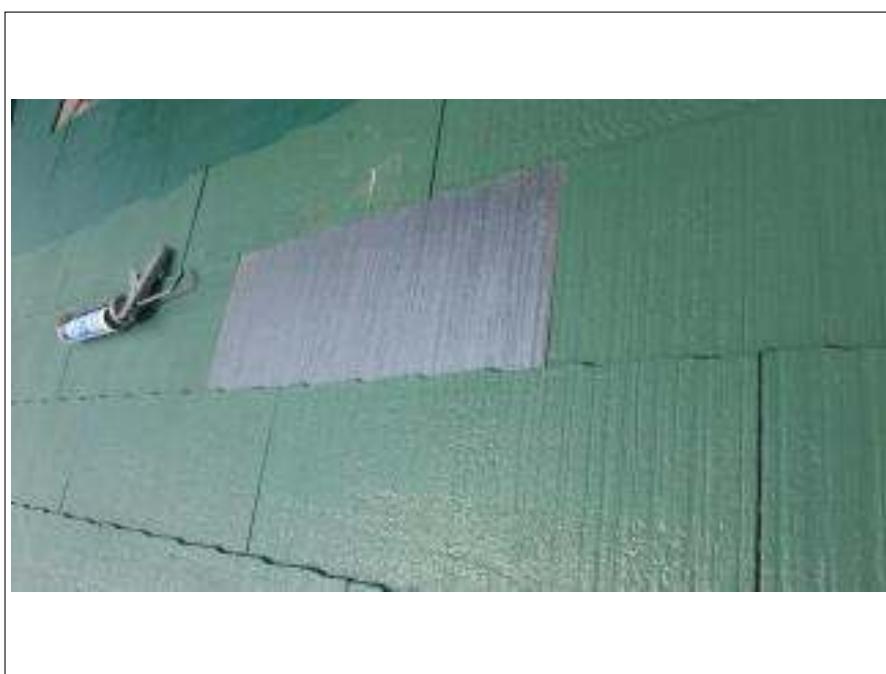
コロニアル差し替え施工完了

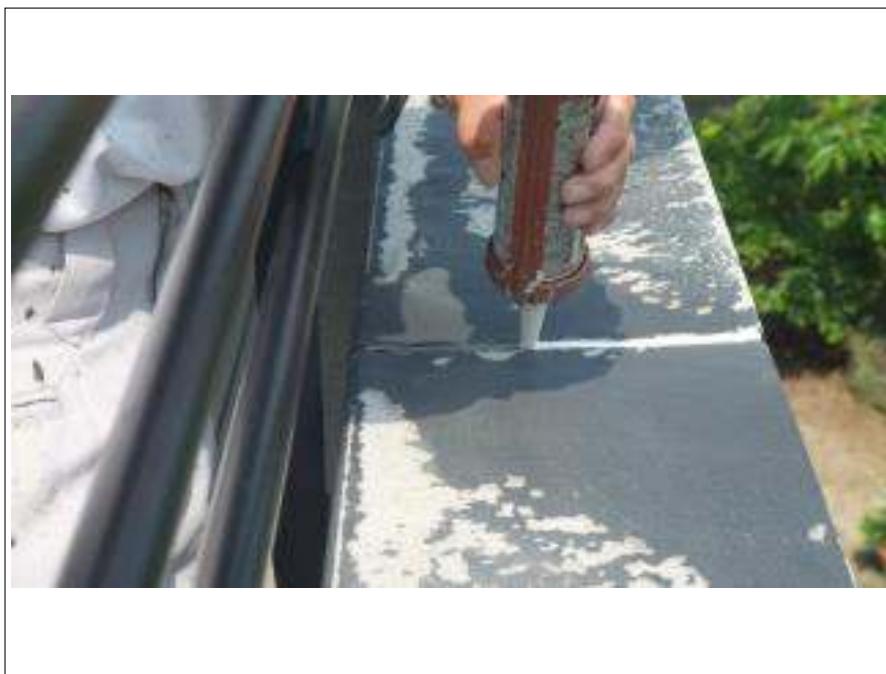
ベランダ笠置クラック補修施工中

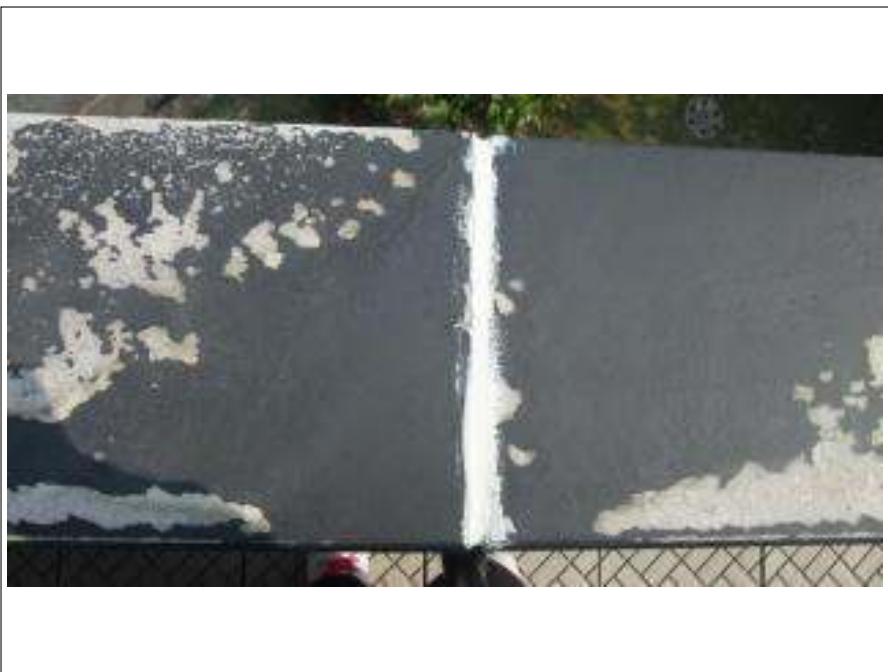
ベランダ笠置クラック補修施工完了
