工事写真報告書

工事名 H様邸

工事箇所 屋根・外壁・その他塗装工事

工事施工者 ベストホーム株式会社

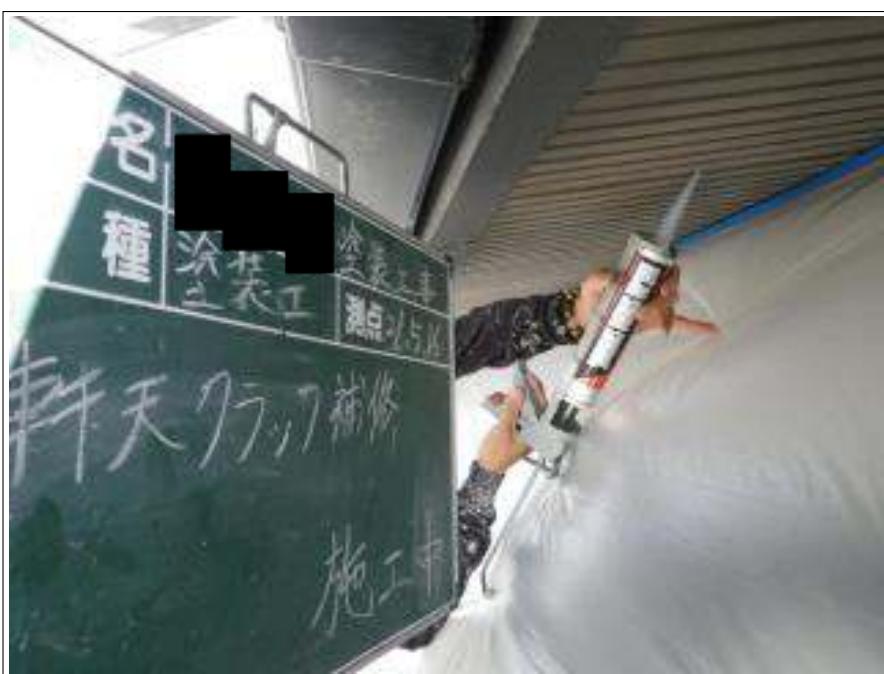
軒天クラック補修施工中

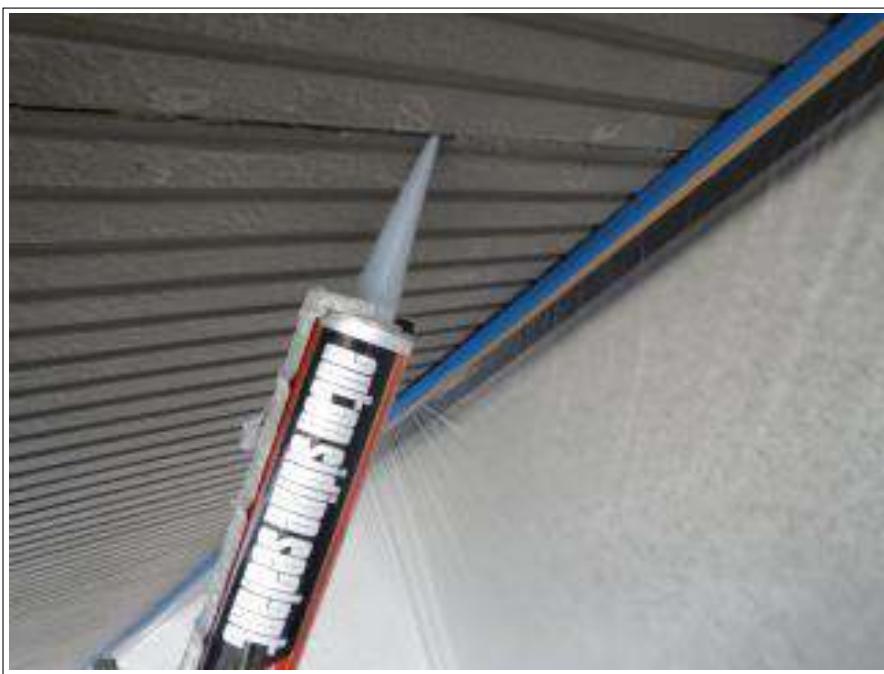
軒天クラック補修施工中

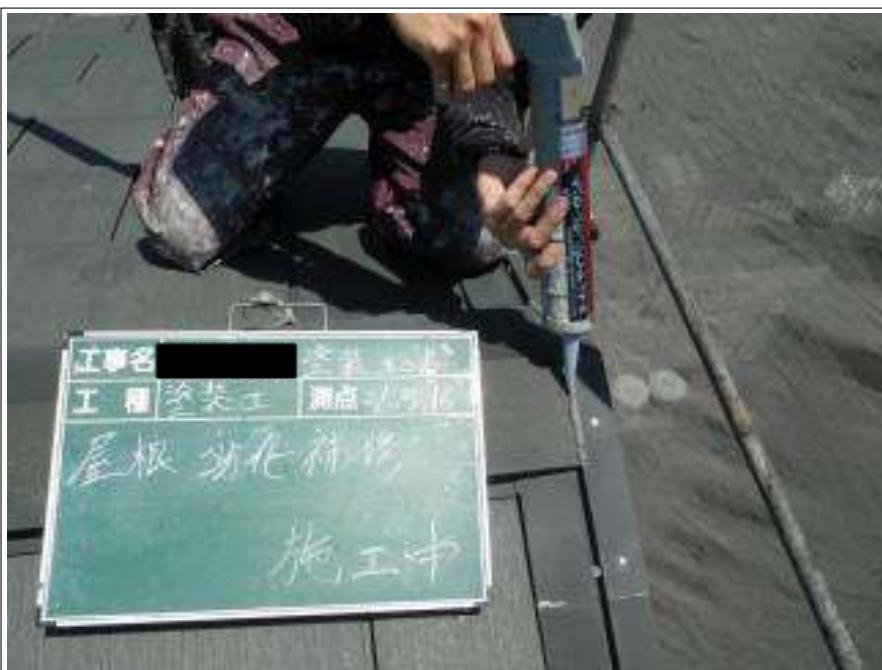
屋根劣化補修施工中

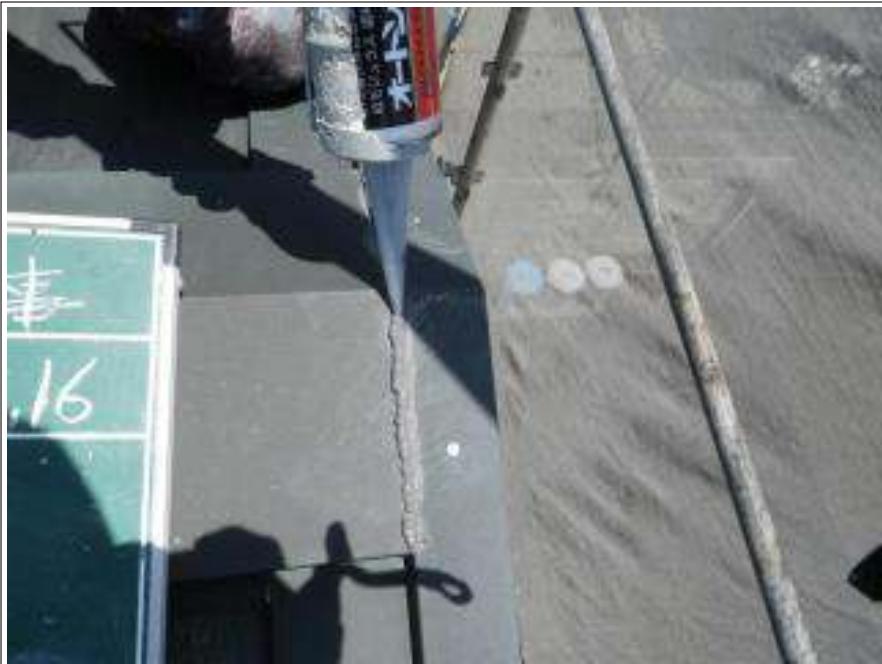
屋根劣化補修施工中

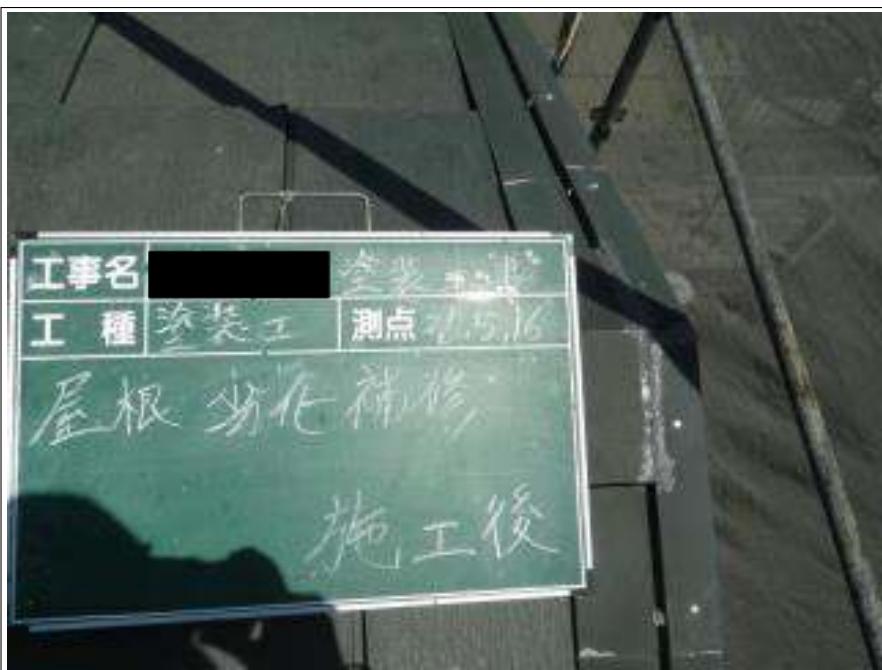
屋根劣化補修施工完了

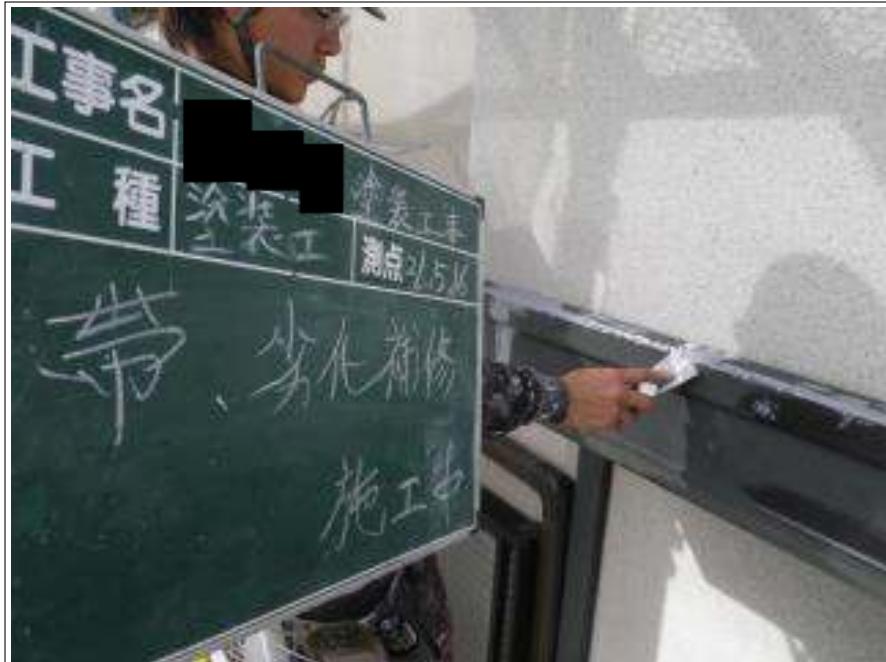
胴差し劣化補修施工中

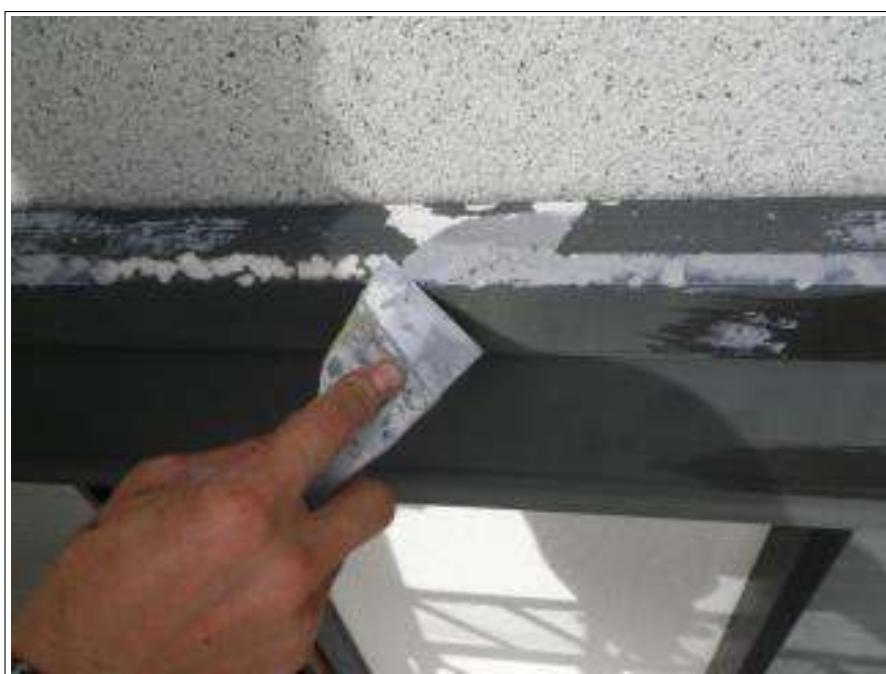
胴差し劣化補修施工中

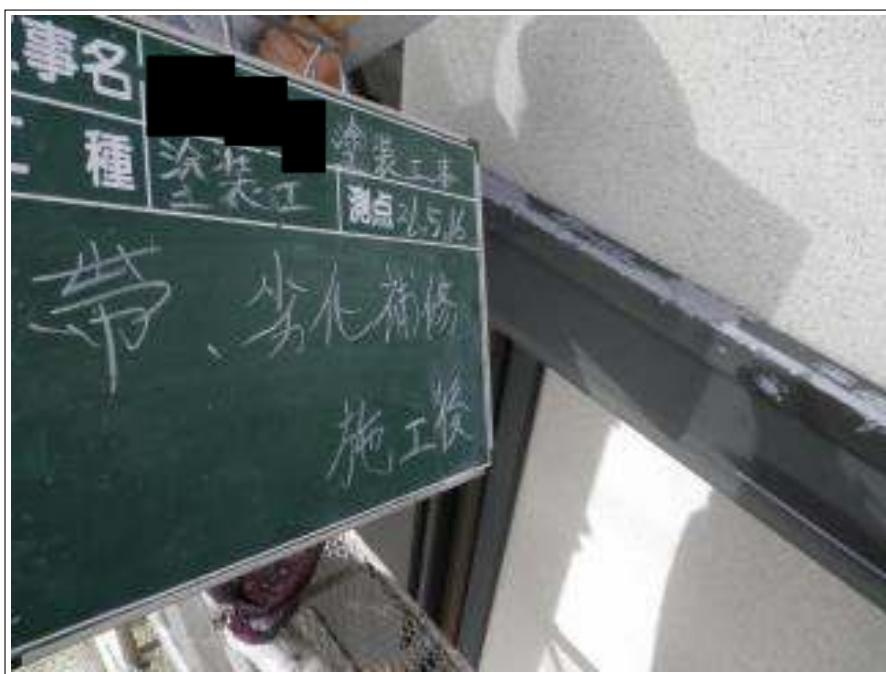
胴差し劣化補修施工完了

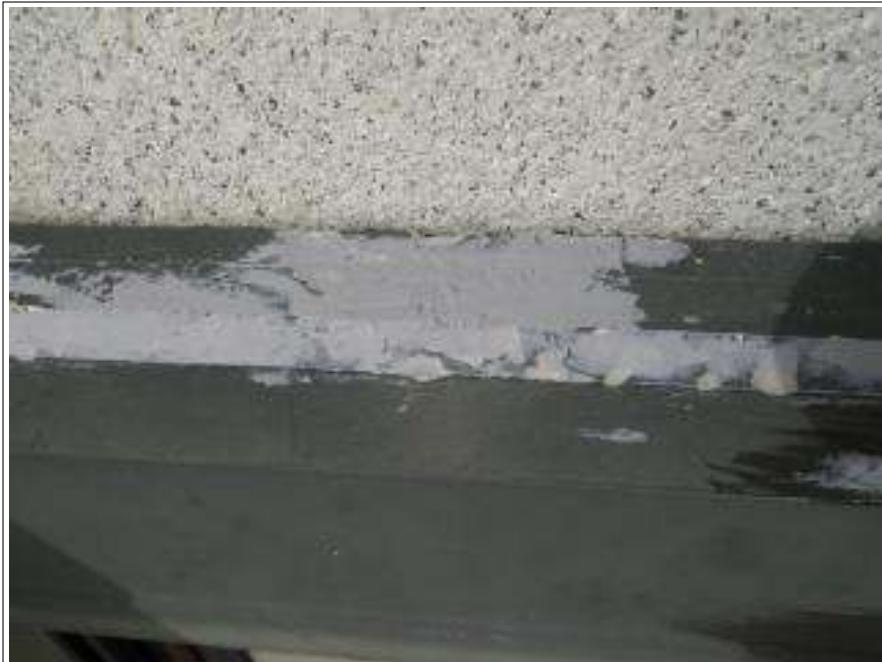
胴差し劣化補修施工完了

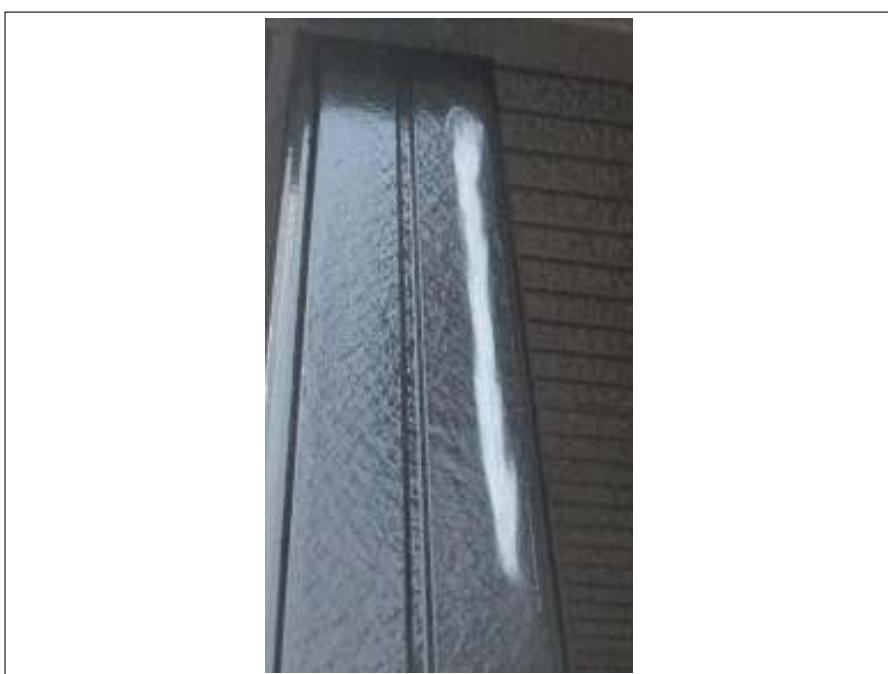
玄関柱一部クラック補修
