## 工事写真報告書

工事名 K様邸

工事箇所 外壁塗装工事一式

工事施工者 ベストホーム株式会社

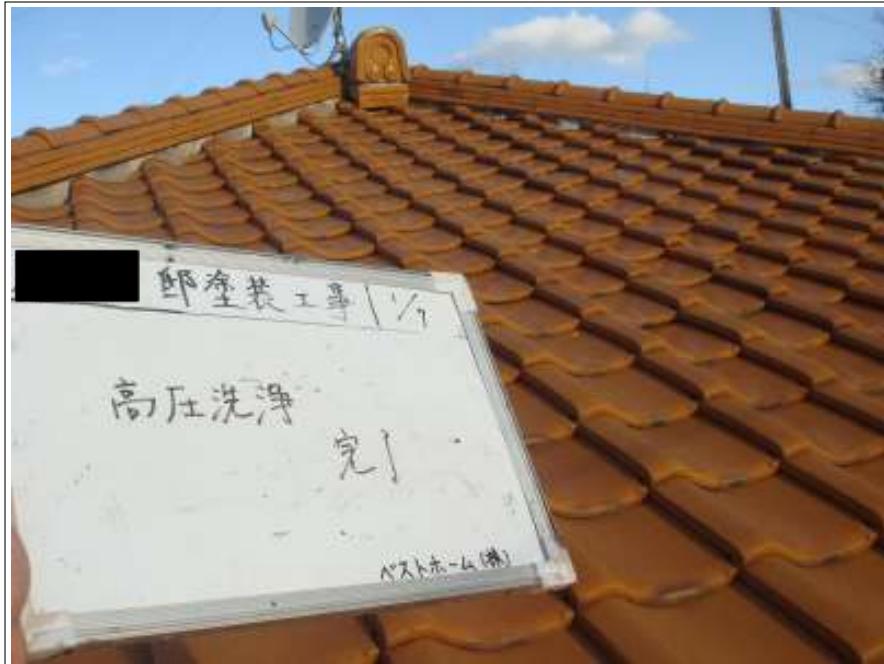
高压洗净完了

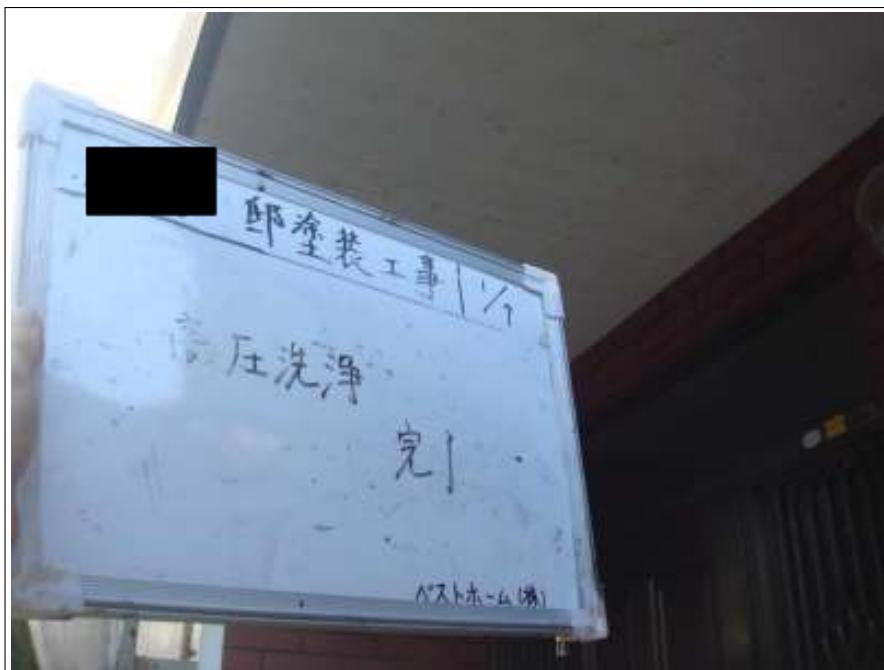
高压洗净完了

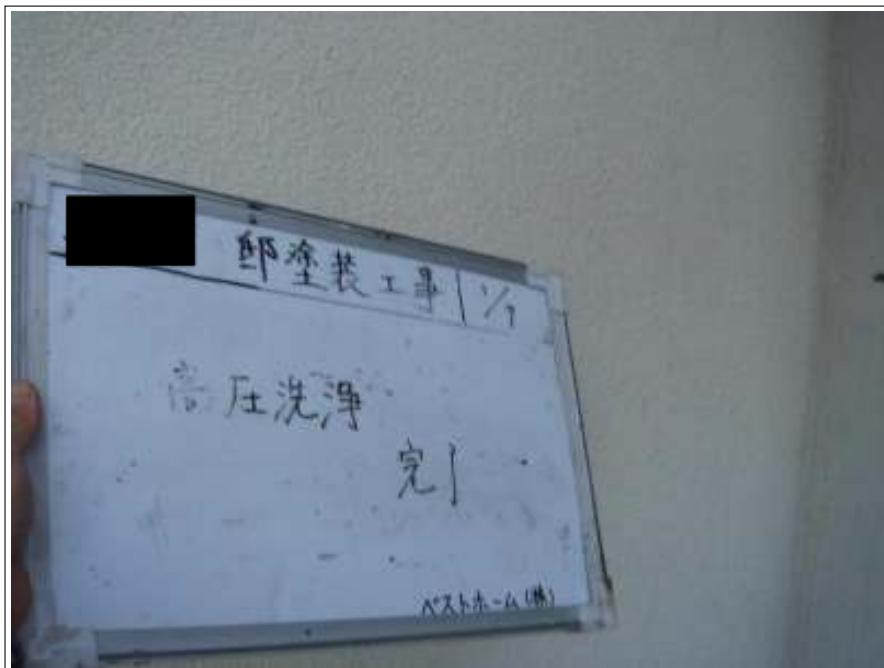
高压洗净完了

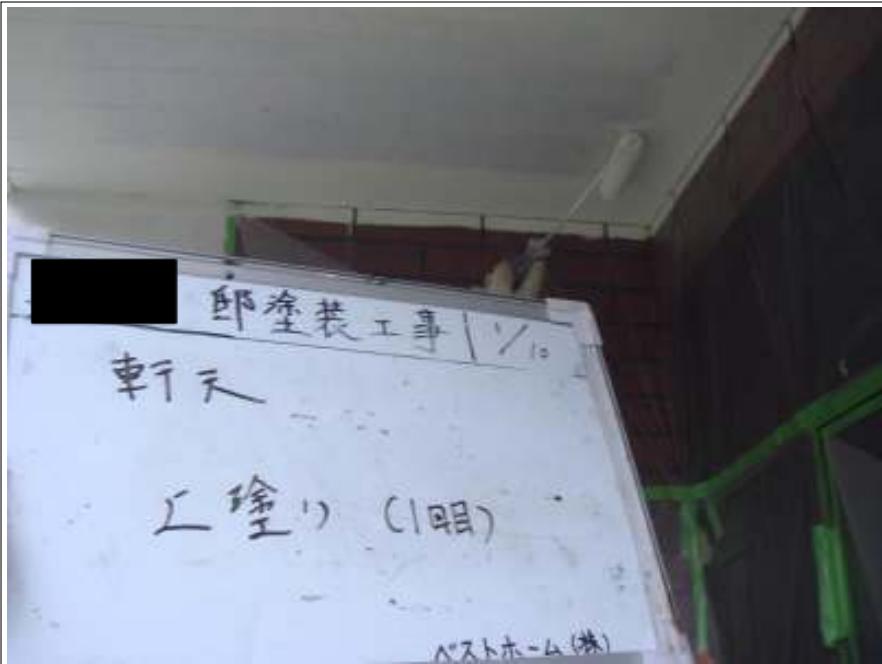
軒天上塗り1回目施工中

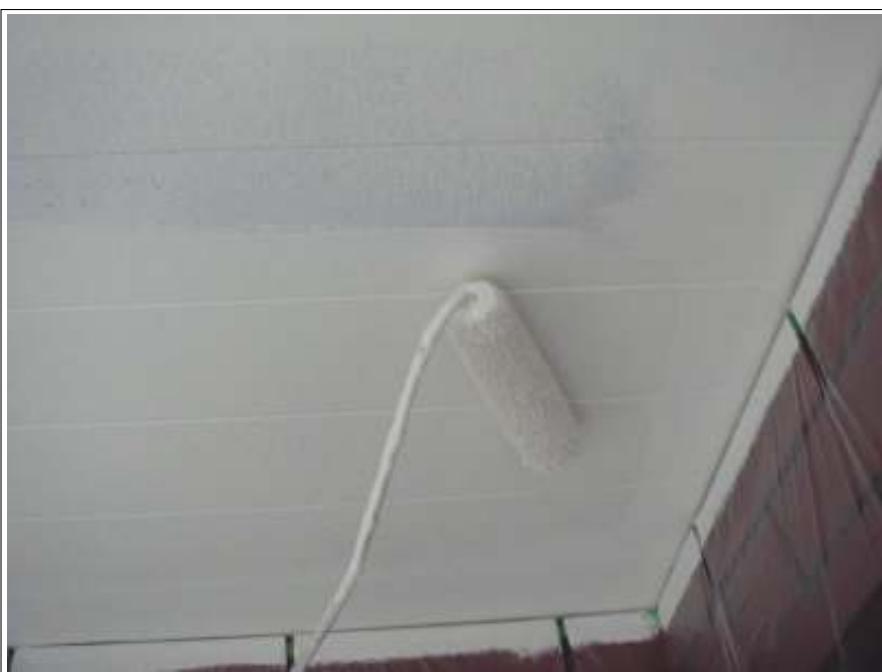
軒天上塗り1回目施工完了

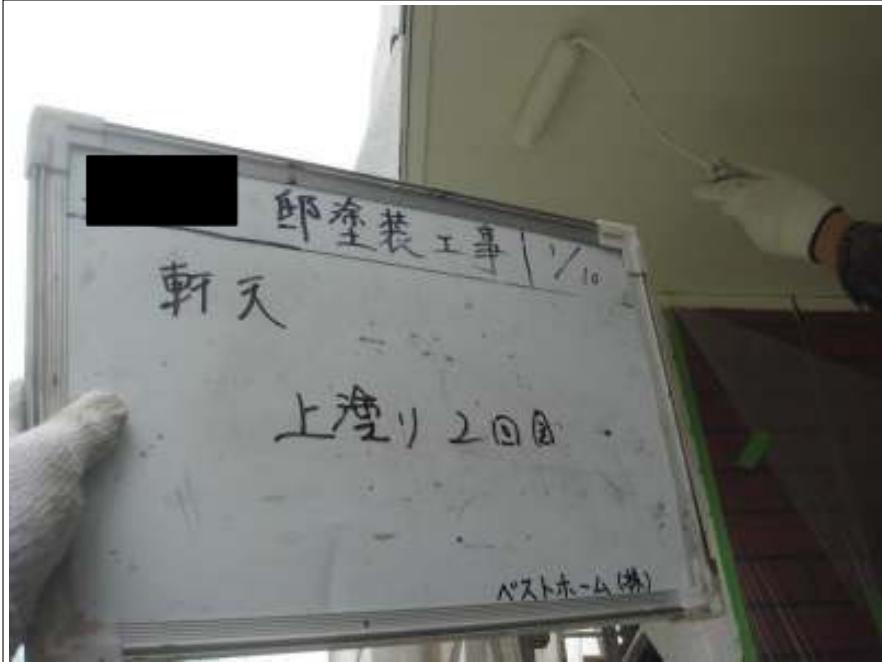
軒天上塗り2回目施工中

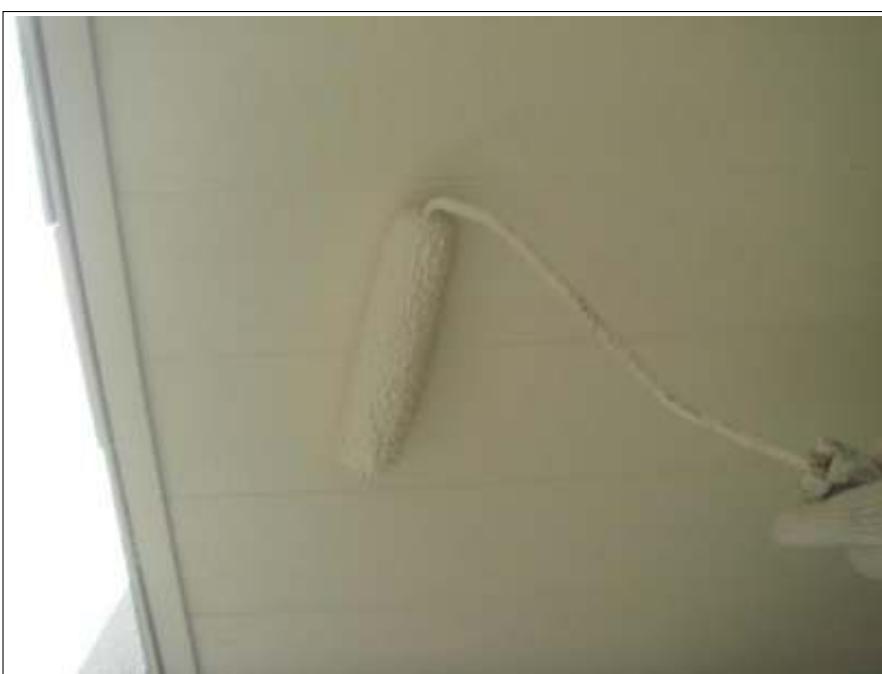
軒天上塗り2回目施工完了

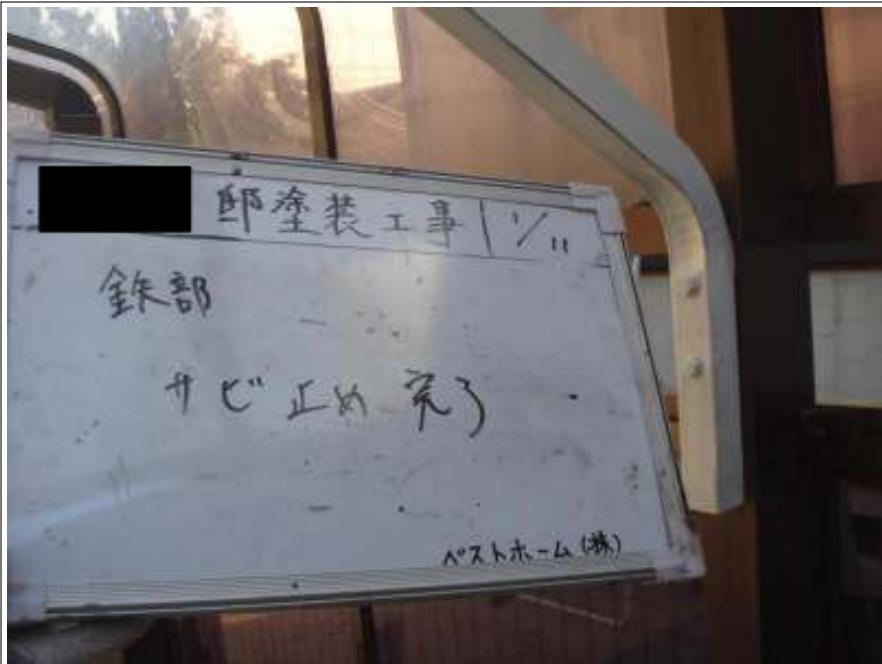
鉄部サビ止め塗り施工完了

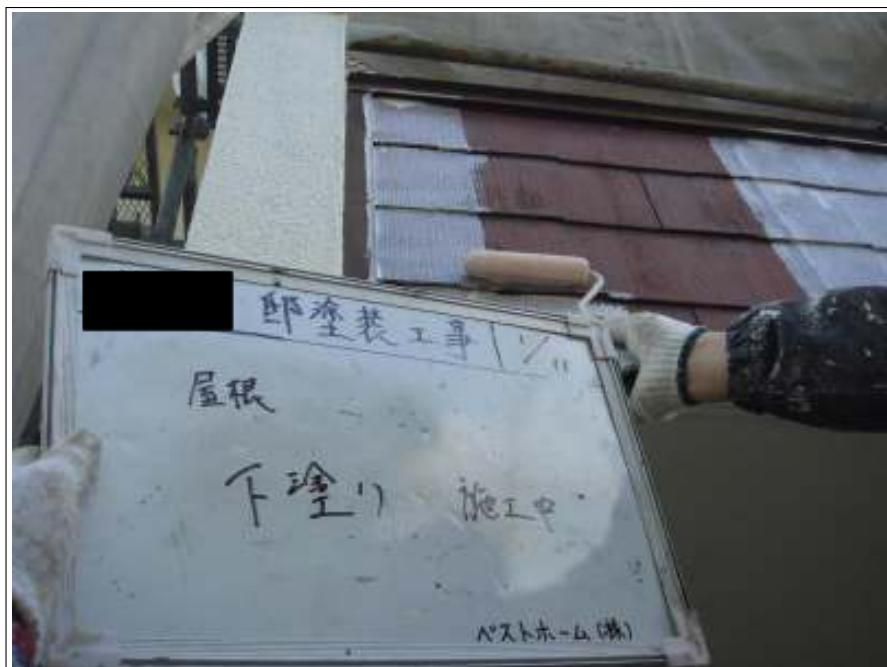
屋根下塗り施工中

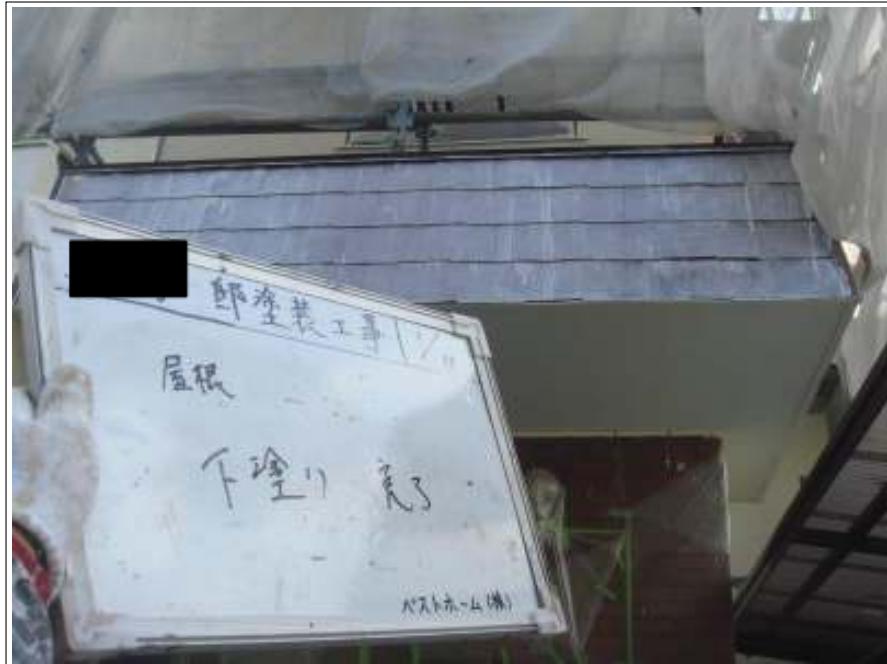
## 屋根下塗り施工完了

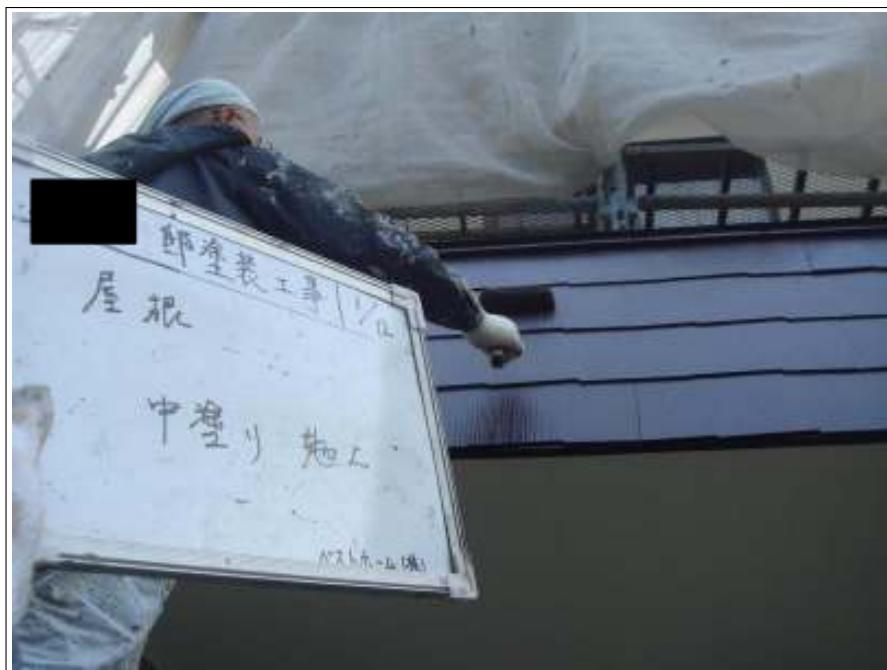
屋根中塗り施工中

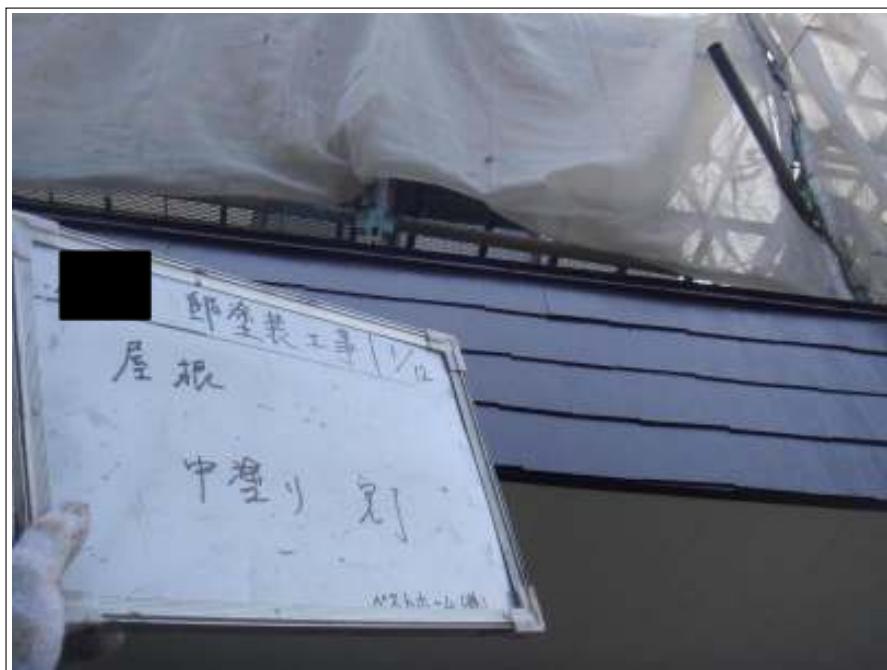
## 屋根中塗り施工完了

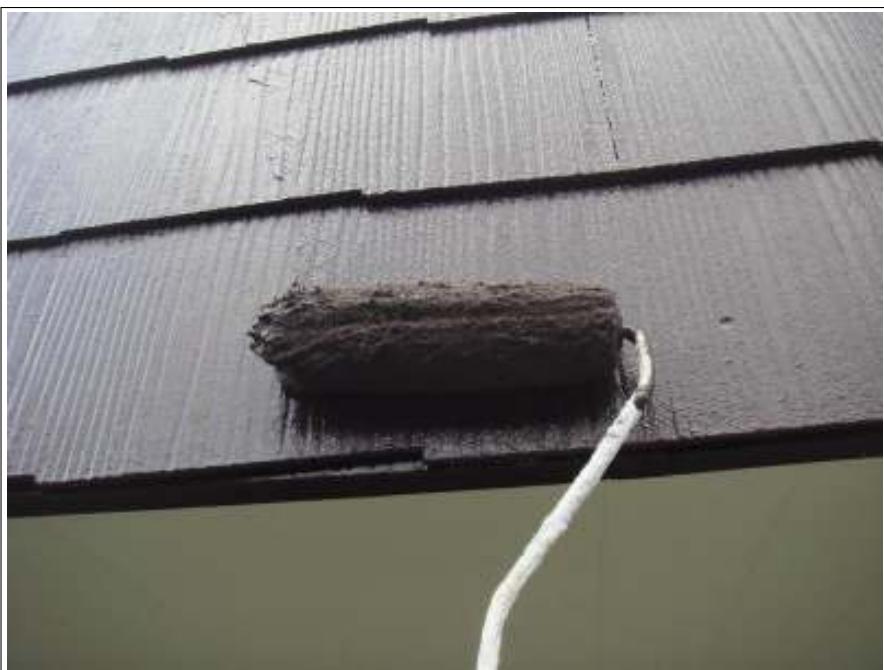
屋根上塗り施工中

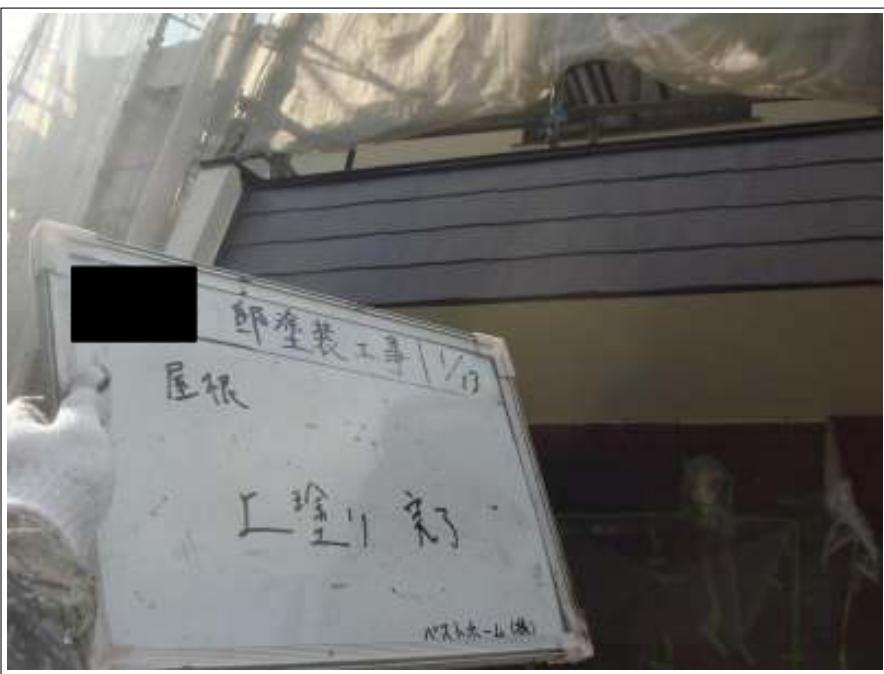
屋根上塗り施工完了

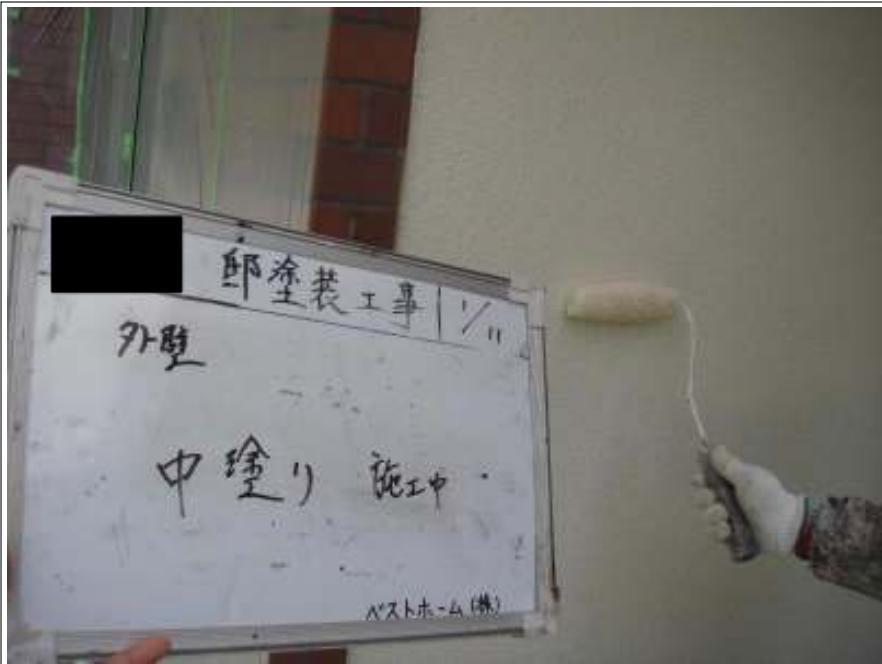
外壁中塗り施工中

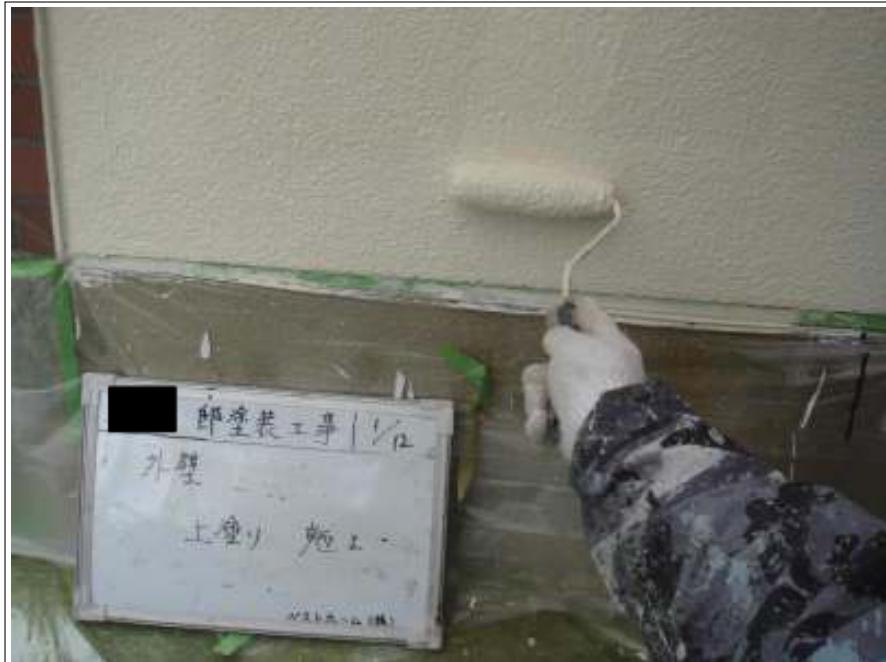
外壁上塗り施工中

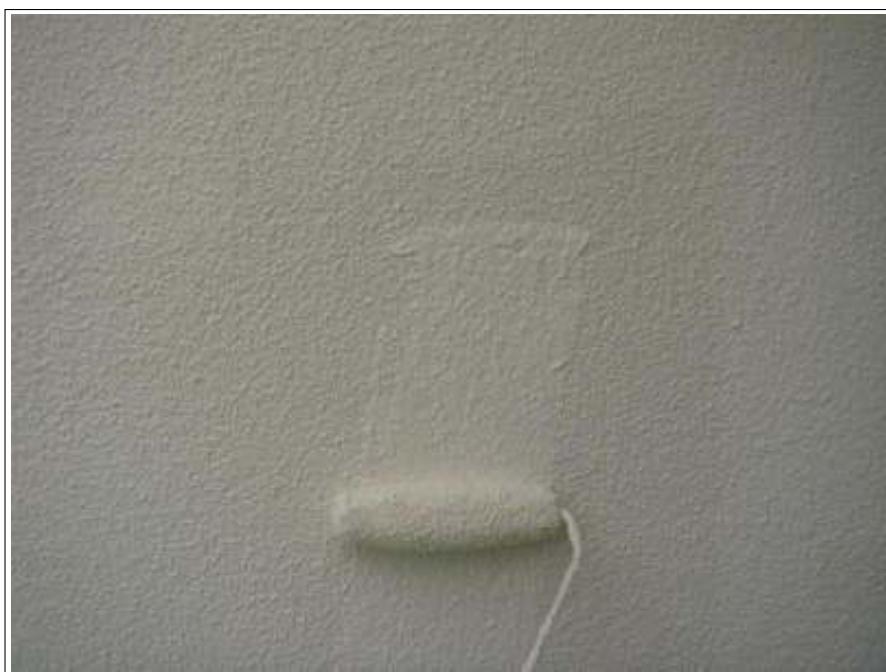
外壁上塗り施工中

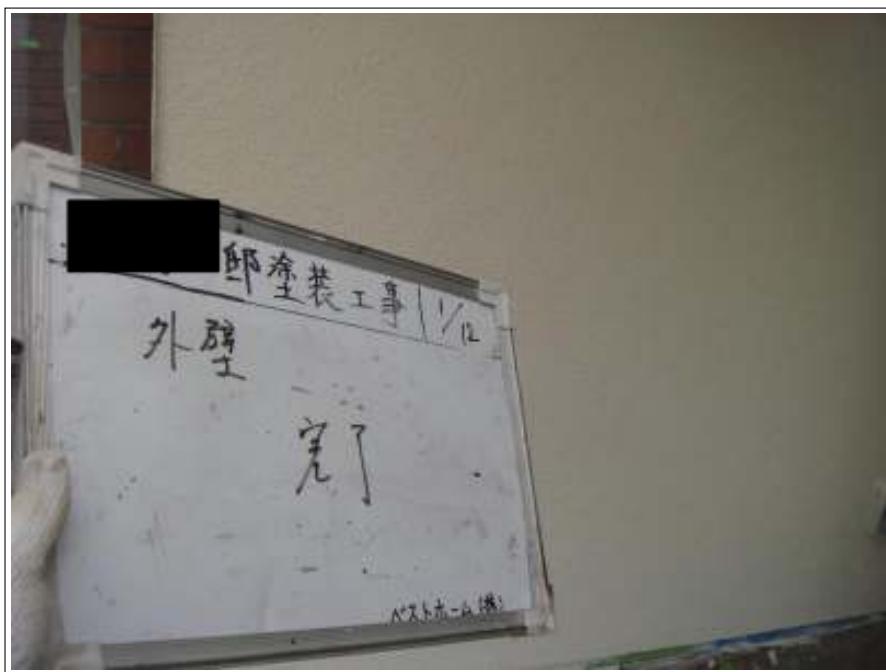
## 外壁上塗り施工完了

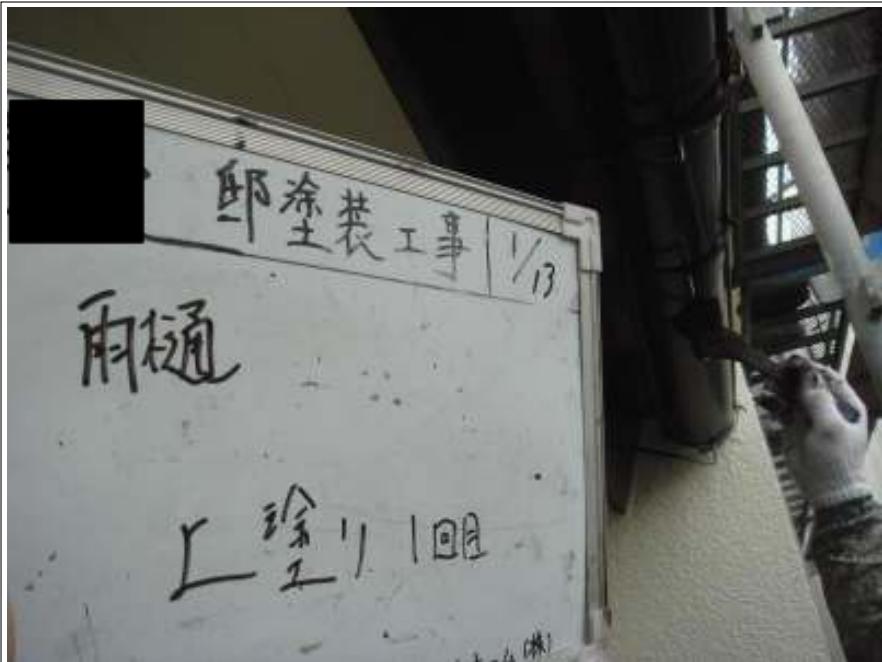
雨樋上塗り1回目施工中

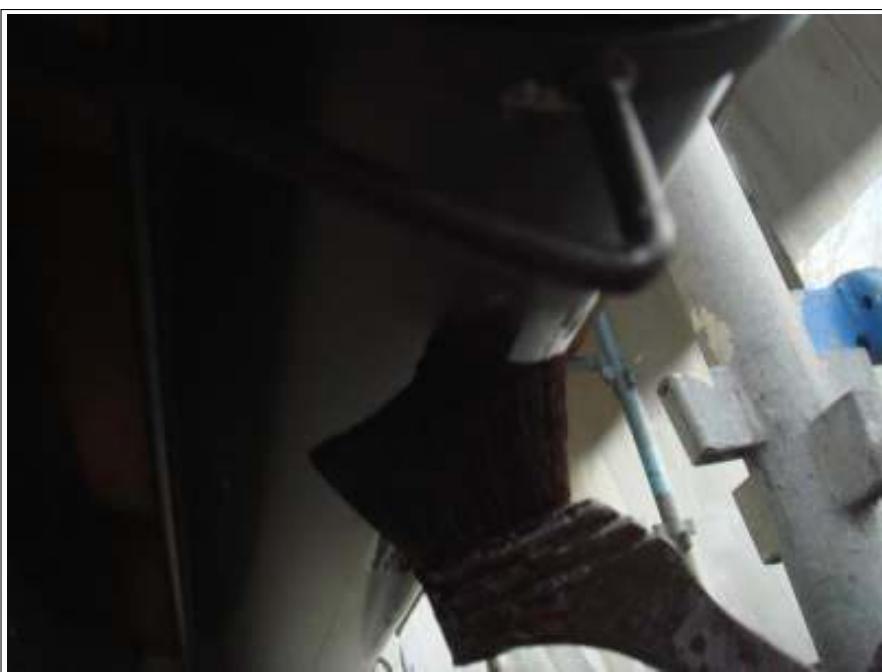
雨樋上塗り1回目施工中

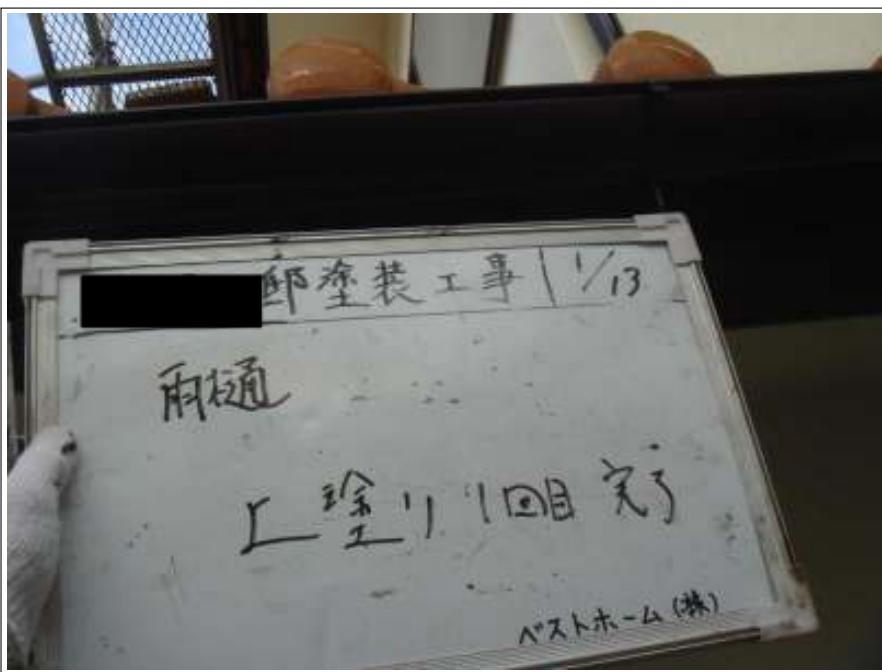
雨樋上塗り1回目施工完了

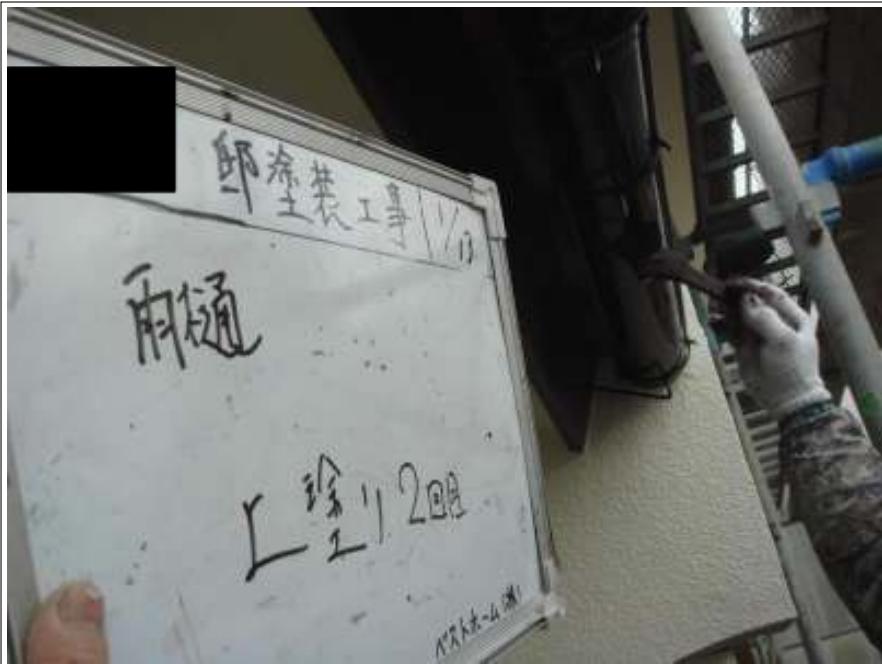
雨樋上塗り2回目施工中

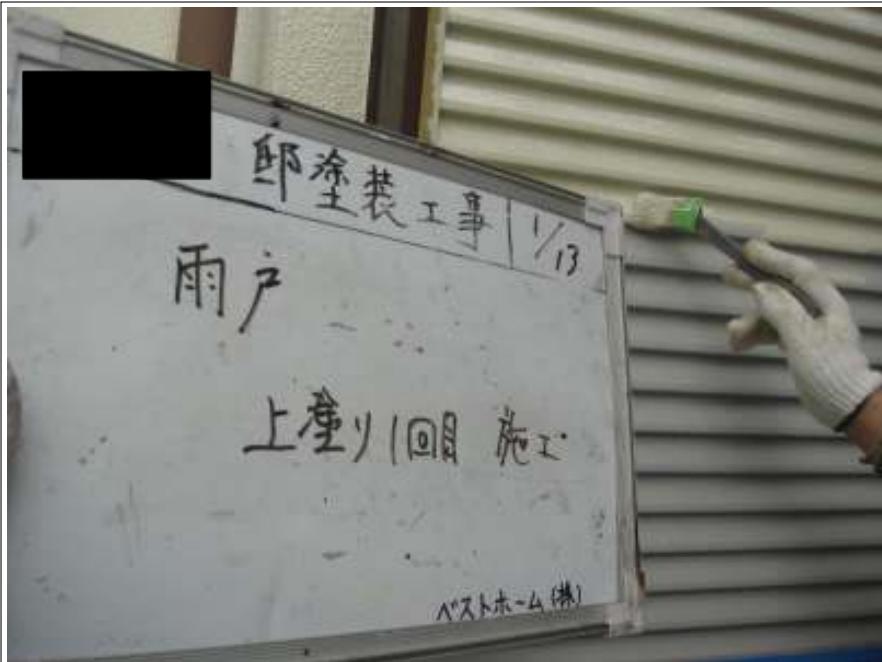
雨戸上塗り1回目施工中

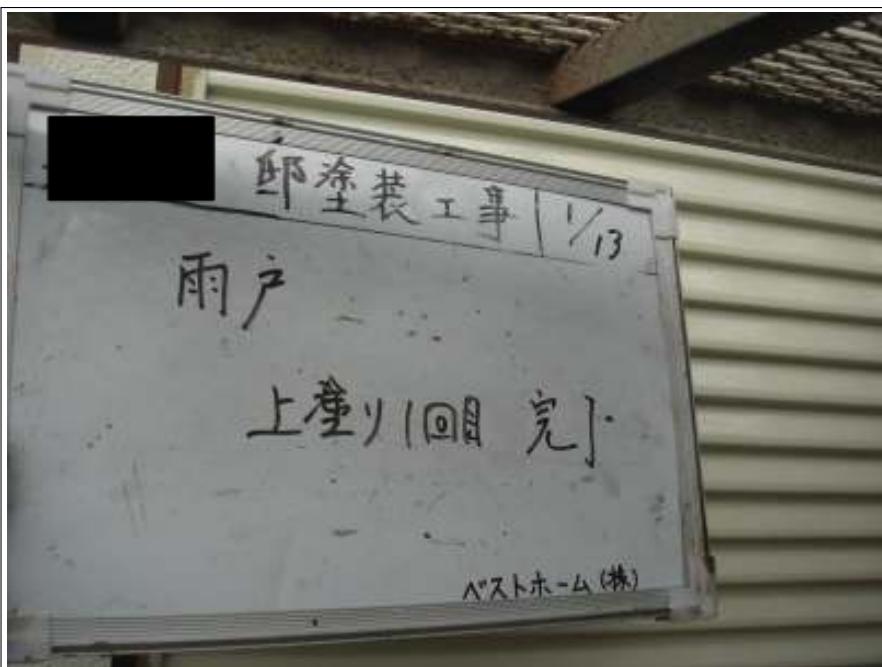
雨戸上塗り1回目施工完了

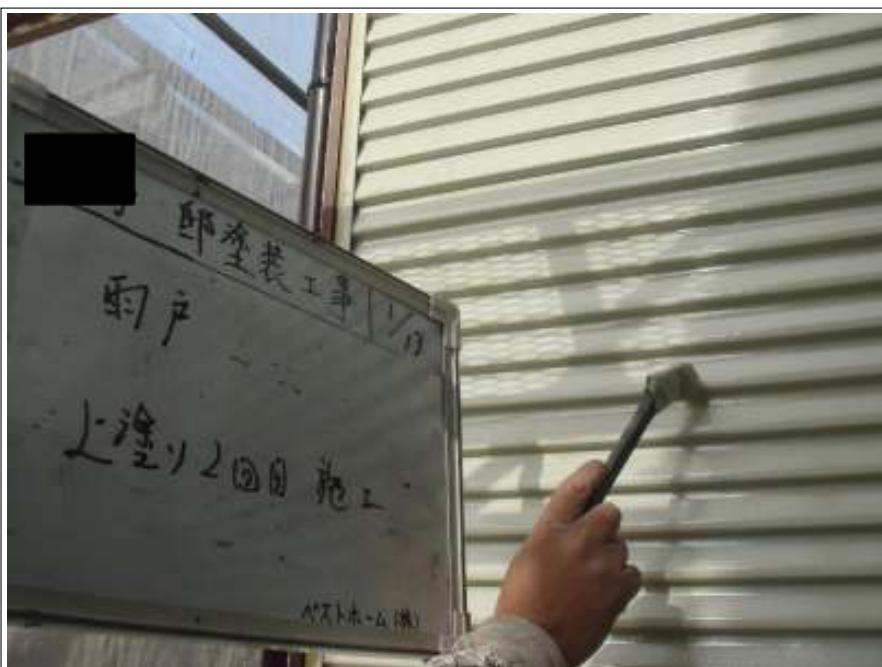
雨戸上塗り2回目施工中

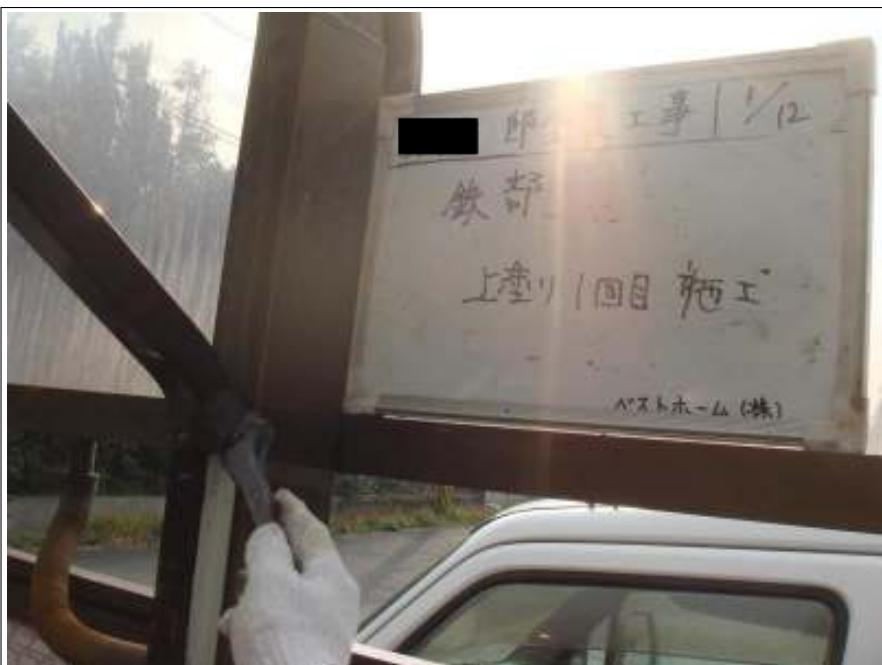
鉄部上塗り1回目施工中

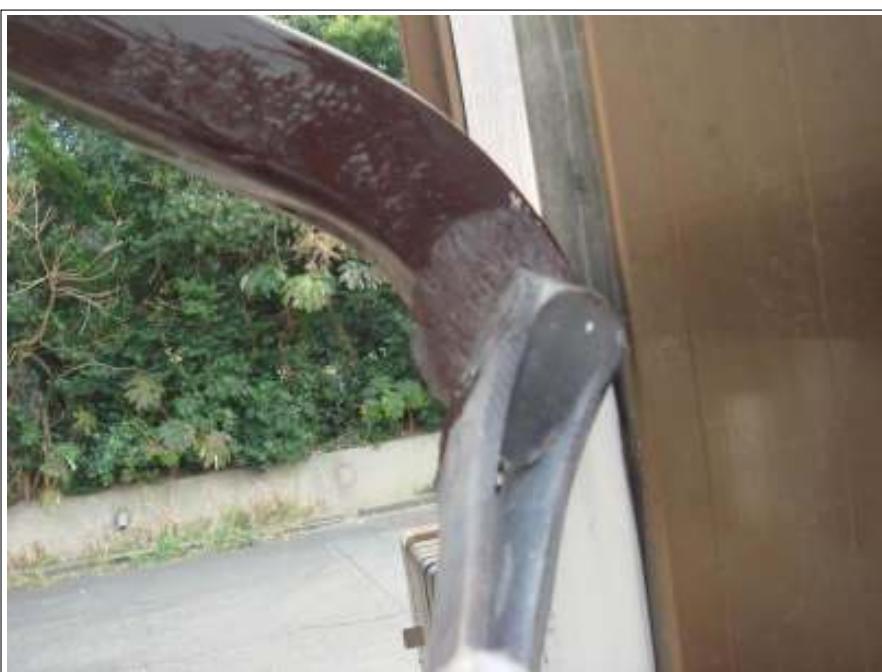
鉄部上塗り1回目施工完了

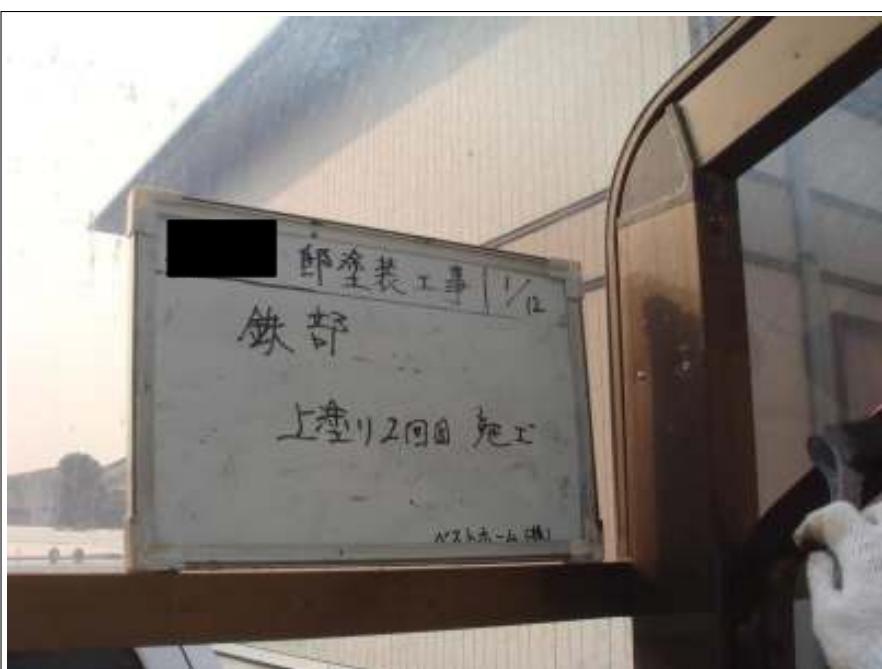
鉄部上塗り2回目施工中

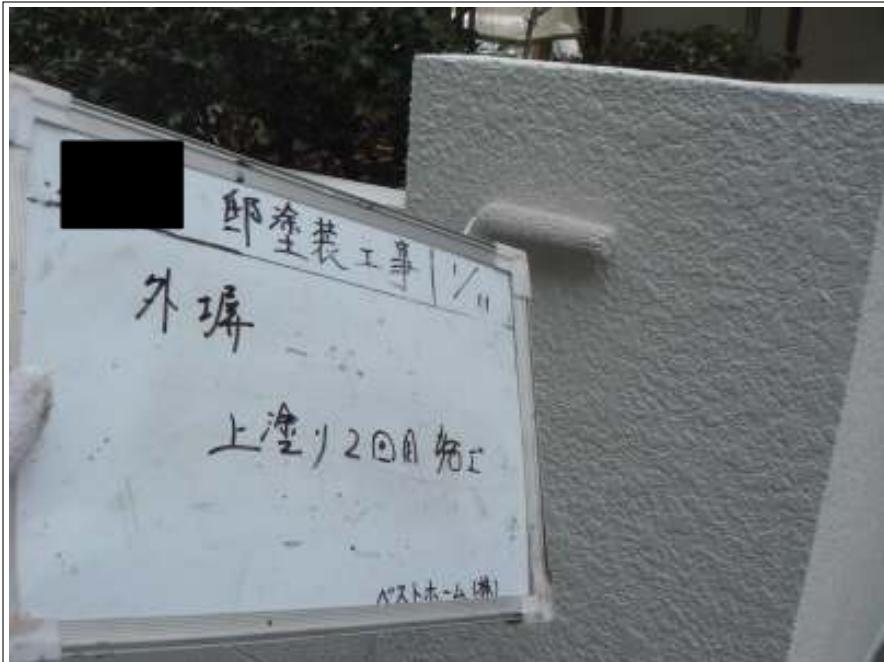
外塀上塗り2回目施工完了

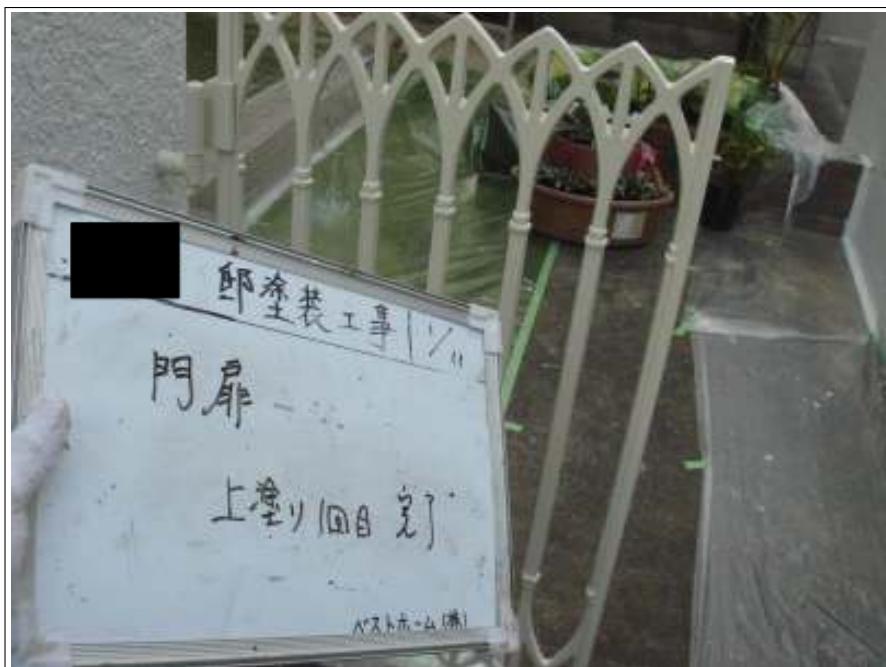
門扉上塗り1回目施工完了

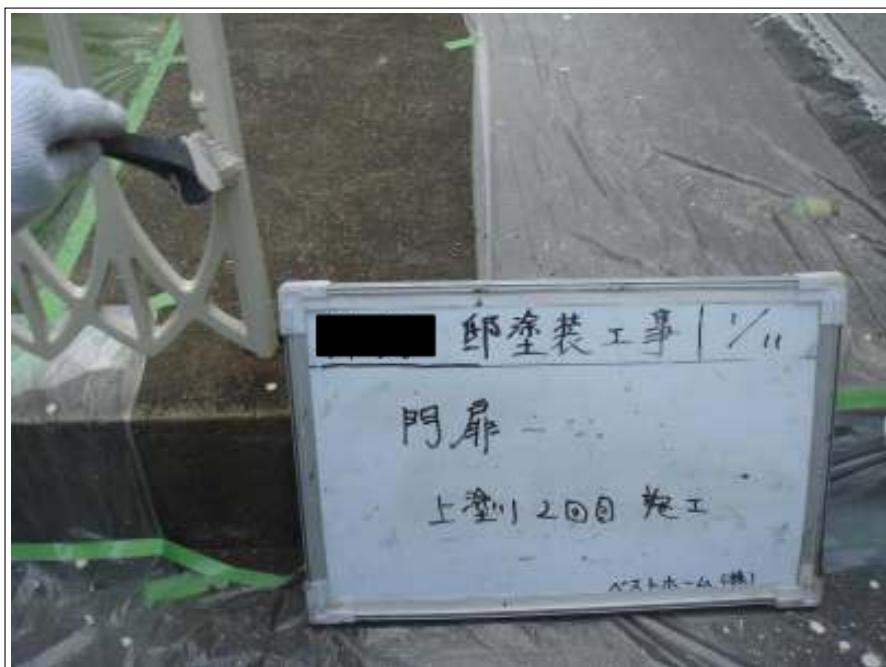
門扉上塗り2回目施工中

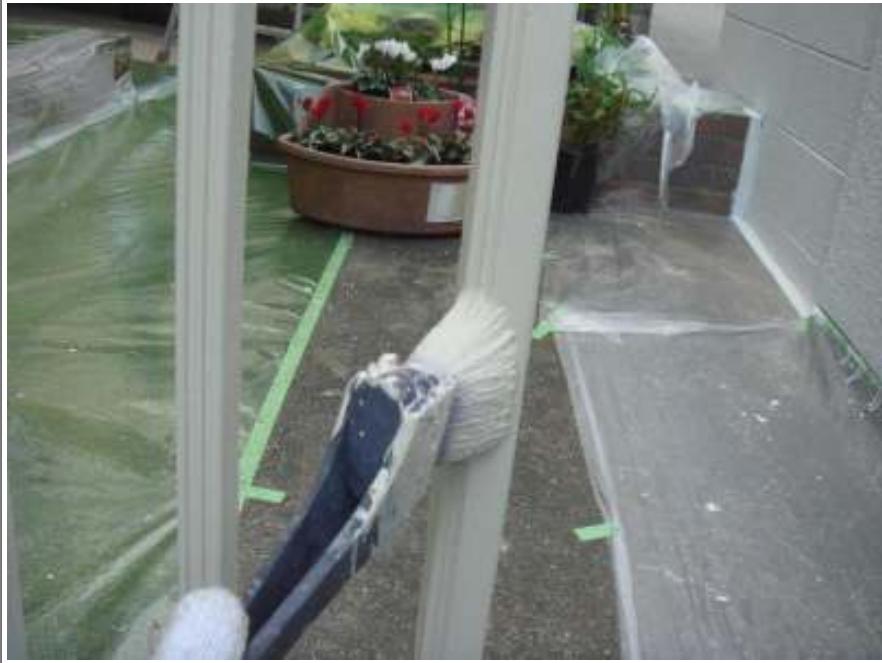
門扉上塗り2回目施工中

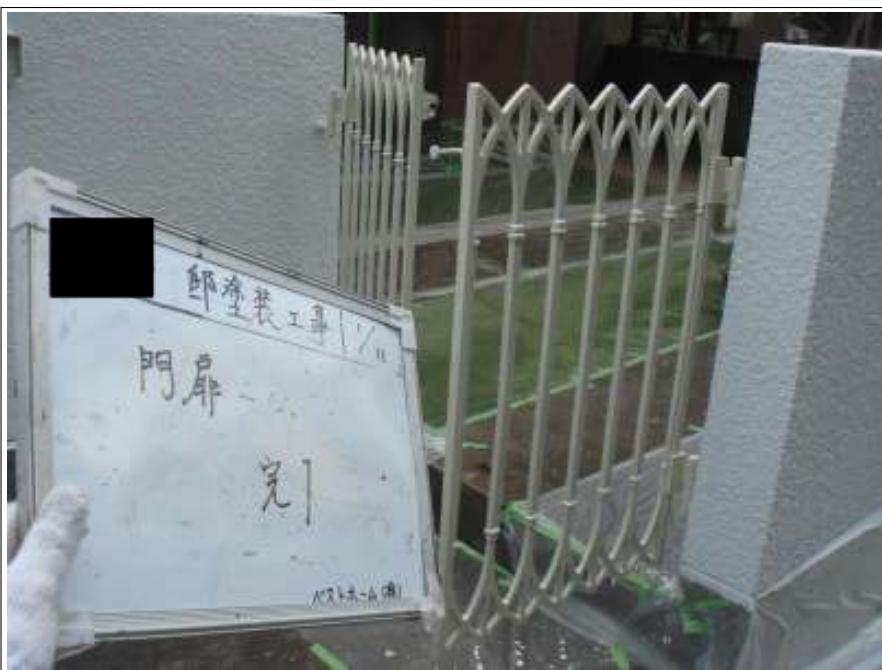
門扉上塗り2回目施工完了

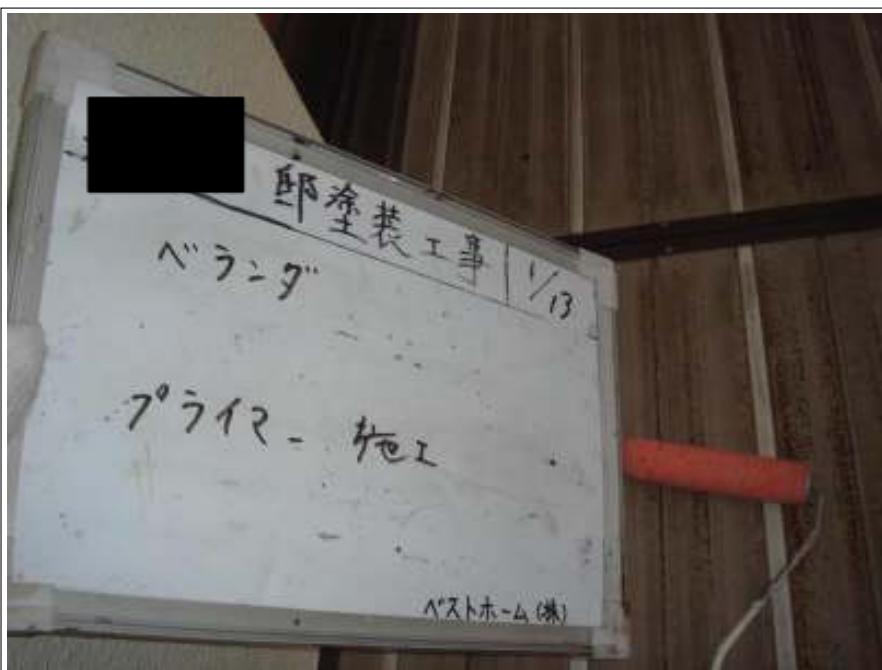
ペランダプライマー施工中

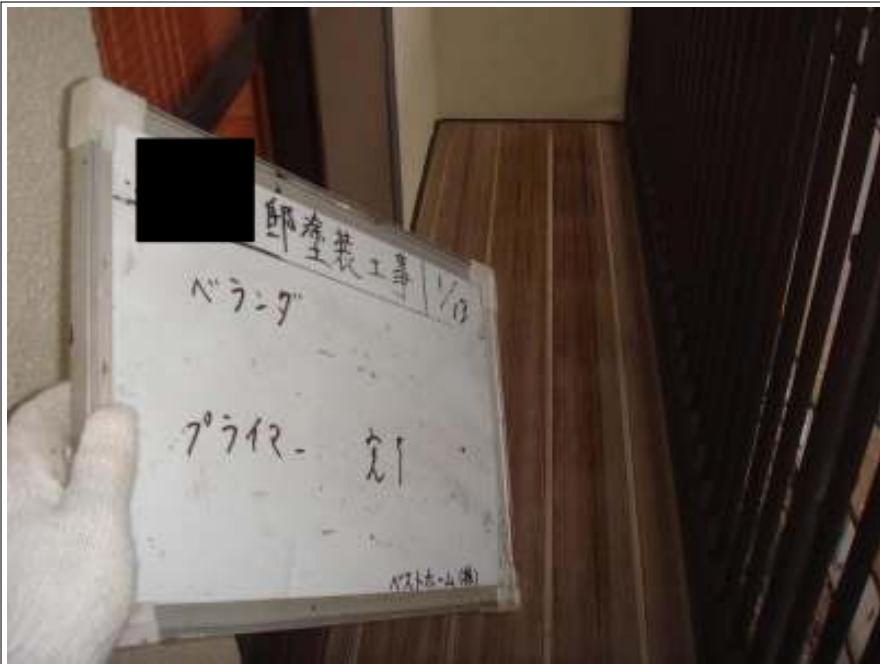
ベランダ上塗り施工中

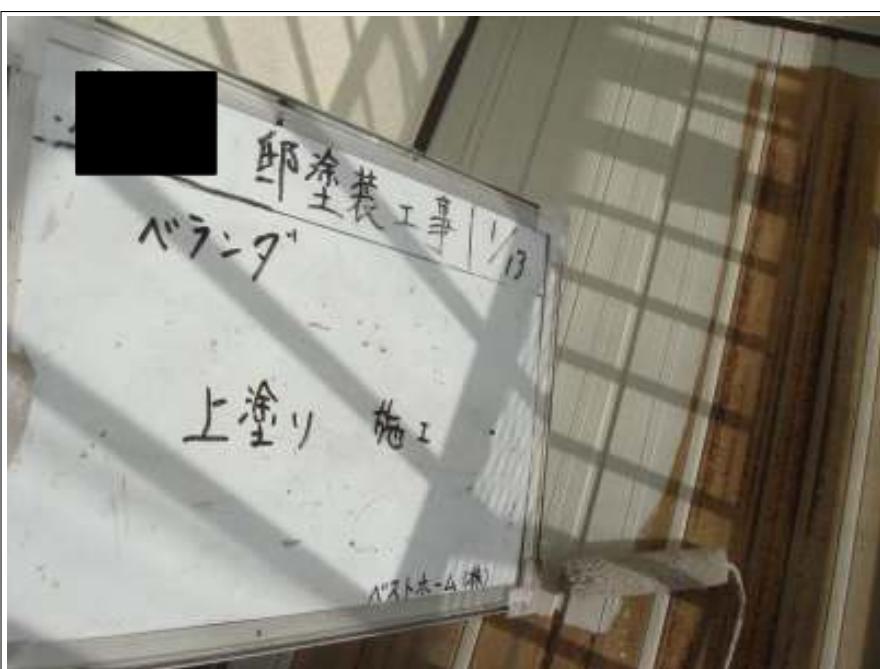
ベランダ上塗り施工完了
