# 工事写真報告書

工事名 T 様邸

工事箇所 外壁・その他塗装工事一式

工事施工者 ベストホーム株式会社

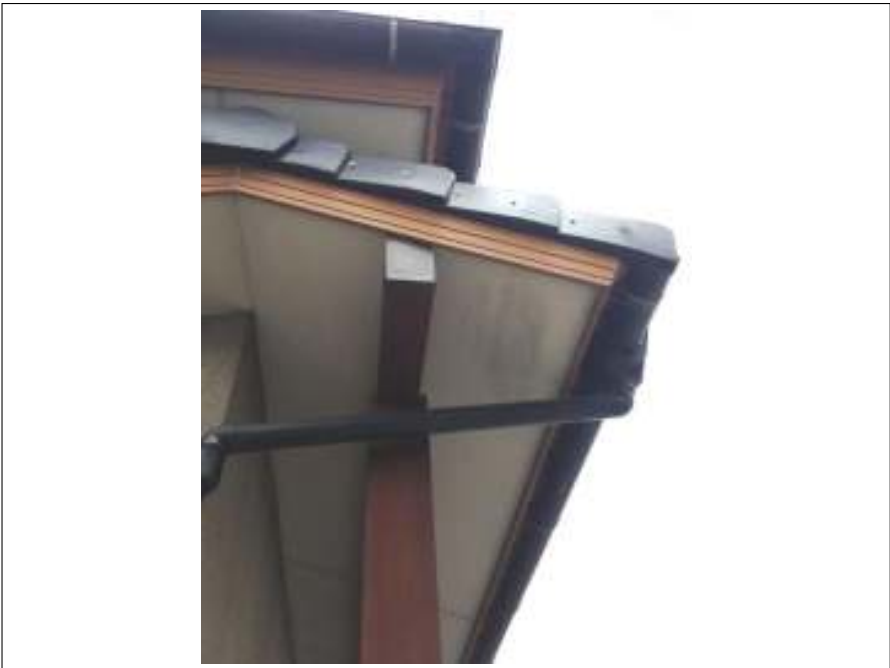
軒天

経年劣化しております。  
この部分は通気性の良い軒天専用の  
塗装をしていきます。

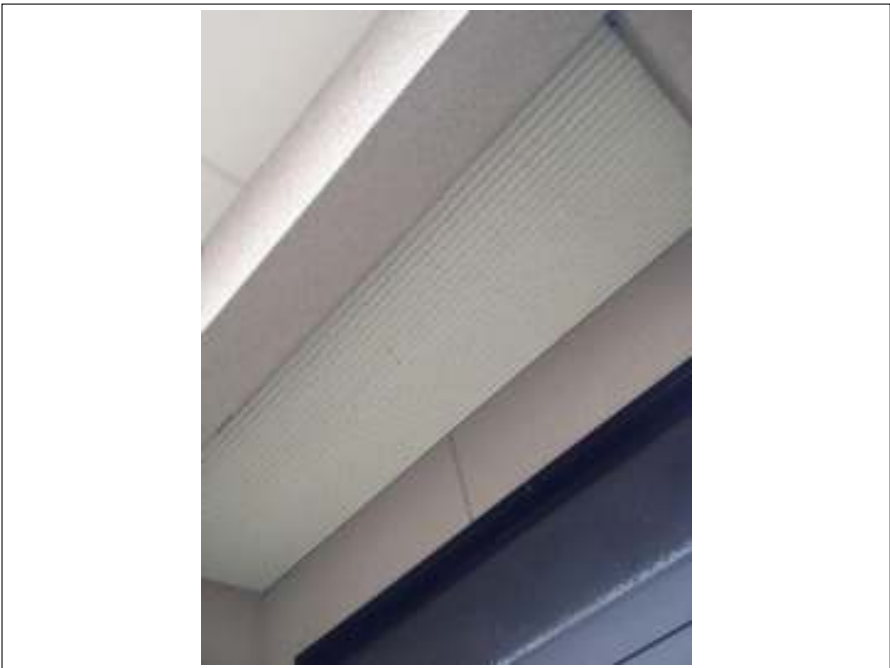
軒天

同上  
クラックも見られますので、早めの  
塗装をお勧めします。

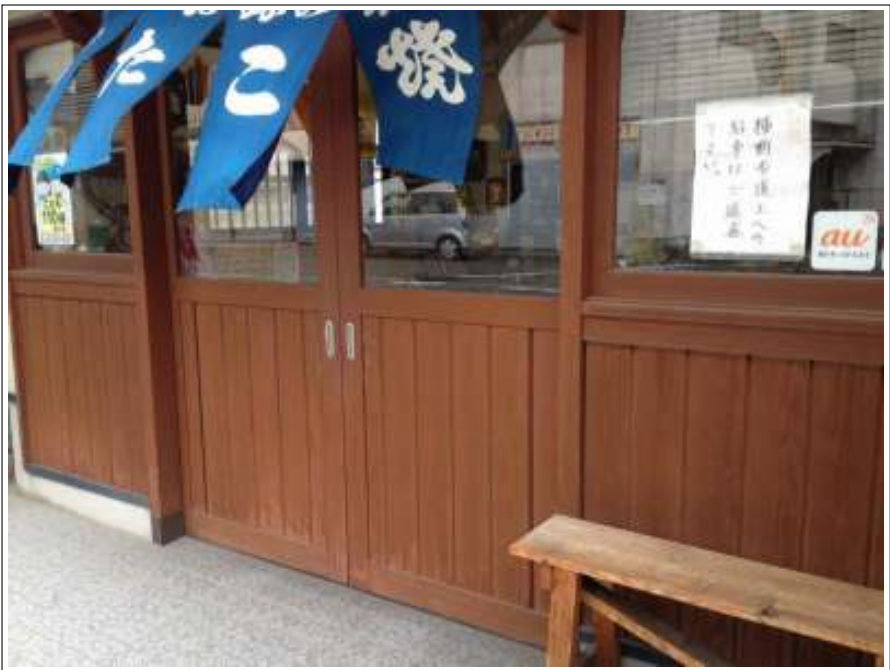
木部

木素材になっています。

こちらは防腐剤の入った木目を活かす、木専用の塗装をおこないます。

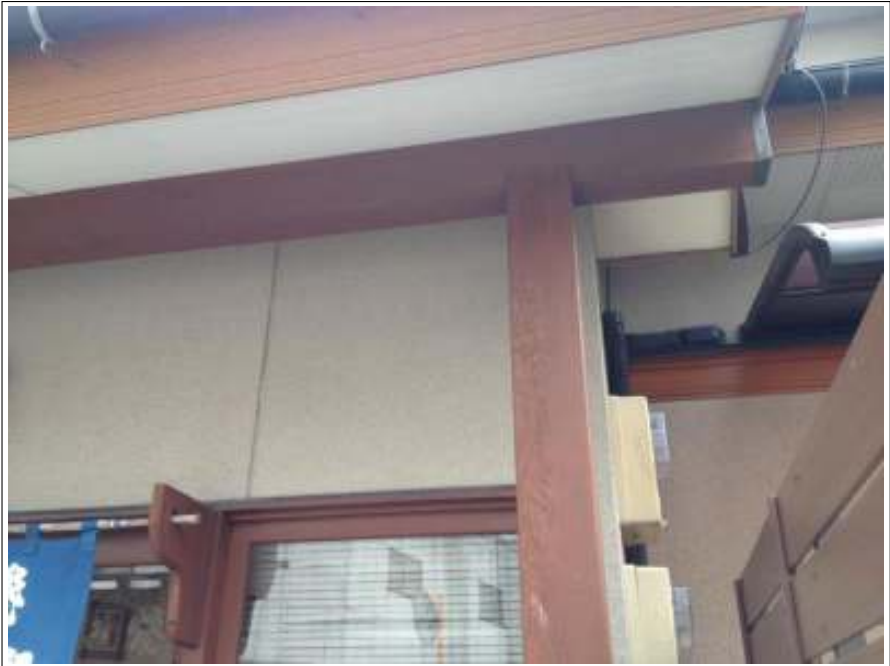
木部

同上

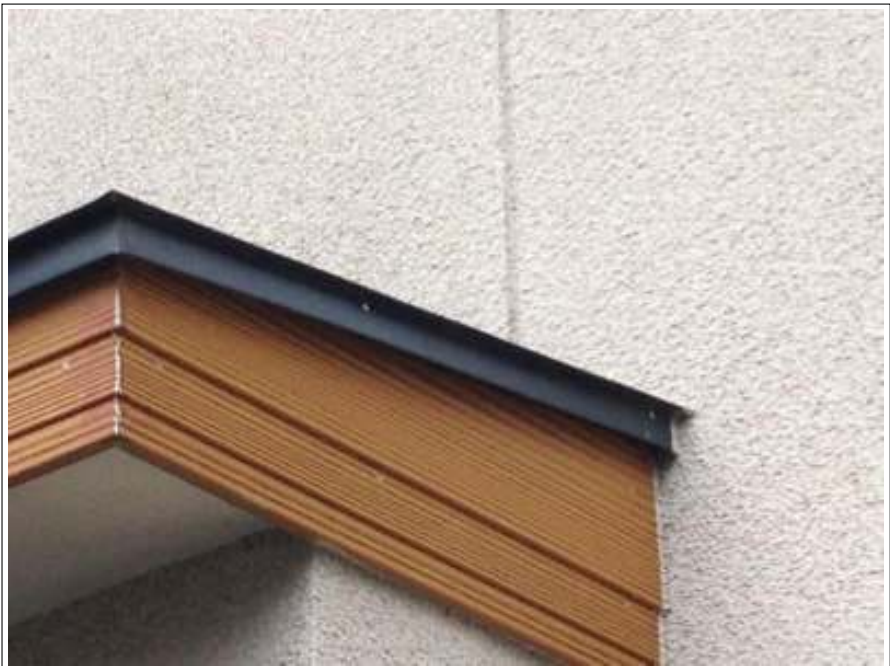
木部

同上

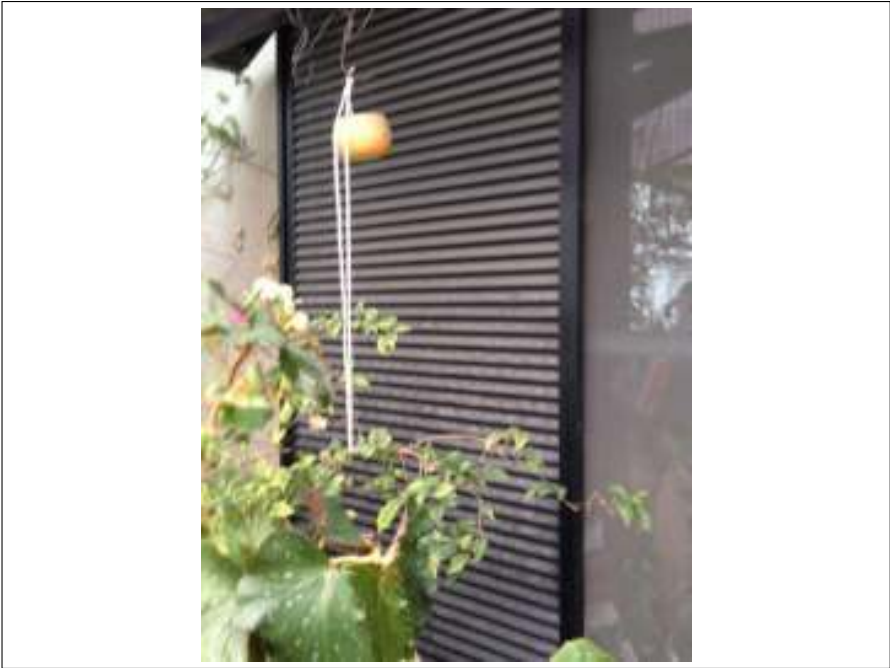
雨戸

この部分は鉄、スチール素材になります。

劣化するとサビが発生してきますので塗装が必要です。

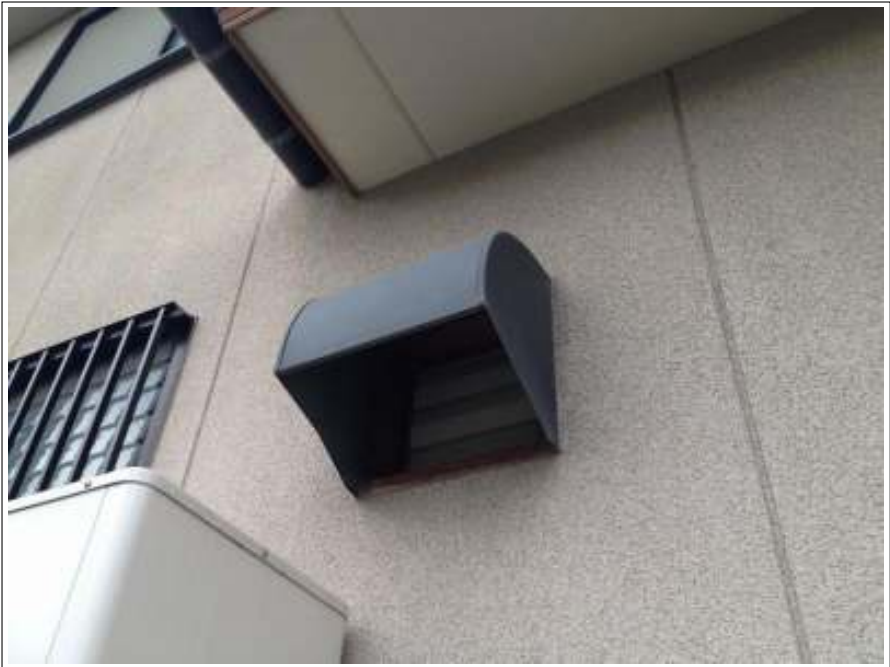
換気フード

この部分も鉄、スチール素材になります。

劣化するとサビが発生してきますので塗装が必要です。

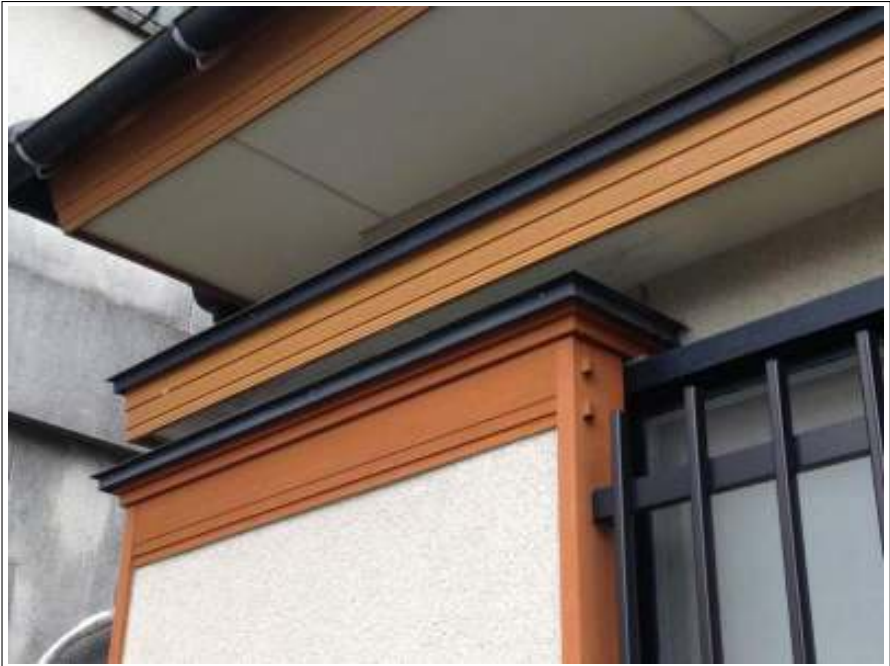
小庇

同上

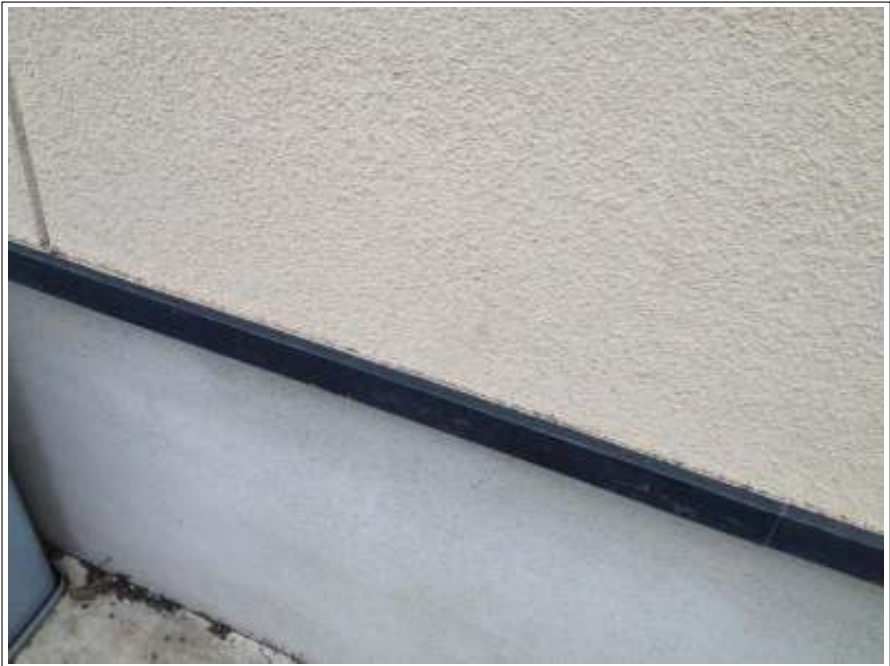
土台水切り

同上

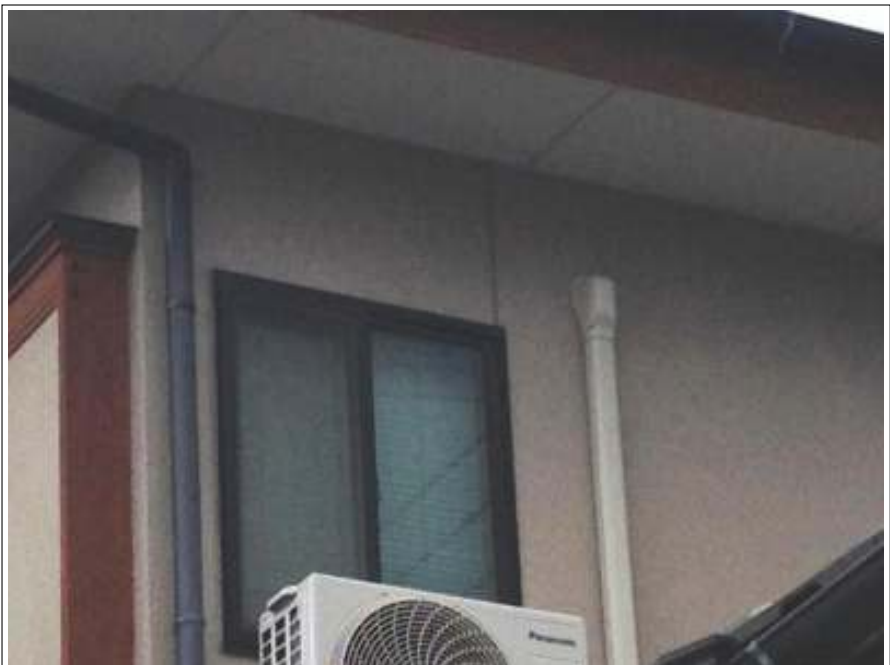
**樋・ダクトカバー**

こちらは塩ビ素材になります。  
劣化すると割れが生じたりすることがありますので、塩ビ専用の下塗りをおこない塗装をしていきます。

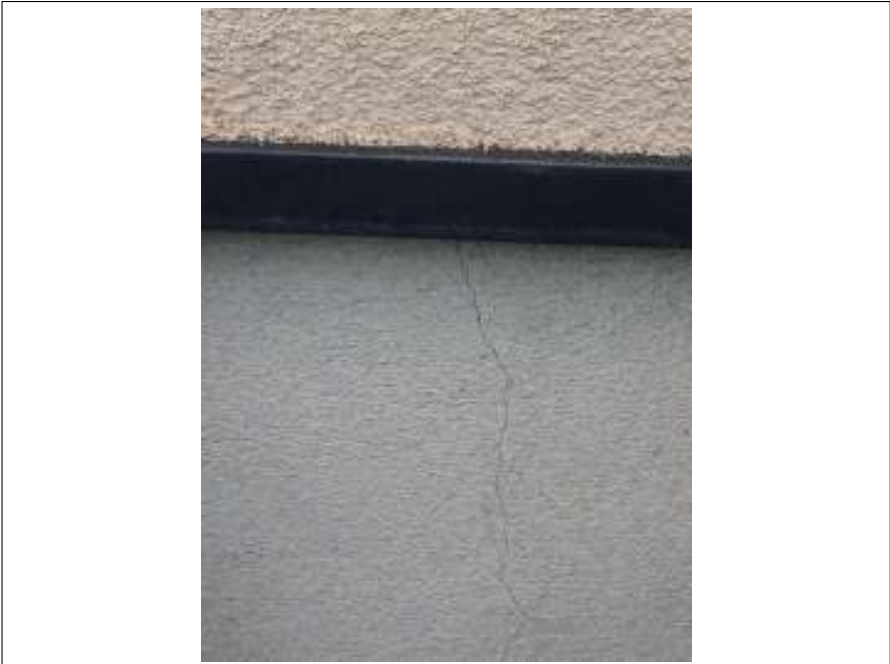
**基礎 クラック部**

アルカリ性のコンクリートは空気中の二酸化炭素や酸性雨と結合することによって徐々に中性化されます。  
中性化されたコンクリートは表面にヒビが入るだけでなく、内部の鉄筋の腐食や膨張につながり構造物の性能低下につながりますので、シーリング等で補修をおこないます。

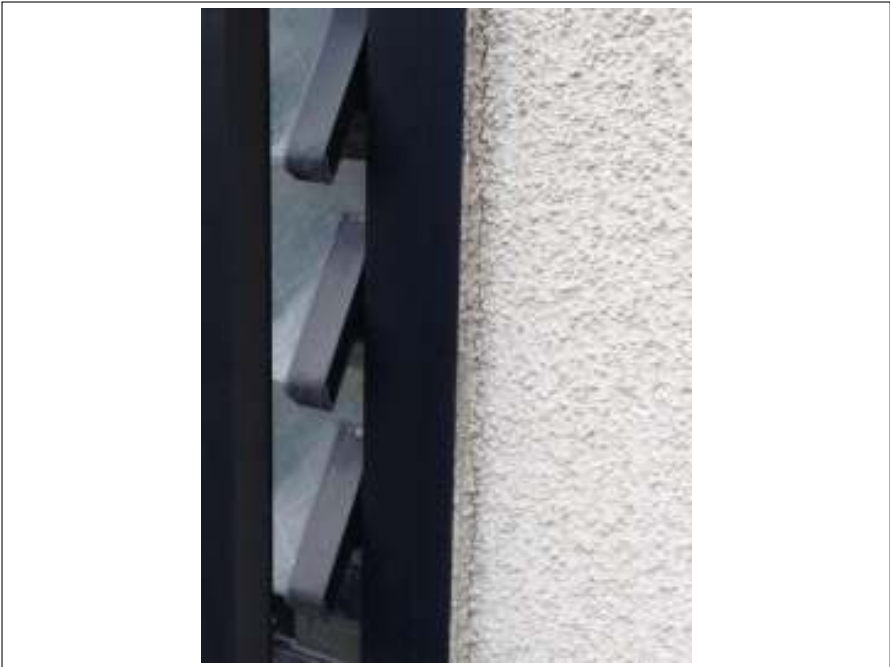
**サッシ廻りシーリング劣化部**

見落としがちですが、サッシ廻りも劣化している部分がありますので、劣化している部分は打ち増しをおこない塗装をしていきます。

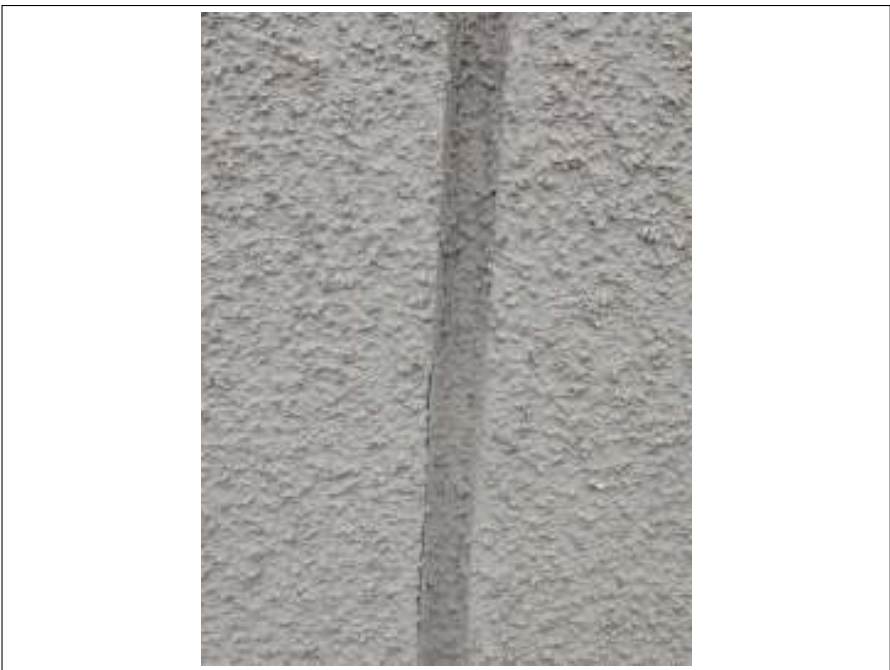
**外壁 クラック部**

数ヶ所見られました。  
この部分から雨水や湿気、炭酸ガス等が直接侵入し躯体・外壁の痛みや建物の寿命につながりますので、シーリング等で補修ををおこない塗装をしていきます。

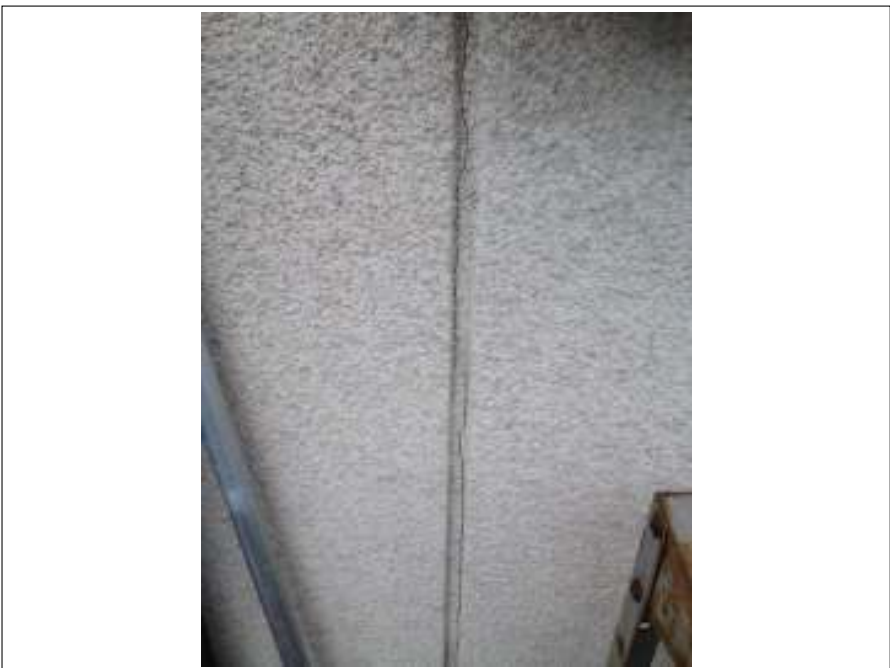
**外壁 クラック部**

同上

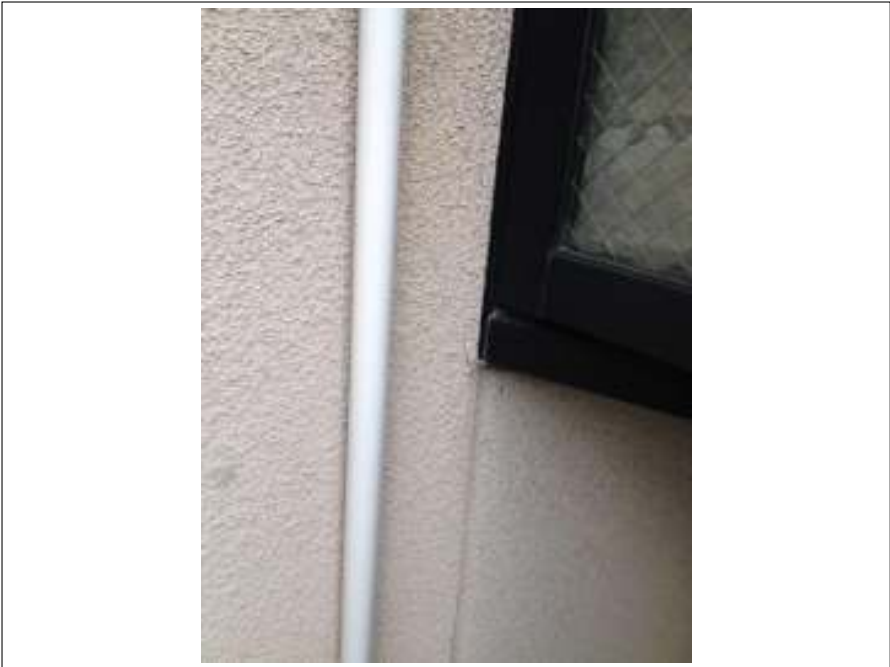
外壁 クラック部

同上

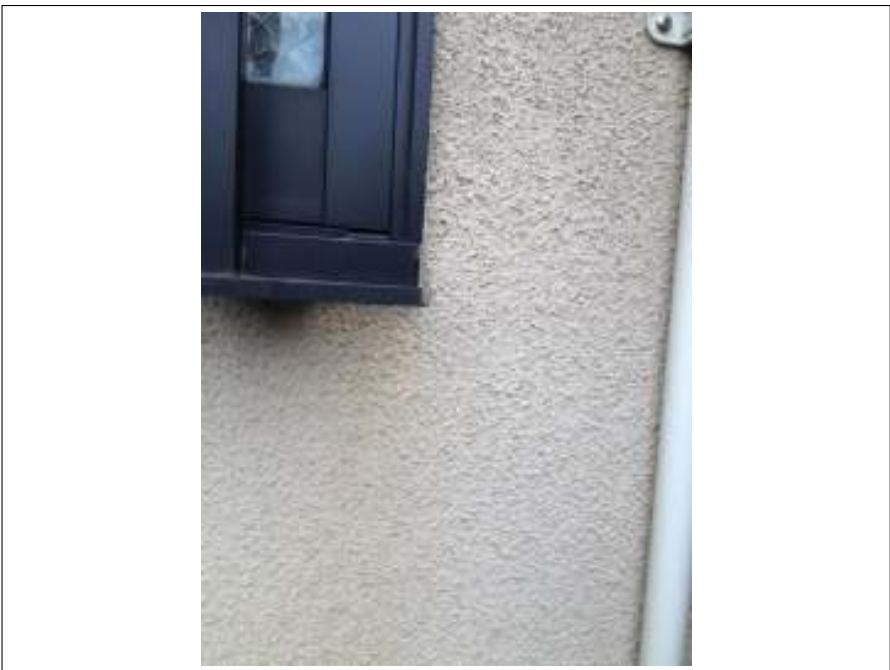
外壁 クラック部

同上

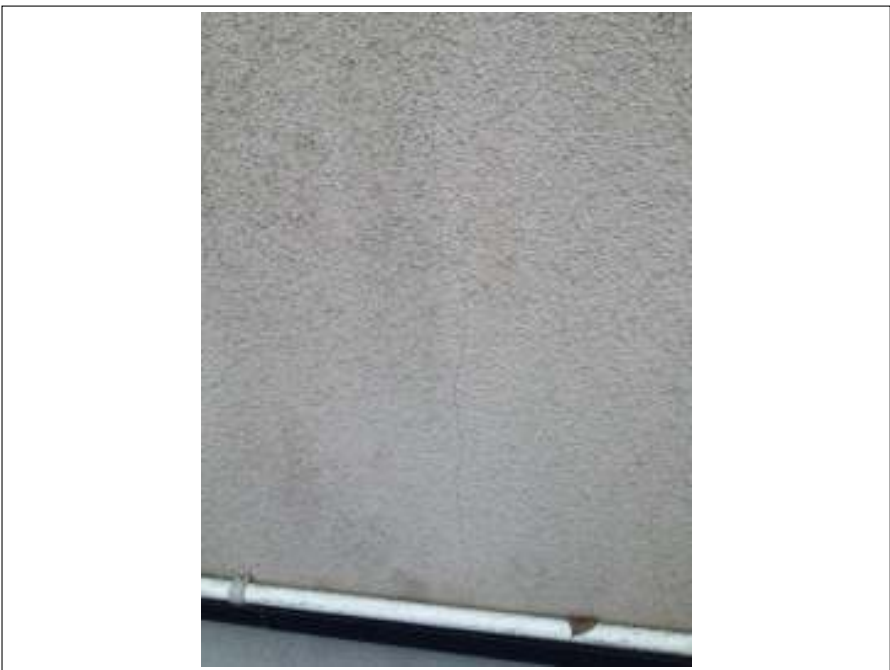
外壁 クラック部

同上

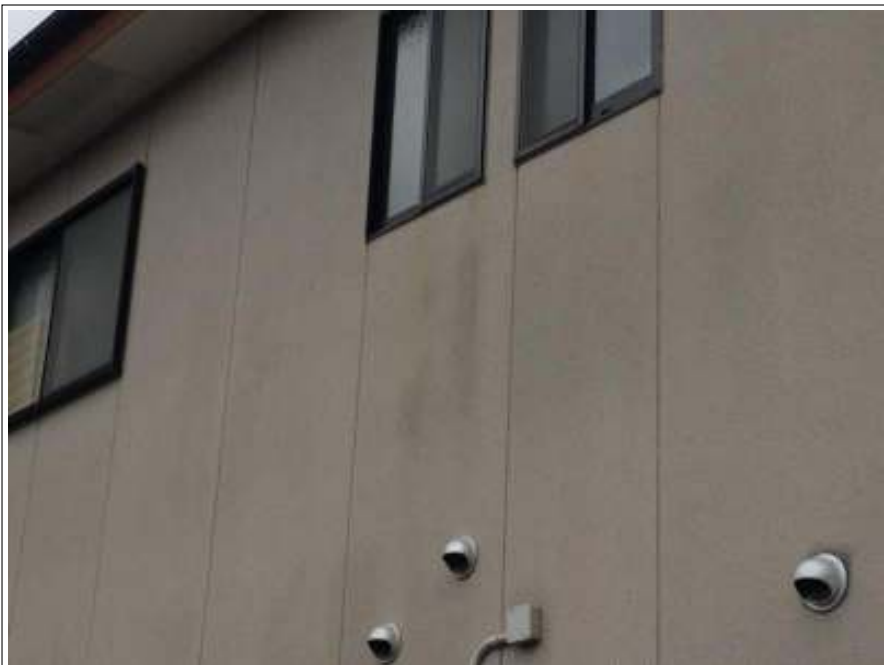
外壁カビ発生部

カビの発生が見られます。  
カビの上にくら良い塗装をして  
も、カビの根が残っている以上塗膜  
を突き破って表面化してきますの  
で、カビの根を抑える必要がありま  
す。
