工事写真報告書

工事名 M様邸

工事箇所 屋根・外壁・その他塗装工事一式

工事施工者 ベストホーム株式会社

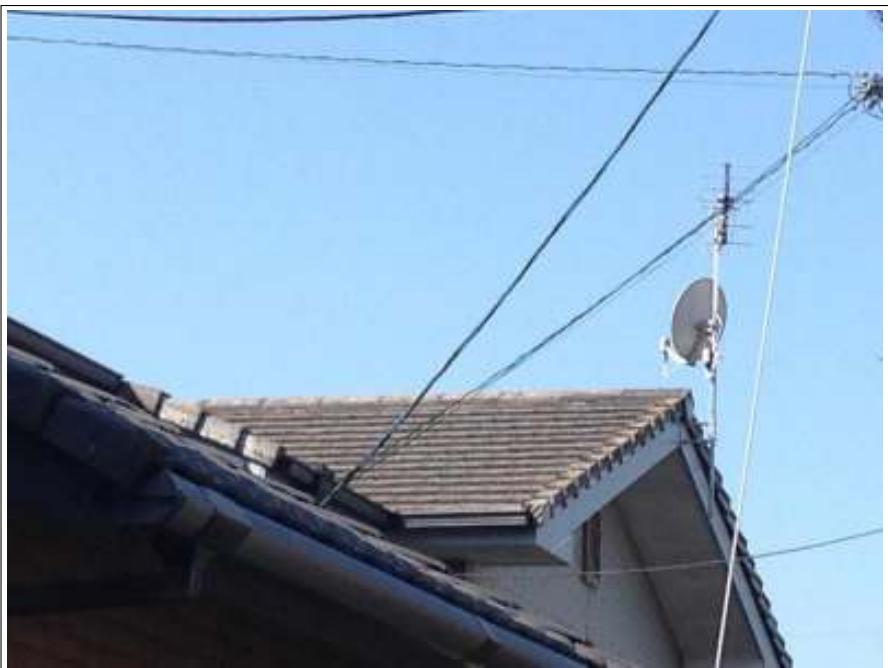
屋根 ピクトリー瓦

表面の塗装劣化が進み、雨水を吸つて乾いてを繰り返し瓦の割れやズレが生じ、瓦の下の防水シートが破れると雨漏れを起こしてしまいますので、割れやズレなどを抑えるために塗装が必要です。

また全体的にカビ・コケの発生も見られました。

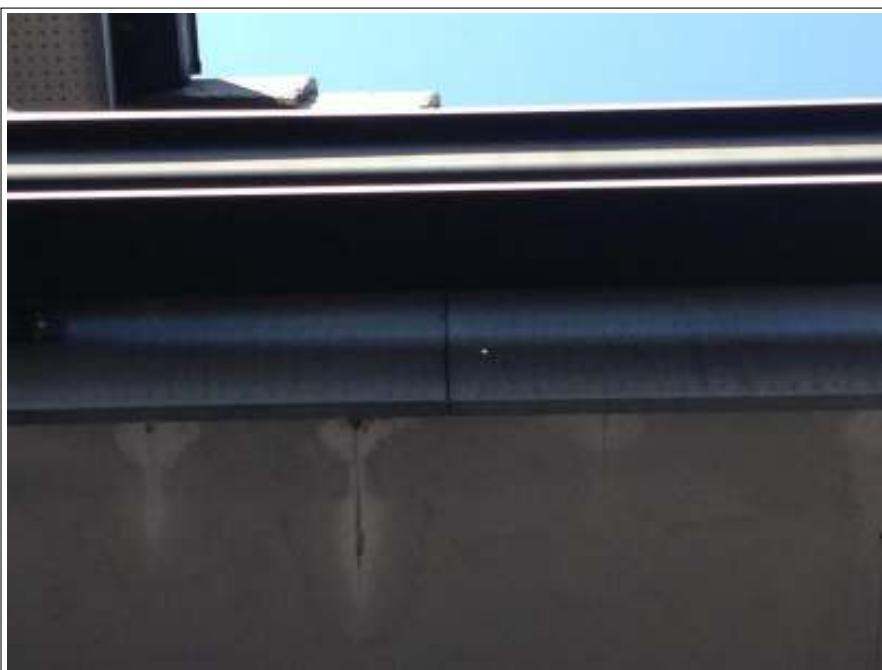
鼻かくし

経年劣化しています。
劣化すると腐食、お住まいの痛みにつながりますので、下塗り・上塗りをおこないます。

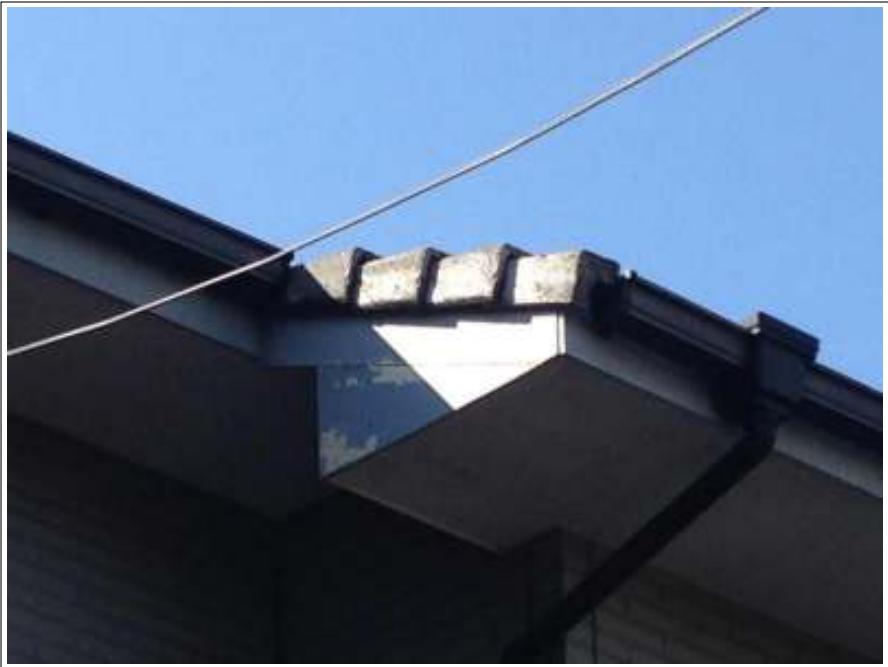
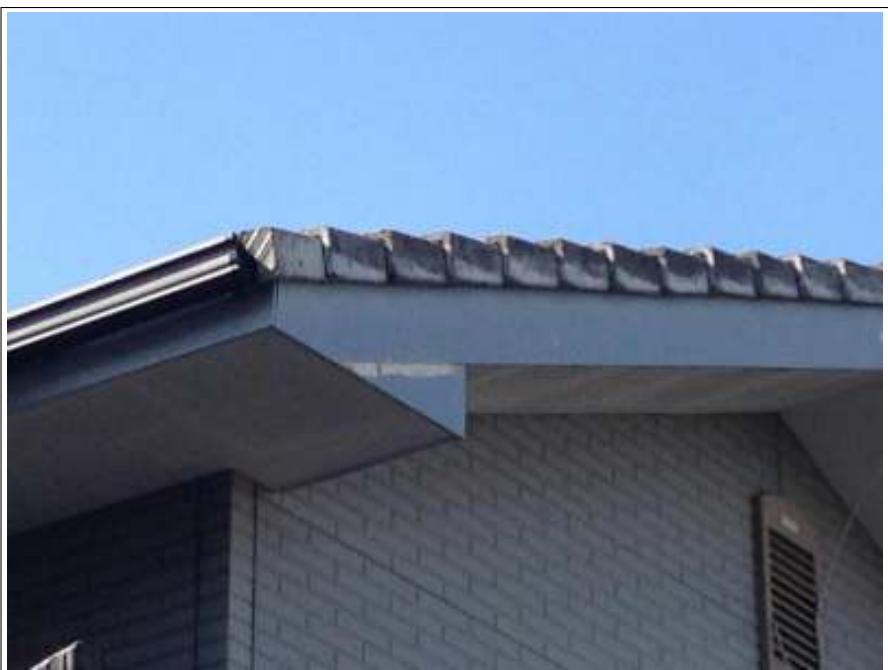
破風板

旧塗膜が剥離をおこしています。
このまま塗装しても旧塗膜から剥が
れる恐れがありますので、密着の悪
い旧塗膜をケレン作業で除去し専用
の下塗り・上塗りを行います。

同上

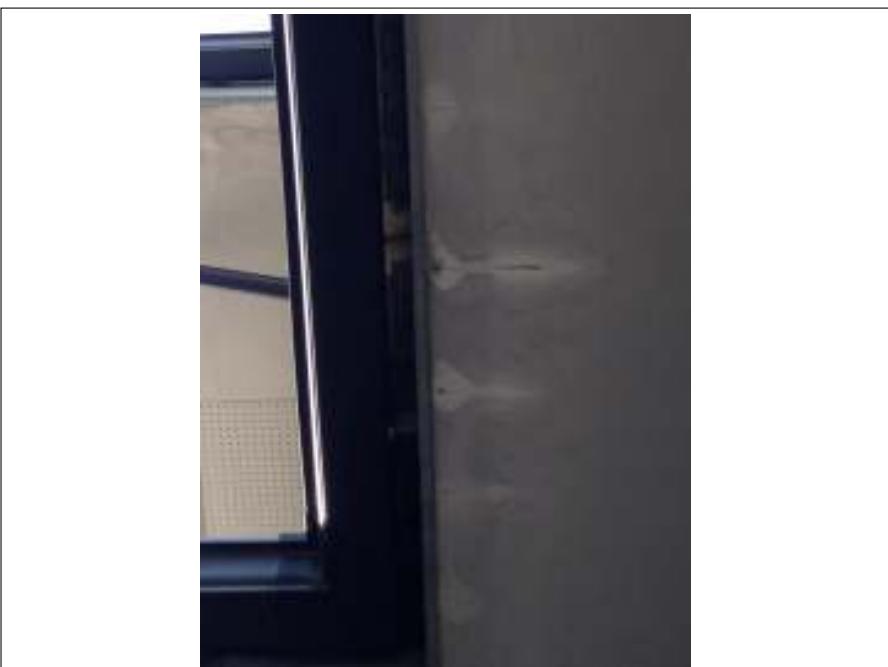
軒天

経年劣化しております。
この部分は通気性の良い軒天専用の
塗装をしていきます。

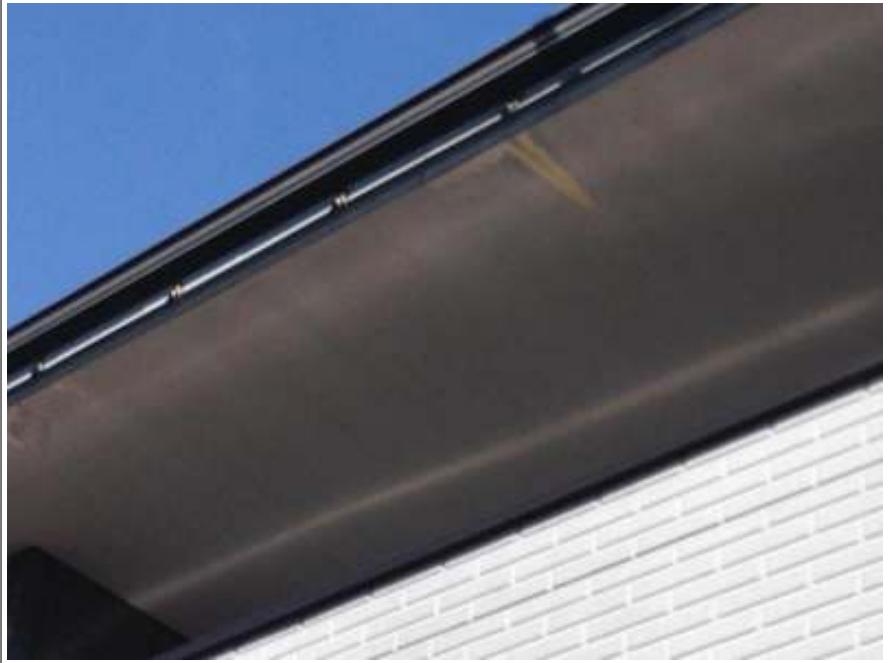
軒天

旧塗膜が剥離をおこしています。
このまま塗装しても旧塗膜から剥が
れる恐れがありますので、密着の悪
い旧塗膜をケレン作業で除去し専用
の下塗り・上塗りを行います。

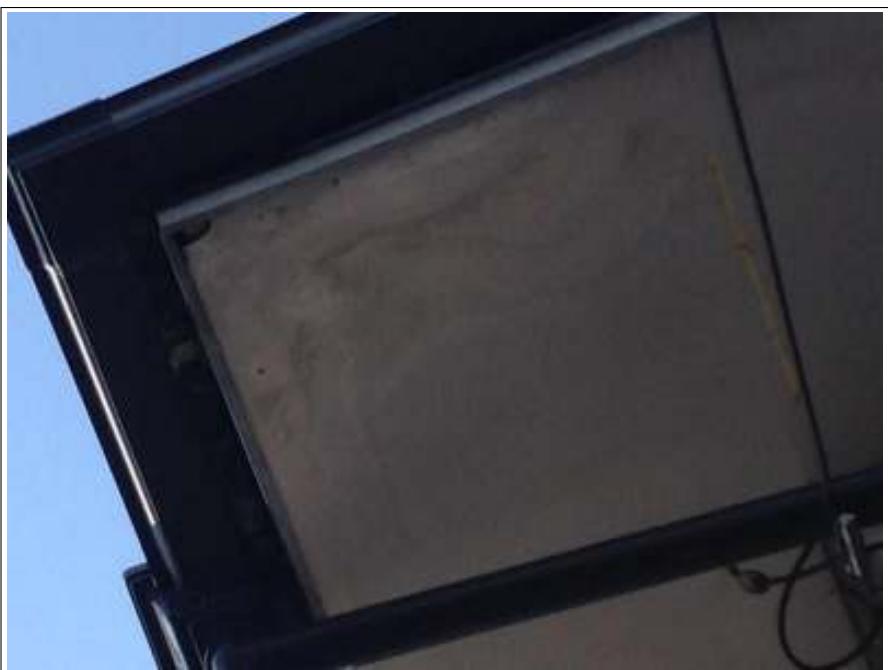
軒天

劣化が激しい部分は一部張り替えを
おこない塗装をしていきます。

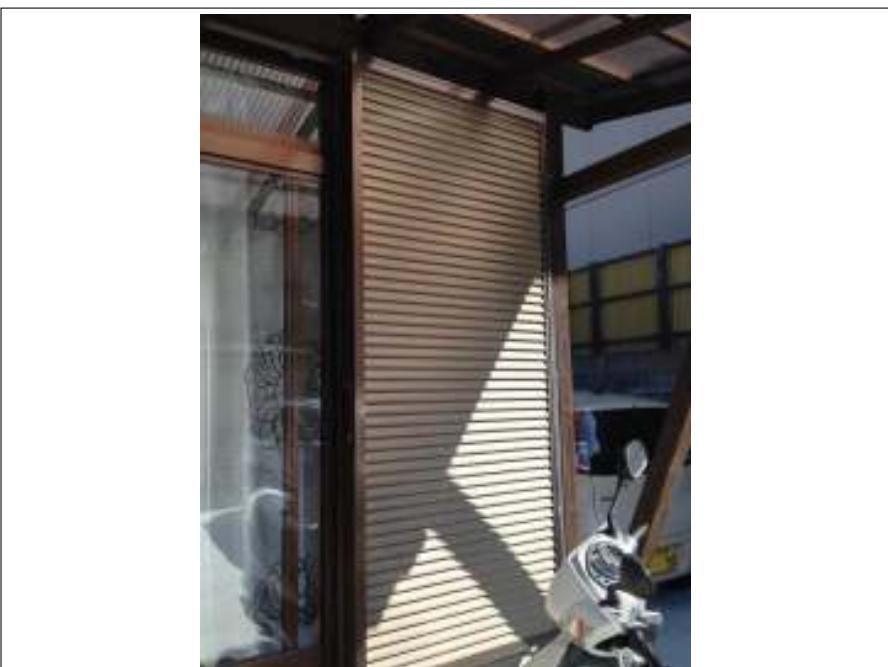
シャッター

この部分は鉄、スチール素材になり
ます。
劣化するとサビが発生してきますの
で塗装が必要です。

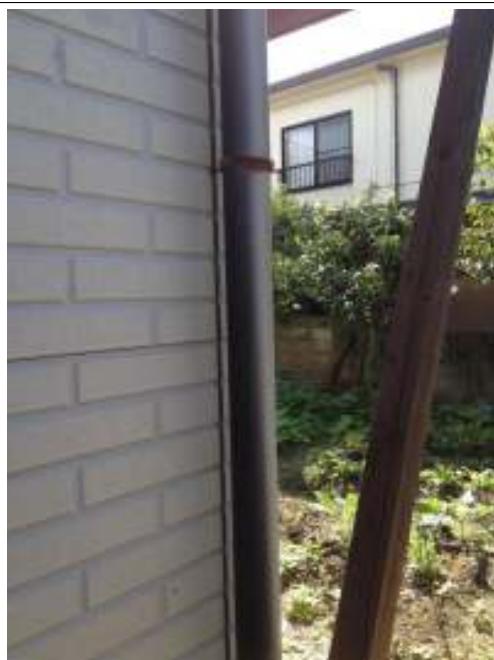
樋

こちらは塩ビ素材になります。

劣化すると割れが生じたりすることがありますので、塩ビ専用の下塗りをおこない塗装をしていきます。

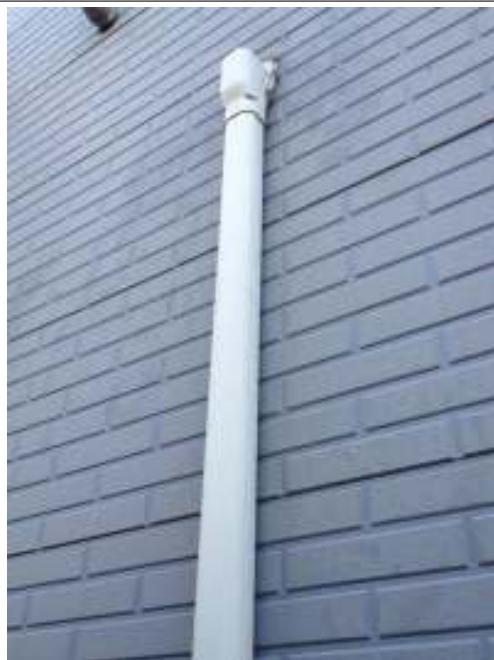
ダクトカバー

同上

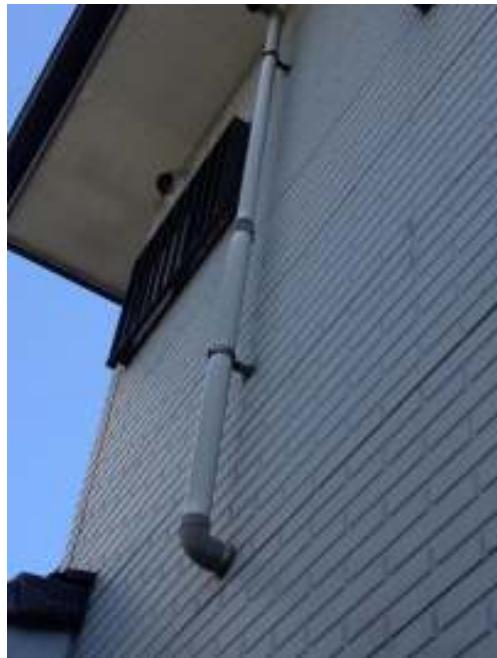
その他配管

同上

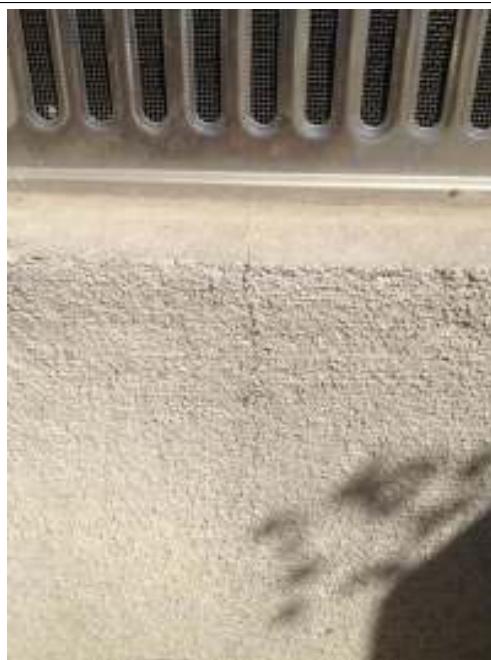
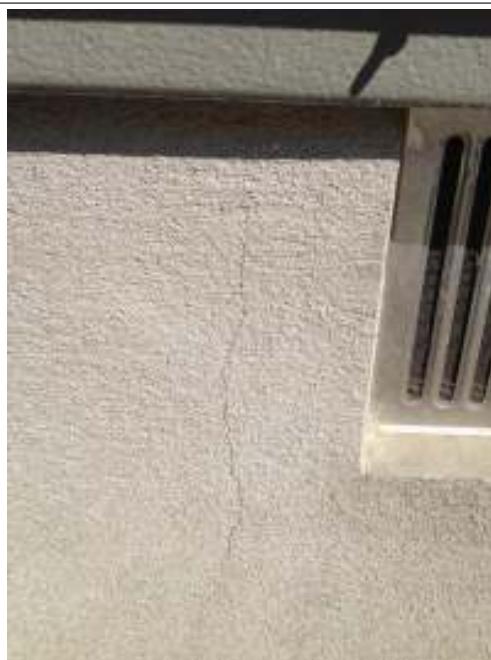
基礎クラック部

アルカリ性のコンクリートは空気中の二酸化炭素や酸性雨と結合することによって徐々に中性化されます。

中性化されたコンクリートは表面にヒビが入るだけでなく、内部の鉄筋の腐食や膨張につながり構造物の性能低下につながりますので、シーリング等で補修をおこないます。

同上

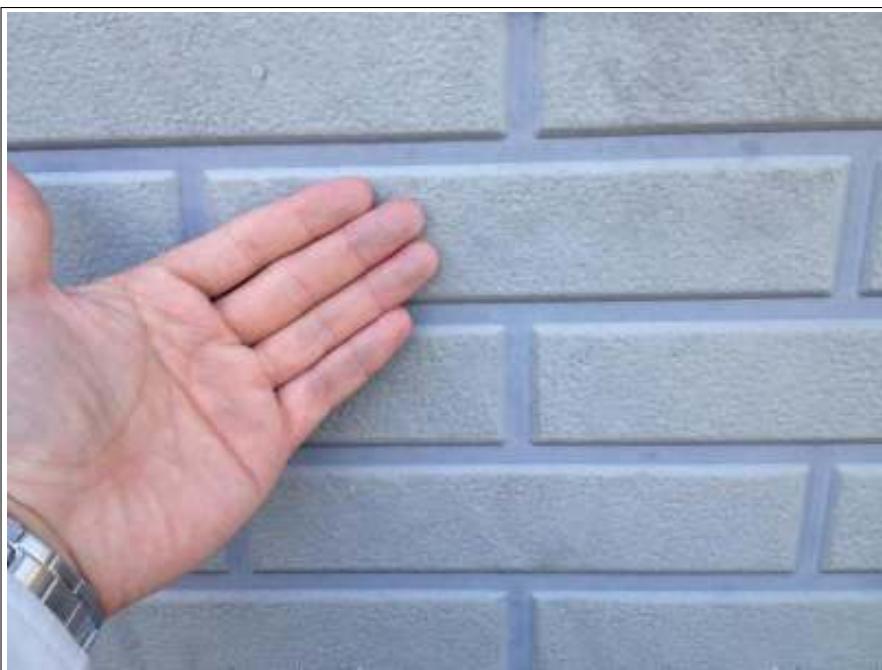
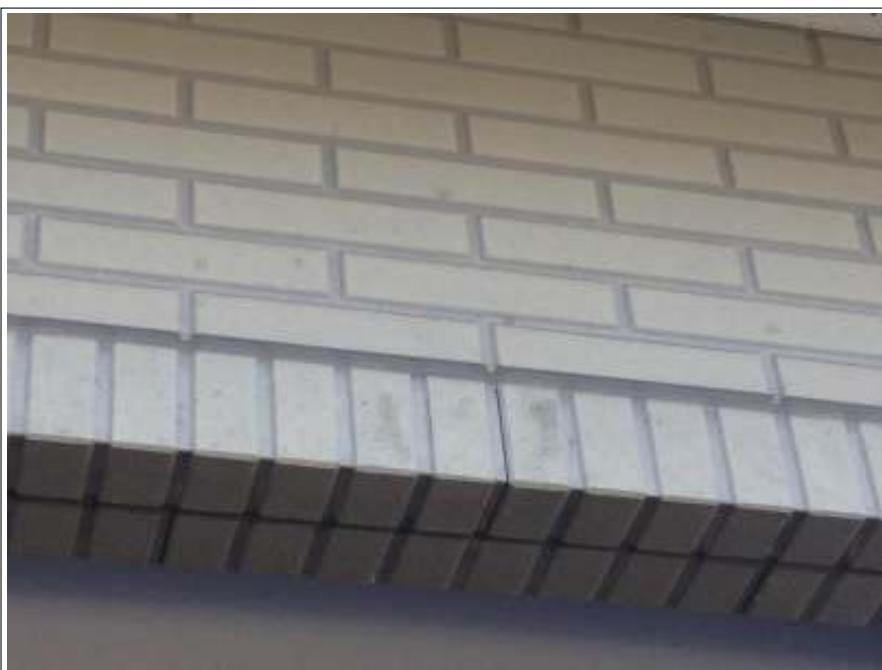
チヨーキング現象

紫外線などにより塗膜の表面が劣化し、チヨークの粉状のような状態になっています。

この状態になると表面から水や湿気を吸い込んでしまい、外壁や中の躯体の痛みにつながりますので、早めの塗装をお勧めします。

同上

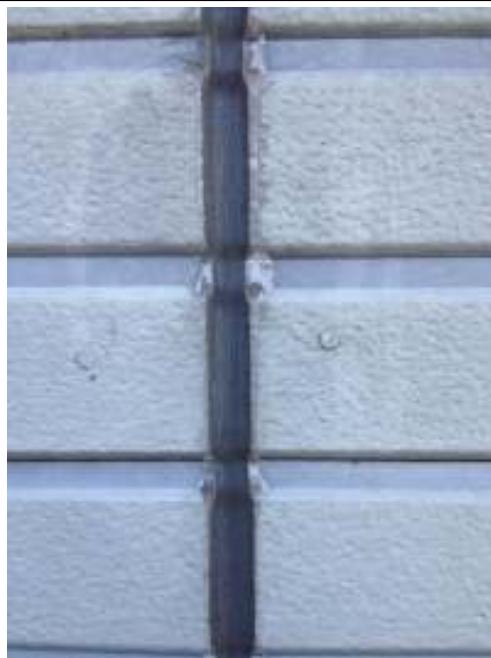
外壁シーリング劣化部

劣化している部分があります。
この部分から雨水や湿気、炭酸ガス等が直接侵入し躯体・ボードの痛みや建物の寿命につながりますので、シーリング等で補修をおこない塗装をしていきます。

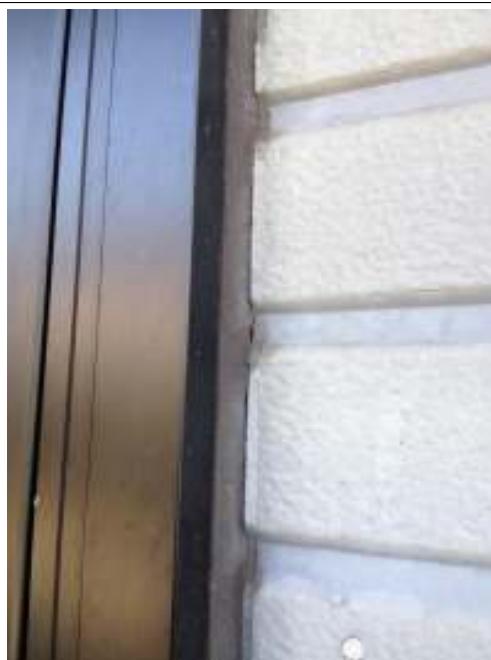
外壁シーリング劣化部

見落としがちですが、サッシ廻りも劣化している部分がありますので、劣化している部分は打ち増しをおこない塗装をしていきます。
