工事写真報告書

工事名 N様邸

工事箇所 外壁塗装工事一式

工事住所 北九州市 八幡西区 穴生

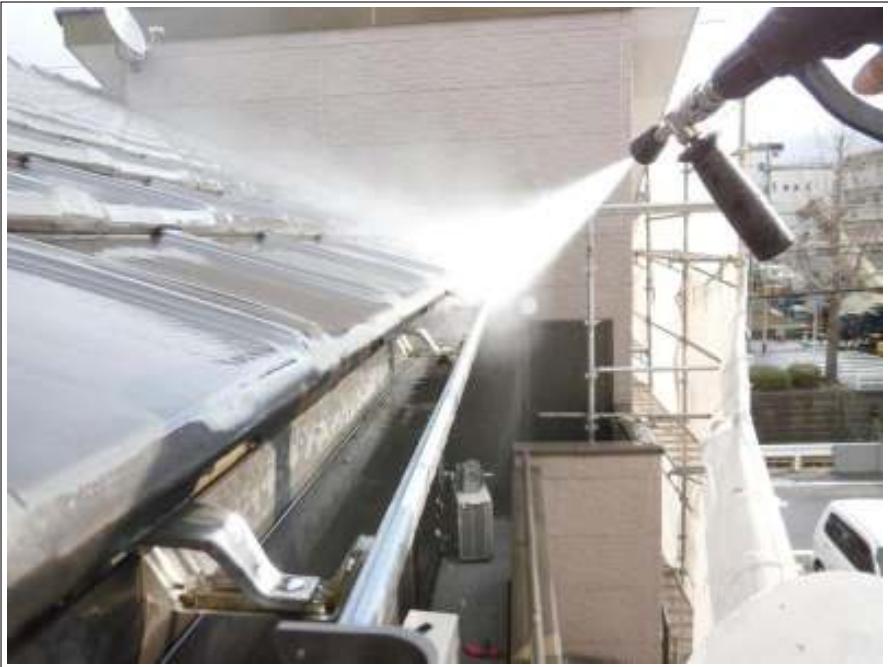
樋高压洗净施工中

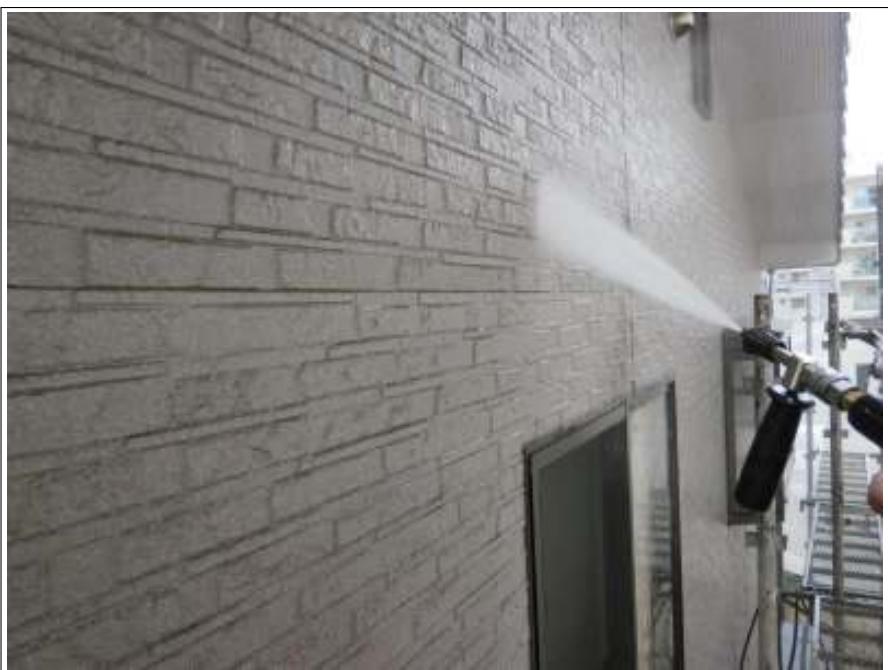
外壁高压洗净施工中

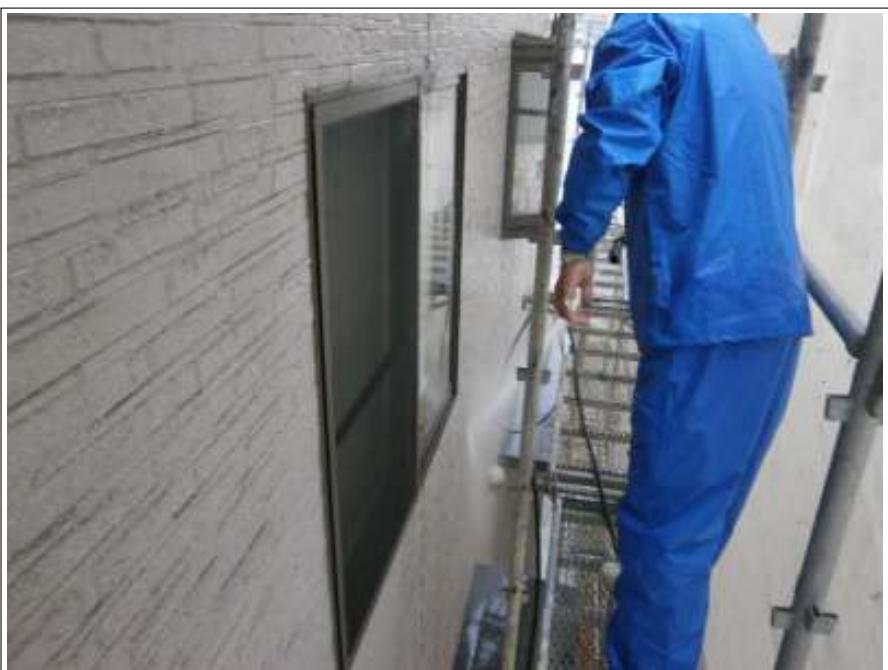
外壁高压洗净施工中

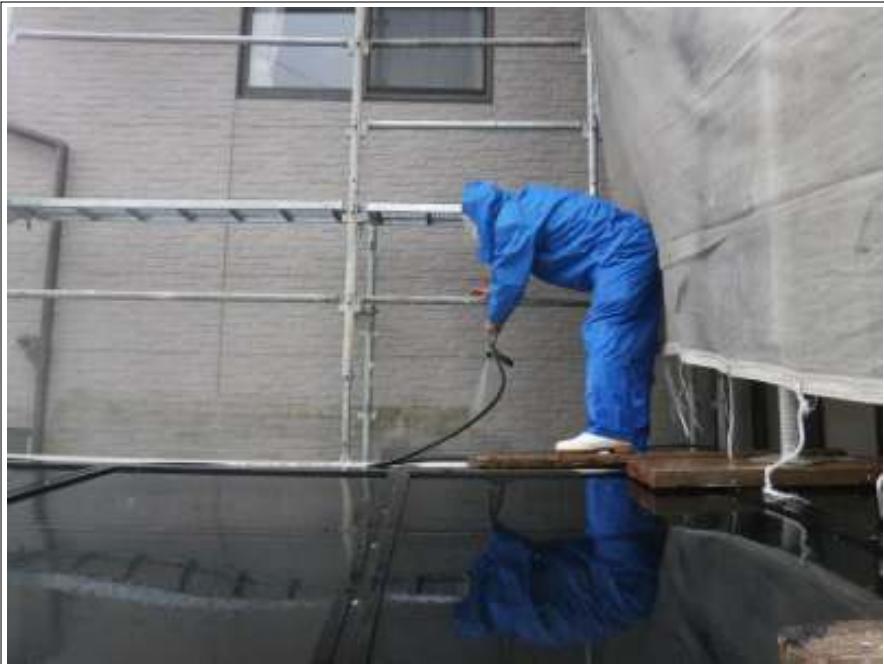
外壁高压洗净施工中

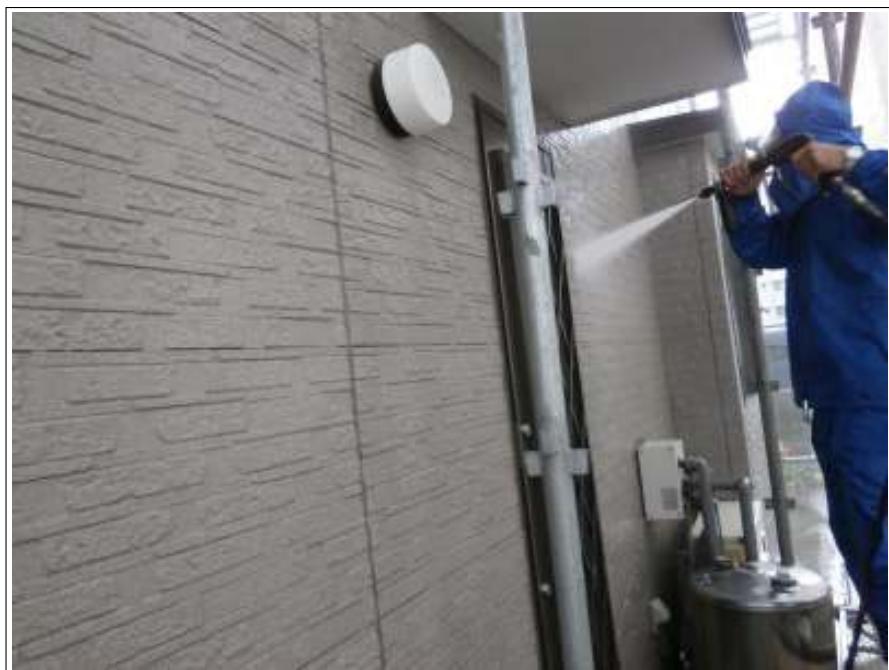
外壁高压洗净施工中

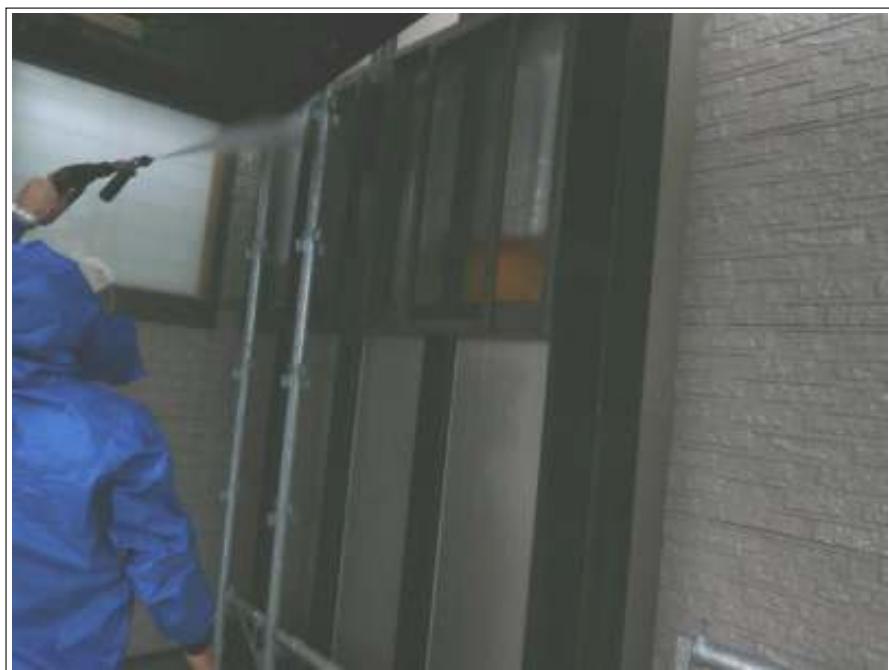
アルミ外壁高压洗净施工中

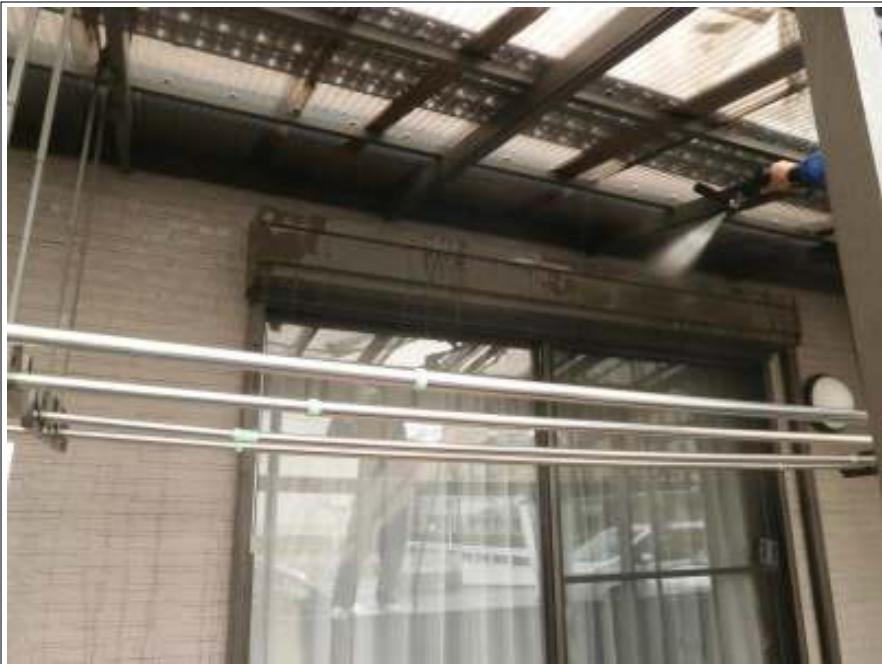
シャッター高圧洗浄施工中

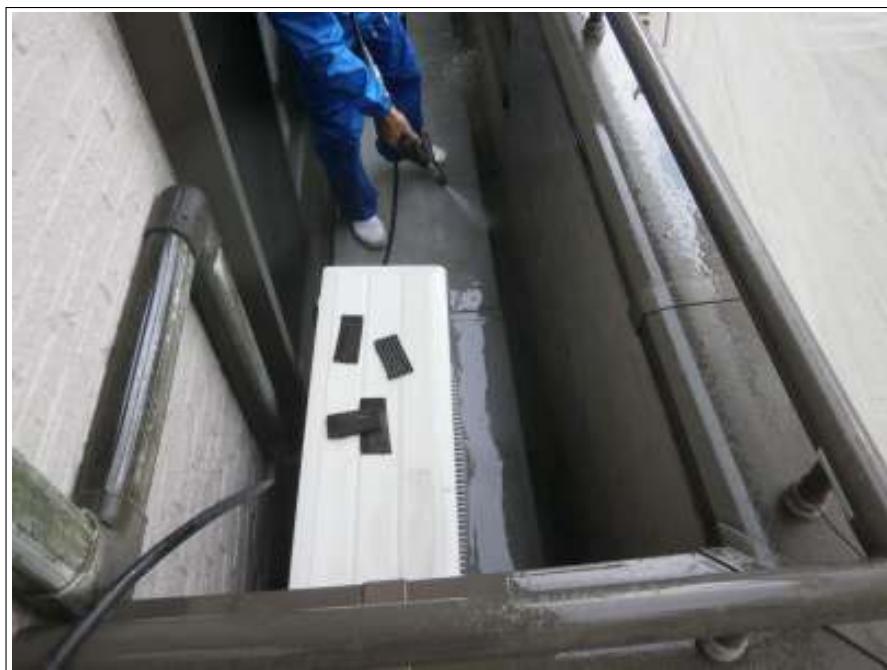
ベランダ高圧洗浄施工中

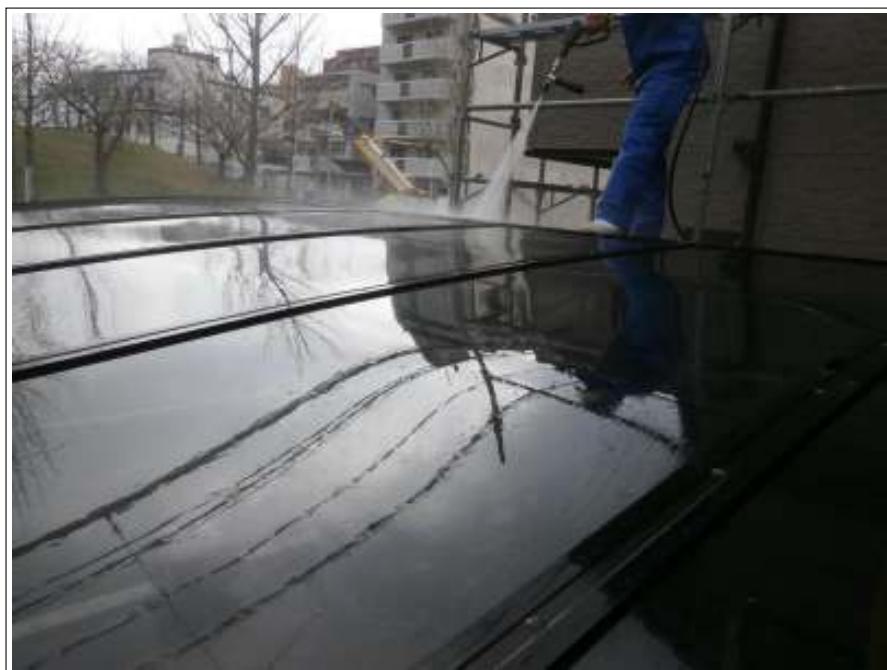
カーポート高圧洗浄施工中

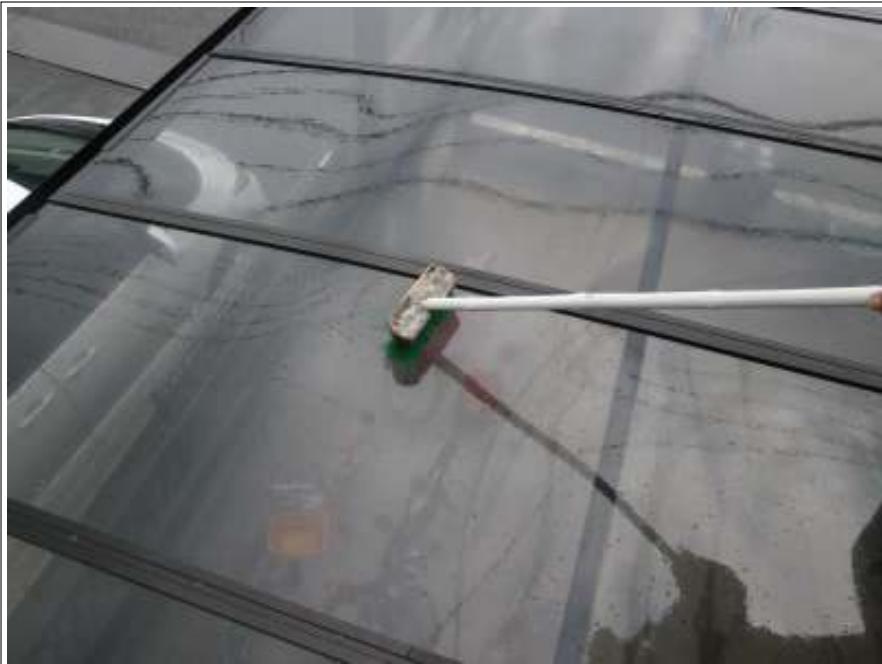
力一ポート洗浄施工中

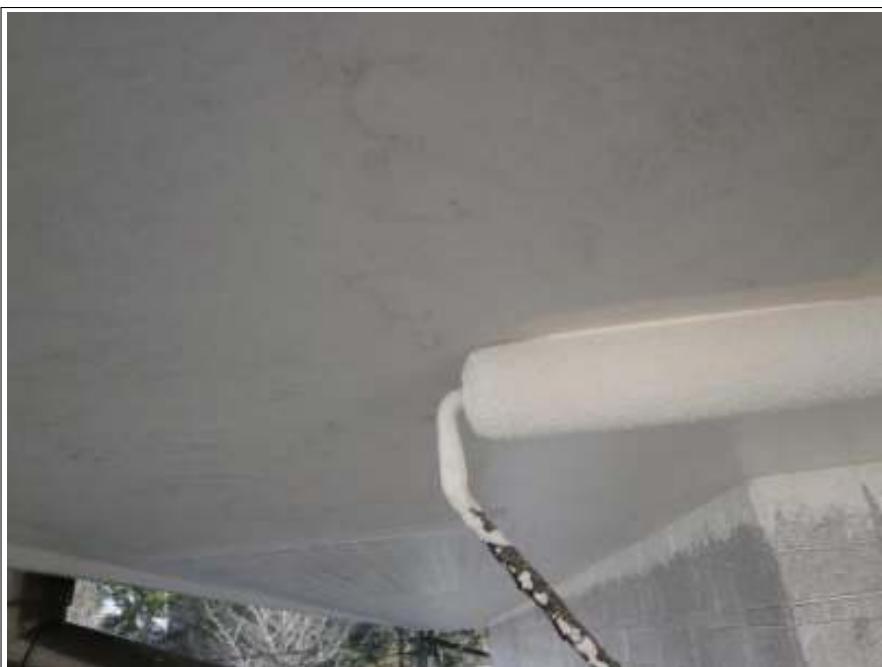
軒天塗装施工中

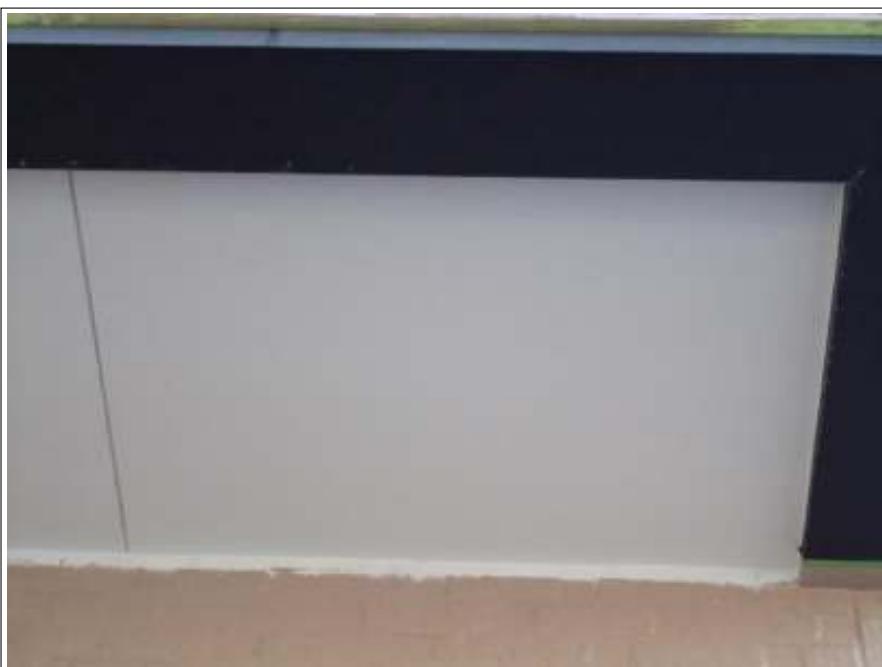
軒天塗装施工完了

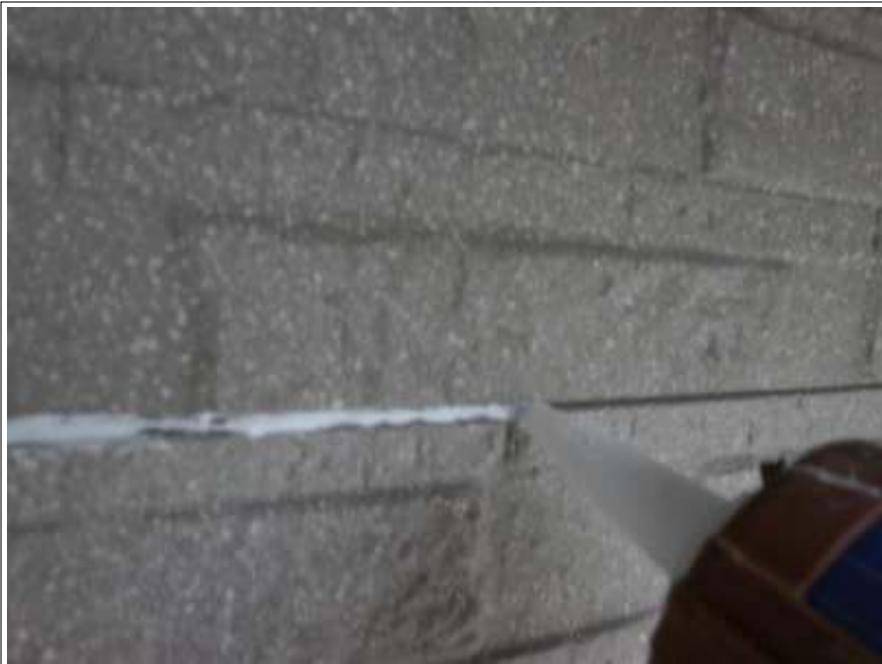
外壁シーリング補修施工中

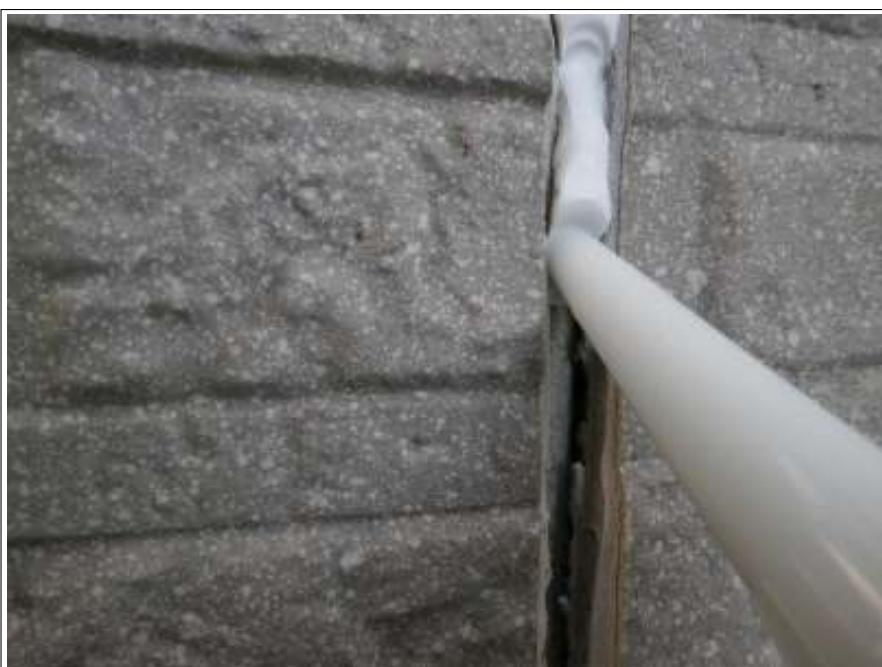
外壁シーリング補修施工中

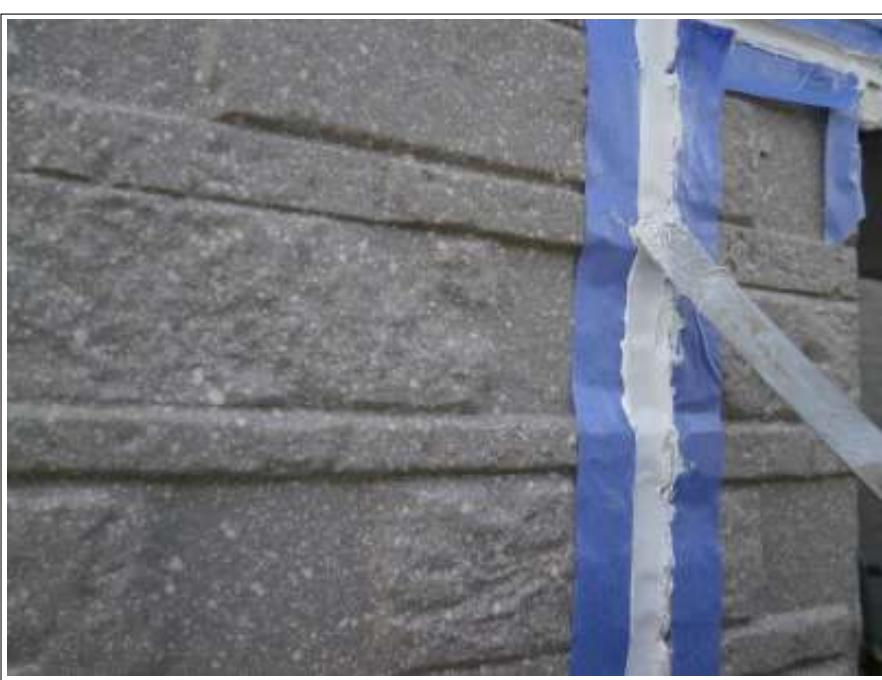
外壁バリアー施工中

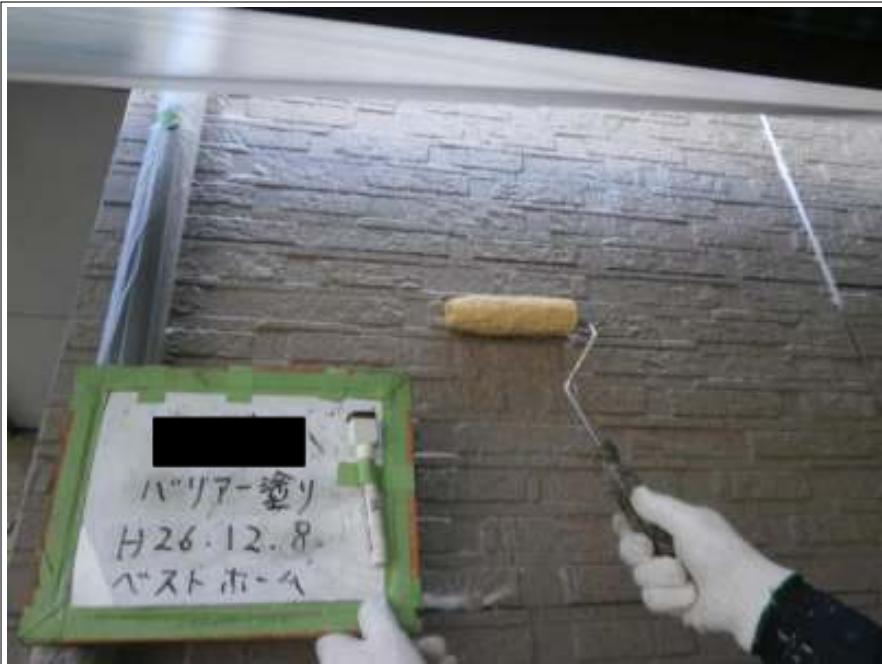
外壁塗装下塗り施工中

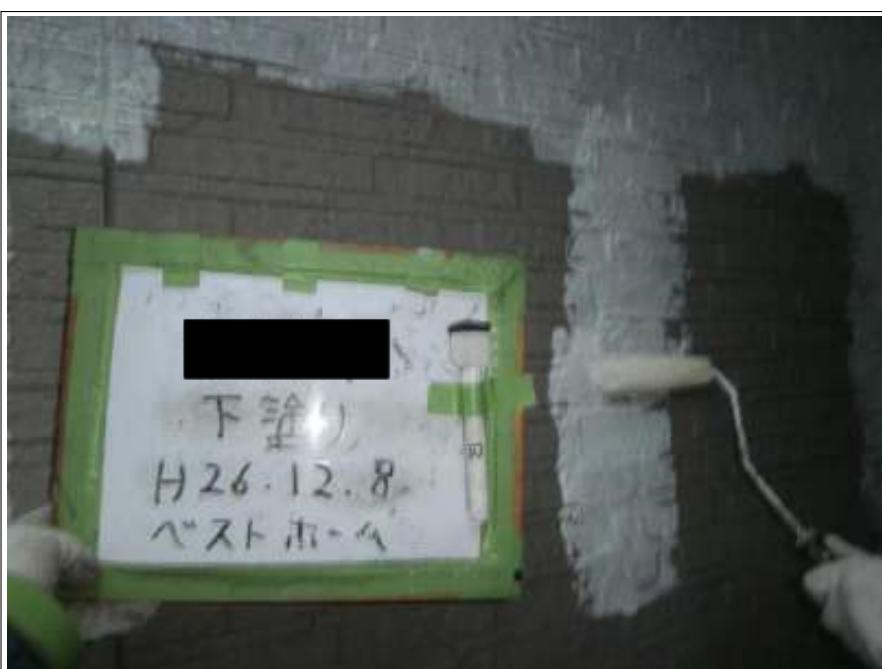
外壁塗装下塗り施工完了

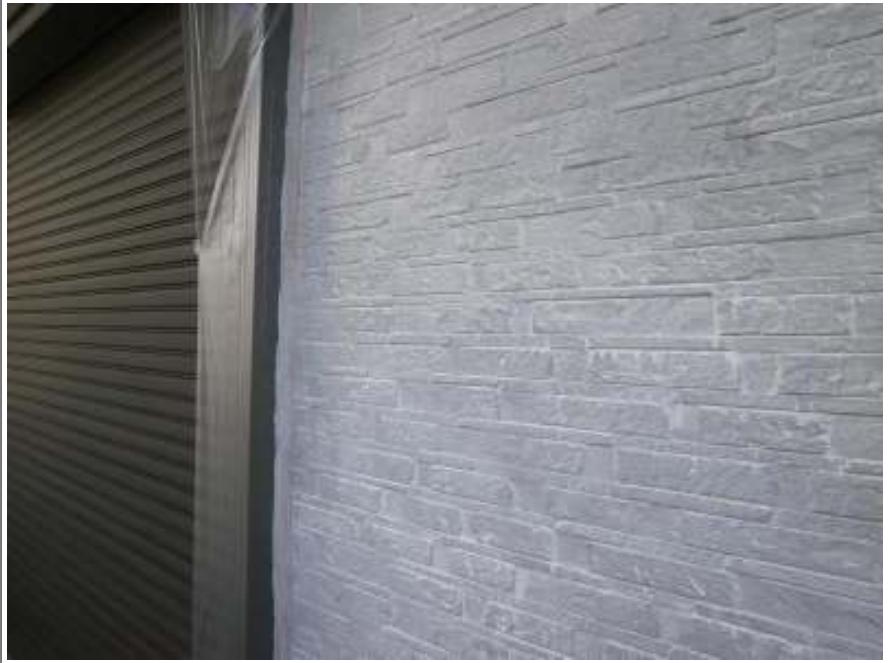
外壁塗装下塗り施工完了

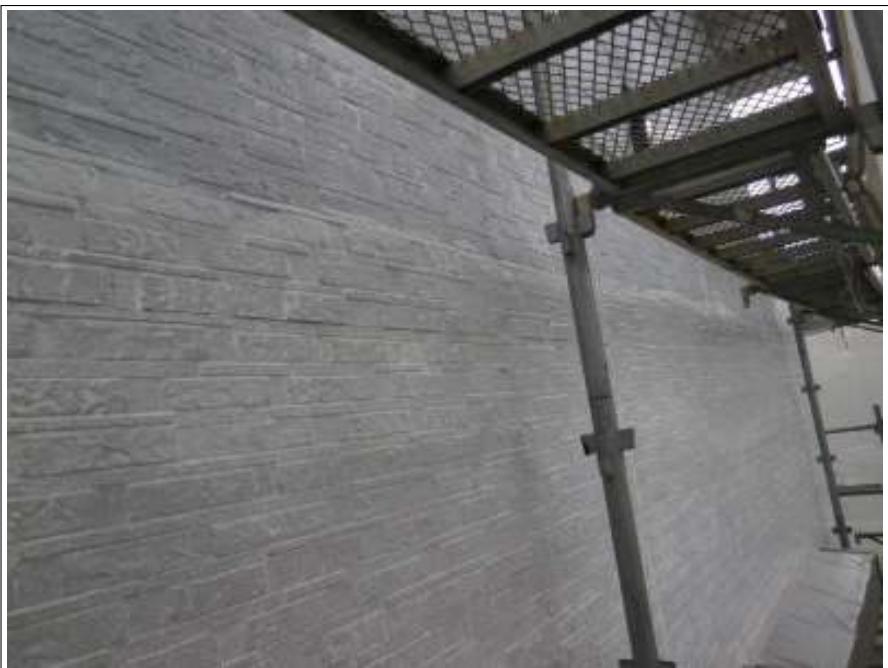
外壁塗装下塗り施工完了

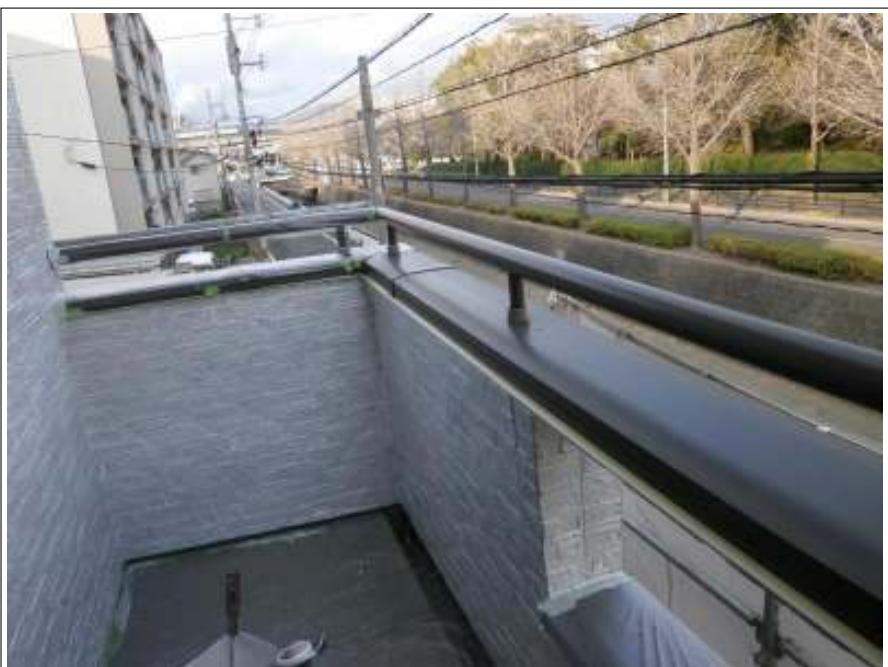
外壁塗装下塗り施工完了

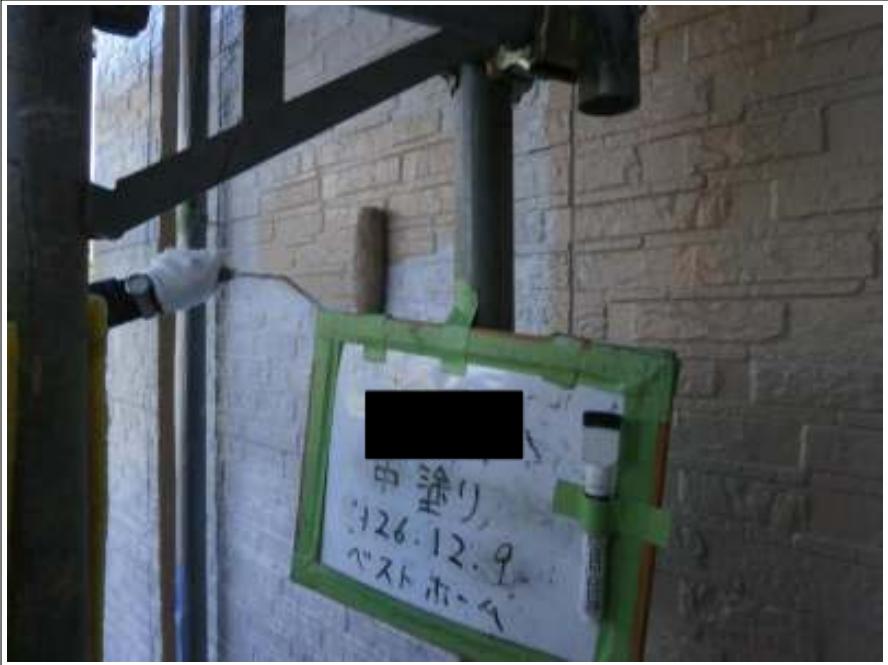
外壁塗装中塗り施工中

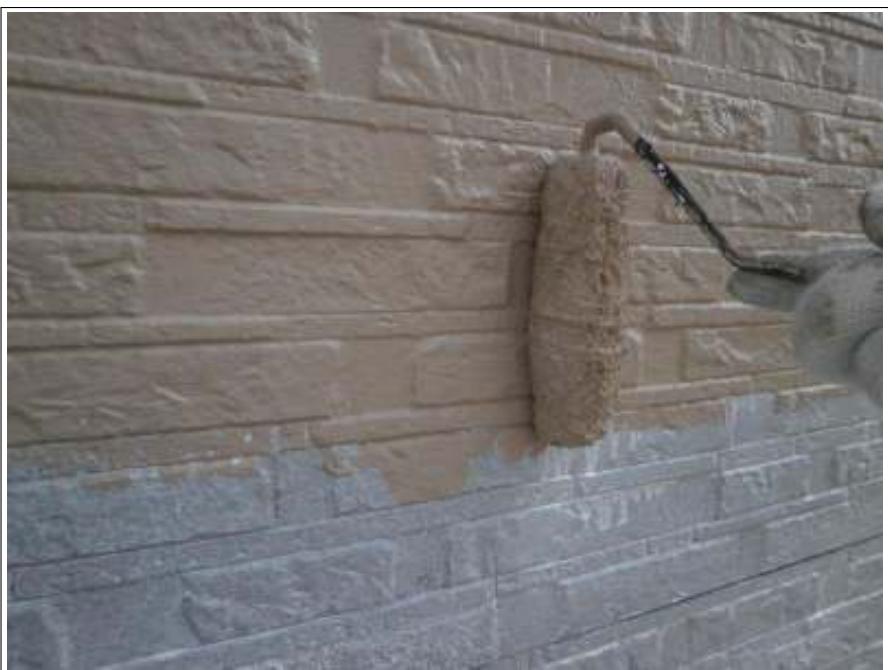
外壁塗装中塗り施工中

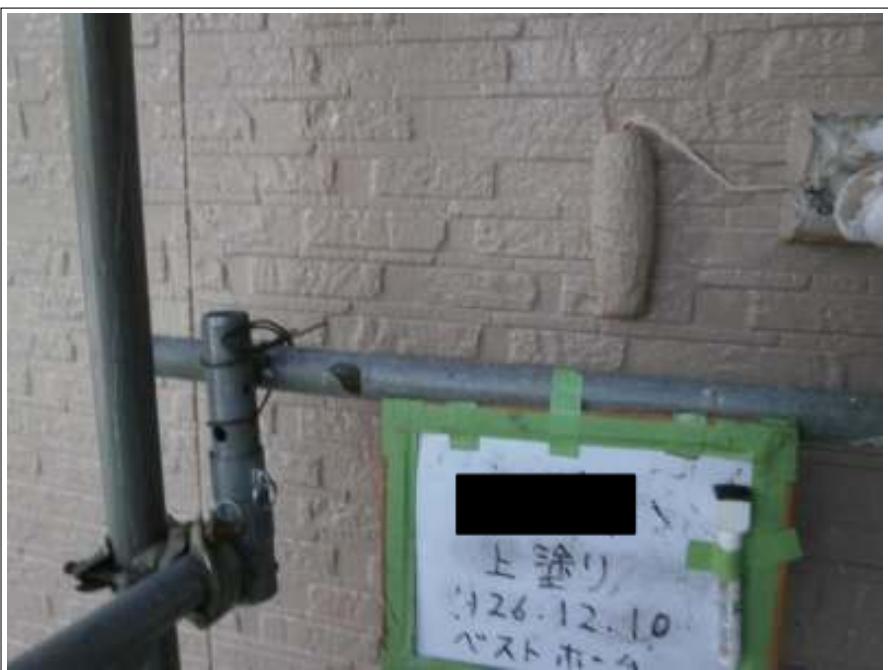
外壁塗装上塗り 1回目施工中

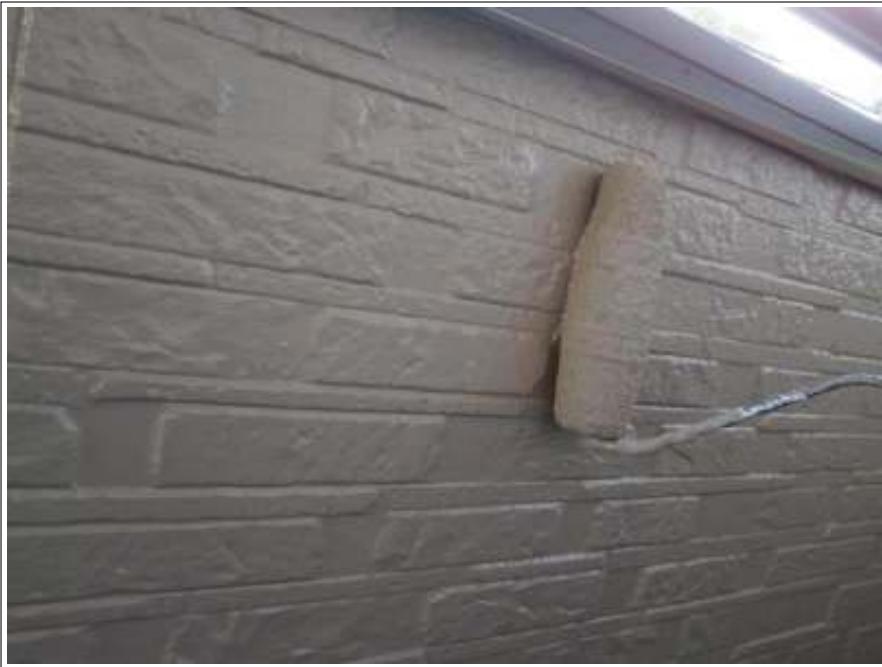
外壁塗装上塗り 1回目施工中

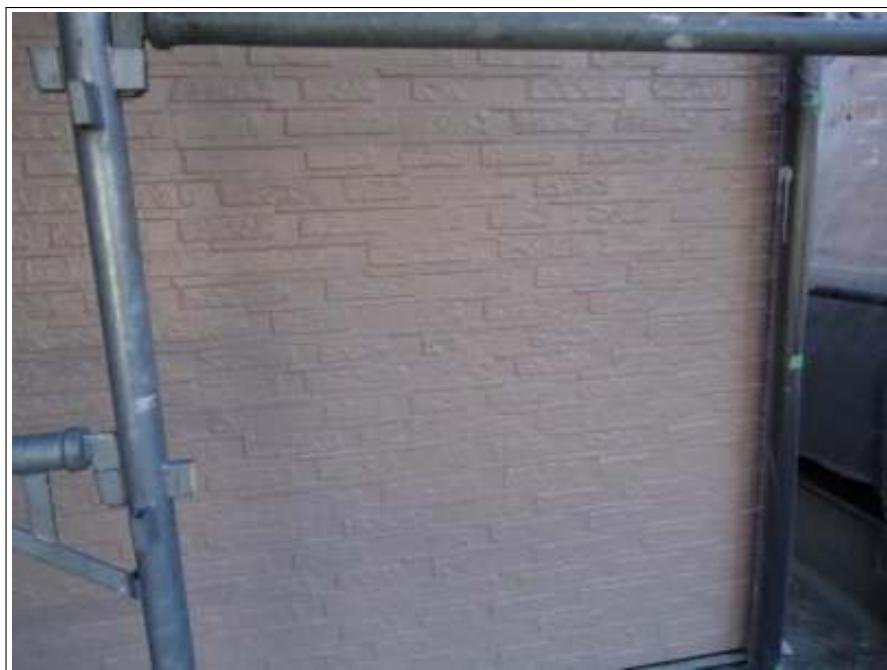
外壁塗装上塗り 1回目施工完了

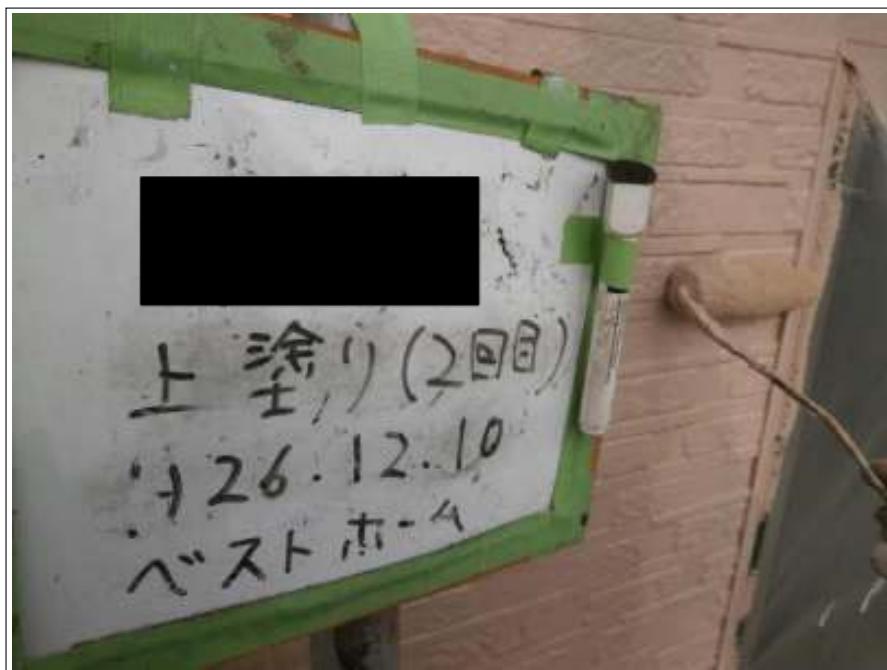
外壁塗装上塗り 2回目施工中

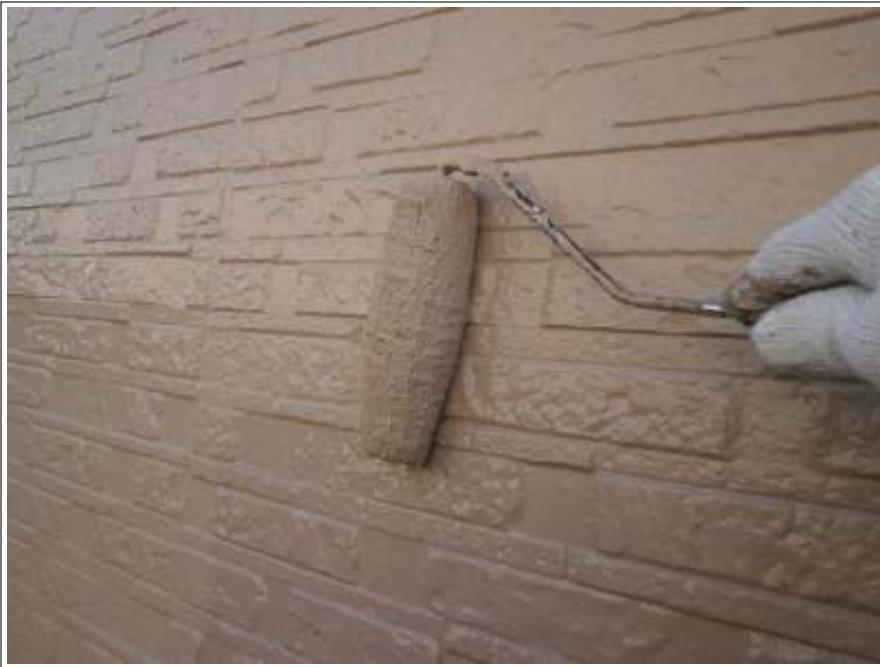
外壁塗装上塗り 2回目施工中

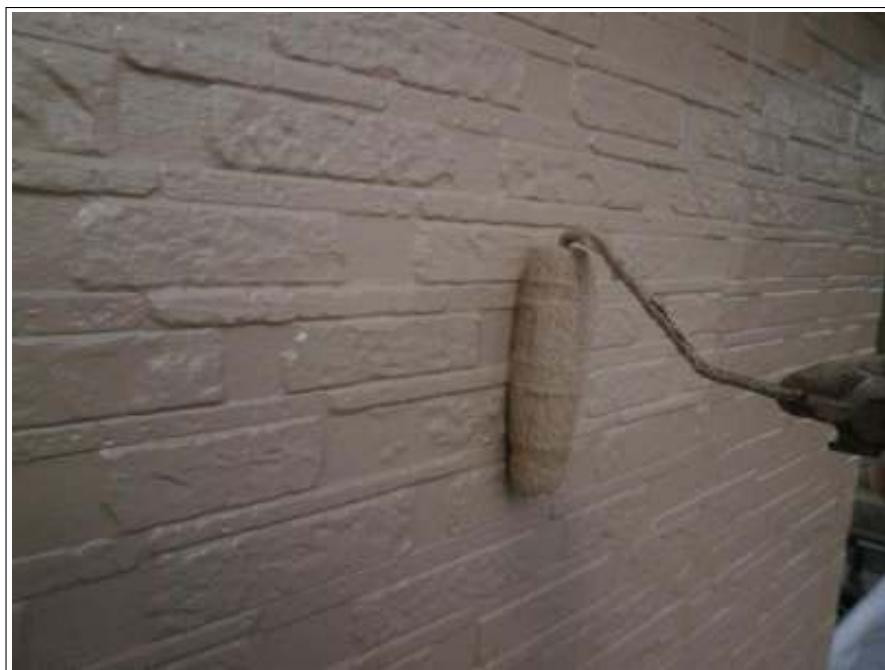
外壁塗装上塗り 2回目施工中

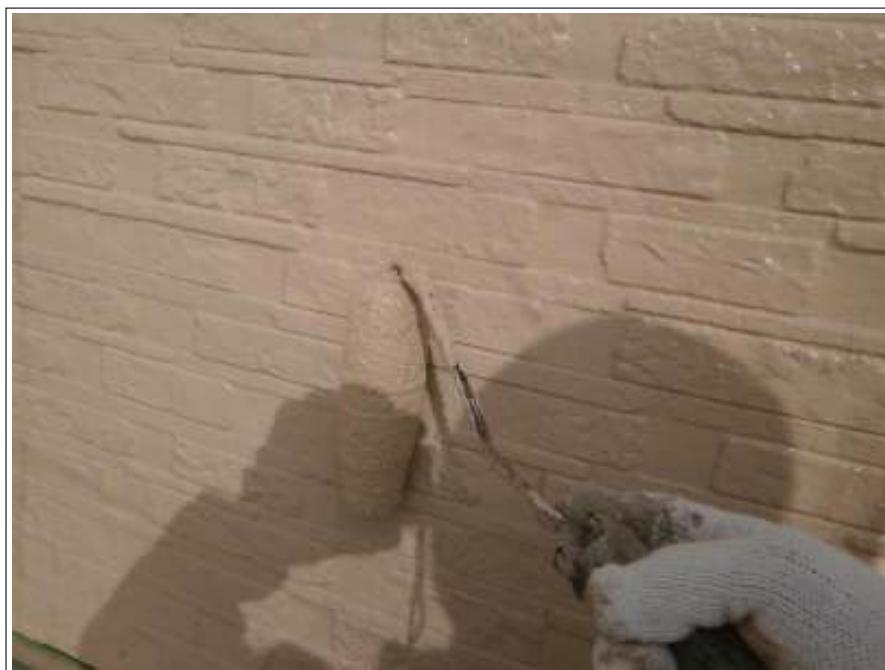
外壁塗装上塗り 2回目施工中

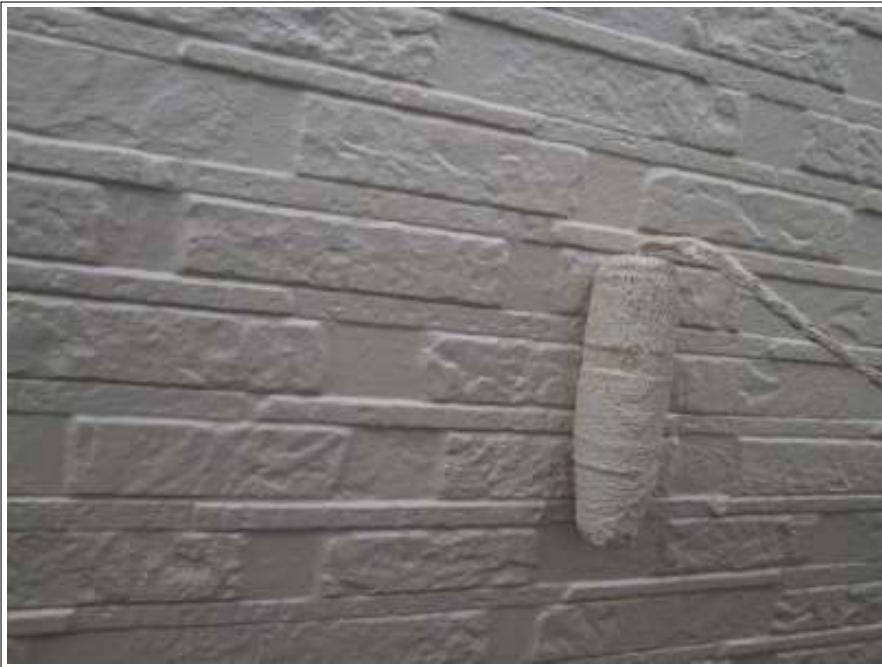
外壁塗装上塗り 2回目施工中

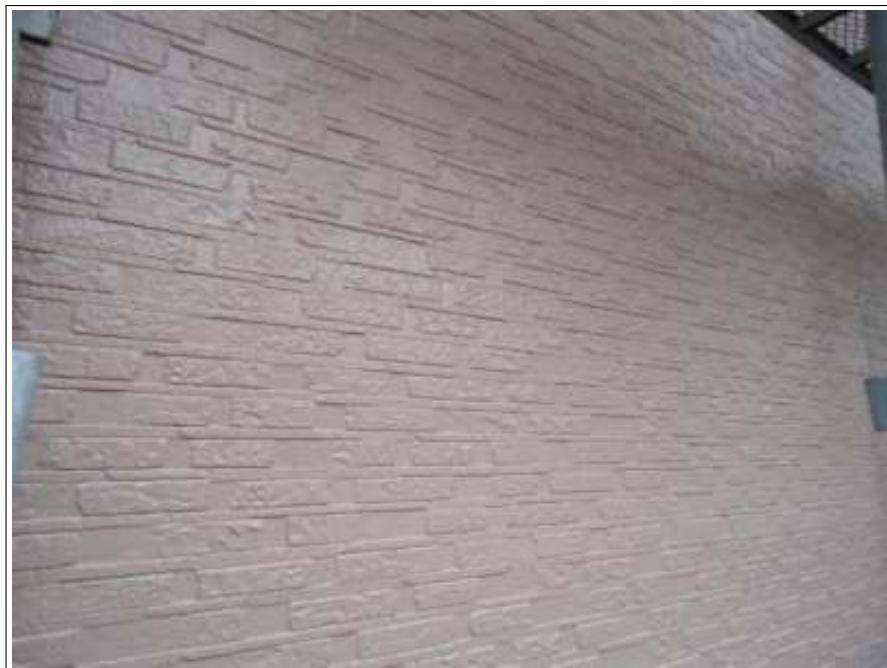
外壁塗装上塗り 2回目施工完了

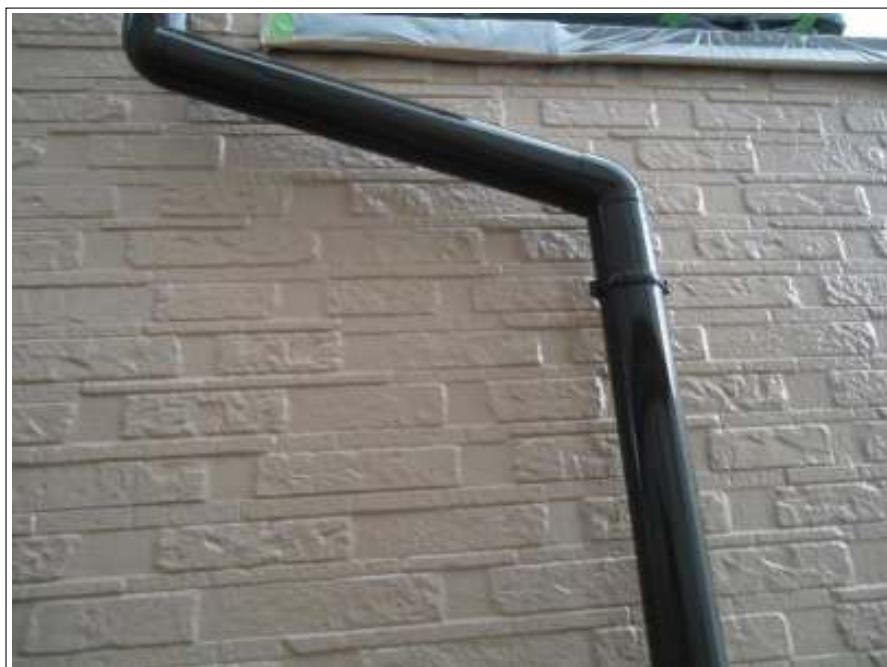
樋塗装施工完了

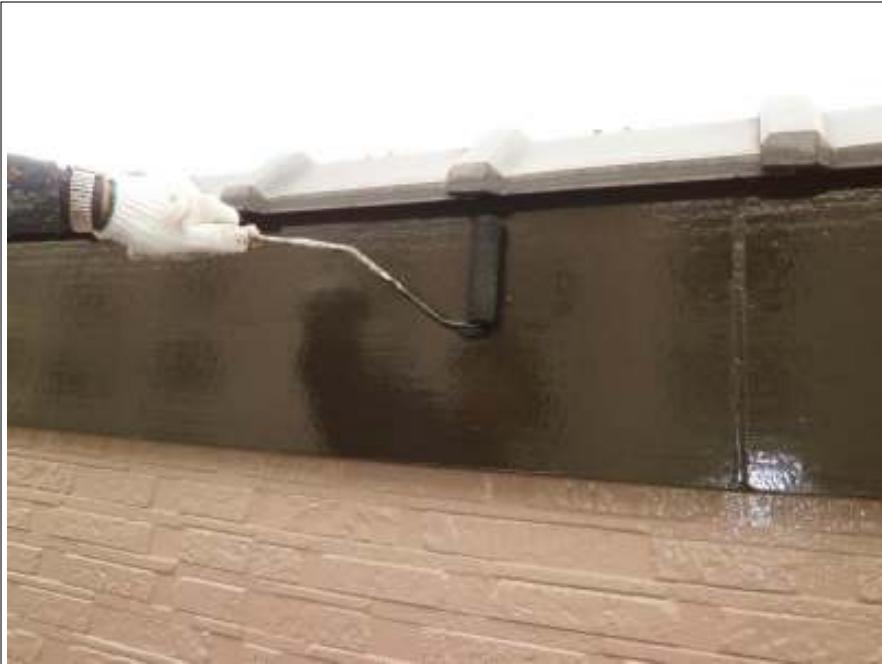
破風板塗装施工中

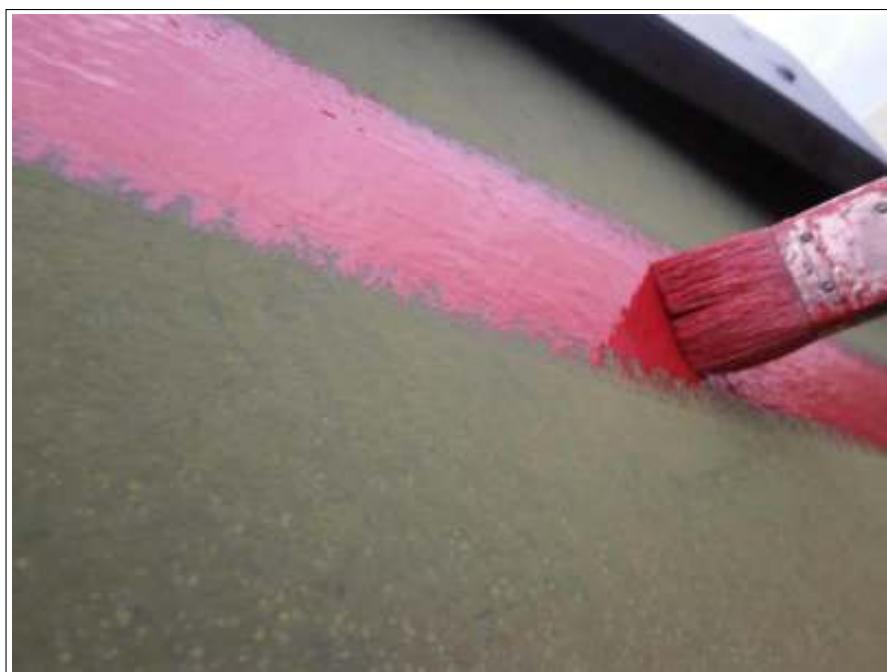
破風板ラインアクセント施工中

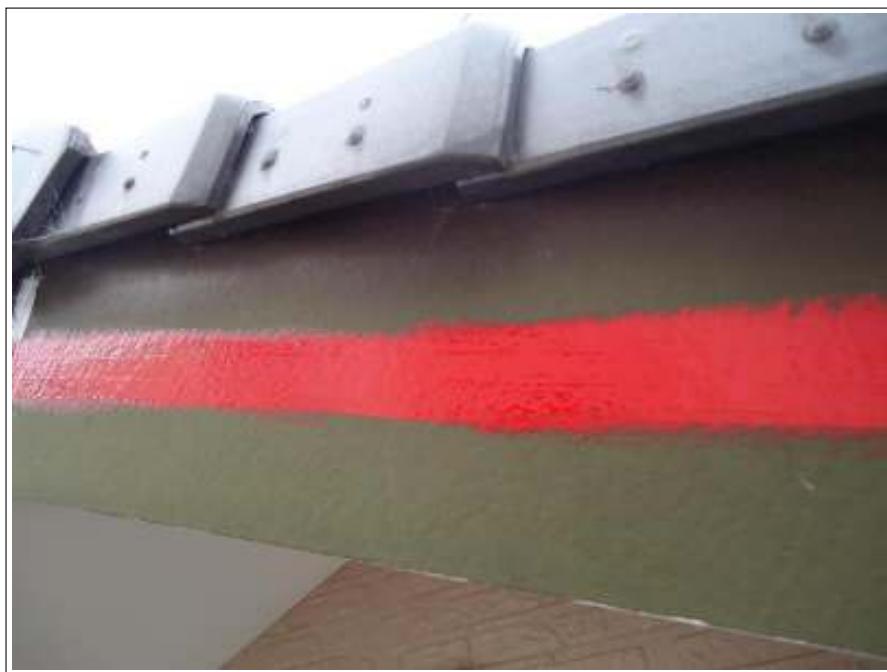
破風板ラインアクセント施工完了

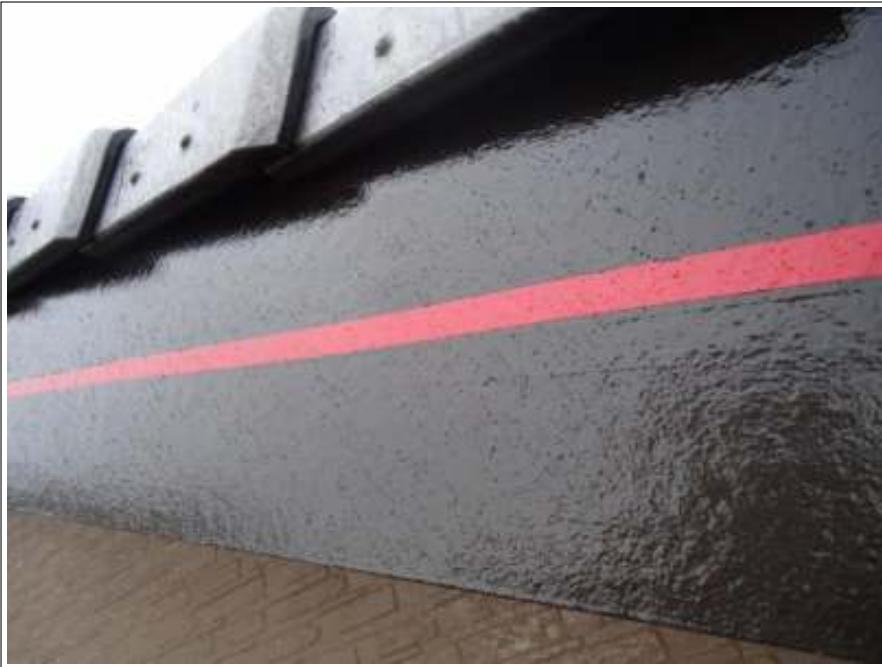
破風板塗裝施工完了

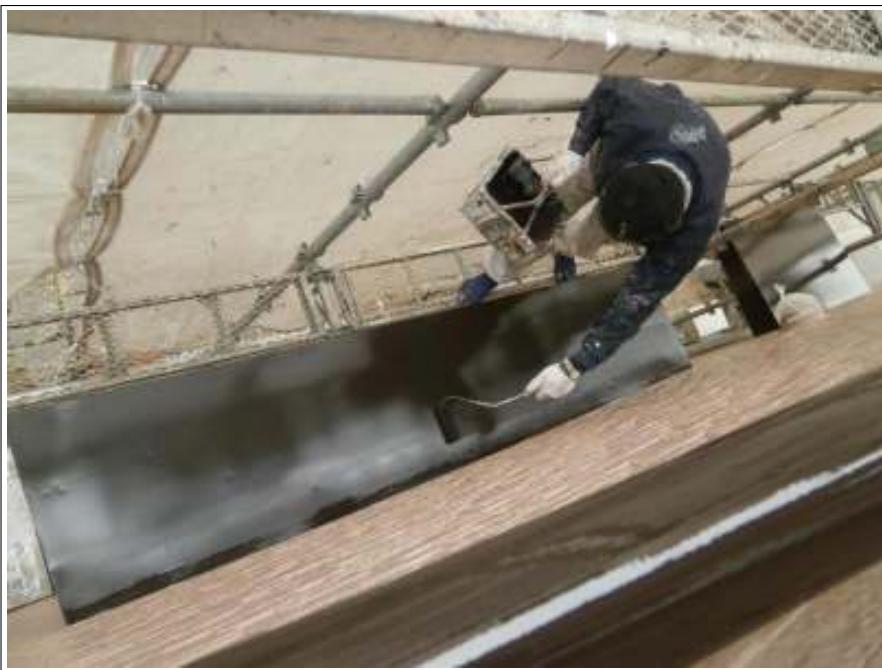
小庇塗裝施工中

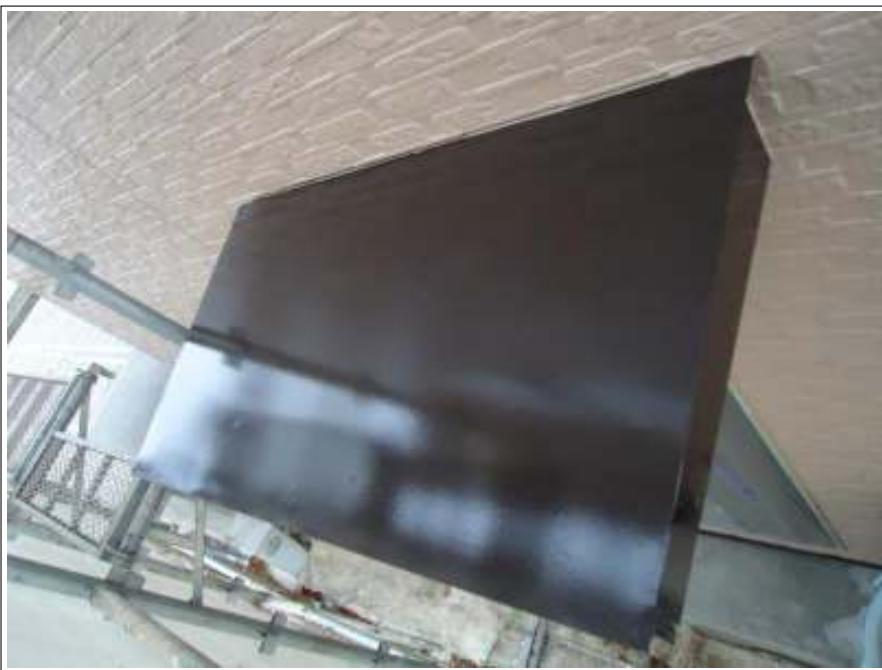
小庇塗裝施工完了

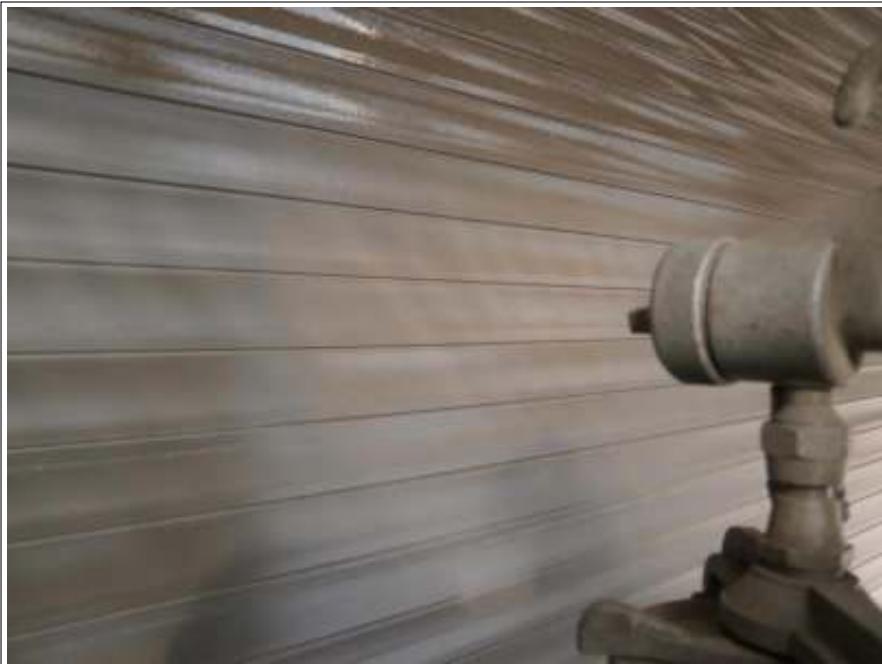
シャッター塗装施工中
