工事写真報告書

工事名 N様邸

工事箇所 外壁塗装工事一式

工事住所 北九州市 八幡西区 穴生

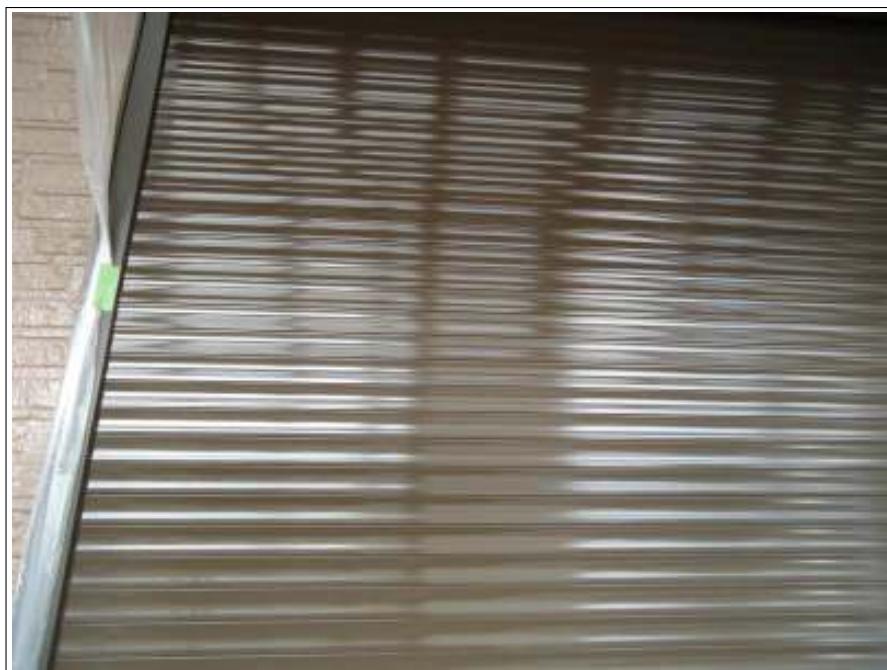
シャッター塗装施工完了

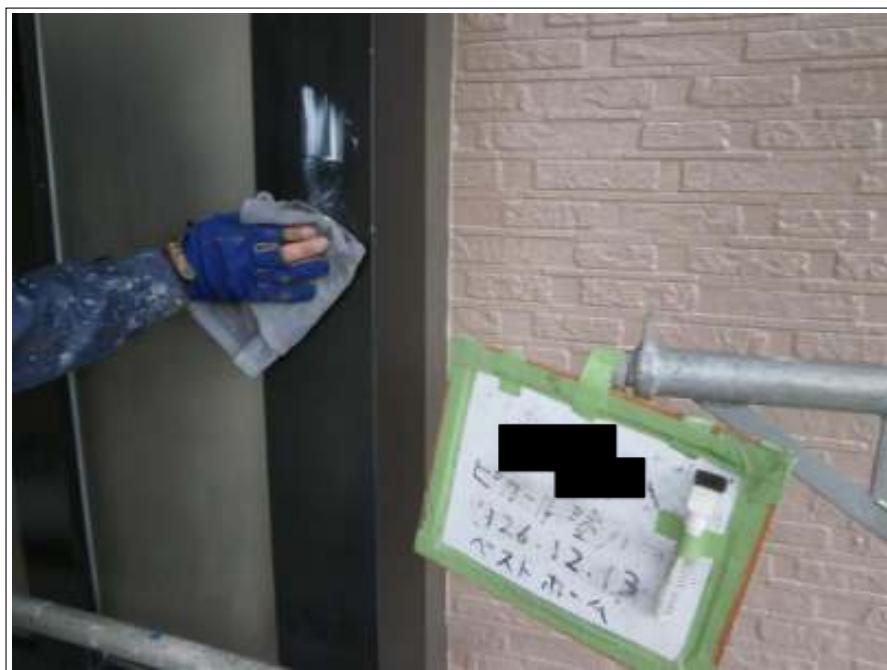
アルミ外壁拭き磨き施工中

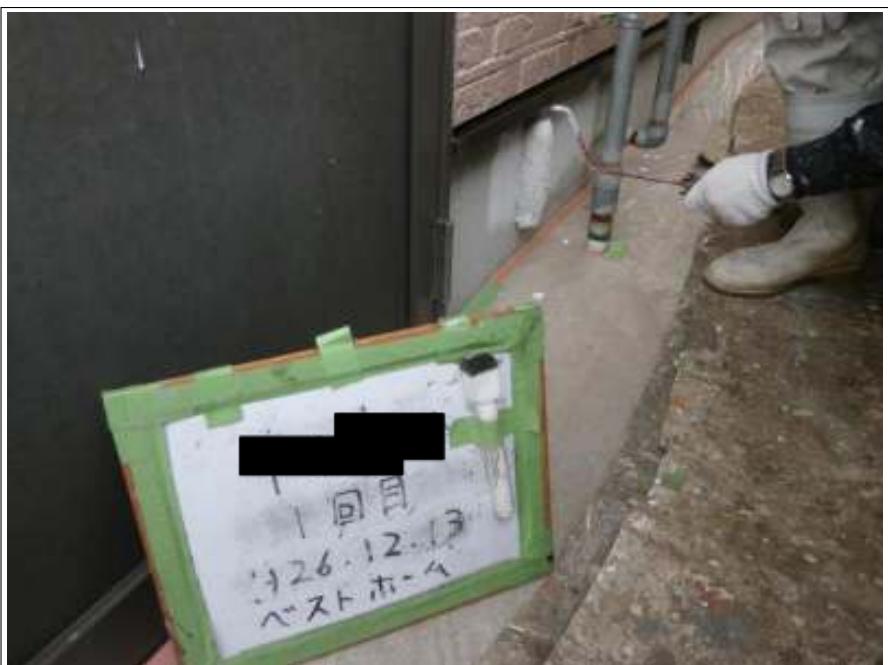
基礎塗装 2回目施工中

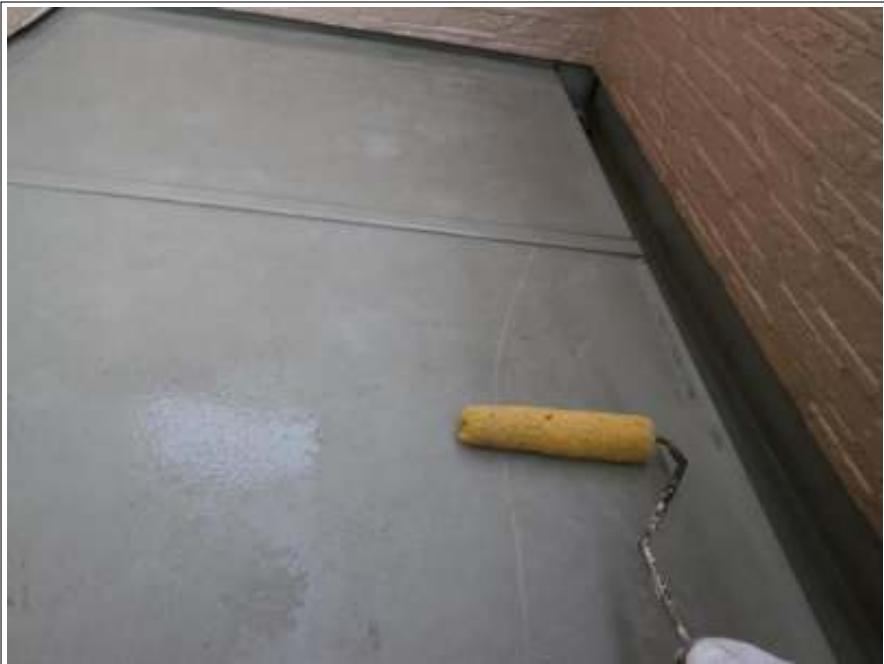
ベランダ塗装 1回目施工中

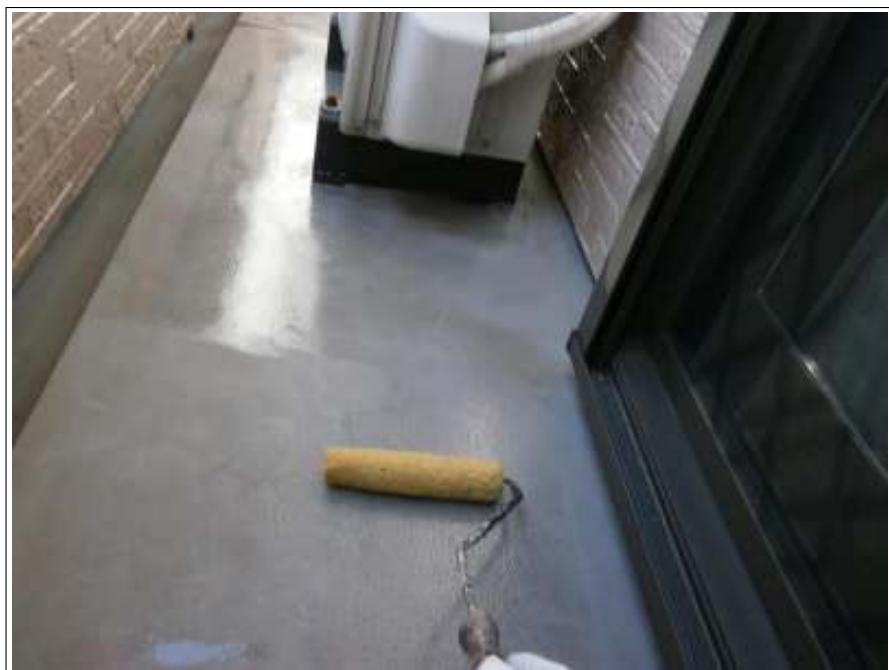
ベランダ塗装 1回目施工中

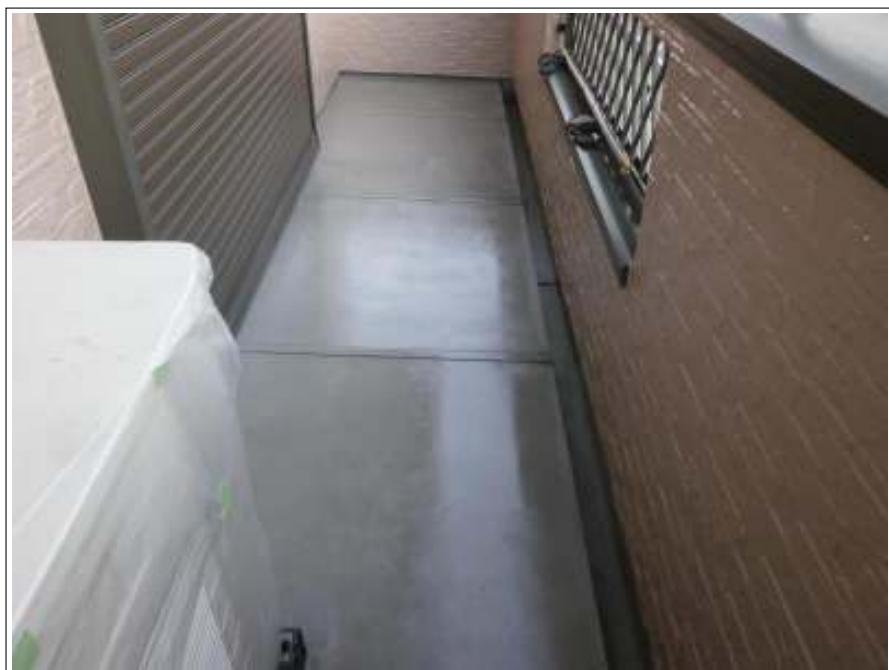
ベランダ塗装 1回目施工完了

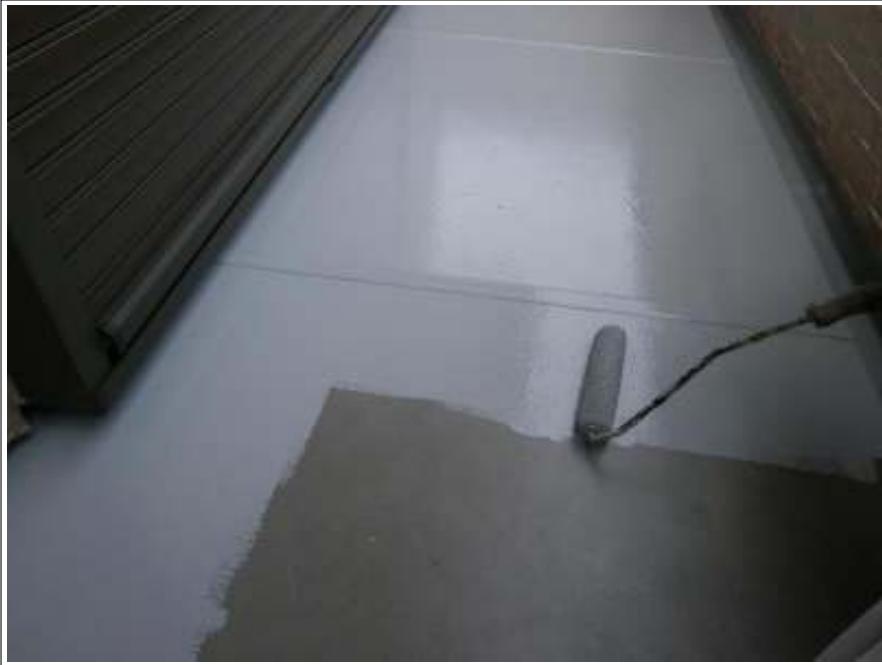
ベランダ塗装 2回目施工中

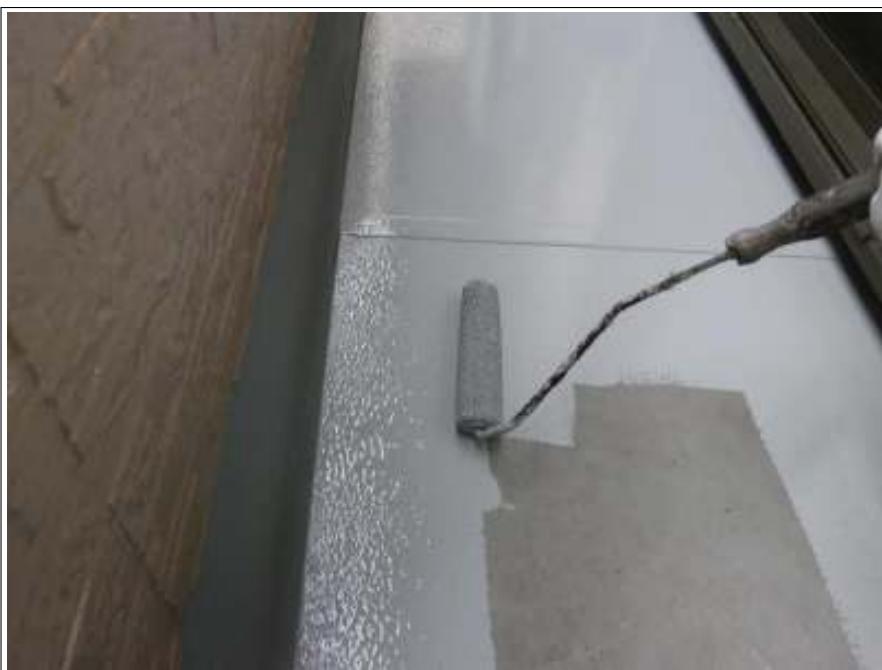
ベランダ塗装 2回目施工中

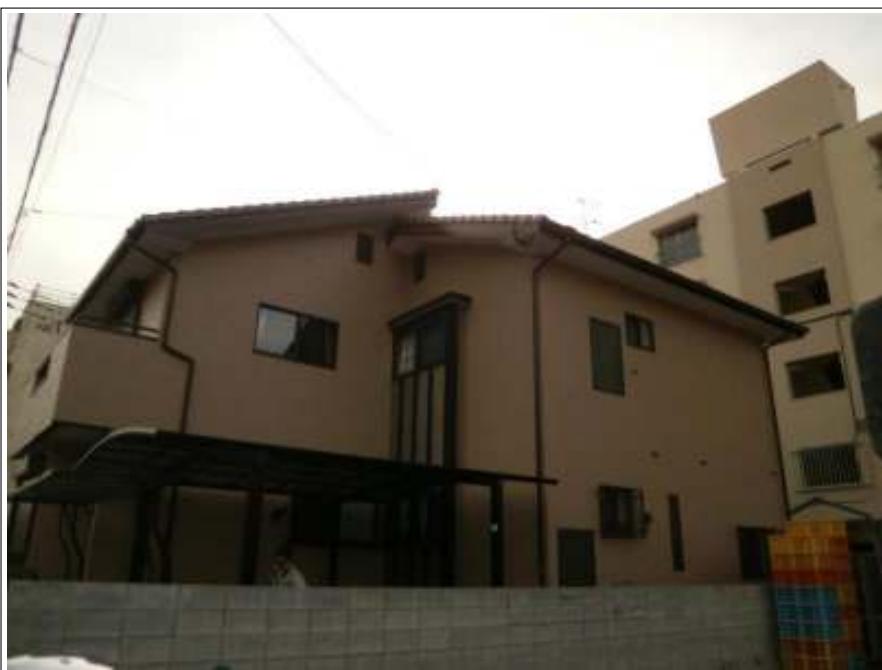
施工完了

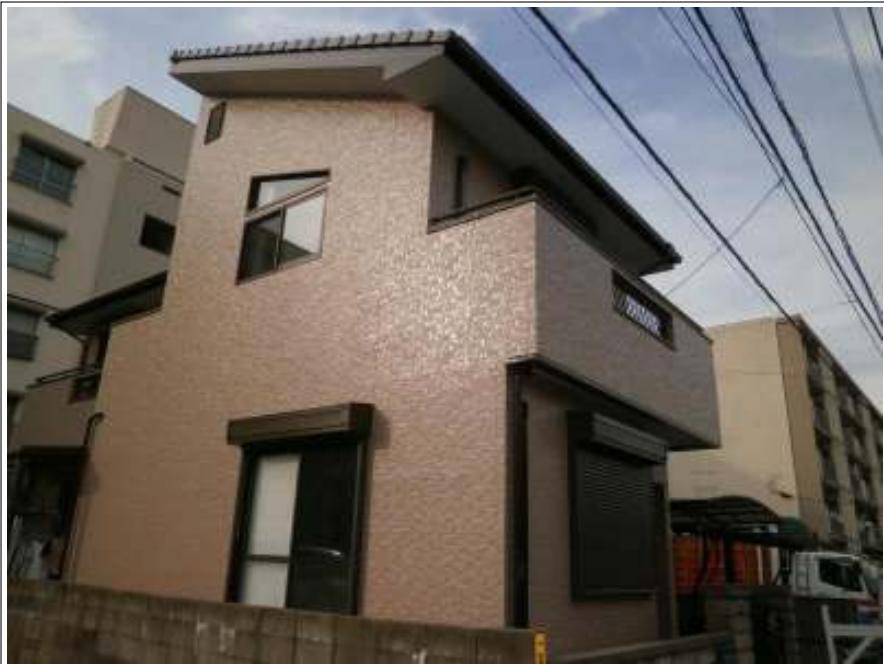
施工完了
