工事写真報告書

工事名 N様邸

工事箇所 外壁・その他 塗装工事一式

工事施工者 ベストホーム株式会社

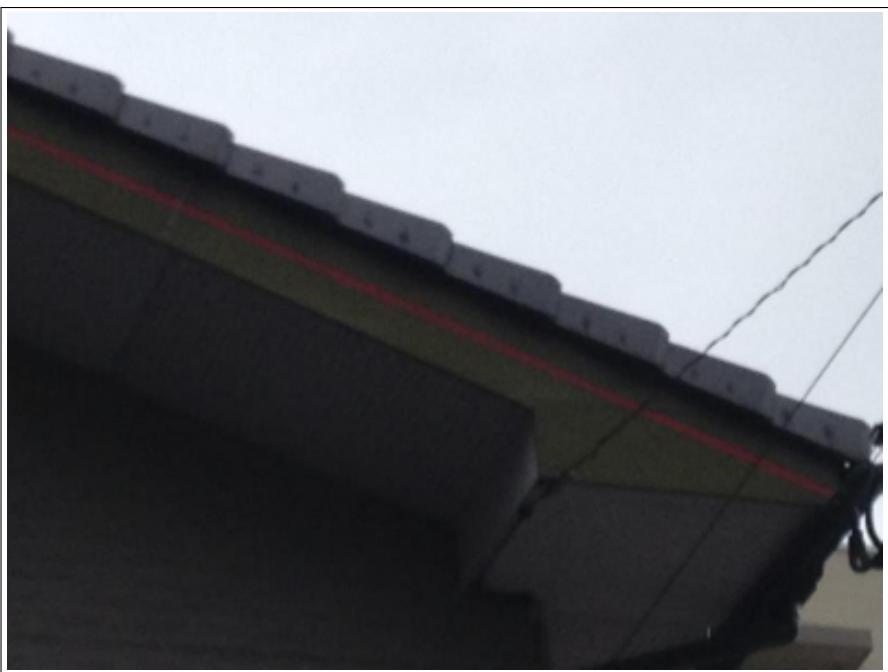
破風板

経年劣化しています。

劣化すると腐食、お住まいの痛みにつながりますので、下塗り・上塗りをおこないます。

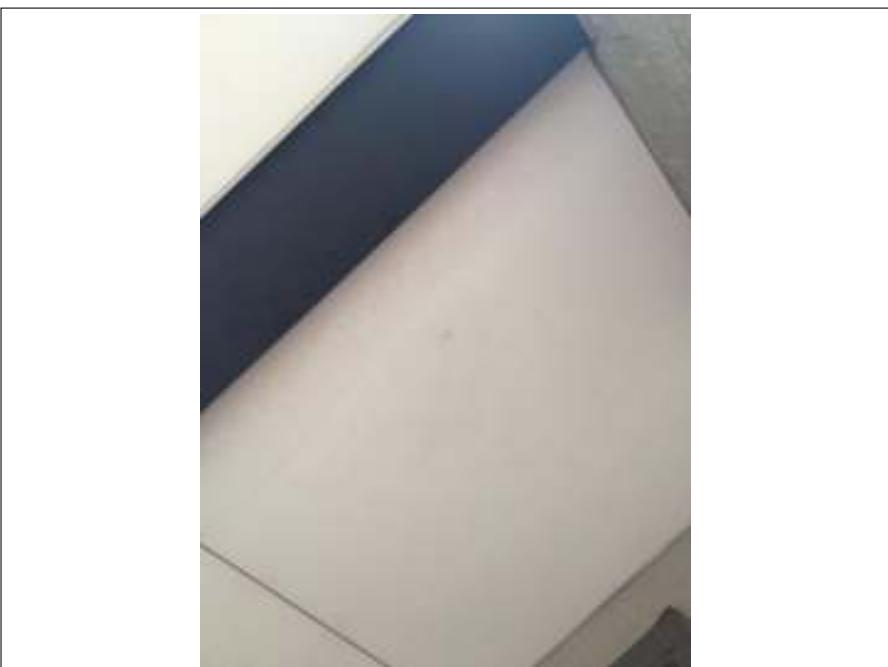
軒

経年劣化しています。

この部分は、通気性の良い軒専用の塗装を二回していきます。

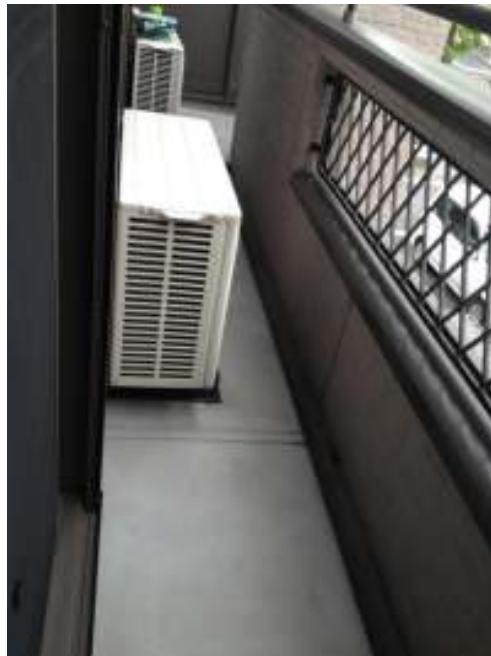
ベランダ防水部

現状は塩ビシート防水を使用しております。

経年劣化や下が部屋になっており雨漏れの心配もありますので、いずれは塗装か貼り替えをおこなう必要があります。

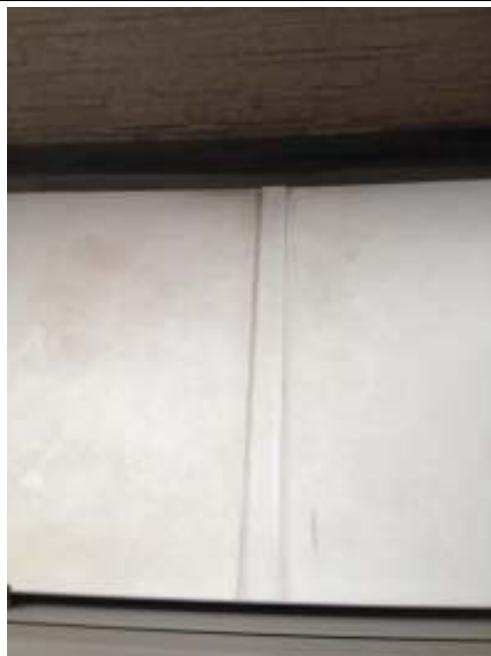
ベランダ防水部

同上

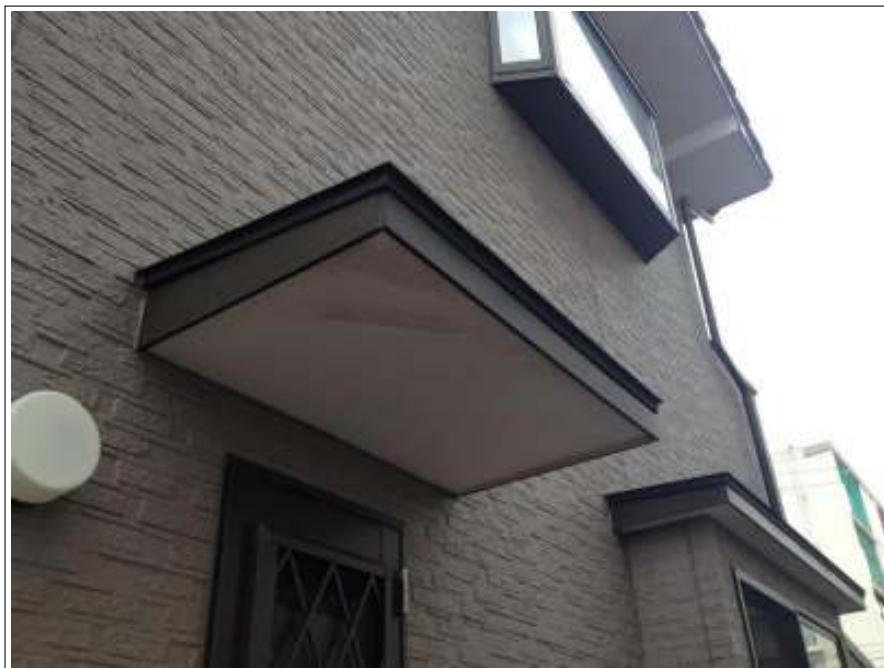
小庇

この部分は鉄、スチール素材になります。劣化するとサビが発生してきますので塗装が必要です。

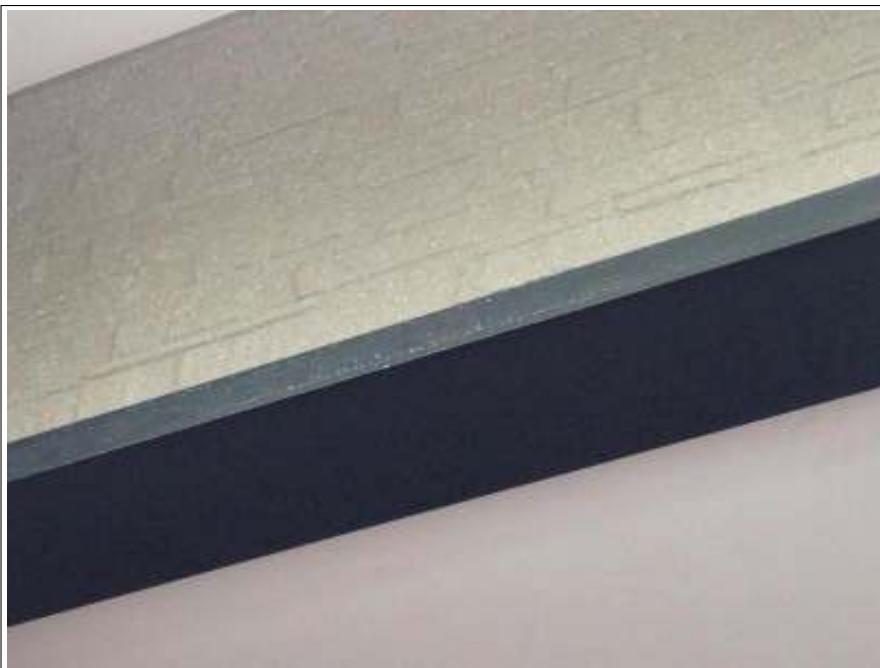
鉄部

同上

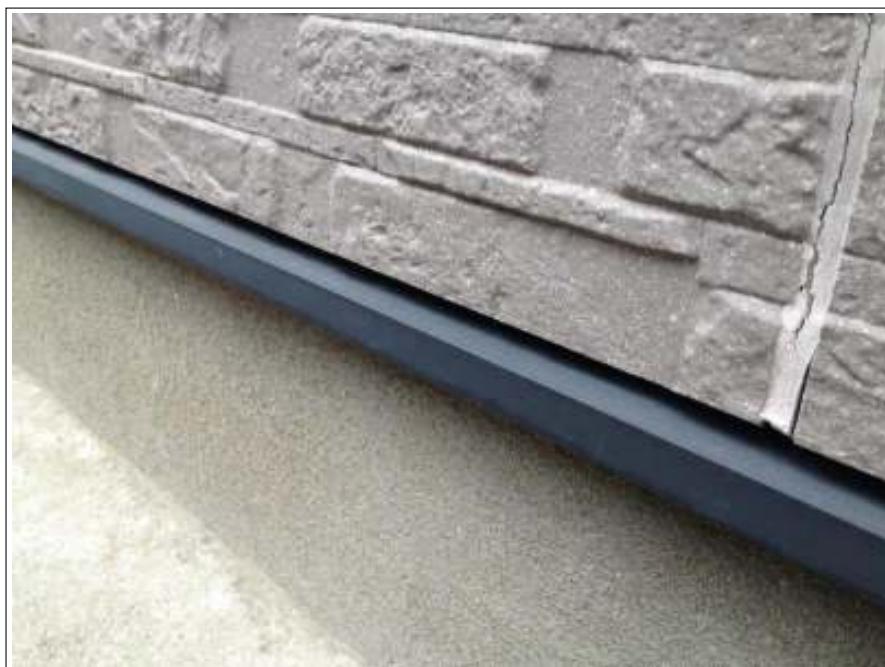
土台水切り

同上

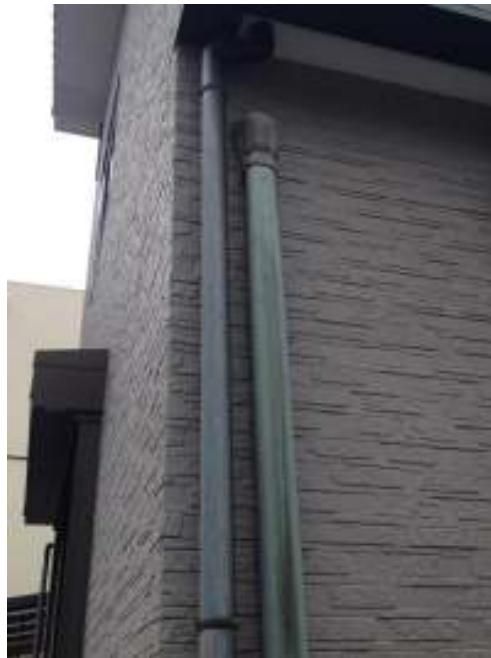
樋・ダクトカバー

こちらは塩ビ素材になります。
劣化すると割れが生じたりすること
がありますので、塩ビ専用の下塗り
をおこない塗装をしていきます。

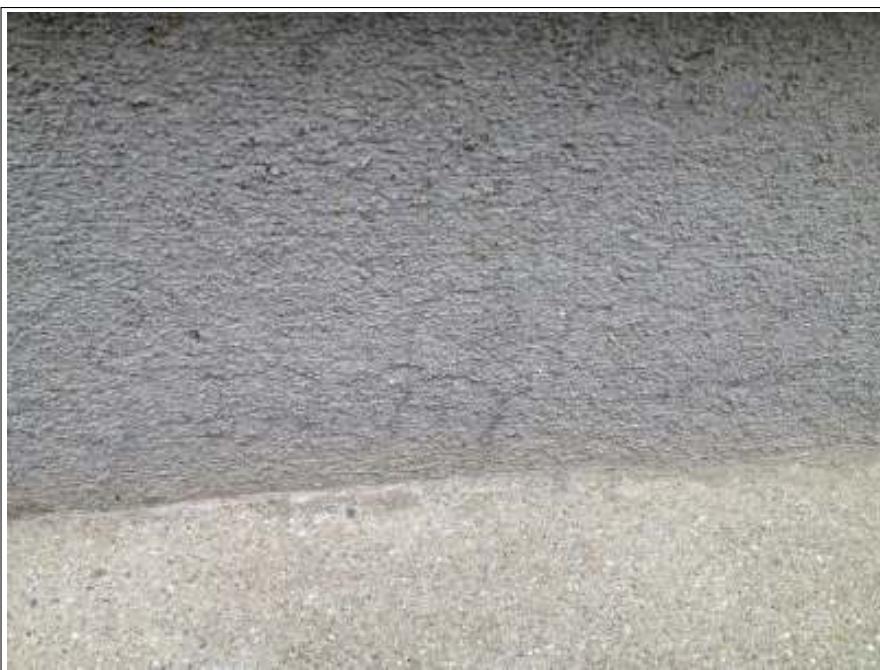
基礎クラック部

コンクリートは空気中の二酸化炭素や酸性
雨と結合することにより中性化し、
クラックの発生や内部の鉄筋の腐食
が促進され、鉄筋の体積膨張により
爆裂等を起こしてしまい構造物全体
の寿命や性能低下を生じてしまいま
す。

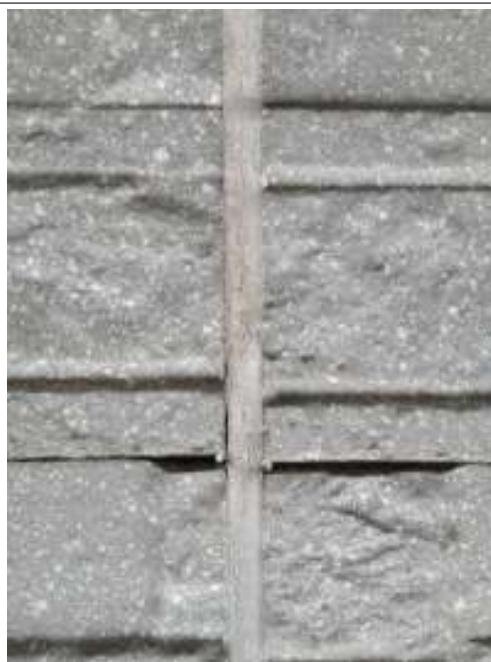
外壁シーリング劣化部

劣化している部分があります。
この部分から雨水や湿気、炭酸ガス
等が直接侵入し躯体・ボードの痛み
や反り、建物の寿命につながります
ので、劣化している部分はシーリン
グ打替え・打ち増しをおこない塗装
をしていきます。

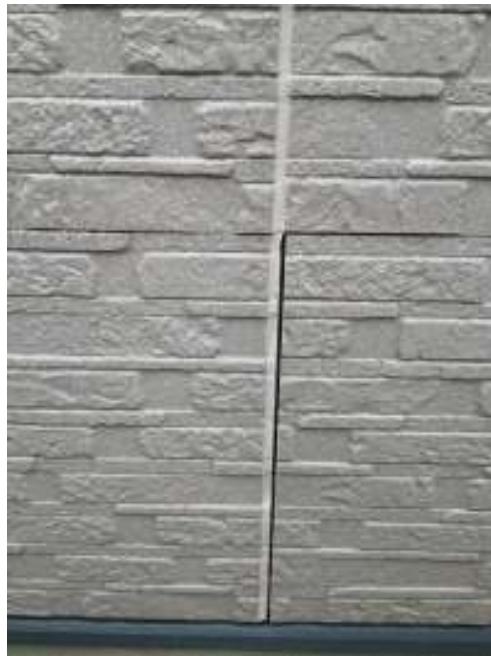
外壁シーリング劣化部

劣化が見られます。

シーリングの打替え又は打増しをおこない、塗装をしていきます。

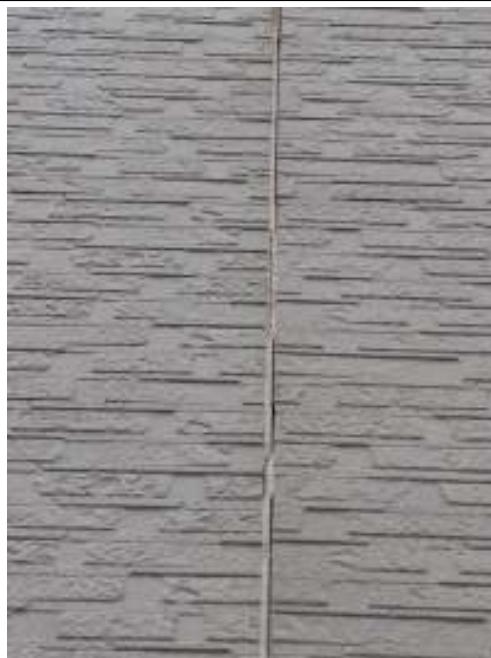
外壁シーリング劣化部

同上

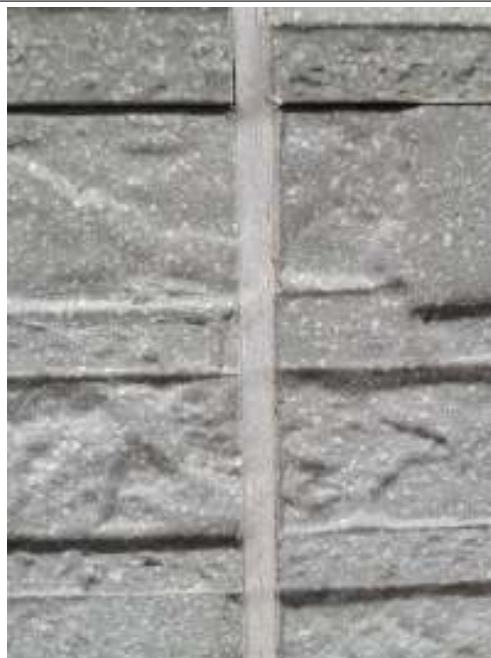
外壁シーリング劣化部

同上

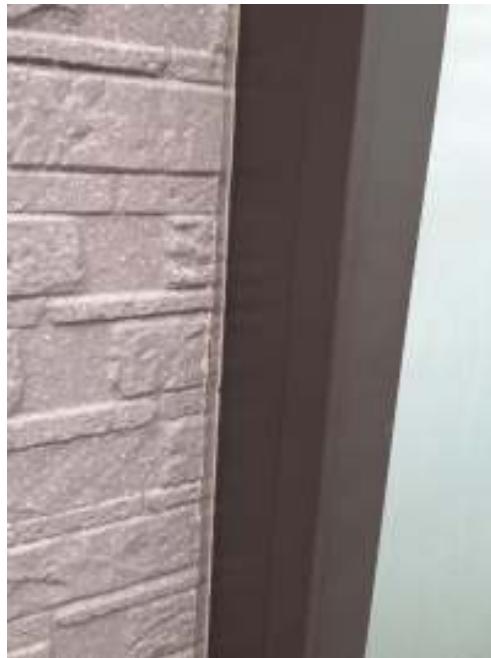
サッシ廻り シーリング劣化部

見落としがちですが、この部分からも雨水や湿気が侵入し外壁からの雨漏れにつながりますので、劣化している部分はシーリング打ち増しをおこない、塗装をしていきます。

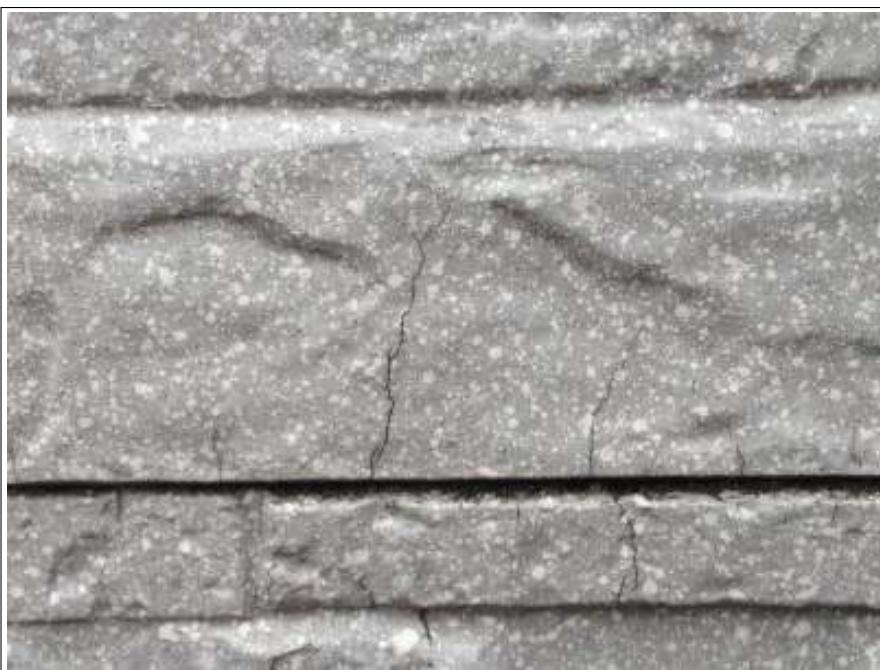
外壁クラック

劣化している部分があります。この部分から雨水や湿気、炭酸ガス等が直接侵入し躯体・ボードの痛みや反り、建物の寿命につながりますので、クラックがひどくなる前の早めの塗装をお勧めします。

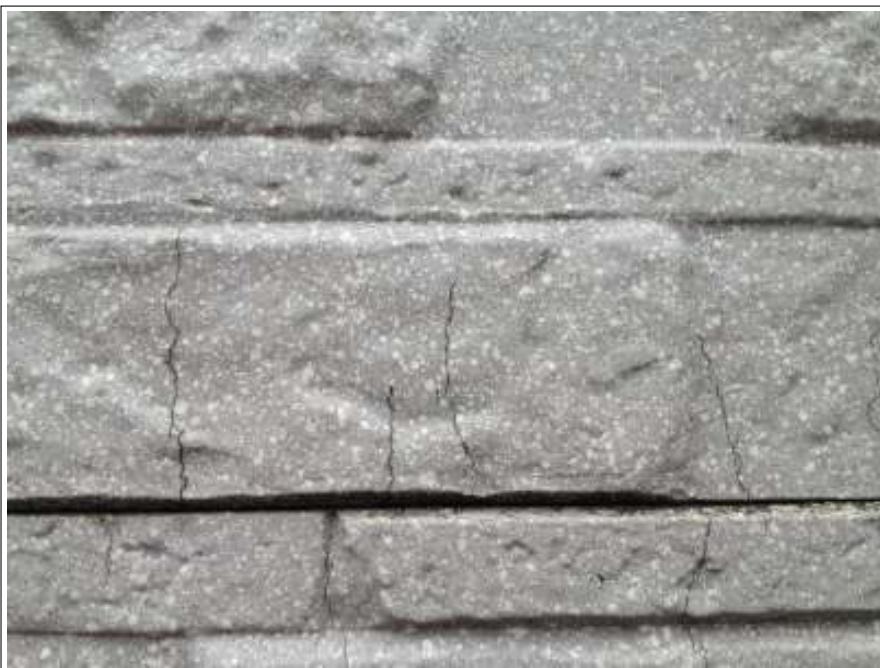
外壁クラック

同上

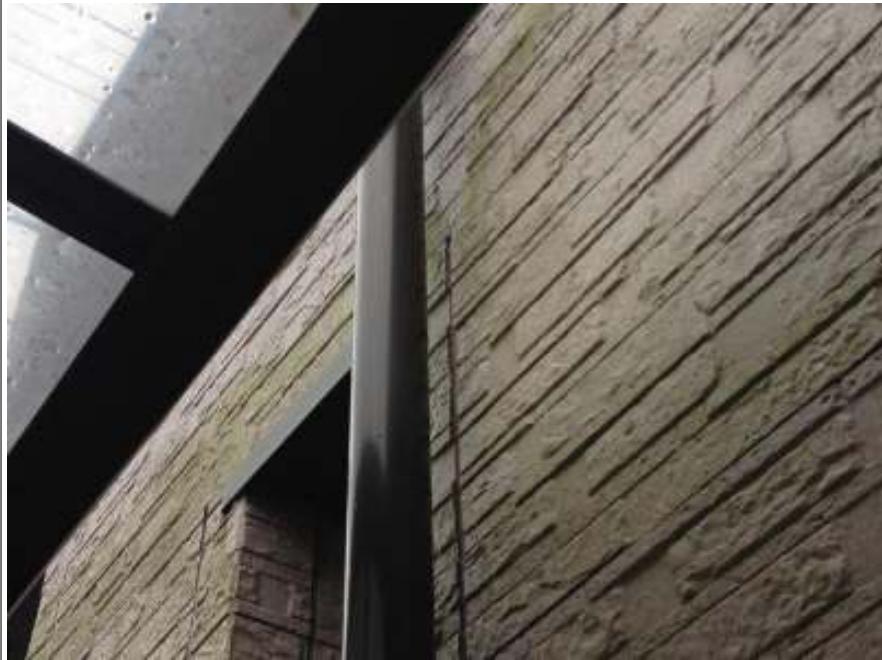
外壁カビ発生部

カビの発生が見られます。

カビの上にいくら良い塗装をしても、カビの根が残っている以上塗膜を突き破って表面化してきますので、カビの根を抑える必要があります。
