工事写真報告書

工事名 T様邸

工事箇所 屋根・外壁・その他塗装工事一式

工事施工者 ベストホーム株式会社

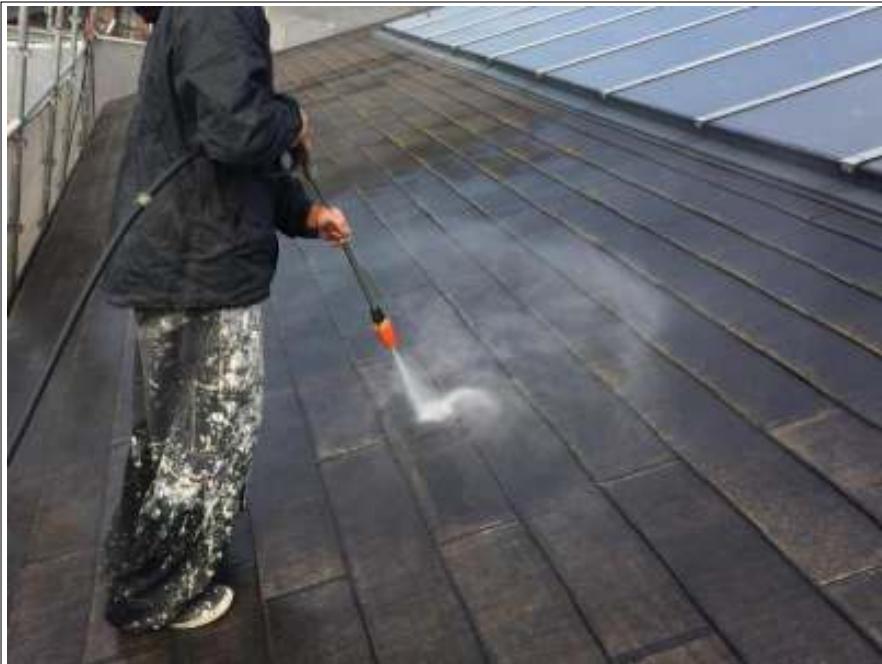
屋根高压洗净施工中

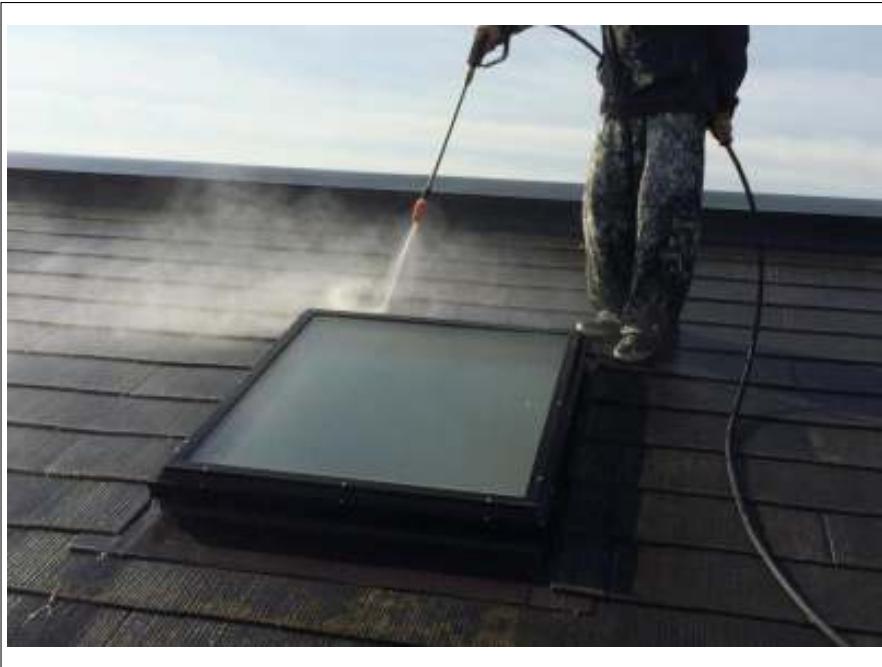
屋根高压洗净施工中

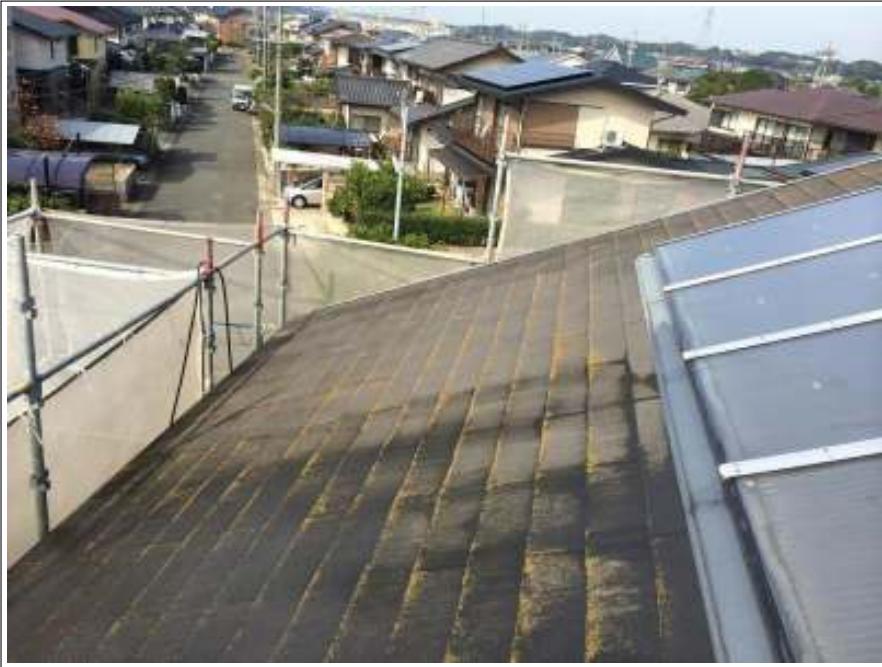
屋根高压洗净施工中

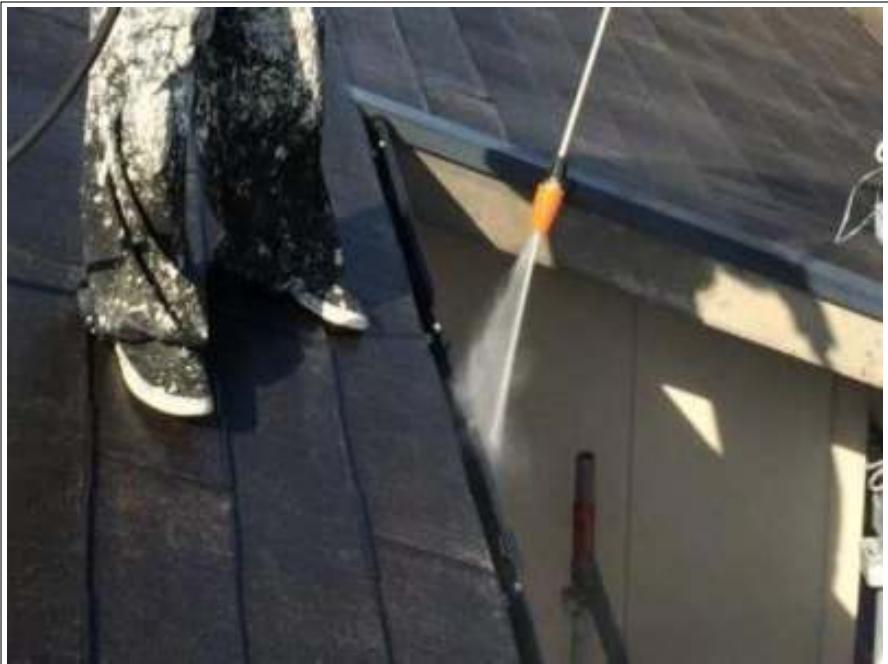
樋高压洗净施工中

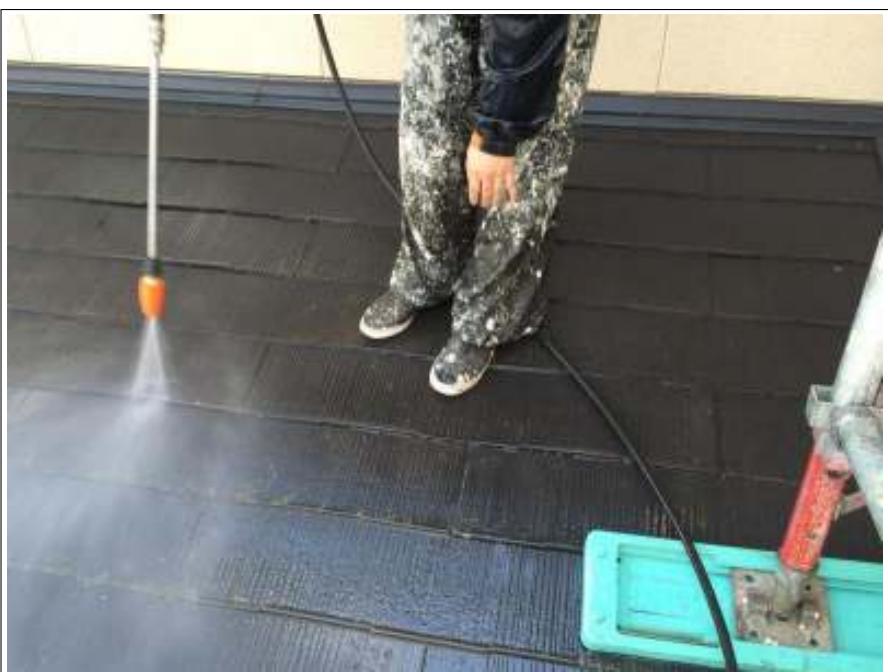
下屋根高压洗净施工中

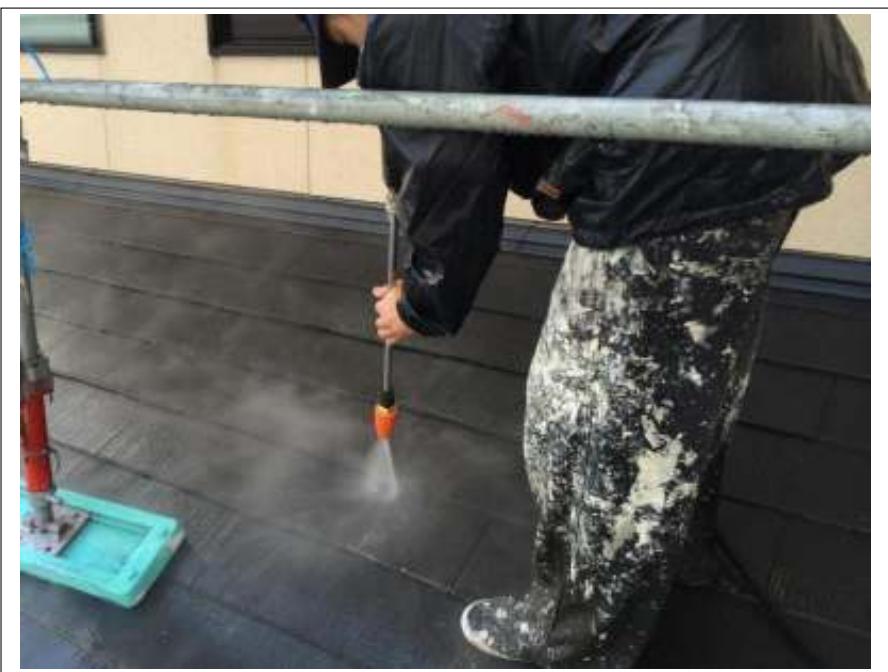
下屋根高压洗净施工中

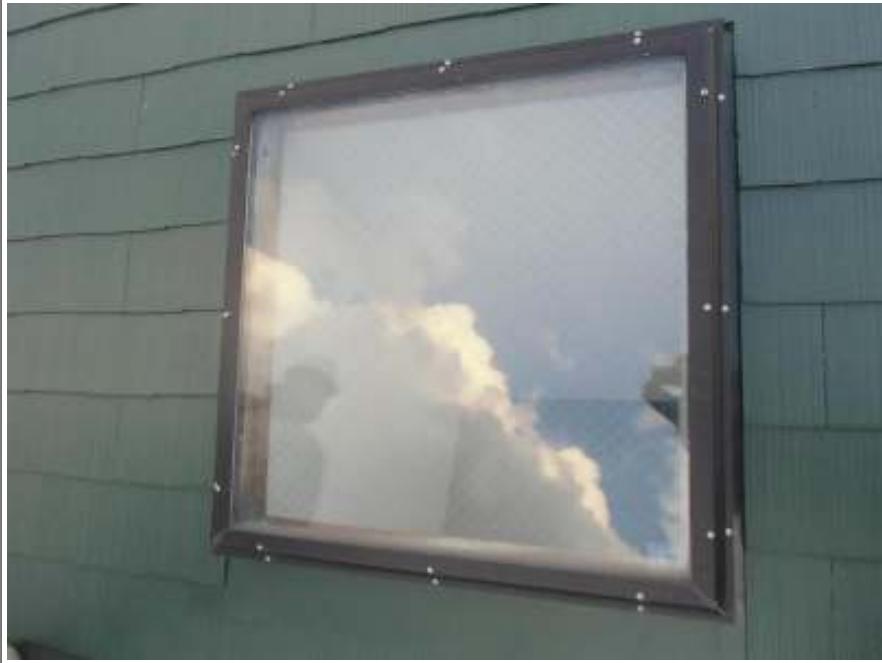
天窓シーリング補修施工前

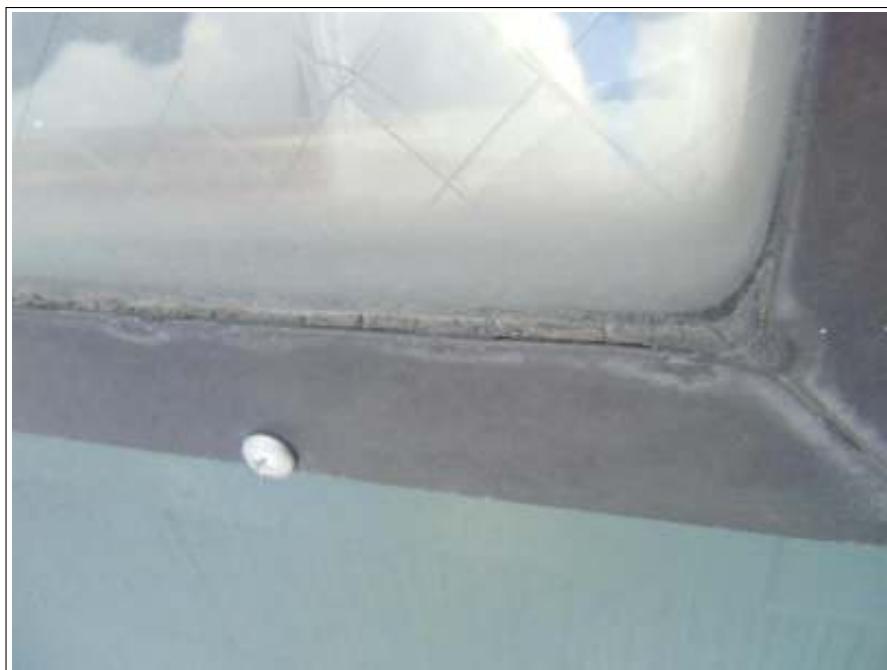
天窓シーリング補修施工前

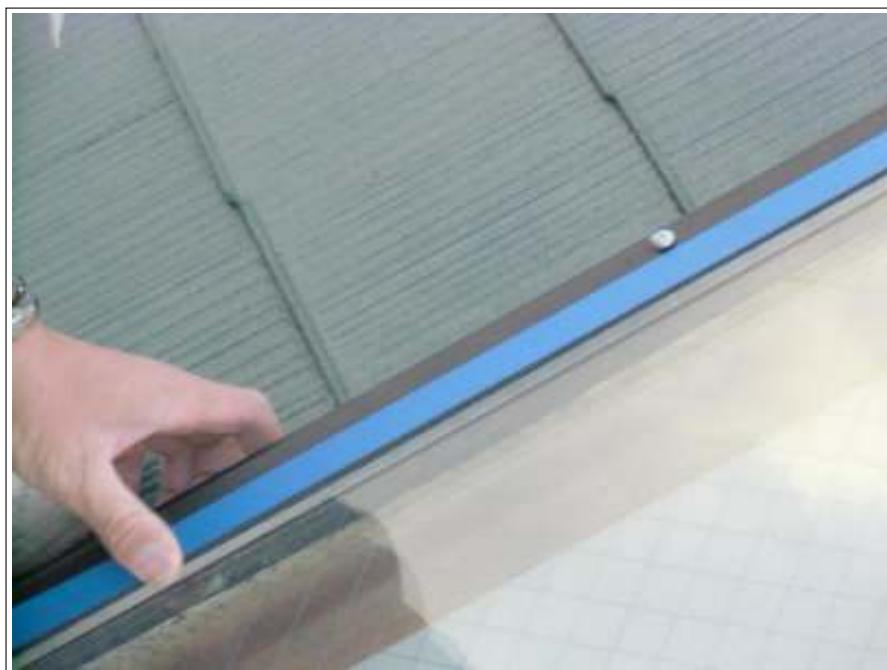
天窓シーリング補修施工中

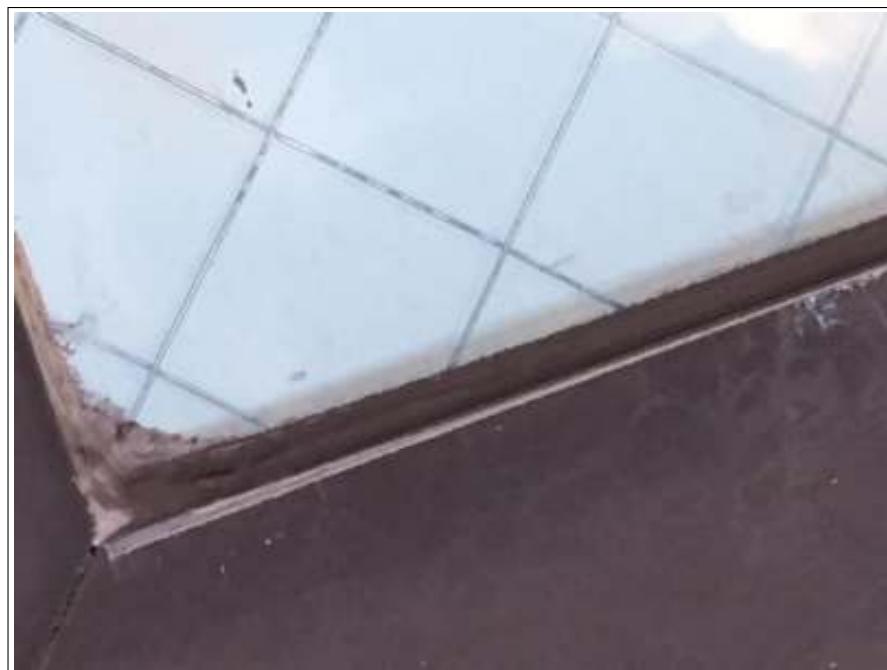
天窓シーリング補修施工完了

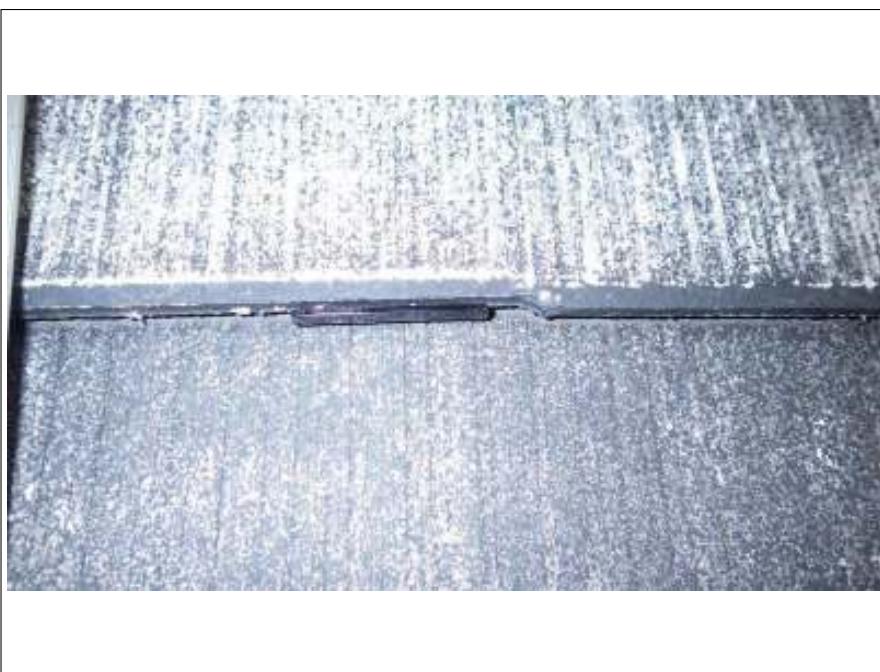
屋根クラック補修施工前

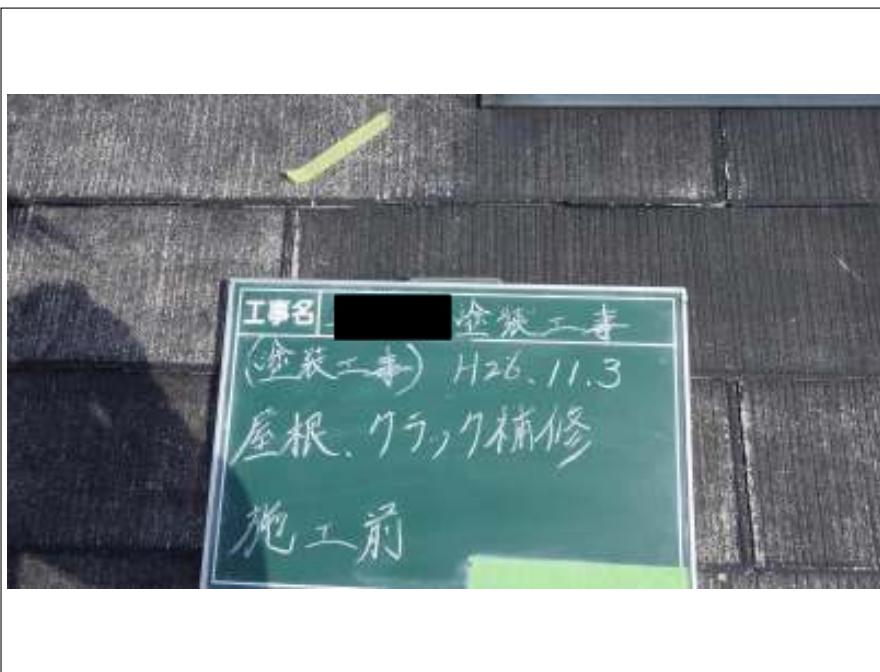
屋根クラック補修施工中

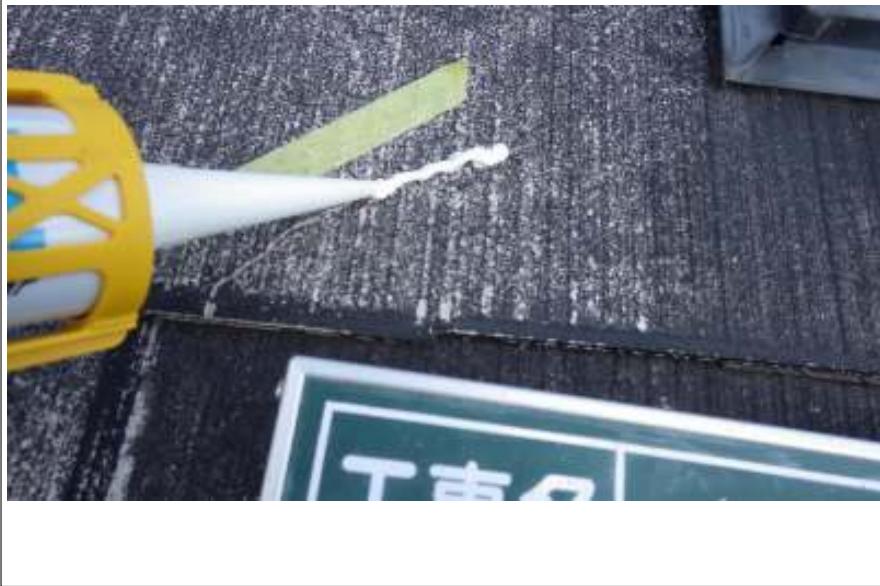
屋根クラック補修施工完了

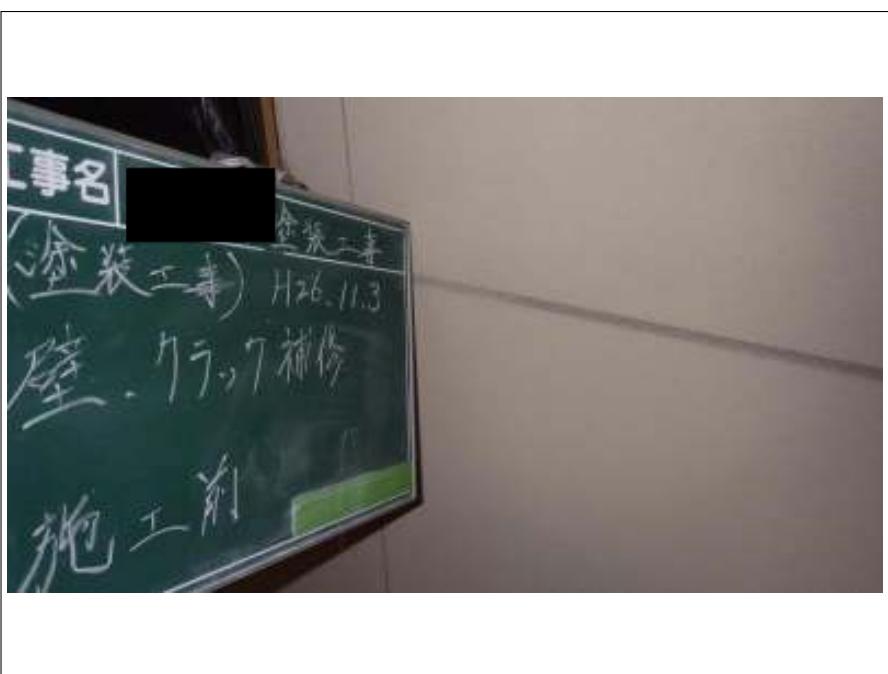
外壁クラック補修施工前

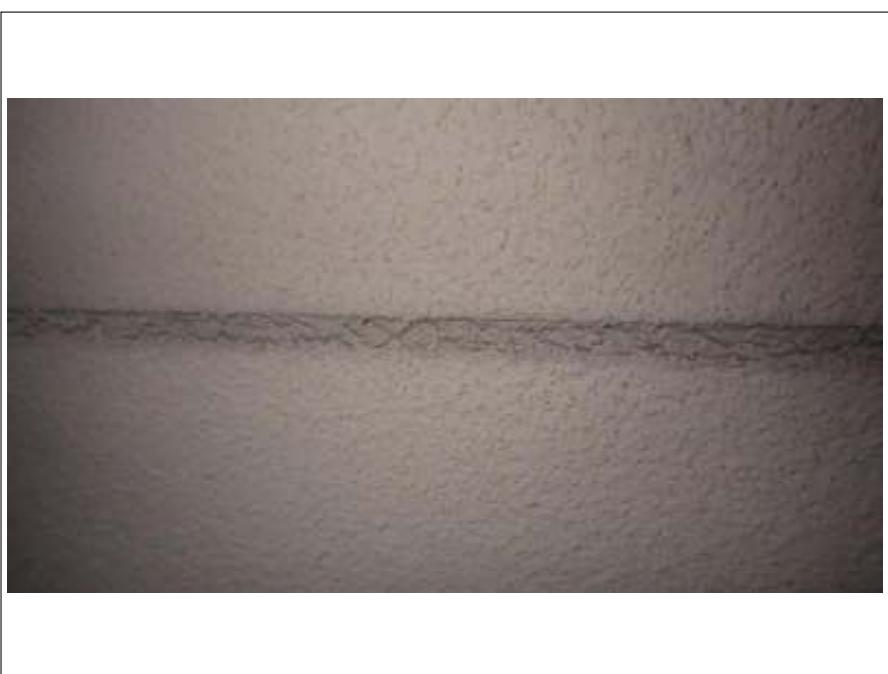
2 F

外壁クラック補修施工前

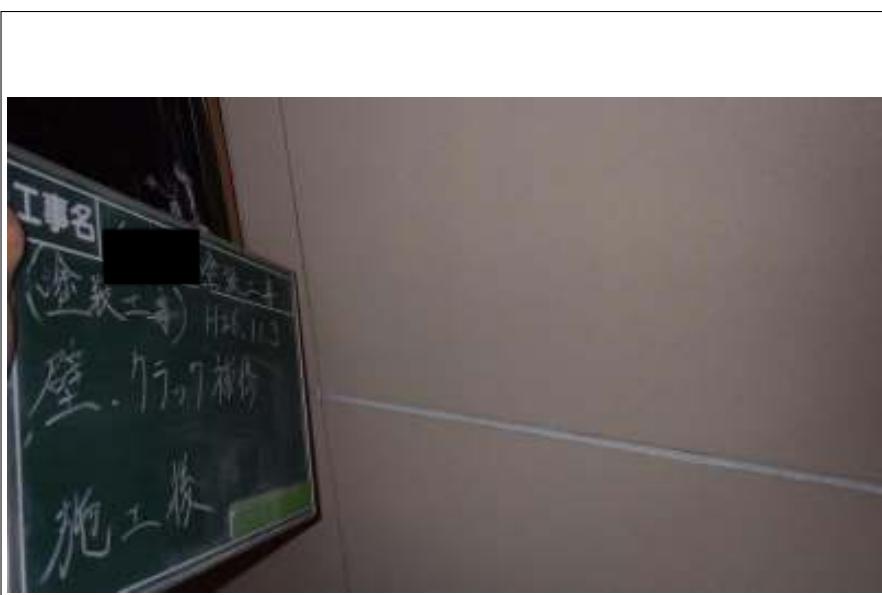
2 F

外壁クラック補修施工完了

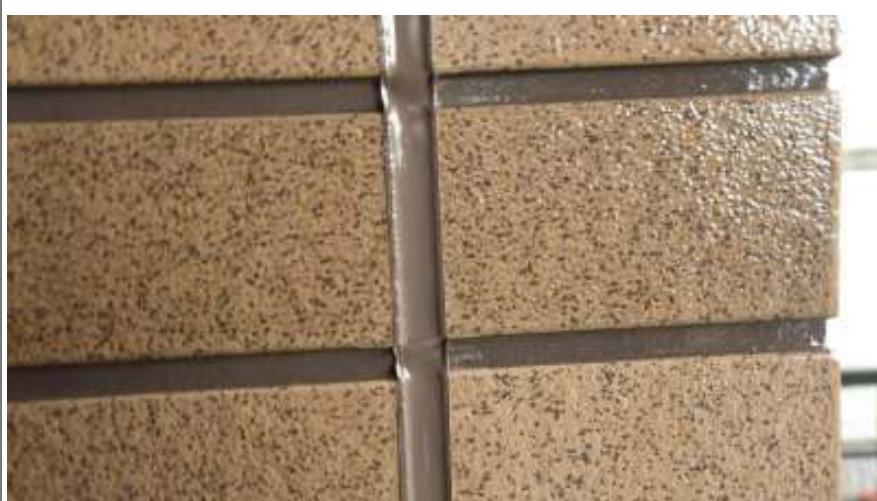
破風板シーリング補修施工前

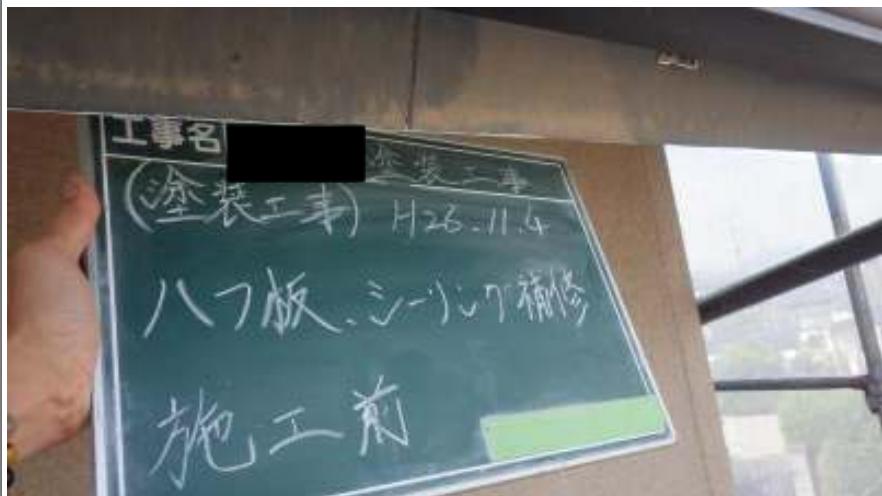
破風板シーリング補修施工中

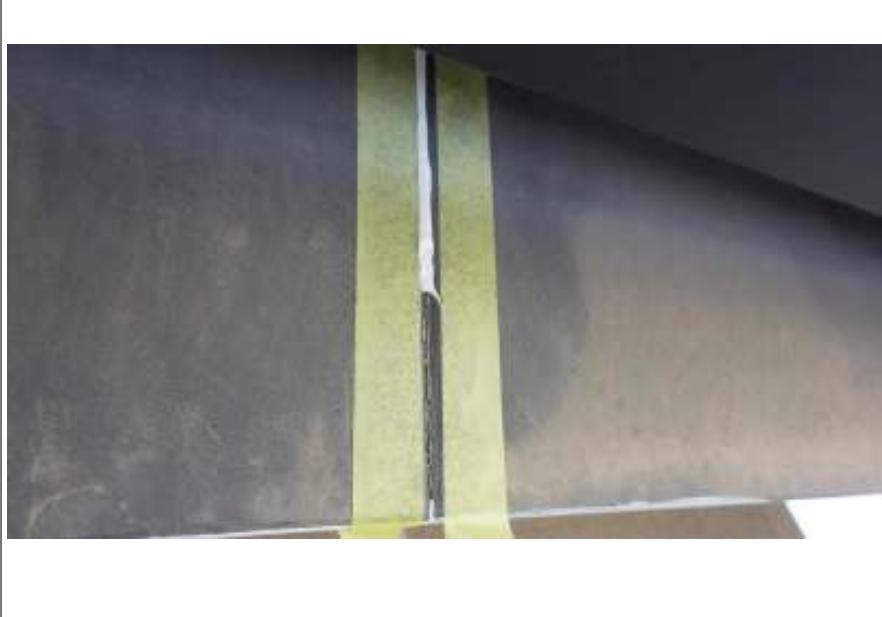
破風板シーリング補修施工完了

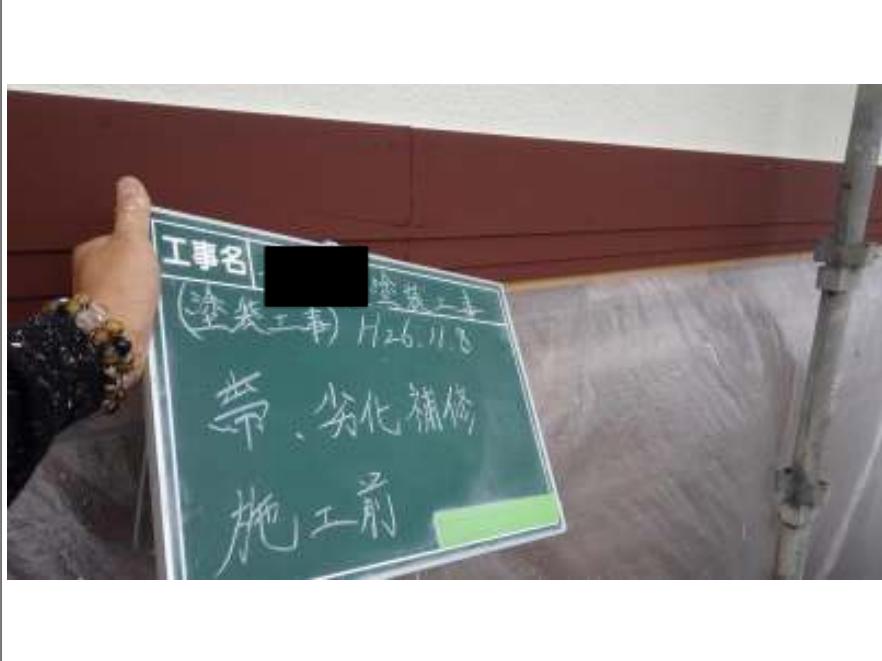
胴差し補修施工前

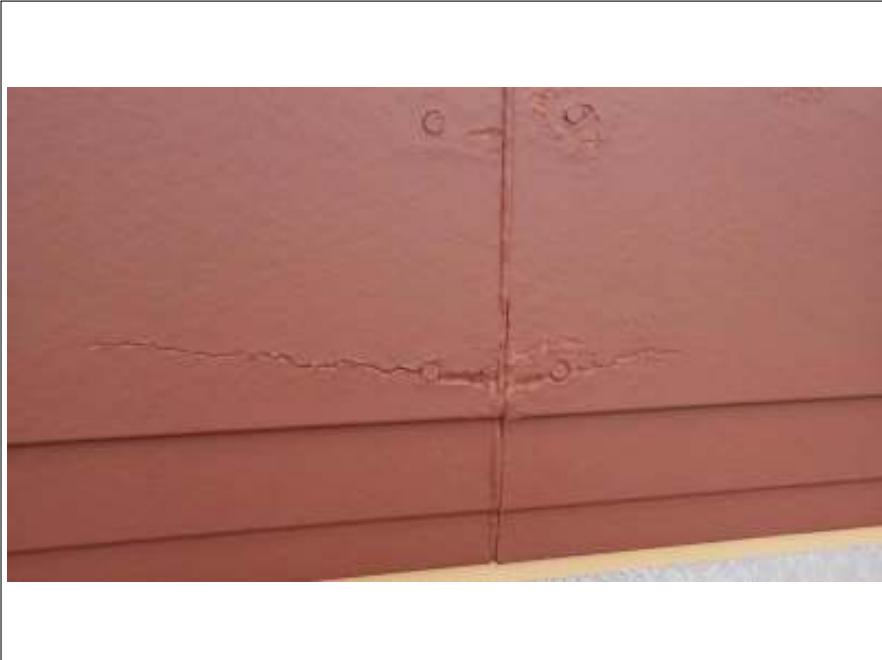
胴差し補修施工中
