# 工事写真報告書

工 事 名 T 様 邸

工 事 箇 所 屋根・外壁・その他塗装工事一式

工 事 住 所 遠賀郡 遠賀町 松の本

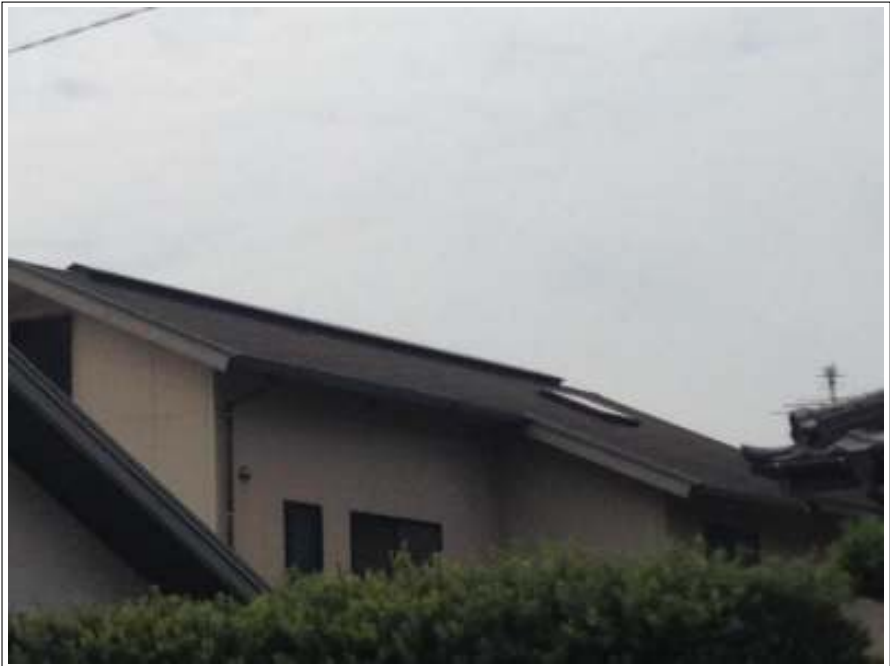
屋根

この素材はセメント：アスベストが  
85：15で作られています。  
劣化し割れや反りがひどくなり葺き  
替えとなると、アスベストが入って  
いるので処分費がかなりかかります  
ので、早めの塗装と維持をお勧めを  
します。

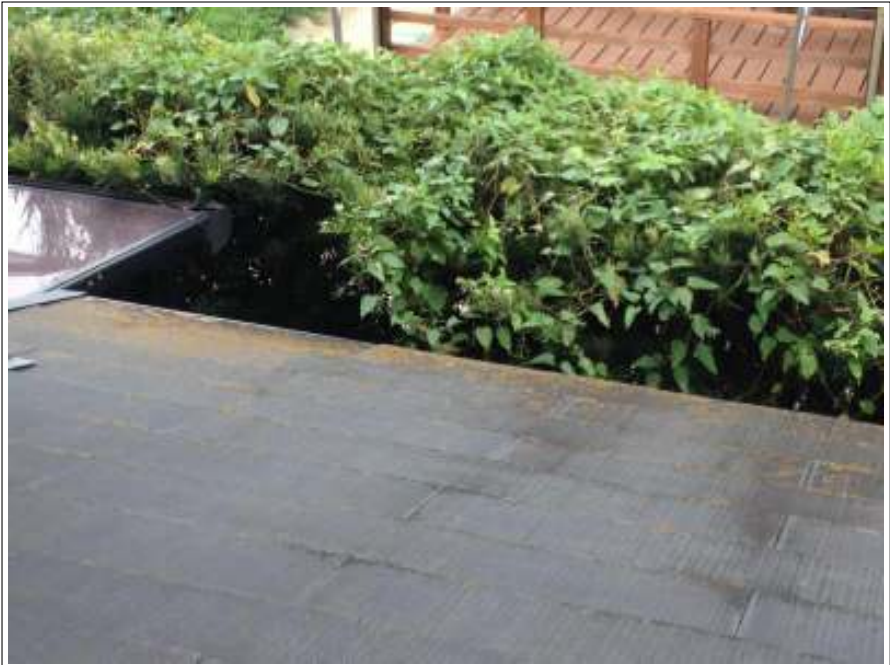
屋根 カビ・コケ発生部

カビ・コケの発生が見られます。  
カビの上にくら良い塗装をして  
も、カビの根が残っている以上塗膜  
を突き破って表面化してきますの  
で、カビの根を抑える必要があります。

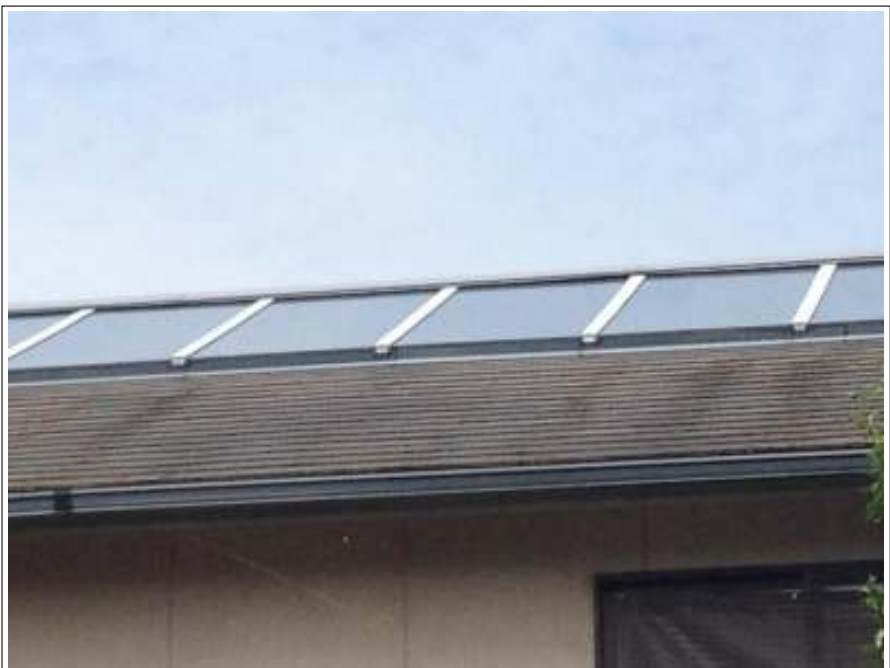
屋根

今回はソーラーパネルの下は塗装を  
しません。

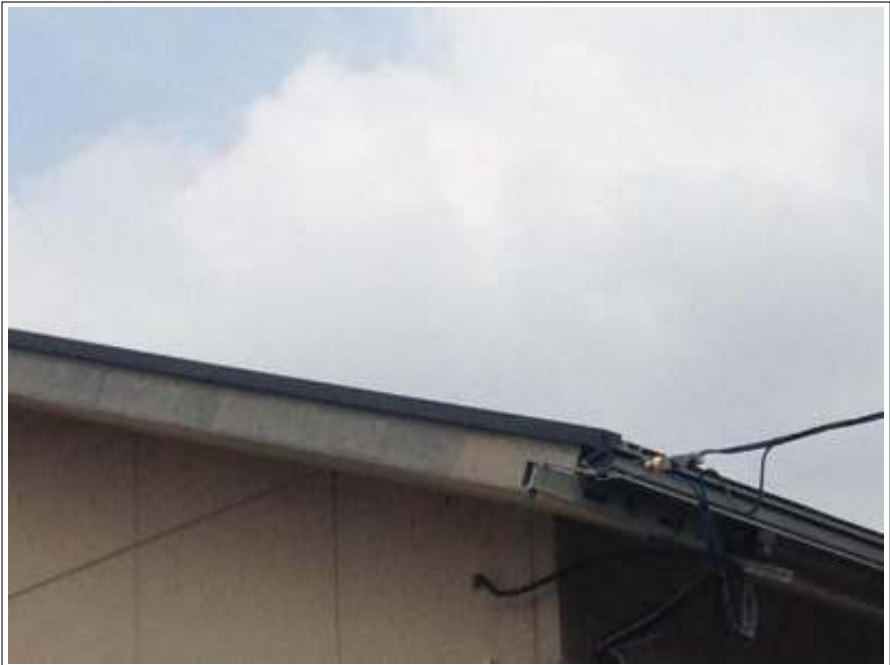
**破風板**

経年劣化しています。  
シーリング等で下地処理をおこな  
い、下塗り・上塗りの塗装をしてい  
きます。

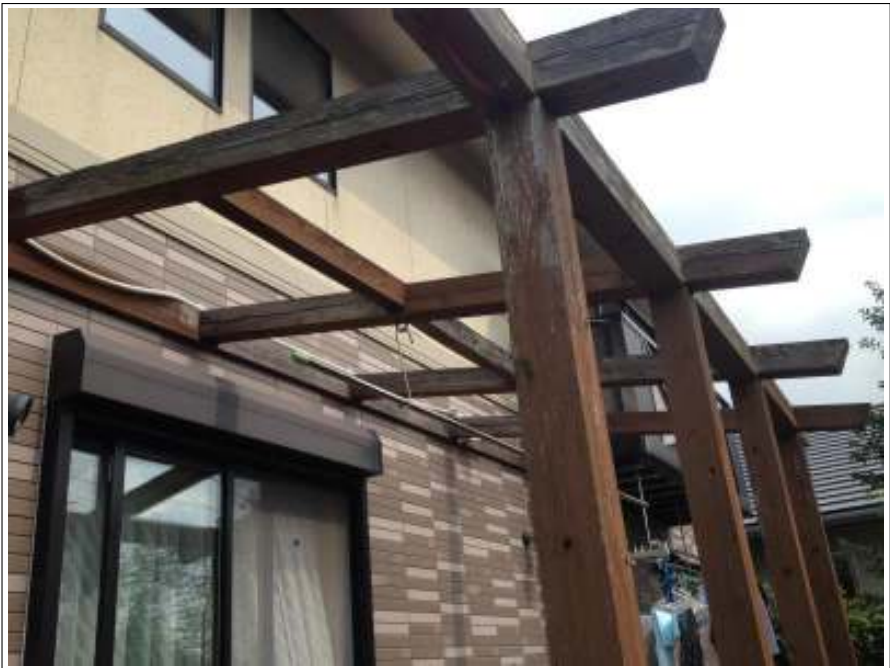
**ウッドデッキ**

経年劣化しています。劣化が進むと  
腐食や害虫の被害に繋がってきます  
ので、この部分は防腐剤の入った、  
木目を活かす塗装をしていきます。

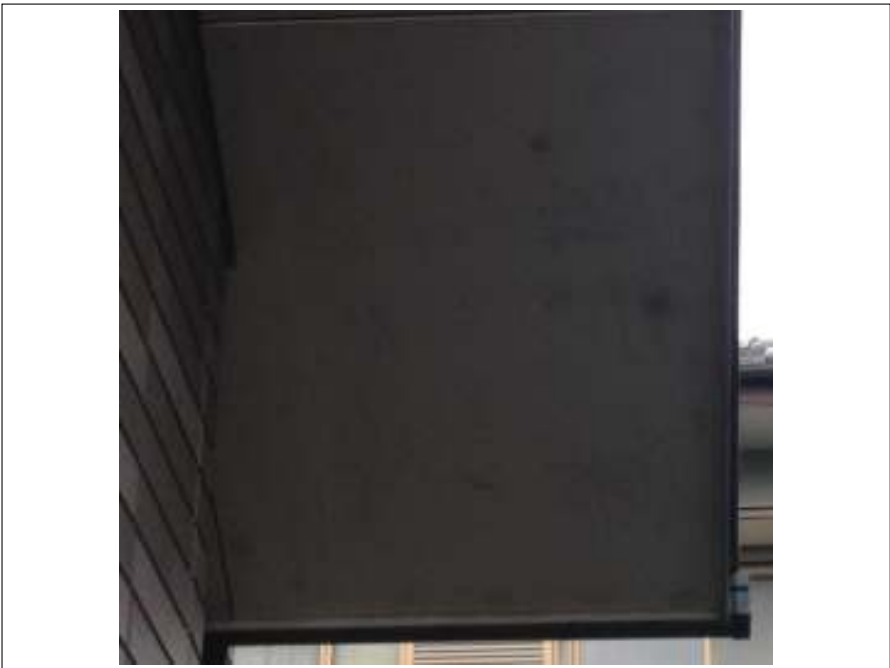
**軒天**

経年劣化しております。  
この部分は通気性の良い軒天専用の  
塗装をしていきます。

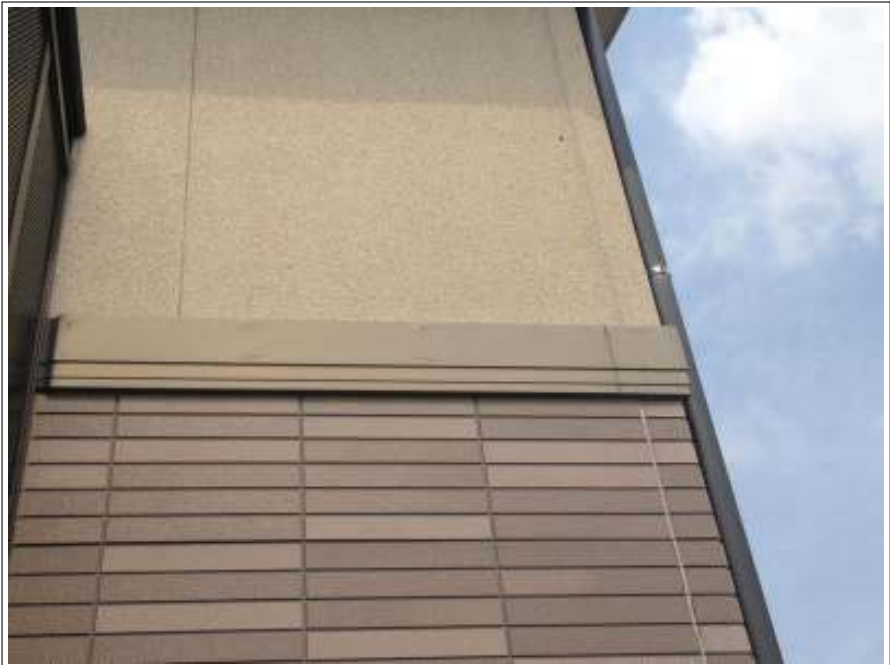
胴差し

旧塗膜が剥離をおこしています。  
このまま塗装しても旧塗膜から剥が  
れる恐れがありますので、密着の悪  
い旧塗膜をケレン作業で除去し専用  
の下塗り・上塗りを行います。

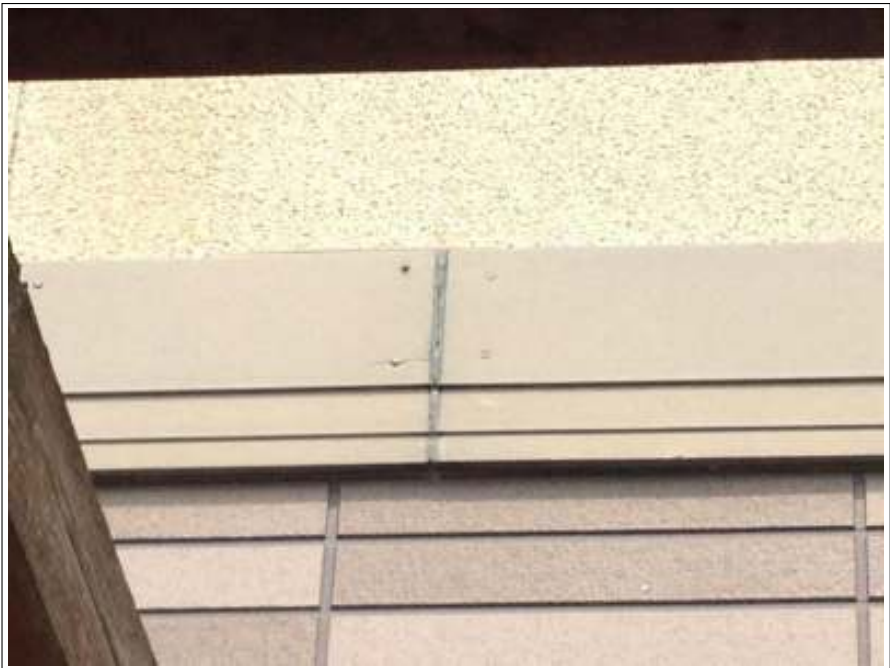
胴差し

つなぎ目の部分や表面の劣化が目立  
ちます。  
この部分はケレン作業やシーリング  
補修等で下地処理をおこない、塗装  
をしていきます。

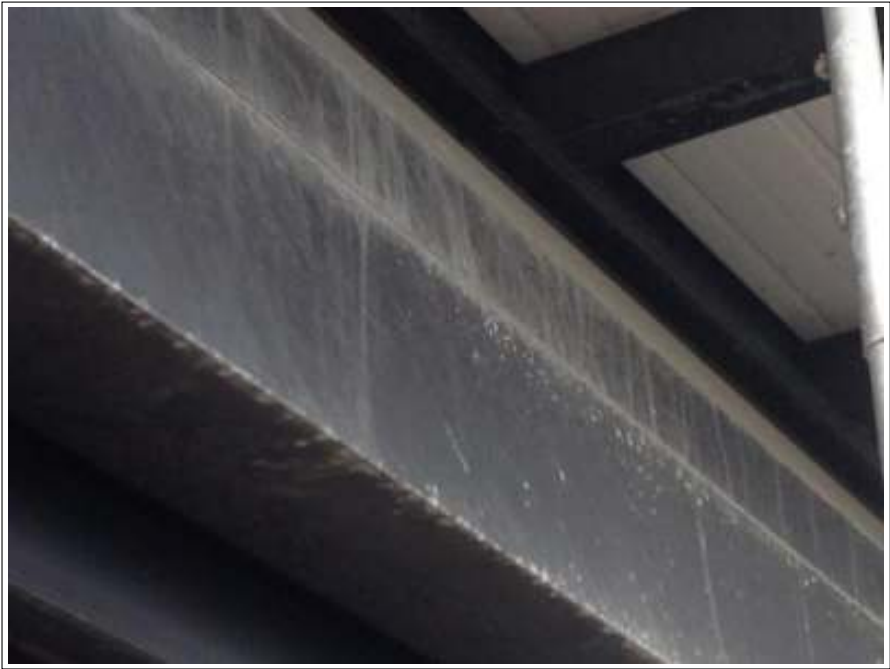
シャッターボックス

この部分は鉄、スチール素材になり  
ます。劣化するとサビが発生してき  
ますので塗装が必要です。

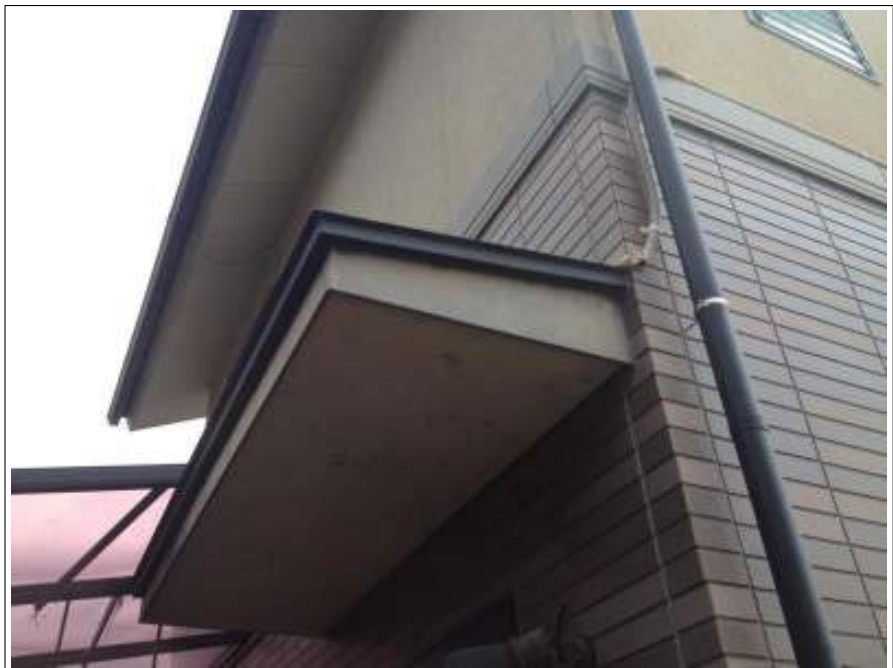
#### 小庇

同上

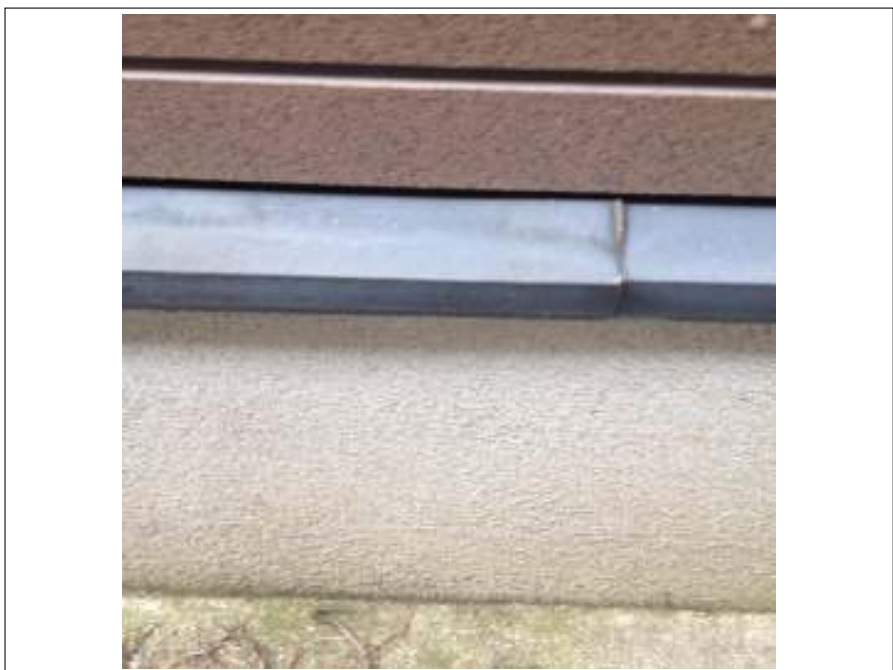
#### 土台水切り

同上

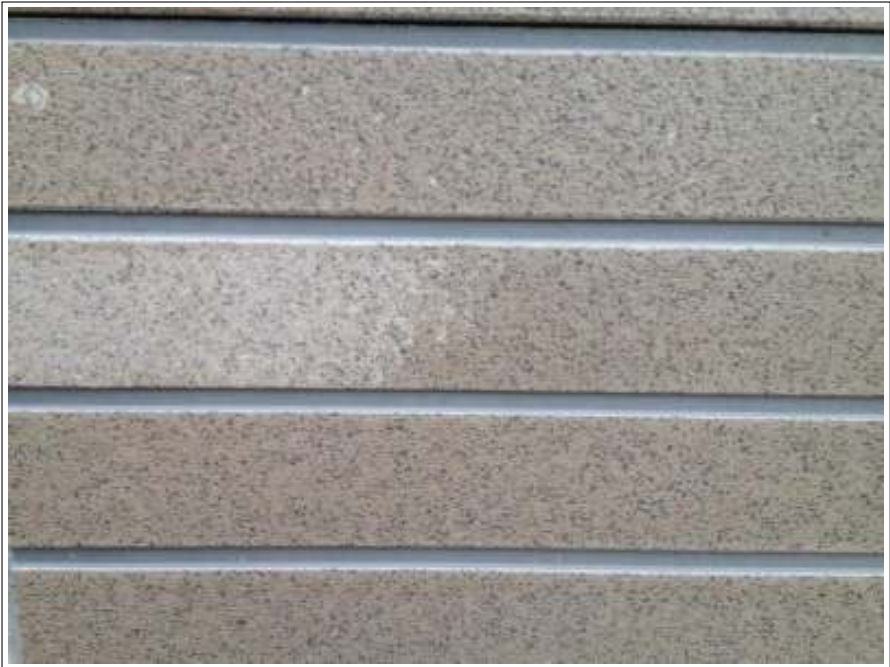
外壁

外壁の塗膜表面が劣化しております。

この状態になると表面から水や湿気を吸い込んでしまい、外壁や中の躯体の痛みにつながりますので、早めの塗装をお勧めします。

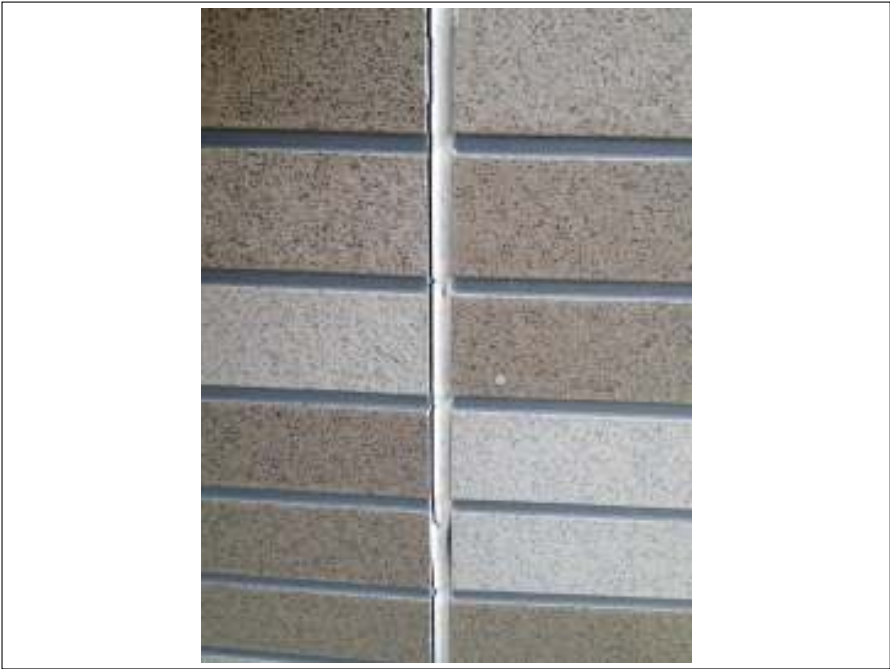
外壁シーリング劣化部

劣化している部分があります。  
この部分から雨水や湿気、炭酸ガス等が直接侵入し躯体・ボードの痛みや建物の寿命につながりますので、シーリング等で補修ををおこない塗装をしていきます。

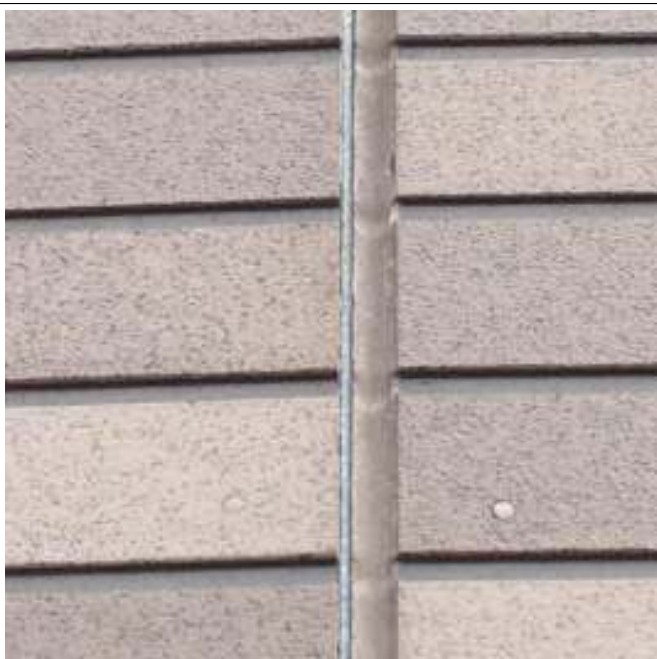
外壁シーリング劣化部

同上

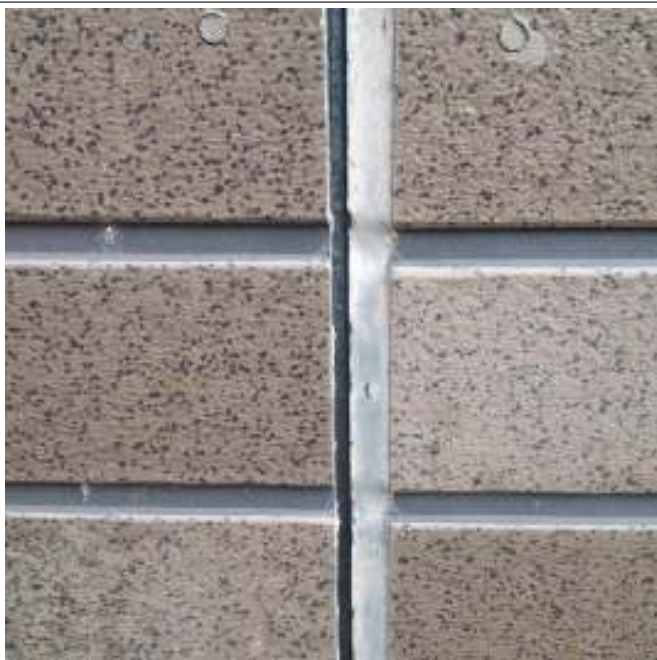
外壁シーリング劣化部

同上

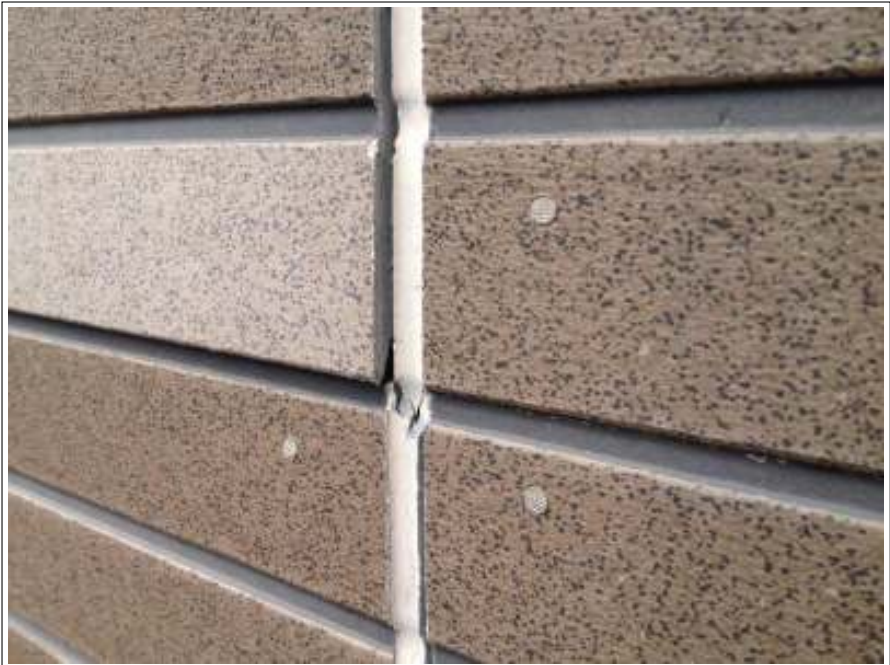
外壁シーリング劣化部

同上

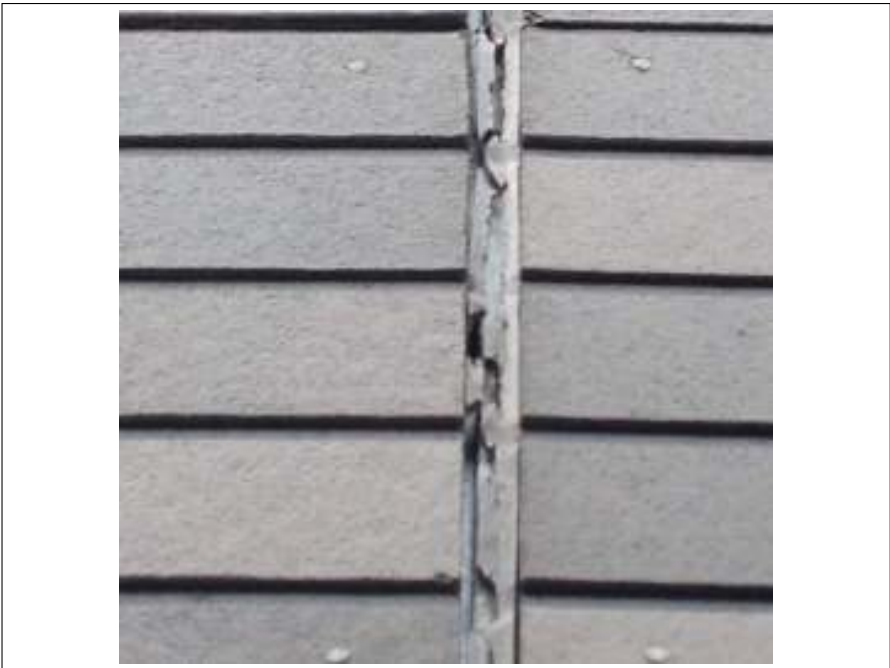
外壁シーリング劣化部

同上

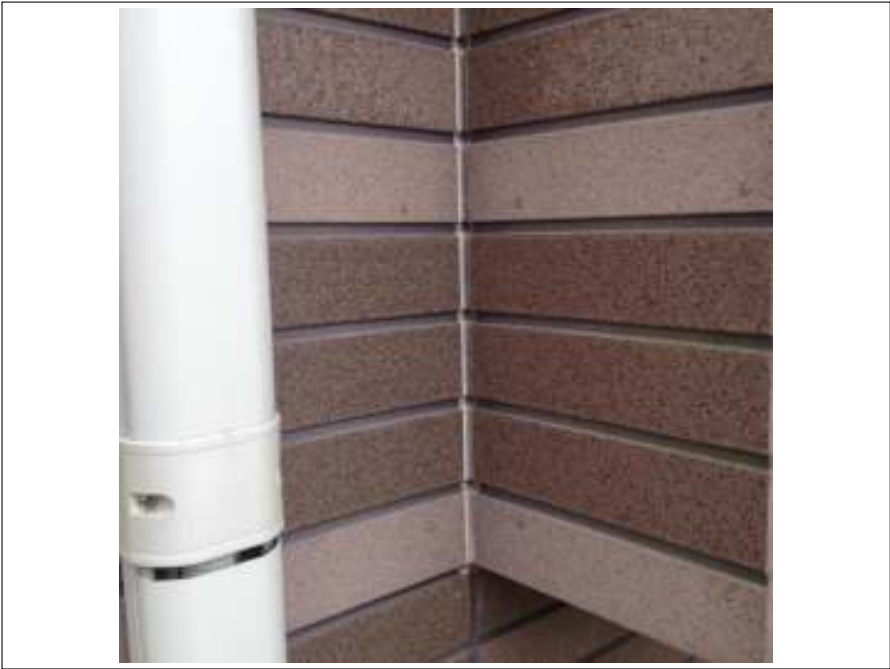
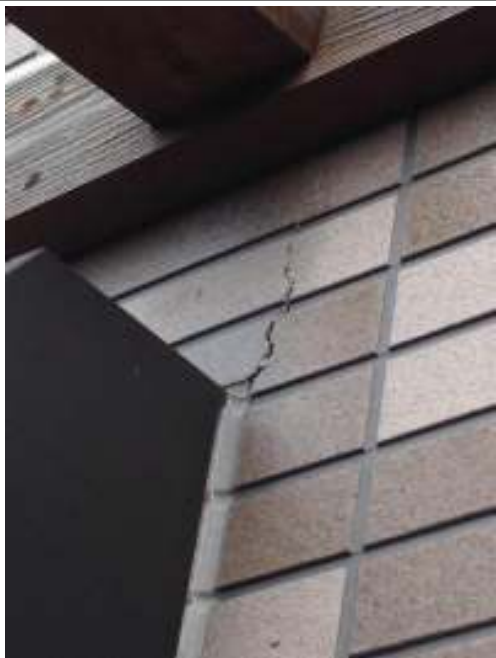
## 外壁シーリング劣化及び外壁クラック

この部分から雨水や湿気、炭酸ガス等が直接侵入し躯体・外壁の痛みや建物の寿命につながりますので、シーリング等で補修ををおこない塗装をしていきます。
